ラムダ4S型 1・2・3号機の実験経過

野 村 民 也

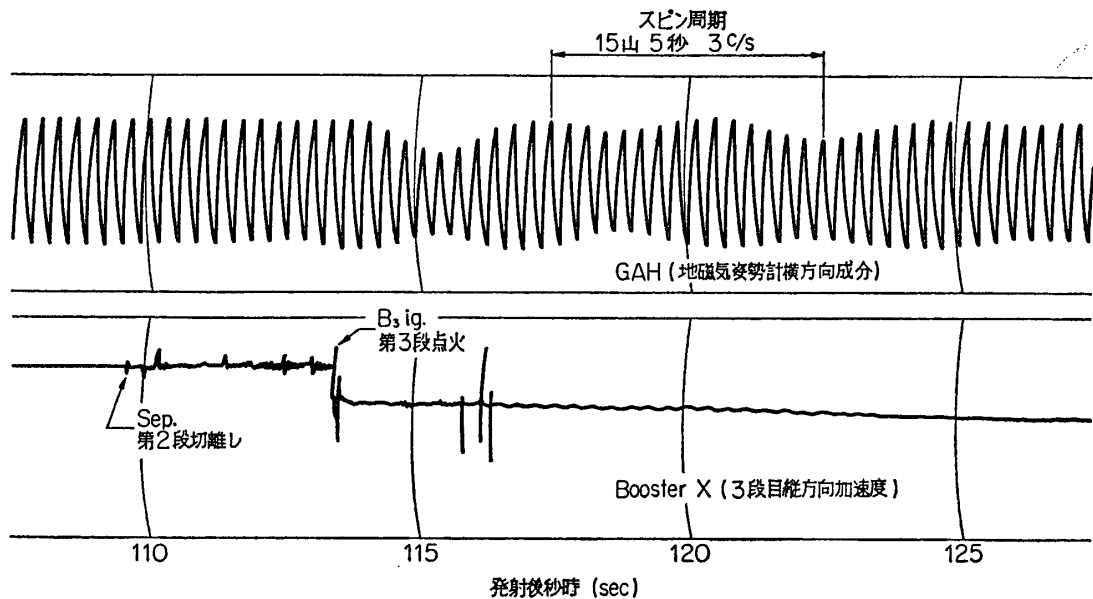
第 2-1 図 L-4S-1 号機 B₂ 切離し時のテレメータ記録

i) については、添付した L-4S-1 号機のテレメータ受信記録 (第 2-1 図参照) に見られるように、第 3 段ロケットの燃焼に伴う機体の縦方向加速度の計測結果はその燃焼と、推力の発生状況が正常であったことを示している。もし、異常燃焼というような状況であったりあるいは、ロケットの一部が損傷していたというような状況であったとするならば、ロケットの燃焼時間や、発生した推力には、それに応じた徴候を記録の上に残しているはずであって、そうした徴候が見られないところから i) の誘因は考えられない。

ii) については、同じく第 2-1 図に見られる地磁気姿勢計横方向成分の周期的変化から、第 3 段加速時において、第 2 段から引き継いだ毎秒 3 サイクルのスピンのかかっていたことは明らかであって、別稿の空力特性に関する考察からも、また、ほぼ同様な条件のもとに開発、設計の行なわれた L-3 H 型ロケットの 2 号機の第 3 段が安定な飛しょうを示していることから、第 3 段の空力安定性が不足であったというようなことは考えがたいところである。

iii) については、第 2-1 図のテレメータ記録において、第 2 段ロケット (B₂) の切り離し機構の作動から、第 3 段ロケットの点火に至るまでの期間 (図中 Sep と B₃ sig. として示した期間) において、縦方向加速度 (Booster X) の記録に異常が認められる。もし第 2 段ロケットの切り離しが正常に行なわれていたとすれば、切り離し機構の作動に伴わずかの衝撃が縦方向加速度計に感じられるのみであってこのように、第 3 段ロケットの点火に至るまでのかなりの期間にわたって、継続的なじょう乱が縦加速度として発生することはありえないと考えられる。

第 2 段ロケットと第 3 段の結合は、別稿構造のところに述べてあるように、分離ナット 4 本を使用したものであった。おそらく、その一部の作動が不完全であったか、作動が同時に行なわれなかったか、あるいはナットは破壊されたがボルトがため穴を円滑に抜けなかつ

たか、いずれかの原因で第2段ロケットは第3段と一部つながったままの状態であったために、姿勢の変化を引き起したものと推定される。第2-1図の地磁気姿勢計水平成分の記録に見られる姿勢角の変化も、以上の経過を裏づけるものと考えられる。

以上述べたように、L-4S-1号機における第3段加速後における飛しょう径路変化を誘発した原因は、第2, 3段結合部の切り離し装置の作動が不安全によるものと推定されるので、これに対して、i) 分離ナットの作動の同時性、確実性の向上、ii) ボルトが円滑に抜けるようにする、などの対策を次の号機に対して採用することとした。

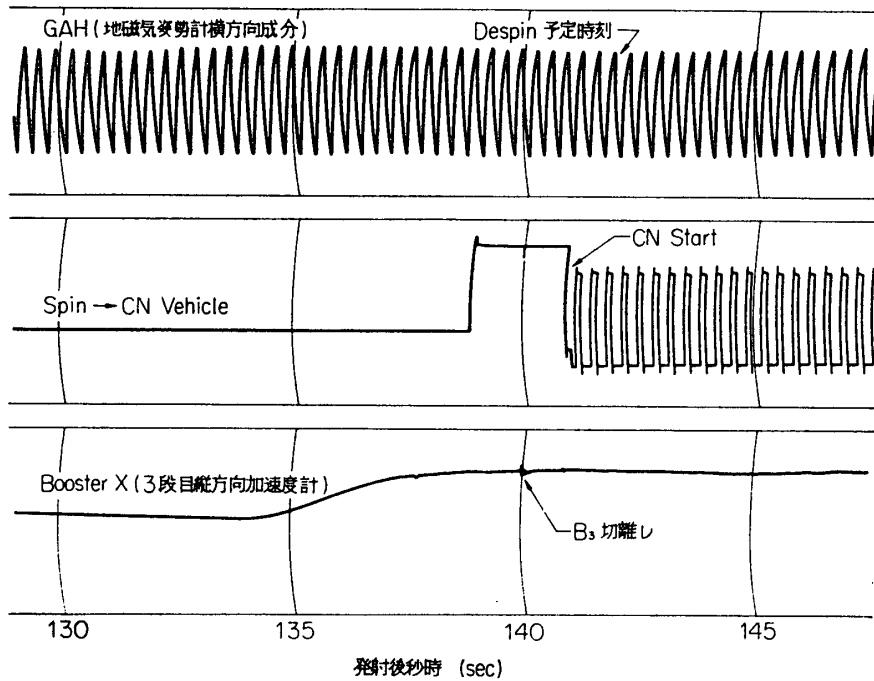
第2-2図 L-4S-1号機デスピン不作動記録

2) デスピンの不作動 デスピンの作動しなかったことは、第2-2図のテレメータ記録において、地磁気姿勢計水平成分の変化の周期性が、予定されたデスピン作動の時期において

全く変化していないことから明らかである。ただし、スピンは、姿勢制御装置のロール制御ジェット的作用によりしだいに減速される。第2-3図の記録に見られるとおり、レスピン開始の前には、明らかにスピン周期が長くなっているが、これはロール制御にもとづくものでデスピンの装置の働きではない。

でも、デスピロケットが燃焼しなかったかであるが、タイマ、あるいは点火回路は、その後のレスピンの作動、第4段の切り離しと燃焼が正常であることから見て正常であったと考えるべきであり、また、ロケットの不点火も考えにくい。一方、別稿の姿勢制御システムの飛しょう試験のところに述べられているとおり、L-4S-1号機の姿勢制御装置は電源部に故障を起こしており、そのためデスピン停止信号が発生していたと考えられる状況であるので、タイマが姿勢制御開始の信号を与えたと同時に、デスピン停止の信号がデスピロケットに加わり、点火時にはすでにデスピン停止の状態、すなわち、デスピンのトルクが発生しない状態であったと考えられる。

以上のようにデスピンの不作動は姿勢制御装置の故障に基づくと考えられ、そのためには、i) 姿勢制御装置の信頼性の向上をはかるほか、なお一層の确实性を増すために、ii) タイマの信頼性、iii) デスピロケットの点火性などについても、十分な確認を行なうべきであるとの結論がえられた。

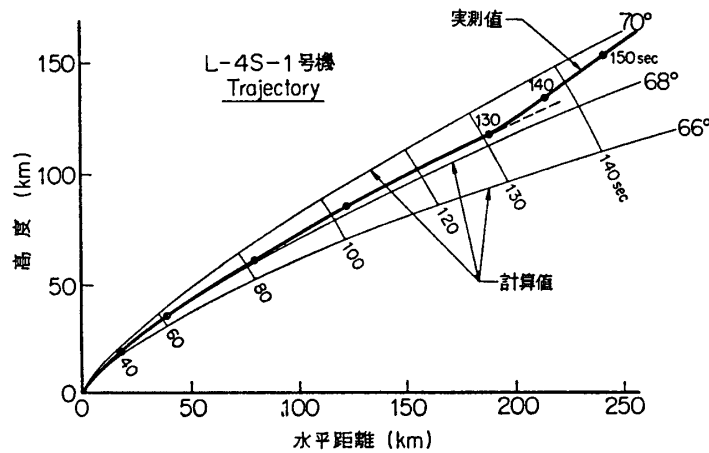
第 2-4 図 L-4S-1 号機レーダ標定記録

ii) 第 2-4 図のレーダ標定記録に見られるとおり、第 1, 2 段の飛しょう径路は無風時における発射角 68° に相当する計算の飛しょう径路をほぼたどっている。別稿飛しょう計画にあるとおり、標準飛しょう径路は無風時における発射角 68° に相当する径路であって、実験当日は北西 2 m/s の地上風からわかるように追い風があり、風による分散の計算に基づいて発射角を 2° 低い 66° として発射した結果、希望どおりの飛しょう径路をたどったもので、風の影響を考慮して発射角を修正して希望の飛しょう径路にのせる技術が妥当であることを証明した。

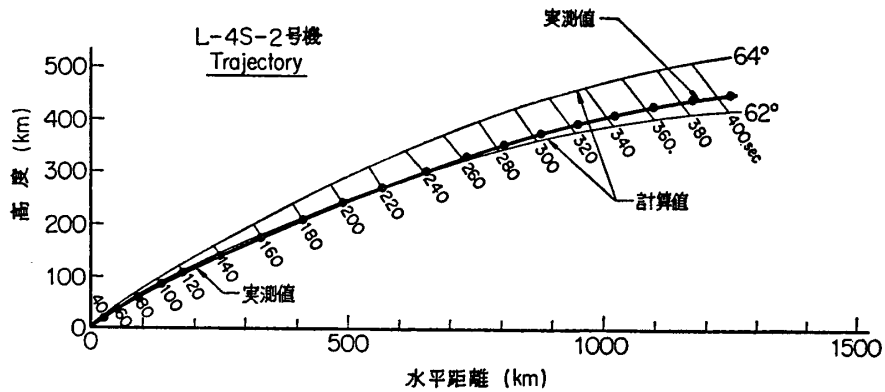
第 3—1 図 L-4S-2 号機レーダ標定記録

b. 実験経過 発射後、第 1 段より第 3 段にいたるまでのロケットの燃焼と、その間における機体の飛しょうは正常であって、第 3-1 図のレーダによる標定結果に示されているように、無風時における発射角 62° に相当する飛しょう径路をたどった。第 3 段ロケットの切り離しの後、デスピ装置によりスピンは零になる予定であったが、その機能はやや不十分であって、当初約 2.3 サイクル毎秒のスピニングが、約 1.6 サイクル毎秒に低下したに留まった。

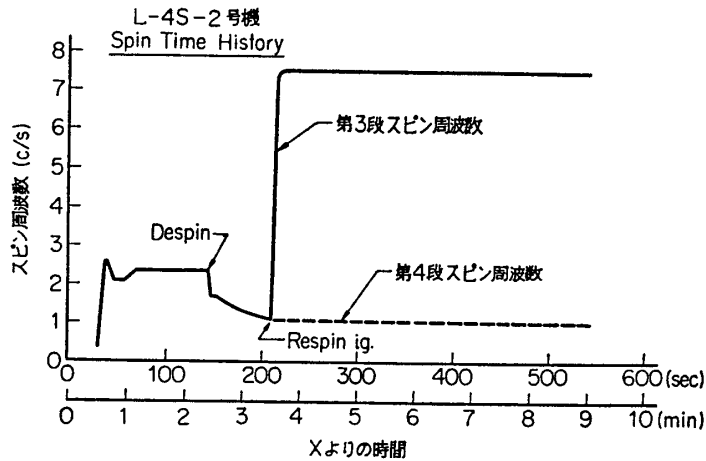
第 3—2 図 L-4S-2 号機スピンの変化

このようにスピンの停止は完全ではなかったが、姿勢制御装置はその機能を発揮し、ジャイロで設定した希望の姿勢に対し、 $1\sim 3^\circ$ 以内の誤差で機体軸を修正するとともに、スピンを約 1 サイクル毎秒にまで低下させた。この間におけるスピンの変化の様子は、第 3-2 図に示されている。

ある。これを証明しているのは、第3-2図のスピンの変化に関するデータであって、すなわちこの図には、第3段に搭載してある計測器からのデータ（すなわち、第3段搭載機器部のスピン）と、第4段に搭載した計測器によって得られた第4段のスピンのデータとがあわせて記されている。これから明らかなように、第3段、および第4段のスピンは、レスピンの時期までは双方一致した変化をしているにもかかわらず、それ以降では、第3段のスピンはレスピンによって上昇しているが第4段のスピンの変化はない。レスピンロケットは第3段についており、この作動によって第3段のスピンは早くなっているのであって、第4段は当然これと同じ割合のスピンの変化をしめすはずのところはそうになっていないことは、レスピンまでの間に両者の結合がはずれていたとの結論を与える。

第4段の結合がはずれた原因としては、これを端的に示すだけの資料はないが、デスピンの時期において、i) デスピンの割合が予定以上に大きい。ii) デスピンの作動が不完全でスピンを停止せしめるまでに至らなかった。iii) デスピンの時期において機体に衝撃が加わったことがテレメータ記録にあらわれている。などの徴候から、デスピンの時期において予期以上のねじり力が働き、その際、もしくはそれによって損傷したピンがレスピンのねじり力によって切断したものと推定できる。

以上のように、第4段の結合がはずれたのはデスピンの異常に基づくものであろうと推定されるが、その誘因としてはデスピンロケットの空力加熱による損傷も考えられる。そこで、次の機会には、外部に露出していたデスピン、レスピンロケットを、ノーズコーンの内部に収納するように改めて保護するとともに、結合部分の強度上の安全率も更に大きくするよう改めることとした。

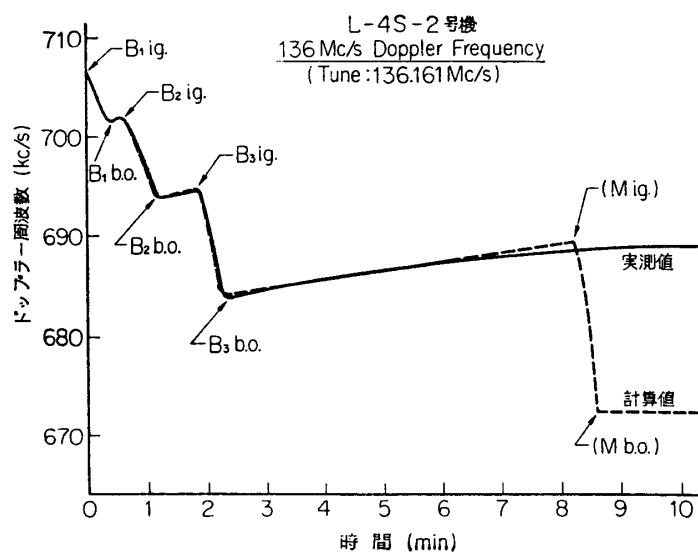
第3-3図 L-4S-2号機のドップラ記録

ii) 飛しょう径路の正確さが実証されたこと、第3-3図にはドップラ効果の実測値と、あらかじめの飛しょう性能計算に基づく予想値とをあわせて示してある。これで明らかのように両者の一致は良好で、飛しょう性能計算によって示される特性が実際にも得られることが立証された。L-4S型の打上げ方式としては、飛しょう特性が計算値とどれだけ近いものになるかということが重要な点の一つであるが、L-4S-2号機の結果は、この方式に十分な実現性のあることを示したものとえよう。

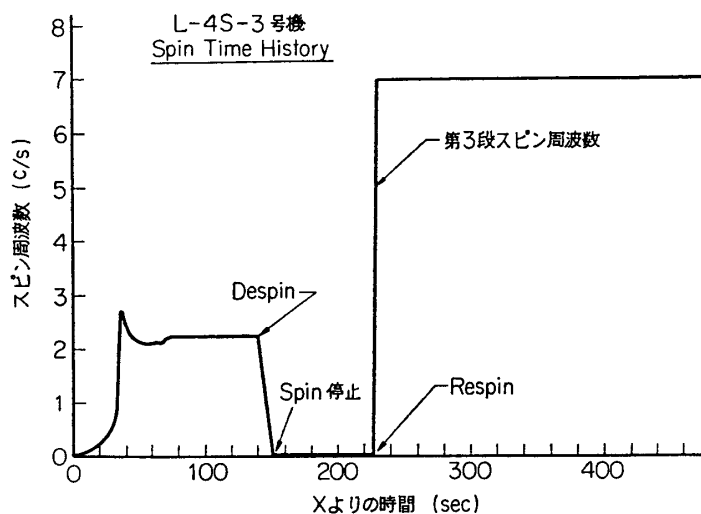
第4-1図 L-4S-3号機スピン記録

作動はほぼ完全に行なわれ、姿勢を 0.5° 以内の正確さでジャイロで設定された角度に一致するよう制御することができた。スピン停止の状況を第 4-1 図に示す。

d. 実験の成果 L-4S-3号機は、第3段ロケットの不着火という全く思いもかけぬ故障に際会したことは誠に遺憾なことであったが、しかし、第4-1図からもわかるようにスピンの停止が完全に行なわれ、また、姿勢制御装置が完全に期待どおりの正常な機能を発揮して、第1に姿勢制御装置の信頼性と正確さが、前回のL-4S-2号機の結果ともあわせて、ほぼ満足し得る水準に達したこと、第2には、デスピンというこの姿勢制御システムとして重要な機能が、完全に技術的に実現可能であることを立証し得た成果は少なくないといえる。

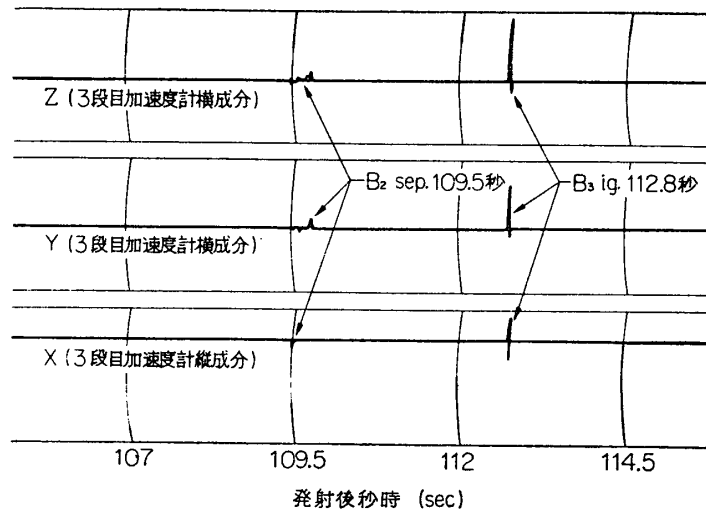
第 4—2 図 L-4S-3 号機 第 3 段 (B₃) 不着火

c. 故障の誘因 L-4S-3 号機において発生した故障の最たるものは第 3 段 ロケットの不着火である。その原因については、点火のためのタイマ、あるいは点火回路の故障でないことは添付したテレメータの記録 (第 4-2 図) において、加速度のデータに点火薬が作動したことによって発生した小さな衝撃が記録されていることから明らかである。すなわち、3 段目ロケットは、点火薬は作動しているにもかかわらず推進薬に着火しなかったものである。

第 3 段ロケットの着火については、これまでに L-4S 型で 2 回、L-3H 型で 3 回と、同様の条件のロケットでいずれも正常に行なわれていたところで、今回の誘因については今後十分の検討を行なわなければならない。一つの可能性としては、高々度における着火を確保するための気密保持装置の不具合が考えられるが、それ以外にも、たまたま L-4S-3 号機の実験を予定した時期に“なたね梅雨”が長びき、多湿の状況に長くロケットがおかれていて何らかの変化が推進薬表面に起こったのではないかなどと、いろいろ誘因を想定できるので、これらの仮説のいずれであったか、すなわち、不着火の原因を究明するための実験を別稿にあるとおり実施した。その結果は将来、この種の故障の発生を防止するための方策として、今後のロケットに採り入れていく考えである。

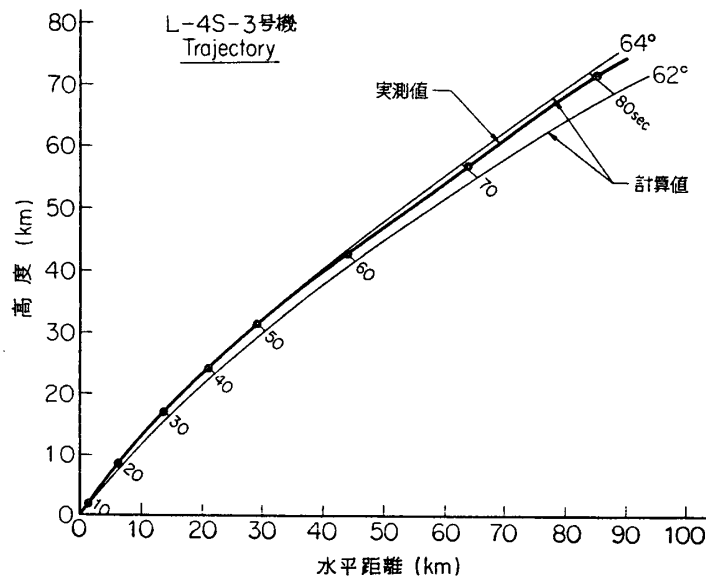
第4-3図 L-4S-3号機レーダ標定結果

また、第 4-3 図に示したレーダによる飛しょう径路の標定結果、さらに第 4-4 図のドップラー記録からは、実際の飛しょう特性が計算値とよく一致しており、また、風の影響に対する発射角修正の技術も必要な精度が得られることが示されている。1, 2 号機の結果もあわせて考えれば、現在進めつつある無誘導打ち上げ方式が決して不確かなものではなく、技術的に実現性の根拠を十分もつものであるということができらるであらう。
