# 分離機構の信頼性試験

## Separation mechanism reliability test

○渡邊舜也 (神奈川大・学), 岡村元太 (神奈川大・学), 高野敦 (神奈川大)

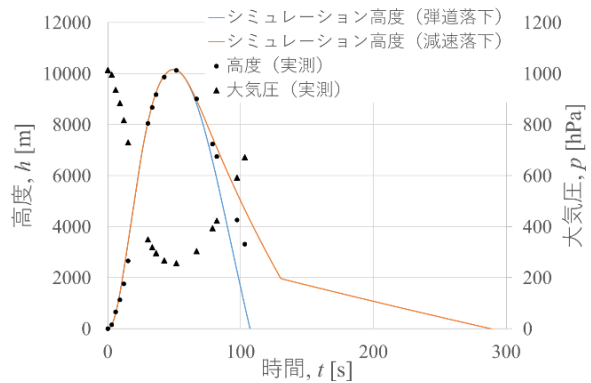
図3 シミュレーションと実測の比較

2021年度の打ち上げ試験では, 大気圧テレメトリのデータから高度 10.1km に到達したことを確認した. しかし, シミュレーション結果と実測データを比較する

と, 頂点を過ぎた後の実測データは弾道落下及び減速落下の間に位置していた. シミュレーションと実測の比較<sup>1)</sup>を図3に示す.

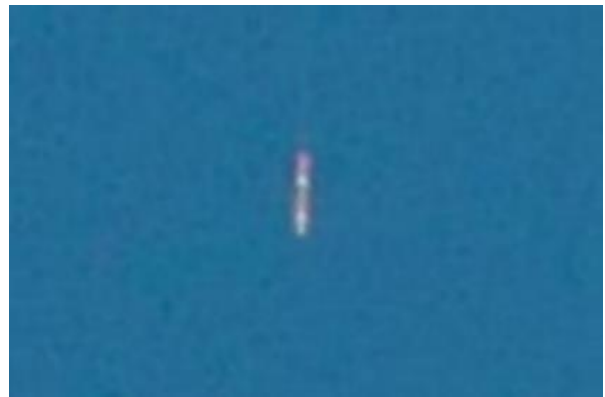
図4 打上から 85 秒後の写真 (道浦直人氏提供)

また, 一段目の分離時間は 49 秒であるが, 打上から約 85 秒後に撮影された写真からは分離していないように見える (図4). CAD を用いて, 分離する前の機体を同じような角度から眺めてみると, 写真に近いイメージを再現することが出来た (図5). これらのことから一段目が正常に分離せず, 二段目が分離する前に着水してしまったと考えられる.

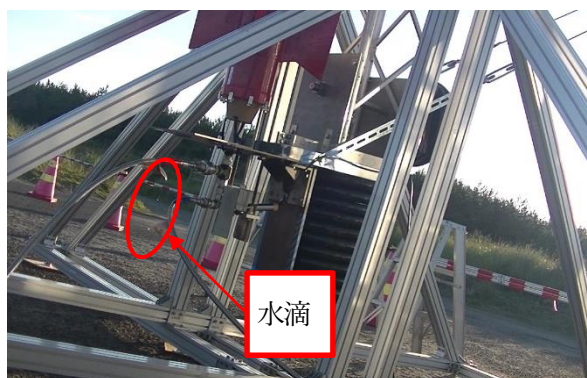
図6 機体から水滴が滴る様子

打ち上げ試験当日、機体から水滴が滴るほど結露が発生していた(図6)。

また、頂点では外気が $-50^{\circ}\text{C}$ 付近になる可能性がある。これらを踏まえて、FTAによる解析から低温、湿度及びそれらの複合が最も分離基板及び分離機構の不具合の原因として有力であると考え、原因究明のため試験を行った。試験内容は主にニクロム線とレニーロッドに水滴をつけた状態で分離させる露付き分離試験(図7)、液体窒素を用いて一段目分離機構を低温下にさらした状態で分離を行う低温分離試験(図8)及びそれらの複合である。

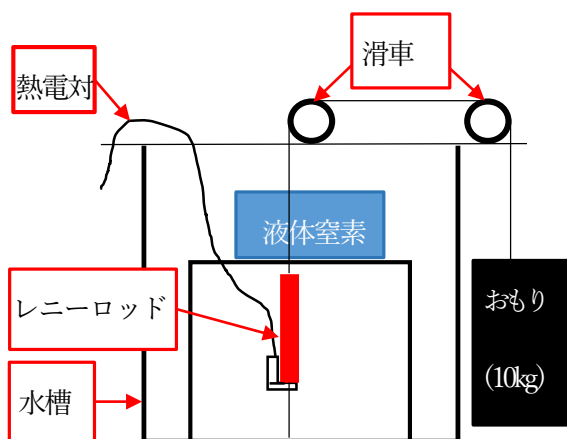
図9 滑車を取り付けた概要図

また、レニーロッド単体での試験は図9に示すような水槽に滑車を取り付けた装置を作製して行った。

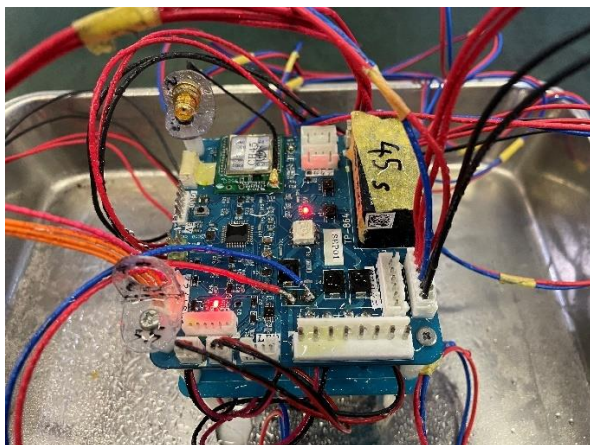
図10 濡らした基板

試験結果を表1に示す。ニクロム線とレニーロッドが凍り付いていると分離時間が3、4秒遅くなるため一段目分離タイミングが遅れ、二段目分離タイミングよりも早くに着水してしまった可能性がある。タイマーは $-20^{\circ}\text{C}$ では動作したが $-50^{\circ}\text{C}$ では動作不能となった。このことから、 $-20^{\circ}\text{C}$ から $-50^{\circ}\text{C}$ までの間にタイマーが働かない温度がありフライトではこの非動作温度になった可能性もある。基板の結露を模擬した試験を行った結果、タイマーが動作せず分離しなかったため、基板が結露により故障したことが分離失敗の要因である可能性が高い(図10)。常温で基板を濡らした場合に動作不能となったため、より条件の厳しい基板を濡らした状態で低温環境にさらす試験は行わないこととした。

以上の2つの可能性を考慮し、今後は基板ユニットをケースに入れ乾燥窒素を封入し、結露、温度低下を防ぐ必要がある。分離タイミング遅れ及び減速速度のばらつきに対する対策も必要である<sup>2)</sup>。
