# 衛星用逆止弁不具合原因確認試験(シール変形確認試験)

Investigation test for spacecraft check valve failure

(Cause for deformation of valve poppet)

総合技術研究本部 衛星推進技術グループ 増田井出夫、長田泰一、梶原堅一

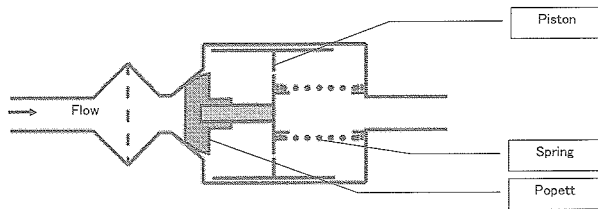
Fig.2 Structure of the check valve

不具合を起こしたポペットは製造メーカーにて、原因究明作業の一環として分解し、目視確認、形状・寸法確認等を実施したところ、製造時に比べて有意な変形(細長かつ当たり面が広く)を生じており、漏洩が生じていた。ポペット変形により接触面積が広くなり、シール面圧が下がるなどの理由で漏洩、クラッキング圧力不具合に至ったと推定された。

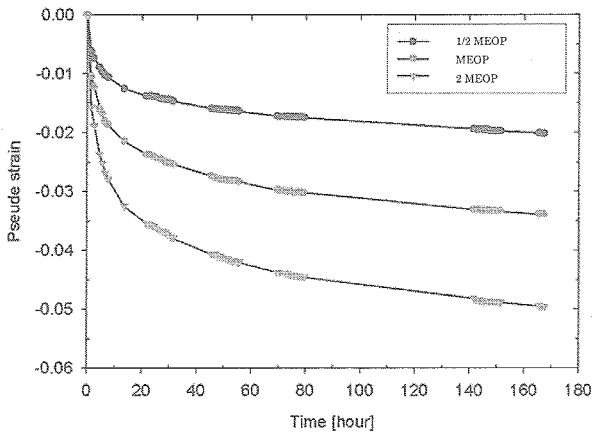
Fig.5 Strain-Time Diagram

1/2 MEOP~2 MEOP の全ての荷重で変形が時間とともに進行することが確認できる。荷重印加後は急激に変形し、その後は徐々に変形速度が低下する。170 時間後、1/2 MEOP 相当荷重で 2.0%、MEOP 相当荷重で 3.5%、2 MEOP 相当荷重で 5.0% 程度の歪みが生じているが、変形は継続している。本試験は

永久変形が生じるか否かの確認を行うためのものであるため、170 時間(約 1 週間)で試験を打ち切った。

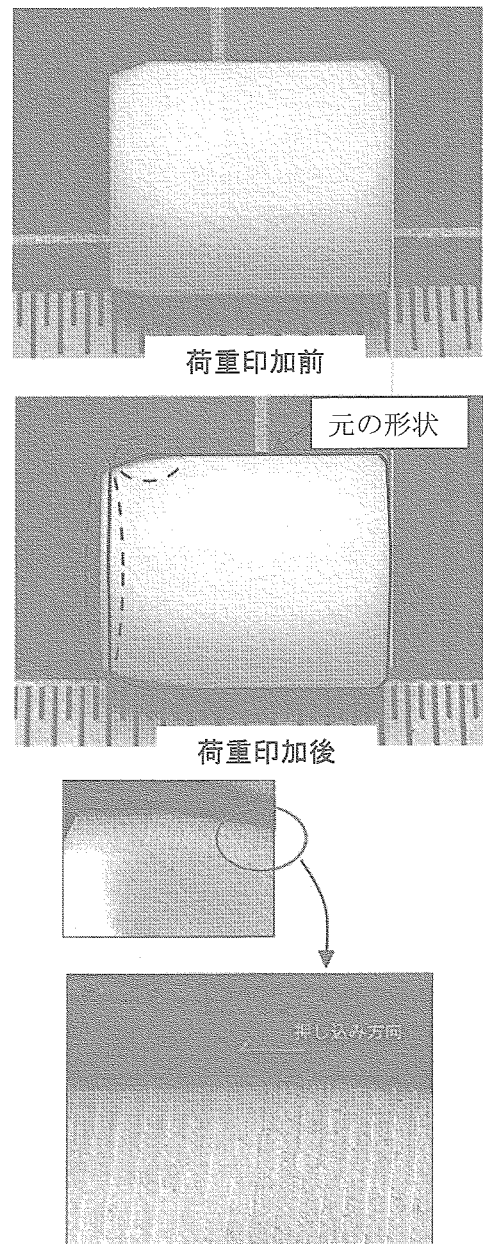
Fig. 6 Observation of Poppets

試験前後の模擬ポペットの写真として一番明確に差が分かる2MEOP相当荷重を掛けたものをFig.6上の2枚の写真に示す。全長が延びるとともに、先端のテーパ部分が細くなっている。他の荷重の場合も変形量は小さいものの傾向は同じとなった。テーパ部分をSEM観察した写真がFig.6の下2枚の写真である。ポペット切削痕が、荷重印加後に荷重印加後にシートに押されてなめらかになっている様子が分かり、シール接触面積が増えるような変形となっている。また、衛星逆止弁不具合時にポペット変形部に光沢が観察されたが、この事象とも一致する。

不具合に至る過程で加えられた荷重(MEOP)のみによって不具合状況(永久変形形状)を再現したことから、「今回のポペット変形不具合の原因が、MEOP(逆圧)を印加したこと」であり、温度が高い等の付加条件がなくても圧力のみでポペット変形が生じる可能性が高いことを確認した。

逆止弁は宇宙機搭載された後、逆圧状態に置かれることがあるため、どのような条件であれば使用できるかについて確認試験、評価を行い、耐逆圧値等(0.69[MPa]最長 90 日間、5~51[°C])を得た。今後打ち上げられる当該逆止弁採用宇宙機はこの逆圧値の範囲内で、本逆止弁を使用することとなった。
