# 次世代X線撮像分光器XRPIXの陽子線損傷および損傷部分究明実験

鎌田敬吾,

幸村孝由, 萩野浩一, 小木曾拓, 大野顕司, 根岸康介, 笹木彬礼, 鈴木雄太, 萩谷幸平, 吉木知 (東京理科大学),  
鶴剛, 田中孝明, 内田裕之, 松村英晃, 立花克裕, 林秀輝, 原田颯大 (京都大学),  
武田彩希, 森浩二, 西岡祐介, 武林伸明, 横山聖真, 福田昂平 (宮崎大学),  
新井康夫, 三好敏喜, 岸本俊二, 倉知郁生 (KEK), 濱野毅 (放医研), 他SOIPIXグループ

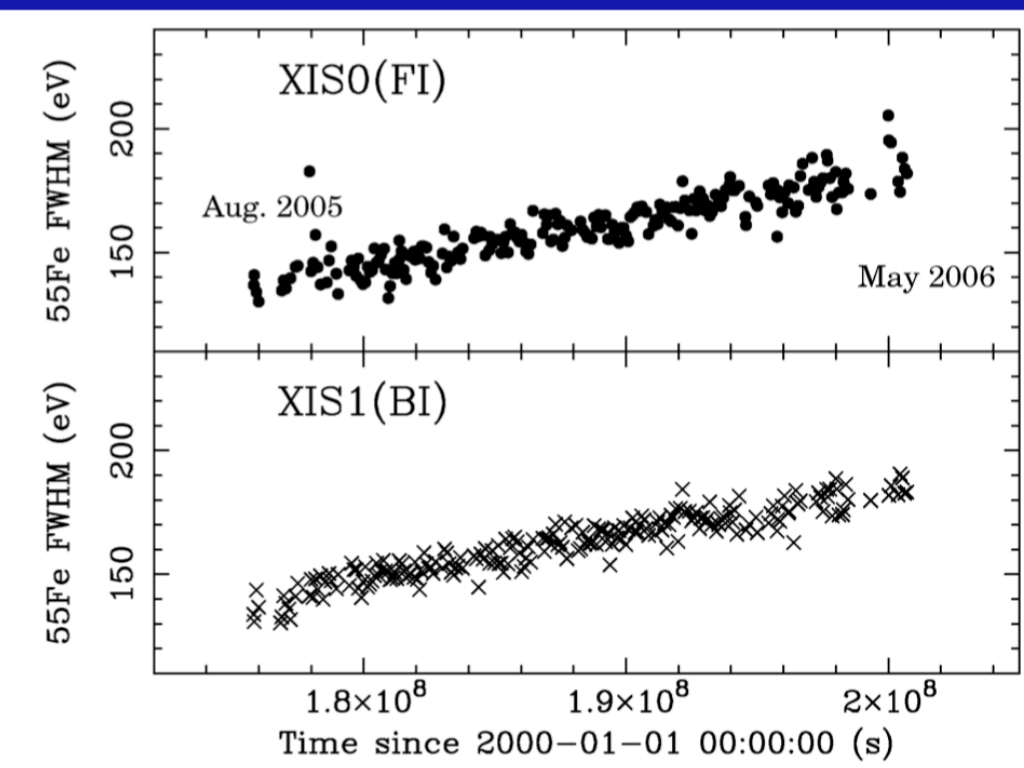
従来のX線天文衛星より半導体検出器を軌道上にて運用すると、宇宙線の影響で性能が時間に伴い悪化していくことが判明している。

図2: XISの軌道上でのFWHM経時間変化

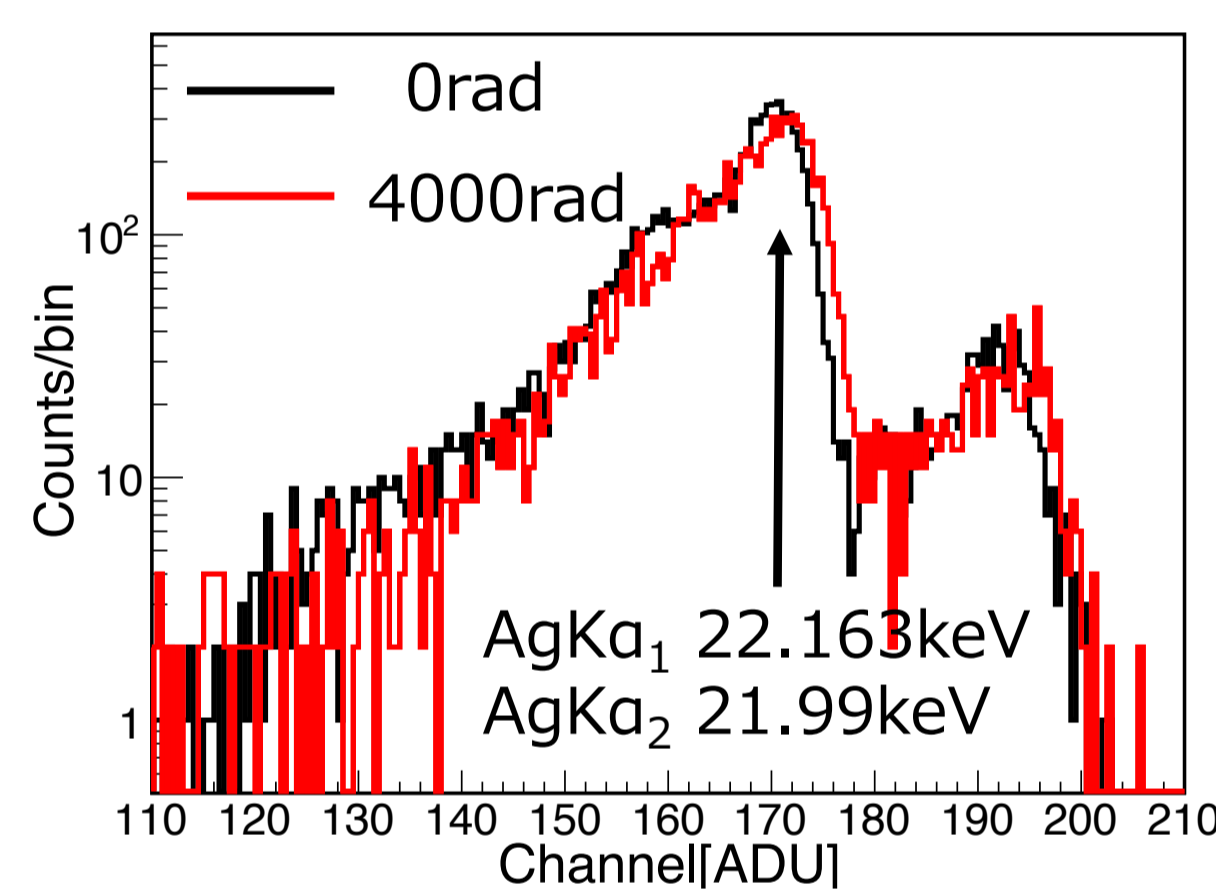
性能評価は $^{109}\text{Cd}$ のX線を素子の回路側から照射して行った。Single Pixel Event のエネルギースペクトル 170Ch のピークが $^{109}\text{Cd}$ のAgKaの特性X線である。

図6: Vbb 250V でのエネルギースペクトル

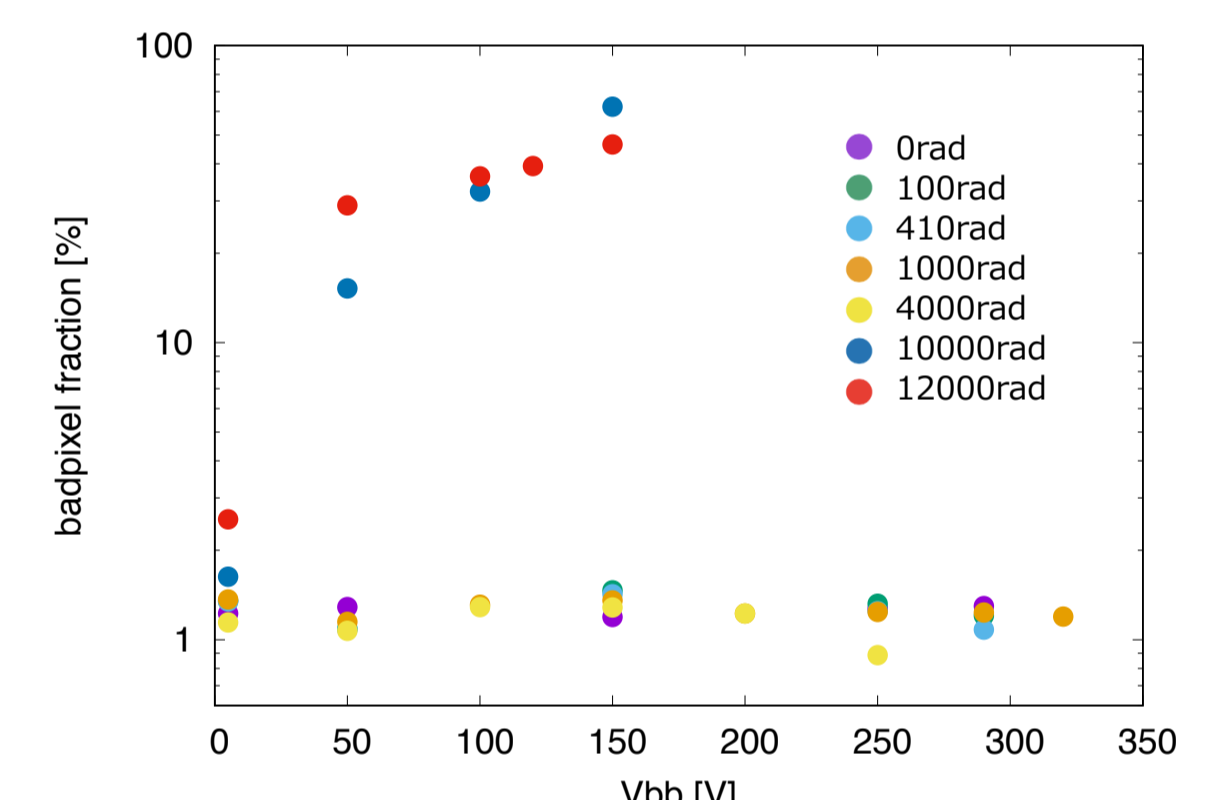
X線を照射していない時の出力が、全ピクセル平均から $3\sigma$ 以上離れたピクセル。4000radまでは1~2%程度でほとんど変化が見られないが、10000rad以降、急激に増加している。4000rad以降は損傷によりペDESTALの揺らぎが大きくBadPixelの選定が行えないため、一部評価からのぞいている。

図7: 全ピクセルに対するBadPixelの割合

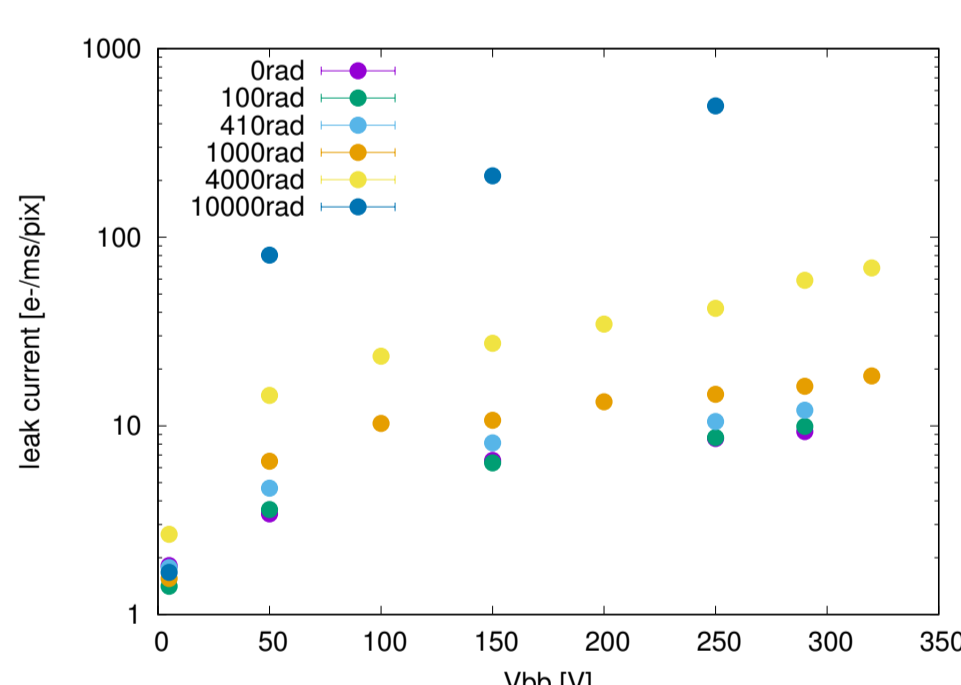
図10: 照射量ごとのI-V特性

リーク電流は410radで損傷前に対して1.2倍程度、4000radから急激に増加し、5倍近くまで増加している。また、4000rad以降は傾きが大きくなっていることも確認できる。

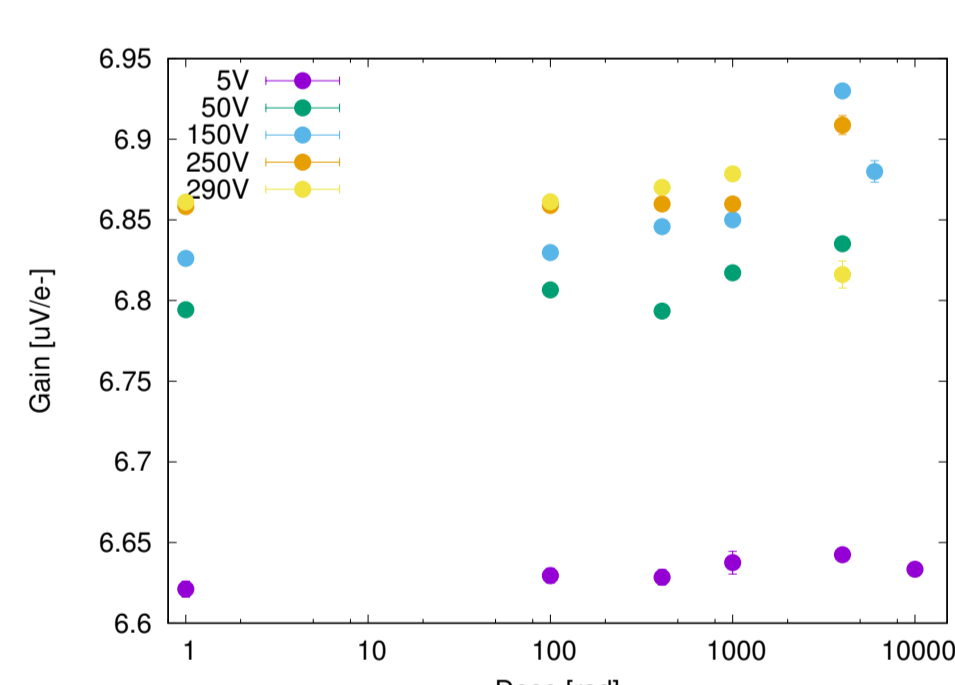
ゲインはVbb 250Vに着目すると、410radでは0.2%しか増加していない。4000radでようやく有意な差が見えるが0.7%の増加でしかない。

図8: 損傷量によるゲインの変化

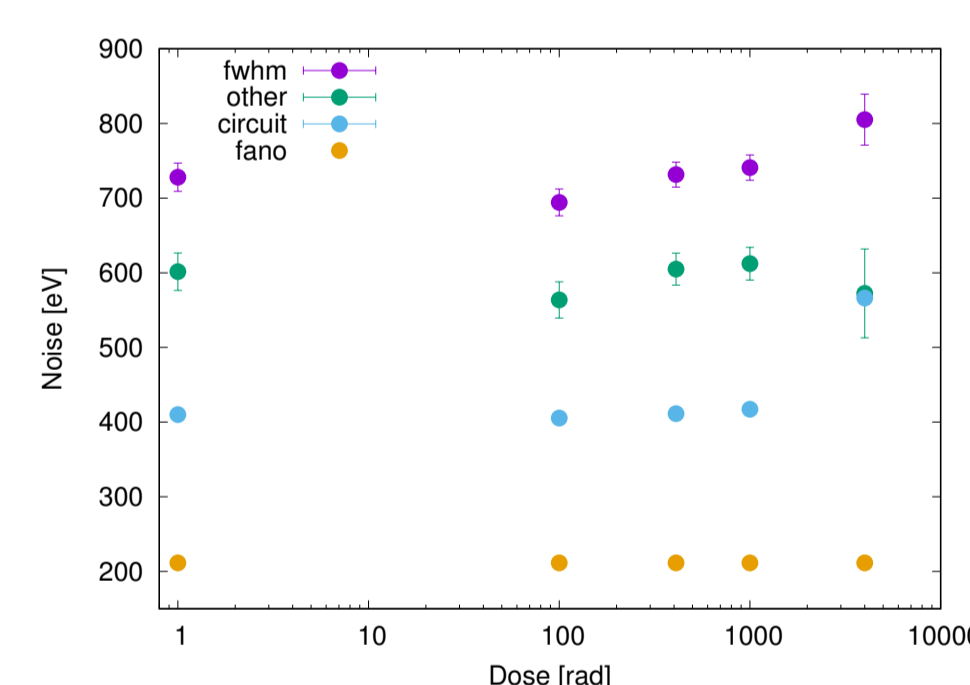
図11: 損傷量による各種ノイズの変化

これで切り分けを行ったのが左の図である。これを見ると損傷によるエネルギー分解能の悪化は回路部分が原因ということがわかる。

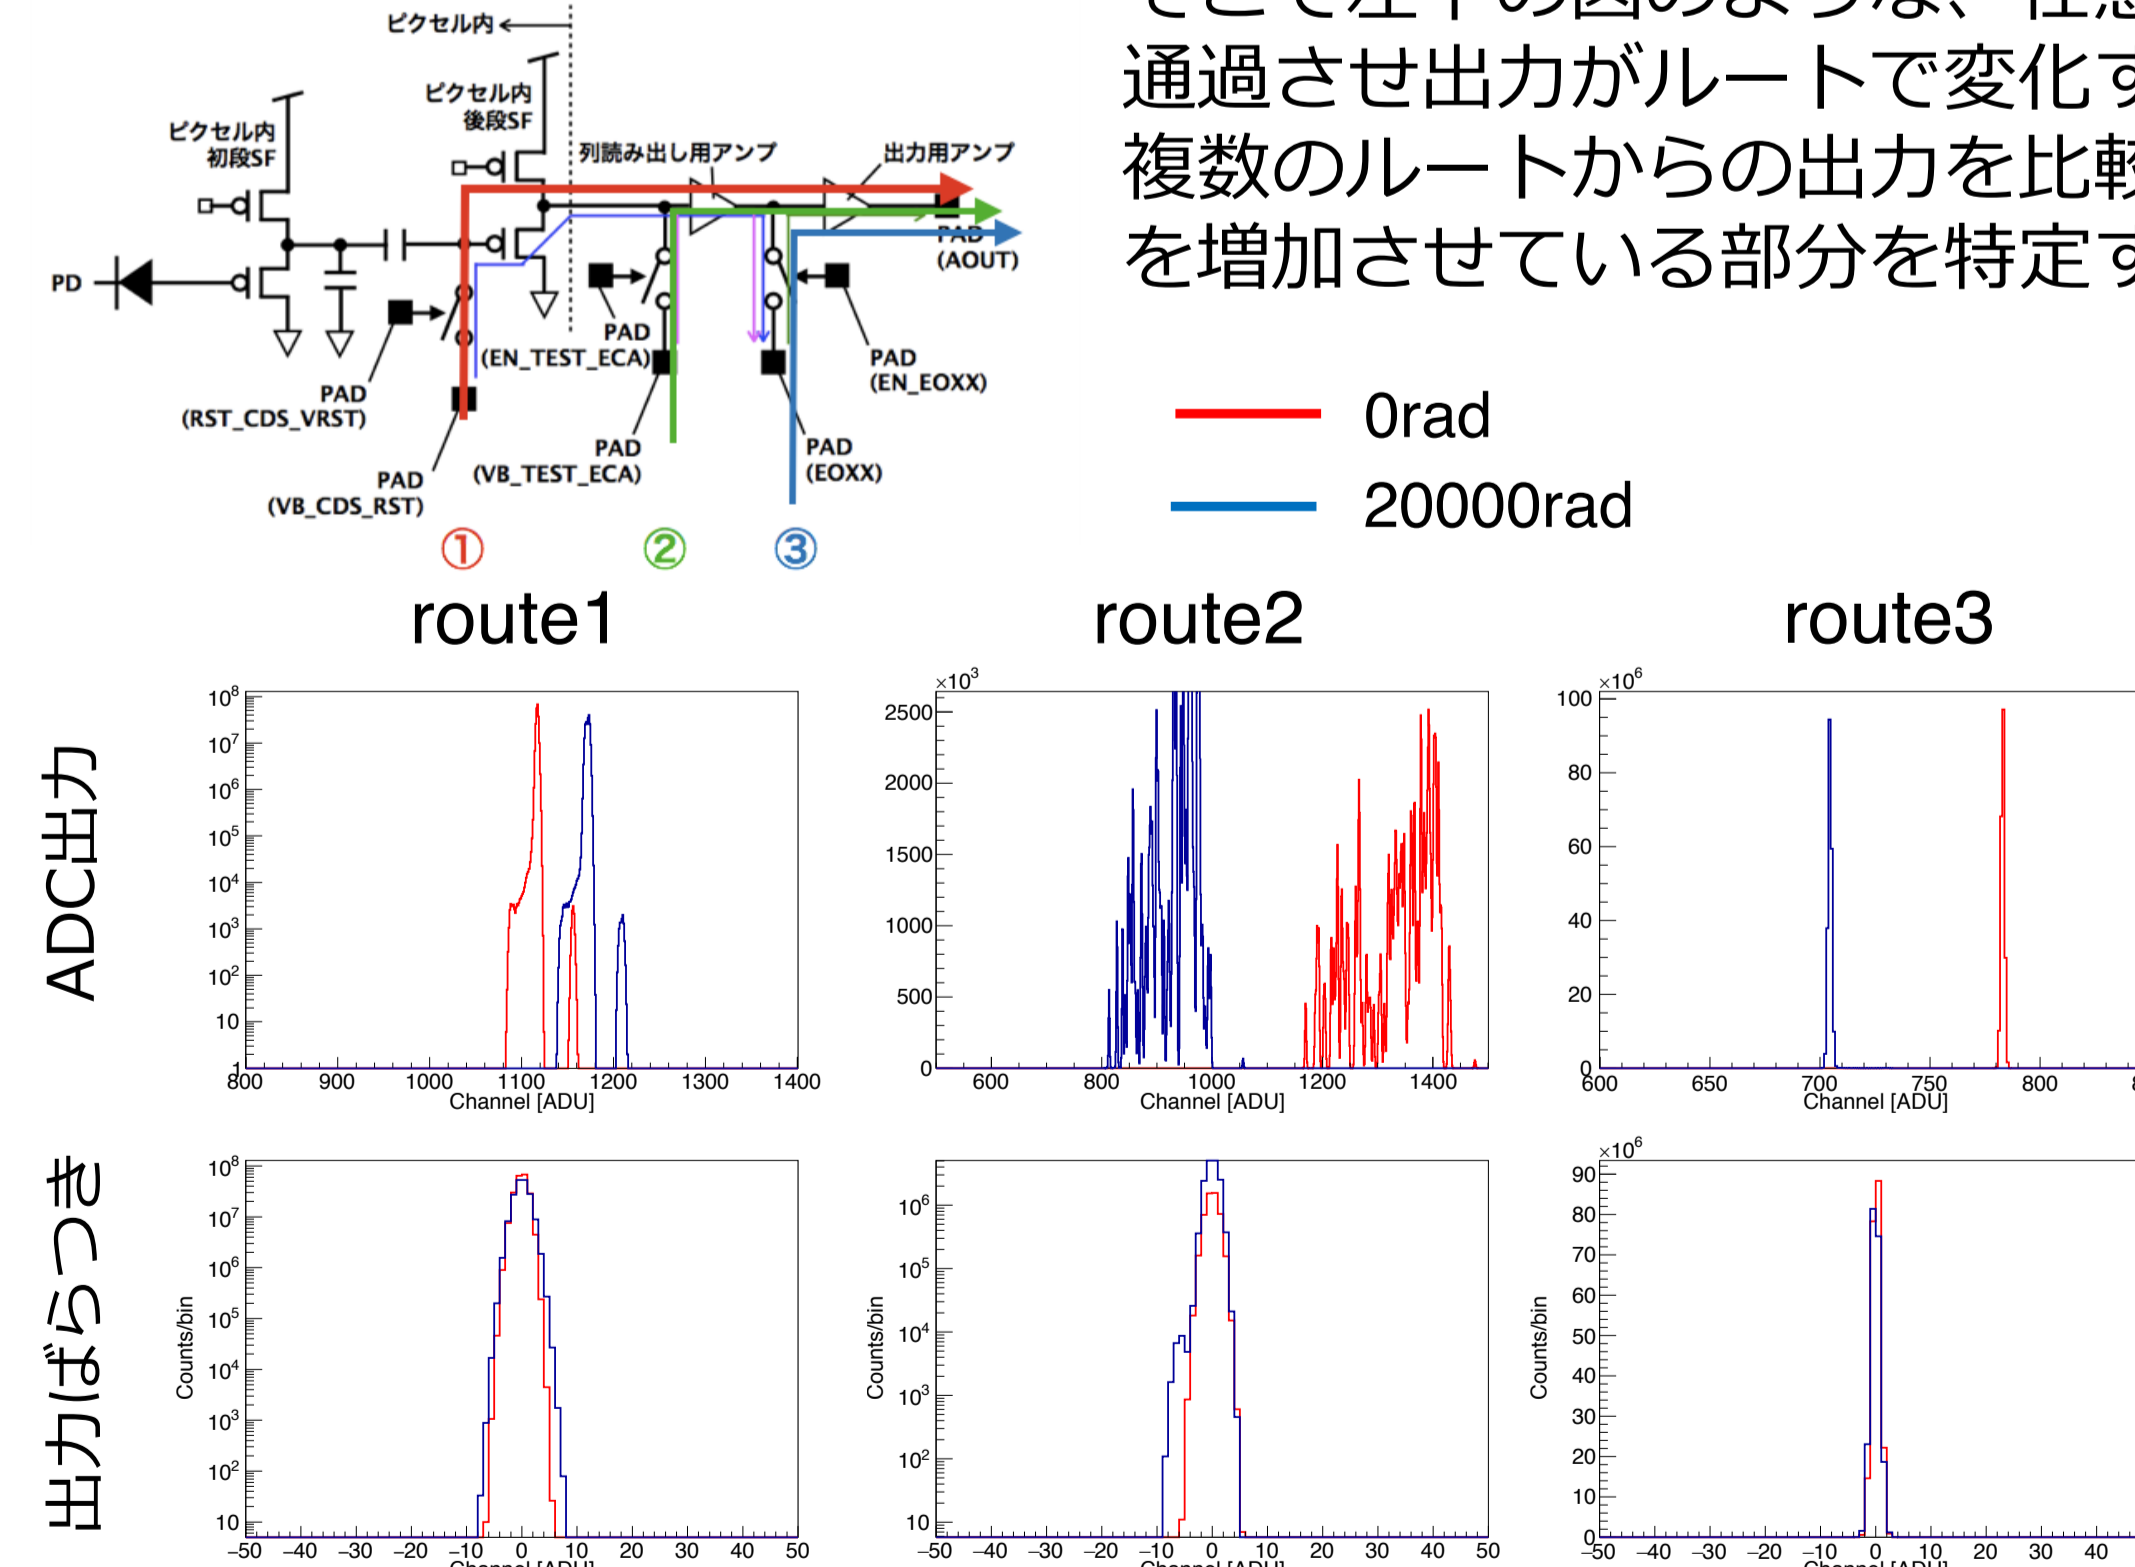
図12: XRPIX回路図とADCの出力およびばらつき

ルート2,3では、損傷後に出力レベルが低くなっている。出力のばらつきに着目すると、ルート1では損傷によってばらつきが1.6倍にも増加しているが、ルート2以降の出力に損傷によるばらつきの変化が見られなかった。これらの結果より、SFの損傷がばらつきを増加させていると判明した。また、最後段のアンプが出力レベルを下げていることもわかった。

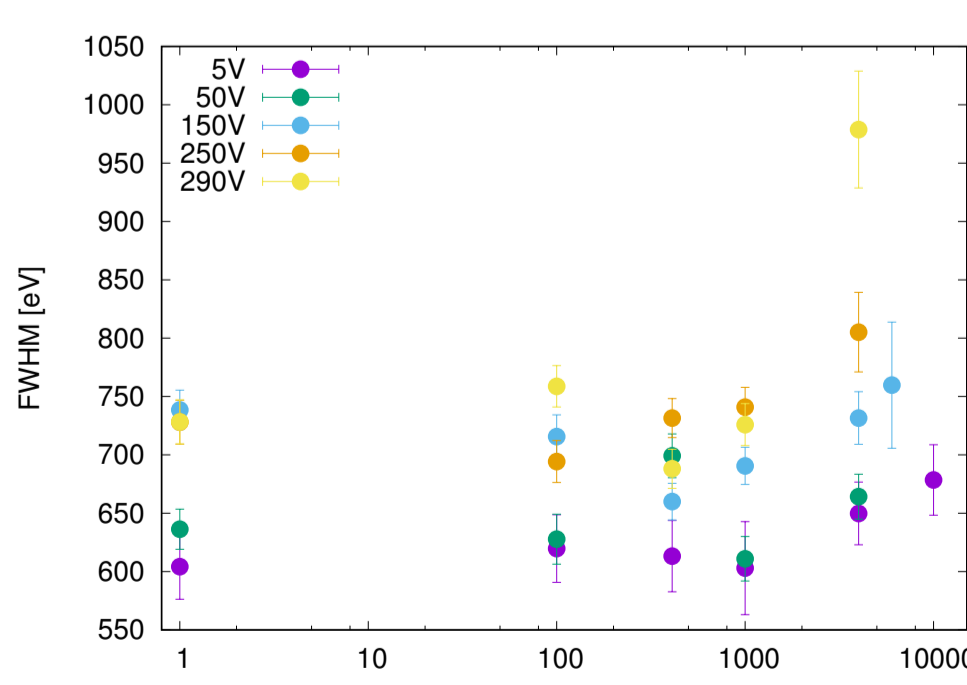
図9: 損傷量によるエネルギー分解能の変化

FWHMも410radでは不確かさも考慮すると最大で5.5%(Vbb 250V)は悪化しているが、有意な差ではなく、4000radでようやく増加の傾向が確認できる。損傷によるエネルギー分解能の悪化は、リーク電流の増加によるものではなく、回路ノイズの増加が原因と判明した。
