宇宙航空研究開発機構研究開発報告

YS-11型機胴体構造の落下衝撃試験(その2)

YS-11型機胴体構造の落下衝撃試験(その2)
Vertical Drop Test of a YS-11 Fuselage Section (Part 2)

The Structures and Materials Research Center of the National Aerospace Laboratory of Japan (NAL) in conjunction with Kawasaki Heavy Industries, LTD(KHI) conducted a second vertical drop test of a fuselage section cut from a NAMC YS-11 transport airplane in July 2002.

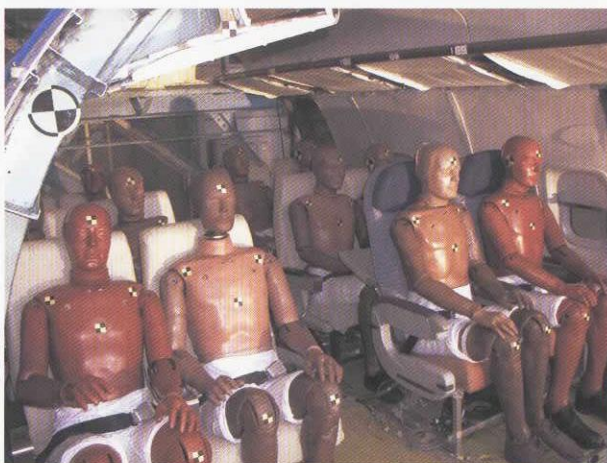
試験終了後、構造及び内装品について目視検査を実施した結果、床下エリアではストラット、フレームおよび荷物室前後隔壁の座屈が確認され、客室エリアではNALの改良型シートを含むYS-11のオリジナルシート全ての後方チューブ中央部で最大5mmの塑性変形が確認された。16G対応シートには変形等が確認されなかった。図23、図24に落下後の客室内の状況を示す。図23は前方からの状況であり、図24は後方からの状況である。両図より落下後、床フレーム破壊および内装品の脱落等は生じていない。図25から図43に代表的位置での座屈及び変形の例を示す。図25は前方方向からの荷物室及びFSTA-8080フレームの座屈状況を示した写真で荷物室の床板位置でフレームが潰れて平らになっている。図26は後方方向からの荷物室及びFSTA-4050フレームの座屈状

図23. 落下後の客室内の状況（前方より）

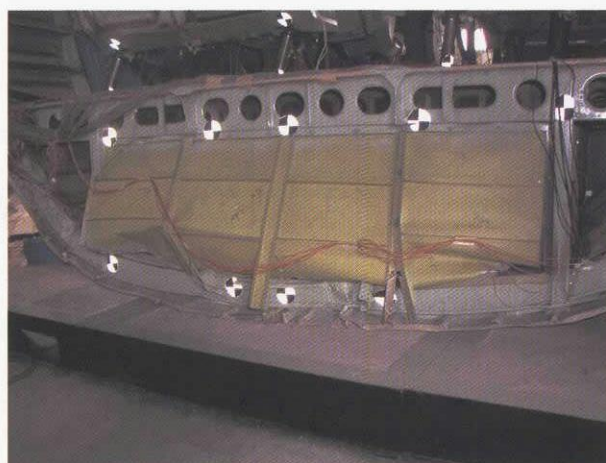
況を示した写真で荷物室の床板位置でフレームが潰れて平らになっている。図27は前方より荷物室左側フレームの座屈状況を示している。フレームの座屈が確認できる。図28は前方より荷物室右側の破損状況を示している。手前から2番目のFSTA-7758フレームが荷物室右側面下部で破断している。図29は後方より荷物室左側フレームの座屈状況を示している。全てのフレームが荷物室側面から約150mmの位置で座屈している。図30は後方より荷物室右側フレームの座屈状況を示している。一番手前のFSTA-4950フレームに座屈が生じているがその先のフレームには座屈が見られない。これは、荷物室右のFSTA-6090からFSTA-7350の間に荷物室ドア及びその補強があり剛性が高く変形しにくい構造になっているためと考えられる。図31は前方からのFSTA-7758荷物室左フレームの状況で、荷物室横のフレームが座屈している。図32は前方からのFSTA-7758荷物室右フレームの状況で、荷物室の側面近くでフレームが座屈している。

図26. 荷物室及びFSTA-4050フレームの座屈状況（後方より）

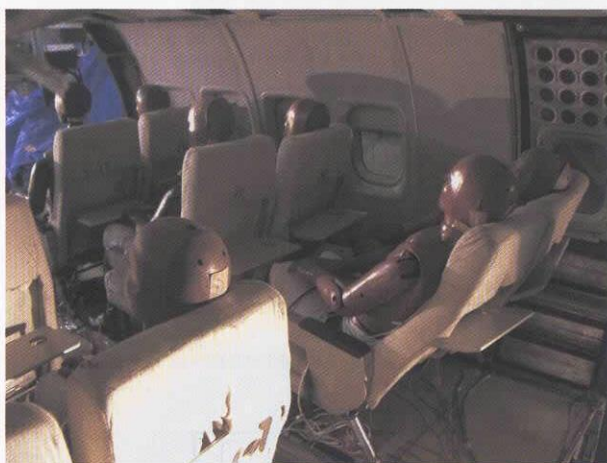
図24. 落下後の客室内の状況（後方より）

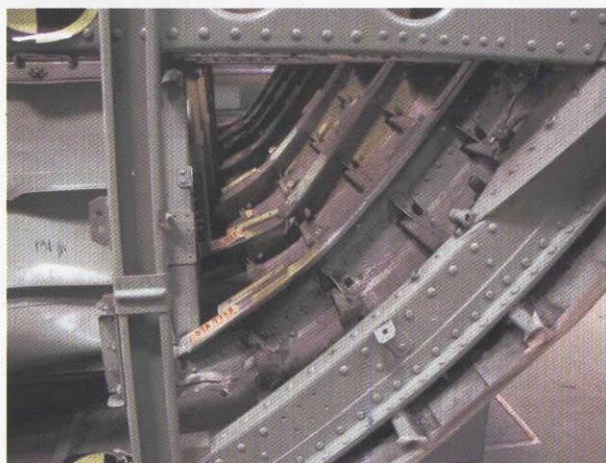
図27. 荷物室左側フレームの座屈状況（前方より）

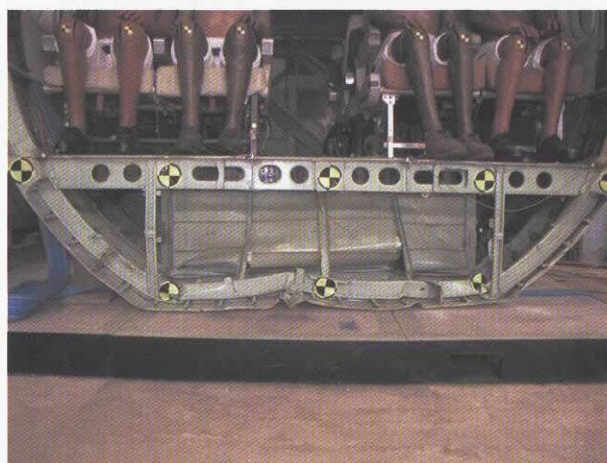
図25. 荷物室及びFSTA-8080フレームの座屈状況
（前方より）

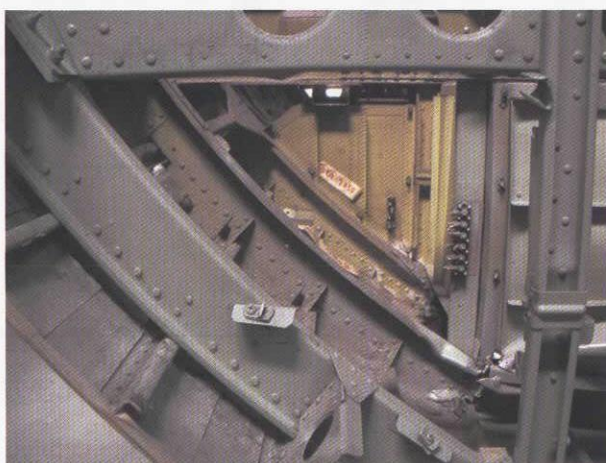
図28. 荷物室右側フレームの座屈状況（前方より）

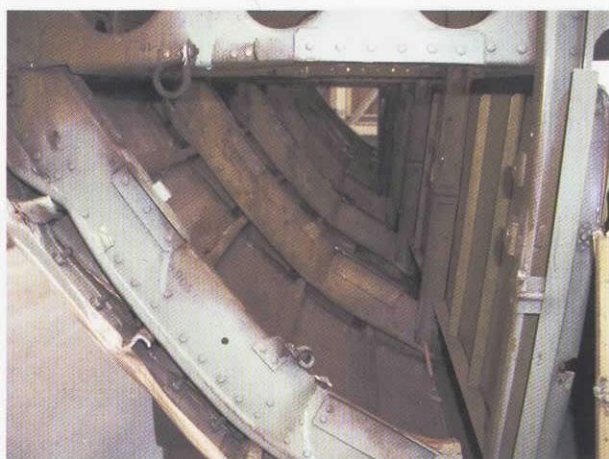
図29. 荷物室左側フレームの座屈状況 (後方より)

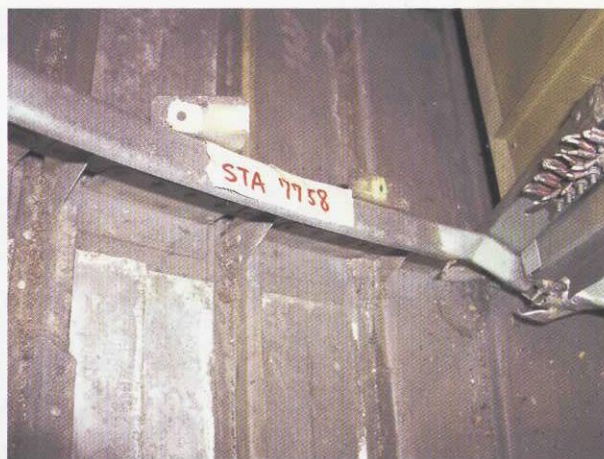
図32. FSTA-7758荷物室右フレームの座屈状況 (前方より)

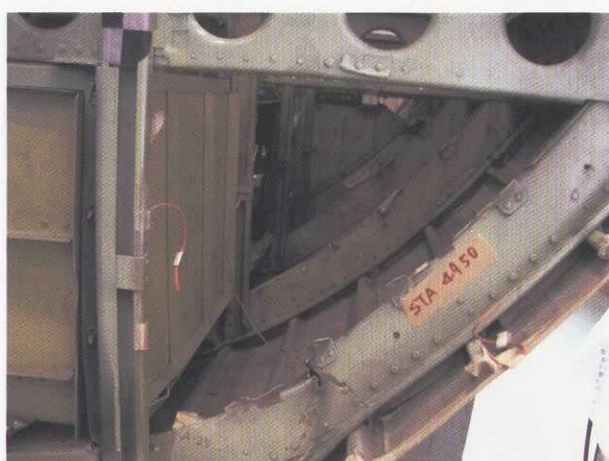
図30. 荷物室右側フレームの座屈状況 (後方より)

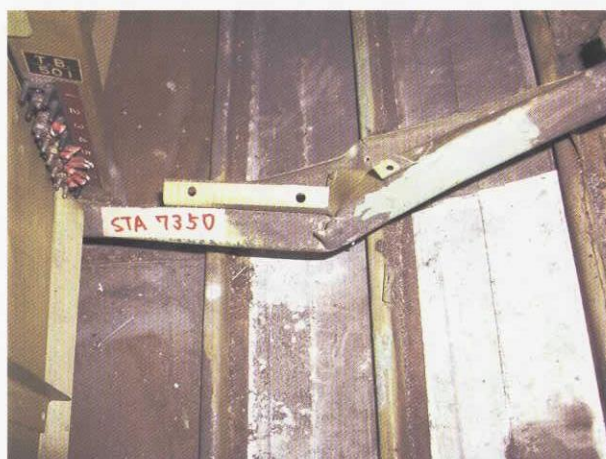
図33. FSTA-7350荷物室左フレームの座屈状況 (前方より)

図33から図38は前方から見た荷物室左のFSTA-7350、FSTA-6870、FSTA-6390、FSTA-5910、FSTA-5430、FSTA-4950フレームの状況で、荷物室側面のほぼ同じ位置で座屈している。図39は前方からの荷物室右FSTA-4950フレームの座屈状況を示している。図40から

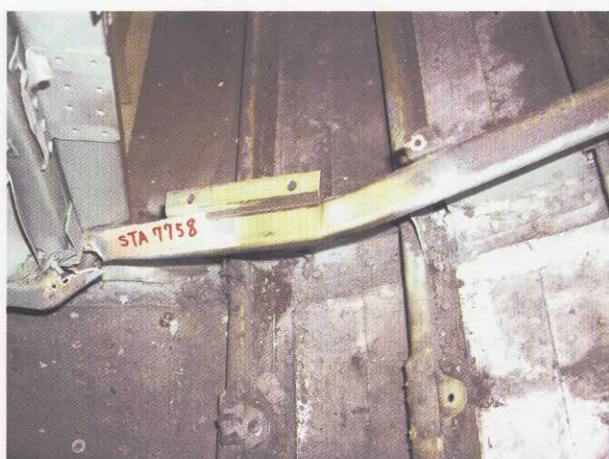
図31. FSTA-7758荷物室左フレームの座屈状況 (前方より)

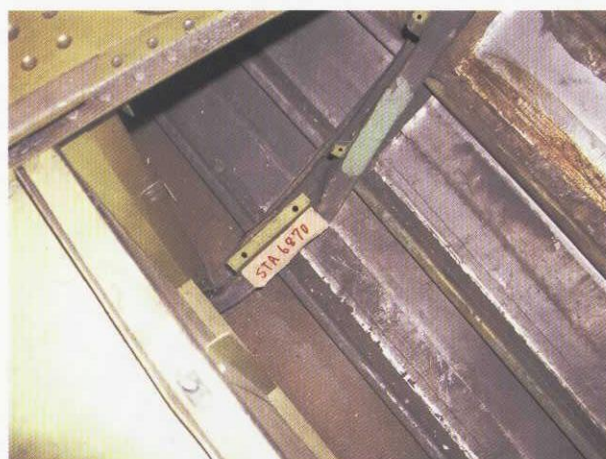
図34. FSTA-6870荷物室左フレームの座屈状況 (前方より)

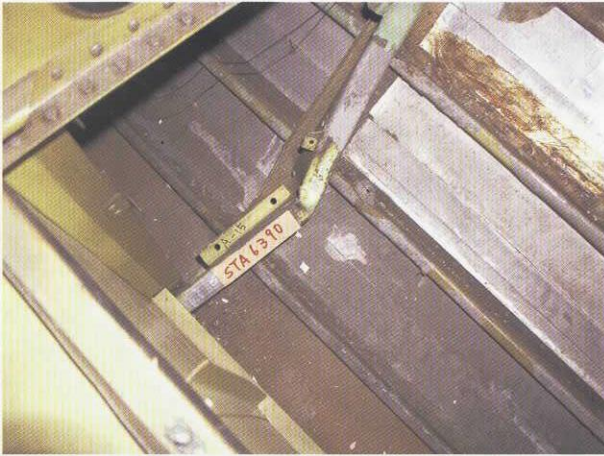
図35. FSTA-6390荷物室左フレームの座屈状況(前方より)

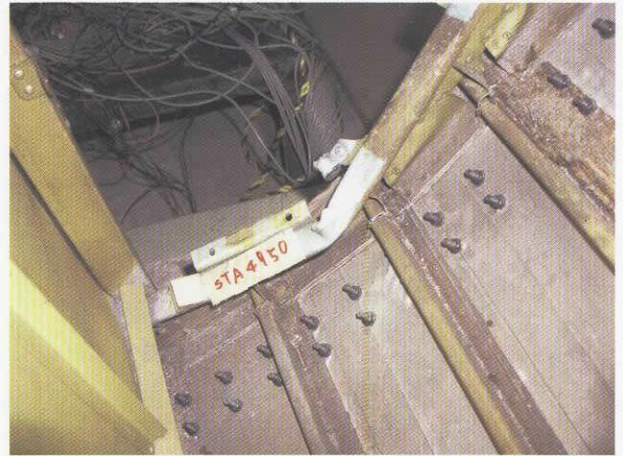
図38. FSTA-4950荷物室左フレームの座屈状況(前方よ

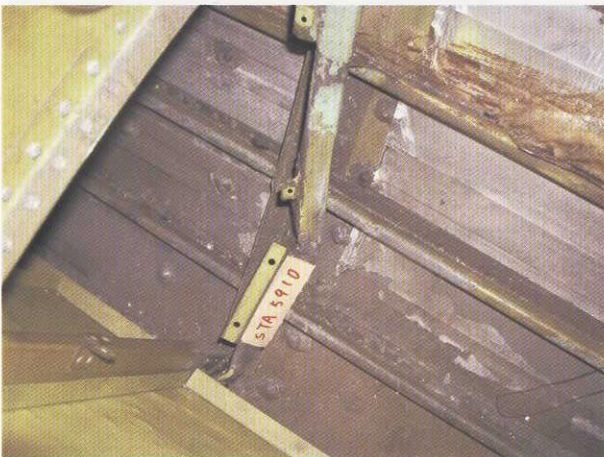
図36. FSTA-5910荷物室左フレームの座屈状況(前方より)

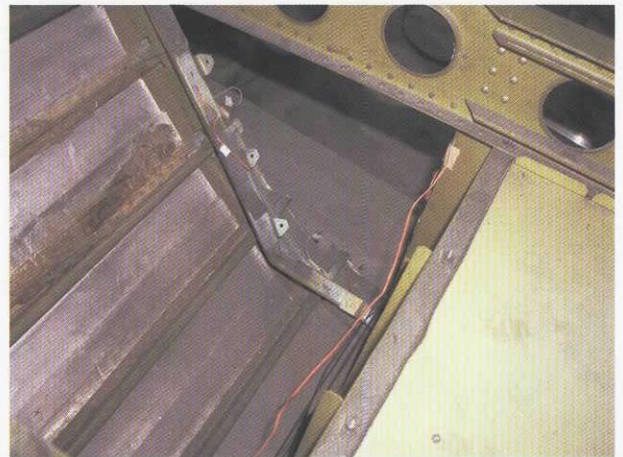
図39. FSTA-4950荷物室右フレームの座屈状況(前方よ

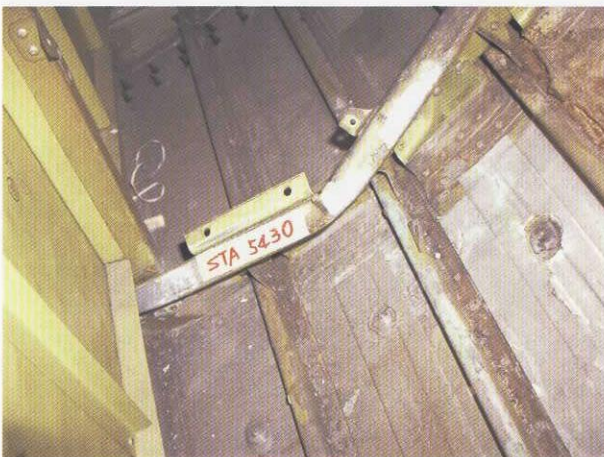
図37. FSTA-5430荷物室左フレームの座屈状況(前方より)

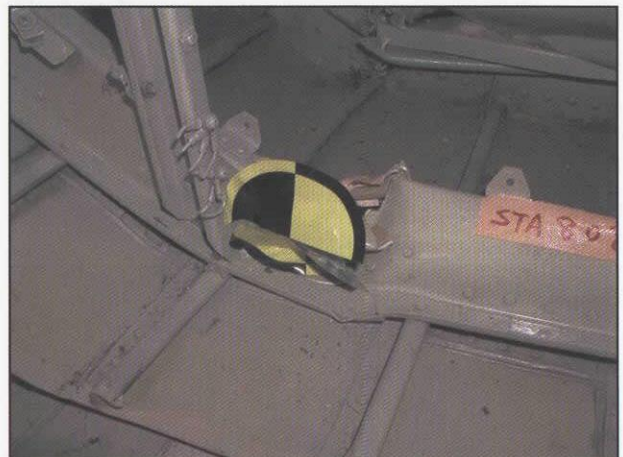
図40. FSTA-8080フレーム右下の座屈状況(前方よ

図42はそれぞれFSTA-8080フレーム右下、最底部及び左下の座屈状況を示している。FSTA-8080フレーム右下及び左下のターゲットマークのところ座屈し崩壊している様子が見られる。また、FSTA-8080フレーム最底部ではフレームが座屈して平らに潰れている様子が見られる。図43は右荷物室ドアから観測した荷物室内部の状況である。荷物室の底板の手前側の一部が下から突き上げられた状態ではがれているものの、全体的には荷物室の底板が平らな状態を維持している。

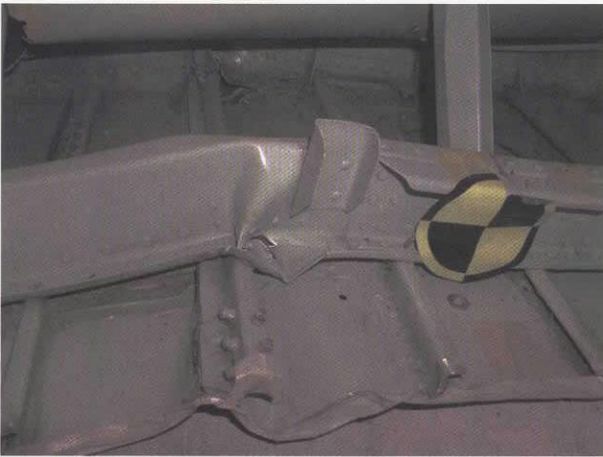
図41. FSTA-8080フレーム最底部の座屈状況(前方よ

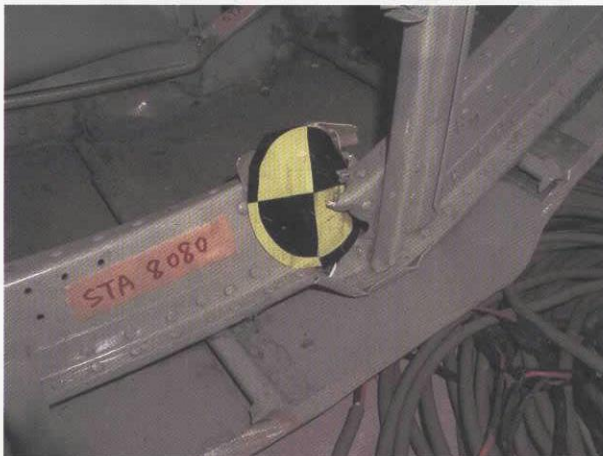
図42. FSTA-8080フレーム左下の座屈状況(前方より)

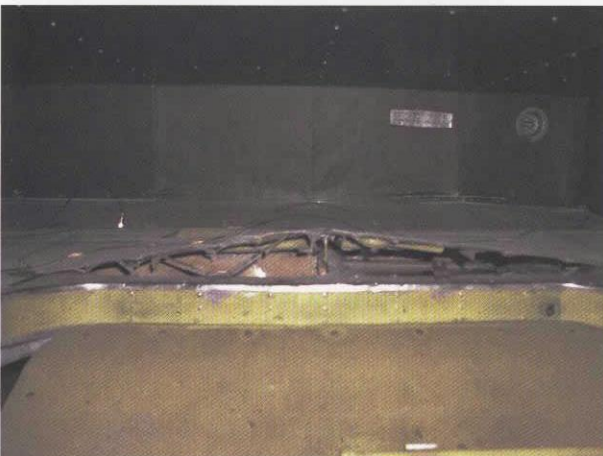
図43. 荷物室内部の状況(右荷物室ドア側から)

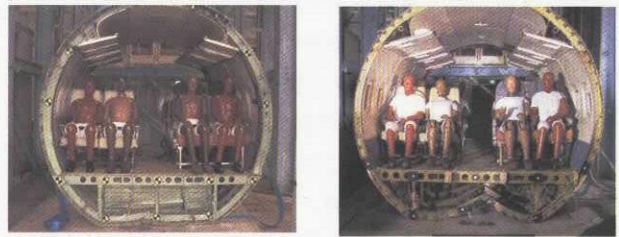
図44. 落下試験後の胴体部分

後方胴体の落下試験後の状態は全てのフレームが最底部と左右ストラット接続部の部分で曲げ崩壊して最底部が上に突き上げられた状態であるが、前方胴体は荷物室外側でフレームが座屈し、さらに荷物室下のフレームの円弧部分が荷物室床面を突き上げる形でほぼ平らに潰れている。この破壊形態の違いが図19、図20に示したような加速度及び腰椎荷重時刻歴応答波形の違いに現われたと考えられる。

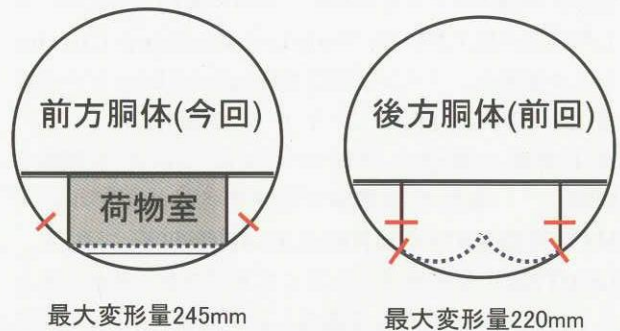
図45. 破壊様相の比較

最大変形量245mm

最大変形量220mm

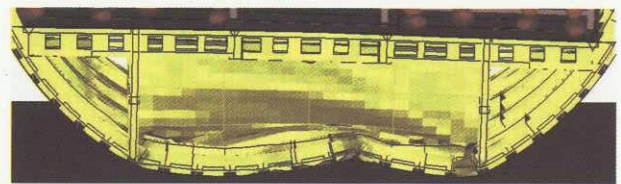
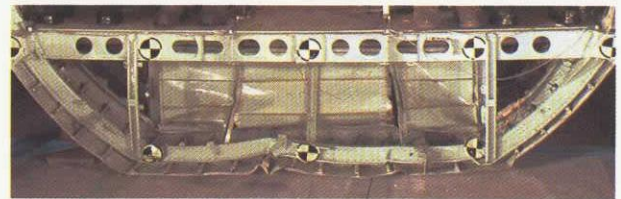
図57. 前方胴体の床下破壊様相に関する解析と試験との比較

図55に全般的破壊様相に関する解析と試験との比較を示す。前述の後方胴体とほぼ同様に胴体下部フレームでの最初の衝撃から約40msec後付近でストラットが接地し、その間貨物室壁部潰れと胴体下面フレーム曲げが連続して生じている。解析は試験での全般的な破壊過程を良好にシミュレートしている。図56に最終的破壊様相に関する解析と試験との比較を示す。解析は試験での床下部分の破壊状況を良好にシミュレートしている。図57床下破壊様相に関する解析と試験との比較を示す。図から解るように、図52の後方胴体と同様に、集中質量要素、ビーム要素及びバネ要素でモデル化するKRASH等のハイブリッド法では表現出来なかった複雑な胴体下面フレーム破壊モードを良好に表現しているのがわかる。

前方胴体では後方胴体と比較して運動エネルギー比で1.7倍であったにも関わらず、床面ピーク加速度上では運動エネルギー比に見合う加速度レベルの差が見られなかった点については、図52、図57の床下破壊様相からも解るように、後方胴体では胴体フレーム下部破壊～ストラット接地間においてエネルギー吸収を果たす破壊が生じなかった一方で、前方胴体では貨物室壁部潰れや胴体下面フレームの継続的破壊により効果的にエネルギー吸収されたためと考えられる。
