# 宇宙航空研究開発機構研究開発資料

### 酸素の使用に伴う事故の事例について

Case Examples of Accidents/Incidents Associated with Use of Oxygen

2018年10月

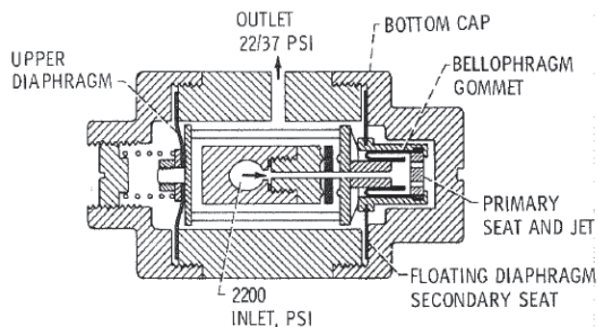
図3-5 様々な構成部品の機能を説明した酸素吸入器用圧力調整器の断面図 ©NASA

100%酸素吸入器の点検中に、酸素吸入器の高圧側でフラッシュ火災が発生した。この装置には2,200 psig (約15.2 MPaG) の酸素が充填され、射場作業の緊急時用機器として配備されていた。火災の発生源は、圧力調整器の1次側にあるナイロン製弁シートであった。発火は、システム内で見つかった小さな金属粒子によって助長された可能性が最も高い。酸素吸入器の調整器の模式図を図3-5に、破裂した安全弁の写真を図3-6に示す。図3-7に、調整器本体の燃焼部分の写真を示す。

事故は、十分な品質管理を提供しなかった手順不良によって発生した。すなわち、不適合材料を使用し、ステンレス鋼製の入口弁カムシャフトとアルミニウム製ハウジングとの間でかじりが発生するようなシステム設計不良によるものである。システム内で発見された金属粒子の原因は、金属のかじりによるものである可能性が最も高い。入口弁カムシャフト・アセンブリの再設計、および調整器にフィルター網を装着することが最低限必要な変更である。調整

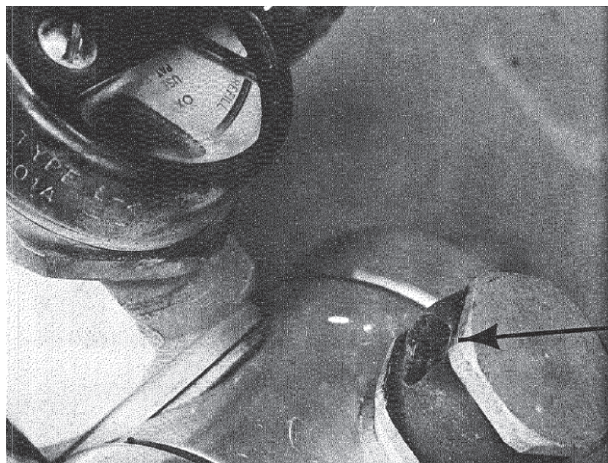
図3-6 破裂した安全弁と圧力計のフラッシュ発火損傷を示した酸素吸入器の調整器 ©NASA

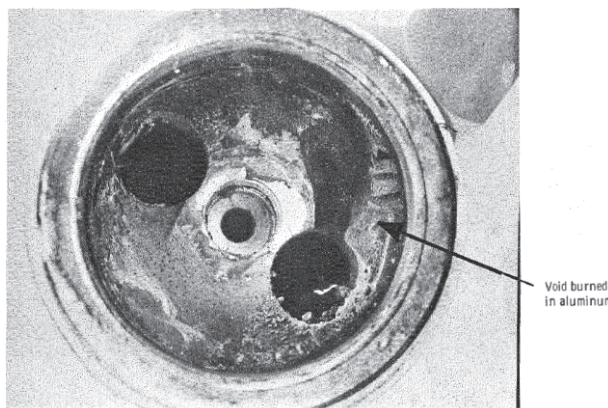
図3-7 アルミニウム製調整器本体の内面の様子 ©NASA

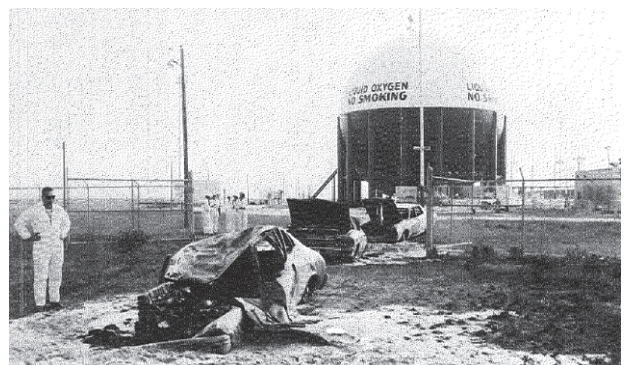
調査の結果、3台の車両の内の2台が、エンジンの熱、可燃性物質、および富化酸素雰囲気による自発火によってエンジンルーム内で火災を起こしたことが明らかにされた。残りの車両は、明らかに運転者がエンジンを掛けようとしたときに発火した。この車両もまた酸素富化雰囲気の中にあった。

図3-10 焼けた車両と酸素タンクおよびフェンスとの関係 ©NASA

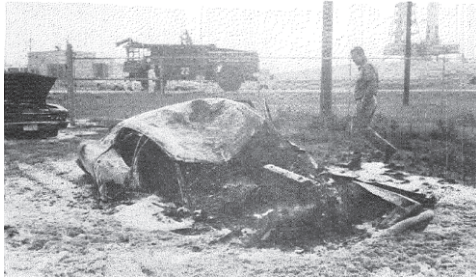
図3-11 被災車両 No. 1 ©NASA

- (a) 作業者によれば、火災は最初エンジンルーム内、ここは調査時に最も強い熱の痕跡があった、で見られた。発火場所はエンジンルーム内であったと考えられる。
- (b) 運転者は、車両は通常の動作温度になるのに十分な時間運転され、火災に最初に気付いたとき、車両のイグニッション・スイッチは約 5 分間切られていたと述べている。
- (c) 通常、上記の条件におけるエンジン部の金属の温度は、約 600°F (約 316°C) かそれ以上に達する。冷却システム全体の停止によって、エンジン停止後のフード下の温度は上昇する。高くなったあるいは高い温度は、気化器のフロート面からエンジンルーム内にガソリンを気化させ、酸素飽和雰囲気によって可燃性物質の発火性が増したと考えられる。バッテリーから排出される水素ガスが、フード下の可燃性雰囲気の原因である可能性もある。

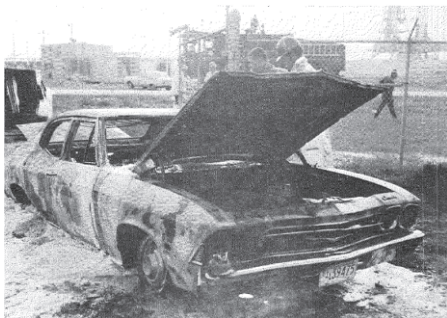
図3-12 被災車両 No. 2 ©NASA

- (a) 調査の結果、最も強い熱がエンジンルーム内に存在したことが明らかになった。運転者は、イグニッション・スイッチを始動位置に回した時に、エンジンルームでパンという音がした後に火災に初めて気付いたと述べている。イグニッション・スイッチが入れられたとき、フード下の何らかの可燃性物質が酸素飽和雰囲気中で発火したと考えられる。可燃性雰囲気を発火させることが可能なスパークは、点火シーケンスに関係する電気部品のどれかで発生した可能性がある。エンジンのクランクケース内で火災が発生したという証拠は無い。
- (b) 運転者は、車両はたった数分の短距離しか使用しなかったと述べた。これに基づけば、エンジンは通常の動作温度に達していないであろう。しかし、フード下の雰囲気は、電気火花で発火する十分な可燃性蒸気を含んでいたものと考えられた。

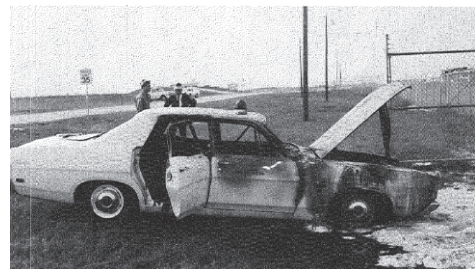
図3-13 被災車両 No. 3 ©NASA

- (a) 調査の結果、エンジンルーム内で最も強い熱が発生したことが明らかになった。得られた証拠は、火災が最初にエンジンルーム内で発生したことを示している。発火場所は、エンジンルーム内であったと考えられている。
- (b) 運転者は、火災が最初に認められたときに車両は動作していなかったが、通常の運転温度に到達するのに十分な時間運転されていたと述べている。
- (c) フード下の雰囲気は車両 No. 1 のものと同様と考えられる。すなわち、高温と気化器から出た比較的濃度の高いガソリン蒸気が、酸素飽和雰囲気によって強められた、自発火あるいは電気火花によって

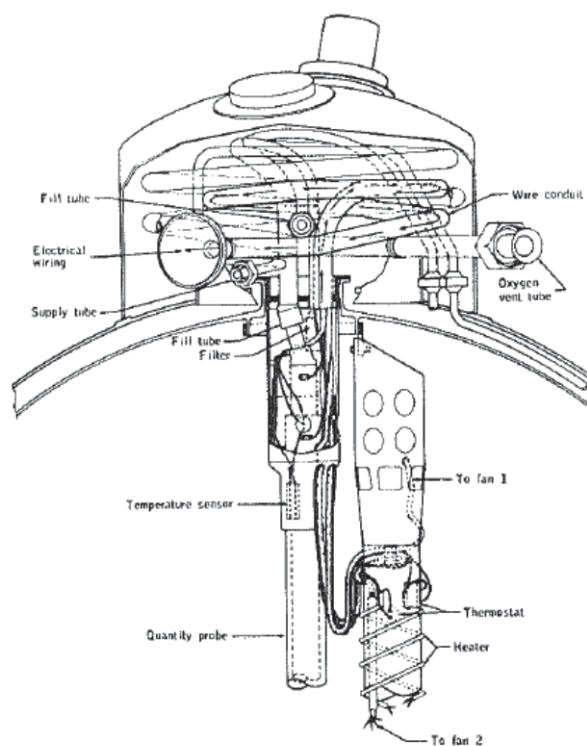
図3-17 酸素タンクの配線と配管 ©NASA

ファンモーターとヒーターのための電力リード線と計器用リード線を収納した電線管は、ハーメチックシール内で真空シールを介して取り付けられ、その後約1/2-インチ直径のチューブ配管を通して酸素容器に通される。図3-17および図3-18に、酸素タンクの配線と配管を示す。配線を収納した1/2-インチ配管は、約3回巻きの直径10-インチのコイル状に成形されている。電線管の内部は、ハーメチックシールの部分まで加圧された酸素と接している。

電力線の絶縁材は、電線管の振動と電線が互いに擦れることによって摩耗した可能性がある。電線管にリード線を組み込む方法は、配線に歪みを起こして絶縁材の摩耗を増加させる可能性がある。これらの状況は、電力用リード線の短絡によって発生する十分なエネルギーが周囲のテフロンを発火に至らしめる可能性がある。おそらく、テフロン絶縁材の火災がタンクの上部にある電線管内に伝播し、タンクのサービス区画方向に穴を開けた。電線管が焼け抜けたために、区画内の圧力が上昇し、区画を囲んでいたパネルが外れた。おそらく、パネルが区画から分離したことによって、酸素供給弁が閉じるのに十分な衝撃が発生した。おそらく、酸素システム（タンク1内の）は、パネルの分離あるいはタンク2の電線管の損傷に関係する衝撃によって漏れが発生した。図3-19に、機械船の区画にある酸素タンクの写真を示す。

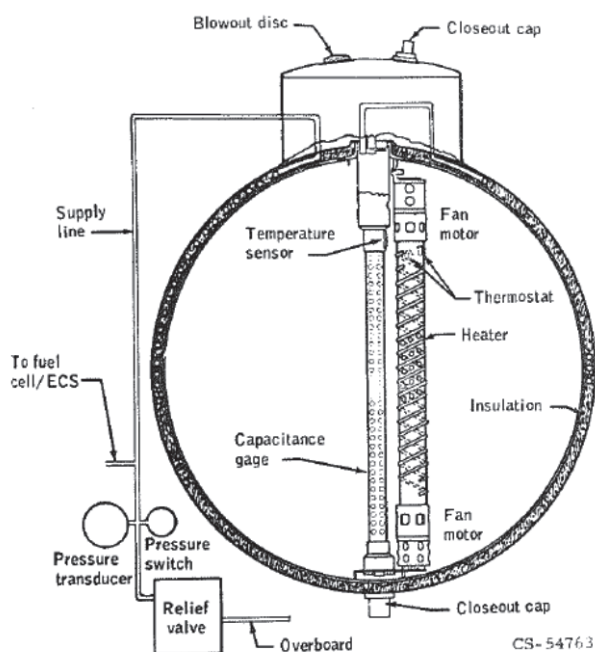
図3-16 酸素タンクNo.2の内装部品 ©NASA

飛行中に得られたデータは、電気ファンの回路が作動した時に酸素タンク（No. 2）の内部で問題が発生したことを示していた。絶縁されたタンクのファン回路に、いくつかの短絡が検出された。短絡によって160Jもの多量のエネルギーが発生し、これは酸素中に浸されたファン回路配線のポリテトラフルオロエチレン（テフロン）絶縁材を発火させるのに十分なエネルギーであることが試験によって示されている。

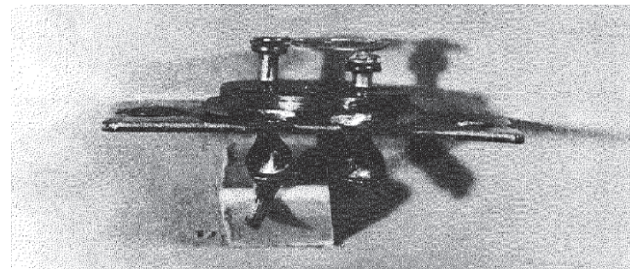
図3-21 溶けた温度スイッチ制御器 ©NASA

過熱を避けるために、温度に敏感なインターロック装置が各加熱要素に直列に接続された。内部ヒーター管の壁の温度が90°F（約32℃）に達すると、ヒーター回路は自動的に切れ、70°F（約21℃）で入れられる。タンクを空にするのを助けるのにヒーターを使用するためには、手動モードで操作する必要がある、これは各ヒーターの通常の動作条件の2倍の負荷でスイッチを切る結果になる。試験では、これらの条件下でスイッチを切ると、電源が遮断された瞬間に、接点が溶けて閉じることが示された。試験では、発射前作業の間、ヒーターを入れておくと、ファンモーター配線の絶縁が著しく劣化することが確認されている。図3-20に、シミュレートされたヒーター試験によって損傷したファンモーター配線の写真を示す。図3-21に、シミュレートされた試験で得られた溶解したサーマルスイッチ制御器の写真を示す。

- (a) 機械船（service module）内の O<sub>2</sub> タンク類と供給システムの再設計と交換
- (b) 司令船、機械船のバックアップ操作のために追加のバッテリー電源を装備
- (c) 緊急時運用と緊急時計画のためのアポロシステムの見直しと改善
- (d) アポロおよび他のシステムにおける全ての酸素システムの見直しと解析
- (e) LOX および他の酸化剤を使用した地上システムと飛行システムの危険および認識されていない欠陥について、全ての NASA 機関による見直しと解析の実施
- (f) 酸素システムにおいて、金属と材料類が熱/着火源と共存した場合の重大性を新たに認識
- (g) 異常が発生した場合の報告書の強化

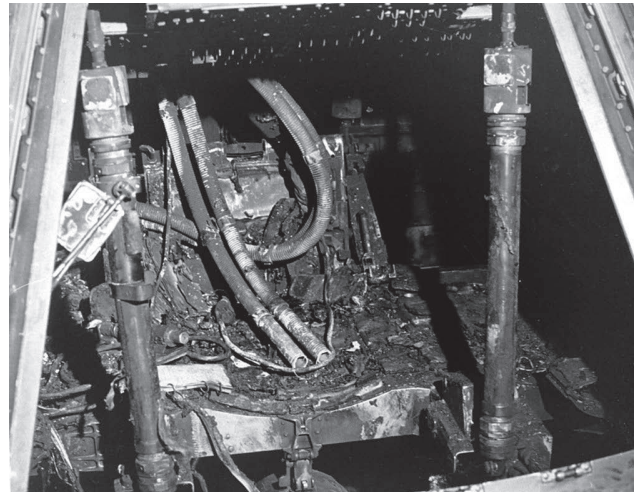
図 4-5 事故後の宇宙船内の様子 ©NASA

船内の写真が多数撮影され、搭乗員達の遺体の搬出が完了したのは、事故発生から約7時間30分後であった。図4-5に、事故後の宇宙船内の様子をハッチから見た写真を示す。
