ターボポンプ開発現場における「ヒューマンエラー」について (その1 LE-5/LE-7 ターボポンプ編)

渡邊 光男

2012年3月

Avoidable “Human Error” in Field of Research and Development of Turbopumps* (1st Report: LE-5/LE-7 Turbopumps)

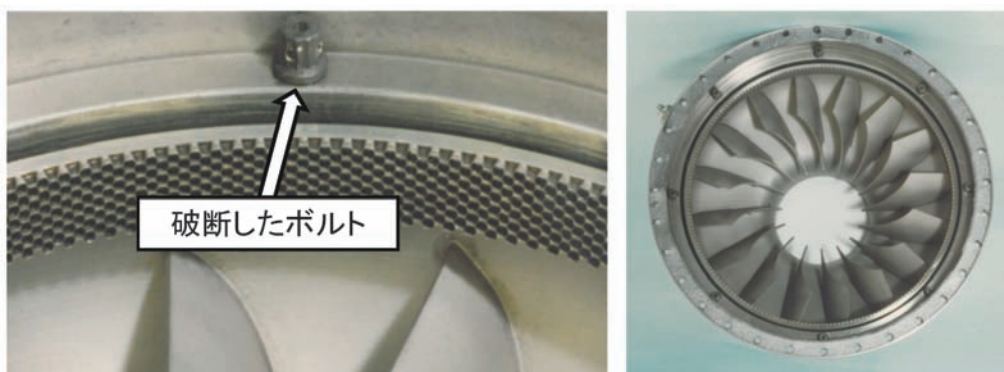
NAL での OTP 試験後にクリーンルームでタービン側カバーを外したところ、タービン静翼を止めていたボルトが破断しロックワイヤー（INCONEL600）にぶら下がっていた。もちろんそこに使用されているボルトは燃焼ガスが通るために、図面上では A-286（耐熱鋼：約 700℃ まで強度を保つ）／12 ポイントの耐熱性を考慮したボルトであった。（図 1 参照）

しかし、破断したボルトを見ると若干延びており、また破断面は A-286 ほど荒くはない。何かおかしいとの疑念が湧いたので、OTP 担当者に調査をお願いした。

おかしい、おかしくないとの押し問答が数日続いた後、「材質が間違っていました、そのボルトは約 400℃ までしか強度保証がありません」との電話があった。つまり、何時切れてもおかしくないボルトであった。納入業者の間違いであった。

図 1 LE-5/OTP の破断した箇所のボルト（1978 年：写真は正規品の A-286 耐熱ボルト）

かわらず「組み立てられたボルトが違っていた」、つまり納入品の受け入れ検査時に、「思いこみで目くら判を押した」ことが原因であった。

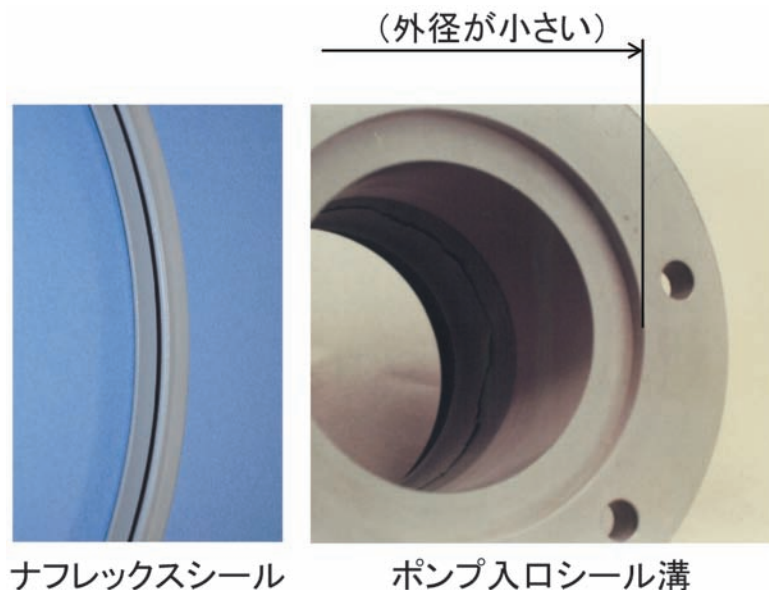
図面寸法はシール径に合わせており間違っていない。だが明らかに出来上がり寸法が異なっている。きついかのレベルではなく直径で 3 mm ほどシール溝の外径が小さい。何故？

て製作するはずがない」との思いこみ。（図 2 参照）
実際に寸法を測るという検査行程を省略して、「思いこみ」で合格印を押したのである。結果的には OTP を持ち帰り分解し、追加工、再組立と会社も多大な経費が発生することになった。

図 2 LE-5/OTP 入口シール溝（1978 年：写真は FY52 のケーシング A）

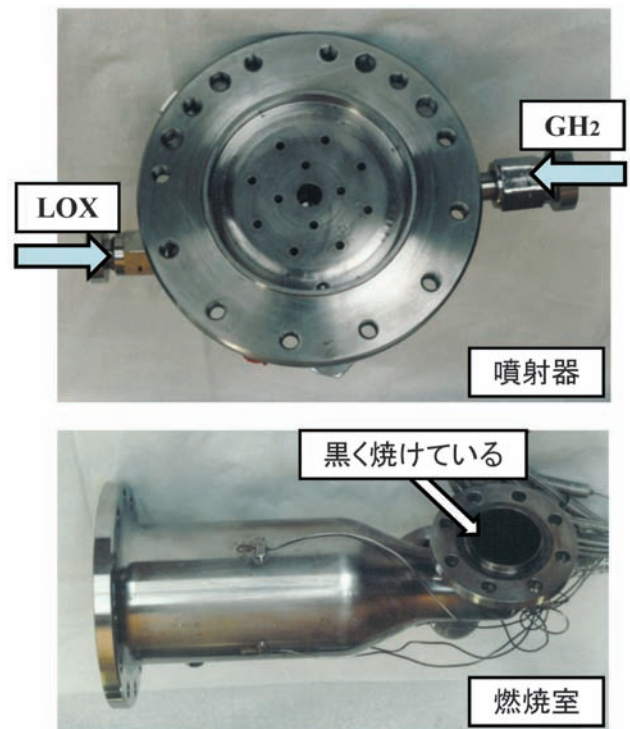
この G・G に流入する LOX と GH₂ の流量をコントロールするオリフィスを逆に挿入したために、G・G 燃焼器内は高温となり溶けた内壁の一部が FTP タービンに流入し損傷を与えたのである。開発スケジュールはもちろん、現場作業者の自尊心に対するインパクトも大きかった。

1. LOX と GH₂ のオリフィス外径が同じで、逆に挿入できる。
2. 作業者が指示書を見落とした。
3. 現場でチェックする検査員がいなかった。
4. 初めての液酸／液水エンジンの開発にもかかわらず、従事者に対し技術 (基本) 的な教育が成されていない。

図 3-2 LE-5 用ガス発生器
(1980 年：写真は試験後分解した状態)

ここでは原因 1 が全て。但し、2, 3, 4 がしっかりしていれば防げた事故と考えられる。

- ①水素系と酸素系でオリフィス外径を変えて逆に挿入できなくした。
- ②供試体取り付け時は、複数の検査員が立ち会うことになった。

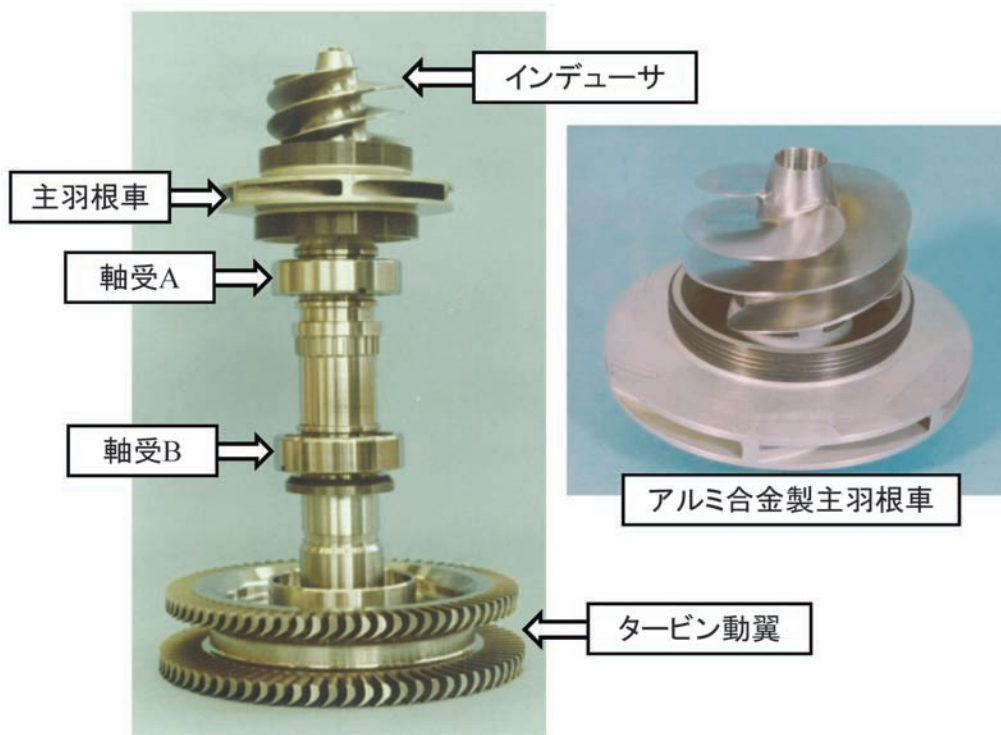
合金）を固定するナットが、軸にマークされた規定の位置まで廻らないのである。（図 4 参照）

このため、控え室は寒すぎるために我々の知らないところで設定温度を 5℃ 上げていたのが原因であった。

しかし、組立は常温、運転は -183℃ の極低温。つまり極低温におけるアルミの縮みを考慮して、トルク値や締め付け位置は決定されている。したがって、マーク位置を合わせ込まないと、極低温の試験時に緩みが生じる危険性を残すことになる。

図 4 LE-5/OTP 軸系組立とアルミ合金製主羽根車（1980 年）

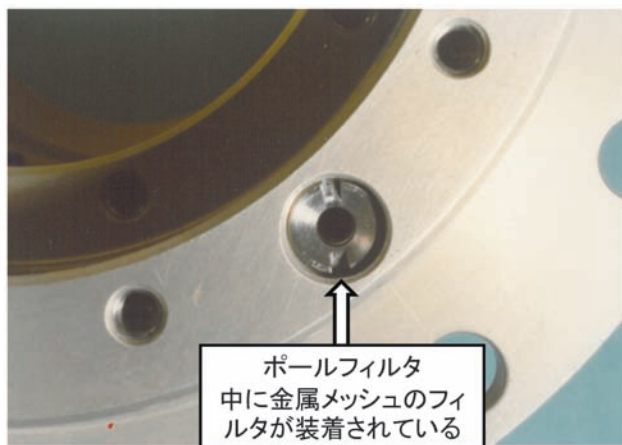
2000年3月のLE-5Bエンジン試験において、LTP(LE-5B/LOXポンプの名称)軸受B温度が上昇した。インデューサライナとして組み込まれていたカーボン入りテフロン(CABON IN TEFLON)が、キャビテーションエロージョンによりダメージを受け、そのコンタミが軸受冷却流路に組み込まれているボールフィルタを詰まらせたことが原因であった。(図5参照)

図5 LE-5/OTP ボールフィルタ
(1978年:写真のLE-5/OTPでは同円周上に2ヶ所)

その後、2000年後半～2001年にかけて角田センターの高圧液酸ターボポンプ試験設備において長秒時の実証試験⁷⁾を行い、現在はLE-7/LE-7Aと同様にメタル（銀メッキ）のライナとなっている。

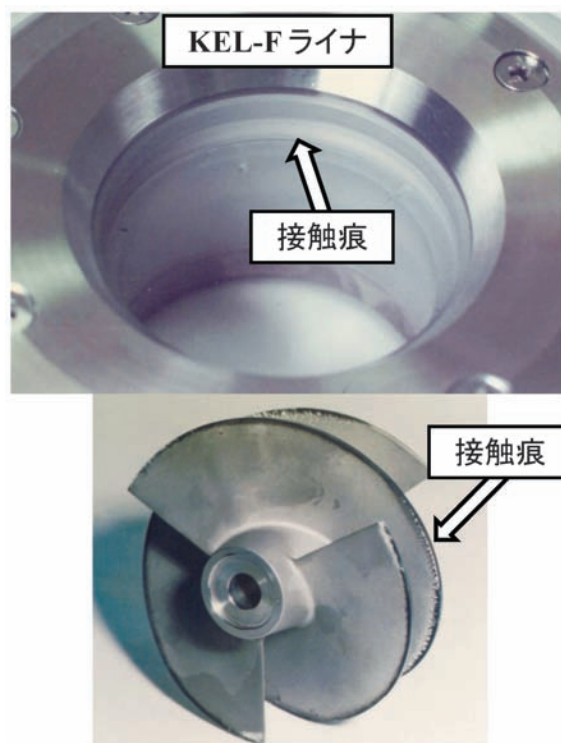
次はKEL-Fを使用。強度もあり熱収縮も小さい。しかし、擦り痕はささくれ立ちガサガサでインデューサのチップ近傍は摩擦熱により変色する。(図6参照)

図6 KEL-F ライナとインデューサの接触痕
(インデューサの接触部はKEL-Fの焼き付きが見られる)

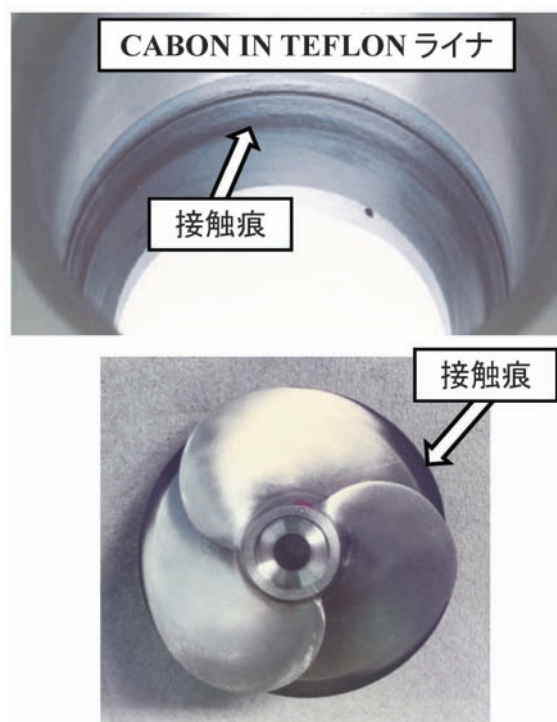
三番目としてカーボン入りテフロンを試した。縮みも比較的小さく、加工精度も確保できる。擦り痕も滑らかで良好。但し欠点はキャビテーションエロージョンに弱いことであった。テフロンにカーボン等が添加されているために若干脆くなっているようである。(図7参照)

図7 CABON IN TEFLON ライナとインデューサの接触痕
(インデューサの接触痕は滑らか)

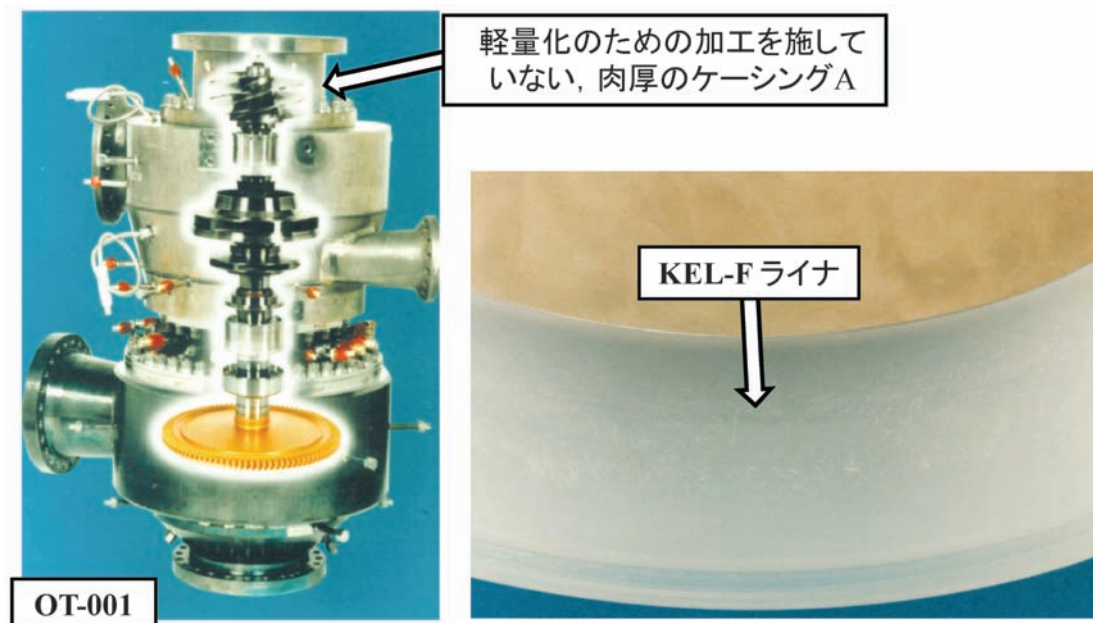
この後の実機を模擬（軽量化しほぼ実機と同形状）した原型ターボポンプOT-101が、1987年に納入され試験が始まった。この原型ターボポンプの試験後、入口側を外したところインデューサライナが破損していた。開発基礎型OTPでは全く問題なかったはず？

図8 LE-7 開発基礎型 OTP と KEL-F ライナ
(1986 年：写真の OT-001 は、後に田代のエンジン試験で爆発した供試体)

から「ケーシング A の肉厚を軽量化のため薄く」との NASDA からの要求で薄くしました。そのために図 8 に示すライナも薄くなってしまいました」とのこと。

NASDA が発注している実機型ターボポンプの設計を確立するために、原型ターボポンプを製作するとの目的もあったが、設計変更したパーツは報告すべきであった。了解を得ず独断で設計変更した結果が、ライナの破損となって現れたものである。

この結果、ケーシングを薄肉軽量化した原型ターボポンプのライナは、KEL-F 製では強度不足であるとの結論から、実証試験を繰り返し金属ライナに銀メッキ（現在はケーシング A に直接銀メッキ）を施すライナに変更された。

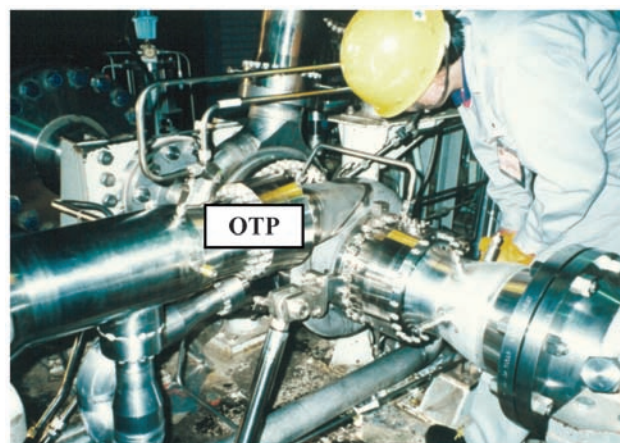
LE-7 原型 OTP/ OT-102 が、1988 年が納入され、試験のために高圧ターボ設備に取り付けられた。GO₂/GHe ドレン細配管取り付けのために、軸受け C、D 下流ドレンポートキャップを開けると金属（？）と疑われるコンタミが見つかった。ルーペで確認したところ金属質のものであることが明らかとなった。（図 9 参照）ターボポンプの輸送中

図9 LE-7/OTP の内部から金属切り子を発見
(1988 年：写真はポートを確認している様子)

ファイバースコープでポートの中を覗いたところ、ドレンポートの内部で直角に曲がっている横穴に金属切り子がぎっしりと詰まっていた。

しかし、「金属粉ではなく切削切り子が詰まっていた場合は、窒素ガスパージやフロンを流したとしても切り子の隙間を通過する」。しかも、実際に中を覗き確認するという最も単純な検査行程が抜けていた。

ターボポンプは取り外され工場に逆戻り。全分解し、全ての内部貫通している穴を検査・洗浄。したがって、会社側も多大な経費が発生することとなり、さらに開発試験スケジュールにもインパクトを与える結果となった。

この後、加工後には必ず内部の確認を行うことが検査手順書に書き加えられた。

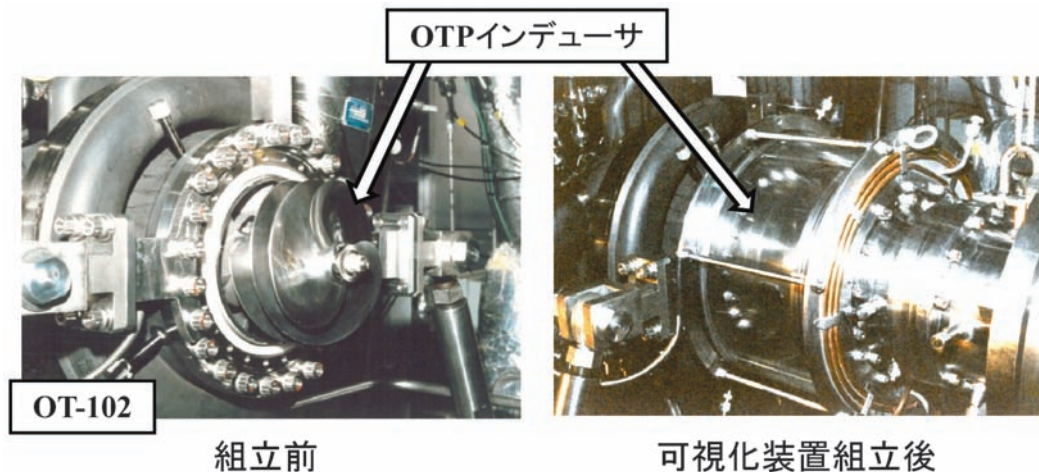
図10 LE-7/OTP インデューサの可視化装置（1990年：写真は組立前と組立後の様子）

LE-5とLE-7ではインデューサの径が約2倍となっているにも関わらず、設計したポリカーボネート（液体窒素を直接可視化する内筒）は明らかに脆弱であった。

「この新人は、実際の装置を設計したのは初めてであった」。つまり、ナフレックスシールが落ちないようにとの配慮で内部に5ミリのつばが計3ヶ所付いていた。図面上では組立ができていても実際には15ミリ長くないと入らないのである。

いくつかのトラブルを乗り越え、試験本番になり予冷を開始した。低温ガスによる予冷を約1時間行い、液体窒素をわずかに流し始めた頃に「パキッ」という音と共に真空ポンプが勢いよく回り始めた。内筒のポリカーボネートに亀裂が入ったのである。最も危惧していたことが現実となった。

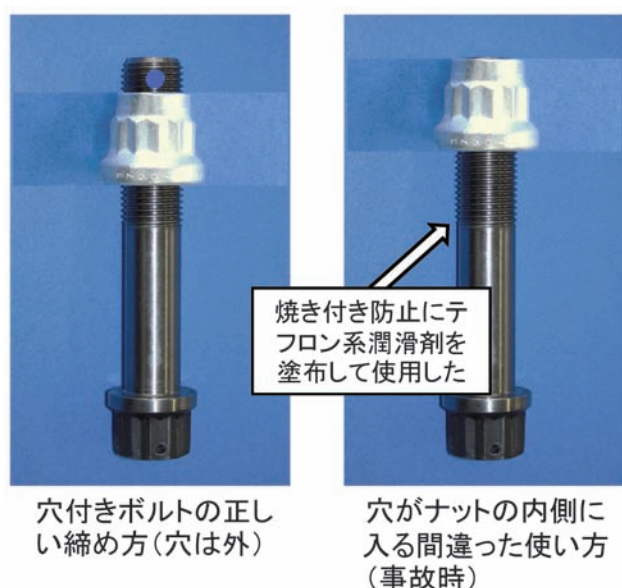
1986年9月に発生したプリバーナ燃焼試験の水素爆発事故の原因となったボルトは、A-286/12P 緩み止め用穴付きボルトである。(図11参照)

現地の試験隊が誤発注したボルトは長さが足りず、穴の部分が入る短いものであった。間違いに気がつきはしたが、大量購入したために再度買い直すことを会社に報告できず、現地の設計担当者に報告した。担当者は費用、スケジュール等を考え、貫通部断面の残りの面積から強度を割り出し、使用可能の判断を下した。

潤滑剤を塗布した場合、トルクは半分程度に抑えるというのが一般的なやり方。それを指定された規定トルクで締込みを繰り返していたということは、実際には規定トルクの2倍以上の力を常にかけていたことになり、ボルトは塑性領域付近で使用されていたと推定される。

試験中に数本のボルトが破断し、フランジの口が開き噴出した水素ガスに引火して爆発した。事故後に見たボルトは、長さは不揃いでしかも新品のものより全て延びていた。

1. ボルトを誤発注した。
2. 正規のボルトを使用せず、諸事情から使うための理屈を導き出した。
3. 現場では規定トルクの意味を理解せず、作業優先で潤滑剤を使用していた。
4. 設計担当者は現場の作業状況を全く把握していなかった。

図11 プリバーナインターフェースの破断したボルト(1986年:写真は穴付きボルトの使い方を再現したもの)

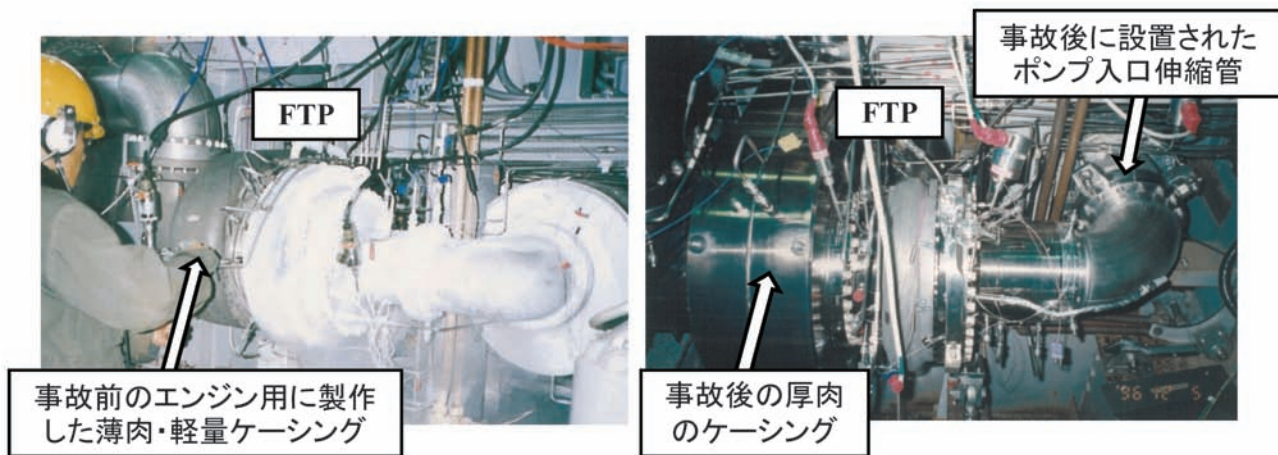
そこで、エンジン搭載用に薄肉・軽量化したケーシングの強度計算をして、「**100回は安全に地上試験に使用できる**」との解を導き出し、地上試験用治具として使用することとなった。（図12参照）

結果は、「**4回目の試験でタービンケーシングが破裂し、水素爆発を引き起こした**」。

タービンが壊れ瞬時に軸がロックしたために、インデューサを固定しているタイボルトが破断し、インデューサは入口上流側に回転しながら飛んでいった。

図12 事故前と事故後のLE-7/FTPタービンケーシング（1986年：写真左は事故当日の試験，写真右は事故後の試験）

1. 誤ってタービンケーシングを製作した。
2. 試験治具として使うための机上の理屈を導き出した。（強度計算には、不確定要素が多すぎた）
3. エンジン搭載用として設計・製作したものを、社内事情を優先し目的以外（地上試験用治具）に使用した。（廃棄の判断をすべきであった）

現在FTP試験設備に設置されている伸縮管は事故後に設置されたものである。

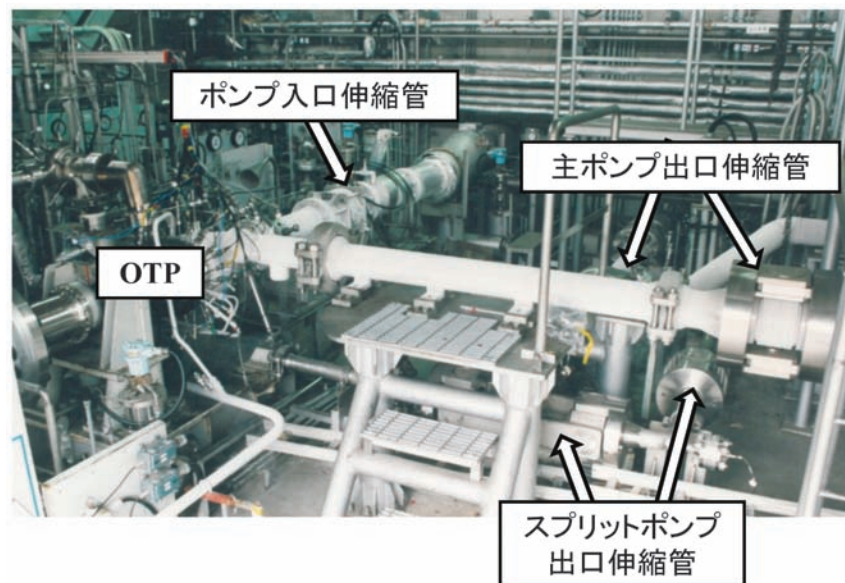
OTPでは試験設備を設計する際に、供試体メーカーから「ポンプ側に応力をかけないように」との厳しい要求があった。そのためメインポンプ入口／出口ライン、スプリットポンプ出口側には応力緩和のための伸縮管が設けられていた（図13参照）。

図13 伸縮管が設置されているLE-7/OTP試験設備
（写真は現角田センターの高圧液酸ターボポンプ試験設備）

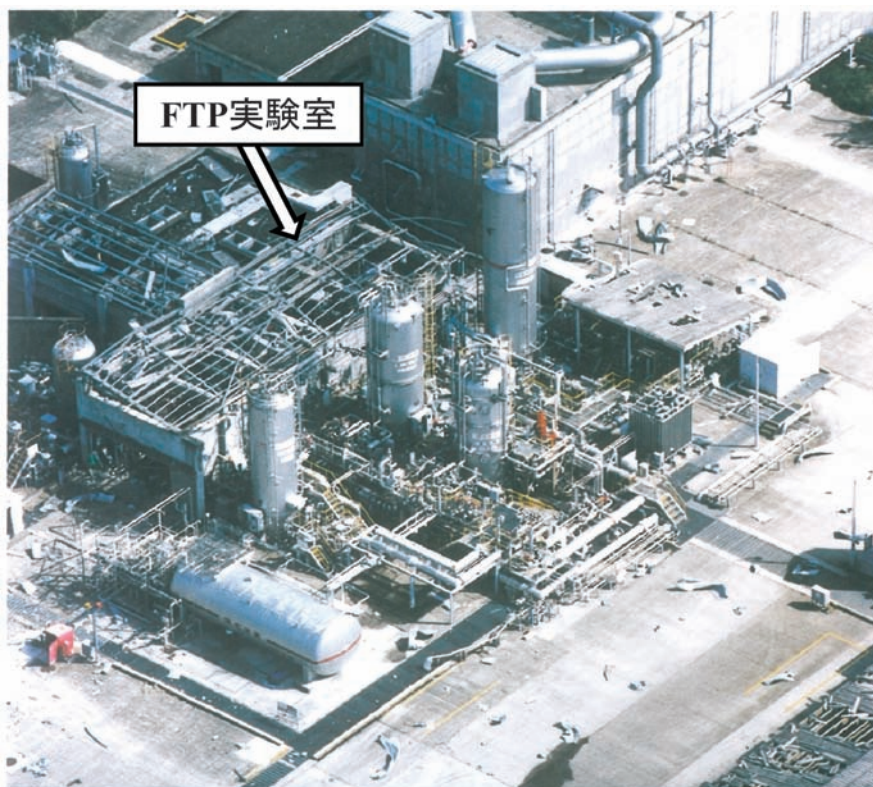
図14 水素爆発したLE-7/FTP試験場（1991年：現角田センター供給系試験設備）

1991年にタービン出口排気ダクト（曲り管：A-286）の溶接線が割れ、大量の水素が吹き出し爆発した。周辺の民家に被害を与えた初めての爆発事故であった。（図14参照）

事故当時、新たなダクトを製作していたが納期に遅れが生じていた。しかし、「試験スケジュールを優先する」決定が下された。FTPの試験は新規製作ダクトを使用することになったが、ベンチュリー流量計の校正試験は従来のダクトを使用した。校正試験と云えども本試験と同等であった。

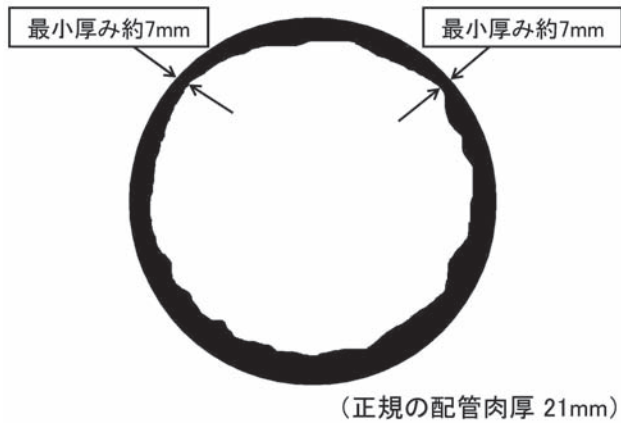
排気ダクトは溶接線に沿って割れ、噴き出した大量の水素が空中着火し近隣の住居に被害を与えた。事故後に排気出口ダクトの破断面を見ると、溶接線（内部）に水素脆性によるクラックが生じ、これまでに幾度となく研磨削除していた痕跡が認められた。更に研磨後の溶接線上の肉厚は不均一であり、最小肉厚部は7ミリ、正規の肉厚21ミリの1/3程度となっていた。（図15参照）

図15 溶接線破断面の概念図
(1991年：タービン出口排気ダクト)

成り立つ値であり、3.4項で述べたように現実には一番弱いところへ応力が集中することは周知の事実である。

1. 新規製作ダクトの納入を待たずスケジュールを優先した。
2. 本試験ではないのだから、あと2～3回なら問題ないだろうとの安易な判断。「静的な耐圧・気密検査」の結果を過信した。
3. 部分的に肉厚が正規の1/3程度となっていたことから、溶接補修(または廃棄)の判断を速に行うべきであった。

さらに水素ガスの流れによる振動、ダクト形状も直管ではなく曲り管であったことなどを考えると、最低限溶接による肉盛り補修を行うか、またはスケジュールの変更（新規ダクトの納入を待つ）を行うべきであった。
