# みどり II (ADEOS-II) 運用異常に対する材料の劣化評価解析

Evaluation and Analysis of Material Degradation for ADEOS-II Failure Cause Investigation

マテリアル・機構技術グループ

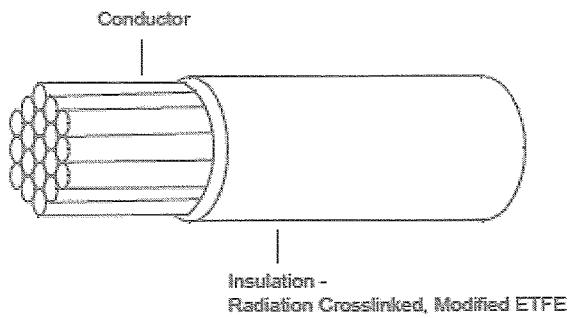
Figure 1 Structure of Raychem #55 (Single wall) wire  
(From Raychem Corporation website)

このハーネス部で使用されている電線は、レイケム55 AWG22番線(公称外径1.09mm)であり、Figure 1のようヨリ線状の銀メッキ銅線と、肉厚0.15mmの電子線架橋ETFE(四フッ化エチレン・エチレン共重合樹脂)被覆材とで構成されている。

ADEOS-IIの運用異常調査により、ハーネス温度は熱サイクルの中で最高230°C(±解説誤差10~15°C)まで到達したことが分かっている。この温度は、レイケム55電線の連続使用可能温度である200°Cを超えており、DSC(示差走査熱量測定装置)で測定した結晶融点(約236°C)近傍であった。

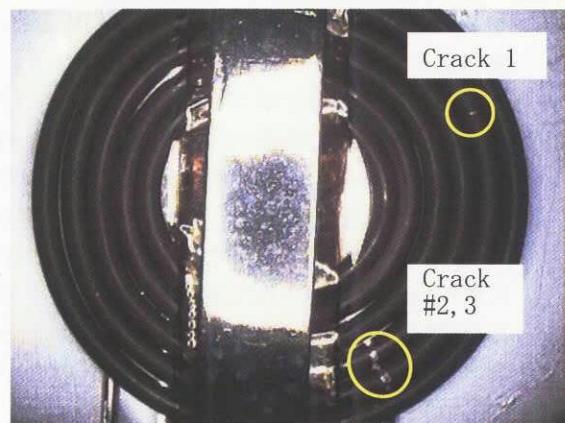
Figure 2 Cracks appeared in electron beam irradiated cable

Table 4 の条件1~4に示す電子線照射を行った試料に対し、-65~200°Cの熱サイクル試験を77回実施した。その結果、電子線照射量が最大、かつ照射温度が最高である条件4の試料において、Figure 2に示す輪切り状のき裂が3箇所で観察され、被覆材の脆化(伸びの低下)が生じることが明らかとなった。一般的に、電子線照射による高分子材料への影響は、架橋及び材料を劣化させる分子鎖切断の競合であるが、それら放射線の効果は高温ほど促進される。

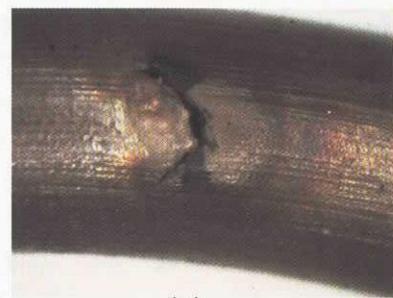
(a)

観察の結果、大きく開口した破面は滑らかであり延性破壊の様子はなかつた。また、Figure 3 の(a)は斜め方向に、(b)は電線の長さ方向に傷が進展している。特に(b)の傷は3mmと長く、かつ幅広く開口しており、その発生に必要な大きな熱歪みが熱サイクル試験で起きると考えにくく、一般的な高分子材料の破壊形態からは説明できない。そこで、この破壊形態について、本被覆材の材料に特有なものとして考察する。

まず平滑な破面であるが、これは、ゴムが引張破壊した際の破面と類似している。ゴムの弾性的な性質は架橋構造に起因しているが、電子線架橋された ETFE 被覆材も結晶融点近傍以上の温度で架橋が支配的な構造となり、ゴムと同様な機械的特性をもつものと考えられる。そのため、今回見られた傷は、結晶融点近傍以上の温度で発生したものと推察される。

さらに、電子線架橋した高分子材料では、結晶融点を超える際に成形前の形状に戻ろうとする形状回復現象が生じる。高分子材料への電子線架橋の最も大きな用途は熱収縮チューブであり、これは、成形時に延伸を加えて冷却し、その後結晶融点以上に加熱することにより元の形状に戻る性質を利用している。今回の電線被覆材では、長さ方向に押出加工がされているため、結晶融点近傍を超えると長さ方向は収縮、円周方向は引張の力が発生し、長さ方向若しくは斜め方向にき裂が進展しやすくなる。また、高分子材料では、延伸方向に垂直な方向に脆くなりやすい。これらの確認のため、今後円周方向での引張試験を行う予定である。

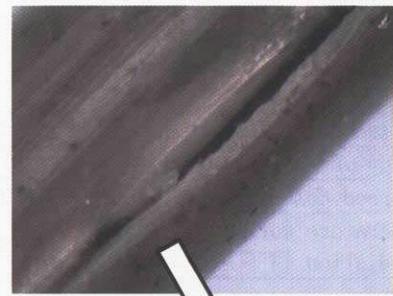
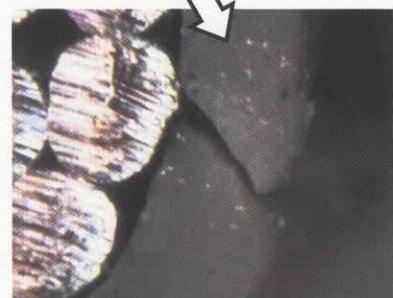
(b)

以上を総合して考えると、電線被覆材の接触箇所において、被覆材の磨耗、肉厚減少が発生、さらに熱サイクル時に材料の膨張、収縮に伴う繰返し応力と形状回復により生じる応力が負荷されることで、傷が発生、進展するものと考えられる。加えて、軌道上の熱、真空、電子線等による材料の脆化が生じ、熱サイクルによるき裂発生をより容易にしていた可能性が高い。

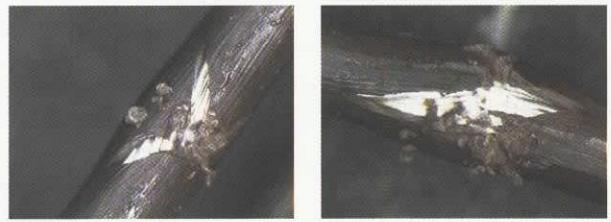
Figure 4 Cracks appeared in soldering iron test

熱膨張による影響が含まれる可能性があるが、半田ごてによる被覆材加熱試験においても、Figure 4 に示すような、電線の長さ方向若しくは斜め方向に進展する平滑で開口の大きな傷の発生が確認された。
