整備塔およびランチャについて

三石 智・永井 達成・平田 安弘
橋元 保雄・池田 光之・白木 嘉弘*
西本 三男*・丸田 正則*・川合 正男*

ミュー・ロケット用整備塔、ランチャの概要については既に報告してあるので〔1, 2〕, ロケットがM-3C型となったことと使用上のことを含めての改造, 基礎および不具合を生じた個所の補修について報告する. 又実験結果, 角度設定法についても述べる.

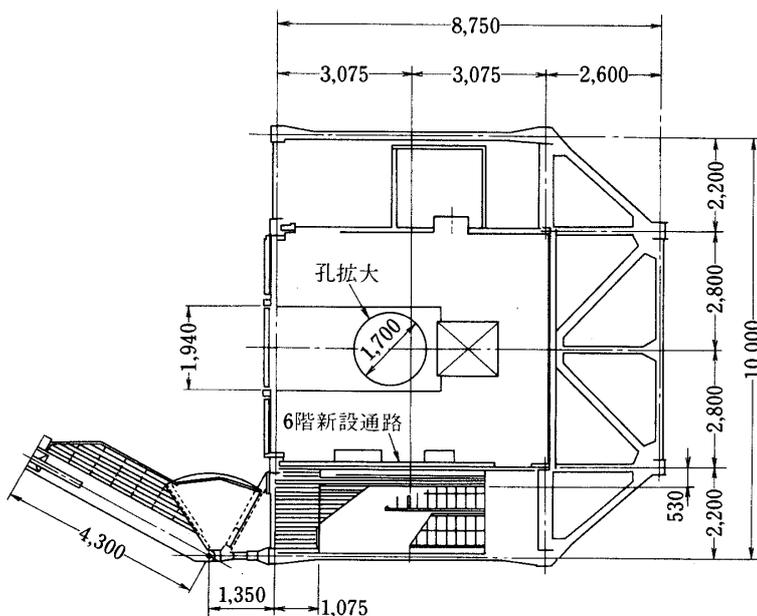
第2図 揺動ビーム通路(6階), 床孔径(7, 8階)

は階段の構成上9階のはおどり場を利用しているが、6階のは5階のおどり場からのハシゴを用いている。M-3C型ではKE, CN, TVC等の端子箱類が各所に増設され、6階の揺動ビームでの作業も増してくるのでその円滑性と安全性から6階のおどり場から外壁に沿って約40cmの通路を設けた。(第2図)

又M-3C型では最上段の直径も1.4mとなったので7, 8階の床孔の径を拡げた。第2図b) 15 ton クレーン

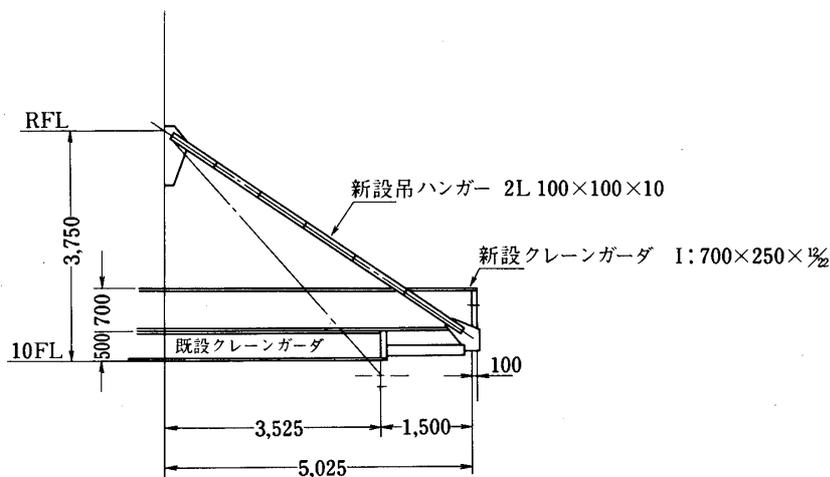
第3図 15 ton天井走行クレーンガーダ改造要領図

整備塔の10階にはロケット各段、器材等を塔内に吊込むための15 ton 走行クレーンが設置してある。クレーンは揚程31 m, 捲上速度6 m/min, 1 m/minの2段切替方式、22Kg/m レール(塔外へ3.5 mのびている)で塔の中心線上を走行するが横行装置はない。最近このクレーンの電氣的故障が多くなり又インチング精度、作業性向上のためM-3C-2号機の実験後次の改造を行なった。

捲上用の20 kW 電動機を22 kW 電動機にしてその速度を6 m/min, 0.6 m/minの2段に変更すると共に、電動機に過電流ブレーキを連結し速度制御を行ってインチング精度を向上させている。又クレーンガーダは700 mm かさ上げして塔外の張出部を1.5 m 延長し、これに伴って10階の扉、シャッターを改造した。(第3図)

このクレーンガーダの延長によりロケットの発射上下角は $82^{\circ} \sim 65^{\circ}$ (今迄は $85^{\circ} \sim 65^{\circ}$)の長した1.5 mの部分の荷重は10 ton 以下に制限される。

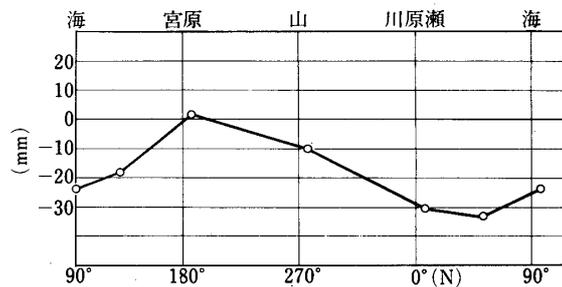
第5図 整備塔旋回レールの高低 (門型クレーンレールの高さを基準)

この基礎も地盤が悪いため不等沈下を生じ、昭和49年5月には旋回レール位置で高低差の最大値が31mmとなった(第5図)。角度にして 0.18° 程度であるがロケットの組立てランチャへの装着、アンカーの固定に幾分影響しているのでM-3C-2号機の実験前に修

正を行なった。修正は旋回用レール，アンカ受台で行ないおおむね建設当時の状態に戻すことが出来た。

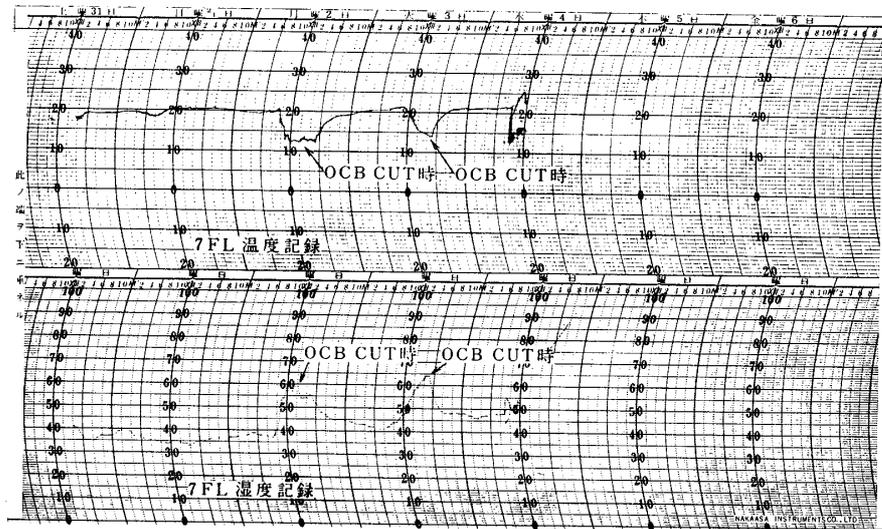
第6図 7階自動温度, 湿度記録

整備塔は1階に空調機械があり，ダクトによって各階に冷暖風を送っている。又各階には測温器，サーモスタットによる風量調節用ダンパーがあり塔内を自動的に一定温度にするようになっている。この装置も使用条件が悪いため補修を行ないながら運転していたが，M-3C-2号機の実験時には制御回路が不良となり自動的に所定温度を保つことが難しく手動運転に切換えた。実験後の補修工事で冷却塔を含め制御回路系の大巾な補修，機器交換を行ない，3号機の実験には極めて良好な結果が得られた(第6図)。

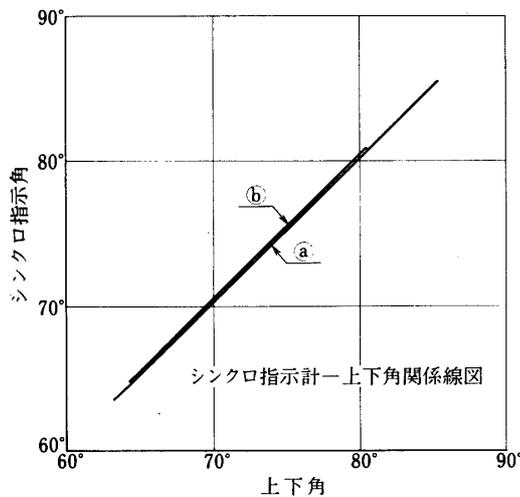
等8図 発射上下角較正線図

シンクロ指示計と精密角度計（レール上下角）の関係を第8図に示す。図中㊸は整備塔をアンカーで固定し、ロケットを塔載していない場合のもの、㊹はロケットをランチャに装着し発射方向に旋回した場合のもので、これは電波テスト当日および機会のあるたびに精密角度計により計測したものである。発射当日はこの㊹を用いる。なお、方位角、上下角ともシンクロ指示角と一致しないのはM-3C型からは上記の計測を行ない、その関係図を用いるのでシンクロ指示計の針を直さないこととしたためである。
