整備塔およびランチャについて

橋 元 保 雄・池 田 光 之・平 田 安 弘
中 田 篤・永 井 達 成

1. はしがき

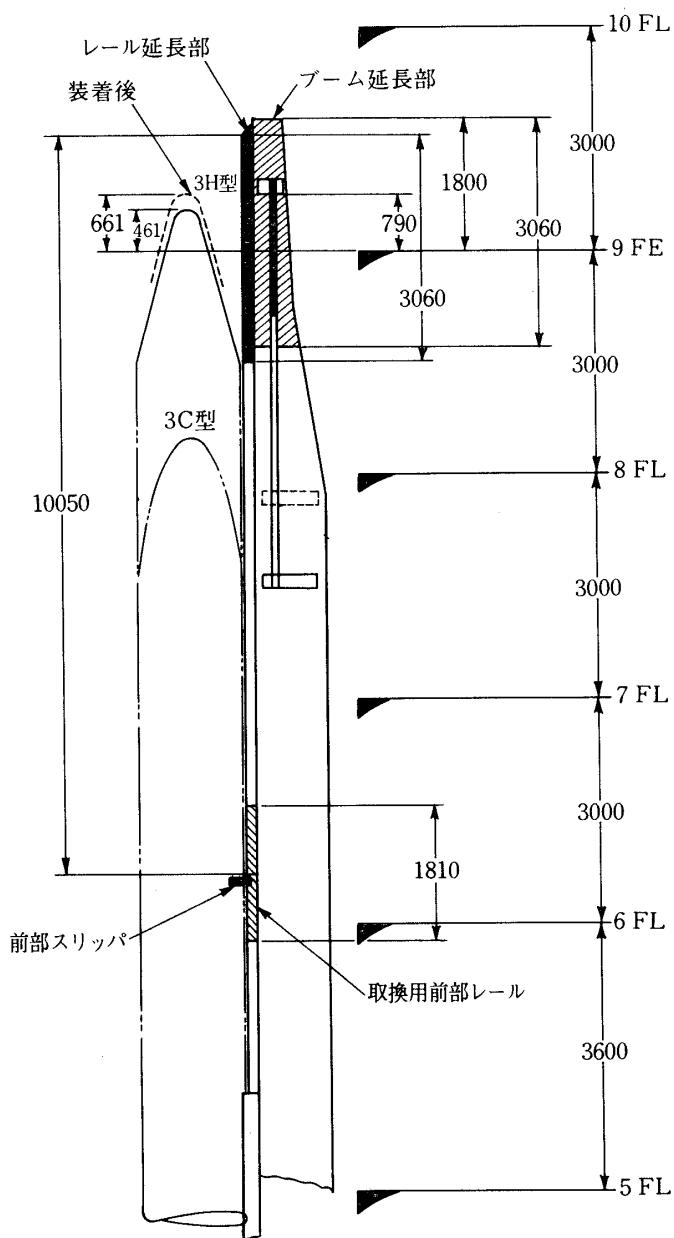
第1図 ランチャブーム, レール改造部

M-3H型ロケットはM-3C型よりも第1段モータが1セグメント長くなることにより、前部スリッパの位置が前方に移ったので、前後部スリッパの滑走距離を等しくし、同時離脱させるためブームとレールをそれぞれ3000 mm, 3060 mm延長した。また、前部スリッパ用の装着溝部のレールを新製した。この新製したレールの装着溝より後方の胴部には切欠き孔を設け、ランチャブームとロケット間を上昇する噴射ガスの逃げ道とした。延長ブームは鋼板製ボックス断面構造とし、既設ランチャブーム先端部に対し目板結合で、取外し可能な構造とした。ランチャブーム、レール改造部の寸法関係を第1図に示す。

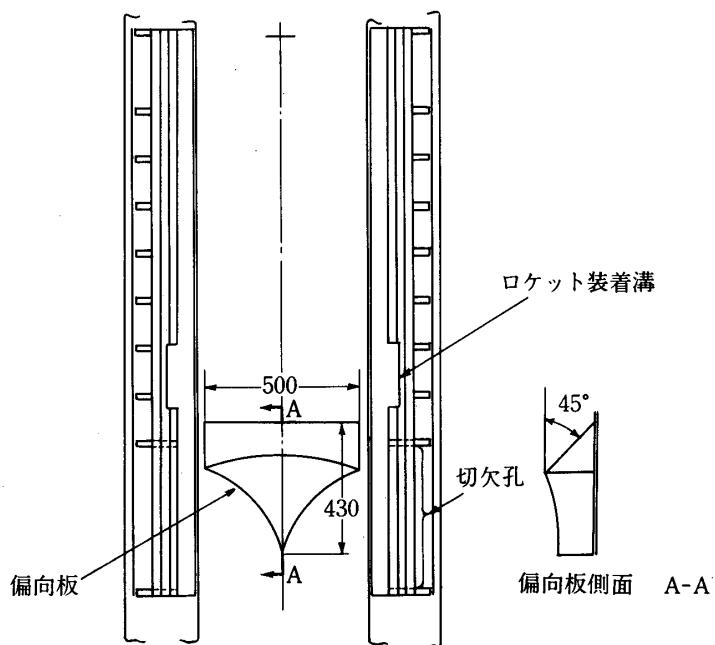
第2図 上昇噴射ガス用偏向板

ロケット発射時の状況は高速度写真で見ると点火直後にロケットとランチャブームの間隙を火焰が上昇して行くのが見られる。この上昇火焰は速度が大きく短時間なのでロケット露出部への影響はほとんどないと思われるが、この改修では前部スリッパ位置付近のレール間に偏向板を取付けて前述の新製レールの切欠き孔から排出し、それより前方に火焰が上昇しないようにした(第2図)。偏向板の上部は斜め(45°)にして、ロケット尾部が通過後その噴射ガスが斜めに反射するようにしてある。

点火直後にロケットとランチャブームの間隙を上昇する噴射ガスは上述の改修により、ランチャブーム先端まで上昇せずランチャブーム中間に設けた偏向板により左右に反射してい

ることが光学班の写真記録から確認することができた。

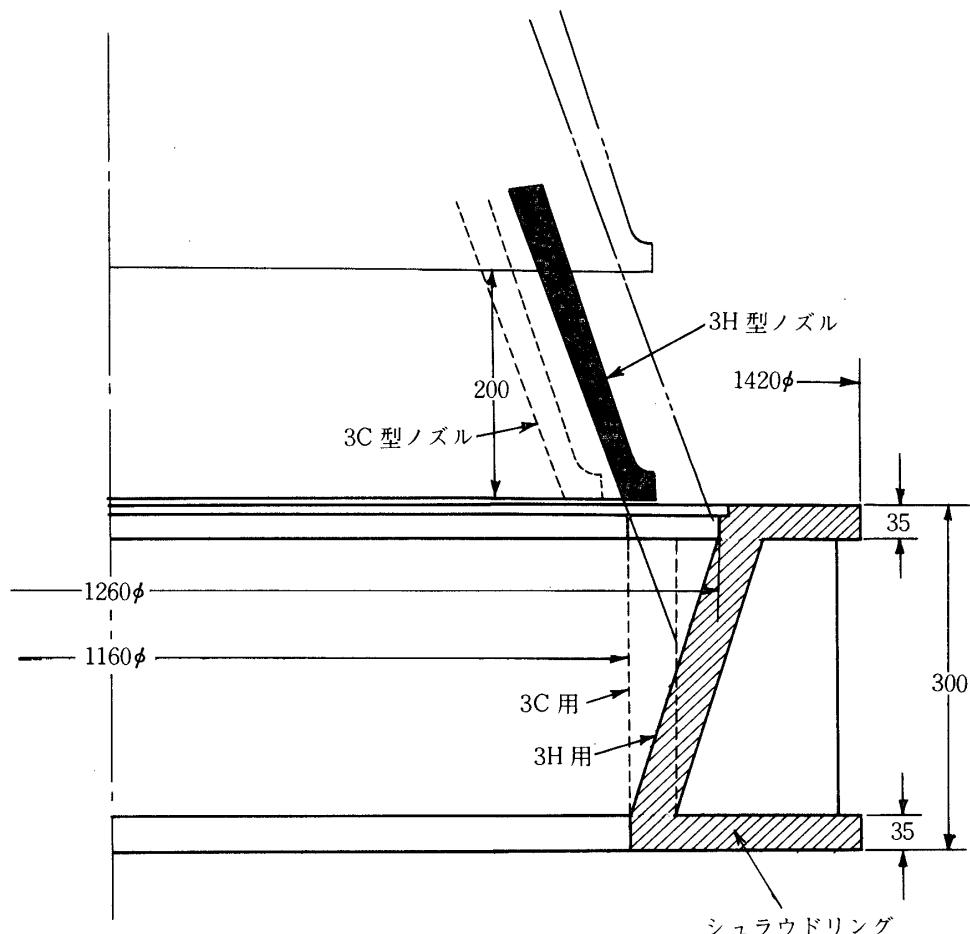
第3図 シュラウドリング改造

ロケット支持台が4本の吊掛ロッドでブームに取付けられ、3本のジャッキシリンダーによりシュラウドリングを支持し、ロケットを垂直に保持して組立作業およびランチャ装着が容易にできる機構になっている。M-3H型では第1段モータの性能向上に伴うノズル形状変更が行われたので、第3図に示すようなシュラウドリングに改造し、約200 mmロケットが上

昇するまでその上面に噴出ガスが当らないようにした。

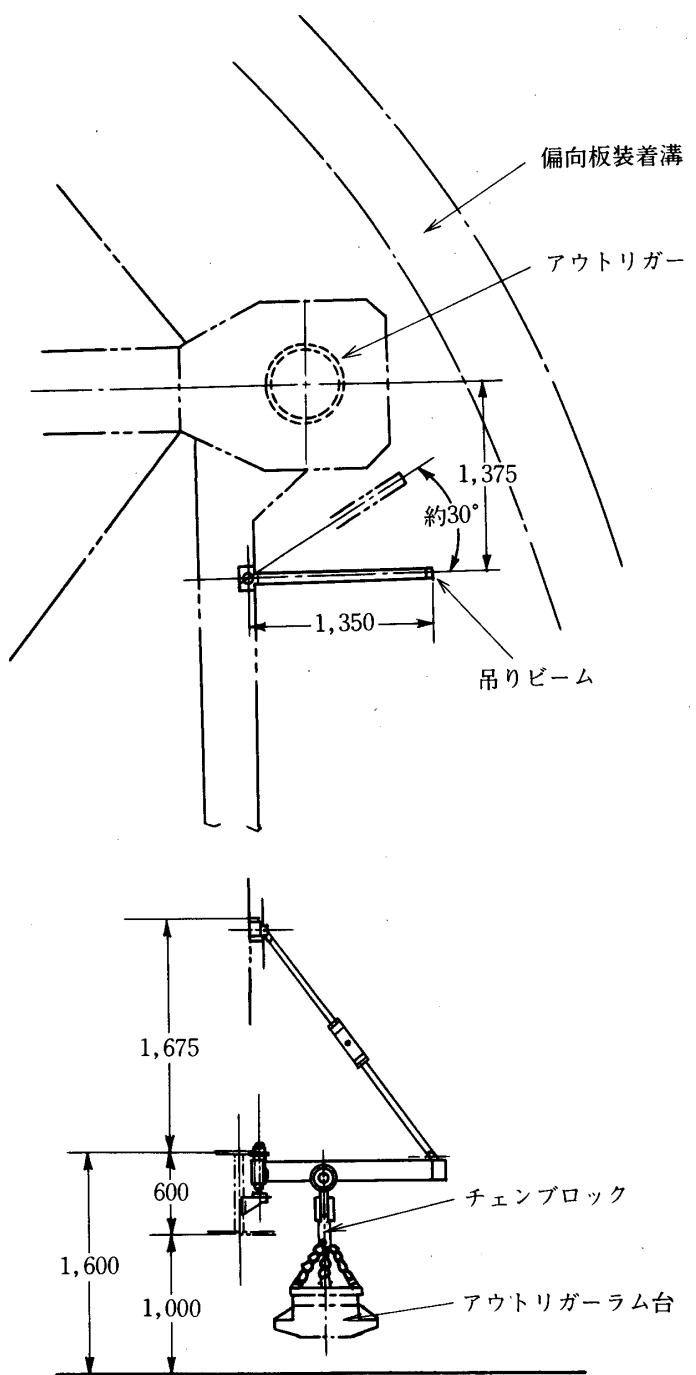
第4図 塔アンカー取外し

整備塔は通常4組のアンカー装置で支持固定され、方位角 $80^{\circ} \sim 145^{\circ}$ の範囲で支障なく発

射できるよう計画されている。M-3H-1, 2号機では方位角が150°以上になることもある。火薬偏向板がアンカー装置のラム台1個と干渉するために、従来通りだと火薬偏向板の設置ができない。対策としては145°以上の場合はこのラム台を取外すことにした(第4図)。

M-3H-1, 2号機では発射方位角が147°(1号機), 143°(2号機)であった。塔アンカー装置のラム台と火薬偏向板との干渉も上述の改造により支障なく偏向板の取付を行うことができた。

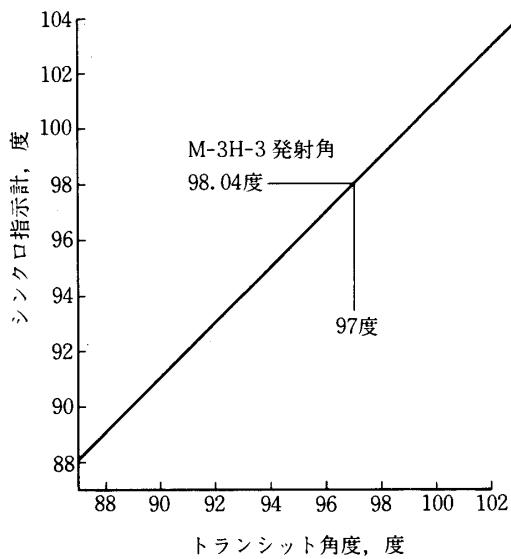
第5図 発射方位角較正線図

発射方位角は、作成した較正線図を用いて管制室のシンクロ指示計を補正した値で設定し、あらかじめトランシットによって計測した方位角を塔下のレールに目盛りんだ角度にて確認している。

発射角度の一例としてM-3H-3号機の発射方位角、上下角を第5図、第6図に併記した。また、組立オペレーション時の上下角とCNとの読み合せ角度を第1表に示す。

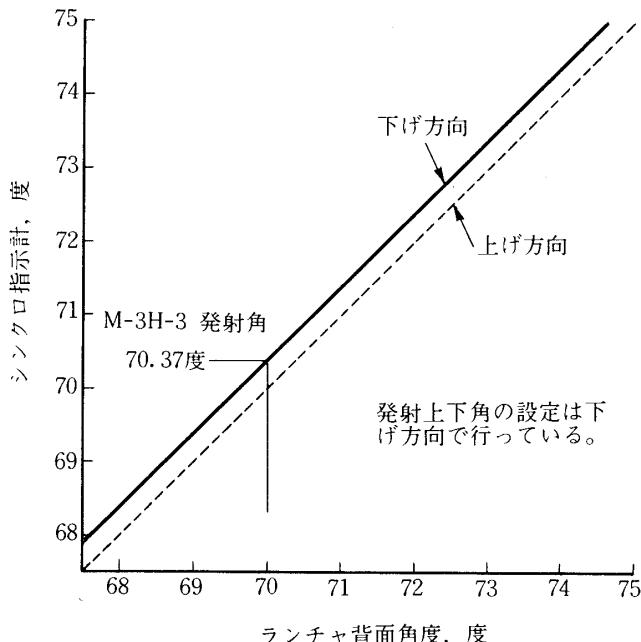
第6図 発射上下角較正線図

発射上下角の設定も較正線図を用いて管制室のシンクロ指示計を補正した値で行い、ランチャレールと平行に取付けた支持台にメカニカル角度計をあてて確認している。
