TR-1279

航空事故データベースの構築と解析ならびに
構造破壊事故例の研究

航空宇宙技術研究所
NATIONAL AEROSPACE LABORATORY

Construction and Analysis of Aircraft Accident Database and Case Studies Related to Failures of Materials and Structures*

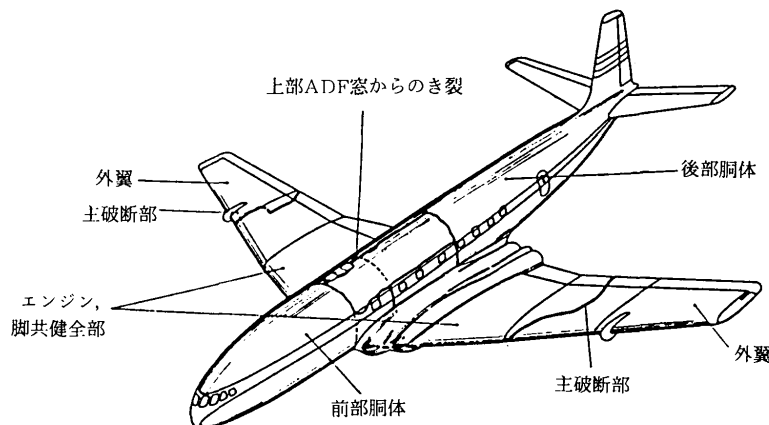
1952年に気密客室を備えた英国BOACの世界初のジェット旅客機コメット I 型機 (図4-1参照, デハビランド社製) が1954年1月10日 (愛称: ヨークピーター, YP) と4月8日 (同: ヨークヨーク, YY) に相次いでローマ沖の地中海上空でそれぞれ高度8,000mと10,500mを上昇中に空中分解事故を起こしそれぞれ35名と21名の搭乗者全員が死亡した。

図4-1 与庄の繰返しで空中分解したコメット I 型機 (文献(2)より)

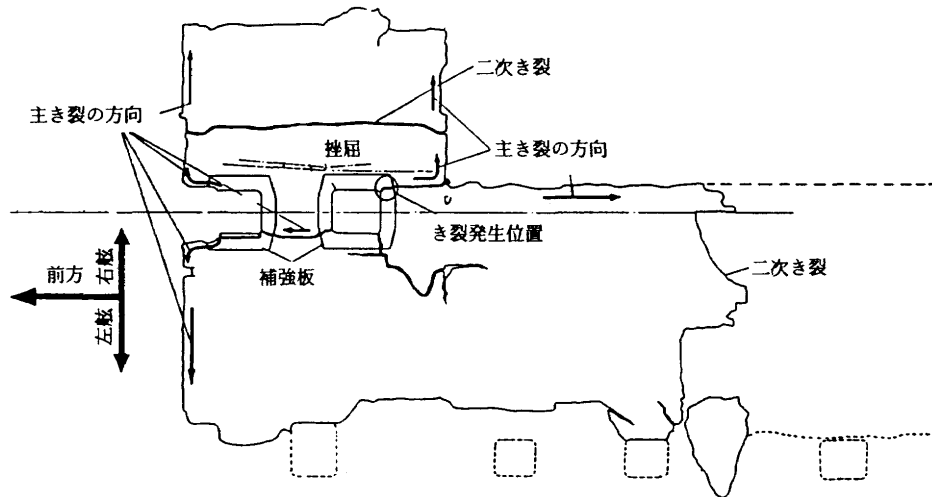
図4-2 疲労破壊の起点となった自動方向探知用アンテナ窓 (文献(2)より)

海底からサルベージによって回収された機体の再構築の結果および同型機（愛称：ヨークアングル，YU）の水槽中での空気をういた与圧繰返し試験の結果から、構造破壊は機体上部にあけられた自動方向探知用アンテナ窓のコーナー部からの与圧の繰返しに伴う疲労き裂の進展によるものであることがわかった（図4-2参照）。

- 1) 強度評価にあたっては鋼製の反力壁で固定した機体の一部を模擬した試験片を用いたため、実機構造の場合に比べて変形やひずみが少なく、これらを過小評価することとなった。
- 2) また、与圧の繰返しに対する疲労寿命を確認する際に、まず常用圧力の2倍に相当する静荷重を負荷した構造を用いて、次に常用荷重の1.66倍の繰返し荷重を負荷し、18,000回の繰返しに耐えることを保証していた。このことは実機が常用荷重の1.0倍の繰返しを僅か1,000回程度受ただけで構造破壊したと大きく矛盾しているように思われるが、これは最初の大きな静荷重によって孔や窓部などの応力集中部が塑性変形したために除荷によって圧縮残留応力が生じ、以後の荷重の繰返しに対して平均応力を低減させる効果をもたらし、それによってき裂の発生・進展を抑制させる結果となったものである（図4-3参照）。

航空機の開発試験にあたっては実機構造あるいは実機

を十分に模擬した構造を用いて、その安全性を実証することが必要となった。

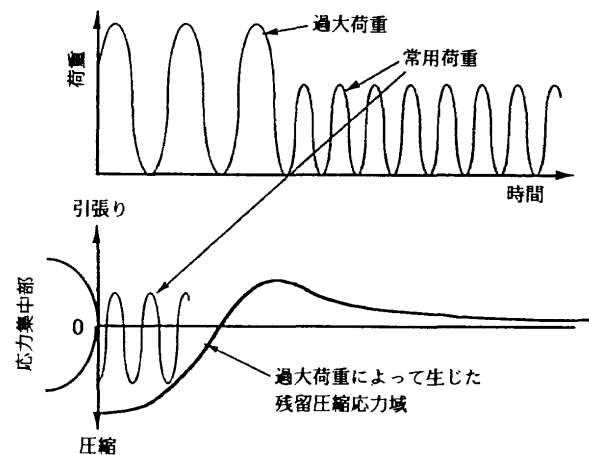
図4-3 初期に過大荷重を負荷した場合の影響

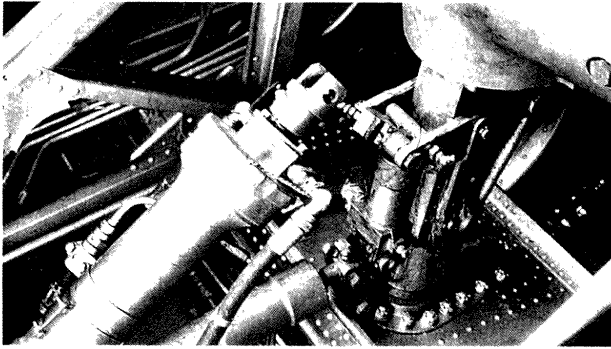
図4-4 破壊して外れた前輪制御用のトラニオン
(文献(3)より)

前脚制御装置の検証の結果、脚固定ができなかったのは脚支柱の油圧継手のフォーク状端末部が外れていたことによることが明かとなったが(図4-4参照)、これは脚の緩衝用のオレオの連結部のトラニオンが破断したことによる。

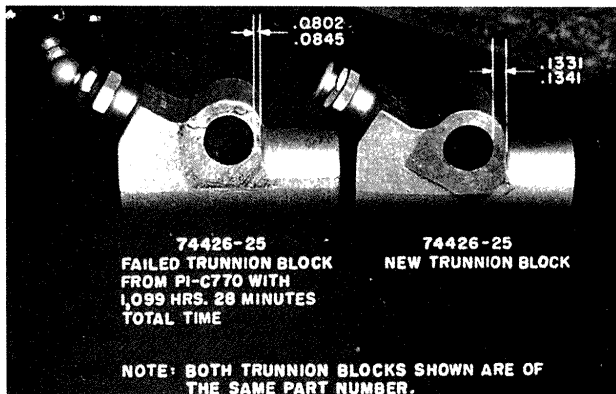
図4-5 板厚の設計ミスのトラニオンと正常なもの
(文献(3)より)
(両者が同じ部品番号を有していた)

調査の結果、トラニオンブロックの板厚が強度上必要な値3.4mmを40%程度下回った2.1mm程度しかない誤った設計による製品が用いられていた(図4-5参照)ためであることが分った。そのため規定の定期検査時間(1,500時間)まで持ち堪えることができず、1,100時間で破壊したものである。図4-5にも示すように設計変更を行った新しい部品に対しても、同じ部品番号を付けていたことにも整備上の混乱を引き起こす要因があった。

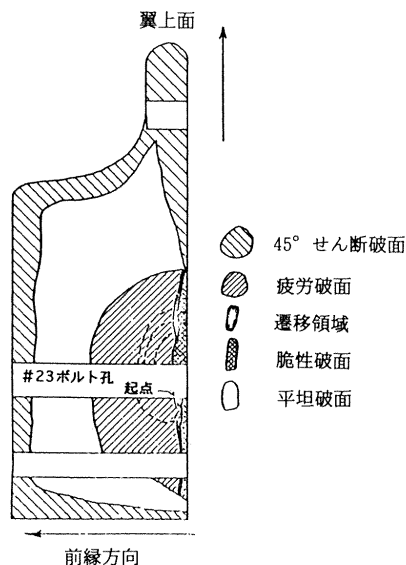
図4-6 疲労破壊したブリストル170の右主翼前桁底部支柱のボルト孔付近の様子(文献(4)より)

右主翼破壊の原因は外翼前桁底部支柱の金属疲労によるものであった。疲労き裂は寿命延伸と補強のためにメーカー側からオペレータへの指示に従って主桁を補強するために加工された直径6.4mmのボルト孔から発生し伝ばしていったものであった。疲労破壊したボルト孔付近の破断面の様子を図4-6に示す。

補強作業以前に3,018時間の飛行を行っていたが、き裂の発生・破壊はその後の4,880時間の間に生じたことが明かとなった。

これはメーカーが保証した7,400飛行時間のおよそ66%にしかならない値である。なお、大事には至らなかったものの同じ空域を飛行する同型機種にも同様な場所にフレッキングや疲労き裂の発生が認められた。

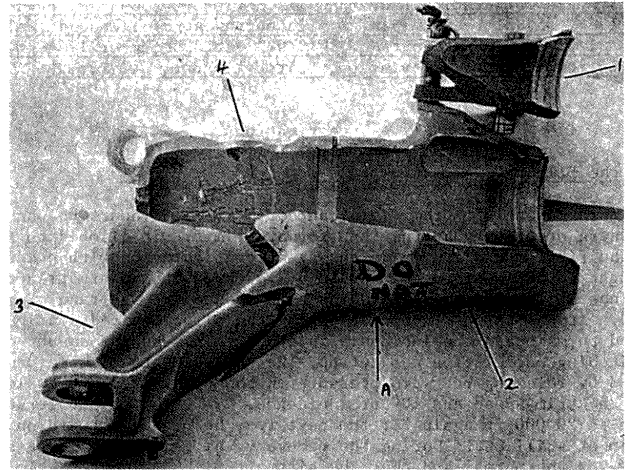
図4-7および図4-8は走行中の脚折損事故の原因となった、脚を機体に結合するためのアルミ合金DTD683製の鍛造ケーシングと破壊の起点を示したものである。過去に発見されたき裂のハツリ処理の後、121回の着陸で脚が構造破壊を起こした原因は、修理時にき裂を十分除去しなかったため進展を阻止することができず拡大していった結果事故に至ったものと結論付けられた。

図4-7 破壊したDTD683(アルミ合金)製鍛造ケーシング(文献(5)より)

以前に修理を行った構造品に対しては、その健全性を確認するため頻繁に超音波探傷検査を実施すること、ハツリ補修作業に当ってはき裂の深さよりも幾分深めに肉厚を削り除去することなどが指摘された。

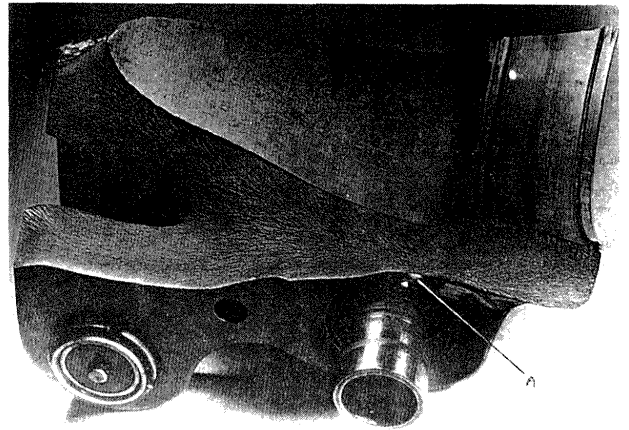
図4-8 修理不十分で疲労破壊の起点となったき裂取残し部分(文献(5)より)

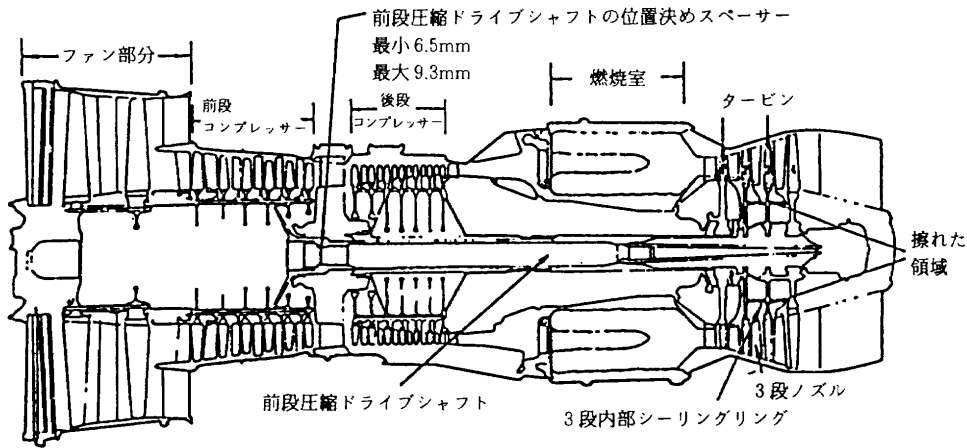
図4-9 クリアランスの調整ミスでタービンディスク破壊を起したB-707のエンジン(文献(6)より)

第3段タービンディスクとエンジンケーシングの第3段内面シーリングの間のクリアランス(隙間)を規定通りに調整しなかったため、離陸最大出力運転時の熱膨張によってシーリングリングとディスクが接触し、大きな摩擦力が発生すると同時に異常高温となり、ディスク破壊を起こしたものであった。

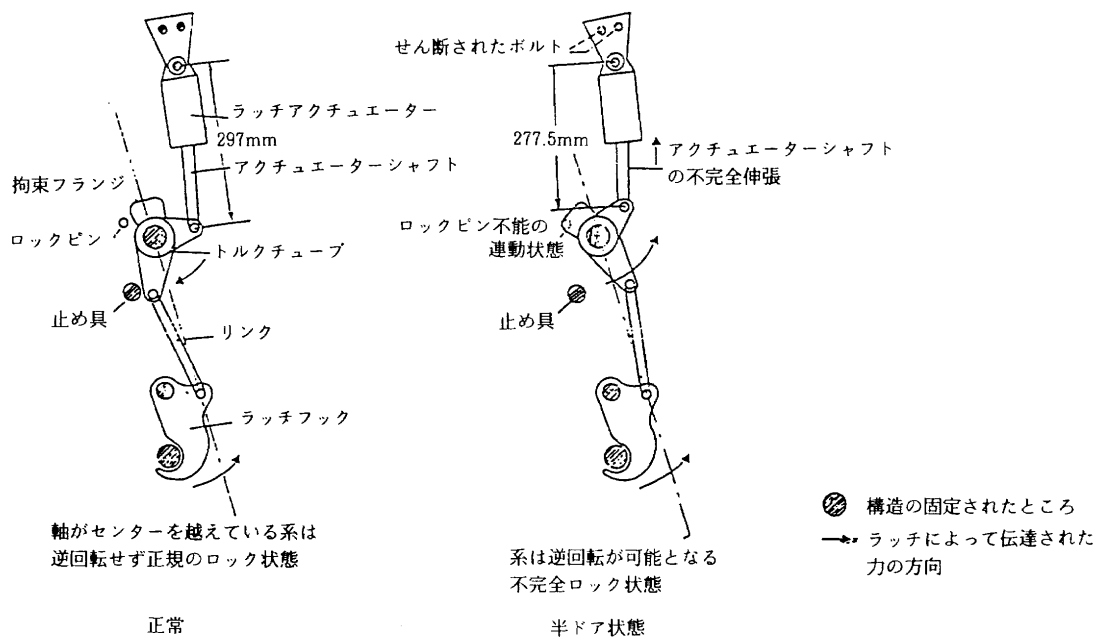
ドアロックのラッチ機構の欠陥のため内外圧力差によってドアが開いたことが原因であるが、その設計不良が第一次的要因である。図4-10はDC-10のドアロック機構を説明したものである。ロック機構の左側が機内側、

図4-10 DC-10の後部貨物室ドアラッチ機構(文献(7)より)

右側が機外である。正常なロック状態の場合はトルクチューブ及びリンクが中心線より左側に返っているため機内圧によってドアに外側に向う力が作用する場合は、より安定したロック状態が得られる。一方、同図右側の半ドア状態の場合はトルクチューブなどが中心線より右側にあるため（内外）圧力差が生じた場合ロック状態が一層不安定となり、結果として圧力差に比例した大きな圧縮力がラッチアクチュエータに作用し、アクチュエータを機体構造に支持している取付けボルトを剪断破壊させ、ドアが吹き飛んだものである。ドアを無理矢理閉めた場合には半ドア状態でもコックピットのドア開放警告ランプが消えるためコックピットではロックがいずれの状態であったのか判断することはできなかった。

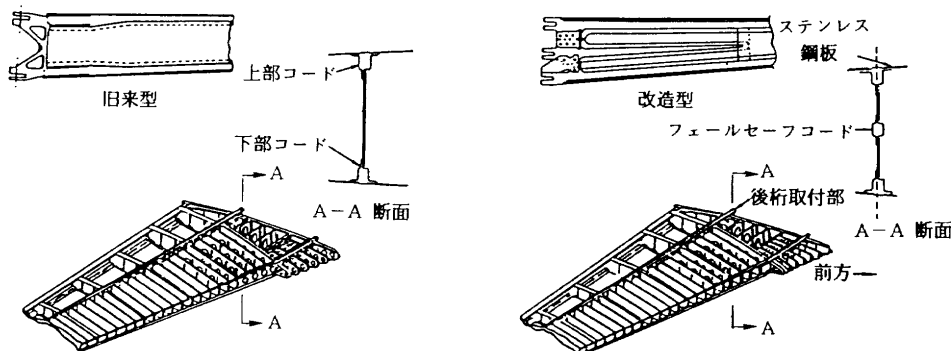
図4-11は疲労破壊したB-707-320型機と改修前のB-707-100型機の水平尾翼の桁構造について示したものである。

図4-11 B-707の水平尾翼構造の新旧比較（文献(9)より）

B-707-320型機はパイロードの増加のニーズに応じて原型機B-707-120型機を大型化し、それに伴って操縦性を確保するために尾翼を大きくし補強のための改修を行ったものである。補強改修としては尾翼のトーションボックスを、

- (i) 従来のアルミ合金製フランジをステンレス鋼に代えて強度・剛性を高めた。
- (ii) フェールセーフ性を備える目的で図4-11に示すようにフランジ部中央にセンターコードを設けた。

設計変更等に応じて、フェールセーフ性を実証するためにやむを得ない場合を除き実験実証を行うことが要求され、民間航空機の耐損傷設計法として従来のフェールセーフ設計から損傷許容設計 (damage tolerant design) へと移行させるきっかけとなった。

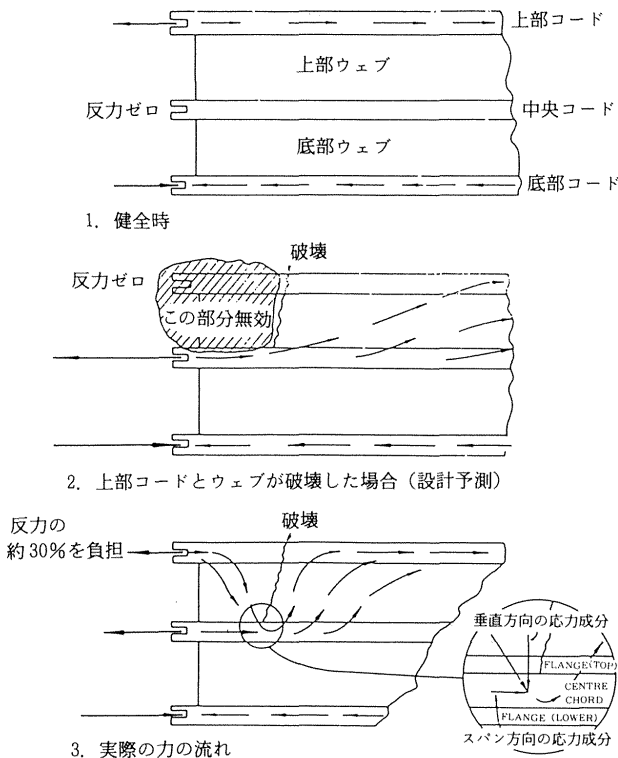
しかし、(i)(ii)の効果については実証評価を行わなかったため結果は設計者の意図とはかけ離れたものとなってしまった。図4-12は改修後の尾翼後部桁の力の流れを示したものである。1は桁が健全な場合で、フェールセーフ桁としての中央コードは力を負担せず上下の桁で尾翼にかかる曲げモーメントを支えている。運用中に常時引張りの疲労繰返し荷重を受けている上部桁部分に疲労き裂が発生し進展していくことが懸念されるが、その場合、き裂がある程度進行すると上部コードは荷重を分担せず2のように中央コードと下部コードでモーメントを支えるため、き裂はそれ以上成長しなくなることを期待したものであった。しかし実際は3に示すようにフランジ部が剛性・変形能共に高いステンレス鋼であったために、き裂が入った後もある程度頑張り続け依然として荷重を負担し続けたため、き裂進展力が保ち続けられ

図4-12 荷重伝達に関する設計者の期待と実際の比較 (文献(9)より)

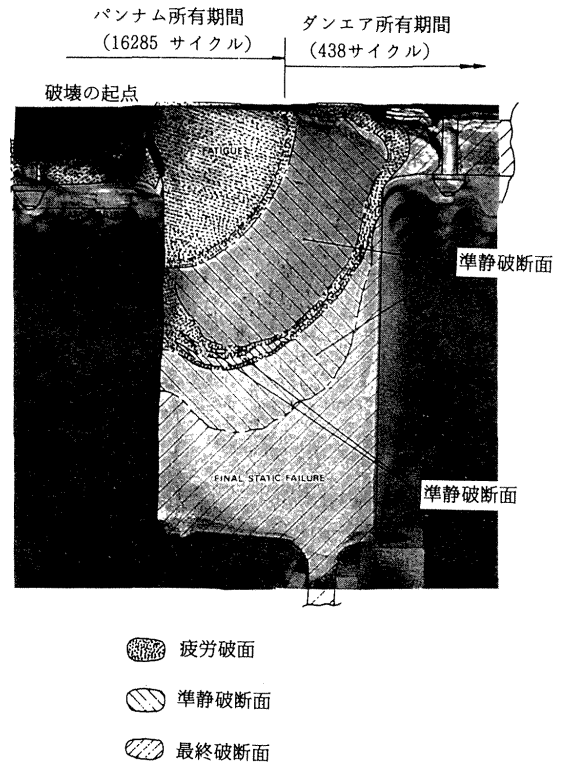
図4-13 事故機の水平尾翼後桁上部コードの疲労破断面 (文献(9)より)

破断に至るまで止むことがなかった。図4-13は上部コードの疲労破壊の様子を示したものである。

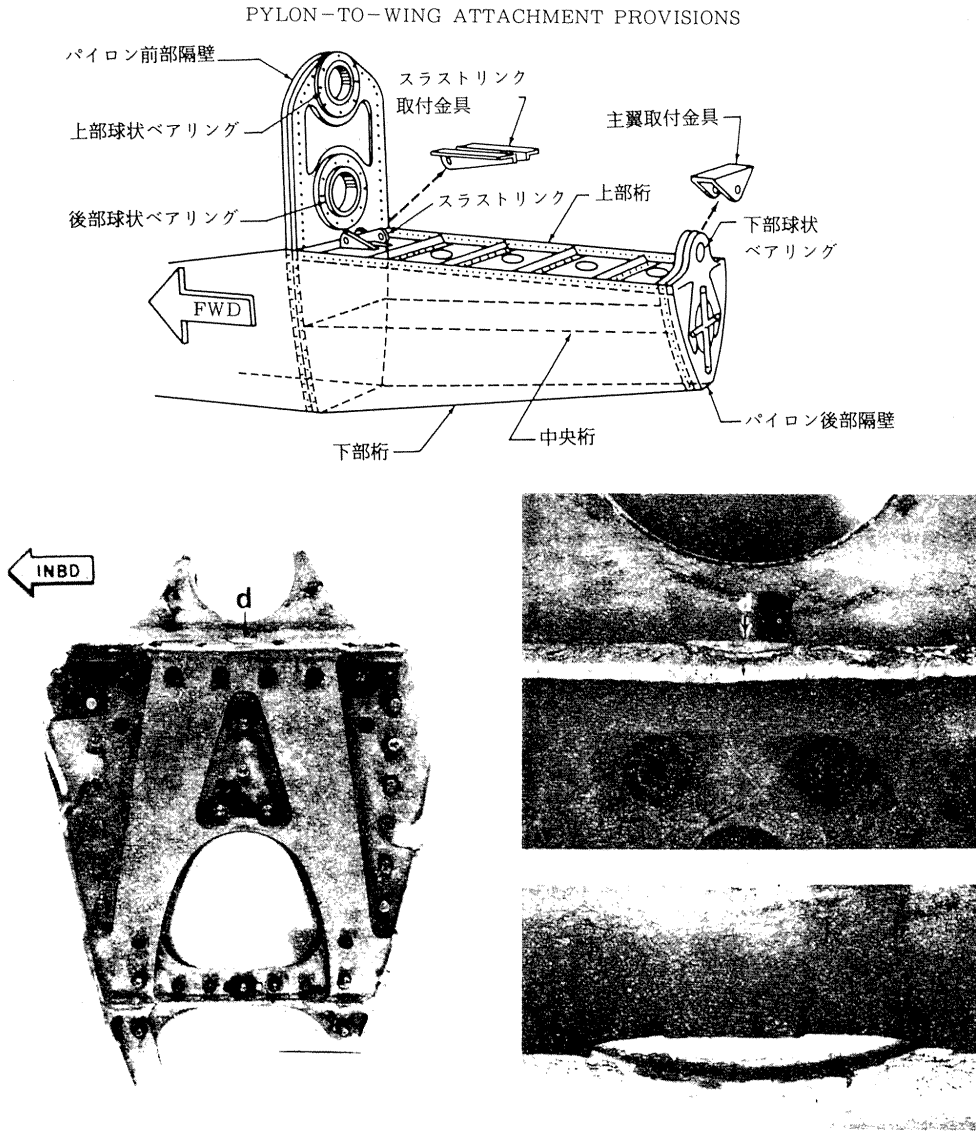
「d」部拡大図

図4-14 パイロン後部隔壁の大変形による破損部分（文献(10)より）

し、それに伴ってスラットの一部分が引き込まれ、空力特性が左右非対称となりバランスを失って墜落したものであるが、エンジンの脱落は取付けボルトの疲労破壊によるものであった。同型機のすべてのエンジン取付部を検査した結果、同様のき裂を有する機体が何機か報告されたが、それらは共通して特定の整備会社によってエンジン取外し取付けが行われていたものであった。エンジン着脱作業を調べた結果、作業手順として先ずエンジンを取り外し、その後パイロンを外すことが指示されていたにもかかわらず、フォークリフトを利用してエンジンを取付けたままパイロンを外すというエンジン整備マニュアルを無視した手抜き作業を行っていたり、フォークリフトで作業を行っている最中に長時間現場を離れるなどの杜撰な作業体制であったことがわかった。その間に油圧が下がりリフトが下がってエンジン支持部に設計以上の大きなモーメントが作用したりフォークリフトで突き

図4-14は当該整備会社が整備した機体に認められたパイロン後部隔壁の水平フランジ部のき裂について示したものである。整備マニュアルを遵守しなかったことによる人為的ミスが事故の原因であった。

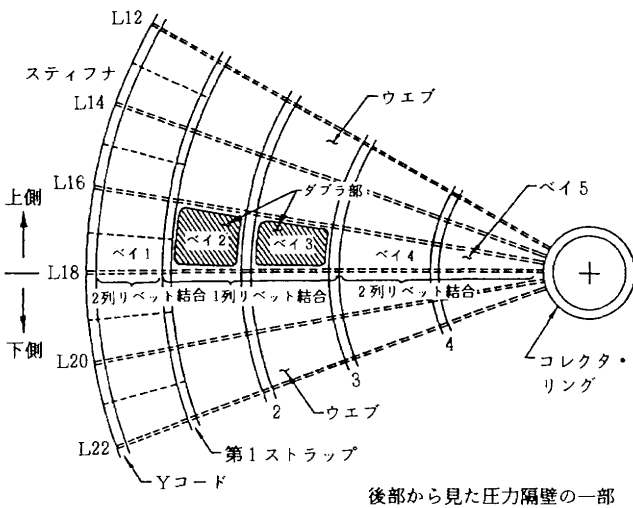
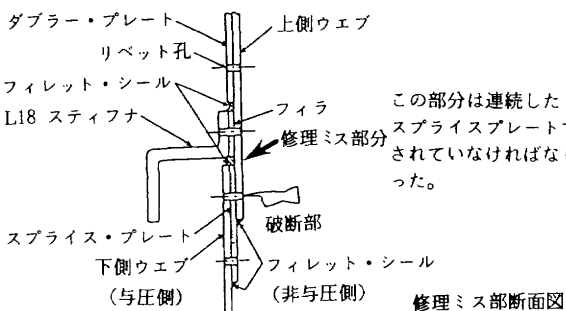
図4-15 後部圧力隔壁の修理状況（文献(11)より）

事故の直接的原因は機体後部圧力隔壁が破壊したために、大量の高速の空気が流出し油圧制御装置、補助エンジン（APU）を破壊し、さらに垂直尾翼のボックスビームを破壊したために垂直尾翼構造のほとんどが失われ、舵面制御用の油圧も失われ制御不能に陥った結果、コメット機の例（4. 1. 1参照）のように直ちに空中分解することはなかつたものの制御不能で帰投することができず山に衝突したものである。圧力隔壁が破壊した原因は、当該機が事故の7年前の1978年6月に大阪空港着陸の際、尾底部を滑走路にぶつけ（いわゆる“しりもち事故”）中破したため、機体を羽田空港整備場まで曳航し修理したときの修理ミスであった。図4-15は修理されたリベット継手の様子について示したものである。

過大な荷重が中央のリベット列に作用し孔縁から発生したマルチサイトき裂が12,319回の与圧の繰返しによって急速破壊に至ったものである。

修理ミスが行われた領域が2ベイ（約1,000mm）にわたっており、これは構造の不安定破壊を起こす限界欠陥寸法を越えていたため、微小き裂を縫って伝ばしたき裂は途中でアレストすることなく急速破壊に至ったものである。

この部分は連続した1枚のスプライスプレートで接続されていなければならなかった。

事故後の対策として、圧力隔壁の強度を高めるためにき裂停止効果を有する補強材の板厚の増加が図られ、また万一隔壁が破壊しても尾翼構造を破壊しないようにトーションボックスへの空気の流れを遮断するための工夫が施された。

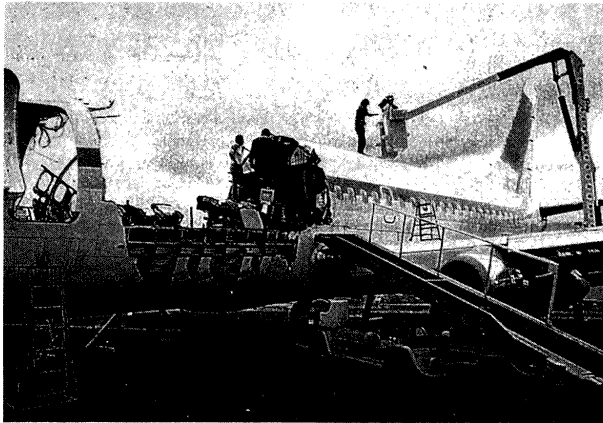
図 4-16 胴体部分が大きく剥がれて緊急着陸した
B-737 型機
(Aviation Week & Space Technology,
Vol. 128 (1988, May 16) p.16 より)

疲労と腐食によって機体の広い領域のリベット継手が損傷を受けており、乗客の一人が搭乗の際に 10cm 以上もある機体のき裂を視認していたことなどからもウォークアラウンドによる目視検査によっても発見し得る程度の損傷を運航会社が見落していた点に整備上の重大な責任がある。

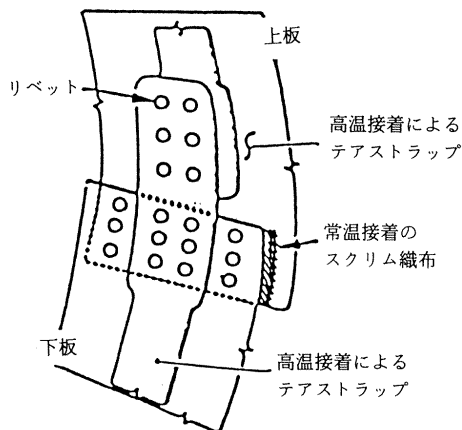
図 4-17 B-737 型機胴体の重ね継手構造

マルチサイト損傷が発生した理由は図 4-17 に示すように、板を重ね合わせて接合する際に接合面に用いたスクリムクロスが冷間接着によって接着されていたため、永年に渡る水分の吸着と脆化のためにいたるところで剥

離を生じ、力をクロスのせん断によって均等に伝える役割を果たさず、却って接合板のリベットの弛みの原因となりファスナ部の各リベット孔からのマルチサイト損傷を助長させる結果となったものである。

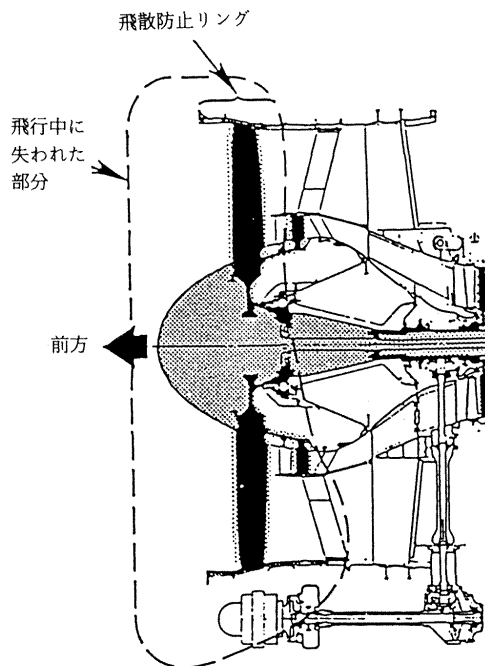
エンジン破壊現場近くのトウモロコシ畑から回収された第 2 エンジンの検証の結果、第 1 段ファンディスクがシャフトと接しているボア部にディスク製造過程における鍛造時の硬いアルファチタン介在物から発生した疲労き裂の進展によって破壊したものであることが明らかになった。鍛造欠陥はその後ショットピーニング加工によりキャビティ (空隙) に発展しき裂へと成長していったものであった。

ファンディスクは General Electric 社で 1972 年に製造後、41,009 時間、15,503 回の飛行サイクルを経験していた。図 4-18 は破壊した CF-6 エンジンファンディスクを示したものである。

図 4-18 破壊した CF-6 エンジンの
第一段ファンディスク

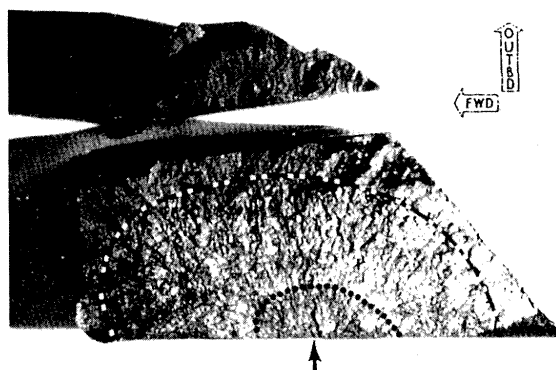
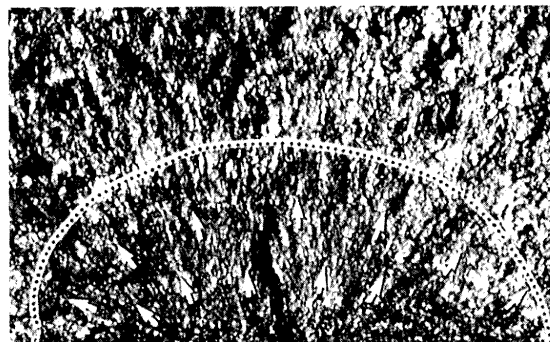
ディスクの破断面には以前の蛍光探傷検査で検査した際に用いられた浸透液によると見られる変色した領域が長さ 12.1mm にわたって認められた。き裂の発生点及び進展して行った様子を図 4-19 に示した。

- (1) ディスクをワイヤで吊り上げて検査した際に欠陥がワイヤの陰に入った。
(検査作業の不注意・手抜き)
- (2) 普段欠陥が発見される可能性がある場所 (ブレードの埋込部など) ではなかったの見逃した。(馴れ・予断)
- (3) 検査時における浸透剤・現像剤などの適用不良のために欠陥と認知しなかった。(検査の技量不足)

図 4-19 破壊の起点となったボア部の鍛造欠陥 (文献 (14) より)

- (1) 非破壊検査の自動化を促進し、ダブルチェック体制の検討を進めること
- (2) 非破壊検査におけるヒューマンエラー低減方策の検討

(3) エンジンを利用した油圧系以外の制御システム構築の検討
