TM-674

航技研遷音速風洞の測定胴設備改修の概要について

1995年1月

Refurbishment of the NAL 2m × 2m Transonic wind tunnel test section

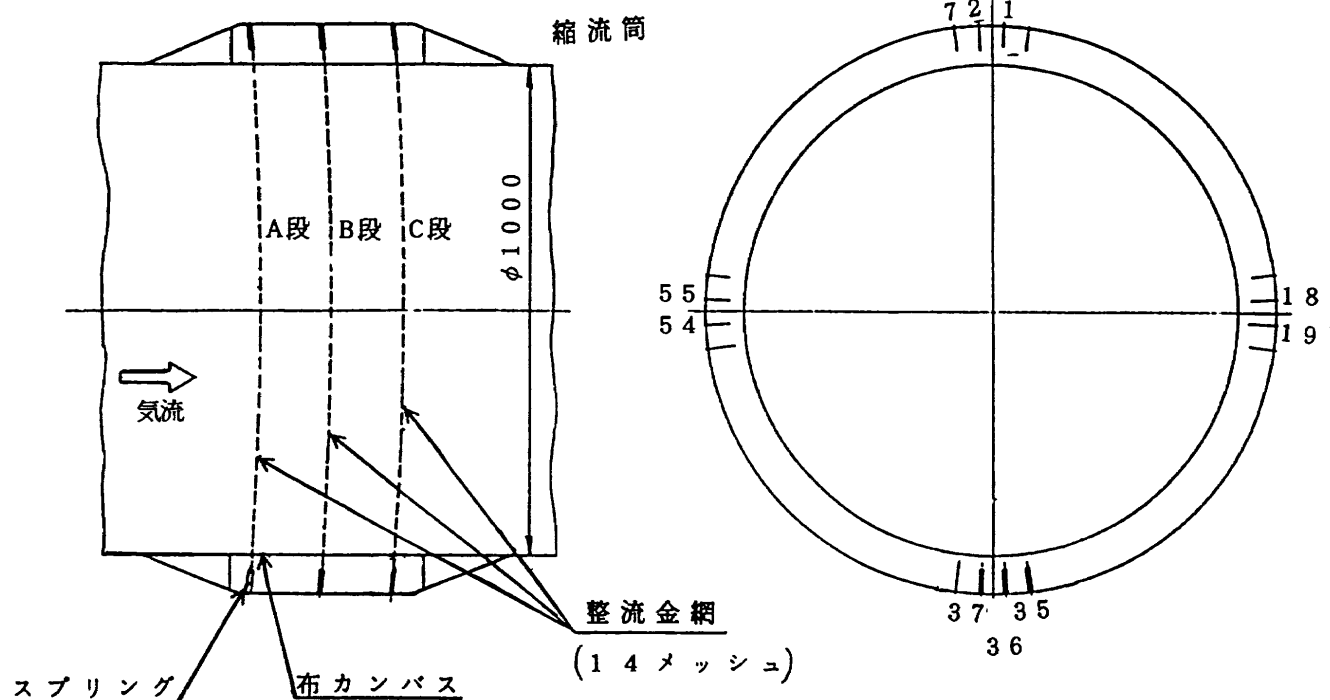
図2 集合胴整流金網

(1) 点検の結果は、良好であった。即ち、30年前に設置された物と思えない程各部品共健全な状態にあり、金網の損傷もない事が分った。但し、下流側の金網下部取付金具の一部に、過去の金網洗浄時の湿気のためか、多少錆びが発生している箇所のある事が指摘された。

(2) 金網にアルミ箔や塗料等の粉片及び繊維状の物が付着していたが、これらは油で固着している状態ではなく、ブラシを掛ける程度で落下した。足場を組んで、金網の両面から小さ目のブラシで丁寧にこすり落としたりと、十分効果があったので、洗浄液を使用する必要がなかった。このため、洗浄液を使用した場合に予想される2次の障害を避けることが出来た。

(3) 金具類はほぼ全てが健全な状態にあり、錆びの発生している一部を除いては、十分に再使用可能と思われたのでそのまま再使用することにした。不良と思われたターンバックル3箇所、バネ2箇所、バネ受筒2箇所、スプリングクランプ数箇所は部品交換を実施した。

(4) キャンパス用鋼索は、一部にゆるんでいる箇所があったので、張り直し等の調整作業を実施した。

(5) キャンパスは布製の割には腐れもなく健全な状態であり、ゴム類も硬化が見られず十分弾力性を保っていたので、そのまま再使用することにした。

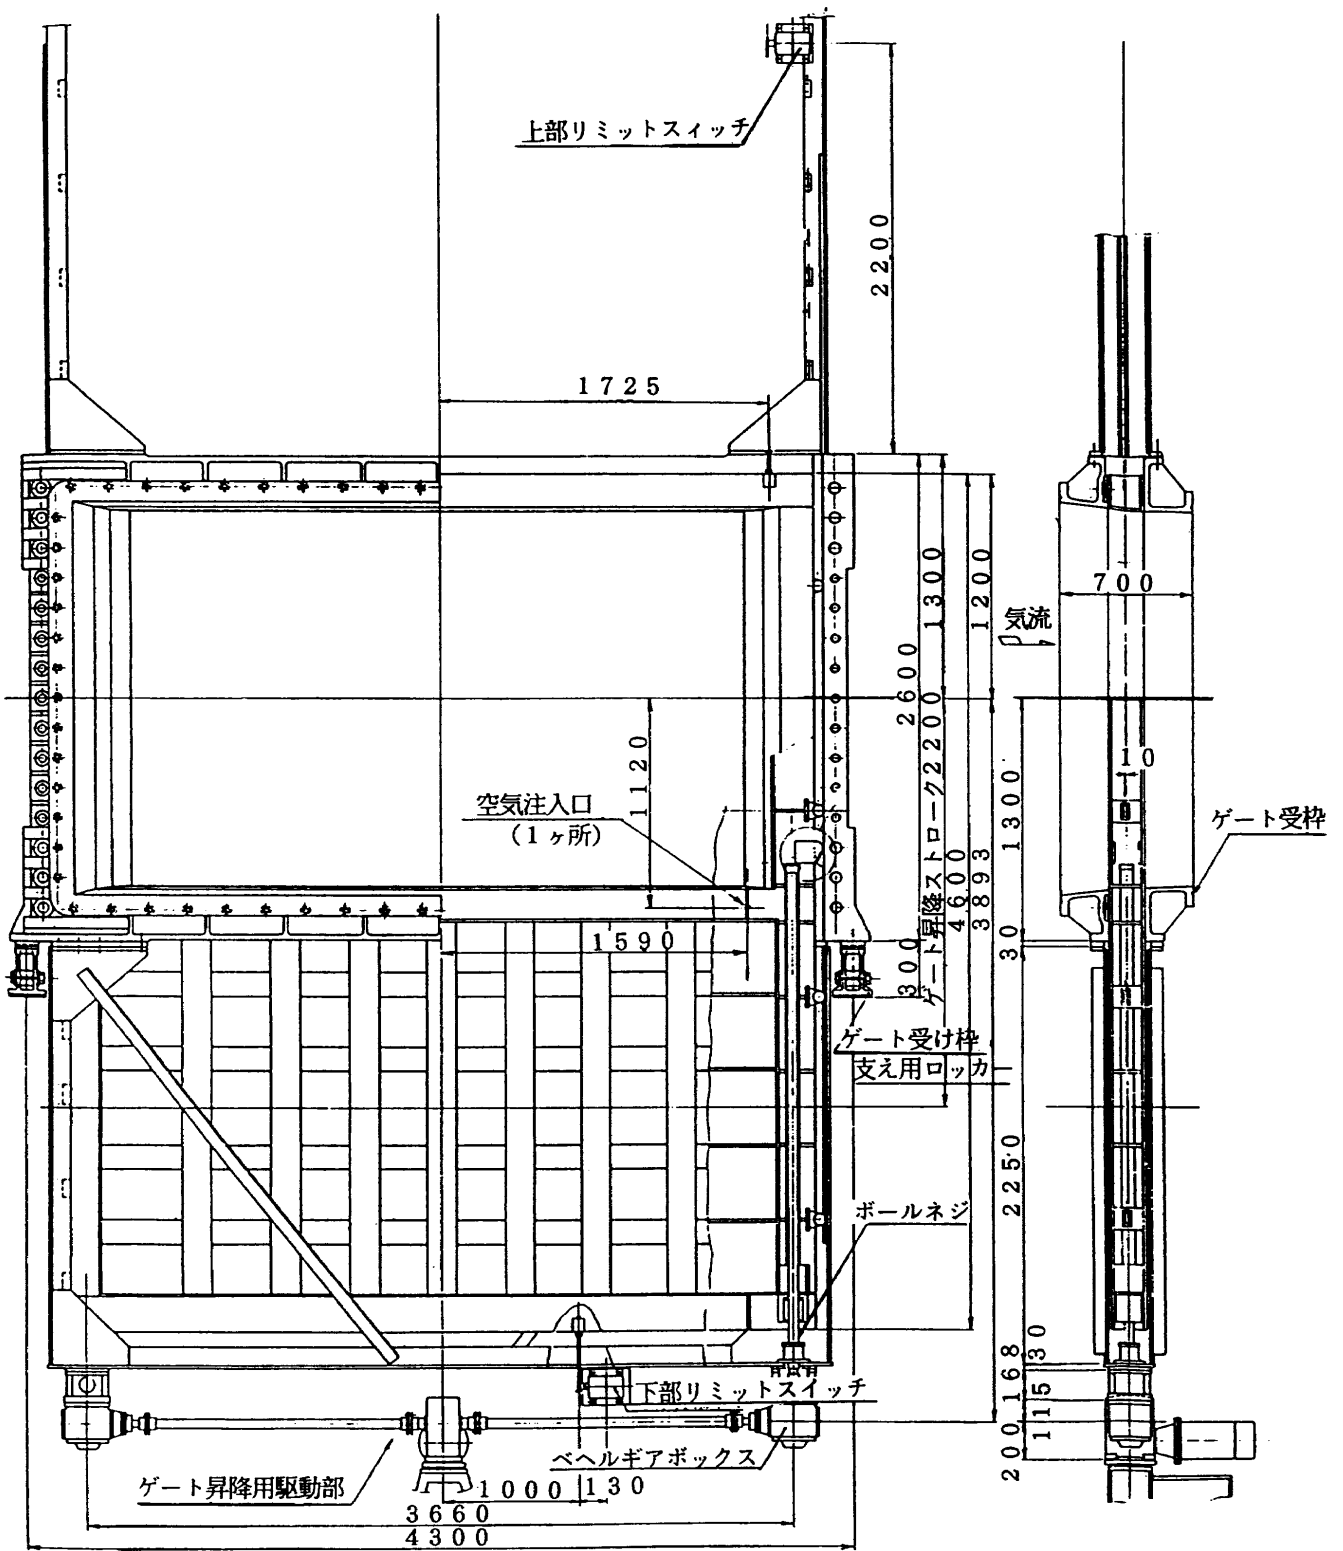
図4 上流ゲート

ゲート設備で問題になっていた不具合は、エアシールパッキンの劣化、駆動軸系の減速機、軸受部からのグリースのしみだし、リミットスイッチの作動不良及び駆動軸の異常振動等であった。ところが、この設備は重量が重く、枠組み全体が大きく、設置位置が他の装置の間に挟まれていることから、周辺装置の改修作業と一緒に作業する必要があった。特にエアシールの交換は、前後の設備を分解する時に一緒に行わない限り、実施することは不可能であった。従って、上流の可変ノズル改修と下流の蛇腹杵改修の作業に合わせて改修計画を作成し、次の手順により実施した。

上流ゲートは、図3に示すように可変ノズルの上流側にあり、更に上流の集合胴との中間に設置されている。ゲート本体は、図4に示すように枠組みと上下案内枠の中を電動機と駆動装置で開閉する構造になっているので、後流側の可変ノズルの分解作業と並行して、本体の分解作業を行うように計画した。

改修作業は、上流、下流ゲート共、本体についてはゲート受け枠を分解し、清掃、点検の上、気密パッキン、フランジ用パッキン等の交換を行った。駆動軸系については、ユニバーサルジョイント等の分解、点検、清掃を行い、電動機、減速機、ギアボックス、カップリング、

その状態でゲート昇降用ボールネジ、駆動装置等を分解し、清掃、点検、不良品の更新等の作業を行った。全体を分解と逆の手順により吊り上げ、組立及び調整作業を行った。その結果、不具合は解消された。

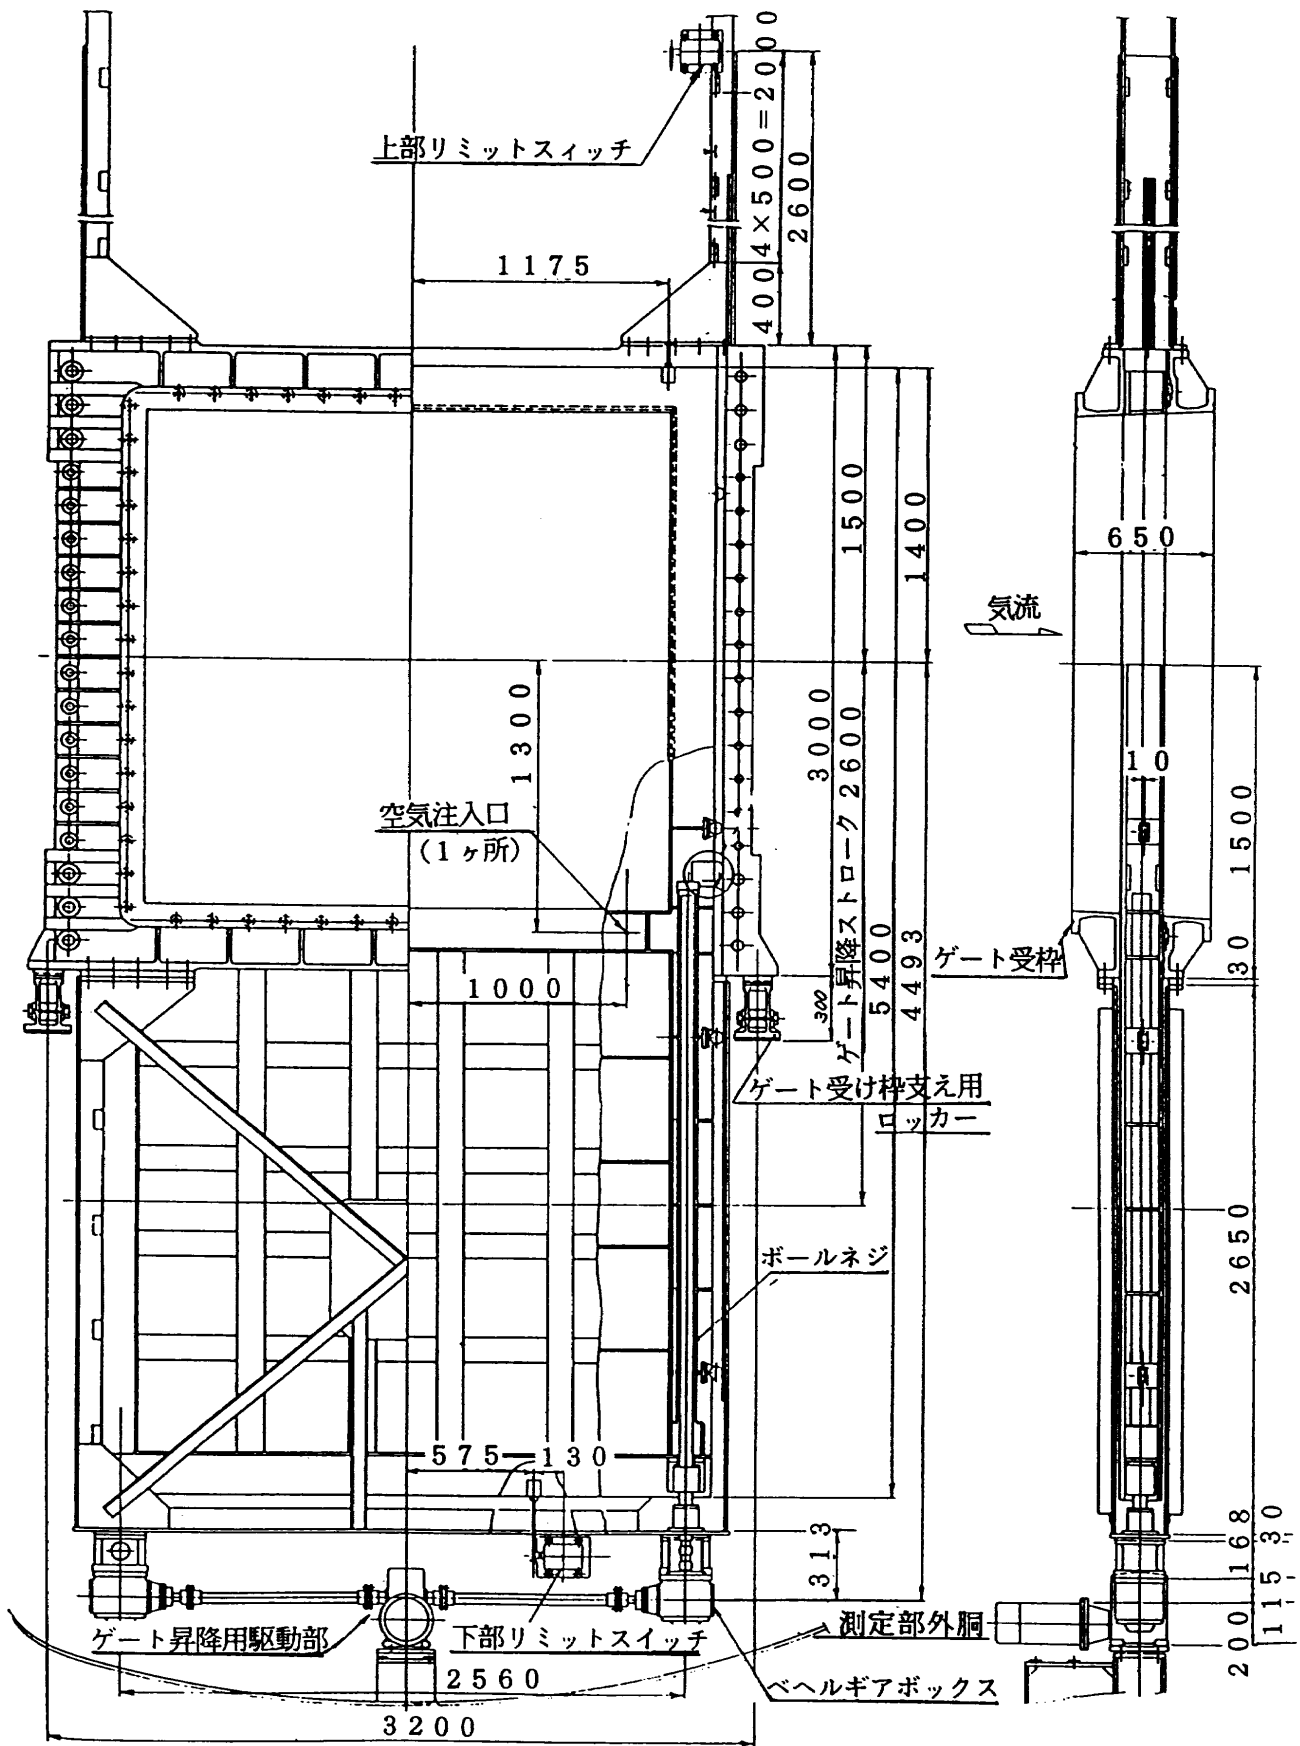
図5 下流ゲート

下流ゲートは、カート、蛇腹杵の後流に位置する拡散筒部にあり、構造は図5に示す通りで上流ゲートと同様に、ゲート本体は前後を挟まれているので、蛇腹杵の改修作業と並行して行うように計画した。

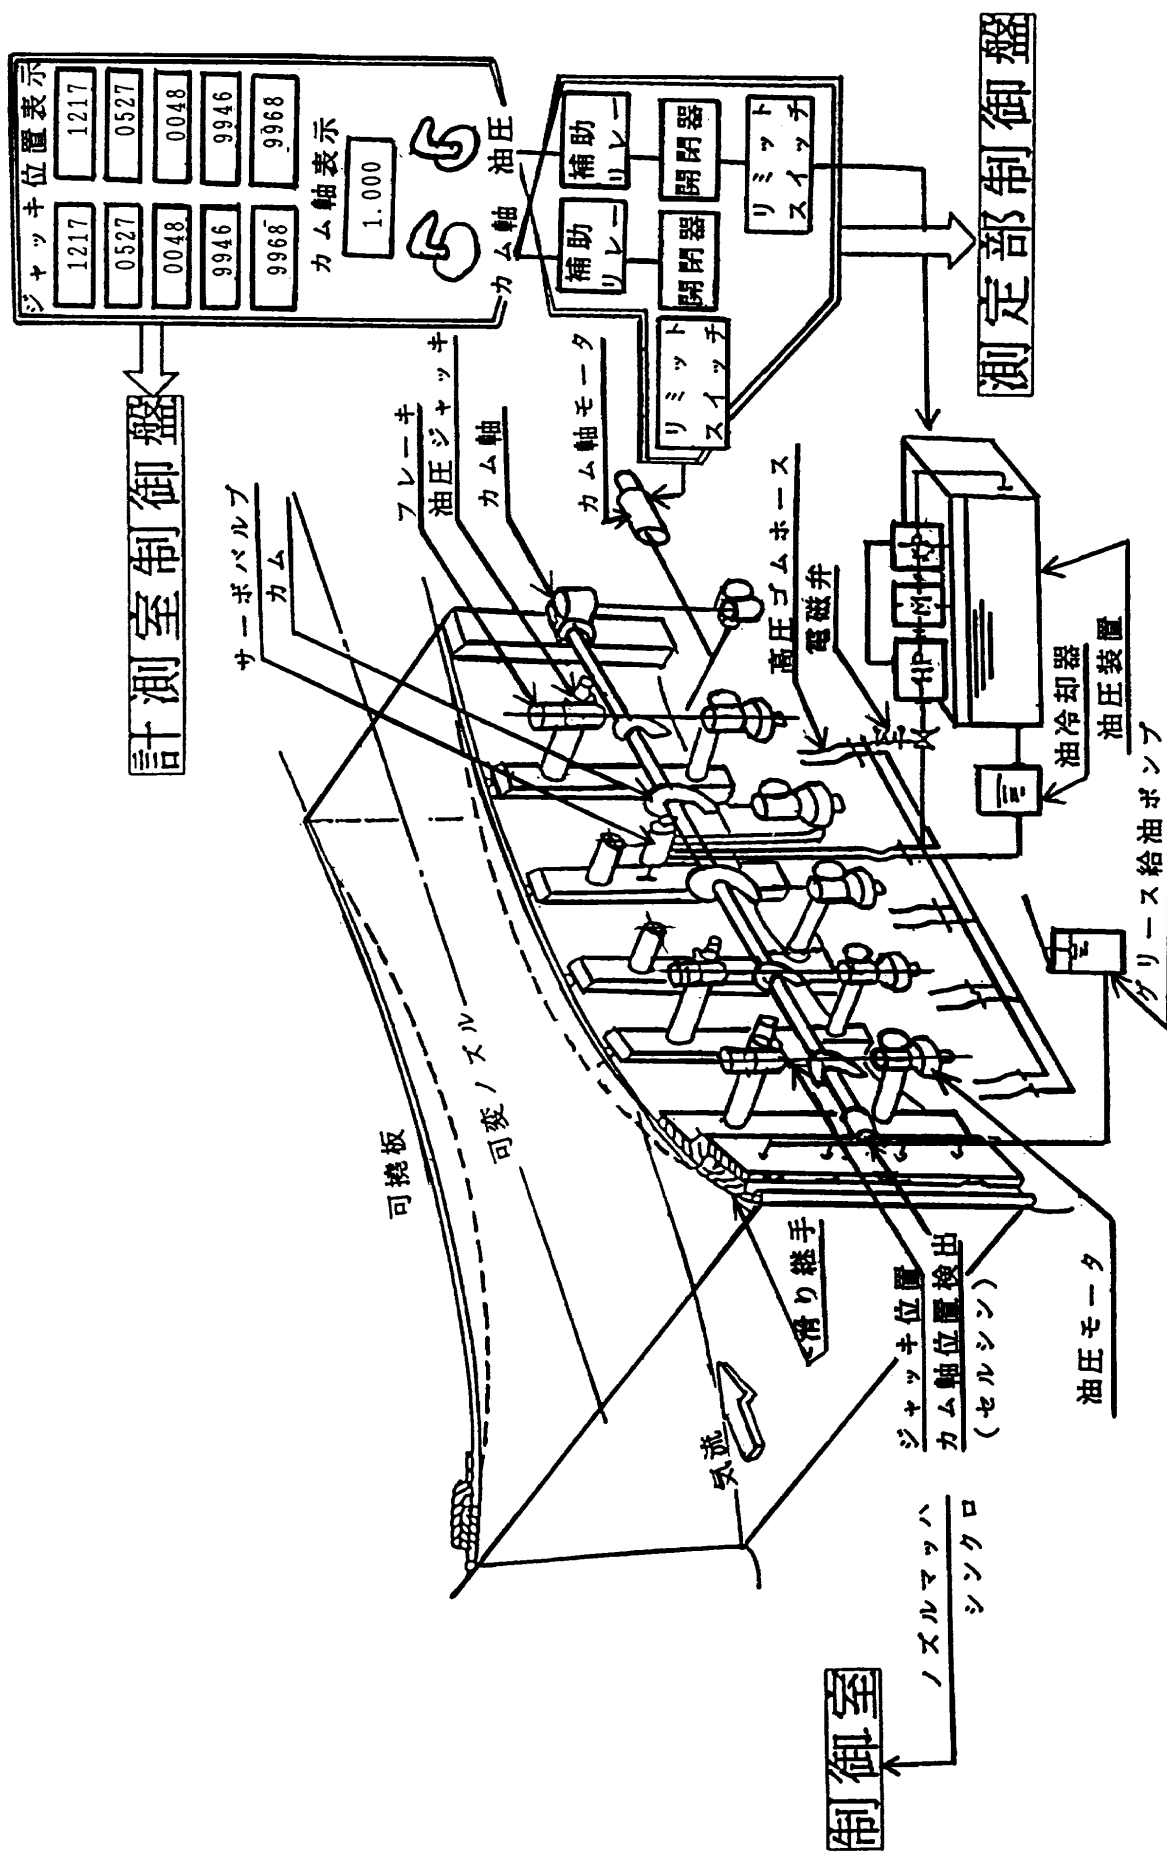
図8 可変ノズル制御系統図 (改修前)

改修を要する不具合は、ジャッキを始めとする油圧機器の老朽化、油圧の低下、ガタの発生などのほか、駆動機構の作動も滑らかでなく、ホースのひび割れやシールの劣化による油洩れがひどく、洩れた油が風路内に侵入して模型や風洞を汚して、計測器などに悪影響を与えるなど広範囲に生じていた。

改修前の調査でも、これらの不具合と共に全体が著しく老朽化していることが指摘された。上記のほか不具合箇所としては、カム軸部の駆動軸系の減速機、軸受部からのグリースの著しいしみだし、回転角検出部の駆動軸摩耗による不正確な位置表示、リミットスイッチのパネの劣化による作動不良、サーボバルブ部の劣化による油洩れ及びモータ部からの著しい油洩れ、高圧ゴムホースの劣化による硬直化、ウォーム減速機のグリースの著しいしみだし、ルーズカップリングのスプリングの劣化、滑り継手部の潤滑グリースの固化による可撓板の作動不良、滑り継手の給脂ラインの配管内グリースの固化による給脂不能、可撓板上下端のシールパッキンの破損によるシール不良、可撓板とジャッキ取付部ボルトの弛み、可撓板面の応力モニター用歪ゲージの破損、サーボバルブ軸部からの著しい油洩れ、サーボバルブのジャッキ位

置微調整用のトリムモータ故障による動作不良、サーボバルブ空気抜ボルト頭の損傷、サーボバルブ部のリミットスイッチの作動不良等である。これらの不具合を解消するためには、ノズル可撓板を含めた可変ノズル部全体を分解する必要がある。尚、今後の操作方法として、各機器のオーバーホール後、従来通りの操作方法に復旧するか、或いはカム軸系にサーボ駆動系を追加してノズル形状の設定を自動化するか、または従来のカム軸方式を止めて、位置センサーと計算機によるノズル形状の設定方式に変更するか、何れかの方法を選択する必要がある。

- (1)ノズル曲線の設定方法は、従来の油圧サーボ方式を止め、電気サーボ方式に改修する。
- (2)従来のカム及びカム軸駆動系の機器類及び油圧サーボ弁、油圧モータ及び注油配管は撤去する。
- (3)可撓板、滑り継手、ジャッキ類は全て取外し、分解、点検、清掃後、必要部品を交換する。
- (4)可撓板に過大な応力が発生することを防止するため、南北可撓板に応力検出用の歪ゲージセンサーを4点

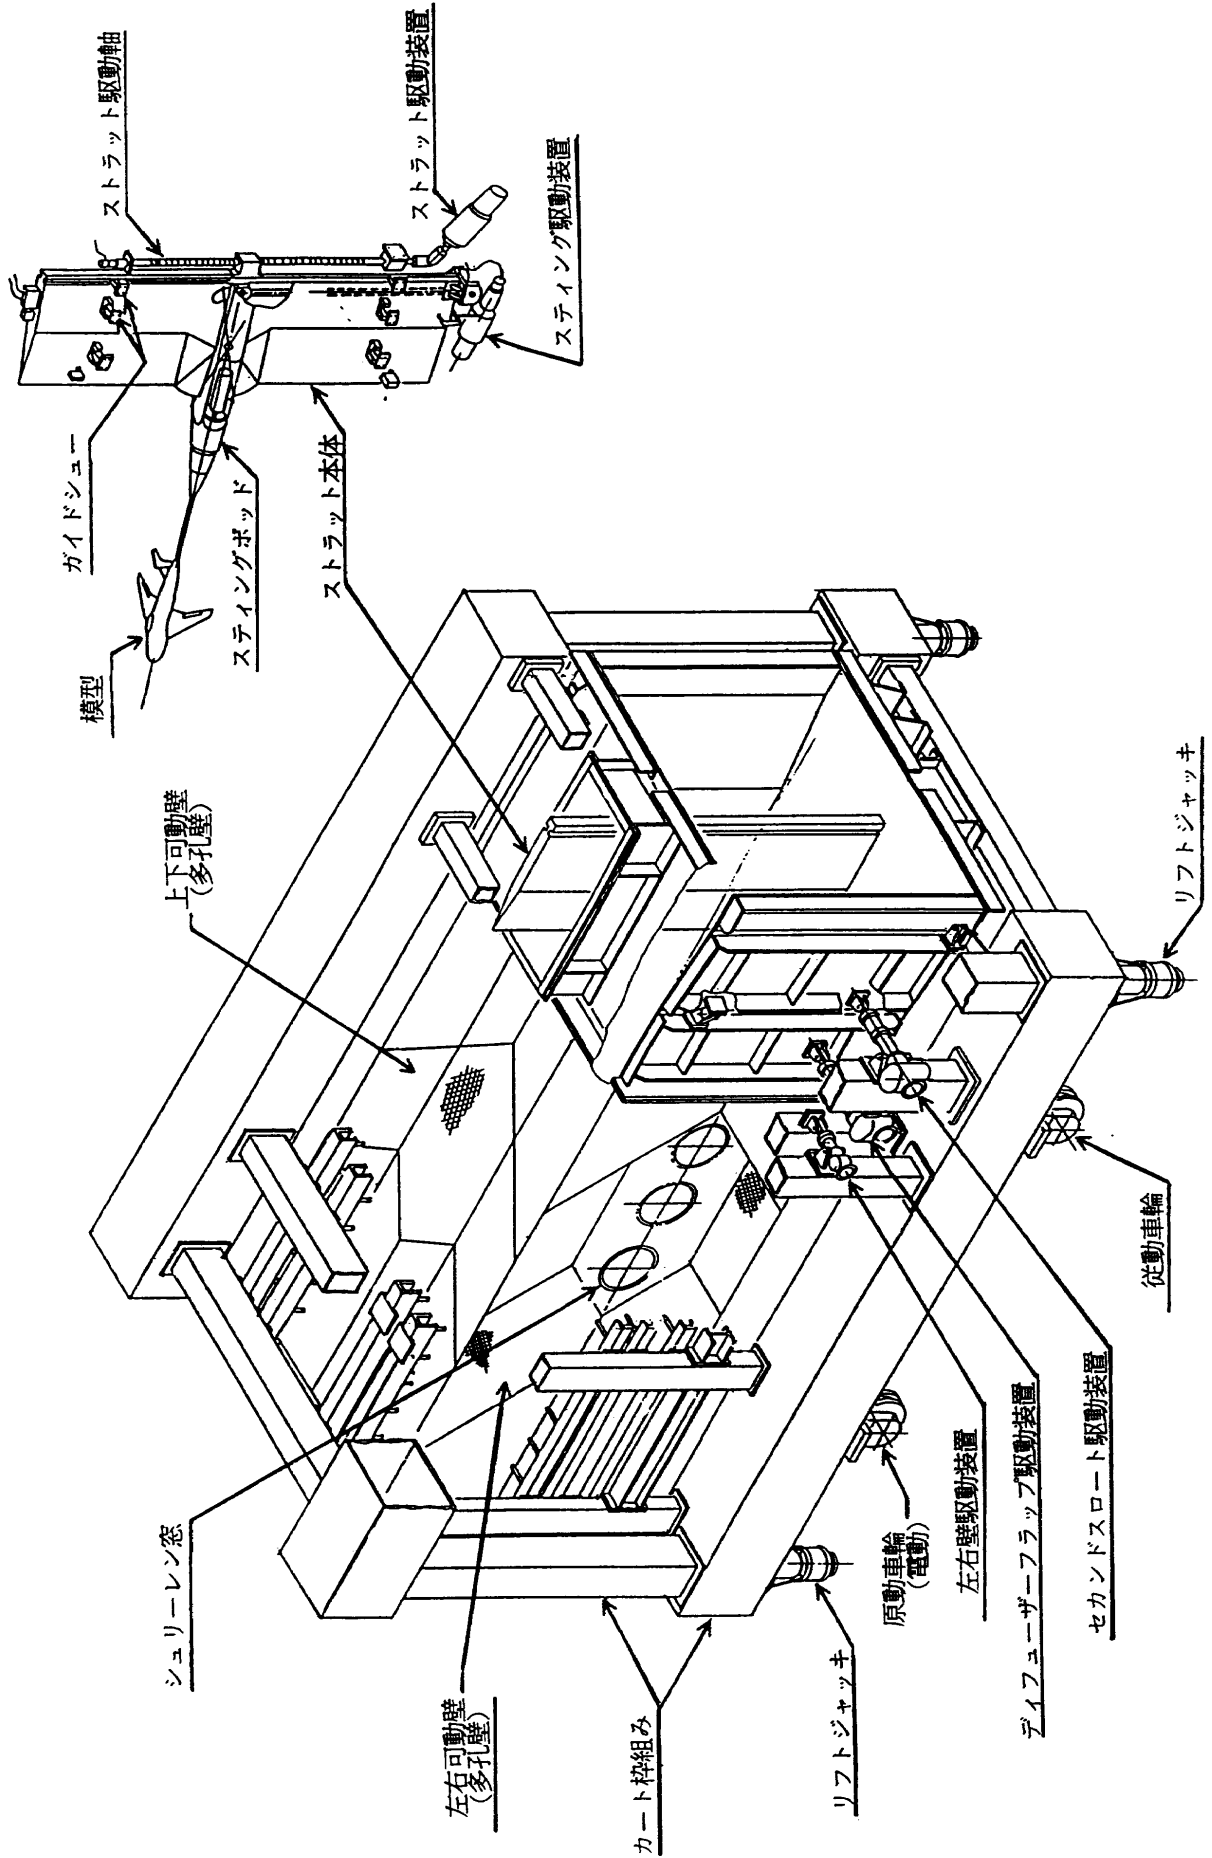
図18 全機模型用カート

全体の20%に相当する分だけ壁面に垂直に開けてある。その外側には、2重に板を取付けてあり、これをスライドさせて開口比を20%から0%まで変えられる機構になっている。この機構の駆動電動機、制御用センサー軸等が摩耗により誤動作することがしばしば起こり、不具合を生じていたので、この部分も分解、補修することにした。

1回目は、1970年の5月に全機形態の模型を試験している時に起こり、この時の事故原因は、ストラットをその支持体である角ネジのネジ部に結合しているナットネジ部が破損したことであった。このナットは、直径38mmφの角ネジであったが、繰返し使用されたことによってネジ部分が摩耗して、ストラットの重量を支えきれなくなった。この時に試験していた模型は、ロール角を

90°近くまで変角していたので、主翼がカート床に激突し、模型胴体、主翼、天秤及びスティングがばらばらに破壊して、第1屈曲部まで飛散したため、カート床から屈曲部まで風洞内のあちこちに傷を残した。しかし、幸いなことに大きな金物類は屈曲部に引っ掛けて止り、そこを過ぎた小物類は主送風機直前に張ってある保護用金網で止ったので、それ以上の被害を風洞機器に及ぼすことはなかった。事故原因が判明した後、同年12月に支持体のスクリーンネジを角ネジから直径50mmφのボールネジに交換する処置を施した。一方、スティングポッド駆動用のネジも、当初から角ネジを使用していたが、当時、使用され始めたボールネジに着目して、この事故の2年前に直径57mmφの角ネジから、直径50mmφのボールネジに交換してあったので、こちらには異常がなかった。その後、ストラット用とスティングポッド駆動用のモーターも更新して使用していた。

こうした処置をしたにも拘らず、2回目の事故は、それから9年後の1979年1月に起こった。この時試験していたのは小型ロケット模型で、特別なスティングを使って大迎角試験の最中に事故が起きた。ストラット落下の原因は、ストラットのボールネジ取付部分を固定している直径12mmφのネジ6本が剪断方向の力を受けて疲労し、その後、破断したものである。事故後の処置は、直径12mmφのネジ6本で固定するほか、ナットの取付部分に厚さ9mm、長さ250mm、幅125mmの補強板を両側に取付け、直径8mmφのネジ2本ずつで固定することにした。これ以後、今回の改修までこの形態で、振動や摩耗などに十分留意して慎重に取扱ってきた。

- (1) 模型支持装置全体の分解、点検及び清掃を行い、軸受、軸シール、ブレーキ部品及び回転保持部の老朽部品を交換し、駆動機構は電動サーボ方式に改修、位置検出器をアブソユーターを用いたデジタル式に改修し、カート上の駆動電力用と制御用の配線を更新した。
- (2) 迎角の設定精度は $\pm 0.01^\circ$ とし、検出精度は \pm

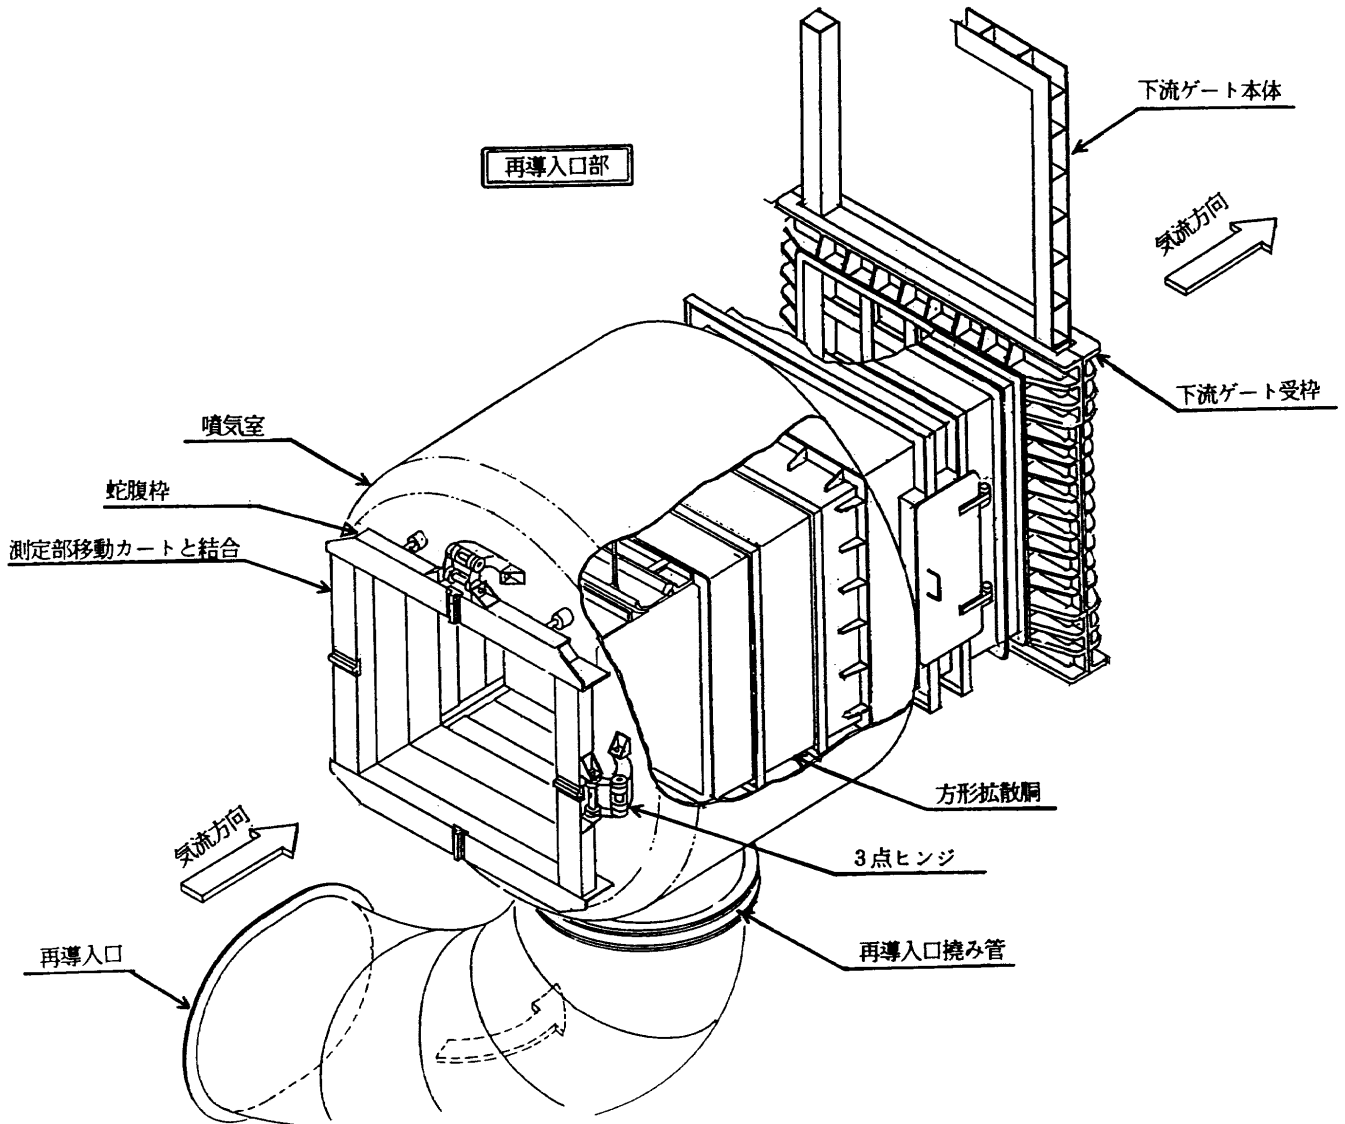
図36 蛇腹棒位置

測定部カートを風洞経路に嵌め込んだり、或いは風路から取外したりするために、カート前後と風路の間に若干の隙間が設けてある。通風時はこの隙間を防ぐ必要があるため、蛇腹棒を取付けている。図36に示すように蛇腹棒は第1拡散胴の入口にあり、駆動用油圧ジャッキにより気流方向に対して、前後方向に移動する。カートを測定部に3点ヒンジを介してセットする時に蛇腹棒を前方に移動して結合し、カートを取り出す時には後方に移動して切り離す。この部分は、カート後部になるので、通風時には結合を十分に行うこと、カート移動時には隙間を確保することが必要である。カート交換作業は、頻繁に行う場合で週に1~2回程度と少ないが、それでもヒンジ部分が摩擦で片あたりするようになり、駆動用のジャッキから油洩れしていた。蛇腹部分は、枠案内板が通風時に受ける変動気流による加振を受けて疲労し、折損事故を起こした事があり、応急措置を施していたが万全ではない。その他、次のような不具合があった。蛇腹棒本体の動きが滑らかでなくギクシャクし、蛇腹棒全体

が少し下を向きストロークの最後のキーが溝に入る段階で乗り上げがあるほか、随所に油洩れが身受けられた。

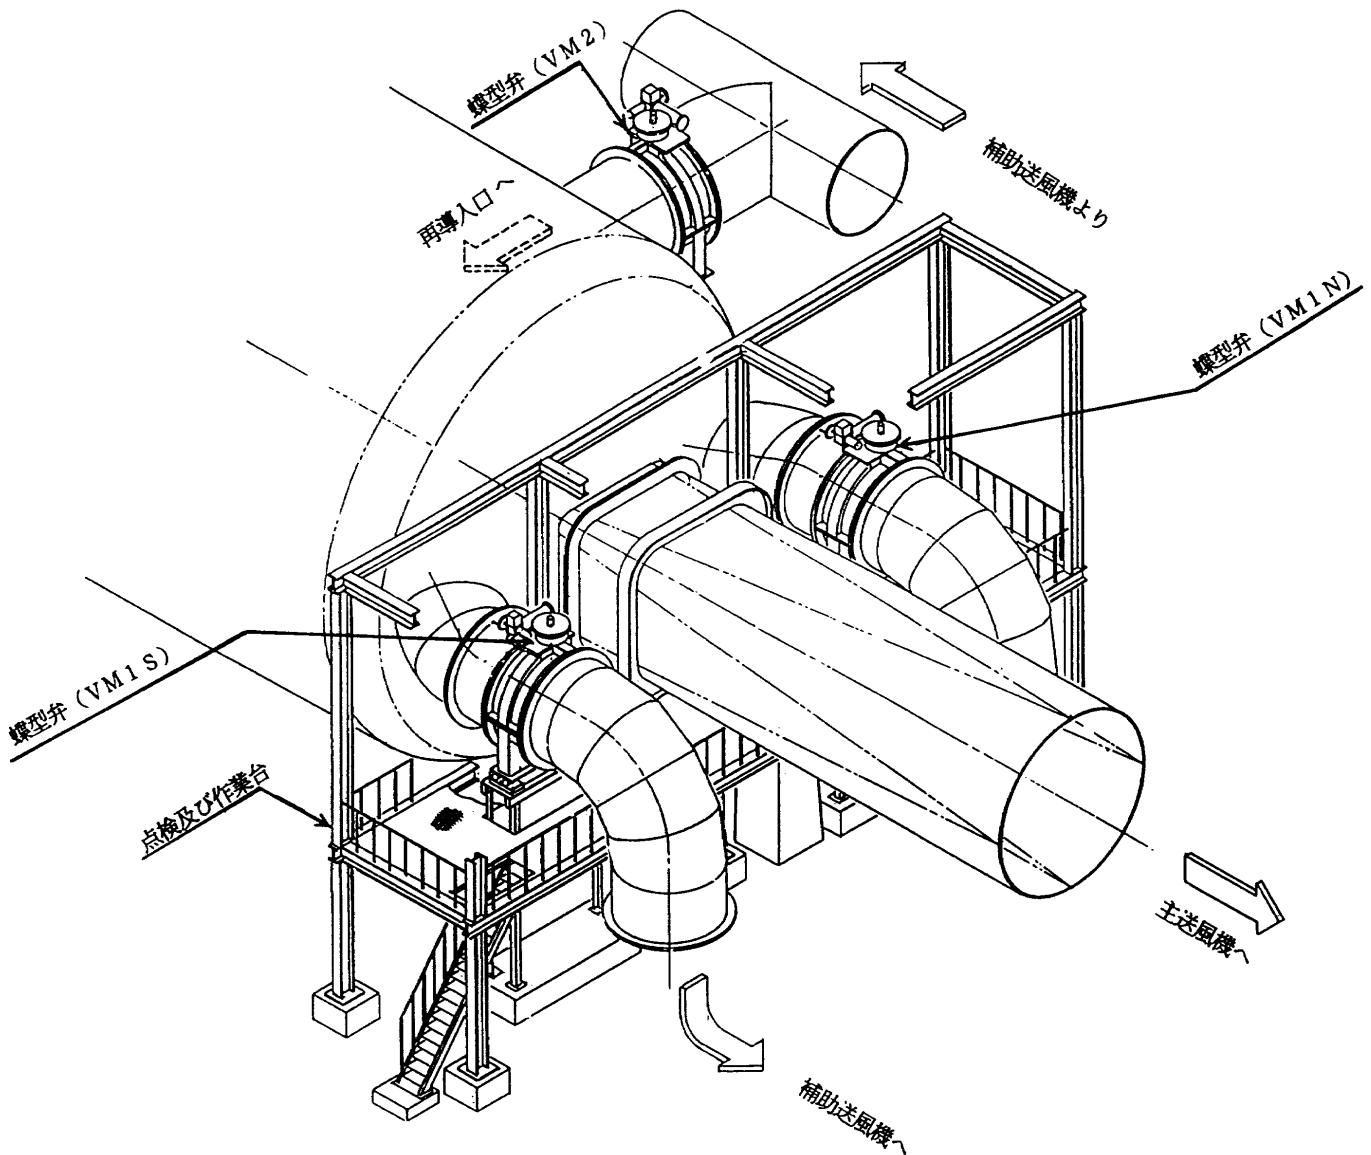
図39 再導入口

再導入口と蝶型弁には、次のような不具合箇所がある。
 ①再導入口接続用ゴム製伸縮管の著しく劣化していること、
 ②噴気口開度調節機構の動作が固いこと、
 ③パッキン、伸縮管等ゴム製品の著しく劣化していることがあげられる。また、④従来の噴気口開度調節は、マンホール

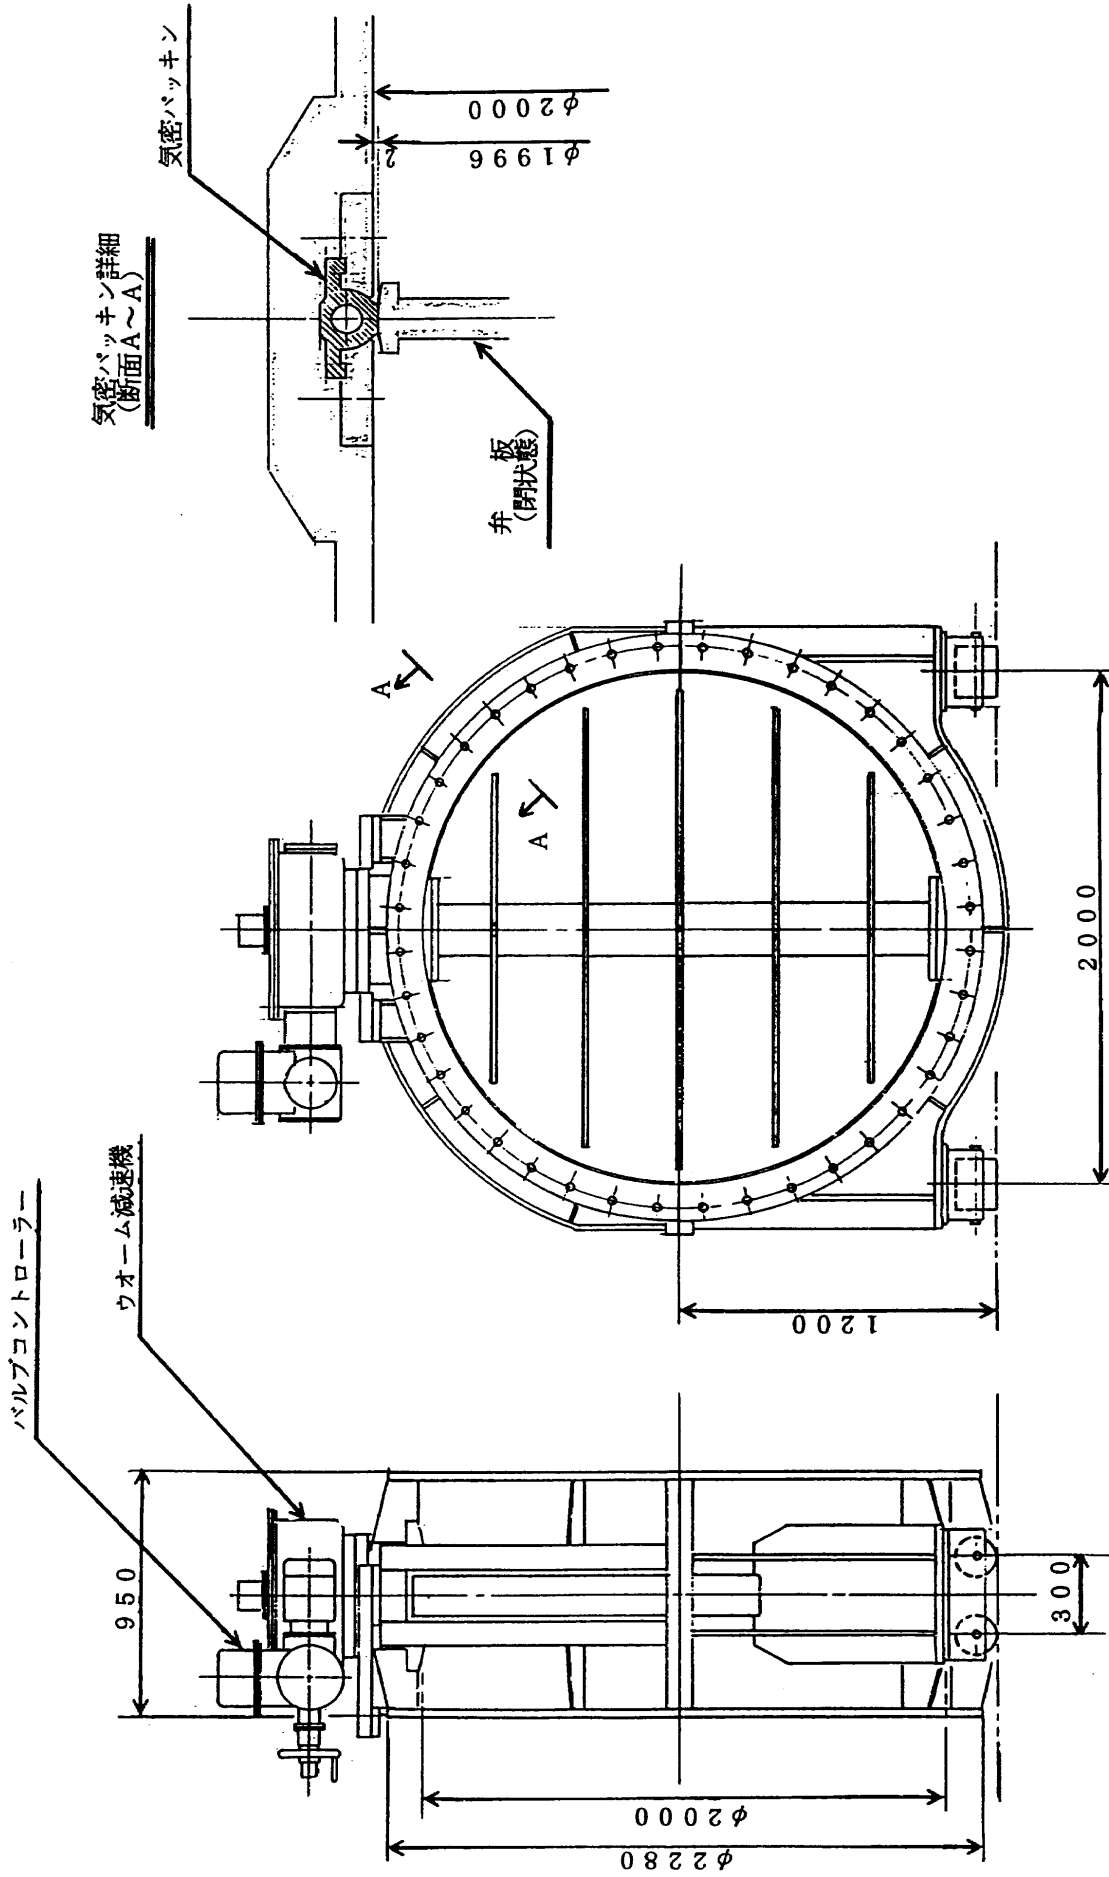
図40 蝶型弁

る）内に手動による再導入口開閉用の装置が設けられていた。抽気回路入口のA点には、仕切り用の蝶型弁VM1が左右（北側Nと南側S）の入口の一つずつ設けられている。この弁は、補助送風機による抽気を行う時に開け、抽気を行わない時には閉めておくが、高速領域での試験が増加すると共に使用頻度が高まっていた。このため、駆動装置の油圧モータの油洩れ、シールの破損、インタロック用レバーの折損その他の不具合が生じてきていた。これまでは部分的な補修を重ねてきたが、それも限度となり、全体的な補修を行う必要があった。図39に再導入口の蝶型弁の取付位置、図40に弁の形状を示す。弁の周囲はエアシールによる気密パッキンでシールするようになっており、弁開時にはエアシールを抜いてから、サーボバルブに約2 MPaの圧油を供給して歯車機構を介して弁を駆動する構造である。

内部で作業するため、作業性が悪く危険なので外部調節機構に改造する必要がある。この他に、⑤蝶型弁のエアシールパッキンの劣化と著しい空気洩れ、⑥蝶型弁軸受部グリース固化によるグリースニップルの詰り、⑦蝶型弁エアシールパッキンのインターロック用互鍵弁のレバー折損、⑧蝶型弁駆動用油圧シリンダー部から著しい油洩れの不具合箇所がある。

このように、蝶型弁は全体をオーバーホールする必要があるが、風洞建設時と異なり風洞が防音建屋に覆われたので、高所の屋内作業となる。しかし、弁重量が約60 kNの物を地上に下ろすことは困難なので、メンテナンス用の恒久的な支持台を設置する必要がある。また、蝶型弁の駆動は、高所への油圧配管を引き上げていることによるパッキンの劣化、エア混入による互鍵弁の折損等

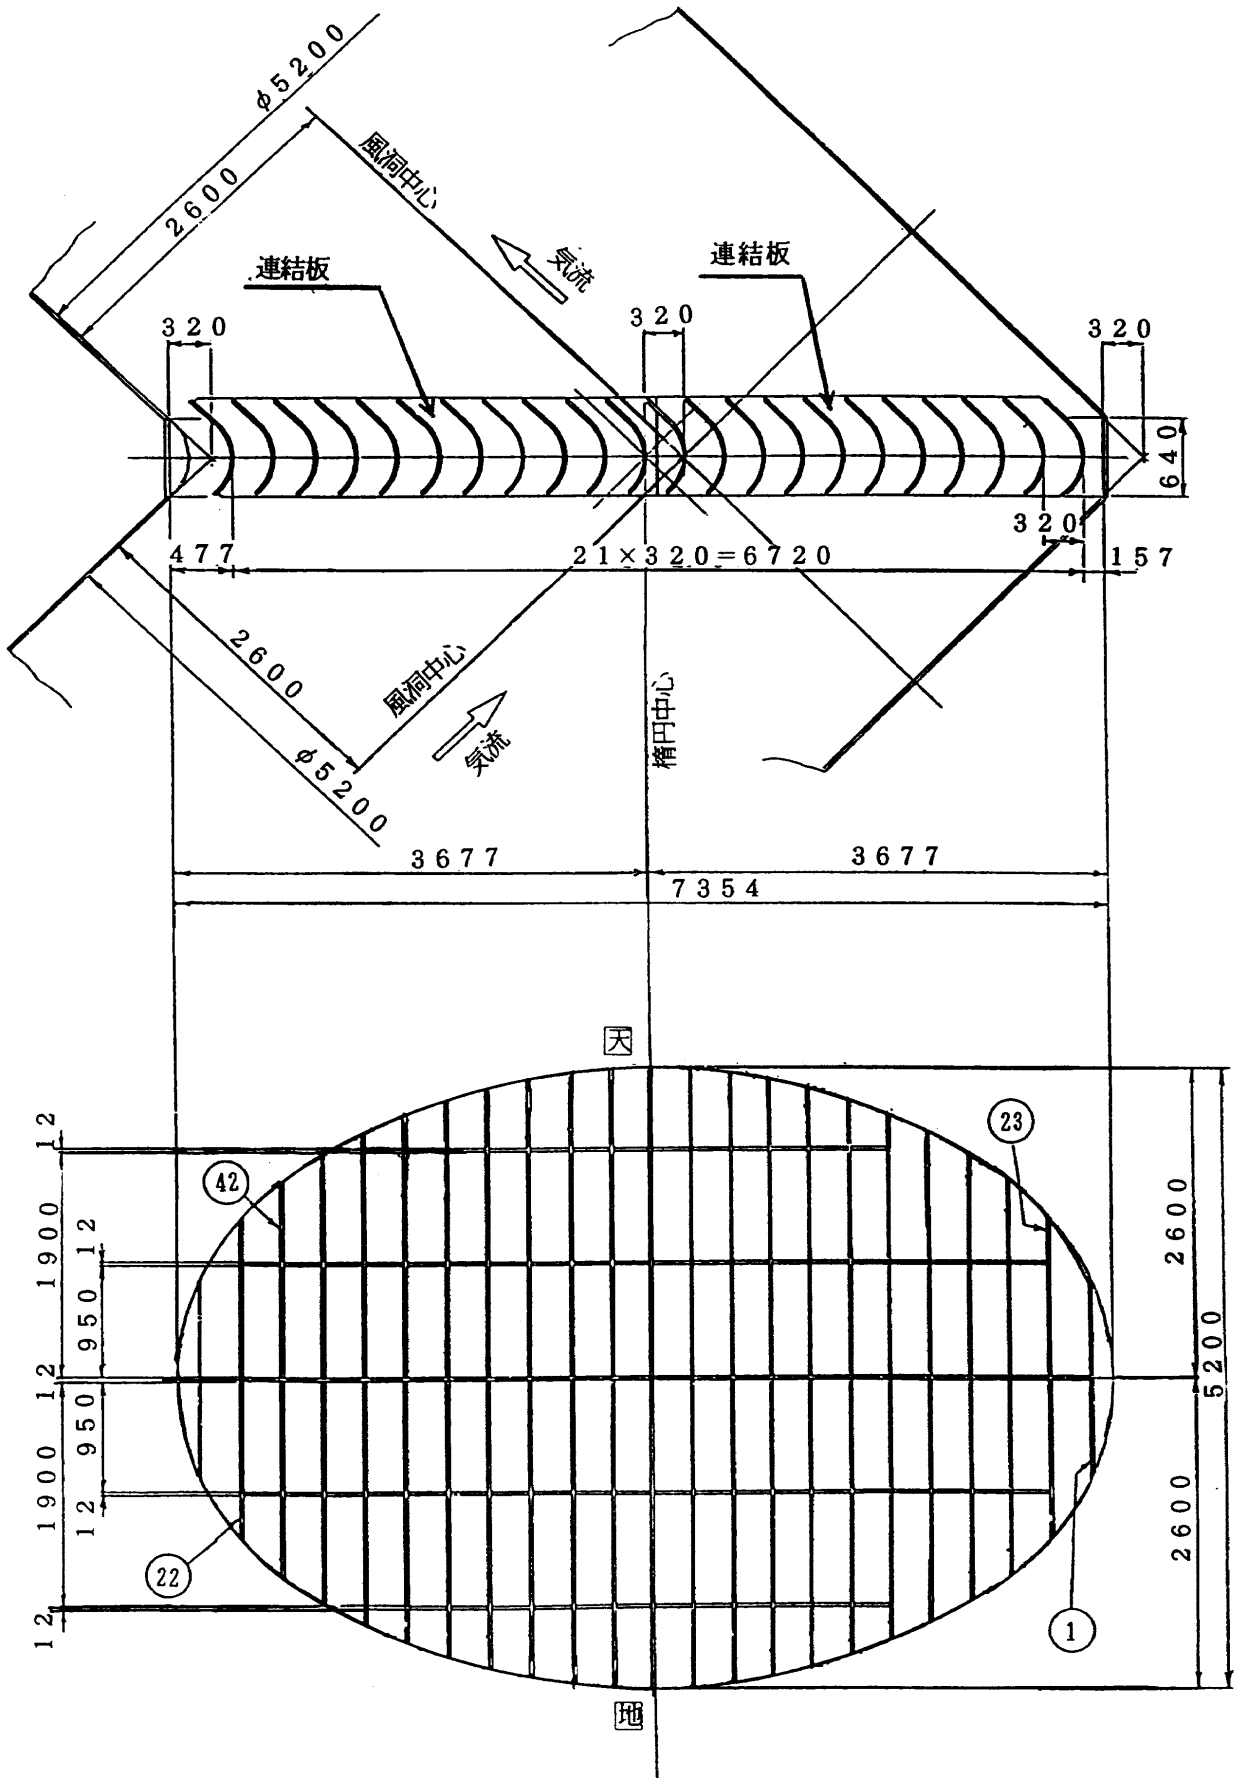
図41 第1屈曲部偏流翼

風洞内の風路四隅の屈曲部には、気流の向きを90°曲げるために翼列が設置してあり、第1屈曲部から第4屈曲部までの名称がついている。測定部下流にある第1屈曲部は、測定部下流の拡散胴を経て主送風機に至る風洞屈曲部のことで、その断面には気流の曲りを滑らかにを行うため、図41に示すように薄板の翼列(偏流翼)が配置されている。この部分は、測定部の模型及び拡散胴からの複雑な気流変動を常時受けるため、従来の偏流翼には無数の亀裂が発生していた。従って、全体を更新することにした。更新に先立って現状の調査を行い、新設の方針で改修のための基本設計を行い、更新作業を実施した。

- (1)測定部後流の高速の乱れた気流による振動を受けて、翼列板に100ヶ所以上の亀裂が生じている。
- (2)測定部での模型支持装置故障の際に落下した模型の直撃を受け、数箇所大きく凹みを生じている。
- (3)改修方法としては、全ての亀裂及び凹み部分を溶接補修するか、既設の偏流翼を撤去して新しい偏流翼と交換するかの何れか選択する必要がある。

- (1)溶接部分を目視で確認したところ、亀裂箇所が101箇所あり、そのうち亀裂防止処置済み70箇所、防止処置後延長したもの4箇所、亀裂が20mm以上が14箇所、20mm以下が17箇所あった。
- (2)防止処置済みのものは、亀裂の前端に穴明けして亀裂の延長を防止していたが、そのうち4箇所では亀裂がさらに延長していた。
- (3)20mm以上の亀裂は、亀裂が溶接線を越えて、偏流翼部分に延びていた。
- (4)20mm以下の亀裂は、溶接部分のひび割れ程度の亀裂であった。

(9)亀裂が入る前の偏流翼上の応力は、平均応力の最大値を定常応力とすると14.7MPaと推察される。

(11)応力振幅は10°回で疲労破壊が生ずる127.4MPaと推察される。

(12)偏流翼は気流の変動圧力と偏流翼の固有振動数との共振により疲労破壊を起こしたものと推察される。

- (1)変動応力は、応力振幅で5MPa(最大8.33MPa)に低減した。
- (2)固有振動数は、約500Hz程度になり、気流の変動成分との共振が起きにくくなった。
- (3)これらの結果から、新しい偏流翼では脆性破壊や疲労破壊が発生し難くなり、安全性は極めて高くなった。

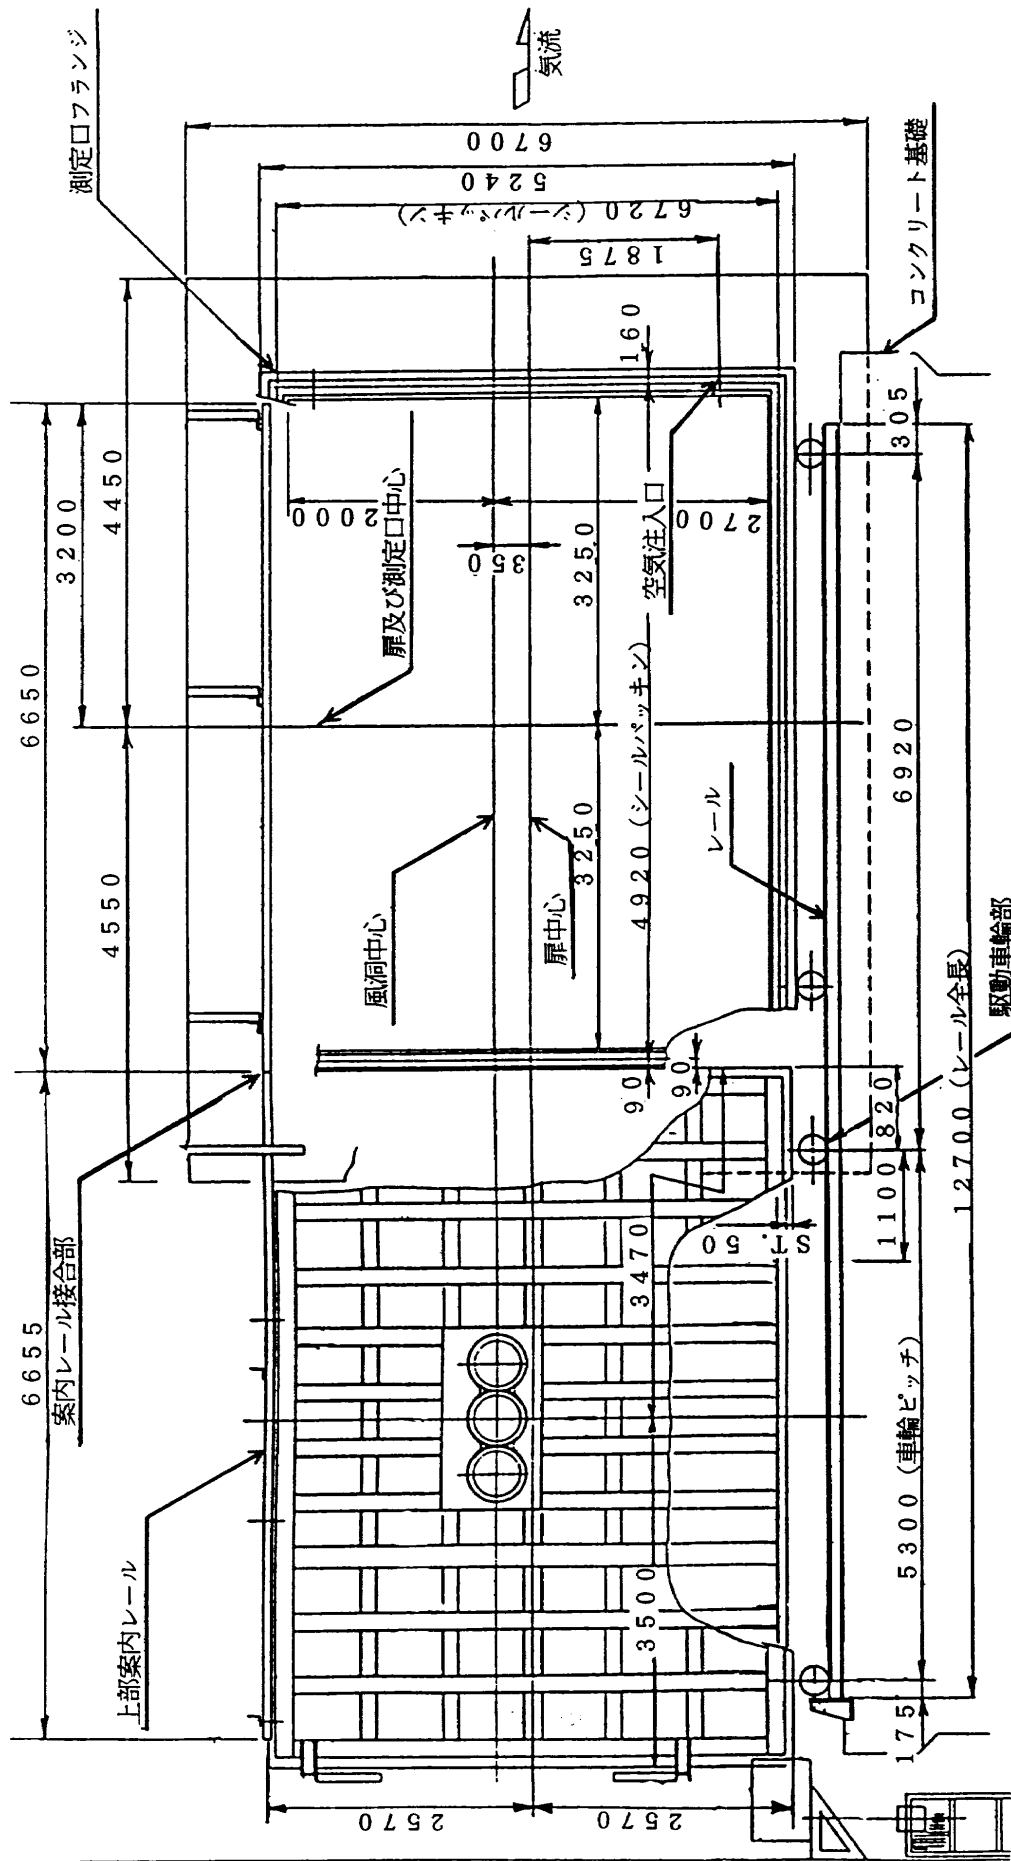
図42 大扉

従って、頻繁に動作させるものでもないが、重量物の移動と気密の保持などから、扉周辺のエアシールパッキンの劣化、空気洩れ、扉駆動用電動機の異常音、減速機、軸受部からのグリース、油のしみだし等の不具合が見られるようになった。そこで、エアシール部、駆動装置等の分解、点検、修理を早急に行う必要が生じた。改修作業は、次の項目について実施した。

- (1)大扉本体の案内枠を取外し、扉気密用シールパッキン、シュリーレン窓ガラス気密パッキン及び扉緩衝用ゴムの交換を行い、扉案内用ローラーは軸受けを交換し、点検、清掃、組立、調整及び補修塗装を行った。
- (2)駆動装置の車輪、車輪軸及び扉位置決め用リミットスイッチ機構を分解、点検、清掃し、リミットスイッチを交換した。
- (3)駆動速度を早めるため、駆動装置、クラッチ部分の改造と駆動電動機の交換を行い、取付け座を改造し、調整及び補修塗装を行った。
- (4)レールの点検、清掃を行い、摩耗が著しい部分は段差のなくなるように調整した。
- (5)扉案内覆いの分解、点検、清掃を行い、シャッター
