YS-11型機胴体構造の落下衝撃試験（その1）

## Vertical drop test of a YS-11 fuselage section

The Structures and Materials Research Center of the National Aerospace Laboratory of Japan (NAL) and Kawasaki Heavy Industries, Ltd. (KHI) conducted a vertical drop test of a fuselage section cut from a NAMC YS-11 transport airplane at the NAL vertical drop test facility in December 2001.

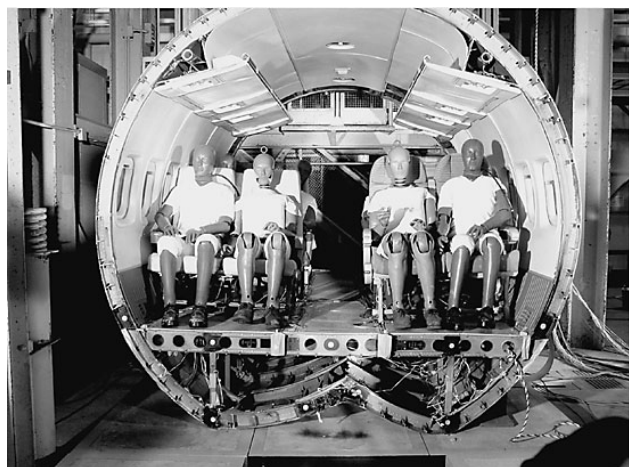
図 19 全装備品搭載時の変形状況

に全装備品搭載時の変形状況及び装備品（シート、人体ダミー及びフロアパネル）撤去時のフロアビームと床下構造の変形状況を示し、表 3 にシートレール上面の変形量（mm）を示す。表の数値は、上段が全装備品搭載時（1510 kg）、下段がシート、人体ダミー及びフロアパネル撤去時（438 kg）の変形量である。FSTA+1800 及び FSTA+5160 フロアビームの最大変形は全装備品搭載時で 1 mm、装備品撤去時で 3 mm であった。床面の変形は FSTA+2760 左シートレール通路側で最大 40 mm であったが、左右シートレール窓側では 2 mm 以下と殆ど変形はなかった。表 4 に床下部の変形量を示す。表の数値は、表 3 と同様に上段が全装備品搭載時、下段が装備品撤去時の変形量である。代表的な変形量としては、全装備品搭載時で左右フロアビーム/フレーム接続部の接地面からの高さは健全状態の 800 mm に対して、FSTA+1800 で、それぞれ 587 mm と 610 mm（平均 599 mm）であり、また、中央部の最大凹み量は 199 mm であった。装備品撤去後の同位置の接地面からの高さ及び中央部の最大凹み量は、それぞれ 593 mm 及び 625 mm（平均 609 mm）及び 183 mm であった。表 4 の左右フロアビーム/フレーム接続部及び

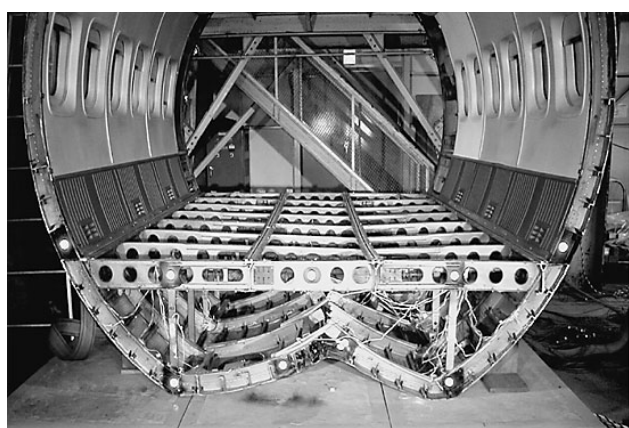
図 20 装備品（シート、人体ダミー及びフロアパネル）撤去時のフロアビームと床下構造の変形状況

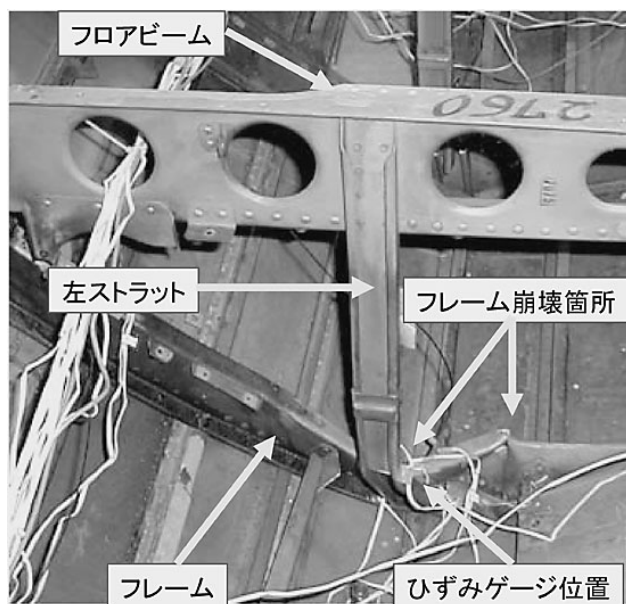
崩壊している．図26にフレームの崩壊状況を示す．図は，FSTA+2760 フレームの左ストラット下部付近を後方より観測したもので，ひずみゲージ位置近傍で崩壊が発生している様子が確認できる．ストラット単体では，付録3

図 26 FSTA+2760 フレームの左ストラット下部の崩壊状況 (供試体の後方より観測)

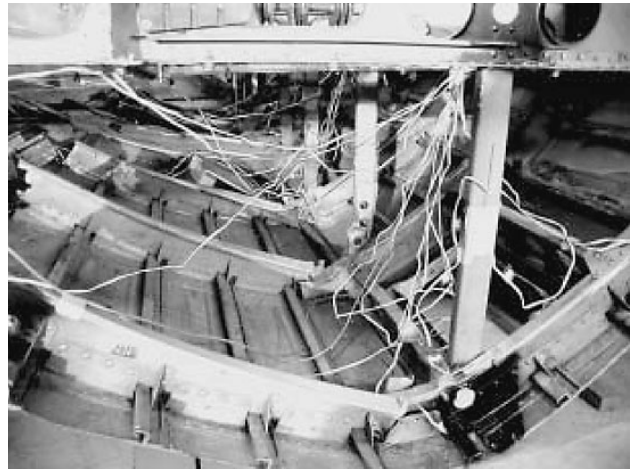
試験終了後、構造、内装品について目視検査を実施した結果、床下エリアでは上述のようにフレーム、ストラット及びフロアビームで崩壊、座屈及び亀裂が確認されたが、客室エリアのフレーム、シート及び内装品には変形、脱落等は確認されなかった。図28～図37に代表的な崩壊、座屈及び亀裂状況の例を示す。図28はFSTA+1800フレーム左ストラット下部の崩壊状況を示した写真で、最前面のフレームがFSTA+1800で、縦方向の部材であるストラット下部固定点の内側（胴体中心側）近傍で曲げ崩壊が発生している。ここでは、このフレームの後側になるFSTA+2280フレーム以降も同様な曲げ崩壊が確認できる。図29はFSTA+1800右ストラット下部の崩壊状況を示した写真であるが、図28の曲げ崩壊とは少し異なった状況である。図からも確認できるが、ストラット下部のフレーム間に空調機の外気取入口が設置されている関係から補強部材が追加されている。このために均一なフレームの左側と比較して曲げ崩壊の大きさが少なくなっている。図30より図34はFSTA+1800、FSTA+2280、FSTA+2760、FSTA+3240及びFSTA+3720の床下フレーム中央部の曲げ崩壊（破断）の状況を示す。この部分は、左右からのフレームの結合部であり、補強板でファスナ結合されている。曲げ崩壊は、このフレームと補強板固定用のファスナの剪断による場合とフレームのファスナ孔間に生じた亀裂等が要因でフレームが分断されたことにより発生している。最底部付近では、外板とフレームには隙間が生じたが、外板に亀裂は発生していない。図35、図36及び図37はFSTA+2760、FSTA+3720及びFSTA+4680の左ストラットの座屈状況（供試体の後方より観察）を示したものである。図35は、フレームが後方に傾きながら曲げ崩壊したことに連動して、ストラットも固定部の直上付近で後方に座屈している。図36は、FSTA+3720ストラット取付部近傍のフレームに点検扉が設置されていることにより、フレーム強度が強化されて

図28 FSTA+1800 フレーム左ストラット下部の崩壊状況

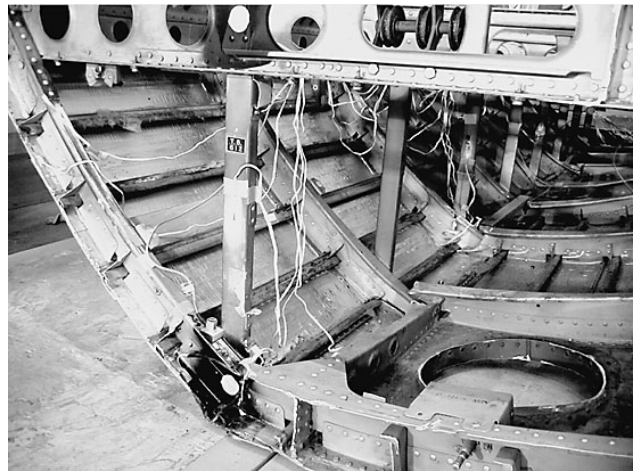
図29 FSTA+1800 フレーム右ストラット下部の崩壊状況

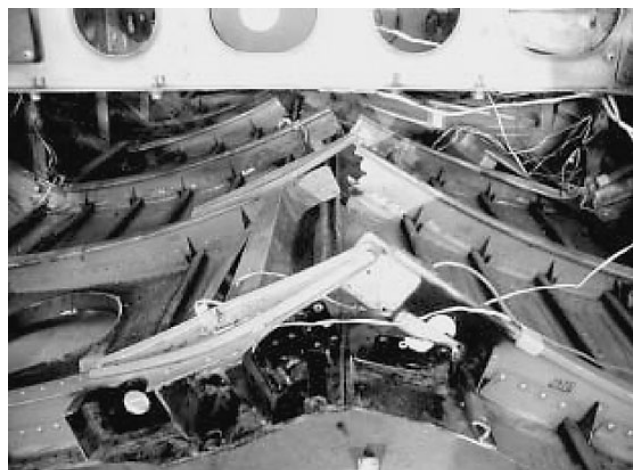
図30 FSTA+1800 床下フレーム中央部の崩壊(破断)状況

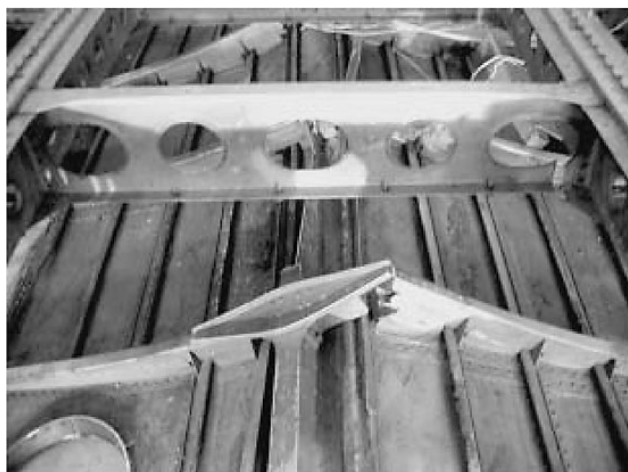
図 31 FSTA+2280 床下フレーム中央部の崩壊(破断)状況

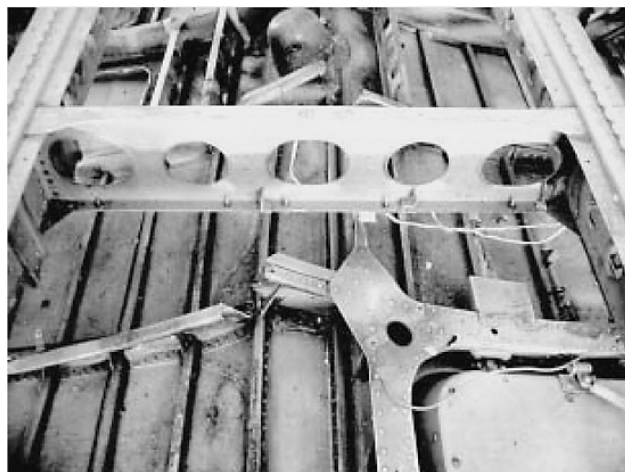
図 34 FSTA+3720 床下フレーム中央部の崩壊(破断)状況

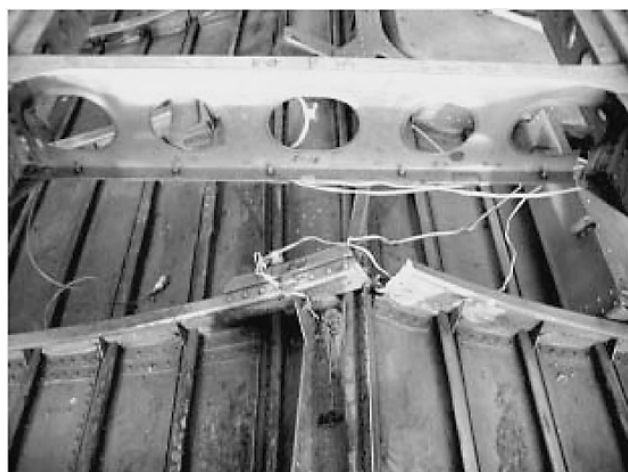
図 32 FSTA+2760 床下フレーム中央部の崩壊(破断)状況

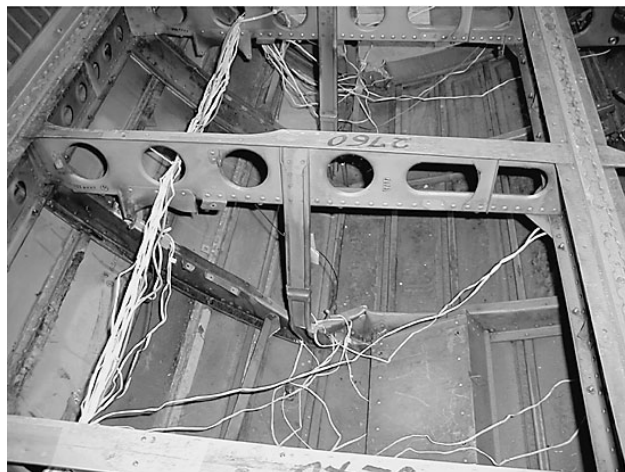
図 35 FSTA+2760 左ストラットの座屈状況 (供試体の後方より観測)

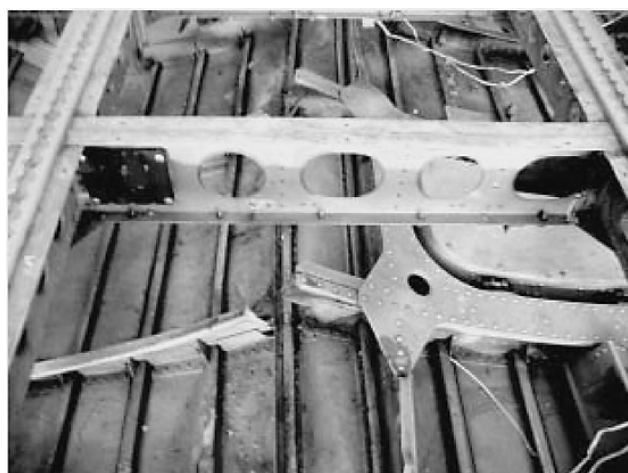
図 33 FSTA+3240 床下フレーム中央部の崩壊(破断)状況

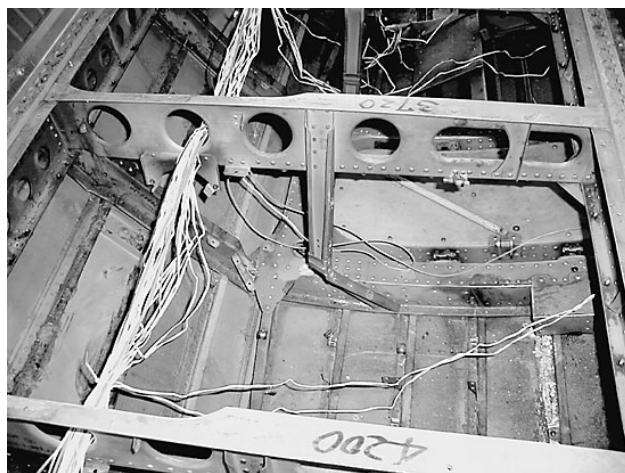
いるためフレームの曲がり量が小さかった。ここでは、フレームとフロアビーム間の間隔が減少したことで、ストラットが後方に大きく座屈した。また、図37は、スト

図 36 FSTA+3720 左ストラットの座屈状況 (供試体の後方より観測)

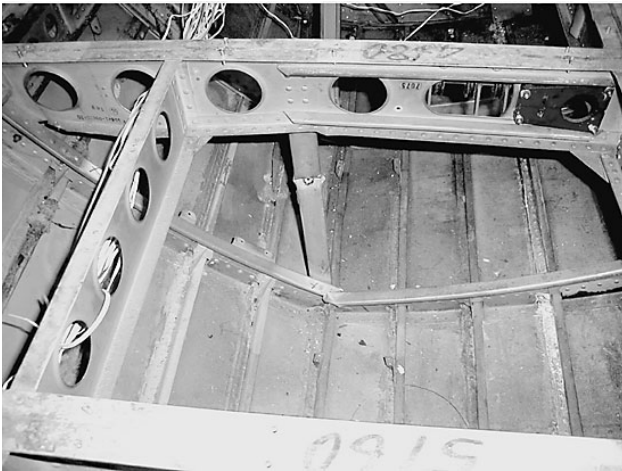
ラット中央より少し上部で前方側に座屈している。図 38 にフロアビームの亀裂位置と状況を示す。フロアビーム

図 37 FSTA+4680 左ストラットの座屈状況（供試体の後方より観測）

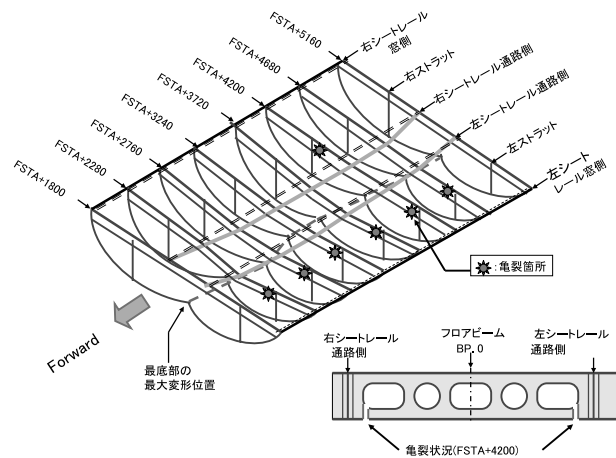
は FSTA+1800 及び FSTA+5160 位置を除く部分で左右のシートレール通路側の内側で、下面より近傍の長円形孔

図 38 フロアビームの亀裂位置と状況

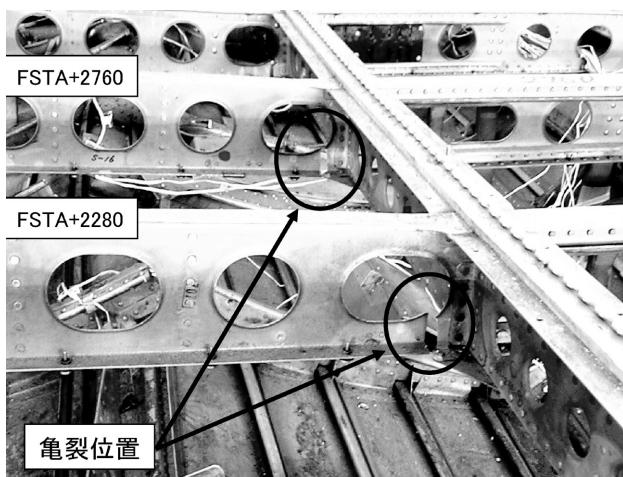
図 39 FSTA+2280 及び FSTA+2760 フロアビームのシートレール左側通路内側の亀裂状況

に向かって直線上に亀裂が貫通していた。図 39 に FSTA+2280 及び FSTA+2760 フロアビームのシートレール左側（L/H）の通路内側部の亀裂状況の一例を示す。

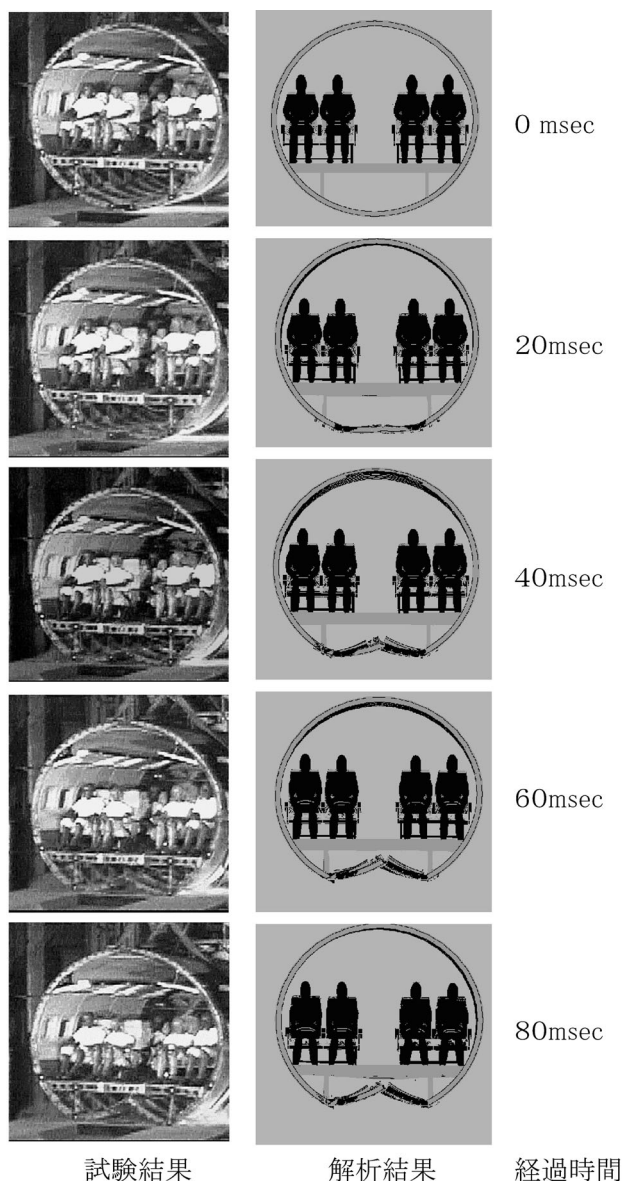
YS-11 胴体断面変形の試験と解析との比較を図 45 に示す。両者の破壊モード及び変形量は全般に良く一致している。

図 45 胴体断面変形の試験と解析の比較
