TM-167

## YS-11A-300 型輸送機の胴体疲労試験

——中部胴体前方大型貨物口部および後方乗降口部付近——

航空宇宙技術研究所  
NATIONAL AEROSPACE LABORATORY

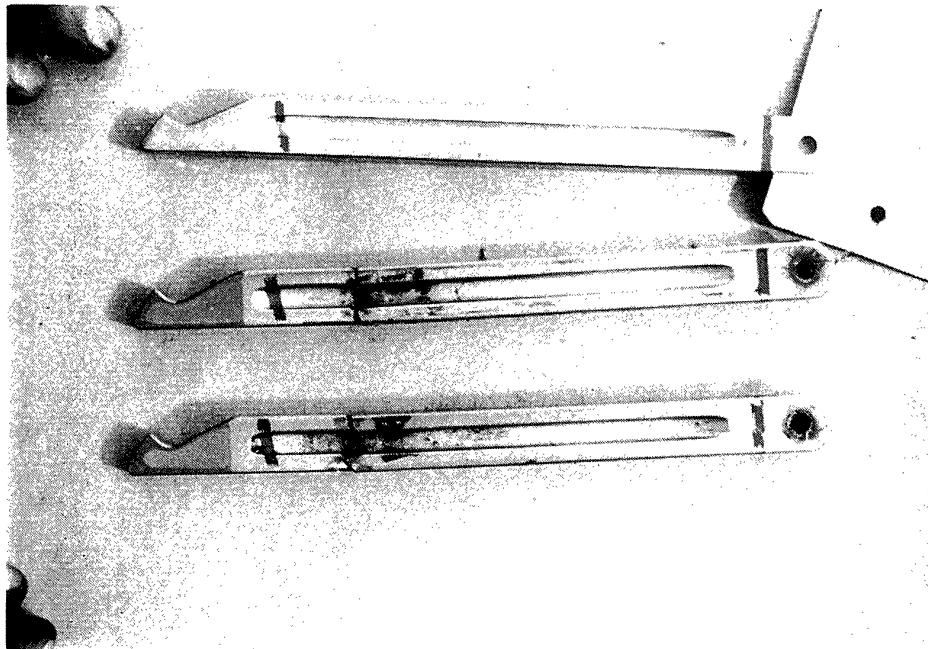
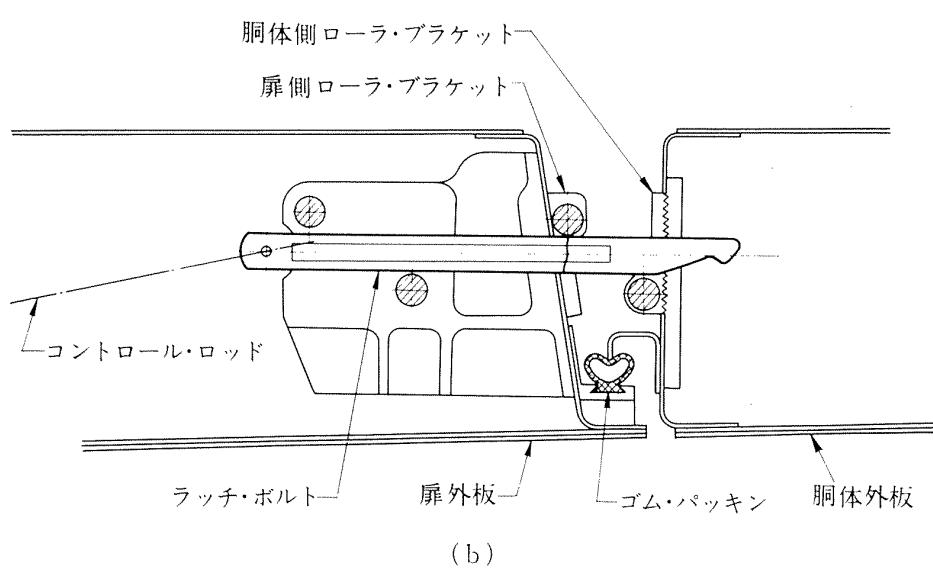
(a) 後方荷物口扉のラッチボルトの破断(図11参照)

ラッチボルトは扉が受ける内圧荷重を支える部材で構造的に曲げとせん断力とが作用する。被害 No. 10 (表3参照、以下同じ) の状況は以前の例<sup>5</sup>と同様に曲げモーメント最大の位置であったが、破断部およびラッチボルト全体の顕微鏡検査を行なった結果、このラッチボルトのみ、その表面に一様に無数の微小き裂が生じており、その状態から、このラッチボルトの製作工程の研磨の段階で焼割れを生じたものと判定された。他の運用機では検出されなかったが研磨工程での指示事項は一部変更された。

(a) 上 正常のラッチボルト  
中・下 破断したラッチボルト

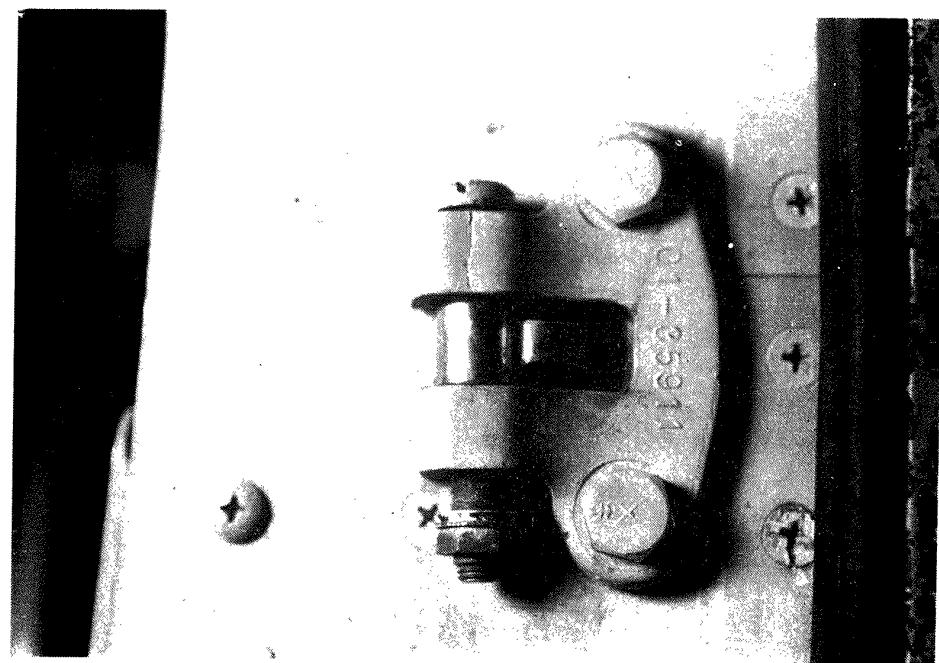
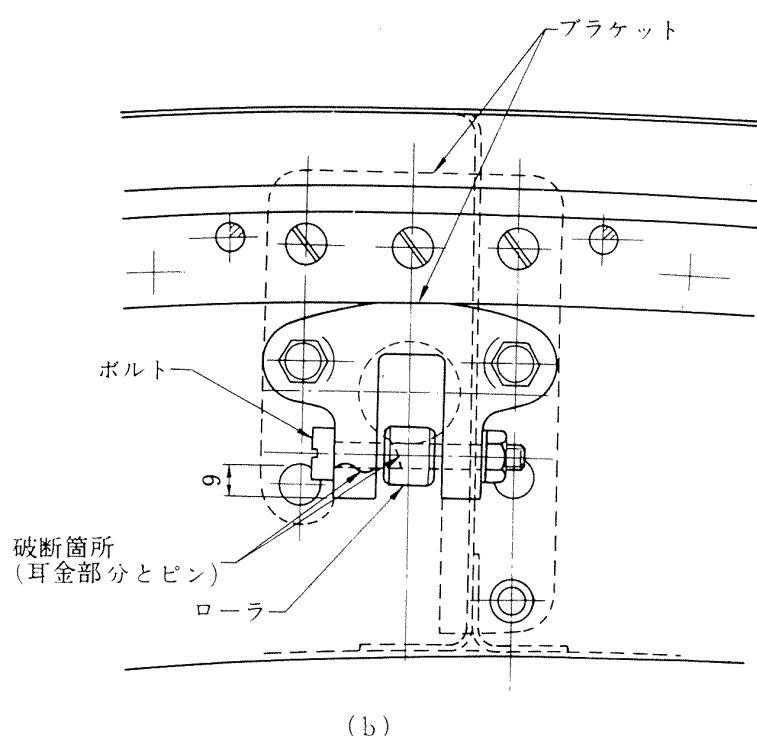
図 12 後方荷物口扉ラッチブラケットの破断

被害 No. 11 (ラッチボルト) および No. 38 (ブラケット, 図12参照) は No. 10 を放置して試験を続行したために過大な応力を生じたためである。被害 No. 11が生じた時点で新品と交換したラッチボルトは以後試験完了まで全く損傷が見られなかった。

(a) 破断状況

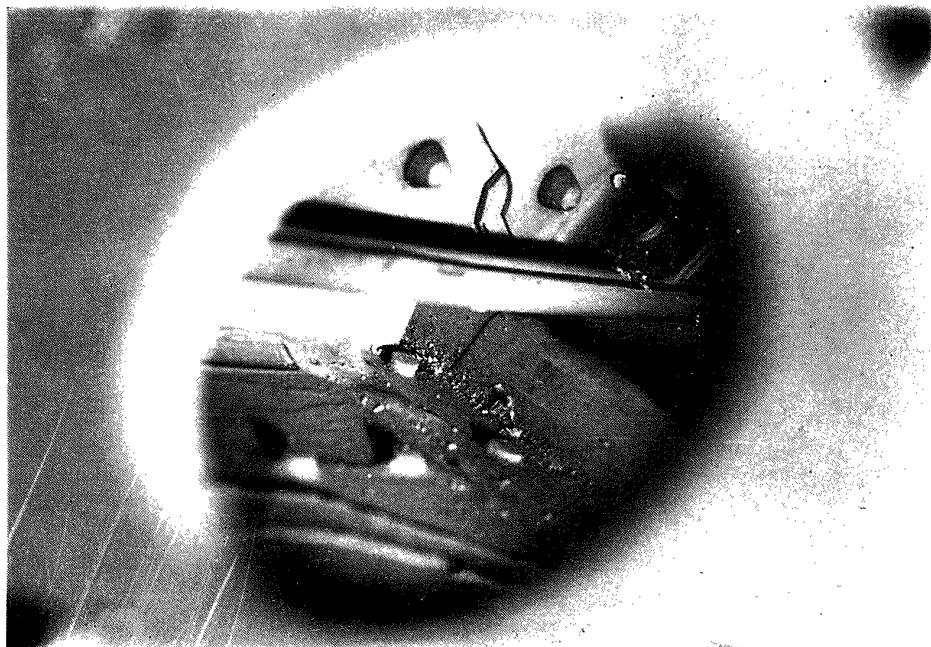
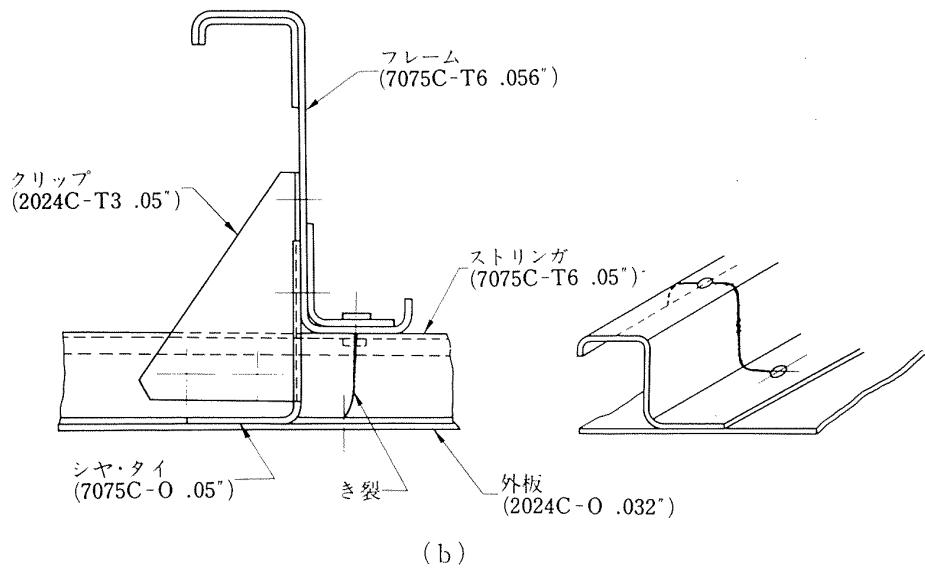
図 13 ストリンガのき裂の代表例

ストリンガのき裂は大部分がフレームとの結合リベット位置から生じており、胴体の開口部の床下側に集中している(図9参照)。その発生状況は大部分が図13に示すようなものである。構造的に比較的点検が困難なこともあるが検出時には断面の曲がり部までき裂が達しているものが多かった。これらのき裂は主として内圧によってフレーム間の外板およびストリンガがたわみ、その中間支点であるフレームとの結合リベット孔で応力集中が生じたために発生したと考えられ、その後においては隣接ストリンガにもき裂が生じた例が多い。これらの破損部は最高12回のフェール・セーフ荷重にたいしてもき裂の進展は小さく安全性が認められた。

(a) STA-8080, 右玄 #23 ストリンガのき裂  
(床面の軽減孔から見た状態)

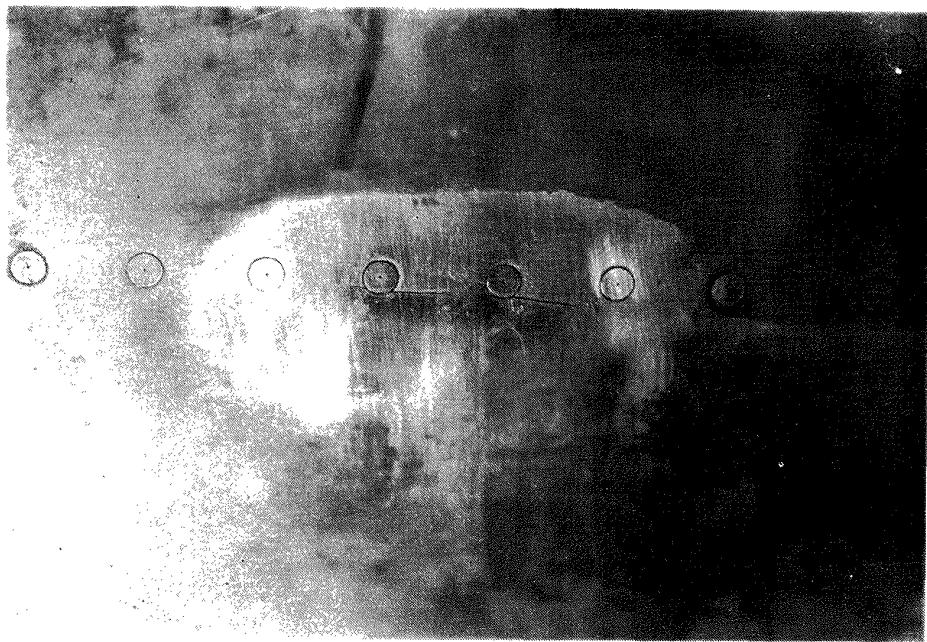
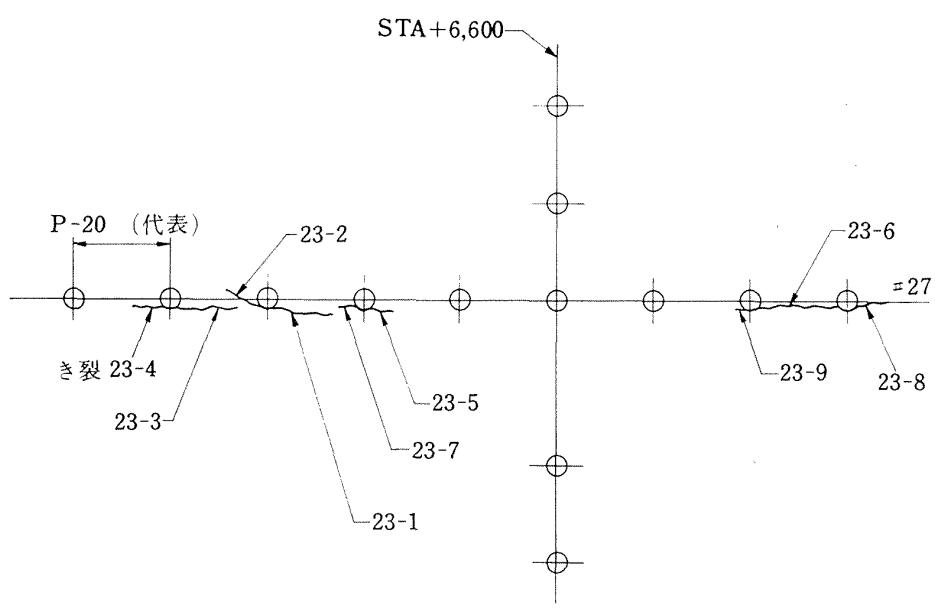
図 14 中部胴体 後部外板のき裂

被害 No. 23 は STA+6600 の右玄ストリンガ #27 のリベット列に生じた外板のき裂であるがこれは被害 No. 13 (ストリンガ) の影響によると考えられる。しかしき裂の進展速度は平均  $3.24 \times 10^{-4}$  (mm/飛行時間) と小さく、また運用機においても点検が容易であるので十分にフェール・セーフであることが認められた(図14参照)。

(a) き裂の状況

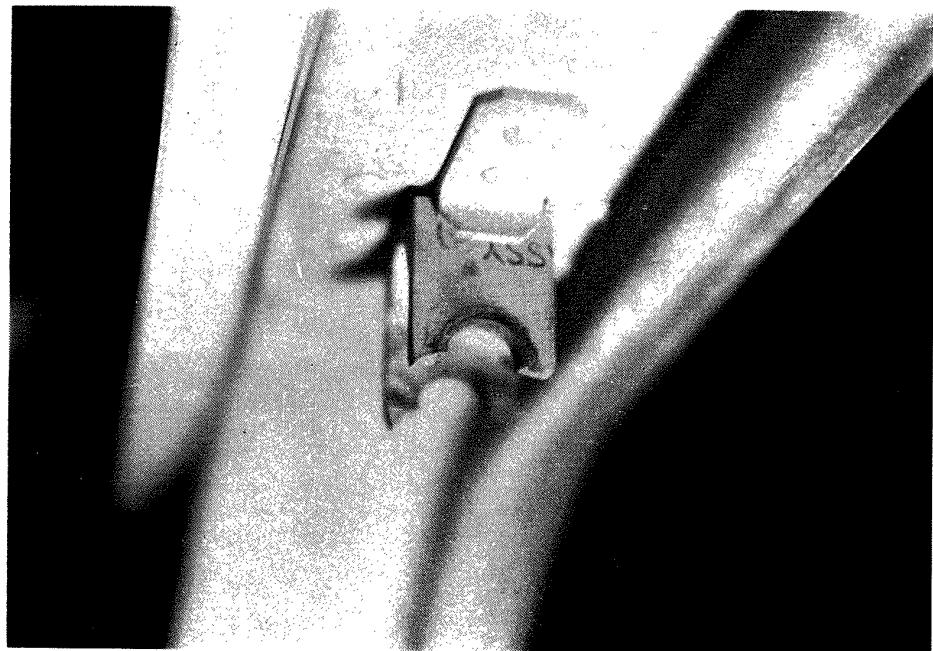
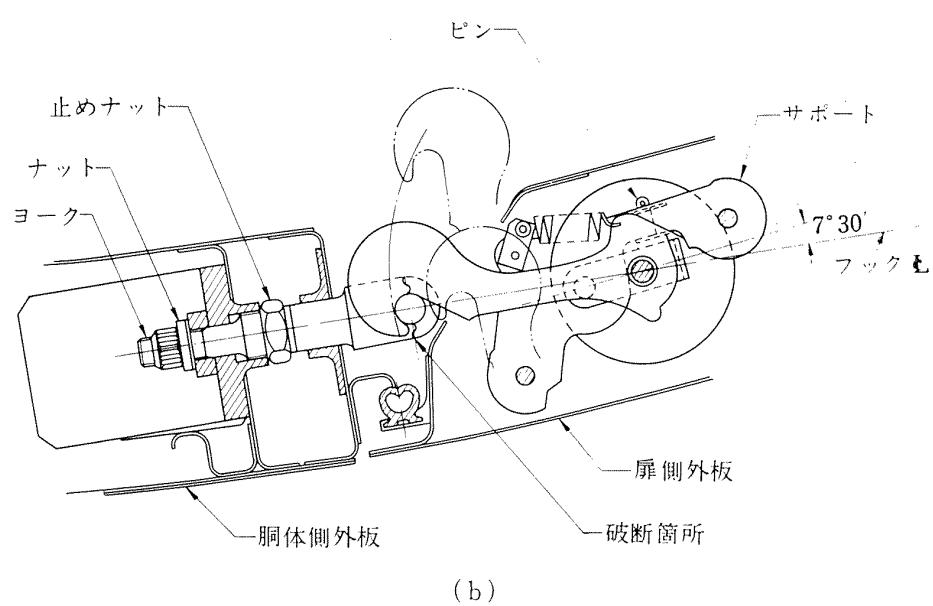
図 15 床下荷物口のヨーク組立の破断

被害 No. 40 は図15に示すように二組のヨーク組立のうち一方のフック受けヨーク金具が破断したものである。調査の結果破断したヨークの調整(ネジ部での位置調整)に不具合があり金具が受けもつ荷重がアンバランス状態となっていたことがわかったが、この状態で放置して試験を続行し、4,000 飛行時間相当の繰り返し荷重負荷の後に新品と交換するまで他方のヨークには損傷が認められず点検が容易であることとともにそのフェール・セーフ性が証明された。なお調整に関してはその後新たな指示事項が加えられた。

(a) 機内（床下）より見た破断箇所

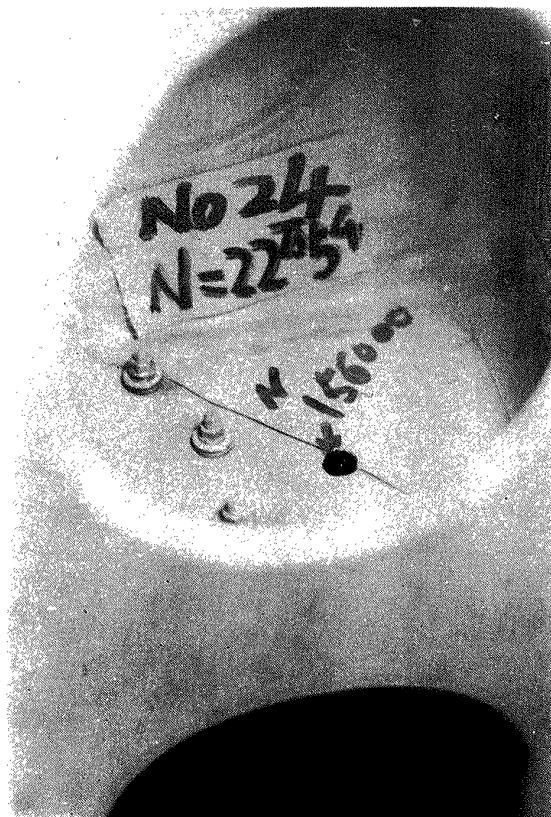
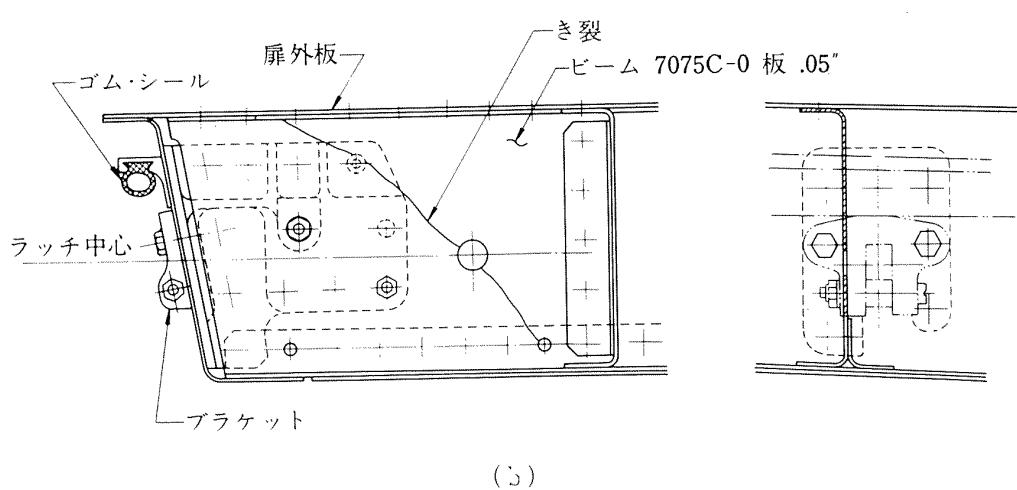
図 16 乗降口扉のビームに生じたき裂

このき裂はラッチボルトの扉側ブラケットの取付けボルト部分で発生し図16のように進行した。このき裂は疲労試験終了まで放置してこの間に 81,000 飛行時間相当の繰り返し荷重と12回のフェール・セーフ荷重が負荷されたが、き裂の平均の進展速度は  $2.0 \times 10^{-3}$

(mm/飛行時間) であり、他部材には影響が及ばずフェール・セーフ性が確かめられた。

(a) 軽減孔より見たき裂

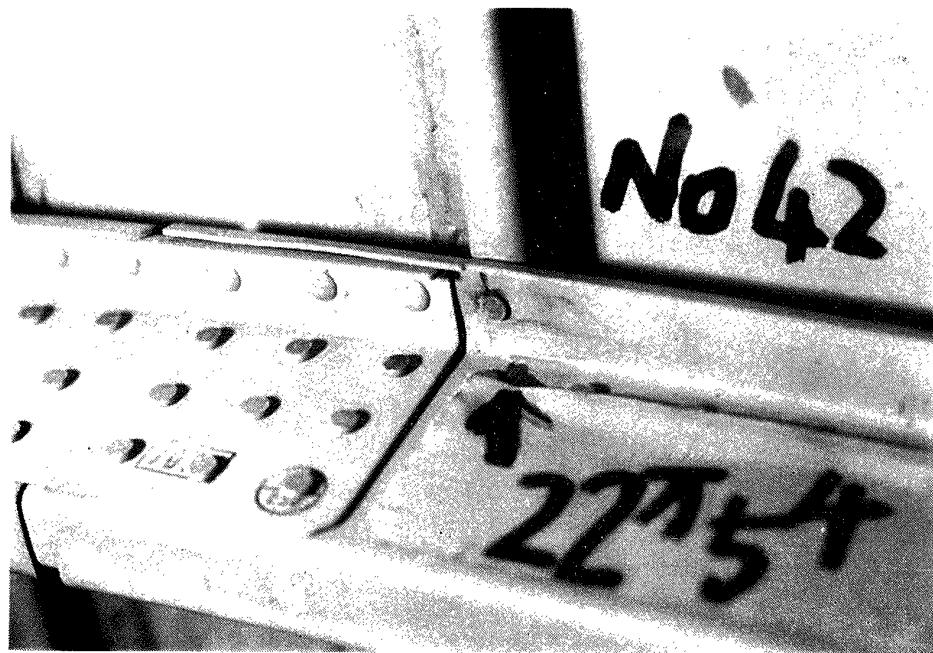
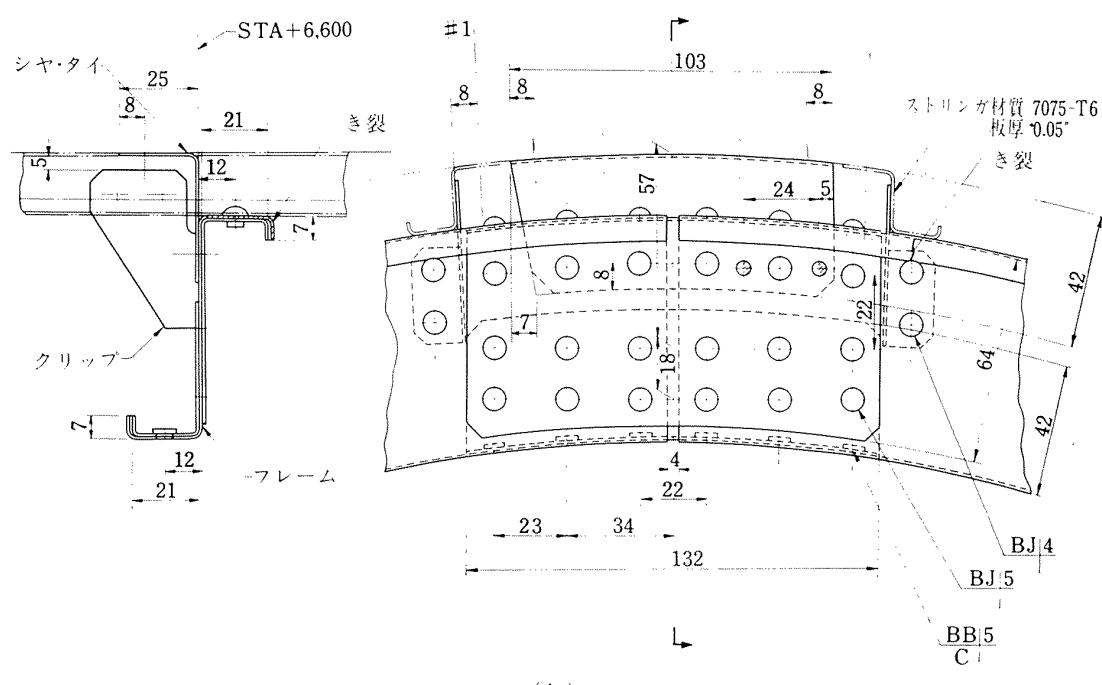
図 17 フレームのき裂

き裂は図17に示すようにフレームの接ぎ目の補強板のすぐ外側にあるストリンガとの結合リベット孔より発生した、フレームに発生したき裂はこれのみである。試験終了まで放置して、この間5回のフェール・セーフ荷重が負荷されたがき裂の進展速度は  $4.4 \times 10^{-4}$  (mm/飛行時間) と小さく、その後過負荷試験およびsaw-cut 試験では全く進展しなかった。

(a) き裂発生状況(矢印の上のリベット付近)

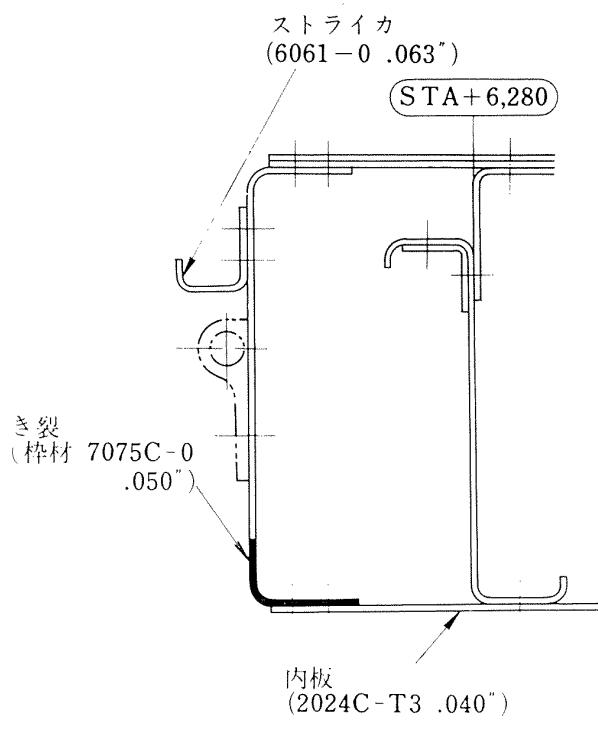
図 18 後方非常脱出材のき裂

これは繰り返し数約12,000飛行時間相当から生じていたハック・リベットのゆるみ部で発生したもので図18に示す。き裂の発生時の繰り返し数は216,000飛行時間相当であり、2回のフェールセーフ荷重が負荷されき裂の進展速度は  $1.6 \times 10^{-3}$  (mm/飛行時間) であった。その後の進展速度は小となり過荷重試験で  $4.4 \times 10^{-4}$  (mm/飛行時間) であり、点検が容易であることなどからフェール・セーフ性は十分であると考えられる。

(a) き裂の状況（右方が客室）

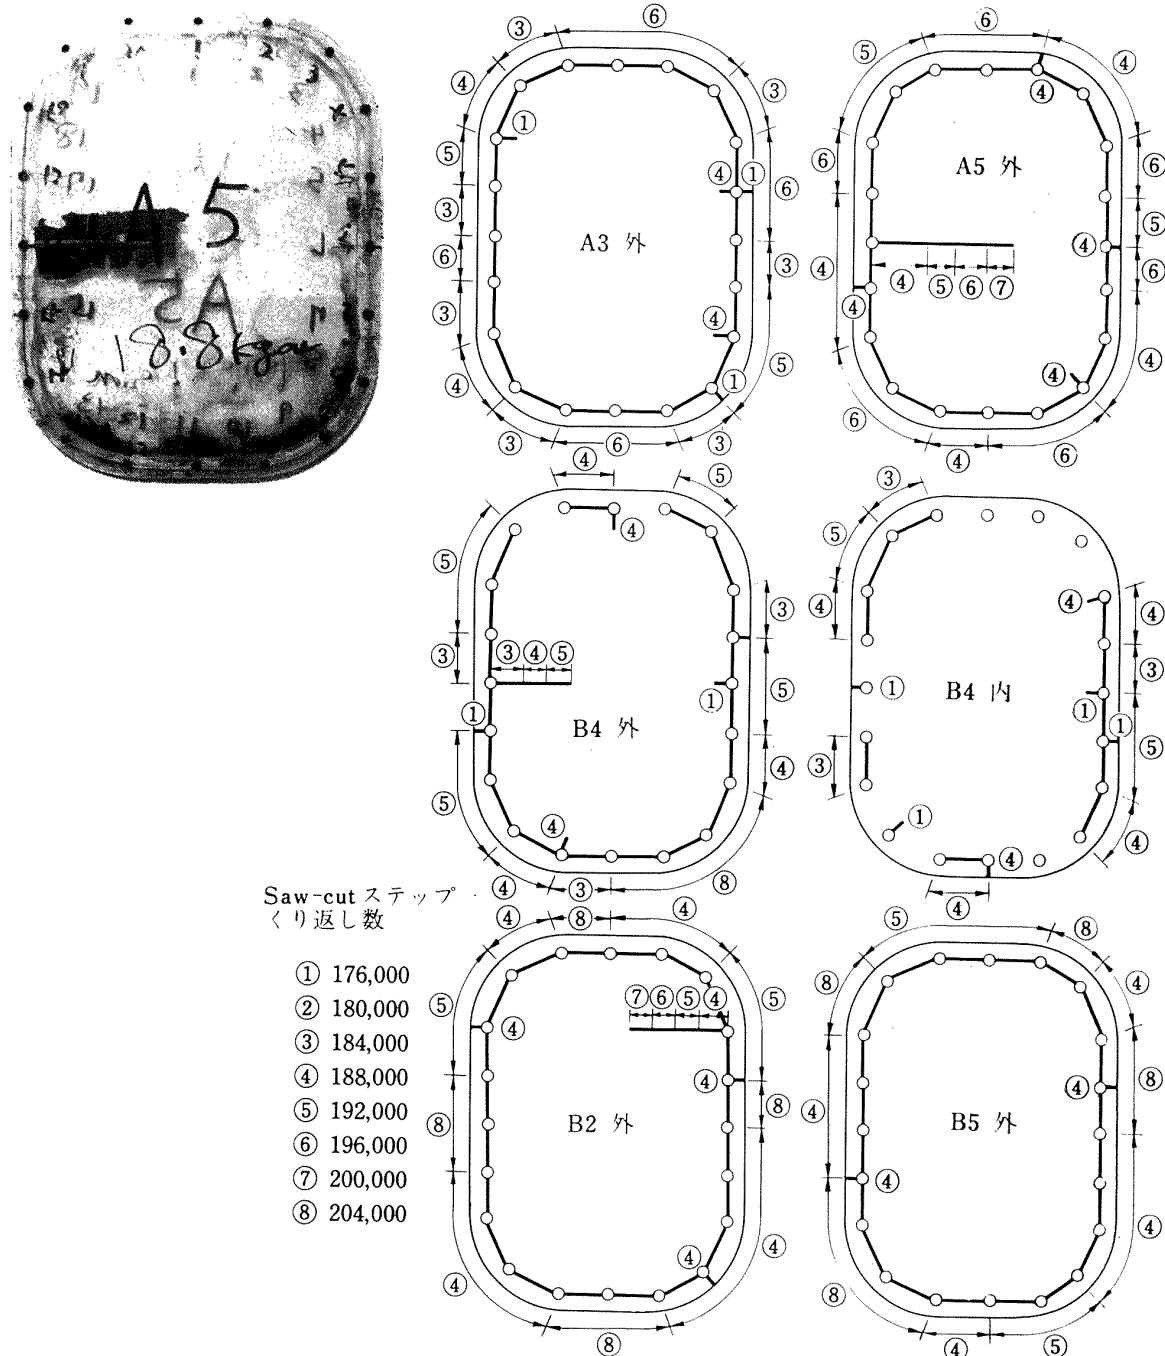
図 19 窓ガラスの saw-cut 状況

この試験は窓ガラスの疲労強度およびフェール・セーフ性を調べる目的で行なわれた。繰り返し数が176,000 飛行時間相当までは窓枠から取りはずして窓ガラスを点検し微細なき裂の検出と、その進行が全くないかまたは無視しうるほどに小さいことを確認したので、つぎに窓ガラスの取付け孔から saw-cut を入れ、試験回数に従って saw-cut を増加しその挙動を調べた。実施個数は6個である。その saw-cut 状況を図19に示す。試験の結果 saw-cut からはき裂発生がほとんど見られず、また12回のフェール・セーフ荷重に耐え、フェール・セーフ性は確認された。

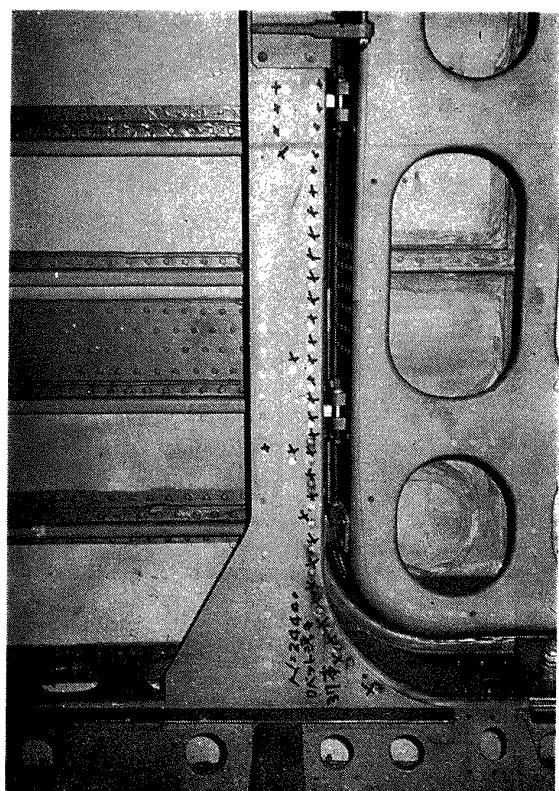
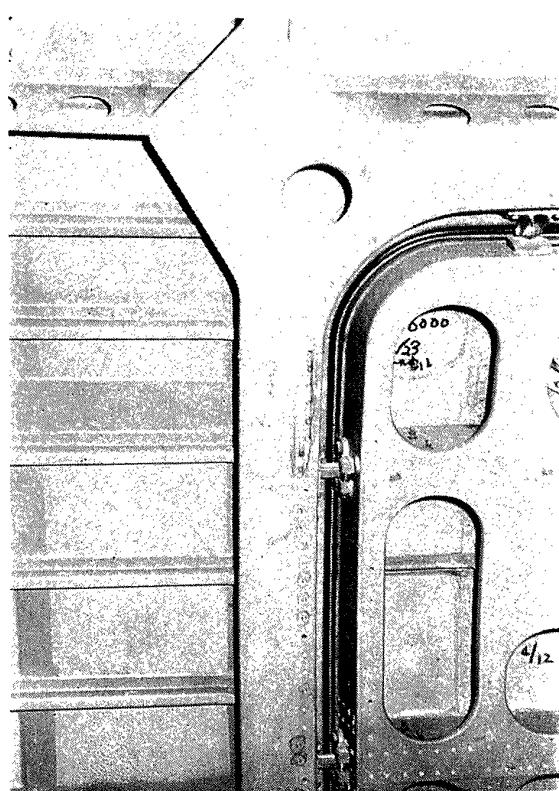
図 20 扇口内板のリベットのゆるみ

### (2) リベットのゆるみ（図20参照）

被害としてはさほど重要ではないが、主として胴体後部扉口の内板でリベットのゆるみが見られた。すなわち乗降口、非常脱出口および後方荷物口の各コーナー部からラッチ・ブラケット取付部にかけての内板のリベットは摩耗や変形で締結力が低下し、枠材と内板との間にわずかに隙間が生じた部分もある。しかしこれらはいずれもリベットの破断には至らず、またある程度までゆるみの生じたリベット数が増加した後は新たな増加は見られなかった。これらの開口部のコーナー部は負荷による荷重集中が大きいが、その発生状況からリベットのゆるみは外荷重による扉口の変形の影響よりも、扉への内圧荷重がラッチボルトによって集中荷重として扉口枠材に伝えられるため、枠材の局部的変形がその要因となっていると思われる。大型貨物口ではこの種のリベットのゆるみは生じなかつたが、これは乗降口のように扉の側面でラッチボルトによって胴体へ扉をロックする機構を探っていないために扉口枠材の変形がなめらかであるためであろう。大型貨物室扉外板ではフックからの集中荷重が伝わる補強材に沿ってリベットの破断や破損が生じた。

(a) 乗降口内板のリベットのゆるみ

(b) 非常脱出口内板のリベットのゆるみ

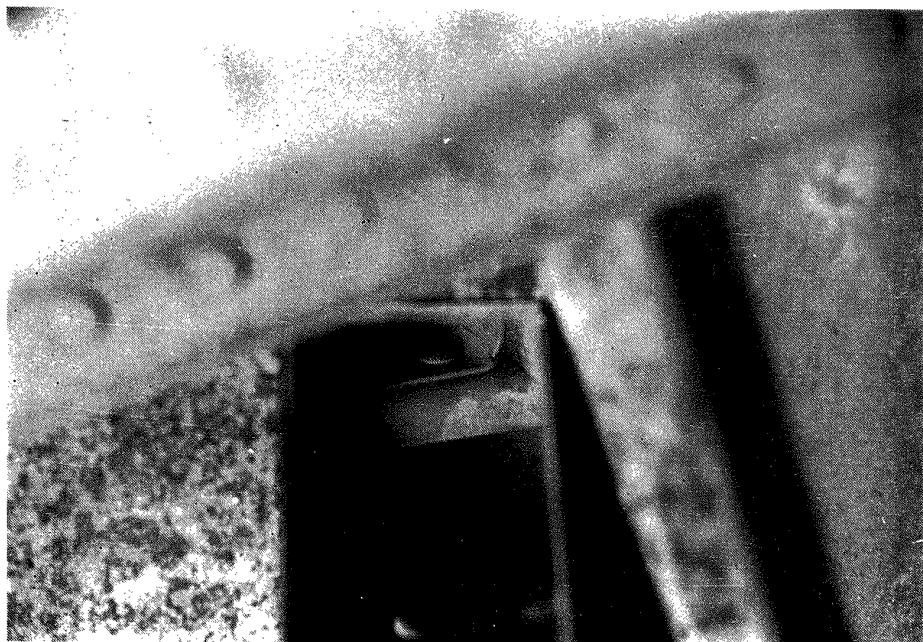
図 21 クリップの破断

以上のはかに、リベットのゆるみ(図20参照)や破断、クリップの破断(図21参照)やき裂の発生、ストリンガ、シャ・タイ、補強材の変形がいくつか見られたがいずれも他の隣接部材には被害を誘発していない。

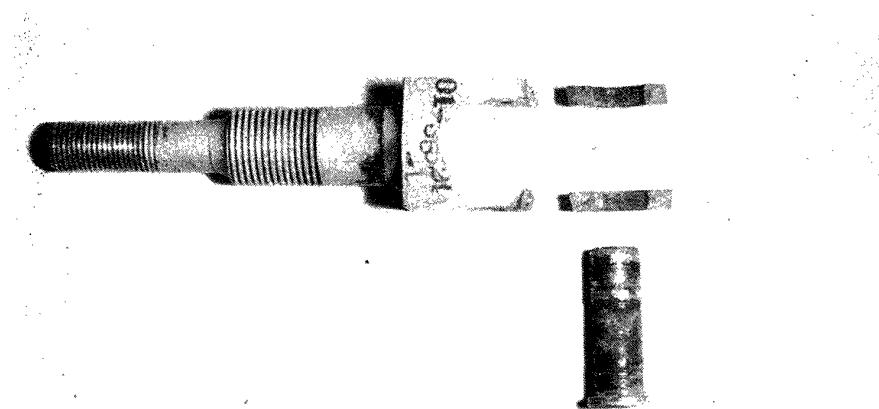
図 22 床下荷物口のヨーク組立の破断  
(過荷重試験)

過荷重試験によって新たに生じた被害を表4に示す。被害 No. 49（図22参照）のヨークは被害 No. 40 のヨークと対になって床下荷物室扉の内圧荷重を支える金具であるが、後者は破断後放置され繰り返し荷重を 4,000 飛行時間相当負荷された履歴があつて、過荷重試験でその影響が現われたものと考えられる。

床下荷物口 ヨーク  
Over Load  $N=3000$

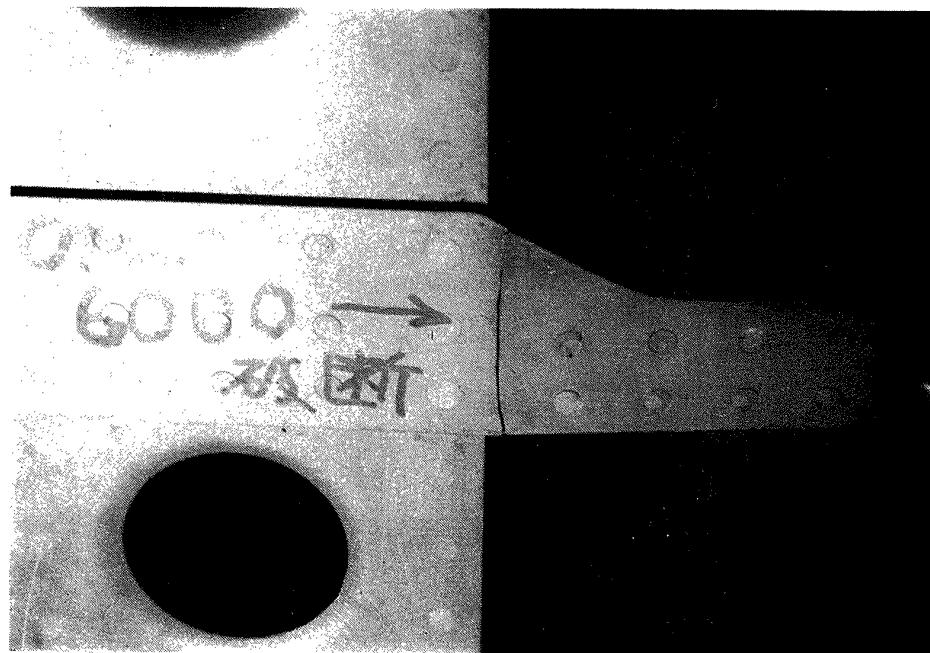
図 23 大型貨物室口補強材（ダブラ）のき裂  
(過荷重試験)

被害 No. 54（大型貨物口補強材の破断、図23参照）は類似型機の試験状況や、本供試体で荷重を負荷して変形の状態を観察した結果、扉口付近の変形の特徴からこの補強材は主として曲げによってき裂を生じたと考えられるが被害は他の部材には及ばなかつた。

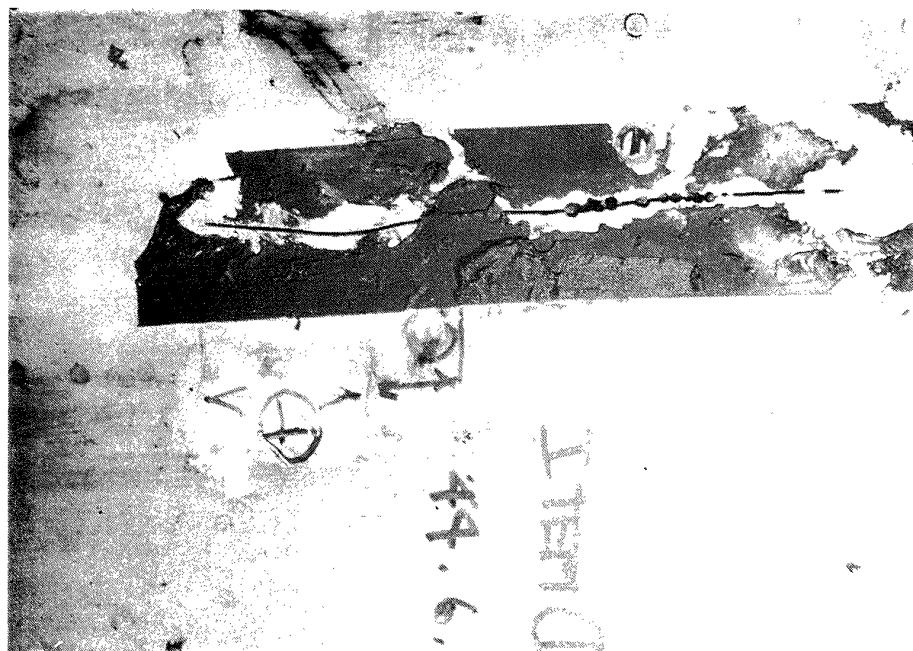
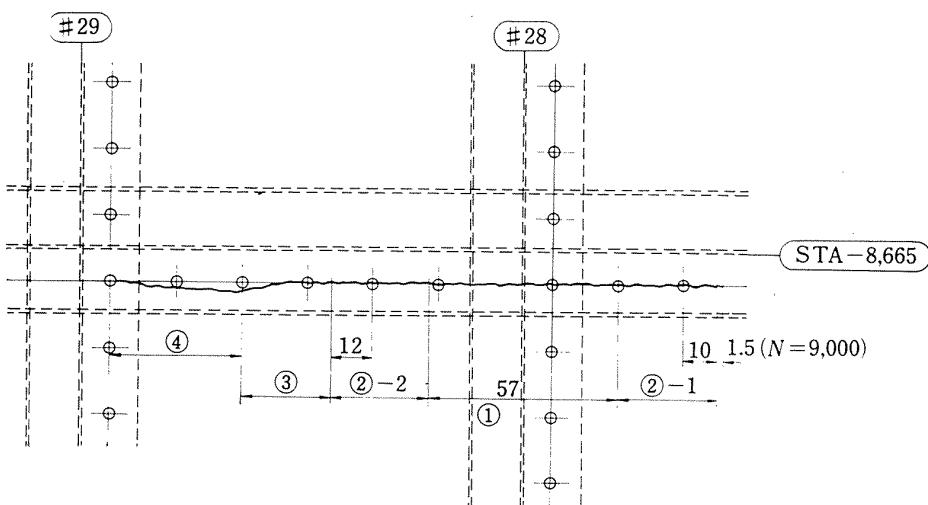
図 SC-1-1 saw-cut Item 1-1

Item 1-1 (図 SC-1-1)：対象部分は疲労試験によって胴体前部床下左玄側で最初に発生したストリンガのき裂であり、その後このストリンガに隣接したストリンガに順次き裂を生じている状況により、#28 ストリンガ部の外板にフレームに沿う方向へ saw-cut を入れた。saw-cut の最終ステップ④を終了した後でステップ③から 1.5 mm のき裂が発生したがその後き裂は進展しなかった。

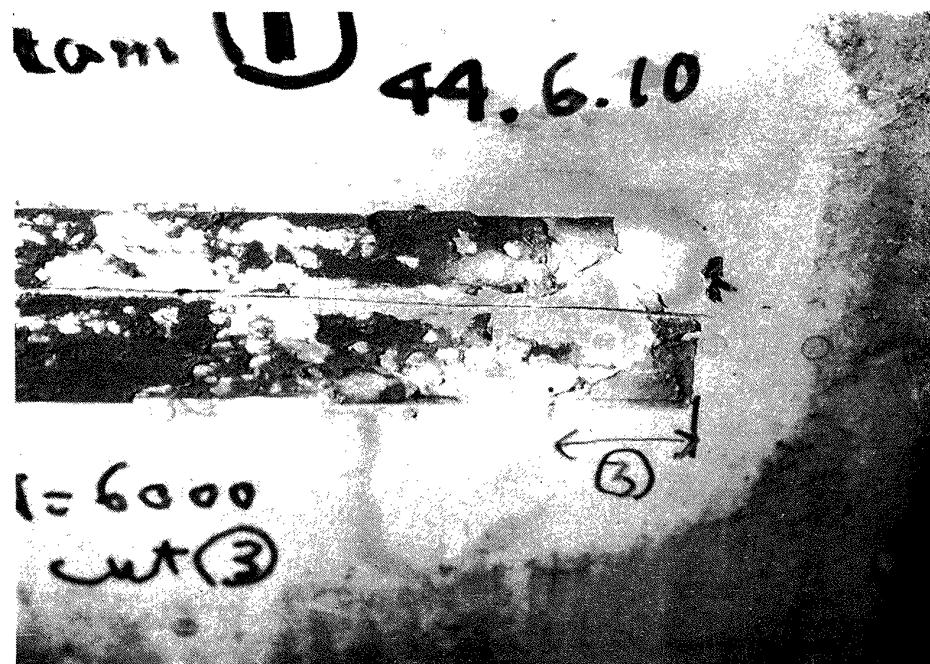
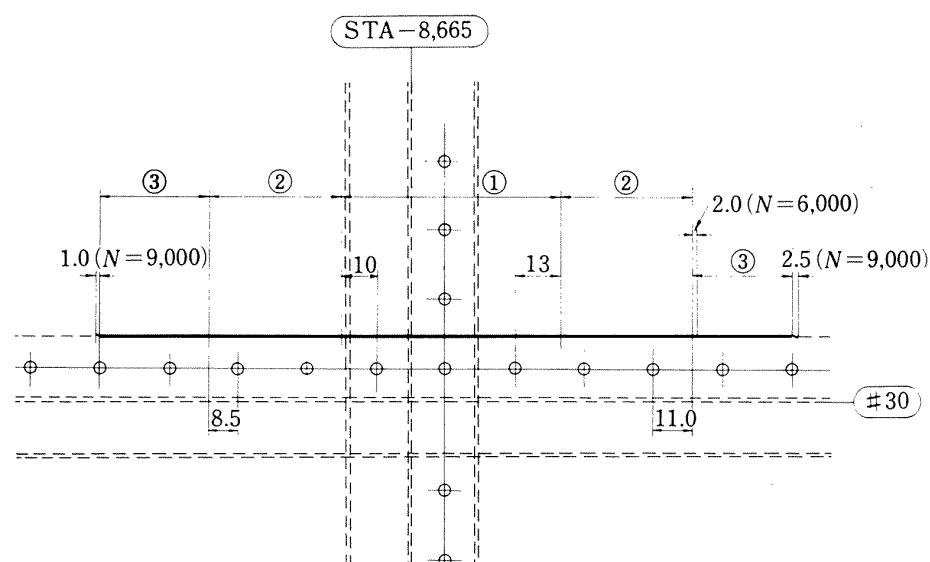
図 SC-1-2 saw-cut Item 1-2

Item 1-2 (図 SC-1-2)：この部分は Item 1-1 と同様の状況にあるストリンガを対象にし、saw-cut の方向はストリンガに沿っており Item 1-1 との相異を調べる目的である。saw-cut のステップ②で 2.0 mm、③で 2.5 mm のき裂を生じたがその後進展していない。

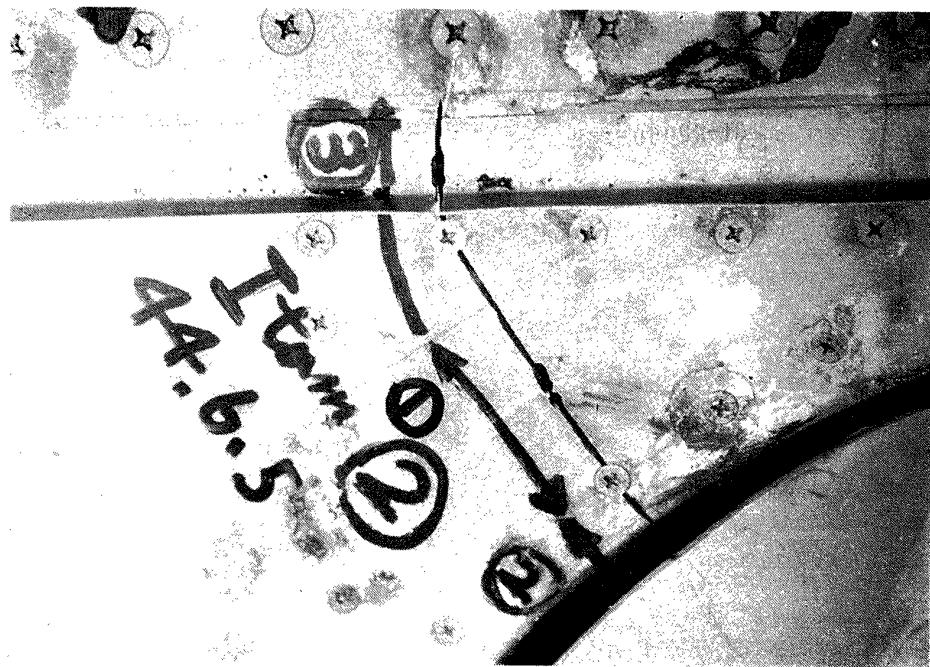
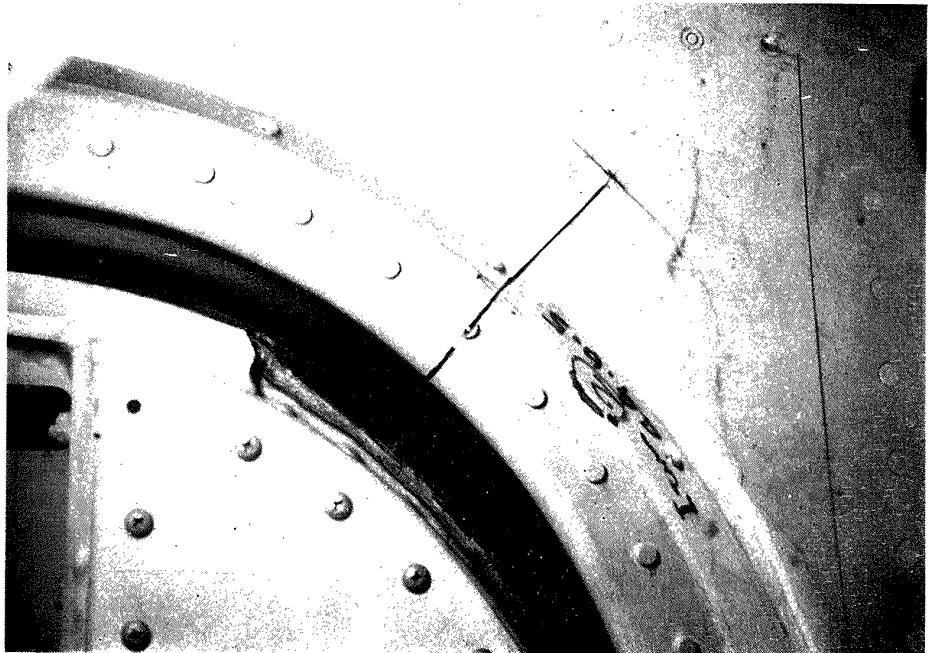
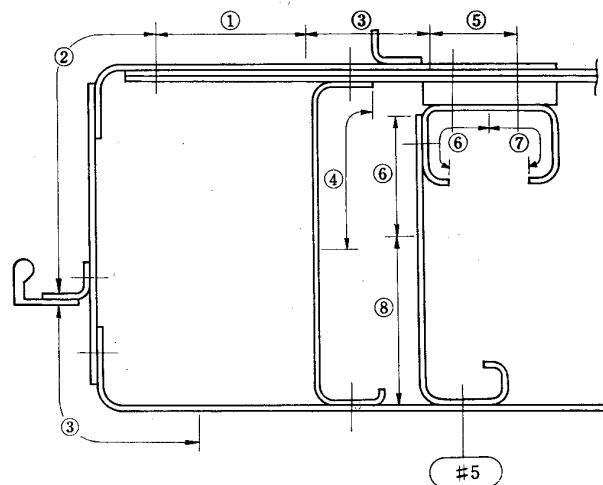
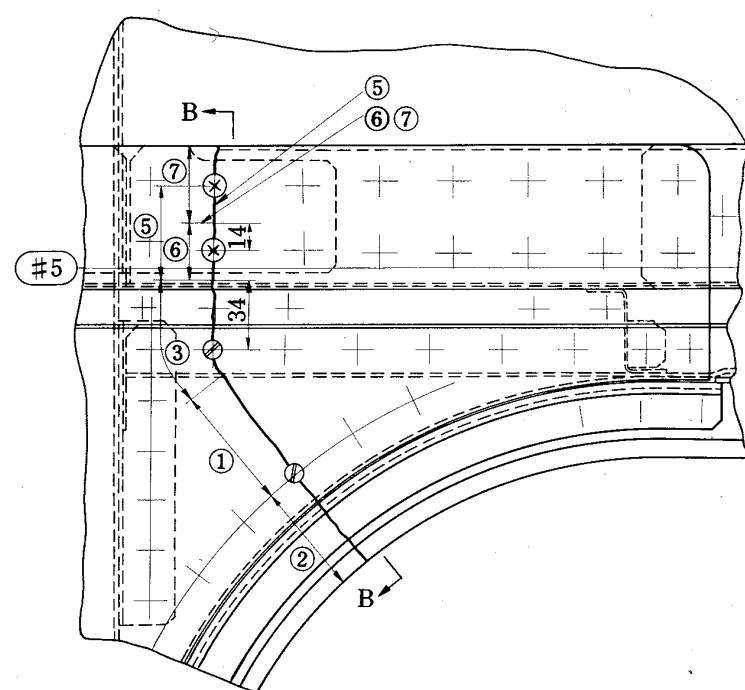
図 SC-2 saw-cut Item 2

Item 2 (図 SC-2)：大型貨物口の前方上コーナ部は外荷重に対して荷重分担が大きいことからコーナ部のコーミング・ストリンガおよび外板に saw-cut を

施した。ステップ③から発生したき裂の進展速度は  $1.2 \times 10^{-3}$  (mm/飛行時間)、⑥では  $2.5 \times 10^{-3}$  (mm/飛行時間) と小さい。

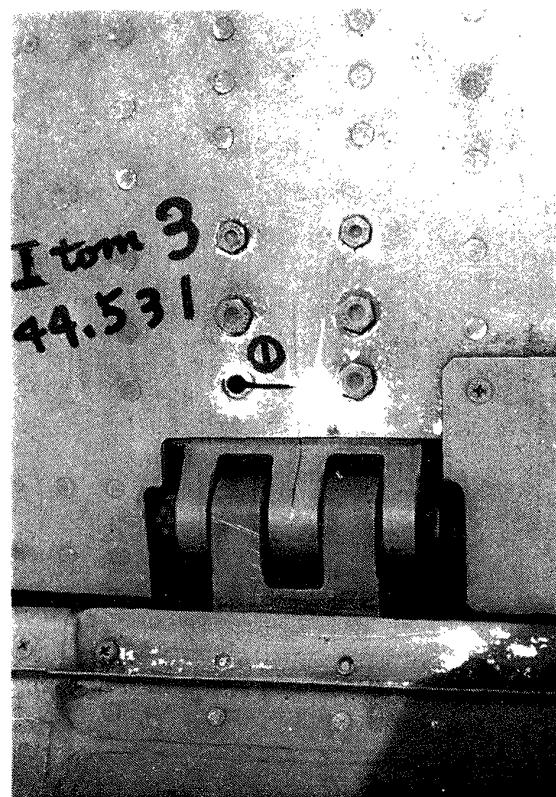
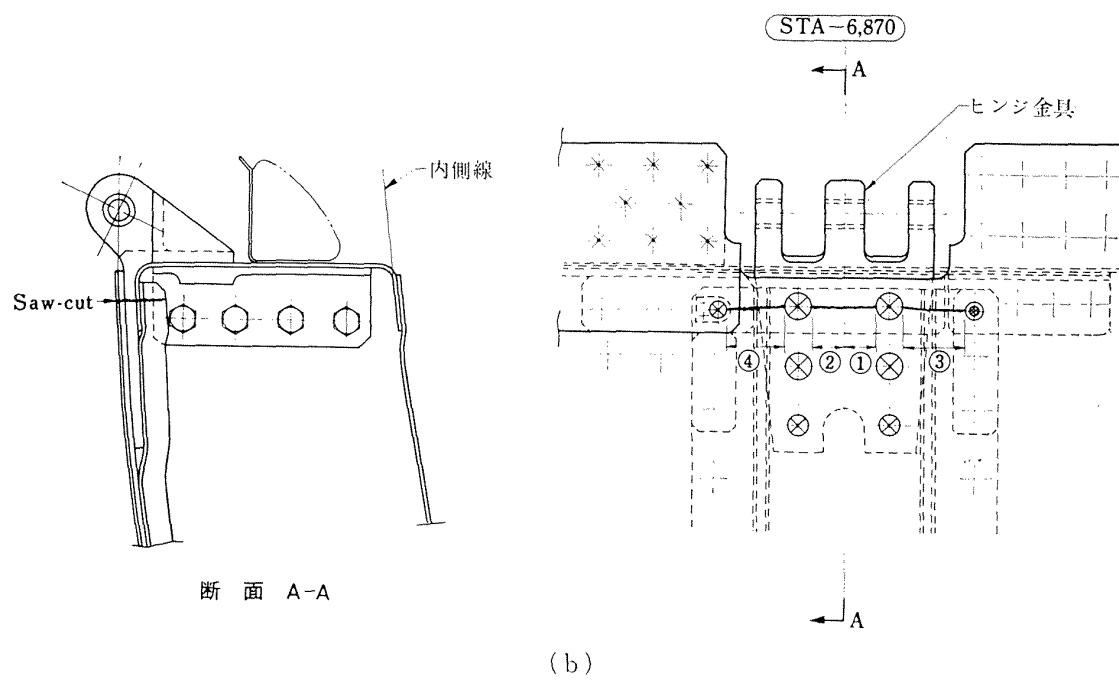
図 S C-3 saw-cut Item 3

Item 3 (図 SC-3)：大型貨物室扉の最後部ヒンジは下向きの外荷重に対して最も大きな引張り側の荷重を受けることから、扉側のヒンジ金具にき裂が生じた想定で saw-cut を施したが全ステップでき裂の発生は見られなかった。

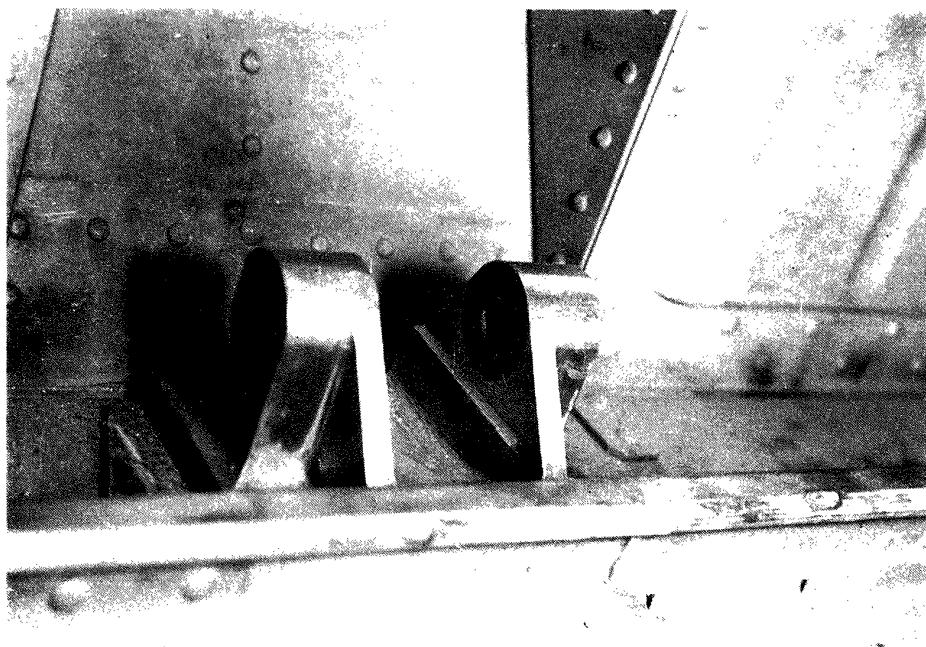
図 SC-4 saw-cut Item 4

Item 4 (図 SC-4)：大型貨物室扉の最前方フックは Item 3 と同様に最も大きな荷重を受けることから、このフックが破断したという想定でフックを取り除き 2,000 飛行時間相当の荷重を負荷したが他のフックやヒンジ等の部材には何ら損傷は検出されなかった。

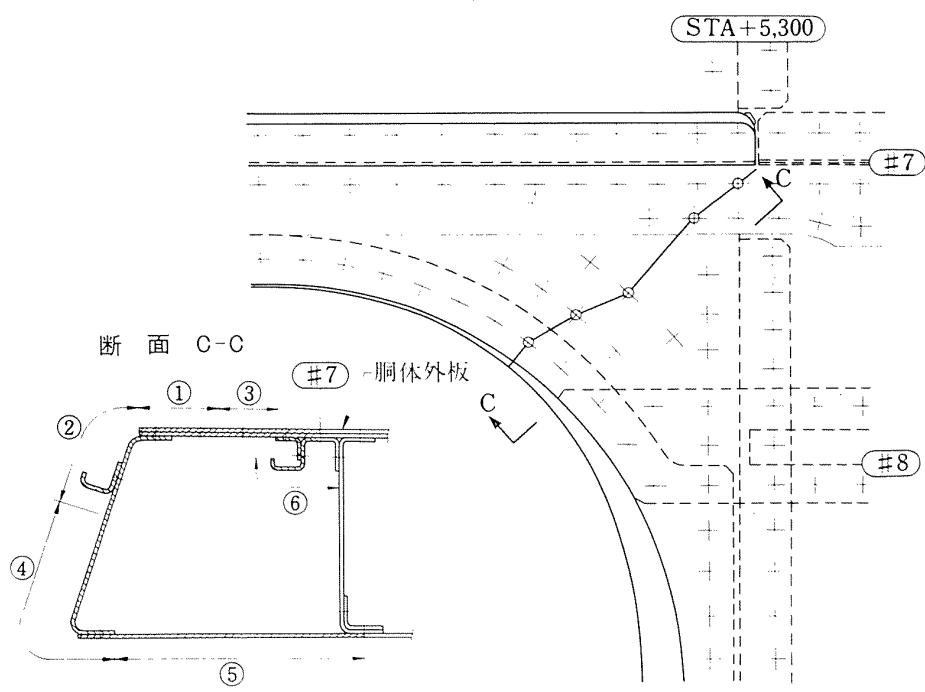
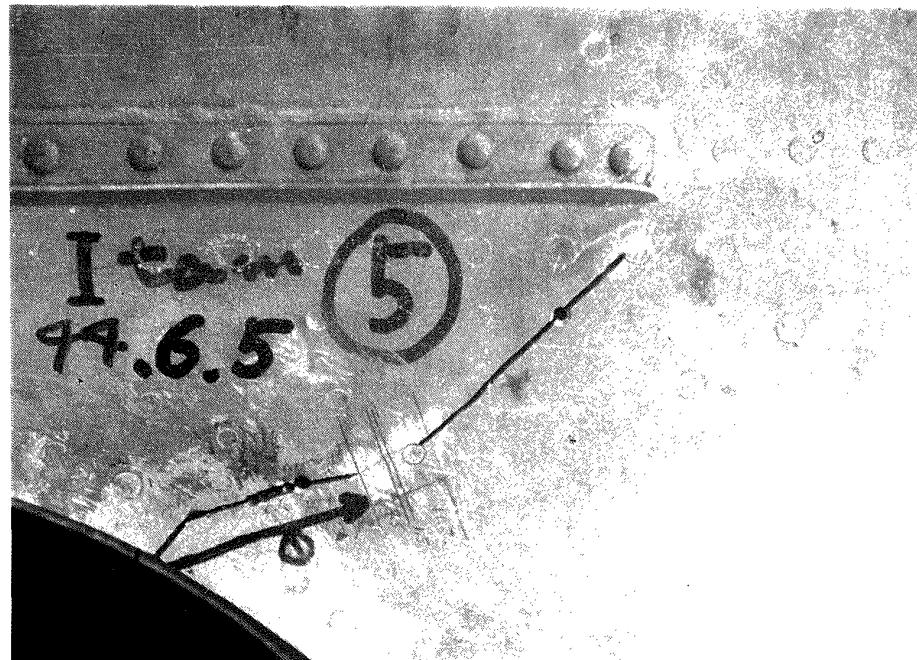
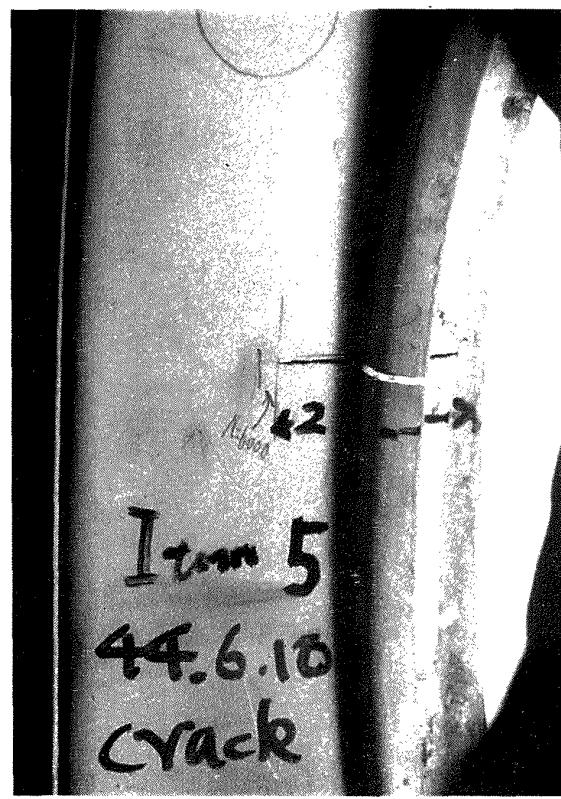
図 SC-5 saw-cut Item 5

Item 5 (図 SC-5)：乗降口後方上コーナ部分は Item 2 とほぼ同様の理由に被害 No. 24 を加味したもので外板およびコーミング・ストリンガにき裂が生じた場合の影響を調べた。この saw-cut から生じたき裂はその発生時期が早くまた進展速度も他の Item と比較すると大きいものに属し、ステップ①ですでにき裂を生じ、最大のき裂進展速度はステップ②で  $1.15 \times 10^{-2}$  (mm/飛行時間) であった。しかしこのあとステップ⑥まで saw-cut を増大させたがき裂の進展速度は増加せずフェール・セーフ性は認められる。
