TM-167

## YS-11A-300 型輸送機の胴体疲労試験

——中部胴体前方大型貨物口部および後方乗降口部付近——

航空宇宙技術研究所  
NATIONAL AEROSPACE LABORATORY

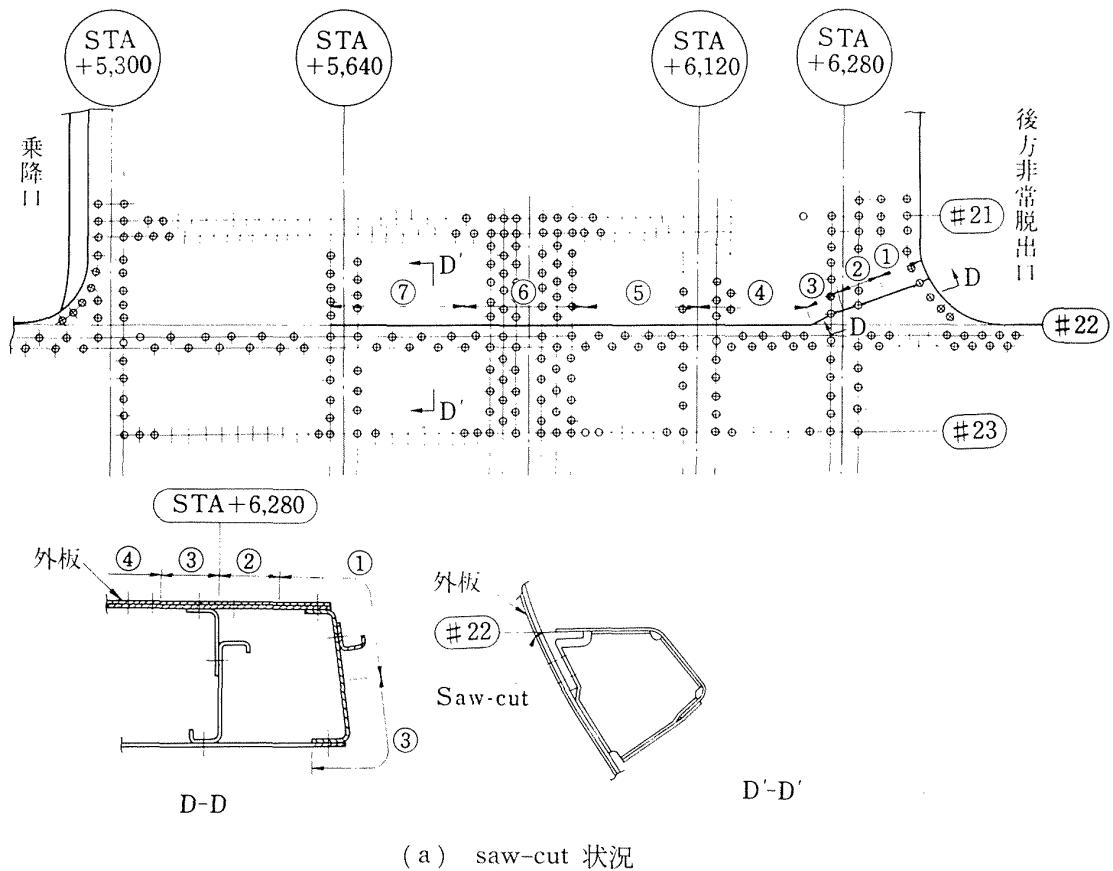
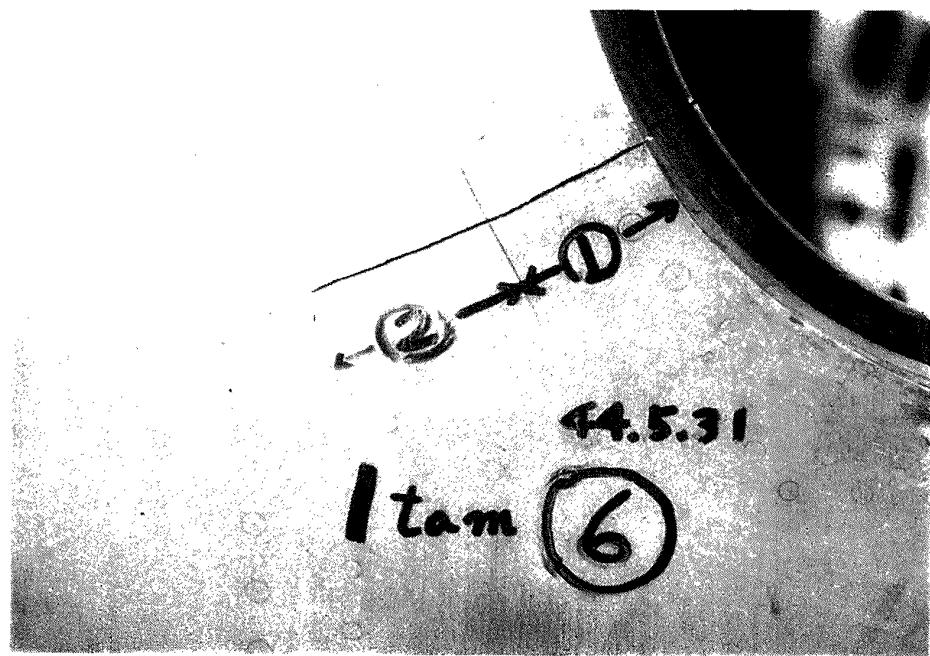
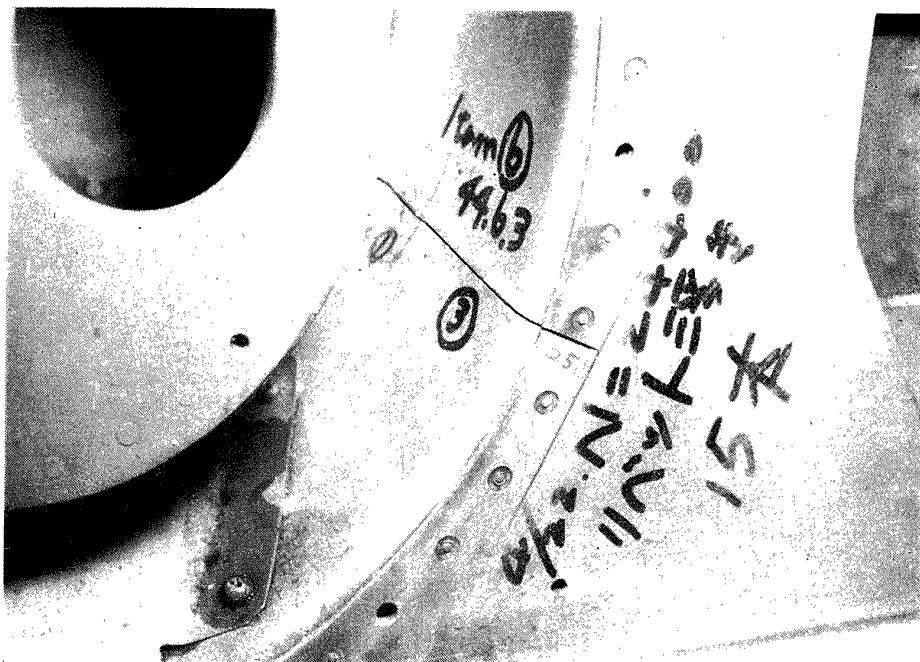
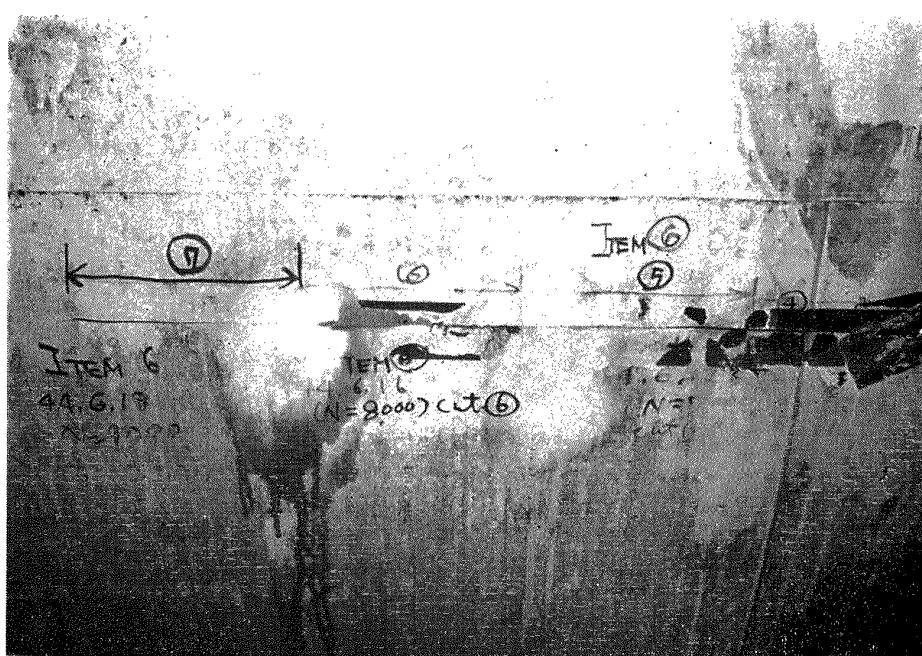
図 SC-6 saw-cut Item 6

Item 6 (図 SC-6)：これは後方非常脱出口前方下コーナ側から乗口の後下コーナ部へ向ってほぼ床面に沿う saw-cut を入れたもので、これら 2 つの近接した開口部の干渉を考慮して非常脱出口の枠材および胴体外板に最終的には全長約 700 mm におよぶステップ⑦まで、その挙動を調べたが、き裂の発生は全く認められなかった。

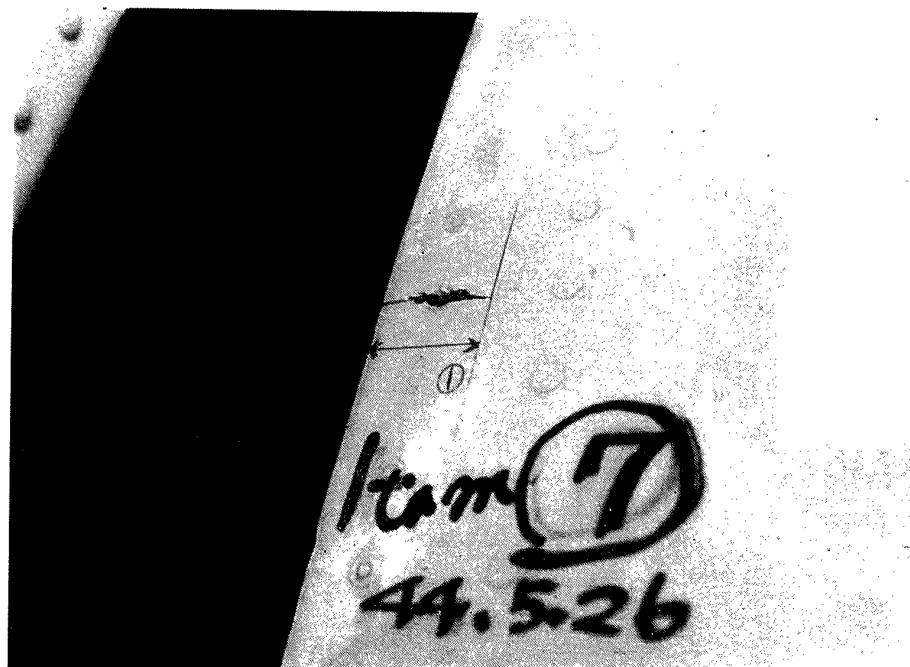
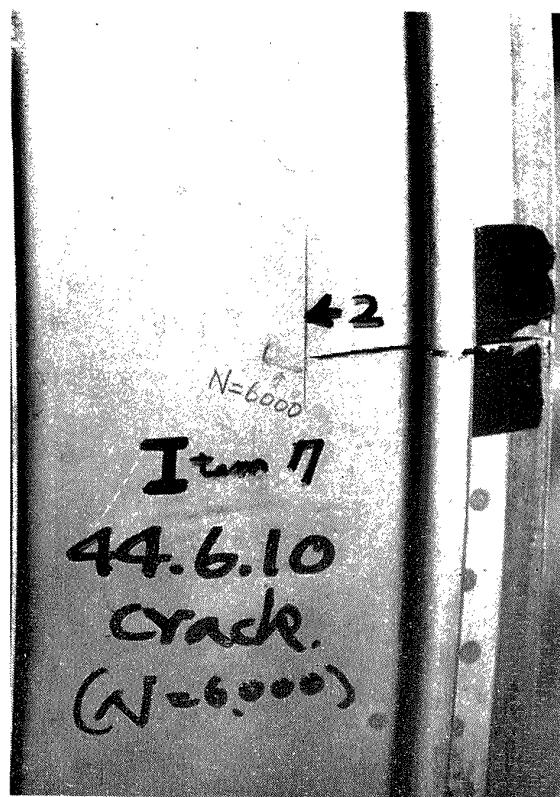
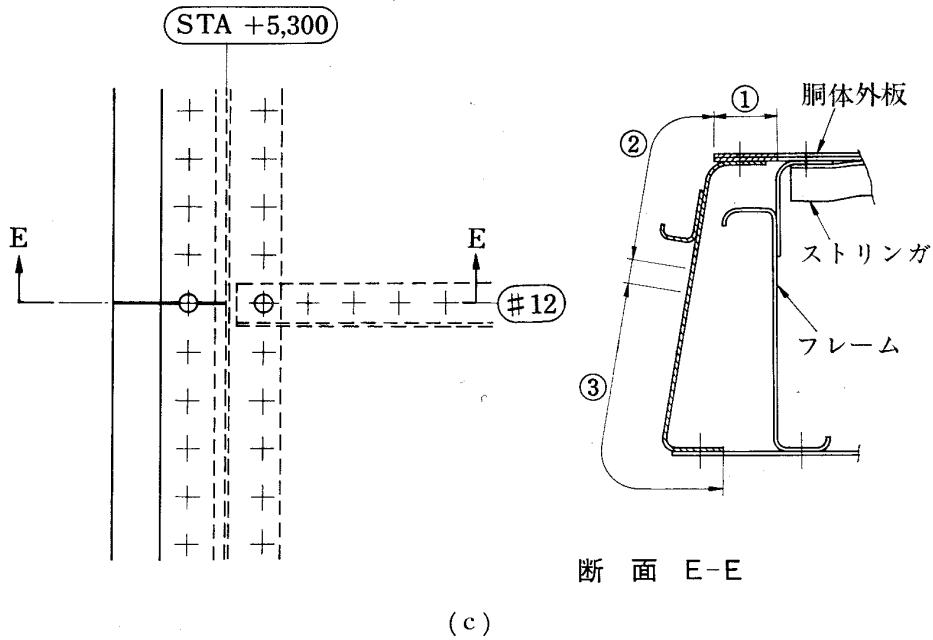
図 SC-7 saw-cut Item 7

Item 7 (図 SC-7)：乗降口後コーミング・フレームと #12 ストリンガとの交点でコーミング・フレームに saw-cut を入れてある。Item 6 と同様に両開口部の干渉を予想したもので、脱出口の上方コーミング・ストリンガが #12 ストリンガである。ステップ③で発生したき裂の進展速度は他の Item のそれよりも大きいが最大で  $1.5 \times 10^{-2}$  (mm/飛行時間) でありフェール・セーフ性が認められる。

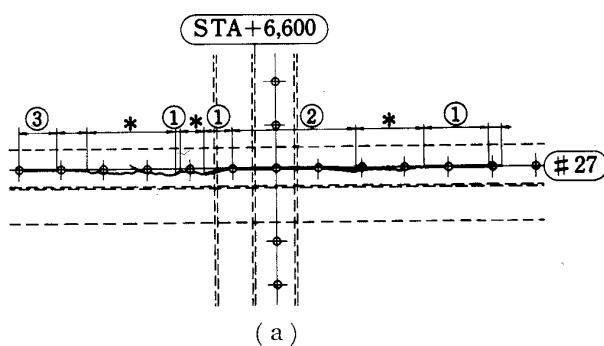
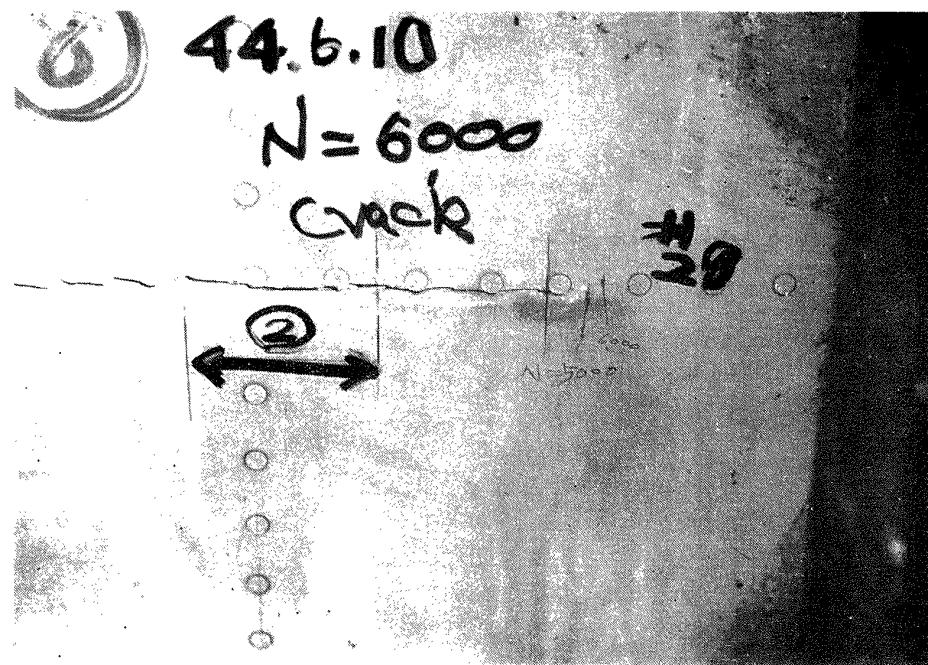
図 SC-8-1 saw-cut Item 8-1

Item 8-1 (図 SC-8-1)：これは胴体後部右玄 #27 ストリンガにき裂発生後胴体外板のリベット列からき裂が発生した部分での saw-cut で、順次既存のき裂をつないでいったが、き裂の進展速度は  $3.0 \times 10^{-3}$  (mm/飛行時間) 以下で小さかった。

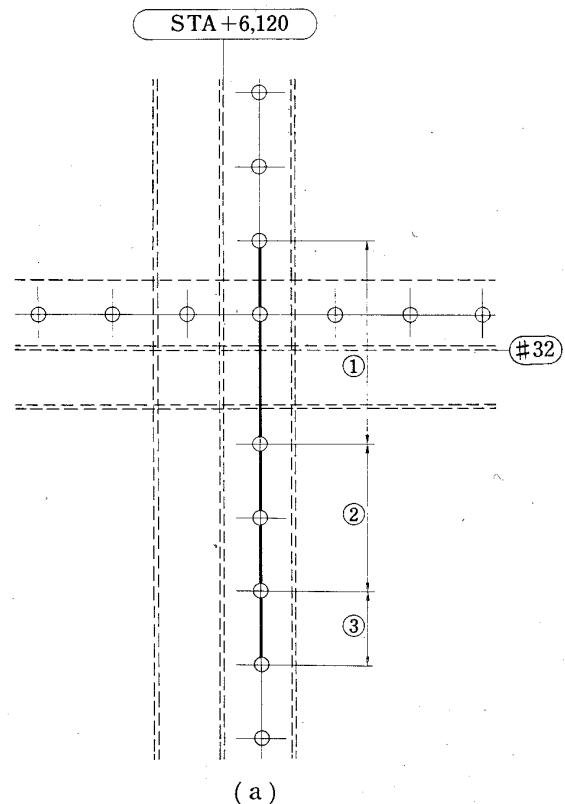
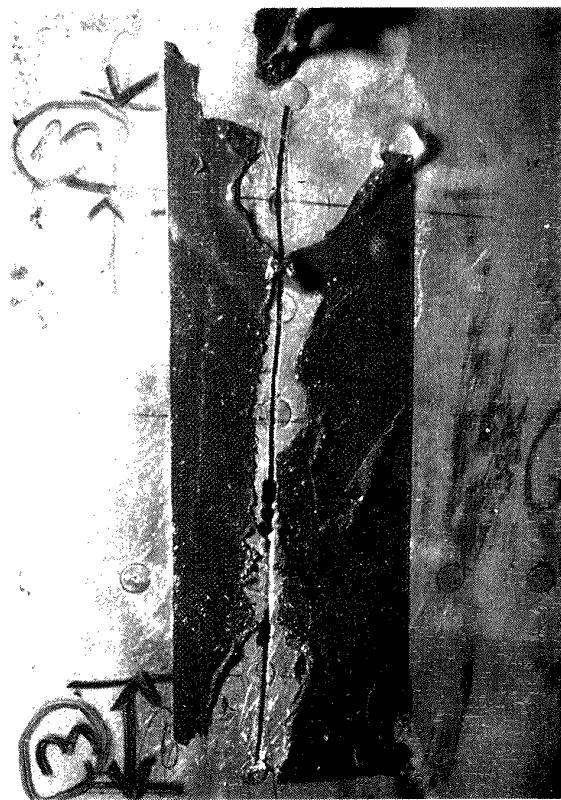
図 SC-8-2 saw-cut Item 8-2

Item 8-2 (図 SC-8-2)：この部分は胴体前部の Item 1-1, 1-2 同様に Item 8-1 との比較の目的で

saw-cut をフレームに沿う方向に入れたものである。しかしき裂の発生はなかった。

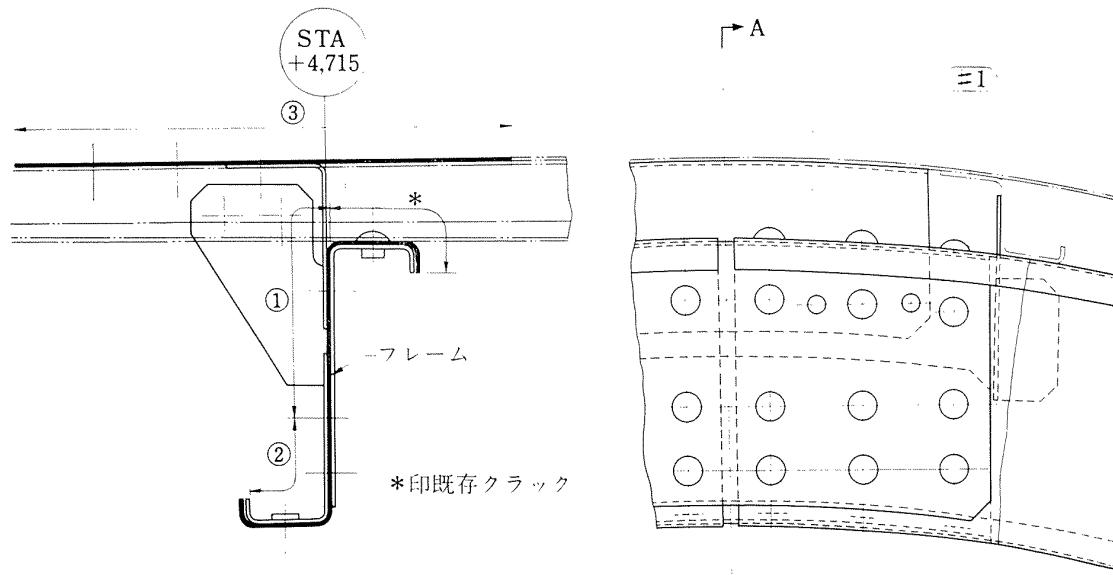
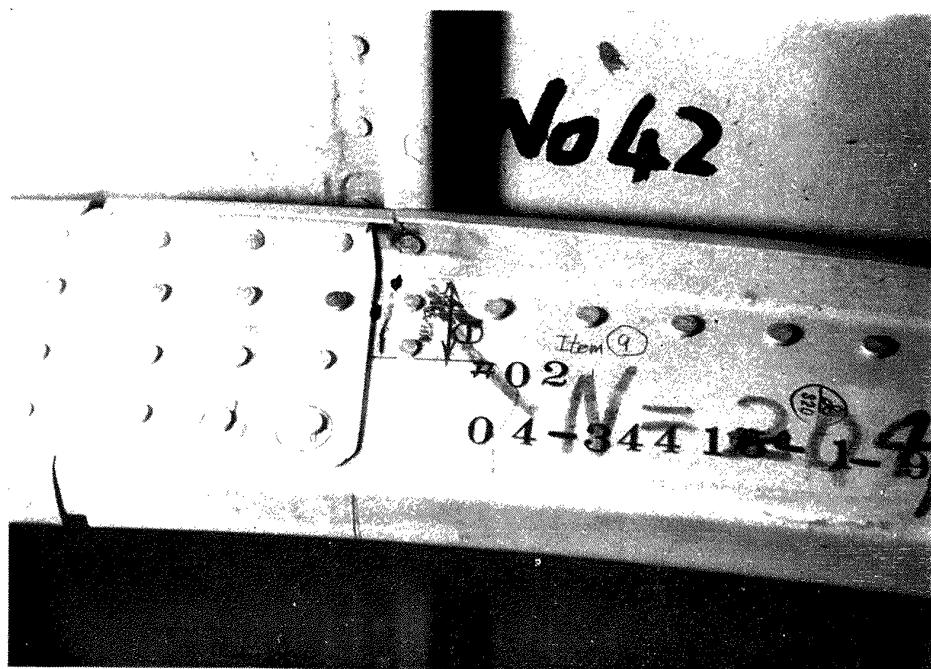
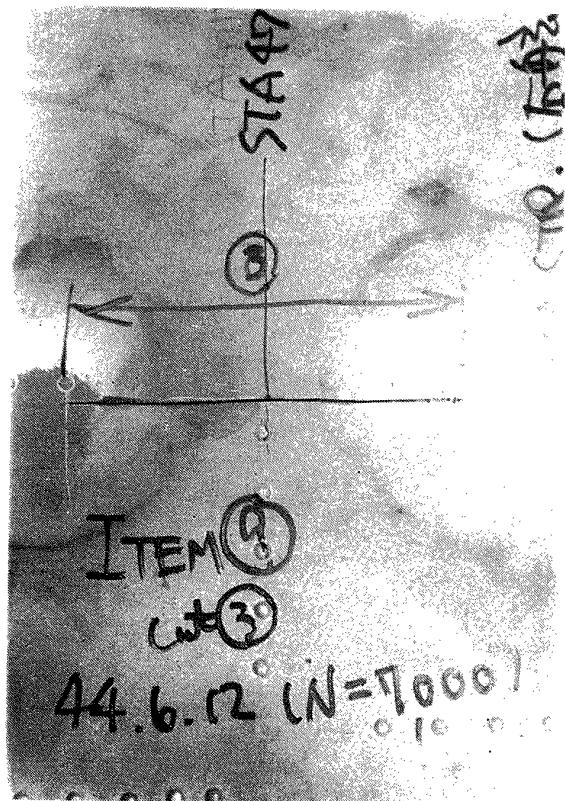
図 SC-9 saw-cut Item 9

Item 9 (図 S C-9) : 疲労試験中フレームに生じた唯一のき裂がこの対象である。既存のき裂を saw-cut で延長しその後胴体外板に、ストリンガ方向へ saw-cut を入れた。フレームではき裂の進展はなかったが外板では saw-cut の両端でき裂が発生した。しかしその進展速度は  $1.7 \times 10^{-3}$  (mm/飛行時間) と小さくフェール・セーフ性は認められた。
