TM-222

YS-11A-500/600 型主翼疲れ試験 (II)

—セーフライフ試験と機体の被害状況—

航空宇宙技術研究所  
NATIONAL AEROSPACE LABORATORY

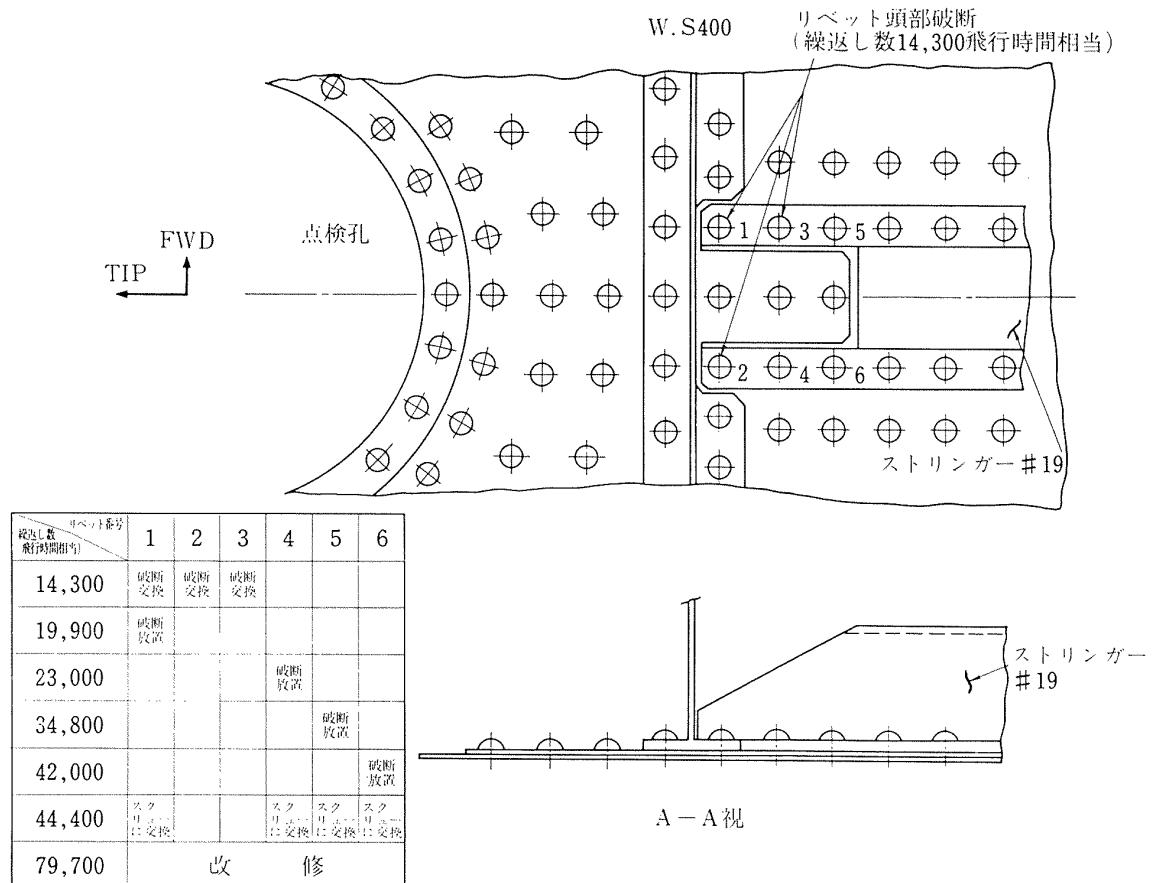
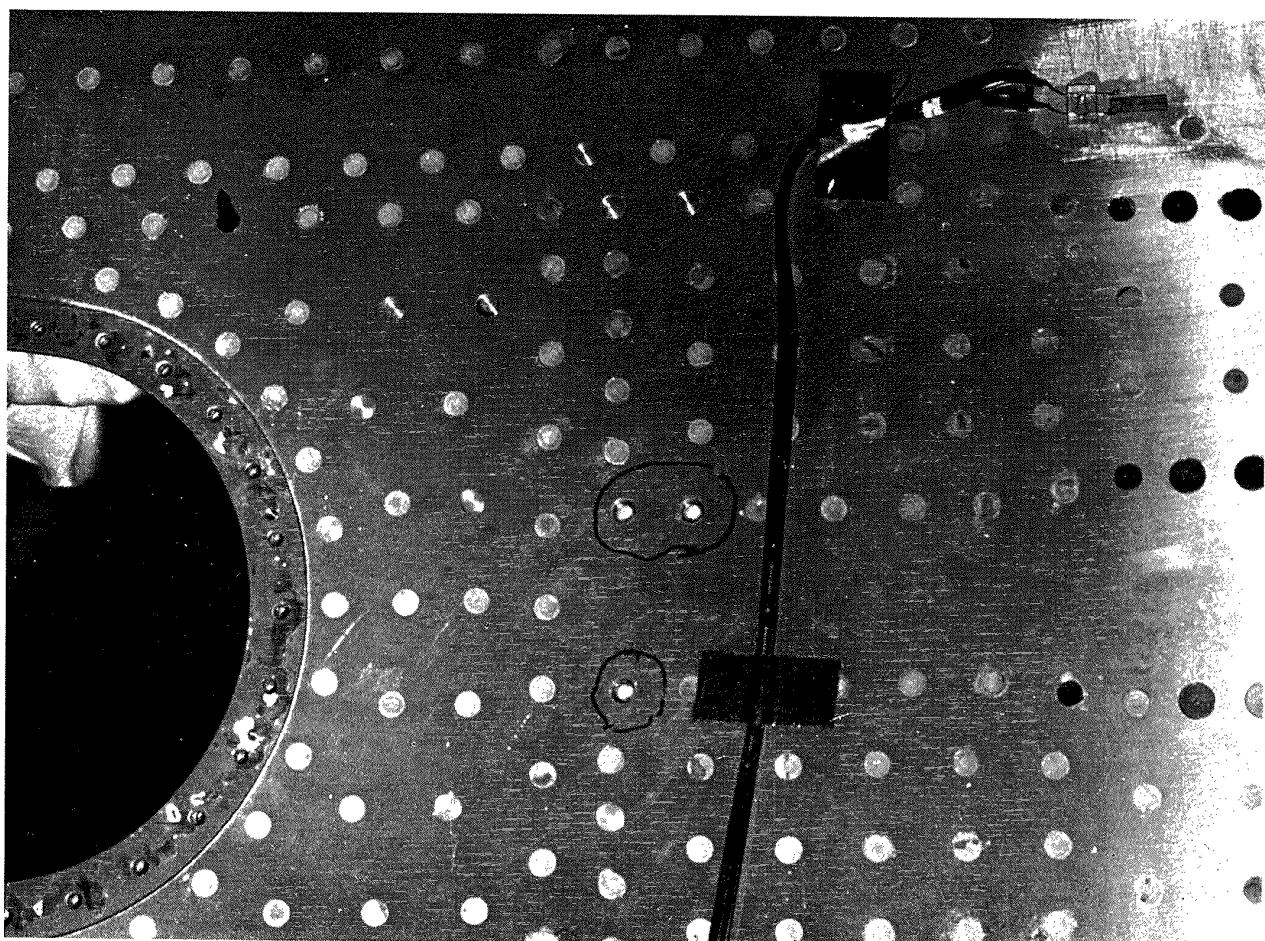
この被害は被害のうちで最も初期である繰返し数 14,300 飛行時間相当において発見されたもので，ストリンガー #19 の端末部 (W.S. 400) の外板との取り付けリベット(図 13 参照)の頭部が 3 本破断していた。その状況を図 14 に示す。

リベットは新品と交換して試験を続行していたが，繰返し数 5,600 飛行時間相当経過後の 19,900 飛行時間相当において再度 1 本の頭部が破断した。その後，その近くのリベット 3 本も破断した(図 13 参照)ので 44,400 飛行時間相当においてスクリューに交換して試験を行ない，79,700 飛行時間相当においてストリンガー端末部の設計変更を行なって改修した。設計変更の方法については後から述べる。

図 13 ストリンガー端末部のリベット頭の破断 (被害番号 16-001)

図 14 ストリンガー端末部のリベット頭の破断 (被害番号 16-001)

ストリンガー #19 の端末部 (W.S. 400) の被害は被害のうちで最も初期に発見され、数回にわたって外板との結合リベット頭が破断した。

これはこの部分がストリンガーの端末のために、ストリンガー #19 の結合金具 (W.S. 0) のオフセットに原因する引張荷重がかなり大きくなりリベットに加わっていたものと考えられ、ストリンガー #19 の端末部をクリップを用いて隔壁の渡し材に取り付けるように設計変更を行なった (図 50 参照)。

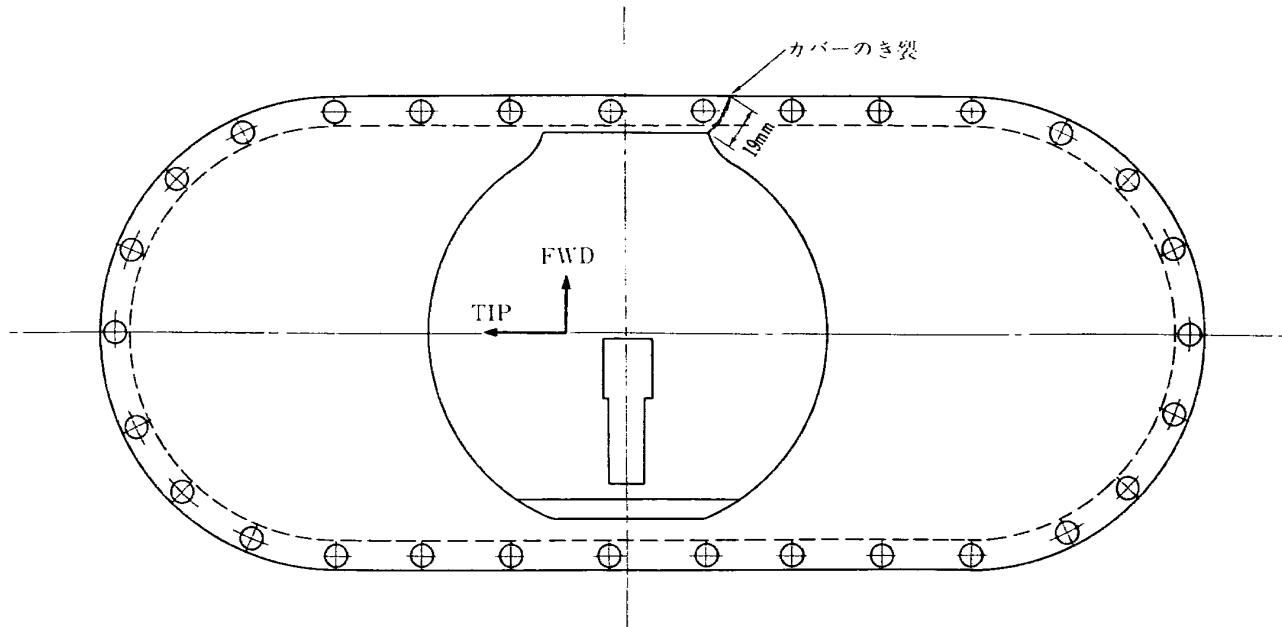
このき裂は主翼上面の W.S. 700 の位置にある給油口のカバーのコーナー部より発生したもので繰返し数 44,400 飛行時間相当において発見された(図 15 参照)。

図 15 左主翼上面の給油口カバーのき裂（被害番号 16-002）

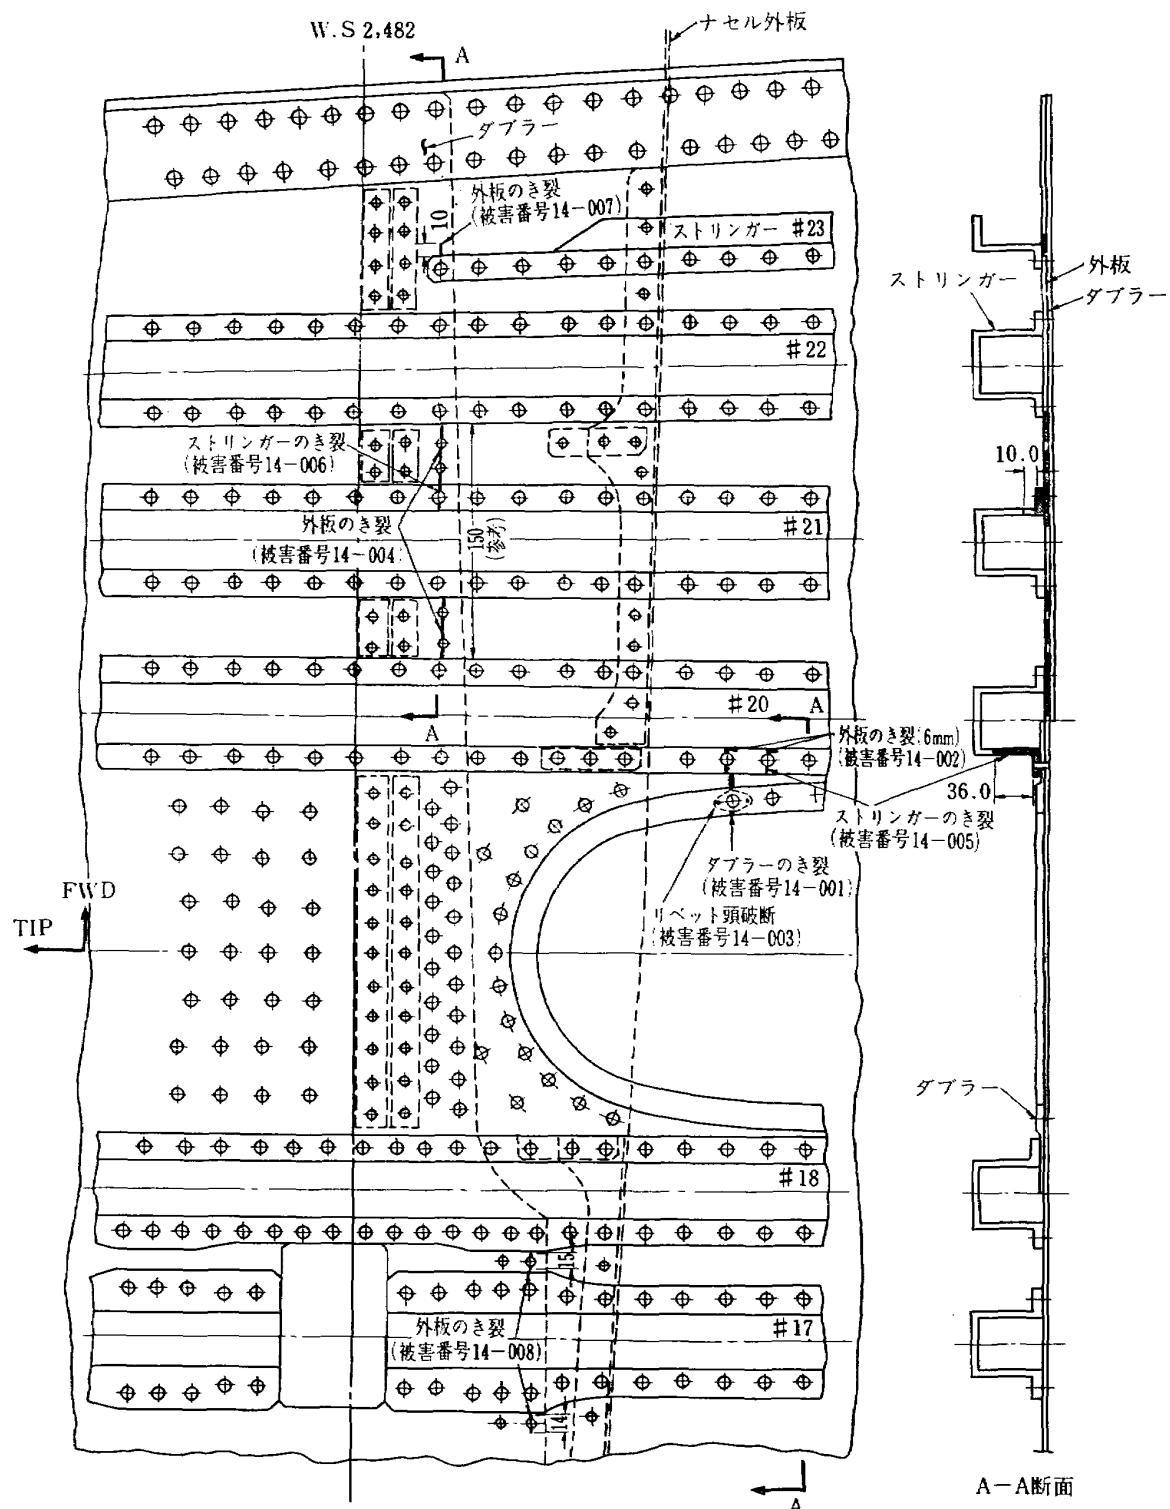
このき裂は被害のうちで最も多く発見されたものである。最初に，繰返し数 52,600 飛行時間相当において，左主翼ナセル内側の W.S. 2,400 および W.S. 1,500 の点検孔ダブラーのスクリュー孔よりき裂が発見された(図 16 の被害番号 14-001 および図 17 の被害番号 15-001 参照)。

発見されたものである (図 16 の被害番号 14-002 参照)。

されたものである (図 16 の被害番号 14-006, 図 33 の被害番号 12-002 および 12-003 参照)。

図 16 点検孔周辺のき裂 (W.S. 2,400 付近) 単位 mm

このき裂はナセル内側の点検孔周辺のストリンガーに発生したものである(図 16 の被害番号 14-005 および図 17 の被害番号 15-008 参照)。

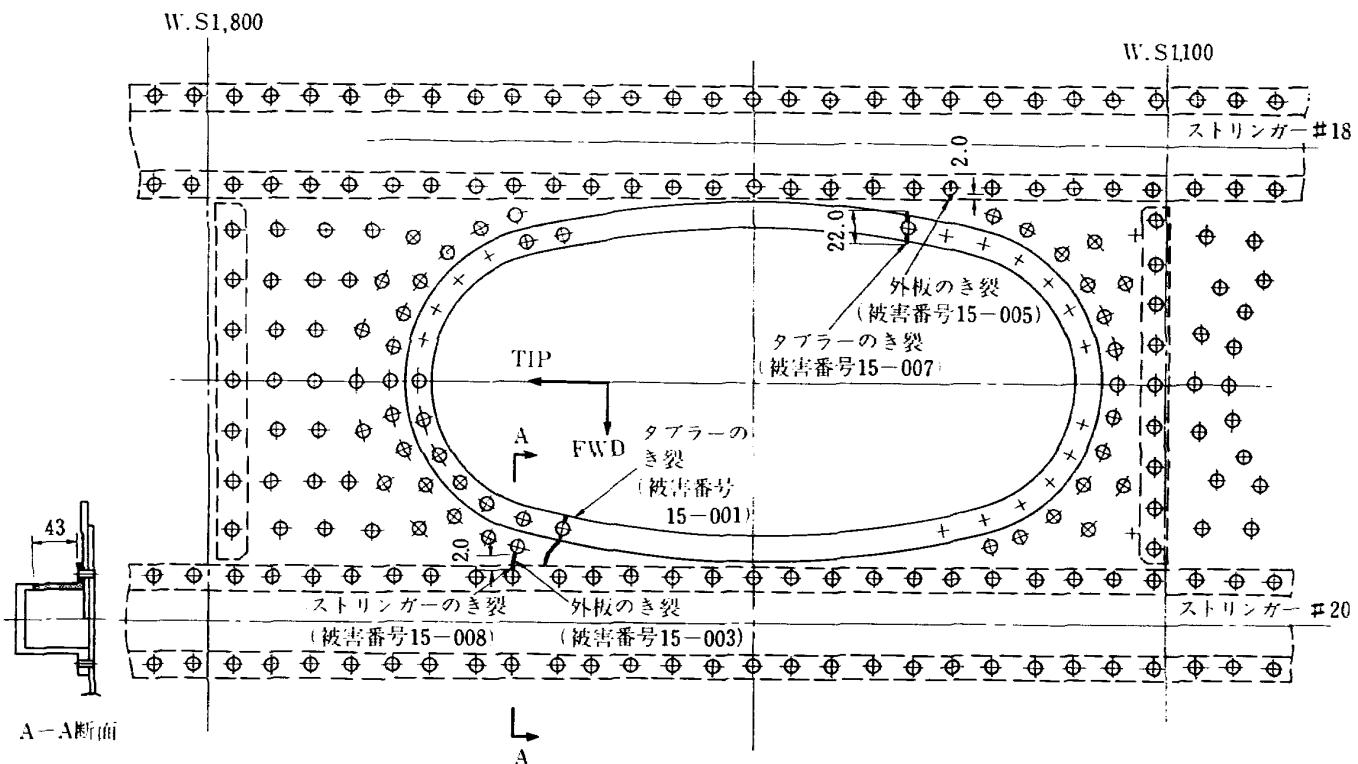
辺の外板に全体で 6 件のき裂が発見された(図 17, 図 18 および図 19 参照)。

図 17 点検孔周辺のき裂 (W.S 1,500 付近) 単位 mm

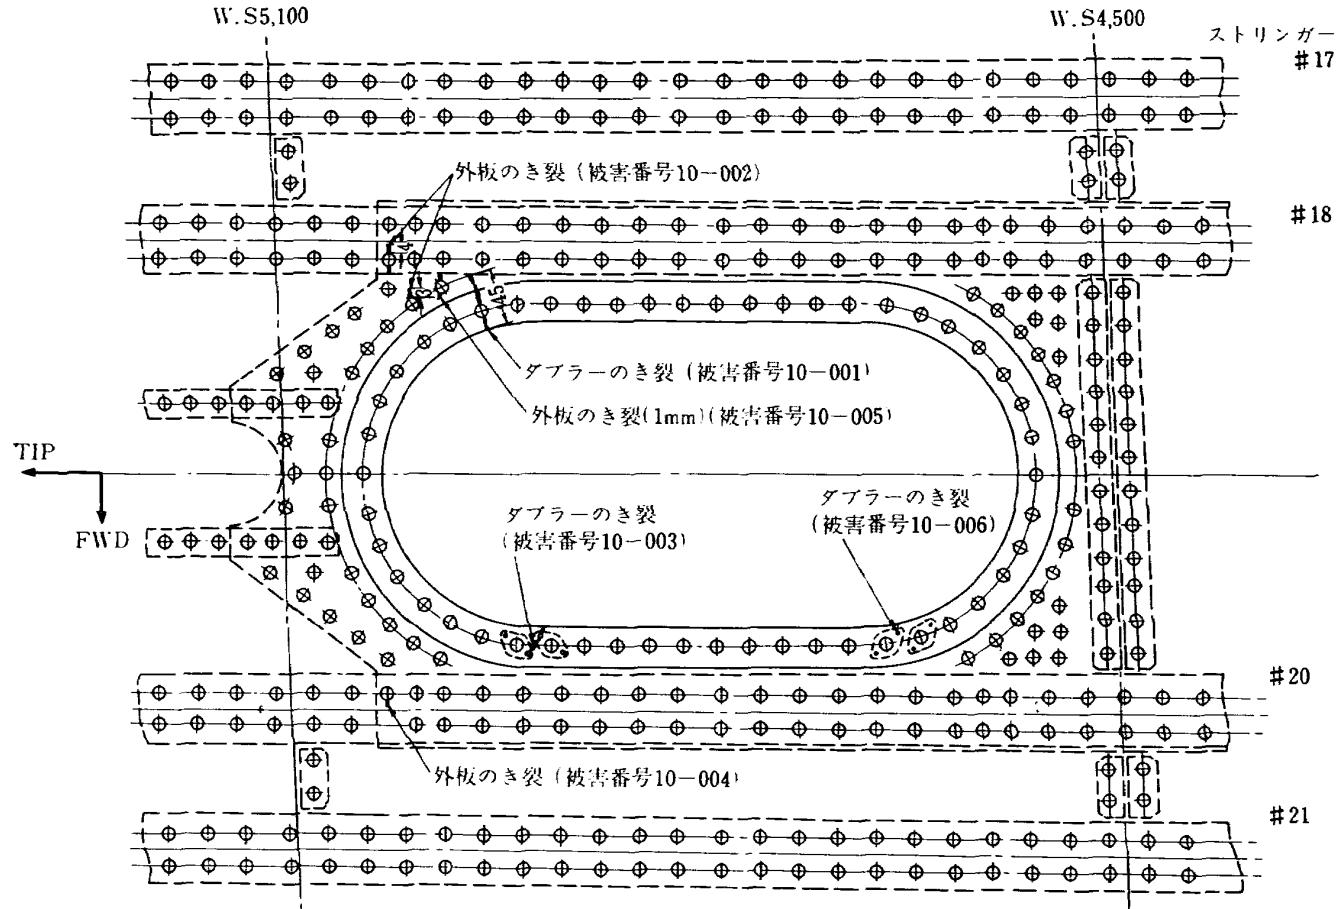
図 18 点検孔の周辺のき裂 (W.S 4,800 付近) 単位 mm

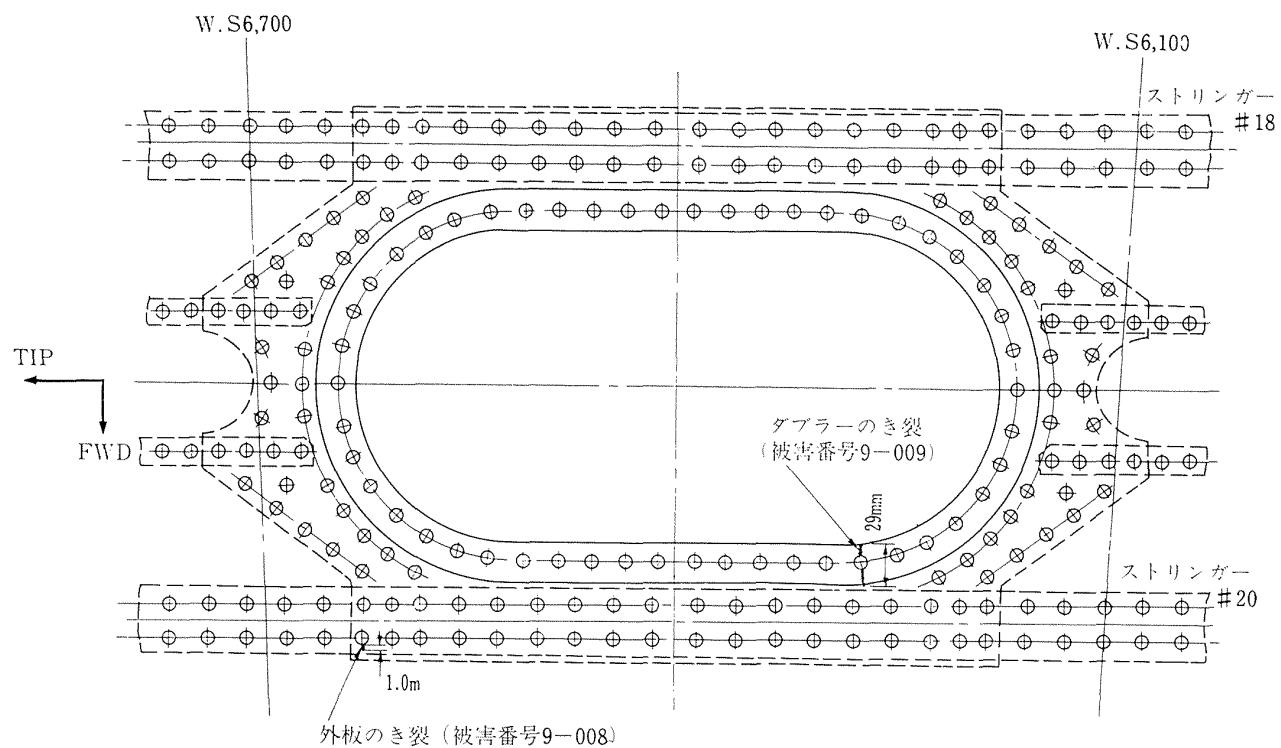
図 19 点検孔周辺のき裂 (W.S 6,400 付近)

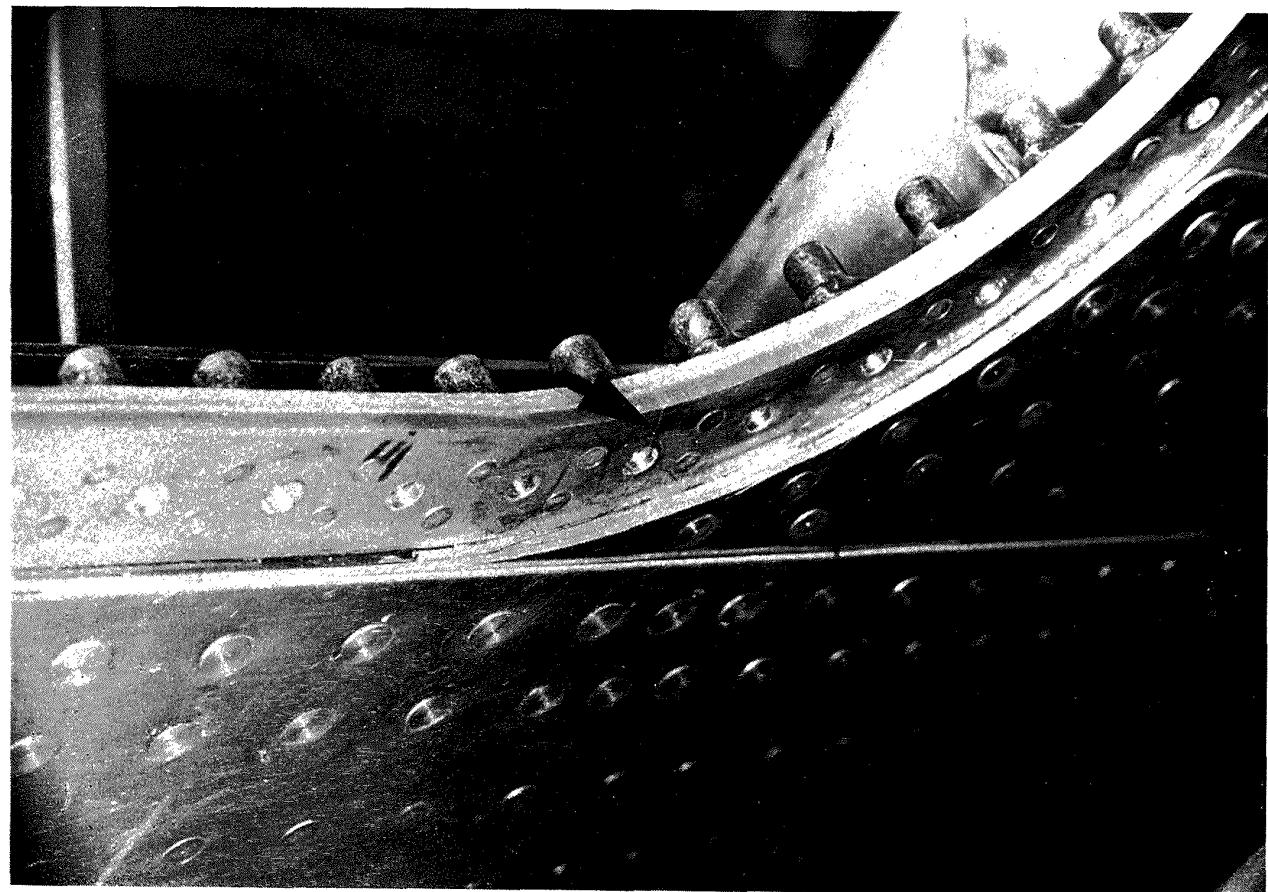
点検孔ダブラーのき裂はその他，W.S. 4,800 および W.S. 6,400 の点検孔など全体で 8 件発見された。(図 18, 図 19 および図 20 参照)。

図 20 点検孔ダブラーのき裂 (矢印) (被害番号 9-009)

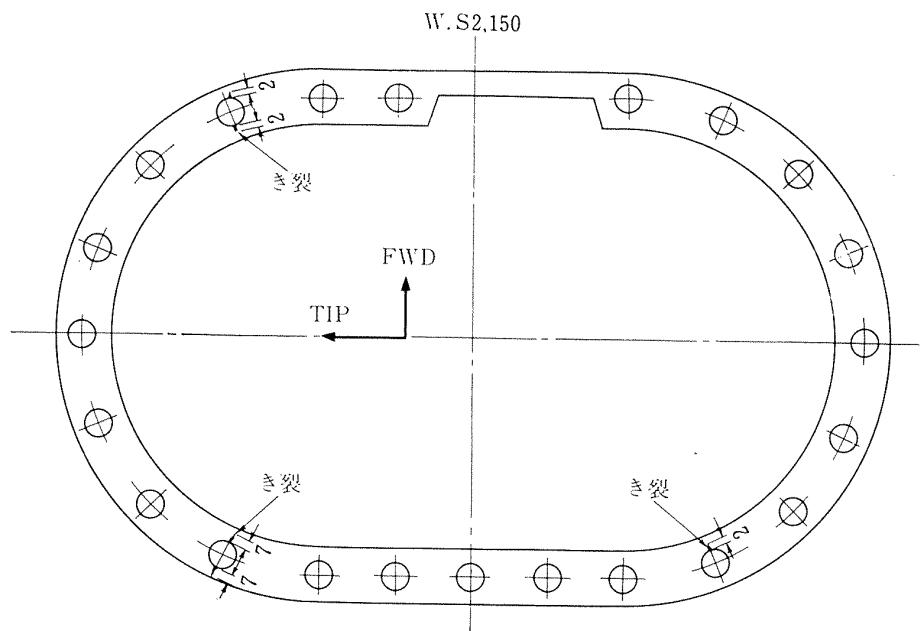
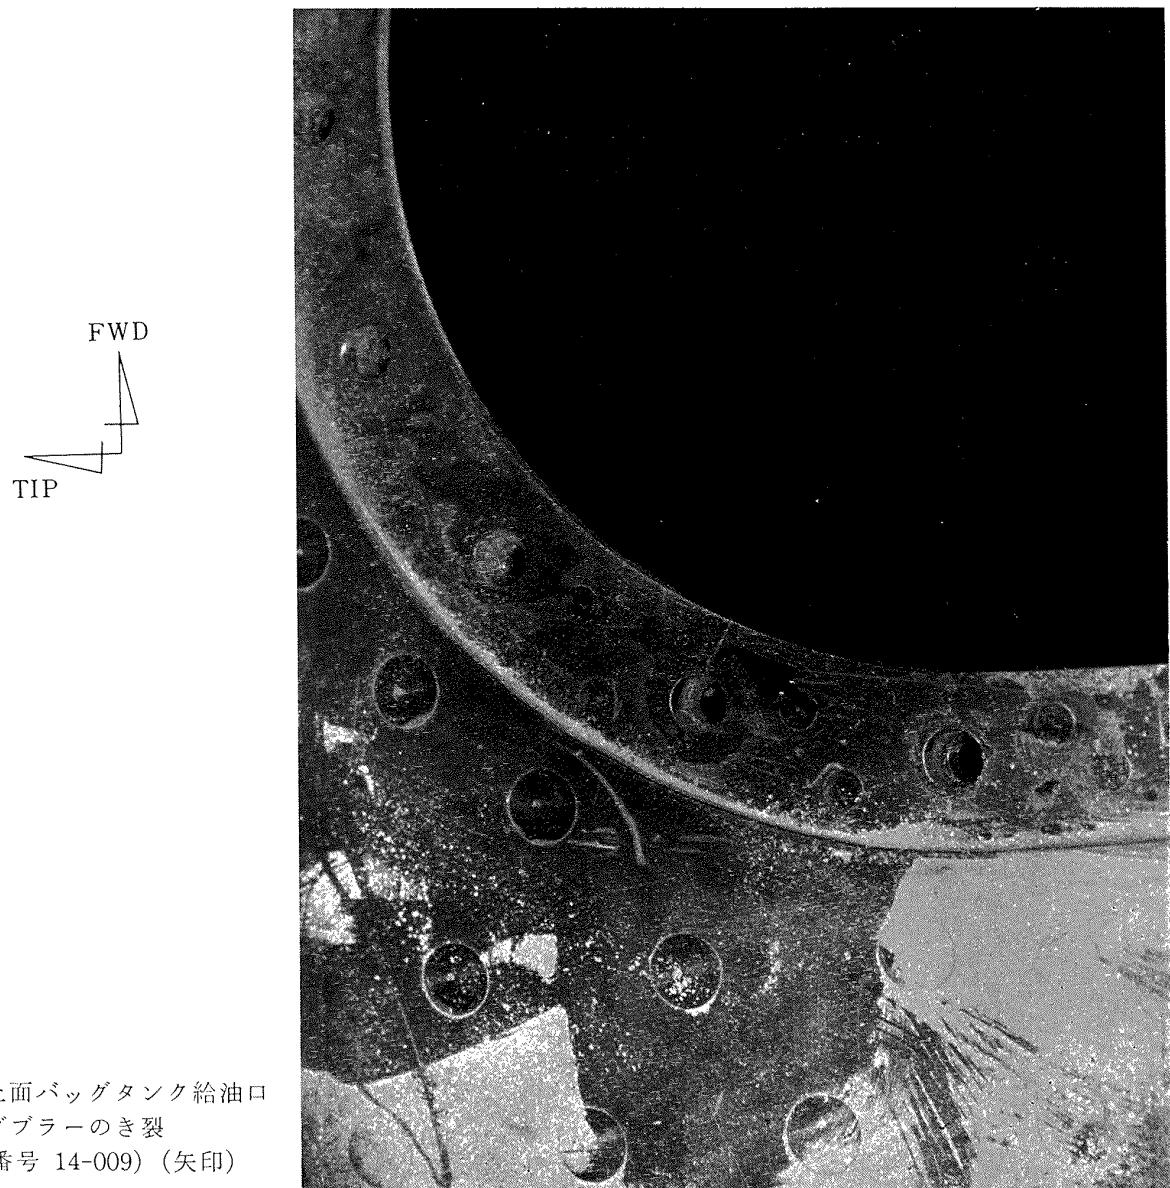
このき裂は左主翼上面 (W.S. 2,150) のバッグタンク給油口ダブラーに繰返し数 91,400 飛行時間相当において発見されたもので，点検孔ダブラーと同様にコーナー部のスクリュー孔より 4 箇所発生した(図 21 および図 22 参照)。

図 21 上面バッグタンク給油口ダブラーのき裂（被害番号 14-009） 単位 mm

図 22 上面バッグタンク給油口  
ダブラーのき裂  
(被害番号 14-009) (矢印)

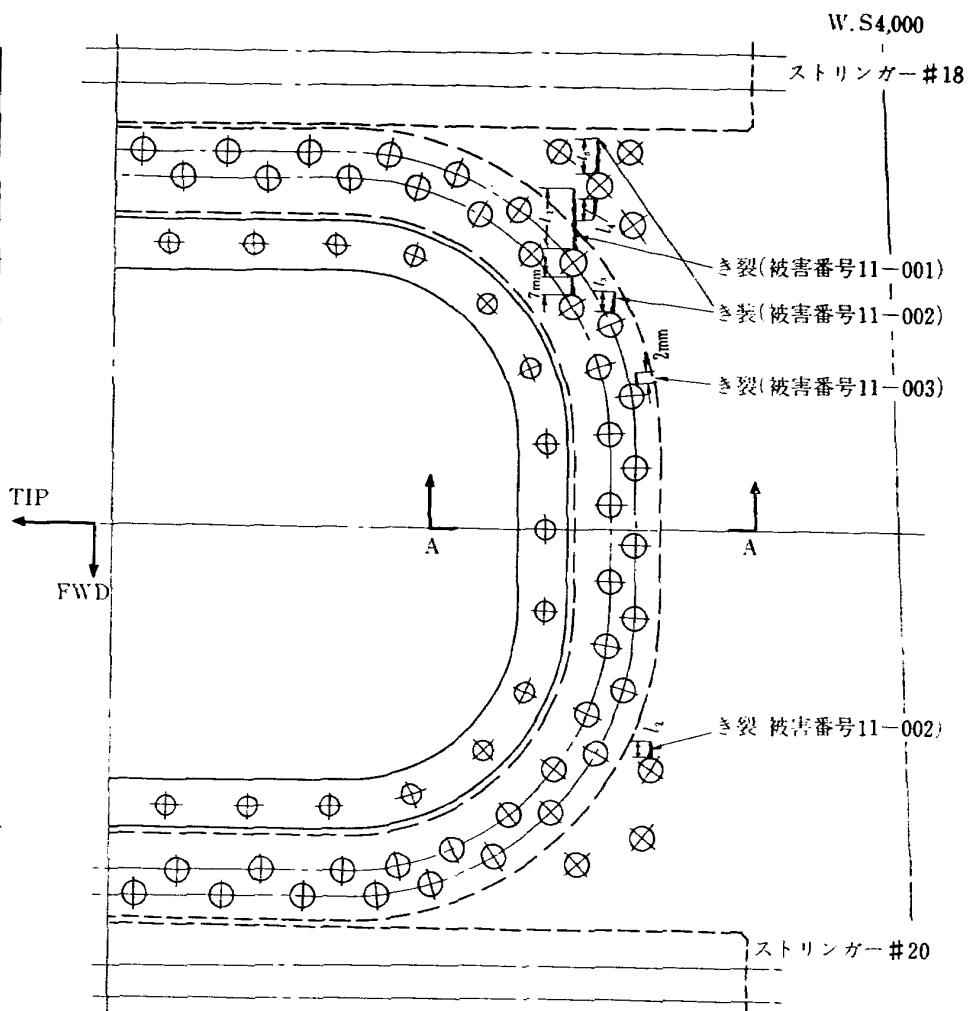
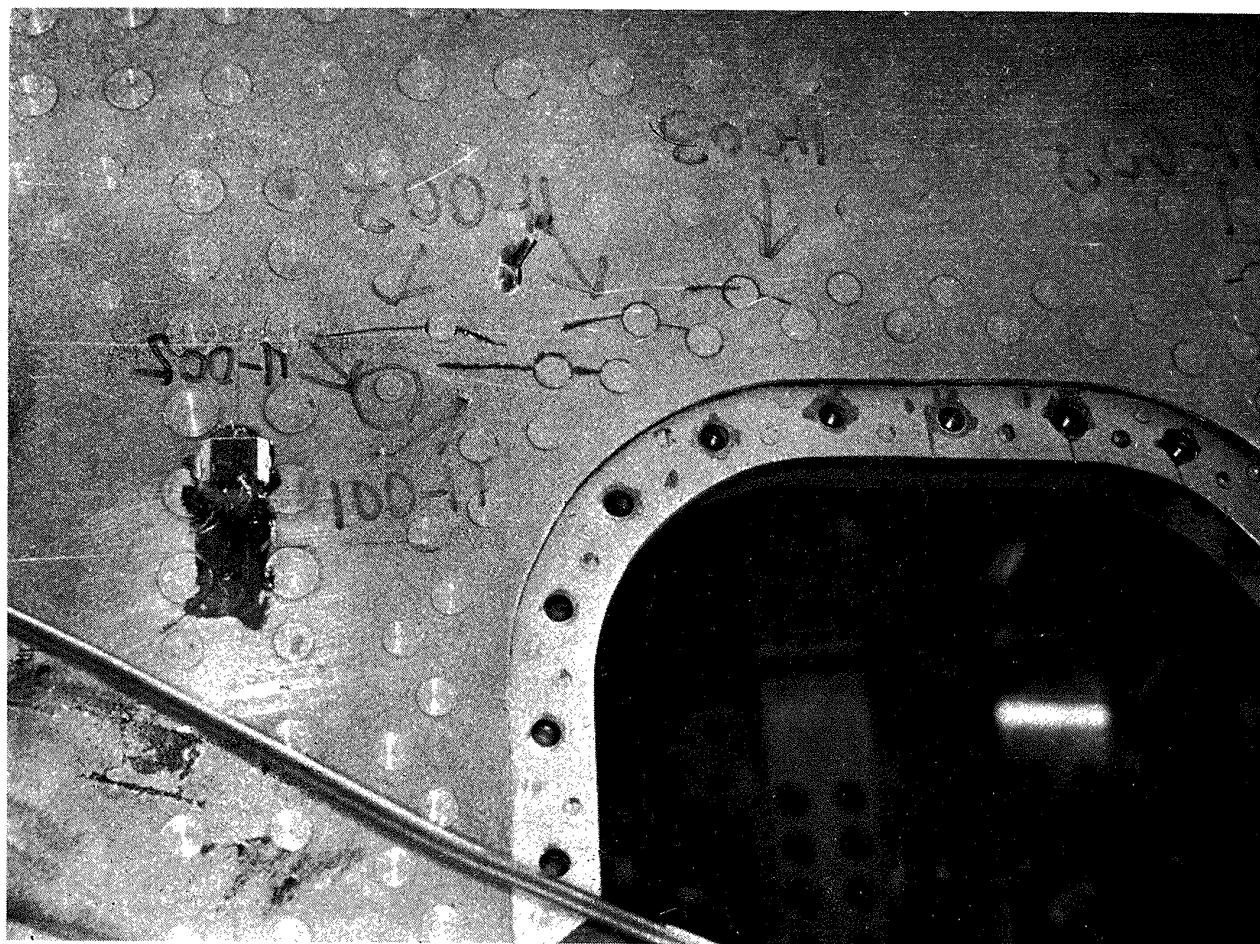
このき裂は W.S. 4,000~4,500 の間にあるコレクタータンクのコーナーの外板にリベット孔から 5 箇所発生したもので最初に発見されたのは繰返し数 67,800 飛行時間相当であった(図 24 および図 25 参照)。

コレクタータンク周辺部は図 24 の断面図に示すように、コレクタータンク取付用の Z 形材で補強されており、点検孔周辺の構造と若干異なっている。

図 24 コレクタータンク近くのき裂

図 25 コレクタータンク近くのき裂

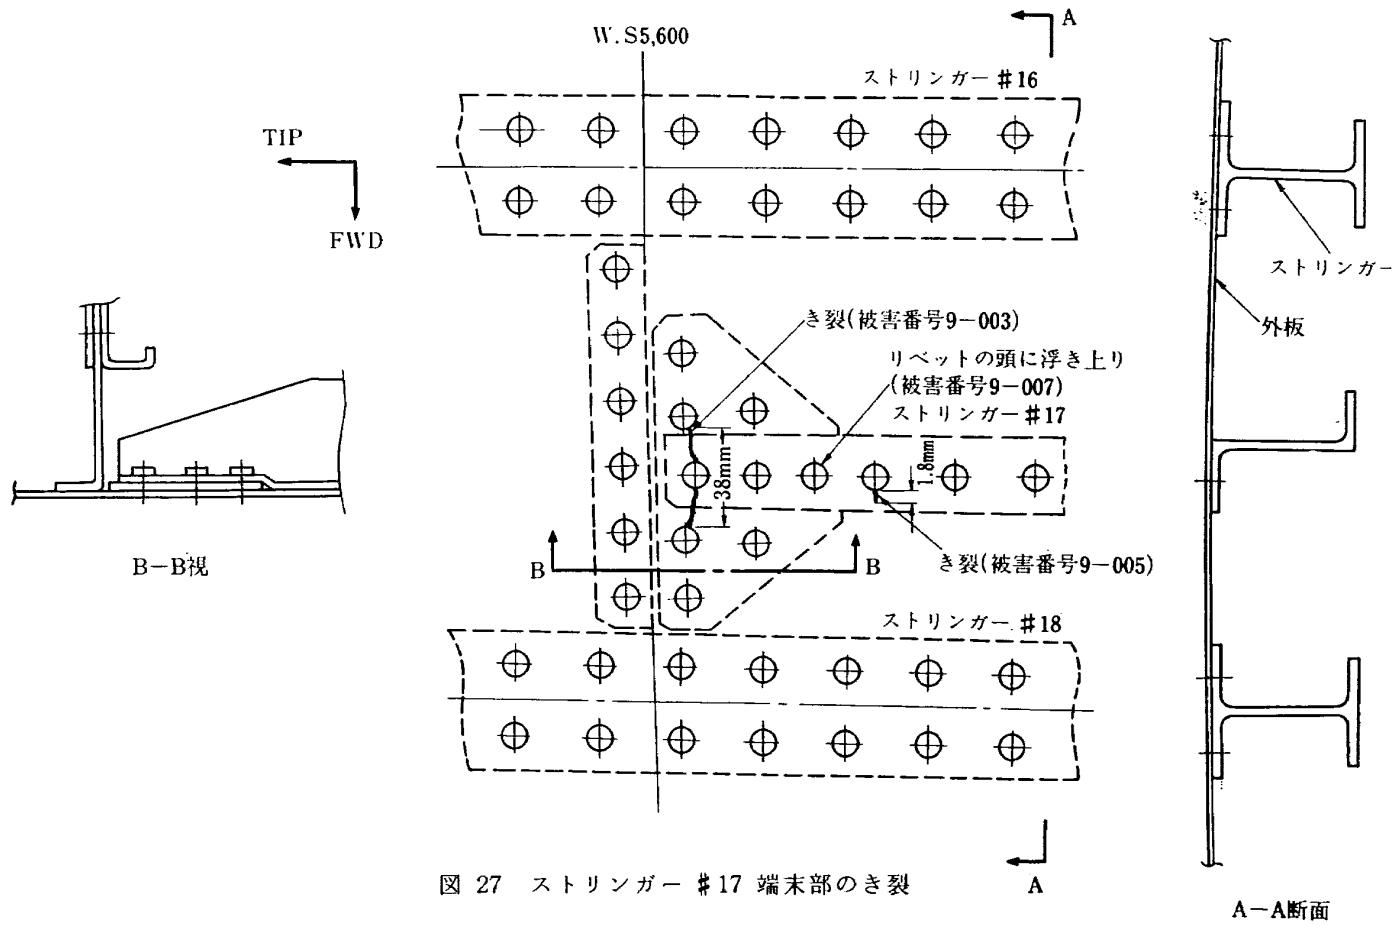
#21 の端末部 (W.S. 5,600) で繰返し数 67,100 飛行時間相当において、端末から第 1 番目のリベット孔より発生したものである(図 27 の被害番号 9-003, 図 28 の被害番号 9-004 および図 29 参照)。

図 27 ストリンガー #17 端末部のき裂

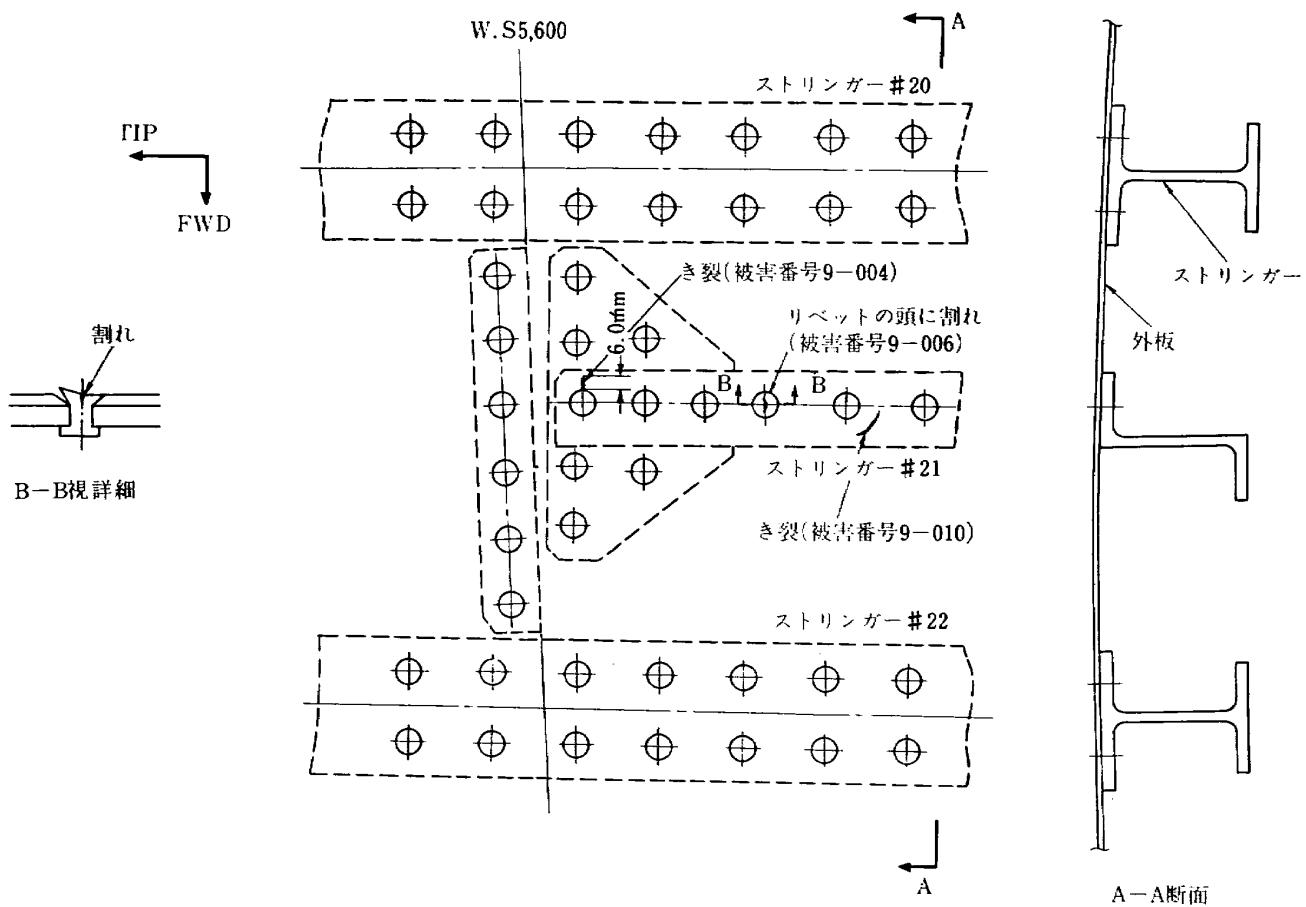
図 28 ストリンガー #21 端末部のき裂

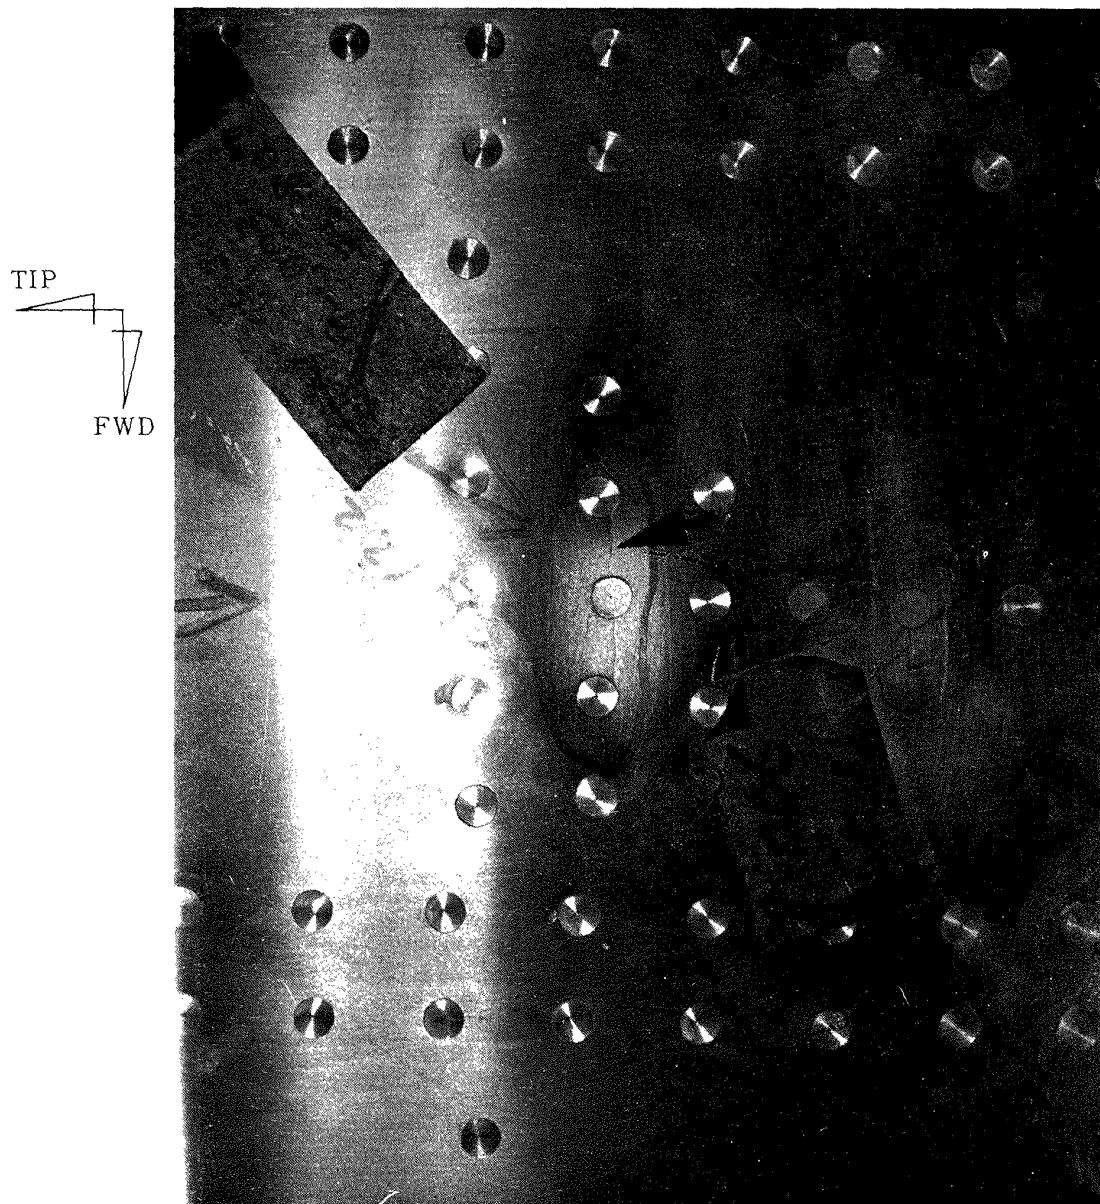
図 29 ストリンガー #17 端末部の外板のき裂(被害番号 9-003) (矢印)

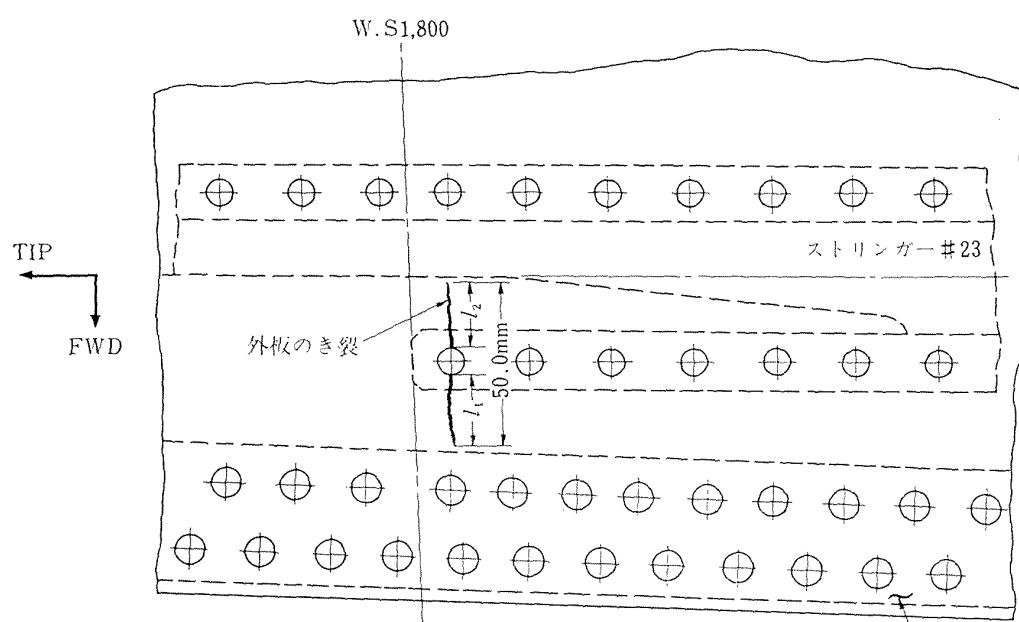
このき裂の伝ば速度は途中から急激に遅くなっているが(図 26 の被害番号 15-002 参照), これは片側のき裂(図 30 の 1)がリベット孔に入り、また、き裂が生じて荷重経路が変わったためであると考えられる。

図 30 ストリンガー端末部の外板のき裂 (被害番号 15-002) 前桁

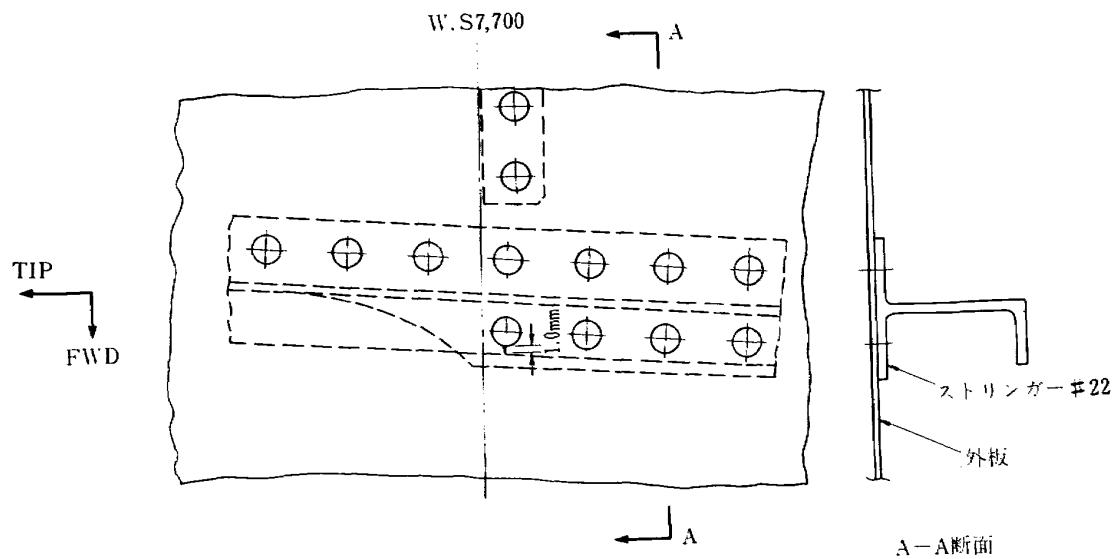
図 31 ストリンガー端末部の外板のき裂（被害番号 8-001）

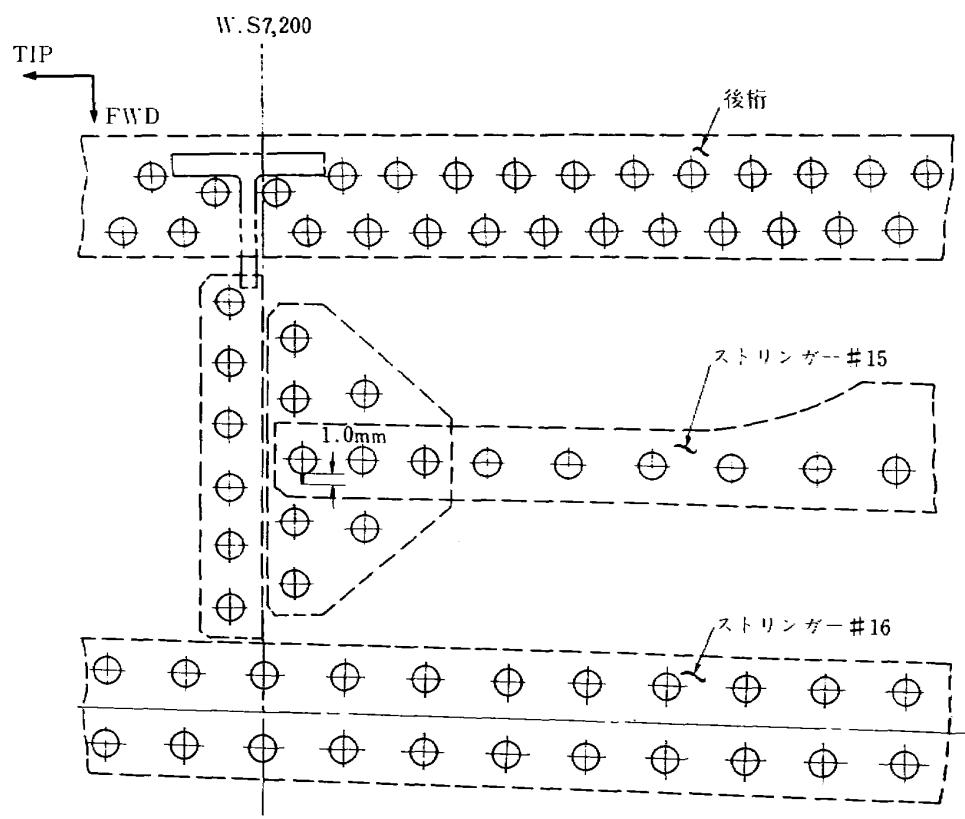
図 32 ストリンガ #15 端末部の外板のき裂（被害番号 8-002）

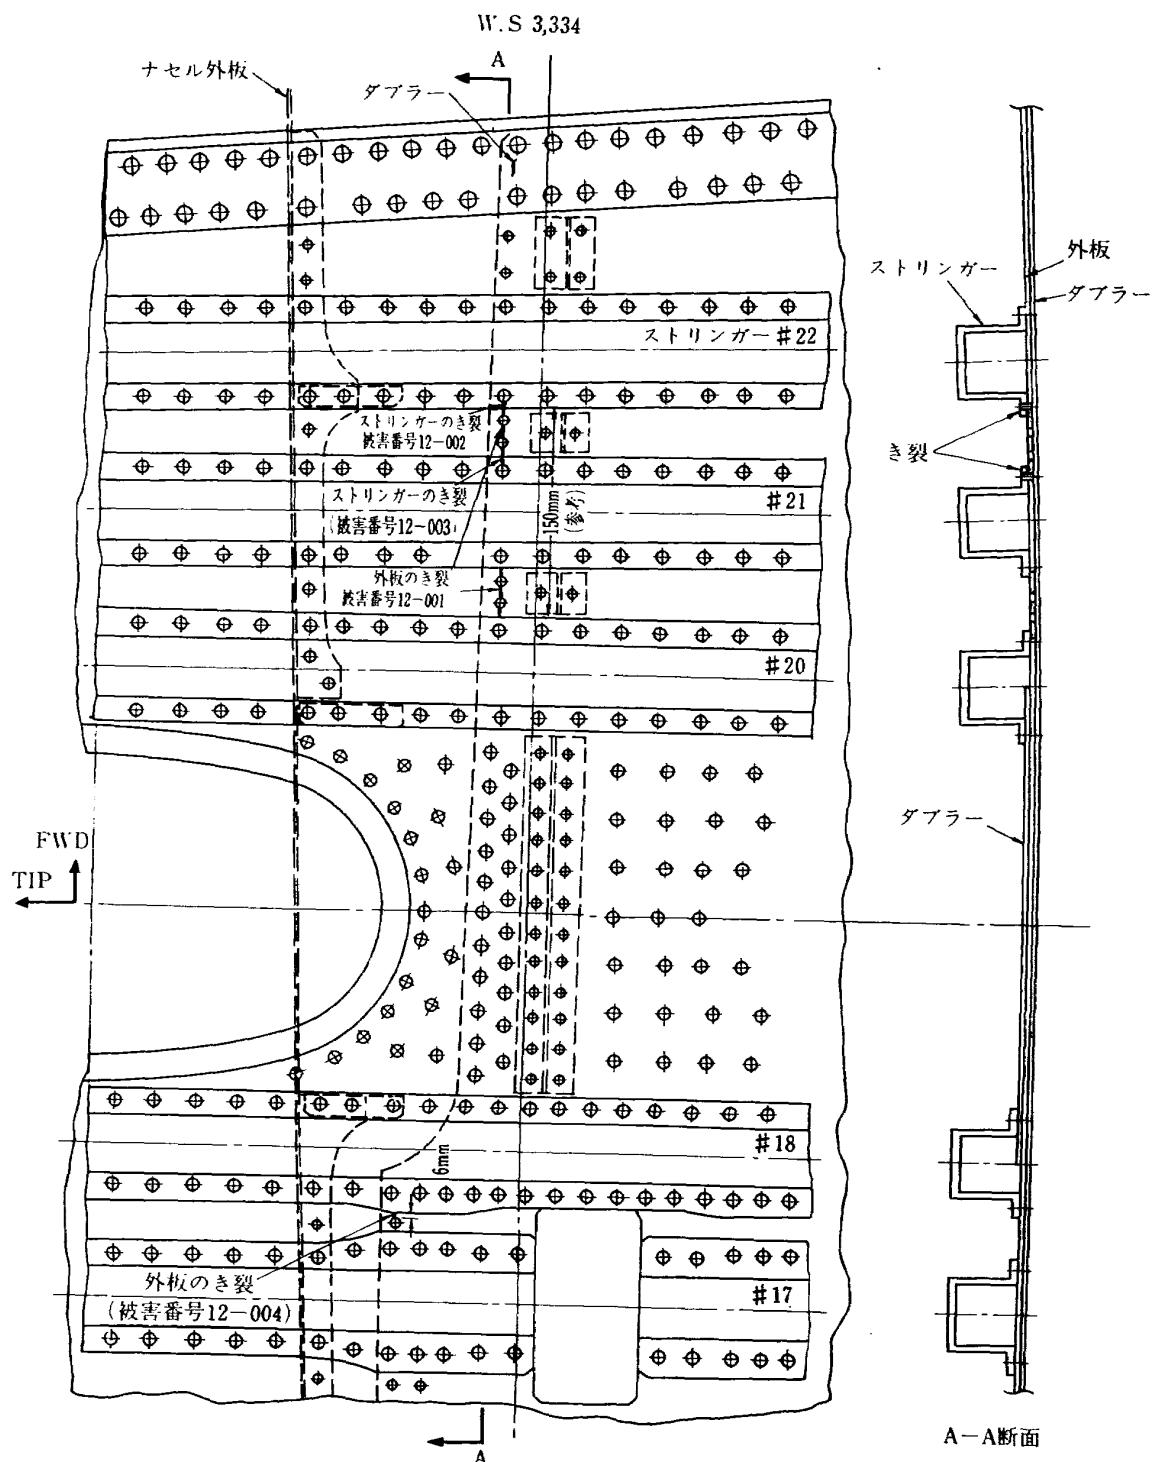
このき裂はその脚室内ダブラー端部(W.S. 2,482 および W.S. 3334)の外板のリベット孔より発生したものである。

繰返し数 75,900~79,700 飛行時間相当の間に 8 箇所発見された(図 16 および図 33 参照)。

この部分の被害は特にダブラーの補強による断面の急変と地一空一地荷重の負荷の影響によるものと考えられる。

図 33 ナセルダブラー端部 (W.S 3,334 付近) のき裂

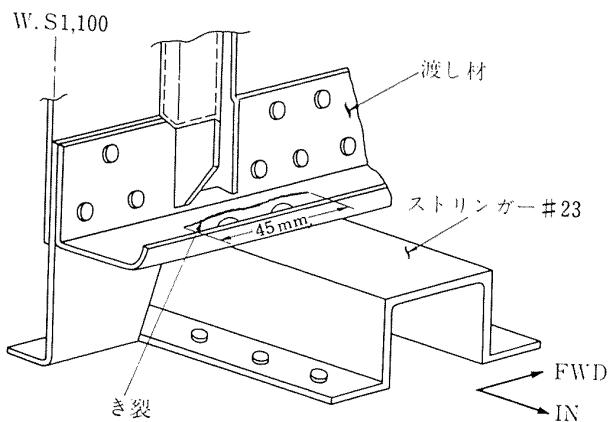
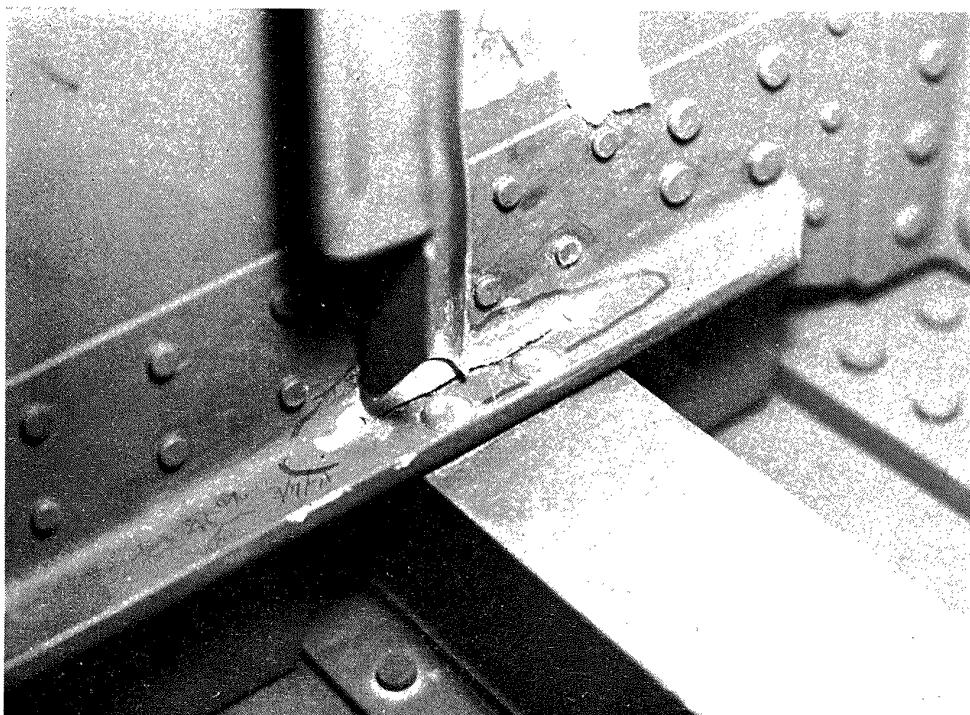
図 34 および図 35 に示すき裂は W.S. 1,100 の隔壁の渡し材に発生したものであるが、この部分は荷重を負荷するための翼挾みを取り付けている所であり、その翼挾みの影響によるものと考えられる。

図 34 隔壁下部渡し材のき裂（被害番号 16-003）

図 35 隔壁下部渡し材のき裂（被害番号 16-003）
