TM-222

YS-11A-500/600 型主翼疲れ試験 (II)

—セーフライフ試験と機体の被害状況—

航空宇宙技術研究所  
NATIONAL AEROSPACE LABORATORY

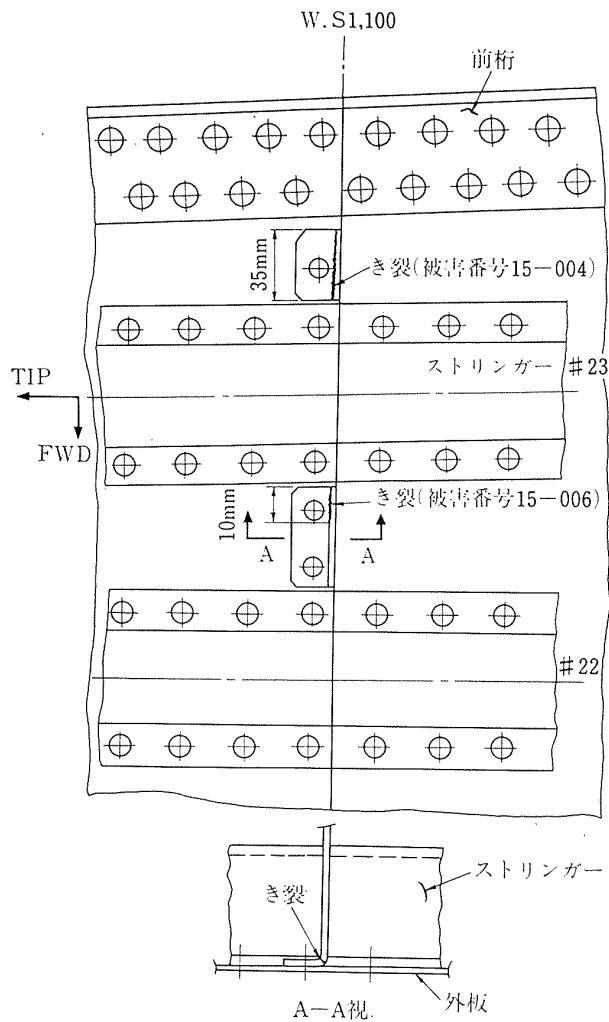
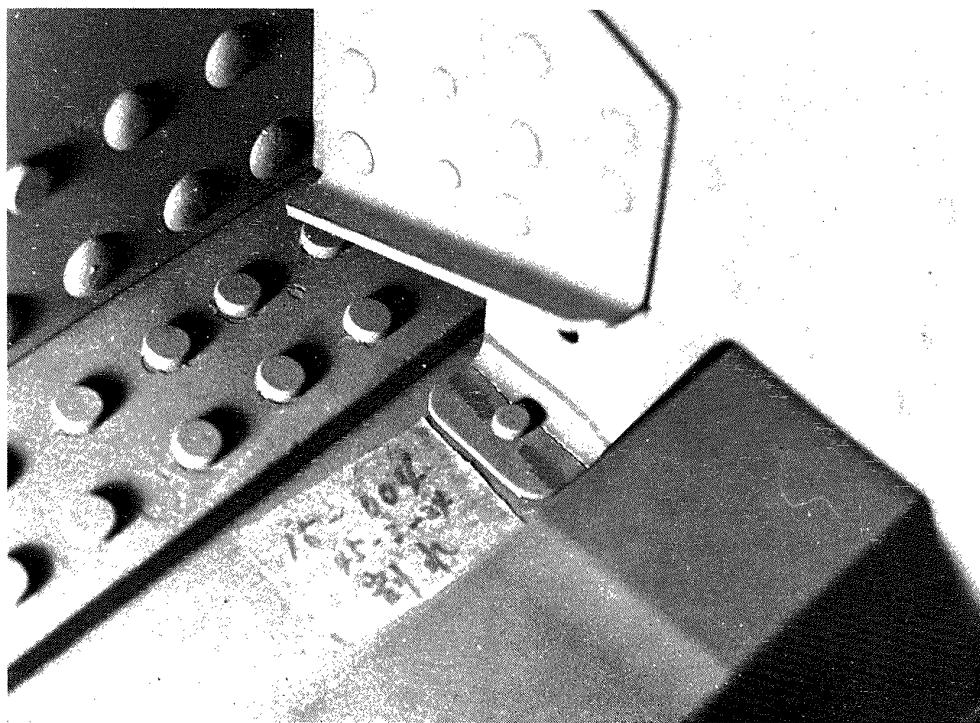
図 36 および図 37 に示すき裂は図 34 の被害と同じ W.S. 1,100 の隔壁下部の渡し材と外板を固定している成形材の曲部に発生したものである。

図 36 隔壁下部成形材のき裂

図 37 隔壁下部成形材のき裂 (被害番号 15-004)

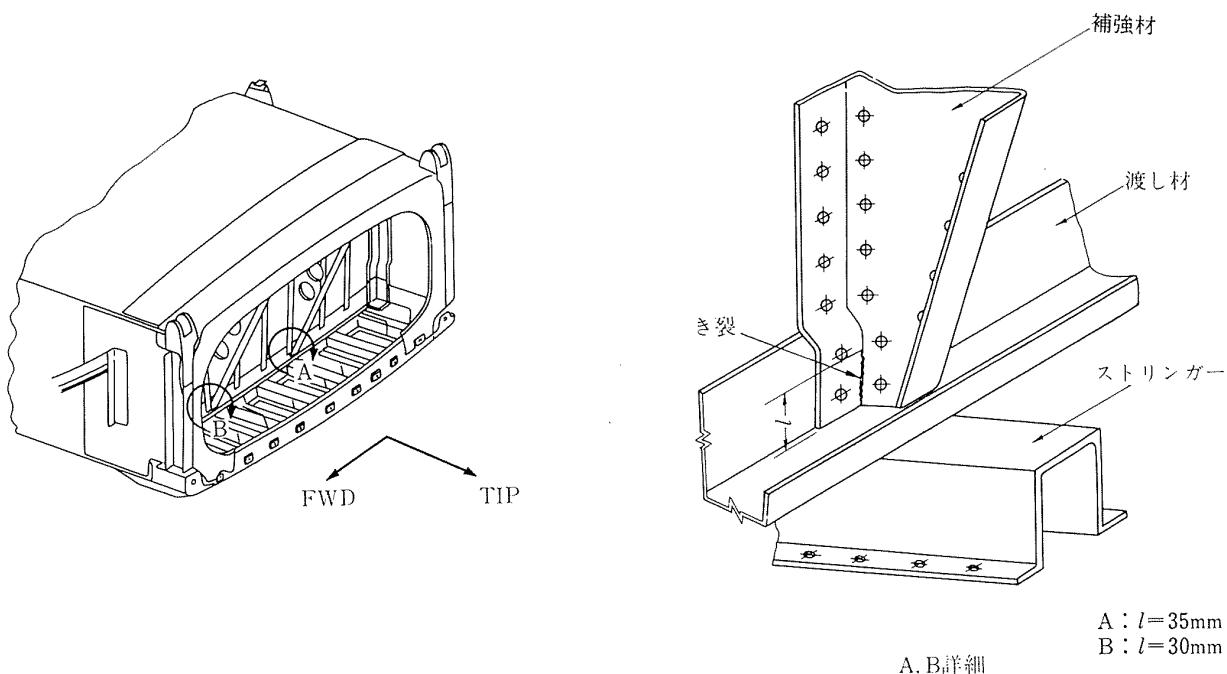
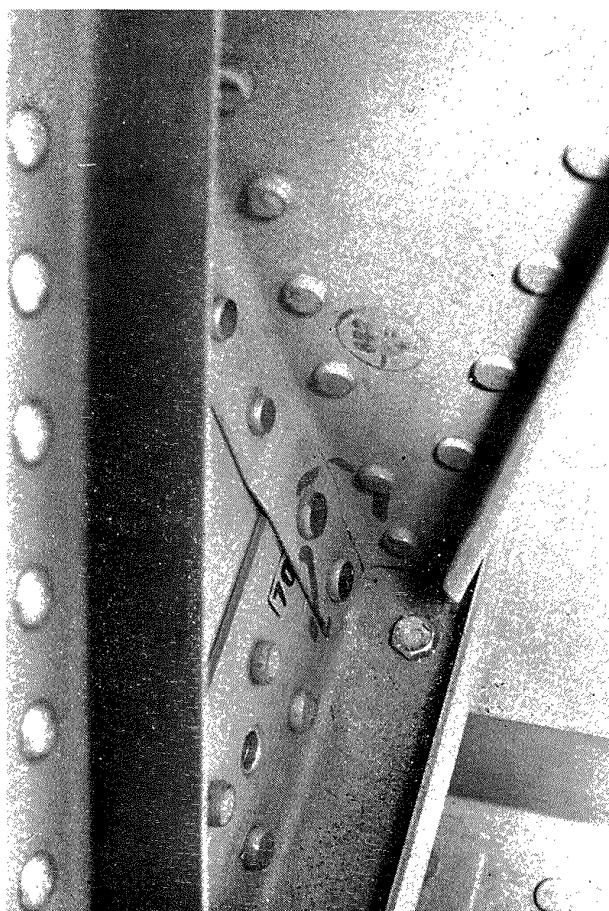
図 38 および図 39 に示すき裂は中央翼の隔壁の補強材で繰返し数 44,400 飛行時間相当において 2 箇所発見されたものである。このき裂は発見時から繰返し数 52,600 飛行時間相当までに 10 mm 伝ばしたので、そのうちの後方のき裂(図 38 の A)のみ改修し、他のき裂についてはそのまま放置して観察した。

放置したき裂(図 38 の B)は繰返し数 91,400 飛行時間相当において 43 mm に増加した。

図 38 中央翼の補強材のき裂 (被害番号 17-001)

図 39 中央翼の補強材のき裂  
(被害番号 17-001)

中央翼の隔壁の補強材には図 38 に示すようなき裂が発生していたが、繰返し数 8,600 飛行時間相当の経過に対して 10 mm 伝ばしたのでそのうちの 1 箇所を 52,600 飛行時間相当において図 49 に示すようにアン

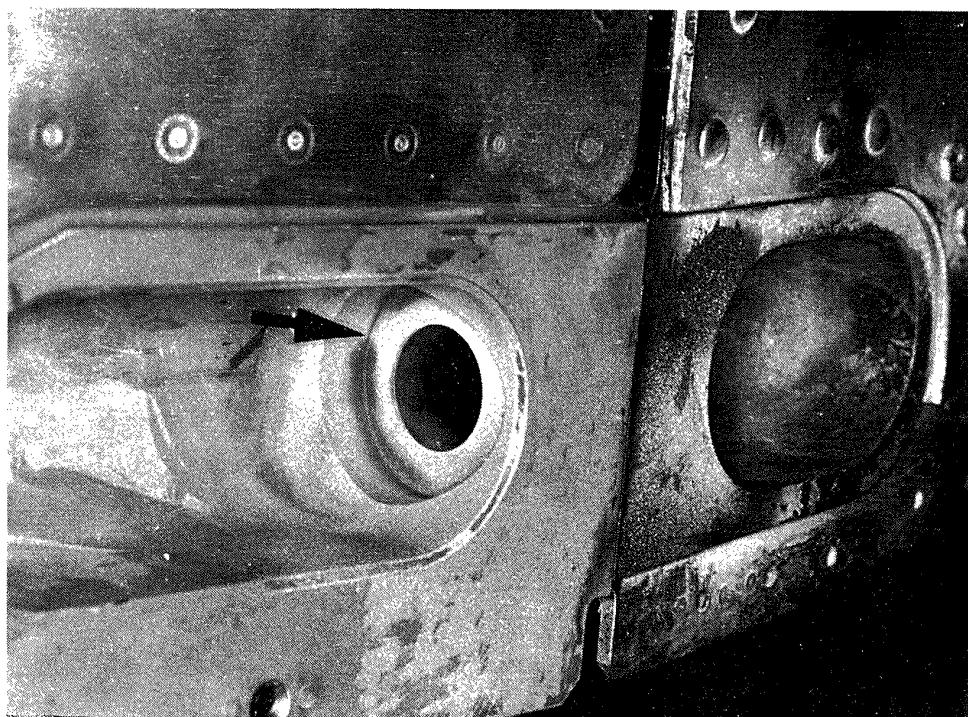
この被害は繰返し数 72,600 飛行時間相当において、中央翼前桁下部の桁結合金具 #24(図 1 参照)の取付ボルト座面の R 部にダイチェックによる検査によって発見したもので、図 40 に示すような条痕が見られた。

図 40 桁結合金具の条痕の 1 例

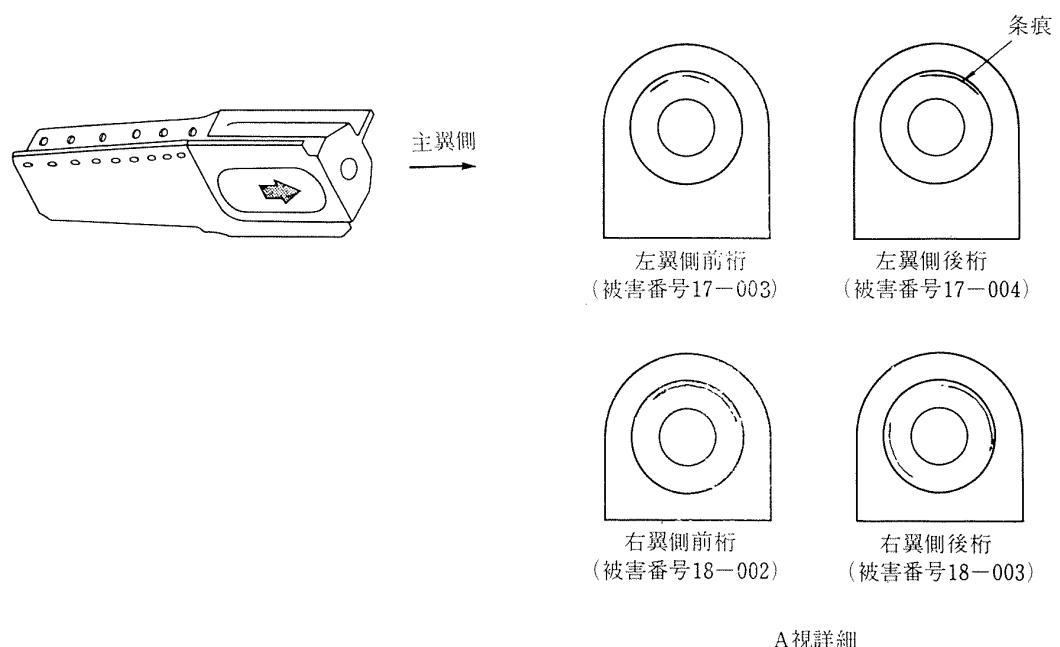
その後、繰返し数 91,400 飛行時間相当において、中央翼後桁下部の桁結合金具 #14 および主翼側の桁結合金具 #14 にも同様な条痕が発見された(図 41 参照)。

図 41 中央翼桁結合金具の条痕

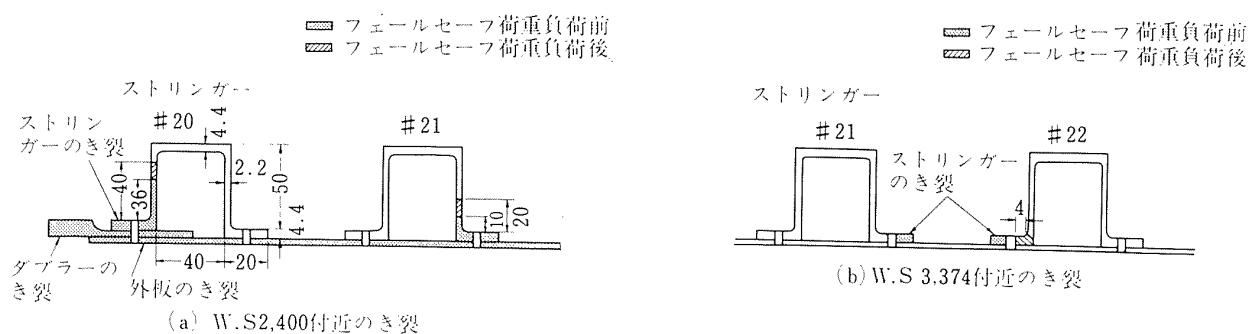
番号 14-002 参照)、ストリンガー #20 のき裂(図 16 の被害番 14-005)が全断面の約 1/3(図 42(a)の黒印参照)に伝ばした時に負荷したものである。その他のフェールセーフ荷重負荷前の被害状況は表 6 および図 42 に示す。

フェールセーフ荷重負荷による供試体の被害状況は表 6 および図 42 に示すように、外板では最大 3 mm、ストリンガーでは #21 が最大で 10 mm のき裂伝ばがあった。

図 42 第1回 フュールセーフ荷重負荷による被害 (単位 mm)

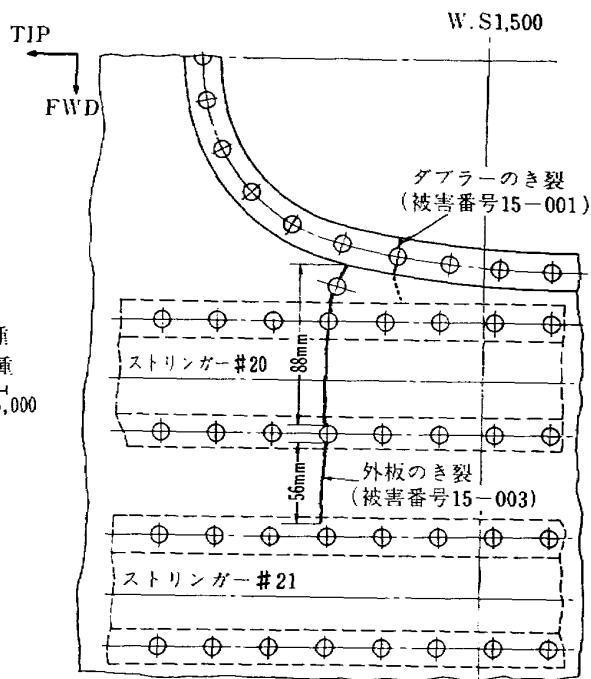
孔周辺のき裂（図 17 の被害番号 15—003）が 153 mm (図 45 参照) に、ストリンガー #20 のき裂（図 17 の被害番号 15—008）が全断面の約 40% (図 46 の黒印参照) に伝ばした時に負荷したものである。

図 45 第 2 回フェールセーフ荷重負荷前 (繰返し数 91,400 飛行時間相当) の被害状況の一例

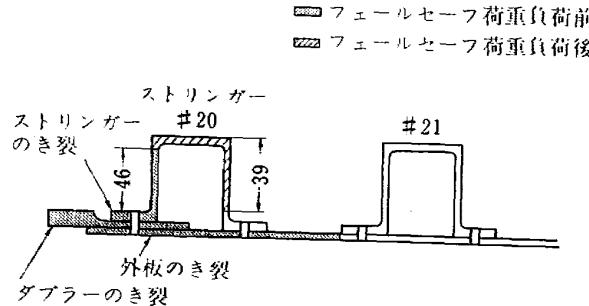
ストリンガー #20 の応力は荷重が +33 ft/sec 突風荷重の 110% に達した時に、破断音と共に小さくなつた (図 47 (b) 参照)。試験を停止して点検した結果、ストリンガー #20 のき裂は下側フランジ部を残してほとんど破断していた (図 46 参照)。

図 46 第 2 回フェールセーフ荷重負荷による被害 (単位 mm) (W.S. 1,580 付近のき裂)

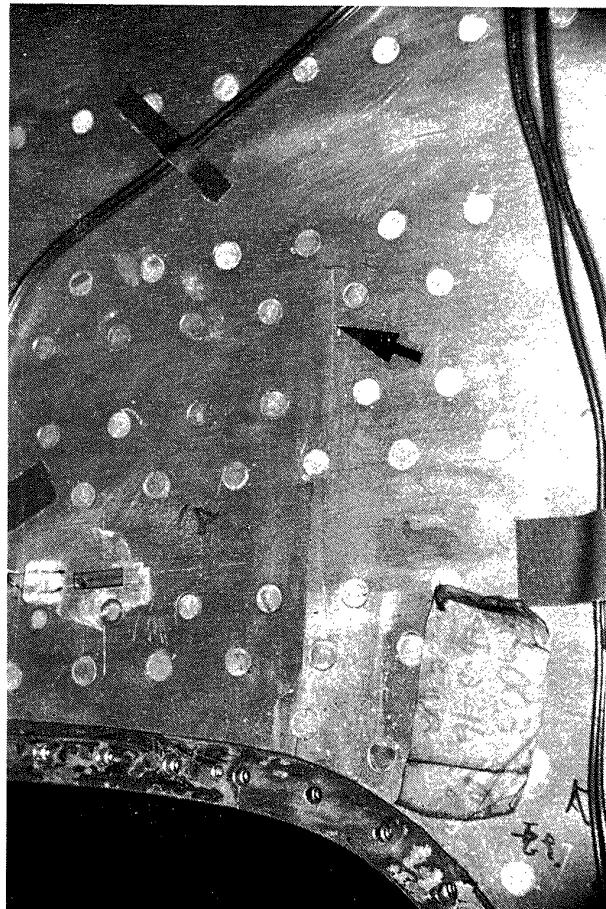
その後、-33 ft/sec 突風荷重の 115% を負荷したが異常はなかった。その他、外板のき裂は表 7 および図 48 に示すように、最大 6 mm 伝ばした。

図 48 フェールセーフ荷重負荷後の外板のき裂 (矢印き裂)
