TM-246

YS-11A-500/600 型主翼疲れ試験 (III)

——フェールセーフ試験による機体の被害状況——

野原利雄・伊藤誠一
笹田栄四郎・田村光司

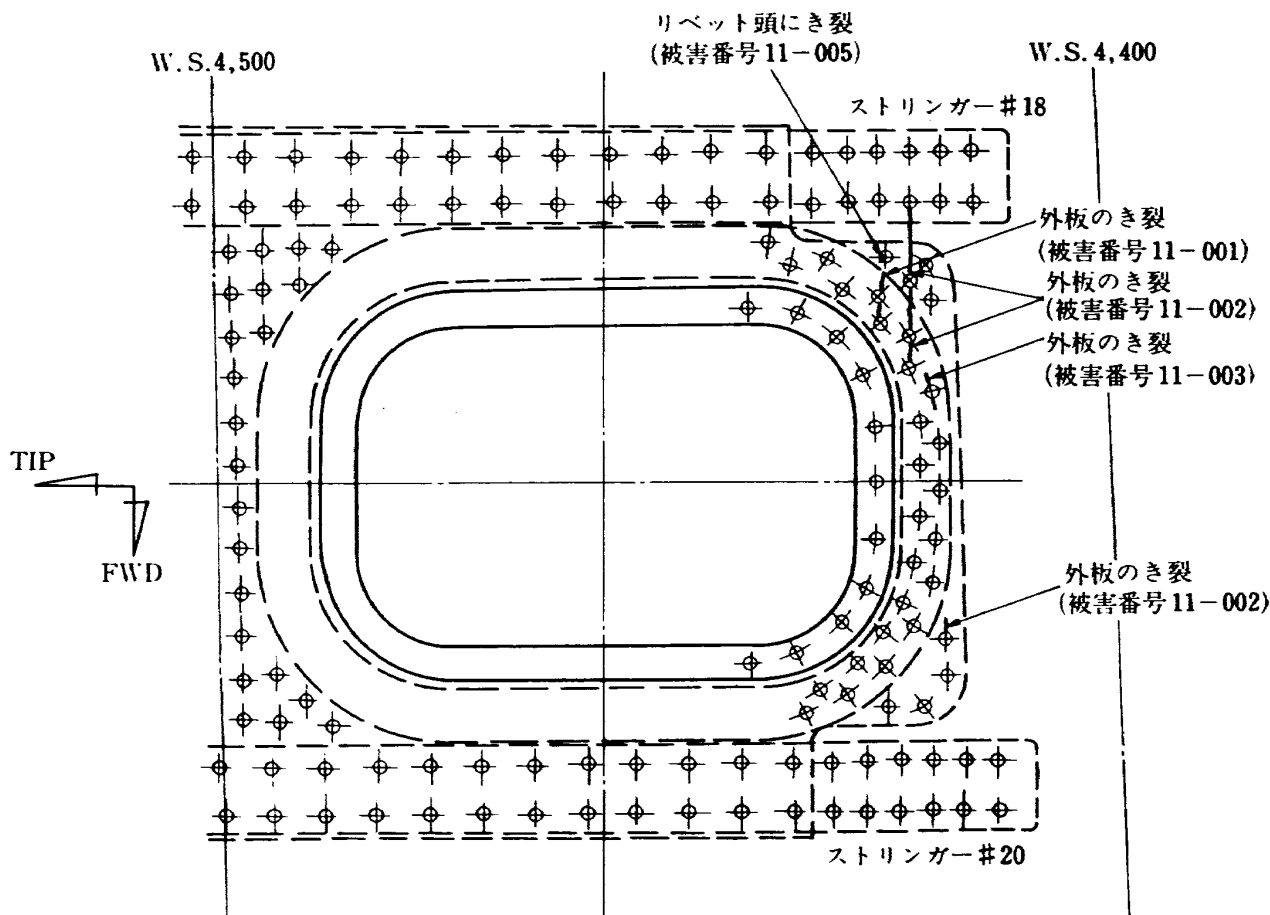
図 5 コレクタータンク周辺のき裂

リベット頭が破断した箇所は W.S. (Wing Station) 4,000 付近のコレクタータンク周辺のダブラーと外板との結合リベットであり（図 5 の被害番号 11-005 参照）、この付近の外板には、図 5 に示すように、セーフライフ試験において多くのき裂が発生していた。

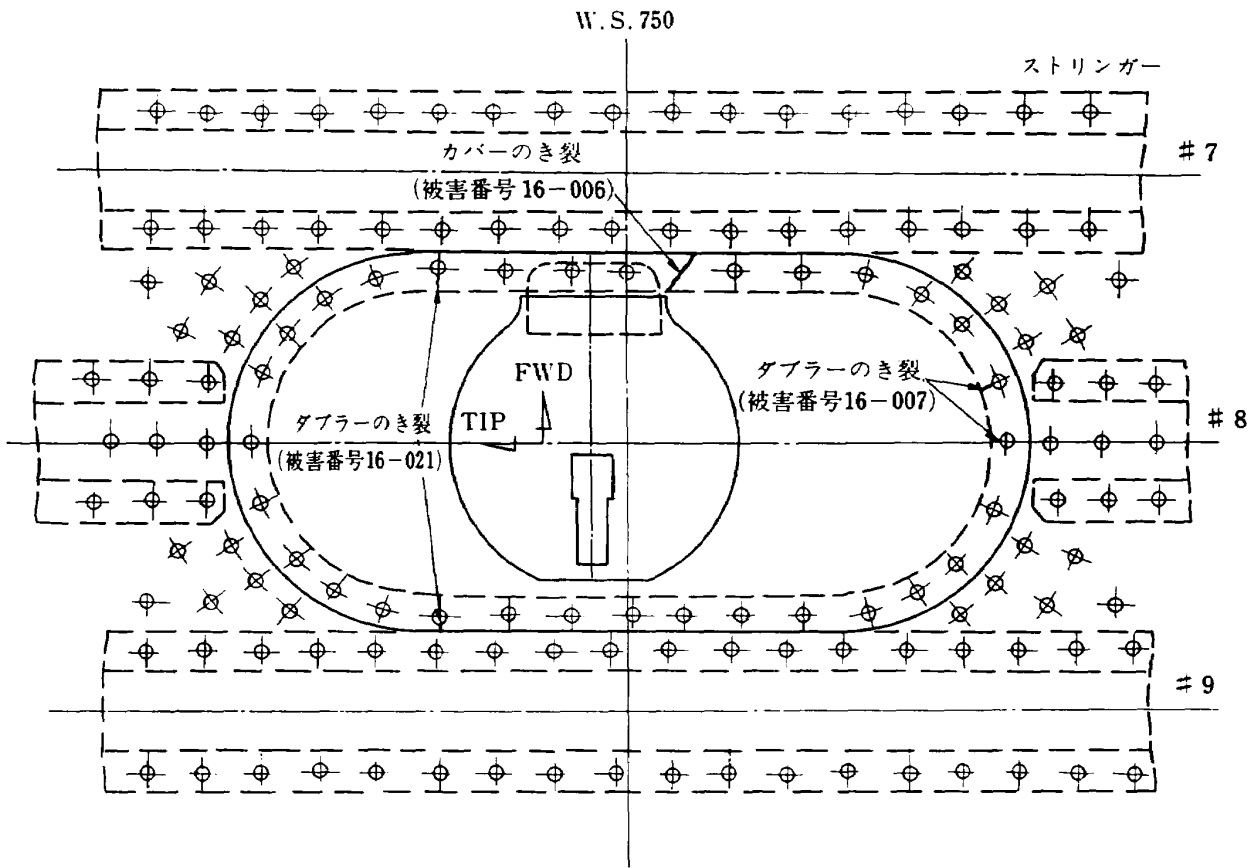
図 6 左主翼上面水・メタノールタンク給油口のき裂

このき裂は左主翼上面の W.S. 750 にある水・メタノールタンク給油口カバーの切欠き部のコーナーに発生したもので（図 6 の被害番号 11-006 参照）、この部

分はセーフライフ試験中の繰返し数 44,400 飛行時間相当時において一度き裂が発生し、52,600 飛行時間相当相当時にカバーを交換した所である。

フェールセーフ試験において発生したき裂は繰返し数 123,700 飛行時間相当時に発見されており、カバーを交換してから約 70,000 飛行時間相当を経過したものである。

ダブラーのき裂は、いずれも、コーナー部のスクリュー孔から発生したものである（図 6 の被害番号 16-007 および図 7 の被害番号 14-010 参照）。

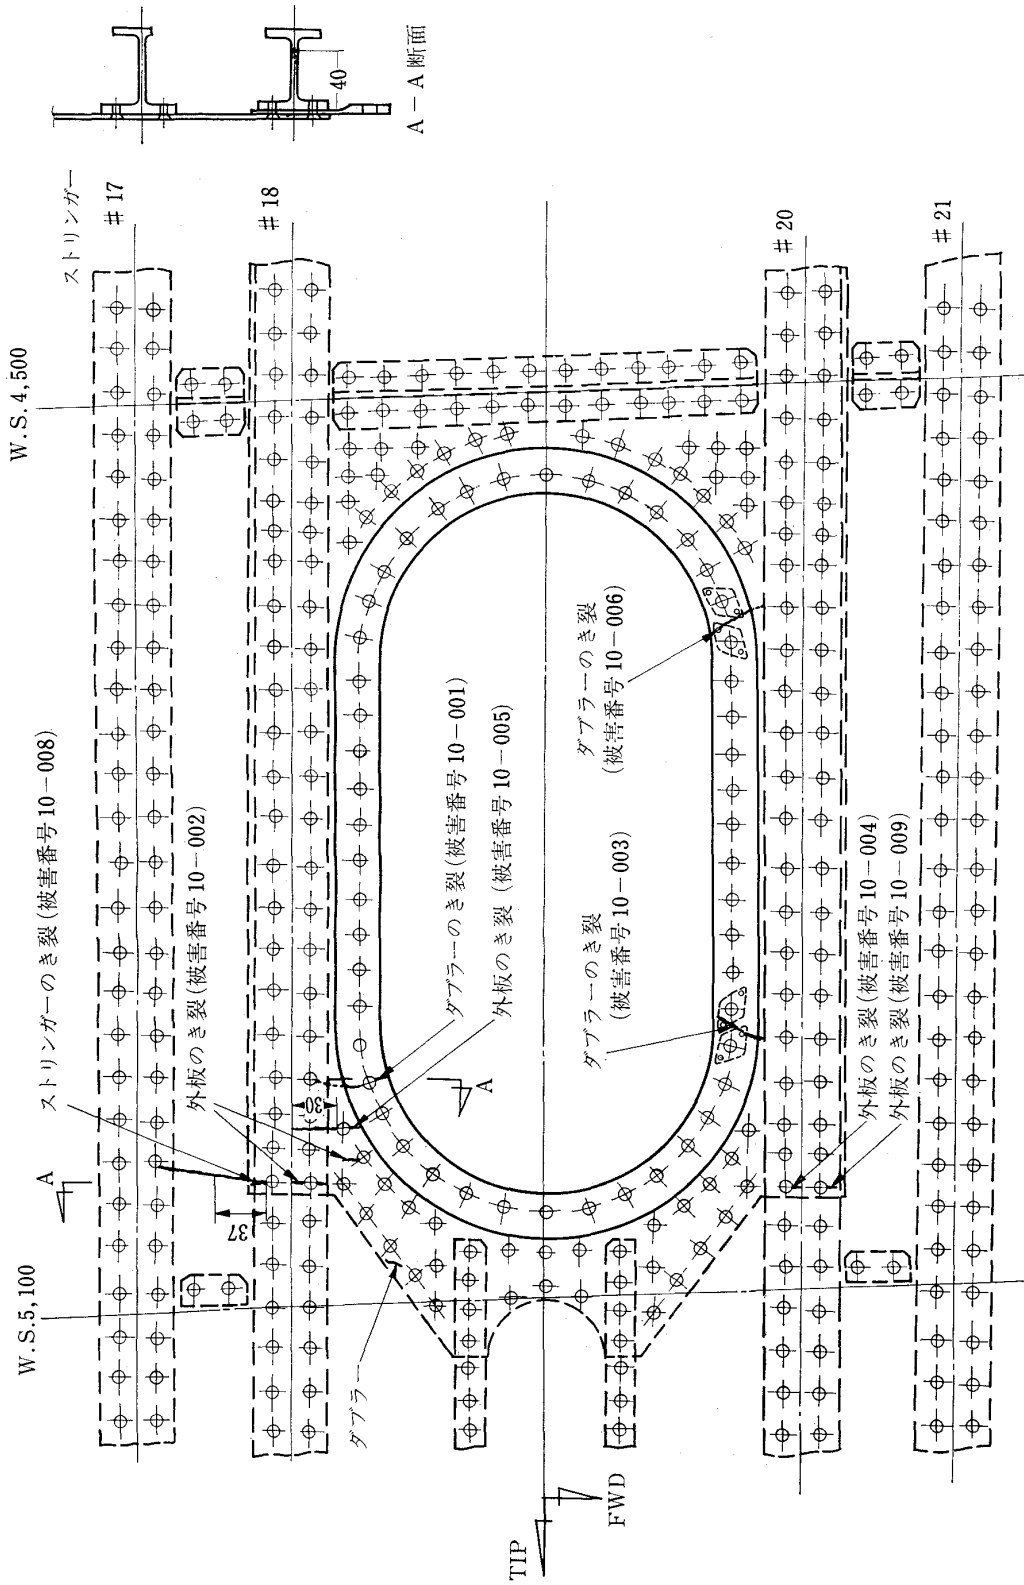
図 8 点検孔の周辺のき裂 (W.S. 4,800 付近) 単位 mm

このき裂は W.S. 5,000 の点検孔周辺のダブラー端部の外板にリベット孔から発生したもので、繰返し数 127,000 飛行時間相当時に発見した（図 8 の被害番号 10-009 参照）。

このき裂は W.S. 5,000 の点検孔周辺のストリンガー #17 のリベット孔から発生したもので、繰返し数 107,400 飛行時間相当時に発見した (図 8 の被害番号 10-008 参照)。この近くの外板にはセーフライフ試験中にいくつかのき裂が発生しており、その一つは図 8 に示すように、リベット孔から 37 mm に伝ばしていた。

ストリンガーのき裂は発見してから 4,000 飛行時間相当の繰返し試験後に、図 8 の断面図に示すように、40 mm に伝ばしたので改修を行なった。

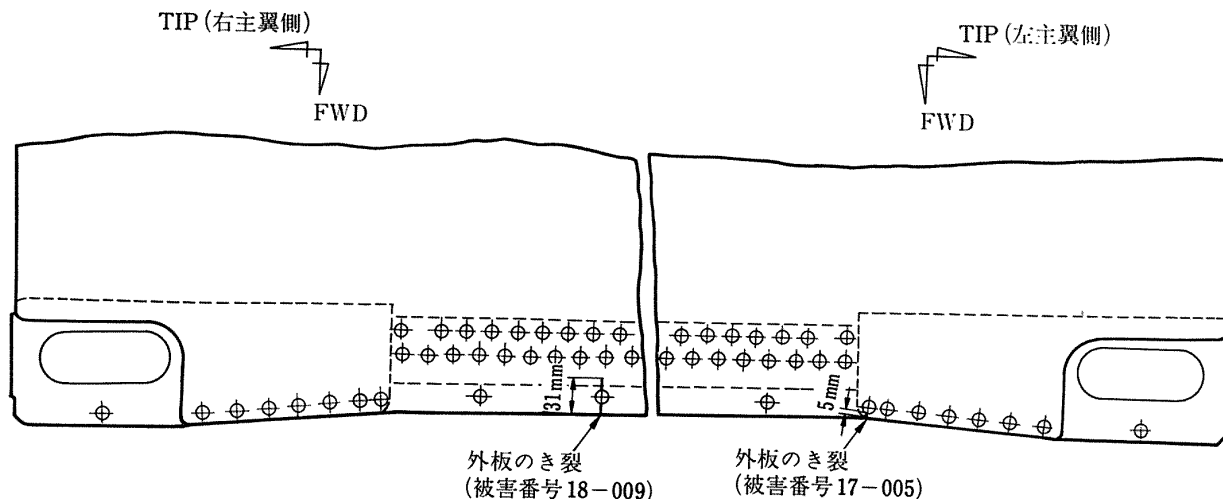
図 9 中央翼下面外板のき裂

このき裂は中央翼の前桁結合金具 #24 の最端部の下面外板にリベット孔から発生したものである (図 9 の被害番号 17-005 参照)。

このき裂は中央翼下面外板の前方のスクリー孔から発生したものである (図 9 の被害番号 18-009 参照)。

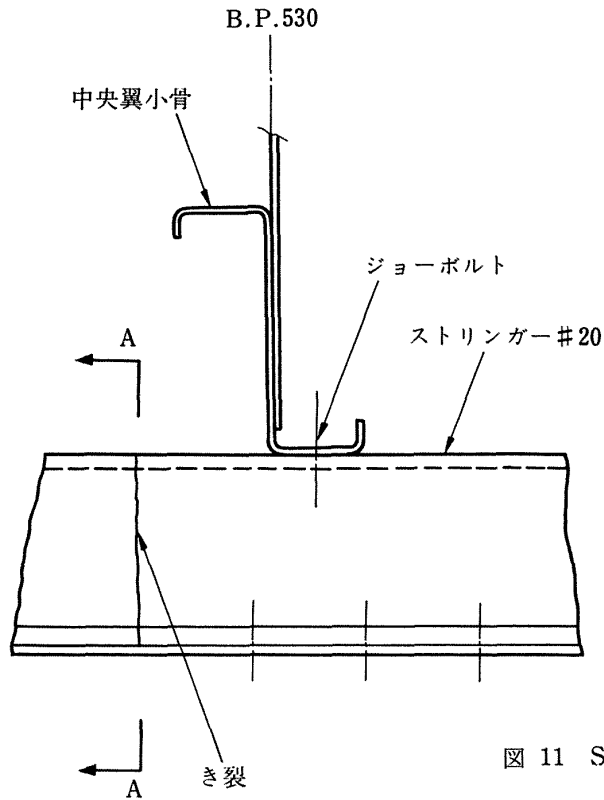
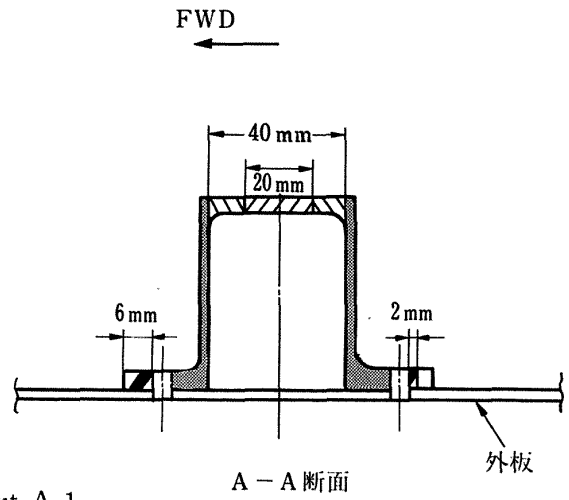
図 11 Saw cut A-1

Saw cut の長さは最初 20 mm としたが、saw cut を入れてから 4,000 飛行時間相当の繰返し試験後においてもき裂が発生しなかったため、saw cut を 40 mm に延長した (図 12 参照)。

- 140,000 F.H. で入れた Saw Cut
- 144,000 F.H. で延長した Saw Cut
- 148,000 F.H. までのき裂
- 155,000 F.H. までのき裂

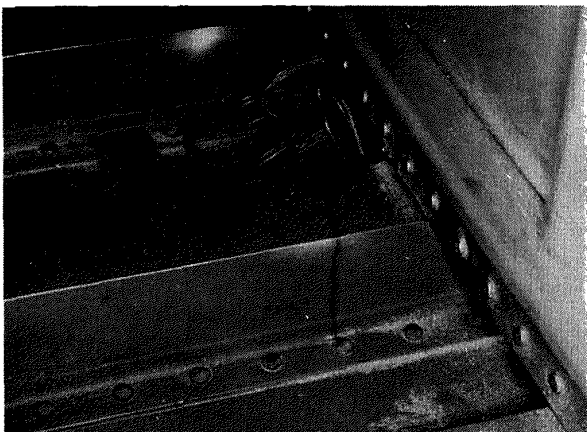
図 13 Saw cut A-1 のき裂

どが破断した。図 13 はそのストリンガーのき裂を示す。この箇所は繰返し数 156,000 飛行時間相当時に於いて, 図 14 に示すように, 側面からアングル材によって補強を行なった。

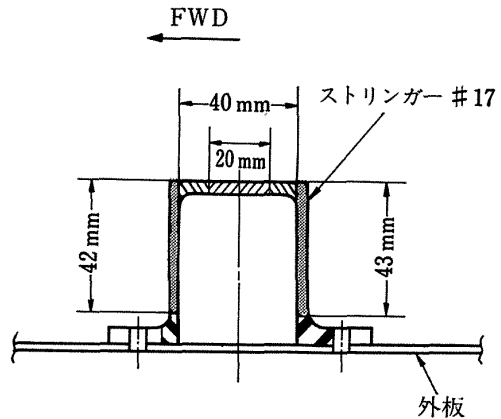
図 15 Saw cut A-2 (W.S. 1,800)

Saw cut A-2 は左主翼の W.S. 1,800 の小骨結合部付近のストリンガー #17 に入れたもので, その状況を図 15 に示す。Saw cut A-1 と同様に, saw cut を入れてから 4,000 飛行時間相当の繰返し試験後においてもき裂が発生しなかったため, saw cut を 40 mm に延長した。

図 15 に示すように, き裂は saw cut を入れてから 15,000 飛行時間相当の繰返し試験後にストリンガー下部のリベット孔まで伝ばした。この時点で, この箇所は saw cut A-1 と同様な補強を行なった。

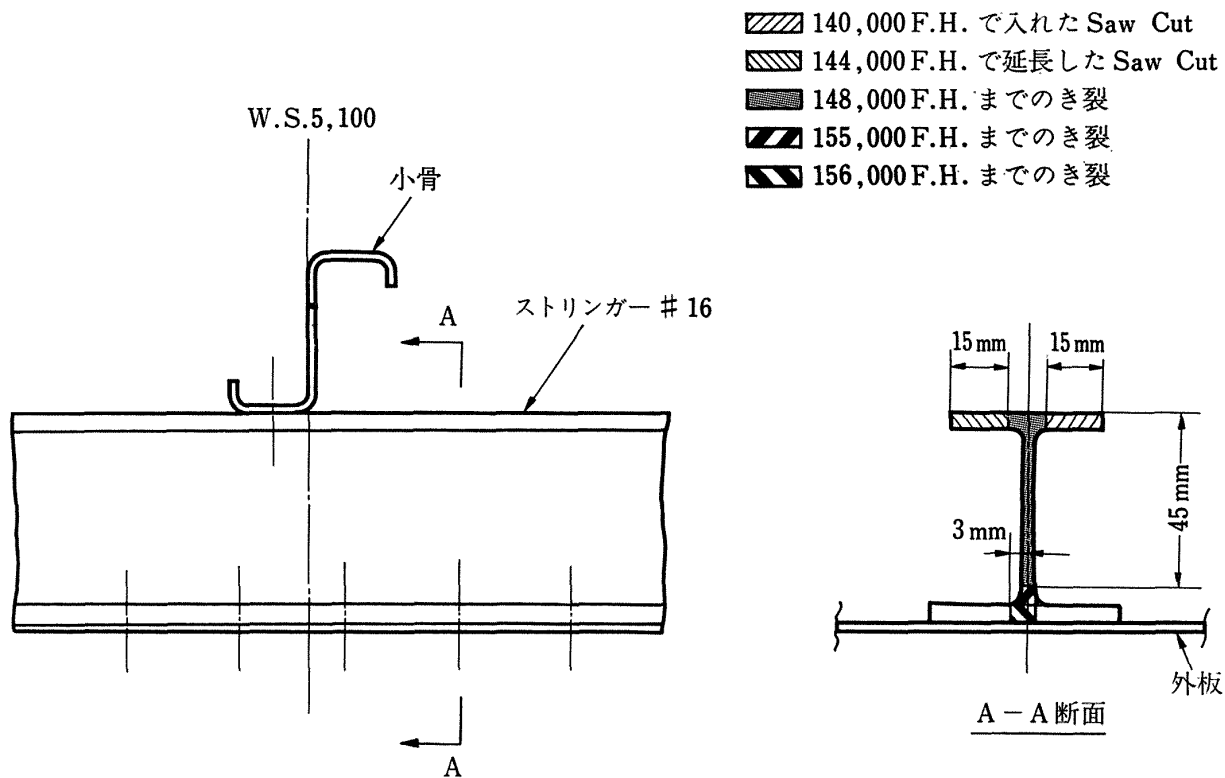
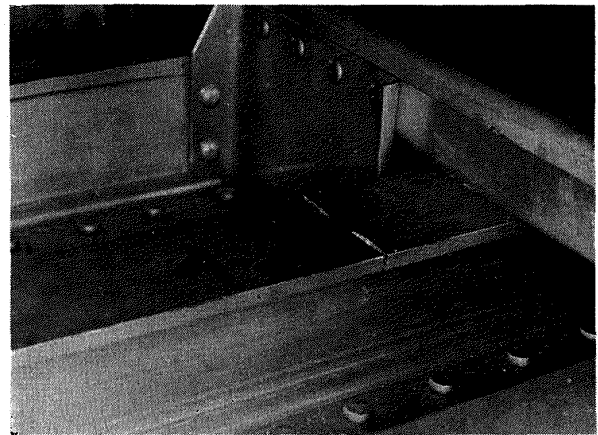
図 19 Saw cut A-4

4,000 飛行時間相当の繰返し試験後においてもき裂が発生しなかったため、saw cut をストリンガー上面の反対側に増加した (図 19 参照)。

Saw cut を増加してから 4,000 飛行時間相当の繰返し試験後に、き裂はストリンガー下部 45 mm まで伝ばした (図 20 参照)。さらに、8,000 飛行時間相当の繰返し試験後 (saw cut を入れてから 16,000 飛行

時間相当後)、き裂はストリンガー下部まで伝ばしたので (図 19 参照)、図 21 に示すように、側面からアングル材で補強を行なった。

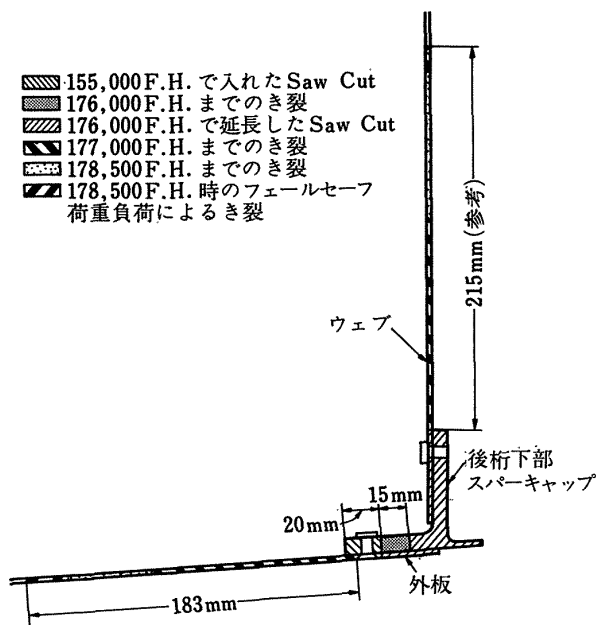
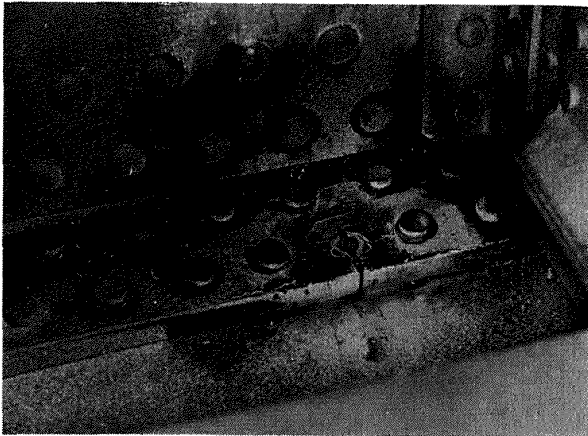
図 22 Saw cut B-2 (W.S. 1,047)

Saw cut B-2 は左位翼の W.S. 1,047 の後桁下部スーパーキャップにリベット孔より 20mm の saw cut を入れたもので、その状況を図 22 および図 23 に示す。

Saw cut を入れてから 21,000 飛行時間相当の繰返し荷重を負荷した結果、き裂は 15mm 成長した (図 22 参照)。き裂の伝ば速度が非常に遅いことが確認されたので、saw cut を延長してスパーキャップを全断し (図 24 参照)、さらに、ウェブと外板に図 22 に示すような saw cut を入れた。

Saw cut の延長後、2,500 飛行時間相当の繰返し試験によって、き裂の長さはウェブに 215mm、外板に 183mm に成長した (図 22 および図 25 参照)。

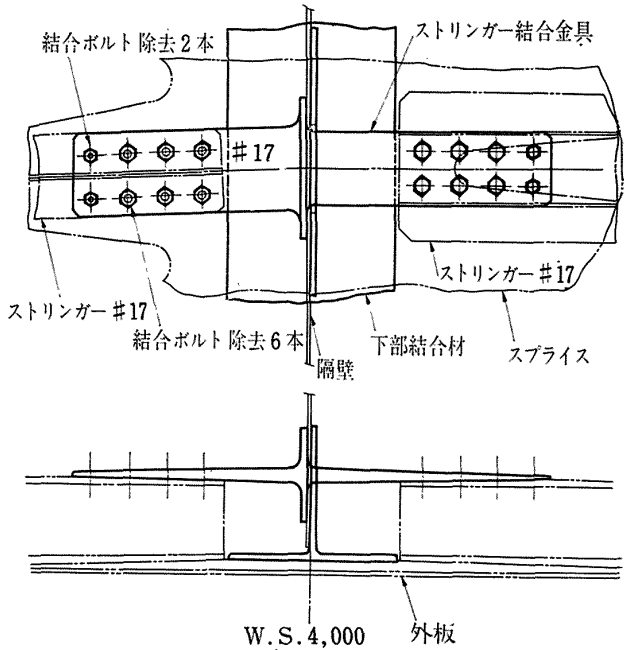
図 26 Saw cut B-3

これは左主翼の W.S. 4,000 のストリンガー #17 と結合金具の取付ボルト 8 本を除去したものである (図 26 参照)。

取付ボルトを除去してから 1,000 飛行時間相当の繰返し試験後に、前桁下部スパーキャップにき裂が発生 (被害番号 11-008) し、付近への被害の影響が大きいと考え、取付ボルトを取付けた。

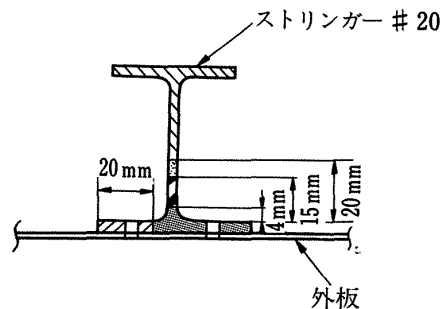
図 27 Ssw cut B-4 (W.S. 5,400)

Saw cut B-4 は左主翼 W.S. 5,400 のストリンガー #20 の下部にリベット孔から 20mm の saw cut を入れたもので、その状況を図 27 に示す。

- ▨ 155,000 F.H. で入れた Saw Cut
- ▨ 163,800 F.H. までのき裂
- ▨ 172,000 F.H. までのき裂
- ▨ 175,000 F.H. までのき裂
- ▨ 176,000 F.H. で Saw Cut によって残りを切断

この部分は saw cut を入れてから 8,800 飛行時間相当の繰返の試験後にストリンガーの下部全体にき裂が伝ぱし、さらに、11,200 飛行時間相当の繰返し試験後にき裂長さは上方へ 20mm 生長した (図 27 参照)。

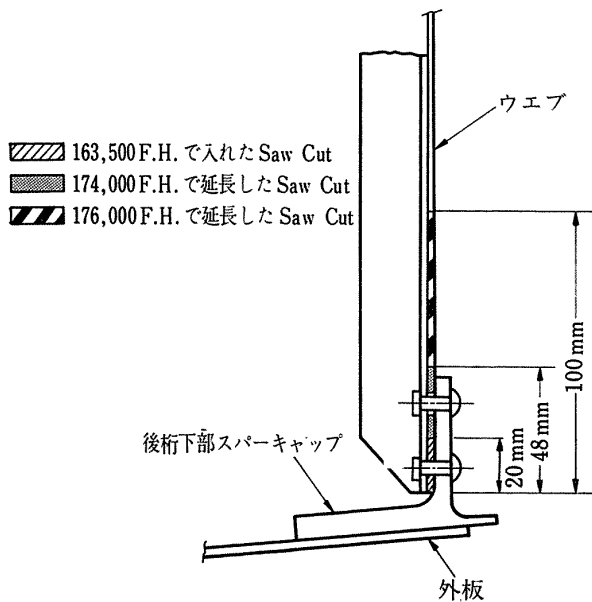
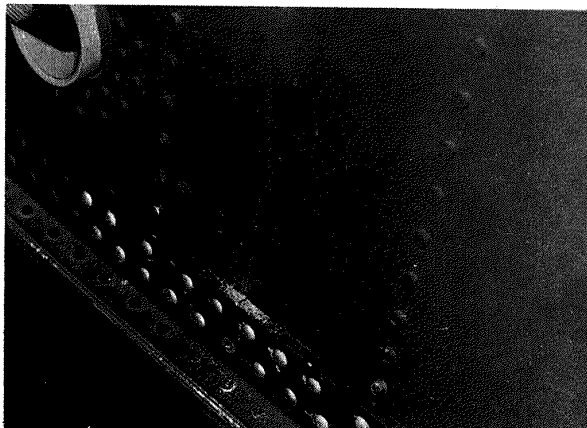
図 28 Saw cut C-3 (W.S. 5,600)

Saw cut C-3 は左主翼の W.S. 5,600 の後桁ウェブに 20 mm の saw cut を入れたもので、その状況を図 28 に示す。

この saw cut からはき裂が発生せず、その後、図 28 に示すように、100 mm まで saw cut を延長したが (図 29 参照)、試験終了時の 178,500 飛行時間相当時においてもき裂は発生しなかった。

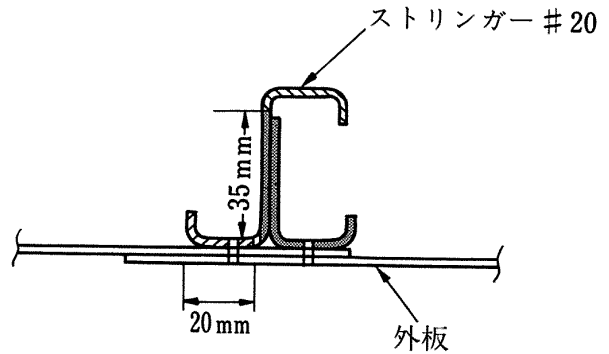
図 30 Saw cut C-4 (W.S. 10,100)

Saw cut C-4 は左主翼 W.S. 10,200 の点検孔周辺のストリンガー #20 の下部に 20 mm の saw cut を入れたもので、その状況を図 30 に示す。

- 163,500 F.H. で入れた Saw Cut
- 174,000 F.H. で延長した Saw Cut
- 176,000 F.H. で延長した Saw Cut

この saw cut からはき裂が発生せず、その後、図 30 に示すように、saw cut を延長し、176,000 飛行時間相当時で、ストリンガーを saw cut によって全断した。

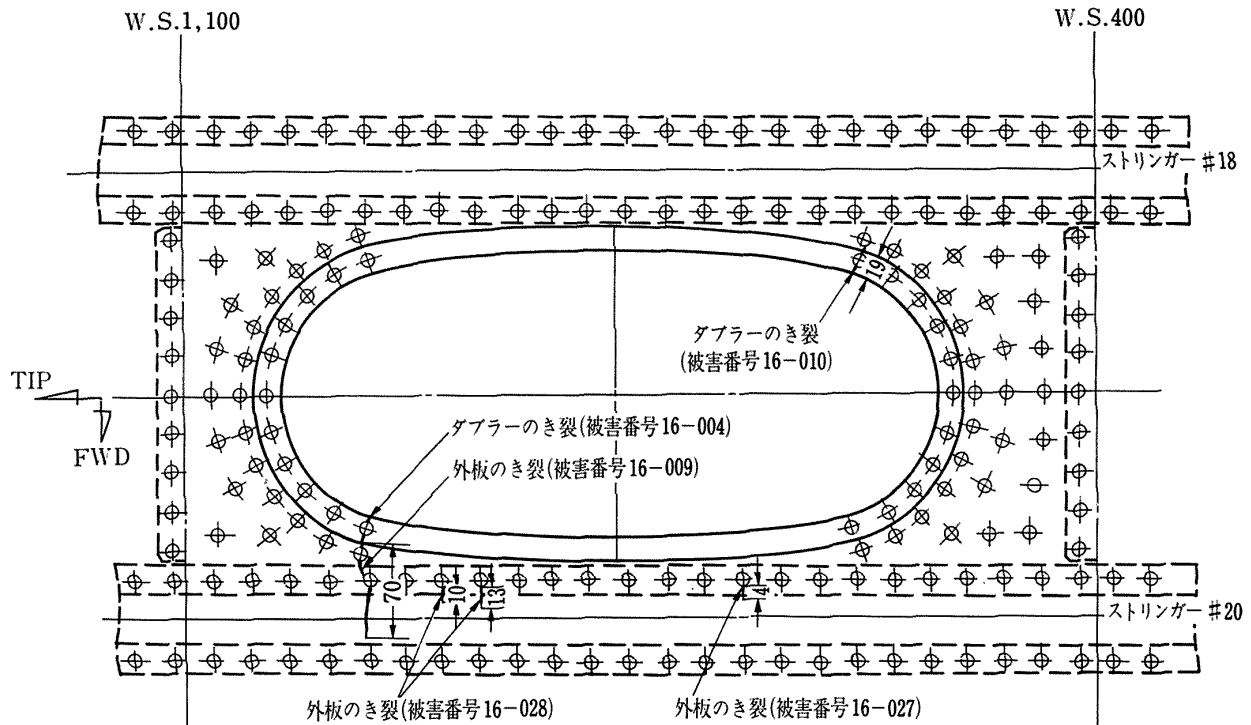
図 31 点検孔周辺のき裂 (W.S. 800 付近) 単位 mm

左主翼下面点検孔ダブラーのき裂は点検孔切欠き内縁のコーナー部のスクリー孔から発生したもので、セーフライフ試験中の繰返し数 79,700 飛行時間相当以後の発見されていなかったが、148,000 飛行時間相

当時になって W.S. 800 付近に当見された (図 31 の被害番号 16-010 および図 32 参照)。

これらのき裂の発生箇所は点検孔のコーナー部のダブラーに発生したき裂の近くの外板 (図 31 の被害番号 16-009 参照)、あるいは、点検孔周辺のダブラー端部の外板 (図 33 の被害番号 9-026, 027, 028 および図 36 の被害番号 8-005 参照) が多い。

その他、点検孔周辺の外板のき裂は 16 箇所発見された (例えば、図 31 の被害番号 16-027 および 028 参照)。

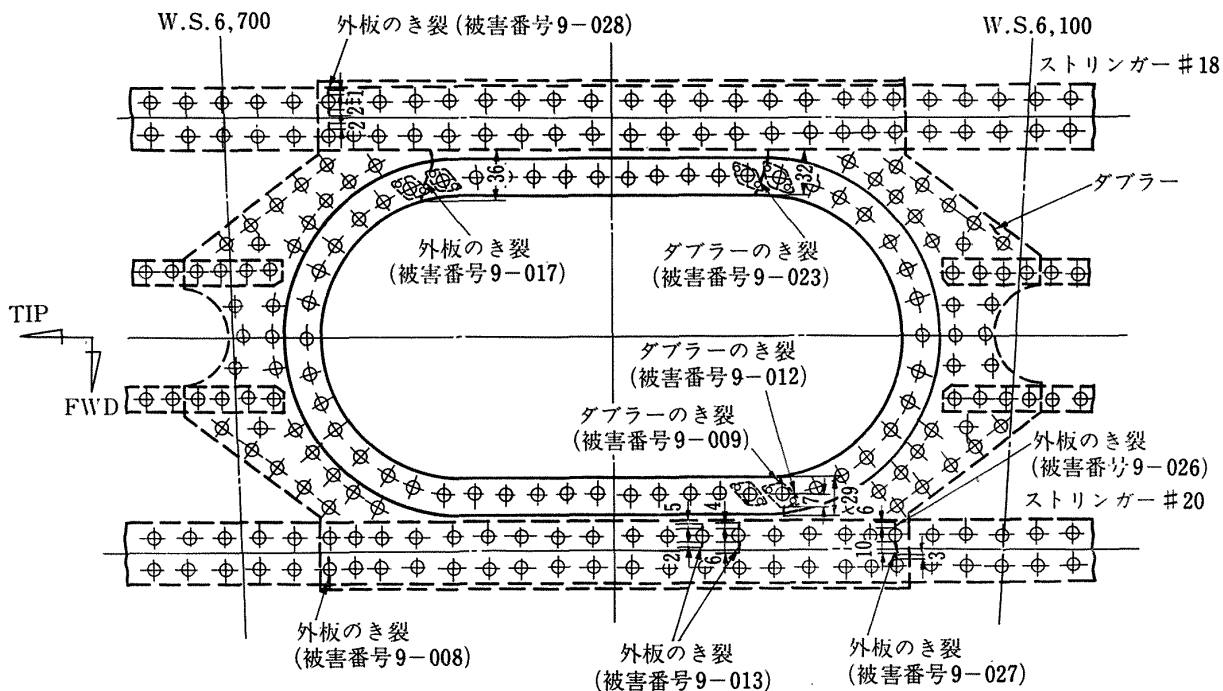
図 33 点検孔周辺のき裂 (W.S. 6,400 付近) 単位 mm

その後、W.S. 6,400 付近の点検孔にも発生した (図 33 の被害番号 9-017 および 9-023 参照)。このき裂は点検孔カバー締付用ナットの取付けねじ孔から発生したものである (図 34 および図 35 参照)。

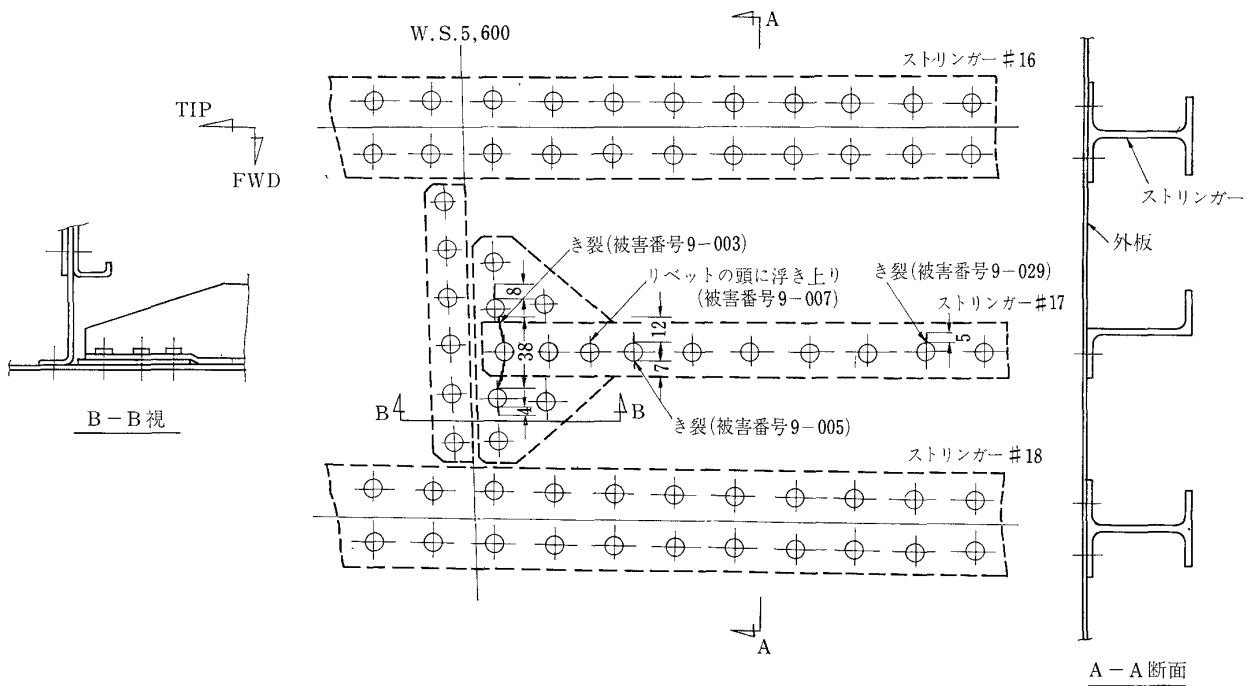
図 37 ストリンガー #17 端末部のき裂 (単位 mm)

図 4 に示すように、主翼のストリンガーは翼端まで達していないものがいくつかある。このき裂はそのストリンガー末端部の外板のリベット孔より発生したもので、セーフライフ試験において多く発生したものと同様のものである。発生箇所はストリンガー #17 の末端部で、試験終了後に発見された (図 37 の被害番号 9-029)。

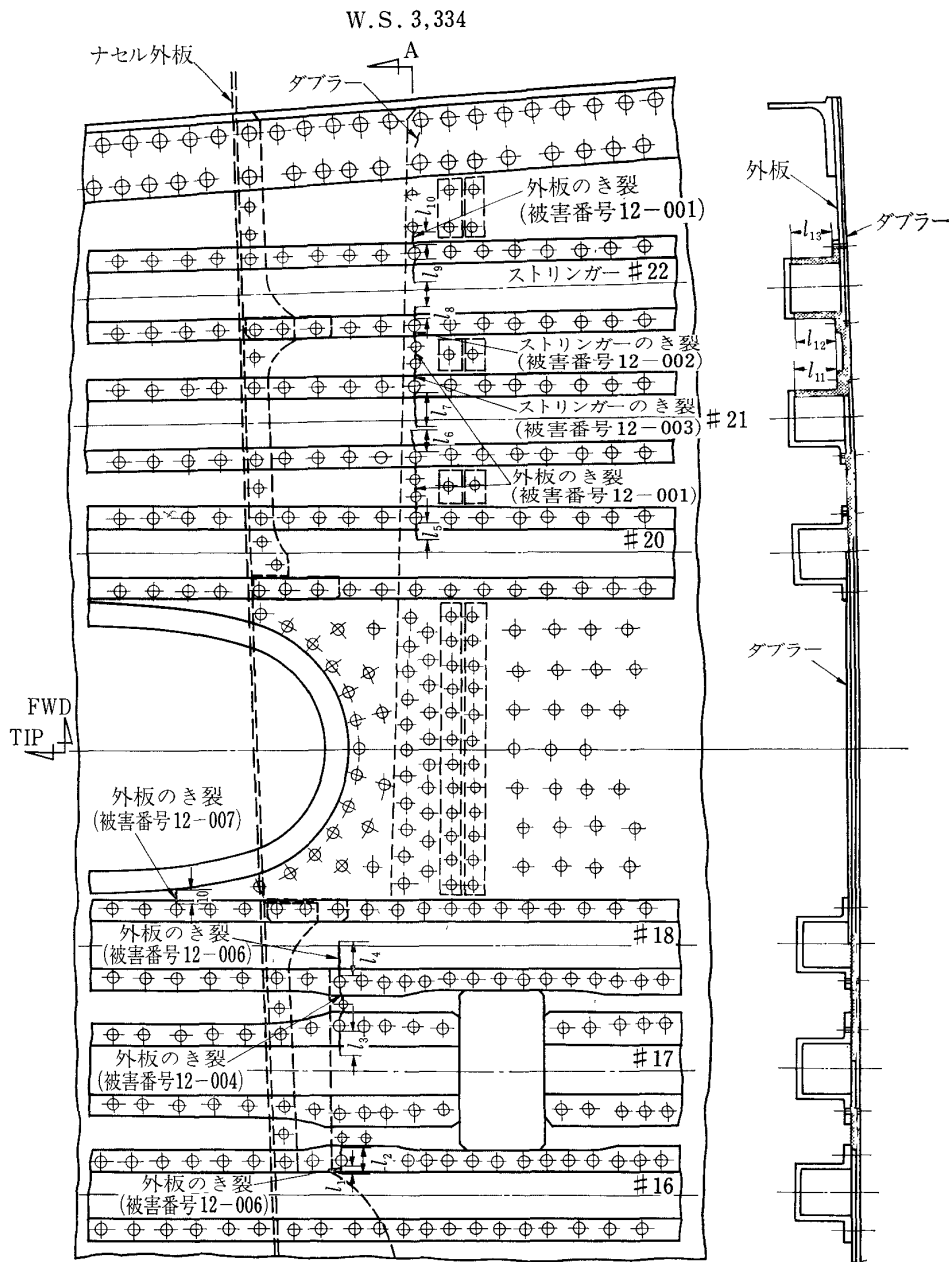
図 38 脚室内ダブラー端部 (W.S. 3,334 付近) のき裂 (単位 mm)

強材を除去した後にき裂を発見した (図 38 の被害番号 12-006 参照)。

発生後の挙動を調べる期間が 15,000 飛行時間相当に達していないので、繰返し数 163,500 飛行時間相当において補強材を除去し、疲れ試験を続行した所である。そのき裂伝ば状況を図 38 および図 39 に示す。

この部分の外板のき裂は下面からはダブラーのために発見できず、また、左主翼の内部からはストリガーのために一部分しか発見できないので、X線撮影によって測定した。

この箇所のき裂は図 38 および図 39 に示すように、外板には 350~380 mm、ストリガーには最大 46 mm にも生長した。しかし、フェールセーフ荷重を負荷し、その安全性が確認された。

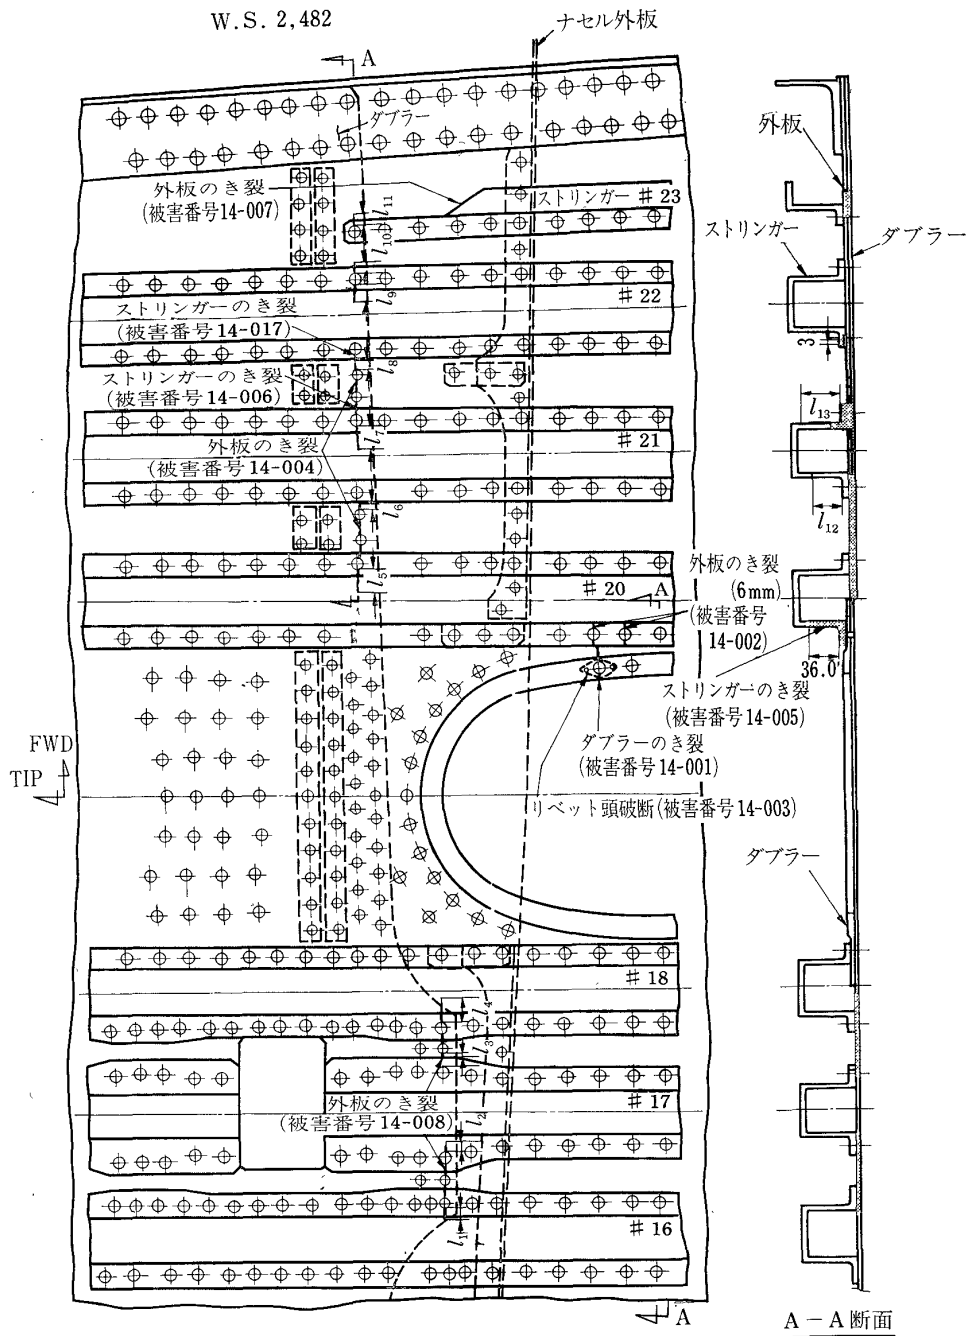
図 39 脚室内ダブラー端部 (W.S. 2,482 付近) のき裂 (単位 mm)

この箇所のストリンガーは外板と同様に、セーフライフ試験中にき裂が発生し、繰返し数 79,700 飛行時間相当時に改修したが、163,500 飛行時間相当時に改修した補強材を除去して試験を続行していた所である。試験終了後、このストリンガー #22 のリベット孔からき裂を発見した (図 39 の被害番号 14-017 参照)。

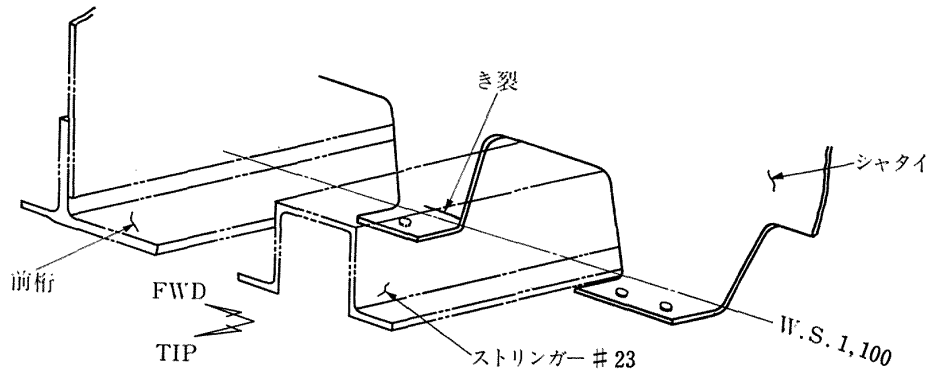
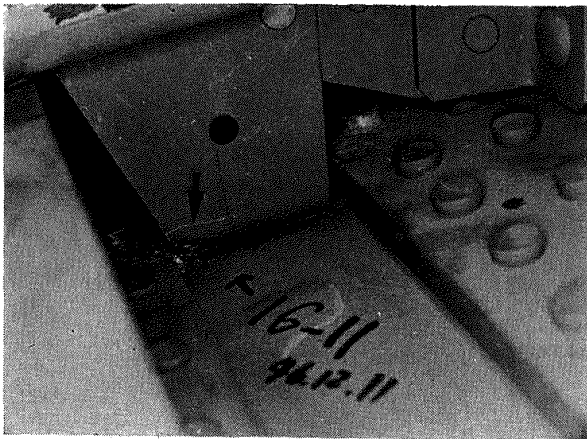
図 40 隔壁下部シャタイのき裂 (被害番号 16-011)

図 40 および図 41 に示すき裂は W.S. 1,100 のシャタイと外板との結合部の折り曲げ部に発生したものである。

き裂の発生した W.S. 1,100 および W.S. 7,200 の位置は荷重を負荷する翼挟みを取りつけている場所である。

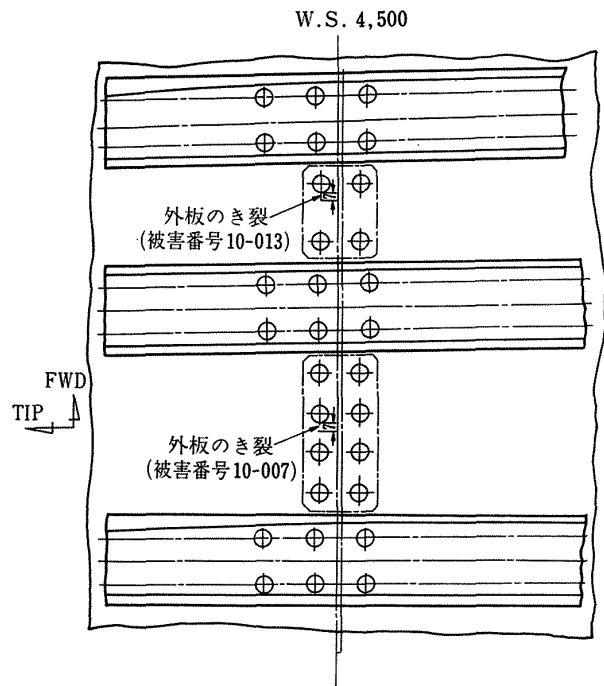
図 43 肋材下部シャタイと外板結合部の外板のき裂 (単位 mm)

図 43 に示すき裂は W.S. 4,500 の隔壁のシャタイと外板との結合部で外板のリベット孔から発生したものである。

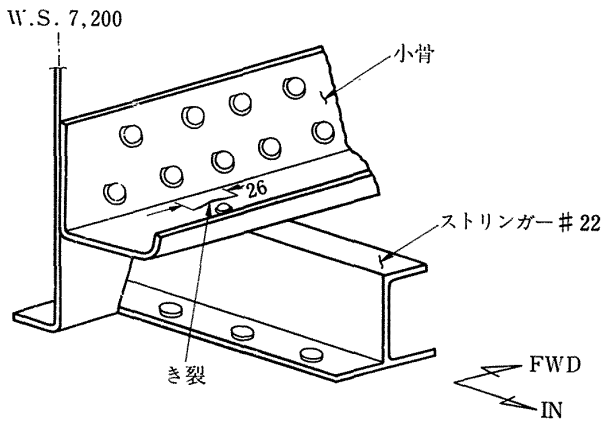
図 42 隔壁下部渡し材のき裂 (被害番号 8-004)

図 42 に示すき裂は W.S. 7,200 の小骨の R 部でストリンガー #22 との結合部に発生したものである。

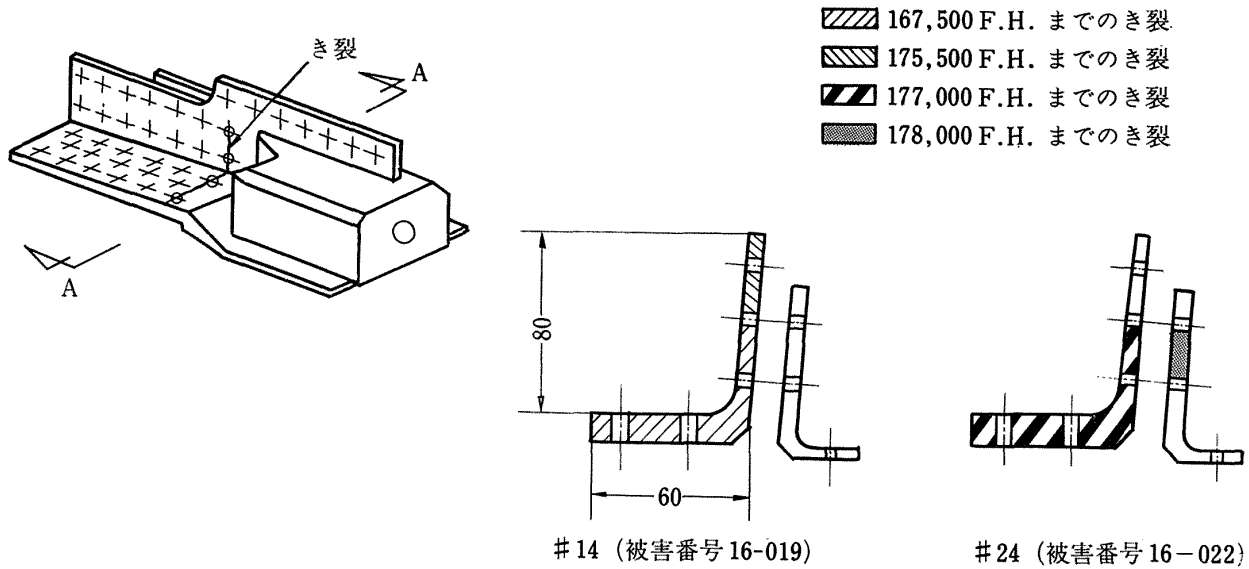
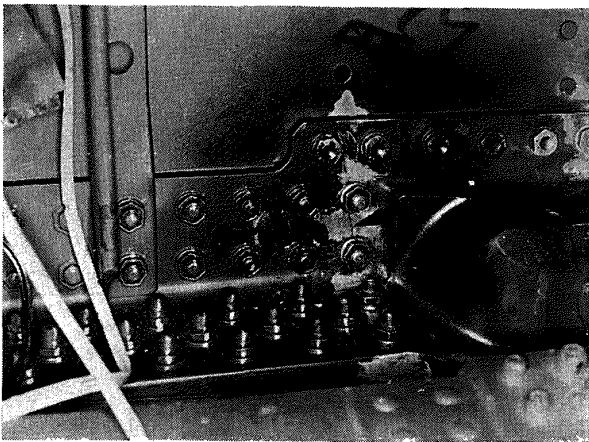
図 44 桁結合金具のき裂 (単位 mm)

このき裂は繰返し数 167,500 飛行時間相当以後に発見されたもので、左主翼下部の前桁および後桁の両方に、図 44 および図 45 に示すように、リベット孔を通して発生した。

フェールセーフ荷重負荷前のその他の主な被害としては後桁結合金具のき裂 (図 44 の被害番号 16-019 参照) およびストリンガー #20 の結合金具のき裂 (図 46 の被害番号 16-020 参照) があった。

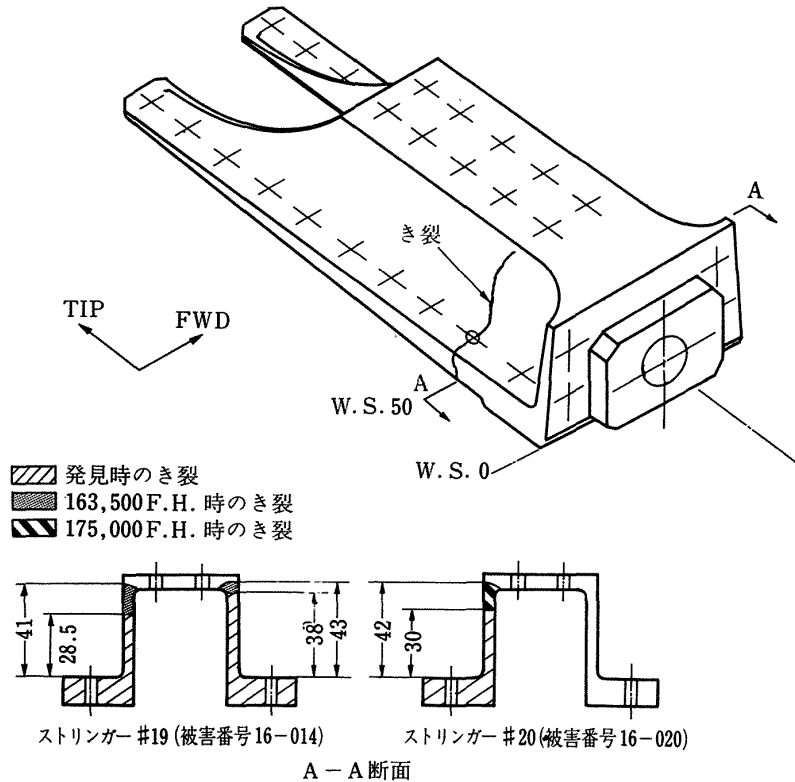
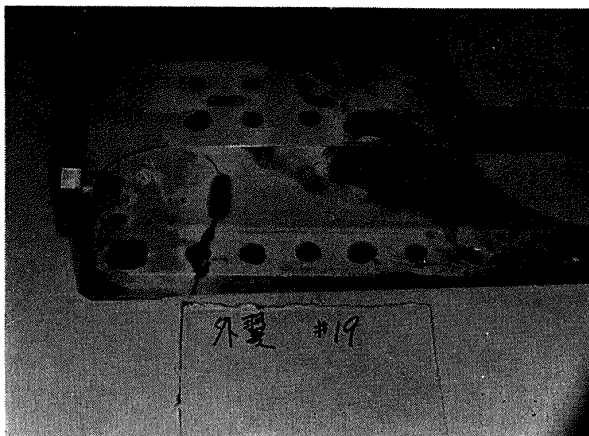
図 46 左主翼ストリンガー結合金具のき裂 (単位 mm)

ストリッガー結合金具のき裂は左主翼側に 2 本、中央翼側に 6 本発生した、その詳細は図 46 および図 48 の断面図に示す。

き裂が発生したストリッガー結合金具は繰返し数 163,500 飛行時間相当において新品と交換して試験を続行したが、試験終了まで新しく被害を発生したものはなかった。

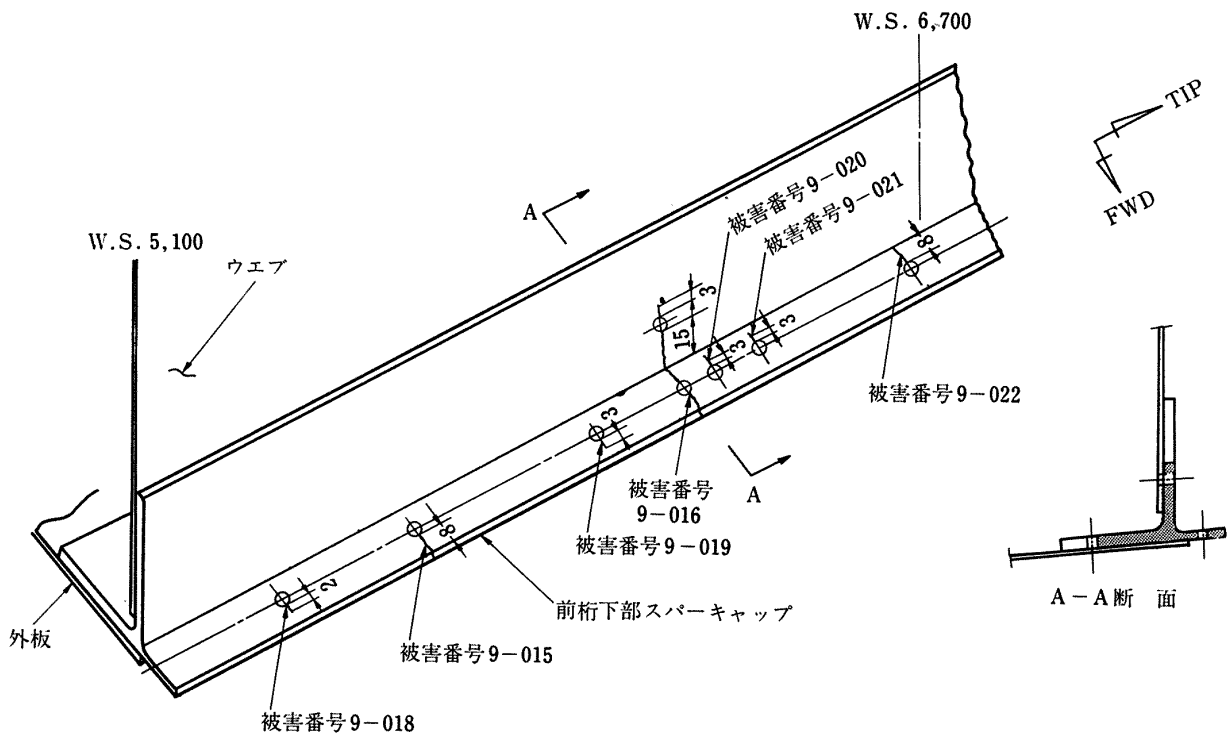
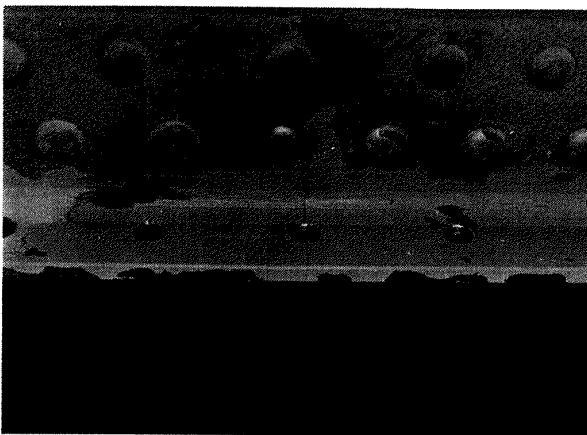
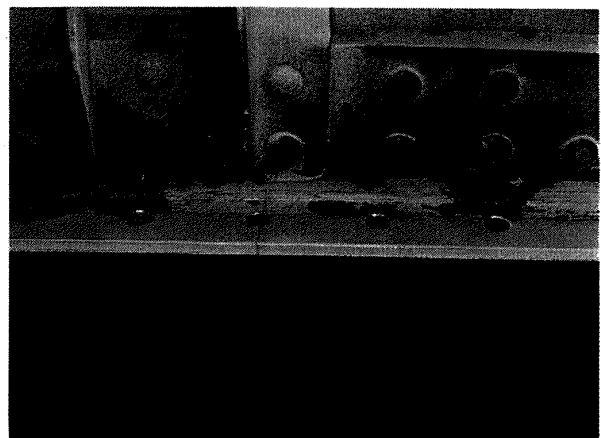
図 50 前桁下部スパークャップのき裂

このき裂は前桁下部スパーキャップの前縁取付用スクルー孔から発生したもので、繰返し数 156,500 飛行時間相当以後に発見され、W.S. 500 から W.S. 7,000

の間に、合計 26 箇所が発生した。その 1 例を図 50～図 52 に示す。

これらのき裂長さは 2~8mm が多く、図 50 の断面図に示すように、全断面の約 2/3 に生長したものも若干あった。しかし、これらのき裂はフェールセーフ荷重に対しても十分な残留強度があった。

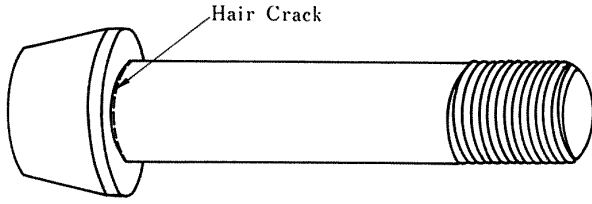
図 53 翼胴結合ボルトのき裂

このき裂は翼胴結合ボルトのうち、#15 および #22

のボルト頭首下の R 部に全周にわたって、図 53 に示すような hair crack が発生したものである。このき裂は試験終了後に発見した。

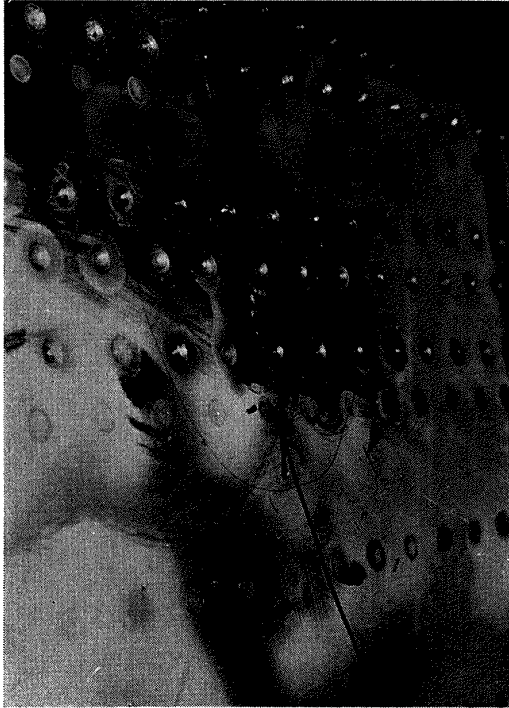
図 54 疲れ試験終了後の点検孔周辺の外板のき裂 (矢印) (被害番号 15-003)

点検孔周辺の外板のき裂のうち、最も顕著なもの (被害番号 15-003) を図 54 に示す。代表的な外板のき裂伝ば状況を図 55 に示すが、この図から明らかなように、き裂伝ば速度は最も速いものでもき裂の発見後、10,000 飛行時間相当の荷重繰返しに対して約 30 mm であり、十分に安全であると思われる。

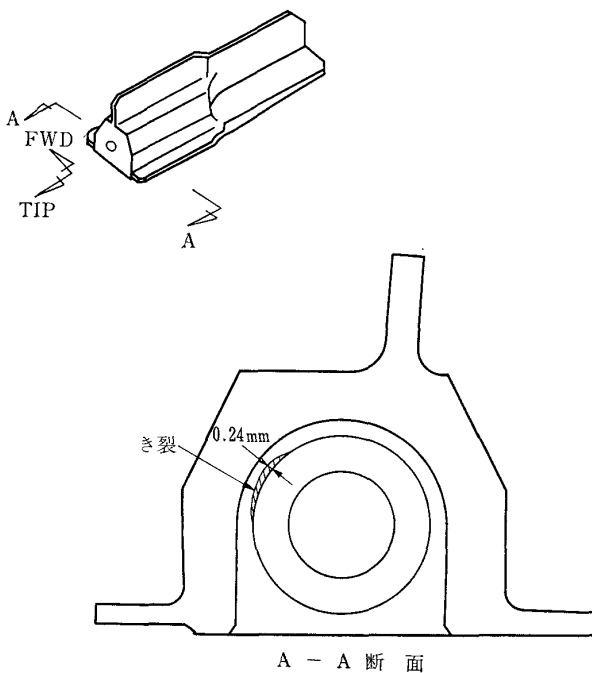
図 57 中央翼下部桁結合金具のき裂の1例 (被害番号 17-003)

セーフライフ試験の繰返し数 72,600 飛行時間相当時に発見された中央翼の前桁結合金具 # 24 の条痕 (被

害番号 17-003) はその後の検査の結果、図 57 に示すようなき裂が発生していた。
