TECHNICAL MEMORANDUM OF NATIONAL AEROSPACE LABORATORY

TM-523

高压液体酸素・液体水素ロケットエンジン開発上の  
技術的問題について (SSMEの不具合事例より検討)

1983年11月

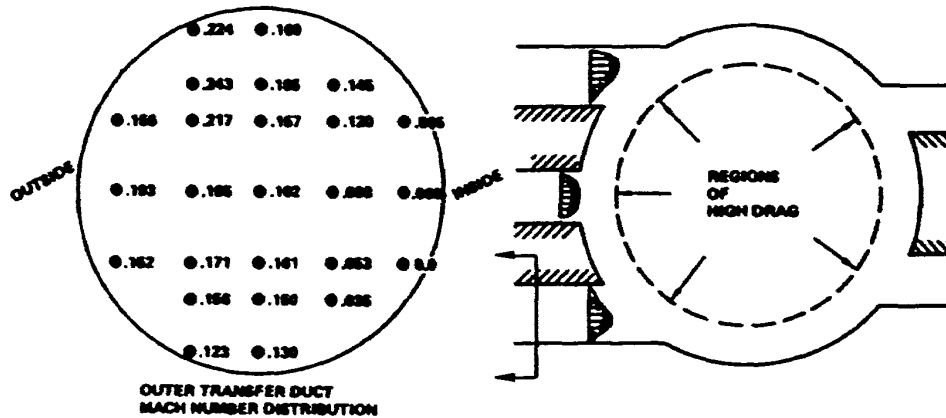
図 16 ホット・ガス・ダクト内のマッハ数分布<sup>33)</sup>

その後、1981年7月のエンジン2108のFPL試験中に、メイン・インジェクタの噴射要素とフェースプレートに焼損が起こった<sup>33)</sup>。調査の結果、3本並んでインジェクタに導入されている燃料側ホットガス・ダクトのうち、外側のダクト下流にある最外周列上のLOXポストの根元溶接部に高サイクル疲労によるクラックが発見された。またポストの溶接部には塑性変形が見られ、ポストに曲げが加わったことを示していた。この不具合調査の一部として、エンジン0110のLOXポストに歪ゲージを貼り付けてFPL運転を含めて試験を行ったところ、やはり外側ダクト下流の最外周列上の5本のポストに曲げ変形が生じた。歪ゲージのデータからは過大な歪振動は見出されず、ポストの曲げ変形自体は高速定常流に起因すると結論された。その後さらに試験を続けたところ、1981年9月に、最外周列上のポストの損傷によりエンジンは停止した。調査の結果、エンジン2108におけるものと同様の不具合が、同様の場所に発生したことがわかった。これらの両エンジンとも、不具合は約2800秒のFPL運転の後に発生していた。また解析の結果から、遮蔽板のついたLOXポストの振動はホットガス流れの圧力変動によるものが大部分を占めること、3本の燃料側ホットガス・ダクトの流量不均一は依然として改善されていないこと(図16)および流れの剥離による非定常な変動の存在などが明らかになった。

燃料側の3本のホットガス・ダクト間の流量不均一が一つの重大な原因であることは以前と同様であるが、その再設計を行うというのは緊急の解決方法とはなり得ない。従って、次に残った方法は、再びLOXポストの適合性を向上させることである。すでに1980年の不具合の前後には、LOXポストの寿命向上のために、それまで外周2列については316LポストにHaynes 188チップがろう付されていたものを3列にする試みがなされていた。これによってRPLでの寿命予測値は45,000秒に増したが、FPLでは要求値の27,000秒には及ばなかった。そこで結局は、メイン・インジェクタの全LOXポストを高温クリー

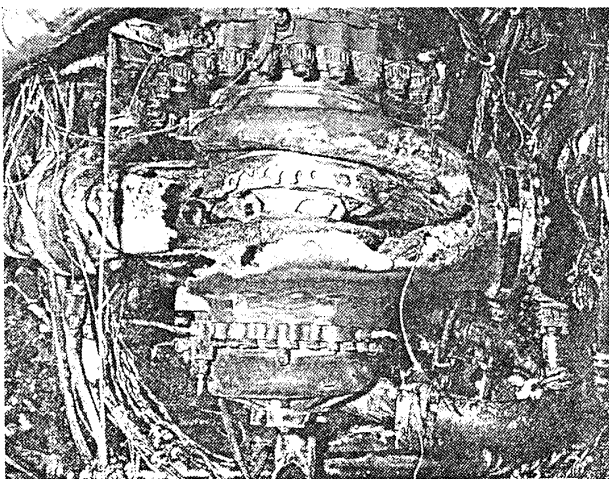
図 31 HPOTP の火災による被害状況<sup>23)</sup>

1977年3月、運転時間520秒の予定でNSTLのA-1スタンドでエンジン0003の試験中、試験開始後74秒でHPOTP付近から火災が発生した。<sup>23)</sup> HPOTPの断面図を図29に示す。試験の目的は、エンジンを様々なパワーレベルで運転してみることであった。最初、HPOTPの液体酸素第一シールのキャビティ・ドレインからの出火が認められ、引き続いてHPOTP全体を包む大火災となった。事故当時の液体酸素第一シール部の構造を図30に示す。液体酸素第一シールは、ポンプ側の酸素とタービン側の高温度ガスを隔離するためにタービン側ベアリングの隣に設けられているシール・パッケージのうち、液体酸素側に位置するメカニカル・シールである。またキャビティ・ドレインは液体酸素第一シールから漏れた酸素を中間シールからのヘリウム・パージ・ガスと共に排気するためのものである。火災発生によりエンジン監視装置はエンジン停止命令を出し、試験設備の防火システムが働いて、火災は30秒以内に鎮火した。損傷は、図31に示すようにHPOTPの出入口ダクトおよびポンプ側内部がひどく、いずれも焼損していた。事故調査会によって火災の原因究明が行なわれようとしたが、HPOTPの内部は広域にわたって焼損しており、特定の原因をつきとめることは極めて困難であった。火災に至るまでのいくつかのシナリオが仮定され、ロケットダイン社およびMSFCの実験室では、火災に関係したと思われるHPOTPの各 부품の作動状態のシュミレーションと発火に至るまでの安全余裕度および材料の検討がなされた。結局、液体酸素第一シールが何等かの理由によりシ

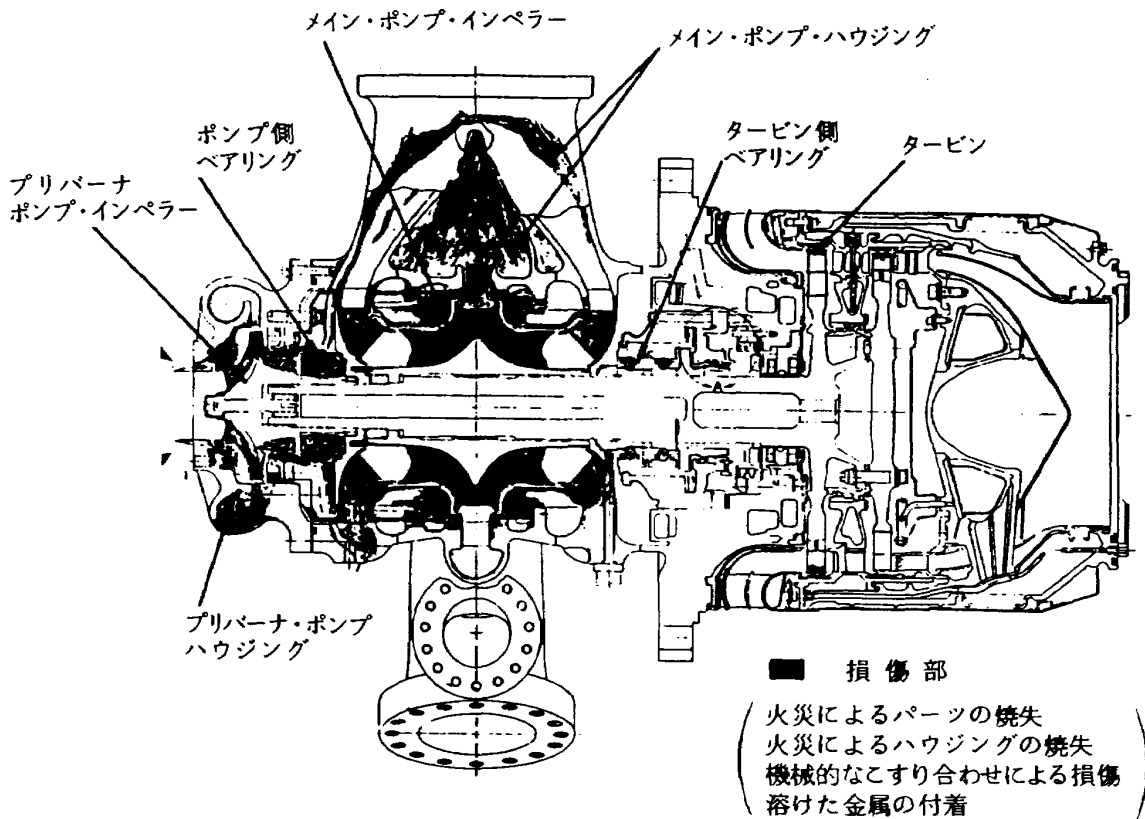
図 37 火災による HPOTP の損害状況<sup>23)</sup>

1977年9月にNSTLで行なわれたエンジン0004の作動試験は320秒間の予定であったが、試験開始後300秒でHPOTP付近に火災が発生した。<sup>23)</sup>最初、HPOTPの入口ダクトからの出火が認められ、このダクトはHPOTPの入口から2フィート上流の内部拘束ベローズ継手のところで破裂した。このため、LPOTPも破壊され、HPOTPとLPOTPの周辺に大火災が発生するに至った。この火災により、他の小さな供給ラインおよび多数の計測ライン、センサー類、バルブが二次的な被害を受けた。火災は試験設

備の防火システムにより 5 秒後に鎮火したが、HPOTP の損傷は壊滅的であり、図 37 に示すようにポンプ部および全ベアリングの焼損、タービン部の機械的損傷を被った。ロケットダイン社および NASA の事故調査団が、試験データを広範囲に検討した結果、火災の原因は HPOTP のローター系のアンバランスとベアリングの過大負荷および冷却不良にあることが判明した。さらに事故当時の設計を再検討してみると、ポンプ側ベアリングは、必要以上の液体酸素が供給されていたため冷却過剰となり、逆にタービン側ベアリングでは冷却不足の状態になっていたことが明らかになった。また、ポンプ側ベアリングにおける過大な液体酸素の流れは、二列あるベアリングの内側ベアリングに半径方向荷重の 90% を、タービン側ベアリングにおける酸素の過小な流れは、二列あるベアリングの内側ベアリングに軸方向荷重の 75% を受け持たせるような荷重配分を形成していた。これらの条件下でベアリングの機能が徐々に低下し、剛性が失われてくると、ローターのアンバランスが露呈し、やがて約 400 Hz の同期振動が発生した。ついには HPOTP の内部のラビリンス・シール部やタービン部でこすり合わせが生じ、摩擦熱が蓄積された結果、試験開始後 300 秒で金属が発火するに至った。この事故の再発生防止対策として、その

後 18 日間で第一段階の改善が行なわれた。<sup>13)</sup>すなわち、ポンプ側ベアリングのプリロードの増強、タービン側ベアリングへの冷却用液体酸素の増量、ローター系のバランス修正が行なわれ、これによって同期振動時の振動レベルが低減された。第二段階の改善では、各ベアリングへの冷却流量および荷重配分の均等化が行なわれ、さらに振動レベルは低減された。最後の第三段階の改善では、図 38 に示すようにポンプ側ベアリングに関しては、高剛性化された 45mm 径の大きなベアリングが使用され、支持側もハウジングにボルト締めされる形式の分離構造に変更され、さらに冷却用液体酸素の流路にスポイラーを設置して流れの総圧および自由渦を抑制することによってベアリングへの軸方向荷重が減らされた。また、タービン側ベアリングに関しても図 39 に示すように大径のボールが用いられ、支持側も積層構造で衝撃吸収や流体の回転運動を抑制する能力に優れたものに変更され、さらに冷却用酸素の流路にスポイラーを設置してベアリングへの軸方向荷重が減らされた。結局、以上のような改善を経てこの問題は解決されるに至った。

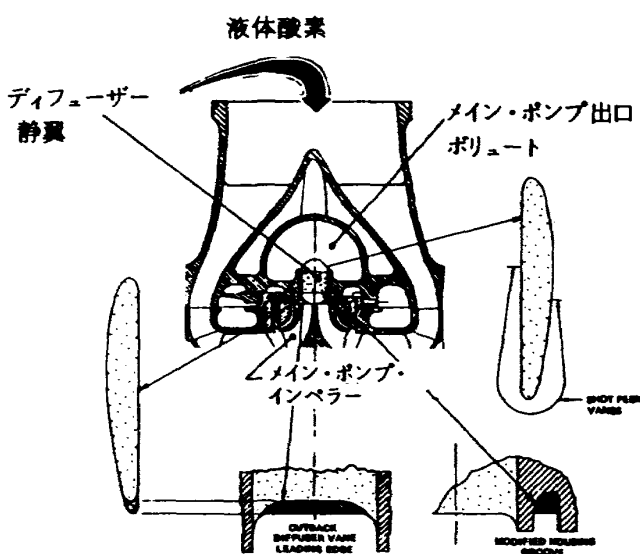
図43 HPOTPメイン・ポンプ・インペラー出口のディフューザー静翼部の改善<sup>33)</sup>

1981年6月のFPL試験において、エンジン0110の一連の試験を終了した後、HPOTPのハウジングを分解してみたところ、メイン・ポンプ・インペラー出口のディフューザー静翼の一枚に先端部の欠損が見つかり、それと反対の位置にある一枚にはクラックが見つかった。<sup>33)</sup>欠損したディフューザー静翼と液体酸素ドーム内で発見されたその破片を金属学的に検査してみたところ、この不具合は高サイクル疲労に起因していることが判明した。他の二台のHPOTP供試体についても調べてみたところ、一方の供試体においては15枚すべてのディフューザー静翼にクラックが発見され、他方の供試体においてはディフューザー静翼前縁部と同一高さのハウジング部の欠損が発見された。これらのHPOTP供試体の運転実績はいずれも8000～12000秒であり、その中にはFPL運転700～2500秒が含まれている。不具合の再発防止対策として、図43に示すようないくつかの設計変更が行われた。ディフューザー静翼はヒレ部の曲率半径を大きくして前縁の切り落としを行な

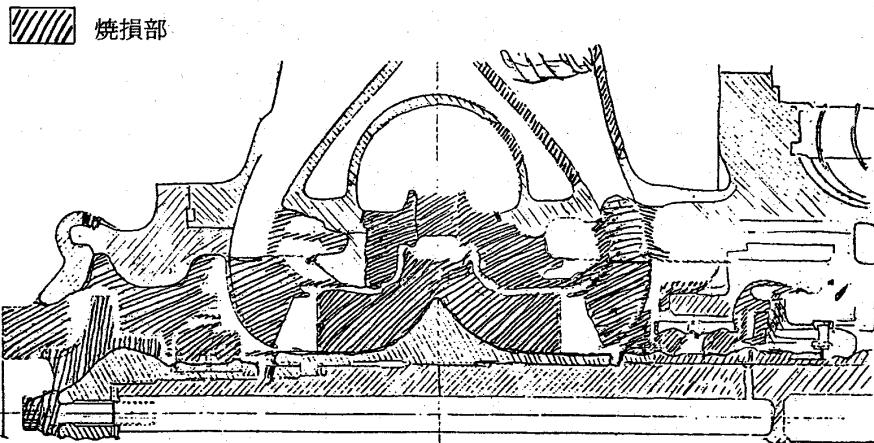
図 45 HPOTP ポンプ部の損害状況<sup>23)</sup>

1978年7月にNSTLで行なわれたエンジン0101のRPL試験は300秒間の予定であったが、試験開始後41.8秒でHPOTPの火災が発生して中断された。<sup>23)</sup>火災が発生したHPOTPは、それまでに様々なエンジン試験ではほぼ1280秒の熱走を完了しており、この試験ではポンプ部に新しく研究開発の目的で容量型回転計を搭載するという変更を受けたばかりであった。容量型回転計は図44に示したように、タービン側ベアリングの傍のメイン・ポンプ部ハウジングに、軸を取り囲むようにして搭載されており、軸には回転速度検出用ナットがはめ込まれている。損傷はLPOTPの破裂とHPOTPのメイン・ポンプ部およびプリアーナ・ポンプ部の焼損であった。HPOTPの被害状況は図45に示したように、シール・パッケージ部は殆んど燃えておらず、ポンプ部後端のベアリングと容量型回転計、メイン・ポンプ入口のハウジングとインペラーおよびディフューザー静翼が焼失していた。事故調査団はこれらの被害状況から、火災は容量型回転計の領域から発生したものと判定を下した。容量型回転計の構造、動力学的な特性、材料の発火に要するエネルギー、燃焼時の解放エネルギーなどが詳細に調べられ、火災に至るあらゆる不具合原因が仮定され検討された。このうち最も有力な火災原因は以下のものであると考えられた。容量型回転計は図46に示すように、ポンプ部ハウジングにはめ込まれていたが、その一部が液体酸素の流れによる大きな力によって変形され、その変形部位が

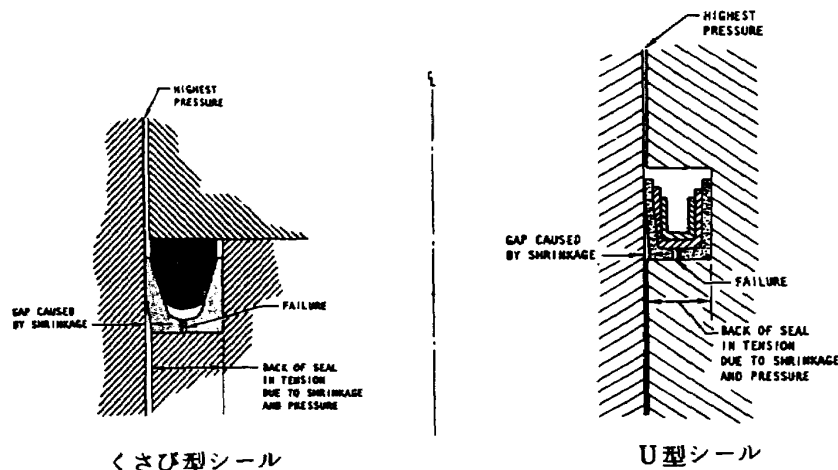
図 52 くさび型シールおよびU型シールの不具合発生状況<sup>11)</sup>

くという欠点もあった。U型シールの場合にもシール材としてはポリスチレン系のプラスチックが優れていたが、バネ力の強い二重スプリングを用いないと、極低温下での十分なシール効果は得られなかった。U型シールも第三段階の試験でくさび型シールと同様のプラスチック部の割れを起こし、作動限界圧力は352kg/cm<sup>2</sup>であった。割れの状況を図52に示す。結局、シール材にテフロン系のプラスチックを用いたデルタ型シールが全シール中最良の成績であり、すべての試験に合格した。デルタ型シールの場合、シール材の断面が小さな三角形であるため極低温による熱収縮が小さく、プリロードをかけるための波型ワッシャーのバネ力も小さくて済むため、プラスチックのシール材に亀裂が生じにくく、シールの装着も容易であった。

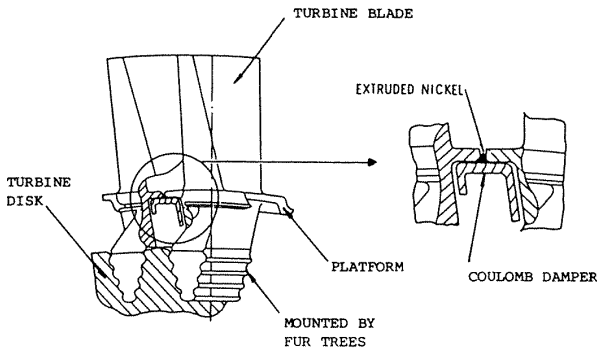
図 54 HPFTP タービン・ブレードの溶着<sup>27)</sup>

HPFTPのタービン翼に係わる不具合で大きな問題となったのは高サイクル疲労によるタービン・ブレードのクラック発生である<sup>13)</sup> SSMEの開発初期（1977年11月～12月）、HPFTPの試験後、第一タービンのブレード根元の前縁ヒレ部と根元から $\frac{1}{3}$ の高さの後縁部にクラックが発見された。またこの試験でこれとは別のHPFTP供試体からも同様なタービンブレードのクラックが試験後発見されており、重大な不具合であることがわかった。この種の不具合事例は三件報告されておりHPFTPの試験時のデータおよびタービン・ブレードの破損状況を詳細に調べた結果、クラックの発生は高サイクル疲労に起因していることが判明した。その中に試験中のタービン部の一時的な過熱状態によりブレードとブレードとの間に挿入されているクーロン・ダンパー材がブレード根元のプラットフォームに溶着されている事例が発見された<sup>27)</sup> クーロン・ダンパーはブレードの振動をブレード根元のプラットフォーム下面とこのダンパーとの摩擦によって減衰させる吸振材であり、これが図54に示したようにブレード側に溶着さ

れると、ブレード根元は完全にロックアップ状態となり振動に対する吸振機能が失われる恐れがあった。クラック発生に対する詳細な不具合解析および再発防止対策のためのプログラムが組まれ、以下に示す多数の調査実験が行われた。まずタービン翼車を定格 38,000 rpm までの様々な速度で回転させながらガス・ジェットでブレードに衝撃を与えて振動を誘発させて、ブレードに発生する歪を測定し、ブレードの振動源となった力および各振動モードに対して発生する静的または動的な応力が評価された。また同様の手法で様々な種類のクーロン・ダンパーが評価され設計改善が計られた。つづいてタービン単体の試験として高温および熱衝撃、疲労、応力破壊に対する試験が行われ、ブレード材料の評価がなされた。以上の結果タービン入口の案内静翼の翼形が再設計され、ブレードの振動をひき起すような力の発生を極力抑えるよう改善がなされた。また図 55 に示したように新しいクーロン・ダンパーの設計がなされた。これは隣接するブレードの根元のプラットフォーム

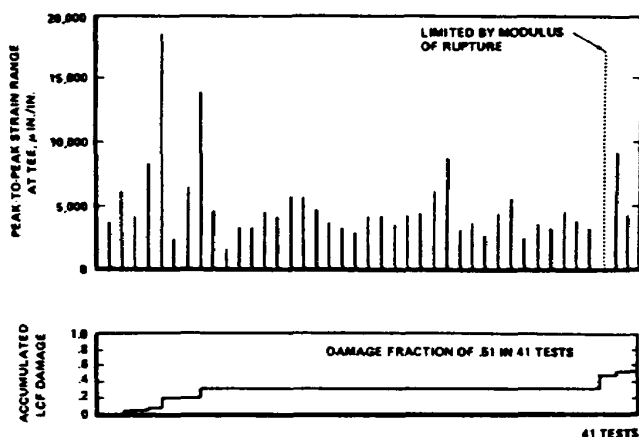
図57 T継手に生じた最大歪の履歴<sup>18)</sup>

1979年5月のエンジン0201の試験の際、燃料ターボポンプの限界運転警報により試験が中断したが、その停止トランジェント中にステアホーンのT継手と下部マニホールドの溶接部付近に破断が生じた<sup>17), 18)</sup>

この不具合に関する調査解析の結果、その原因は、設計時には予想されなかった起動および停止のトランジェント中に発生する大振幅トランジェント歪による低サイクル疲労の蓄積であると推定された。図57は不具合解析のために行われたその後の41回の試験におけるT継手部のピーク歪および低サイクル疲労の蓄積度を示すもので、大振幅歪の発生度に疲労の蓄積が増す様子がわかる。このデータに基くと、ステアホーンに使われたInconel 718製の肉厚0.049インチの管の試験回数寿命予測値は48回となり、実際の試験(46回目の停止時に破断)に良く対応している。そこで配管の応力計算モデルによる解析結果に基づいて、図58に示す様に配管の設計を変更した。すなわち、T継手およびステアホーンの水平部の両側の合計3か所をブラケットによりノズルのバンドに固定して配管の支持を強化し、また配管の垂直部には液体水素による熱変形を吸収するために熱膨張ループを設けるといものである。これらの措置により、ピーク応力は40~50%減少し、試験回数寿命予測値は1000回を越える様になった。

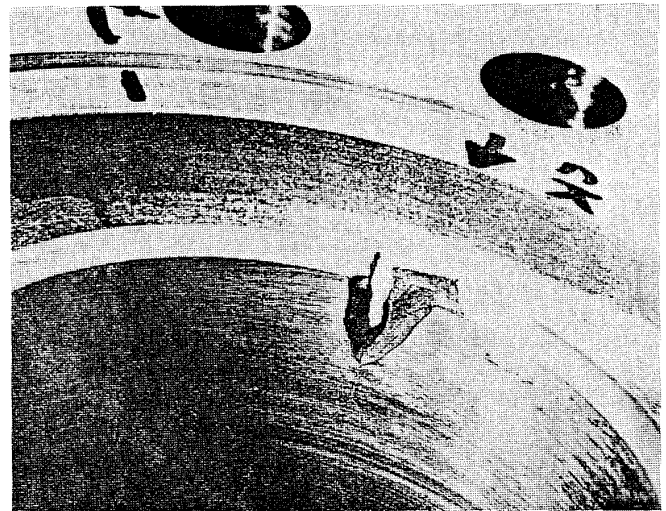
図 61 高圧液体酸素ダクトの焼損部<sup>23)</sup>

問題のガイドの焼損部付近を染料浸透法で検査したところ、その周囲にも高サイクル疲労による無数の小クラックが発見された。このことから、激しい振動とクラックにおける金属のこすり合わせにより発生する熱のために、最も大きなクラックが着火して一部が溶けて流れ去ったものと考えられた。エンジン停止の前に内部火災が鎮火した理由は、熔融を起こしたすき間から、ガイド裏側の低圧のキャビティに流れ込んだ液体酸素の冷却作用によるものと推定された。Inconel 718の燃焼速度のデータによれば、この材料は着火後0.006秒で $\frac{1}{4}$ インチ燃えるとされており、ガイドの燃焼は0.01秒のオーダーの間だけ維持されたものと推定された。

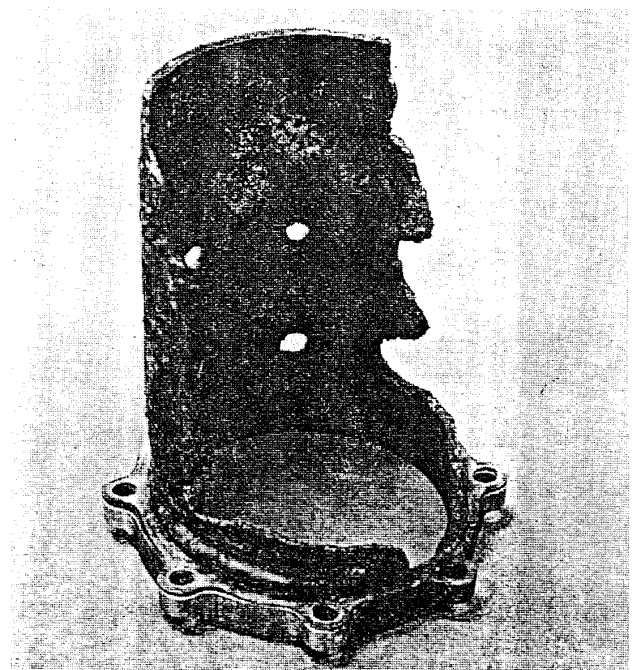
図 63 焼損した MOV の入口スリーブ<sup>23)</sup>

高速度カメラの記録とデータ解析とから、不具合は最初に MOV (図 62) に発生したことが明らかになった。そこで、殆ど壊れずに残った弁を回収後に再生して調査を行った結果、図 63 に示す様に、MOV の入口側スリーブのフランジ部とそれに密着した薄いシムの双方が右側に見えるボルト穴付近から溶融し始めている事実が見つかった。このことと他のデータや観察から、不具合のシナリオとして次の様な結論が下された。MOV は液体酸素流れの音響および流れ特性に起因する 7200 Hz のレンジの激しい振動を被っていた。そのために MOV 入口にあるスリーブのフランジを固定していた A 286 鋼製のボルトが緩み、そのネジ山の部分が間にはさんである 302 CRES 製の薄いシムに振動的に当たり、こすったために局部的に発熱した。このためシムは液体酸素と反応して発火し、火災は 21-6-9 CRES 製スリーブとそれを囲む Inconel 718 製ベローへと伝ばした。火災のために下流側は溶け始め、同時にダクト内とインジェクタ・マニホールド内の圧力が Inconel 718 の高温強度を上回るまで上昇して破裂に至った。

対策として以下の様な措置がとられた。まず、ボール・シールとカム・フォロワとのすき間を 0.002 インチ増すなどの再調整と、入口スリーブ肉厚の 0.150 インチへの増加ならびにボールと軸の押えを堅固にするなどの設計変更により振動を減らした。

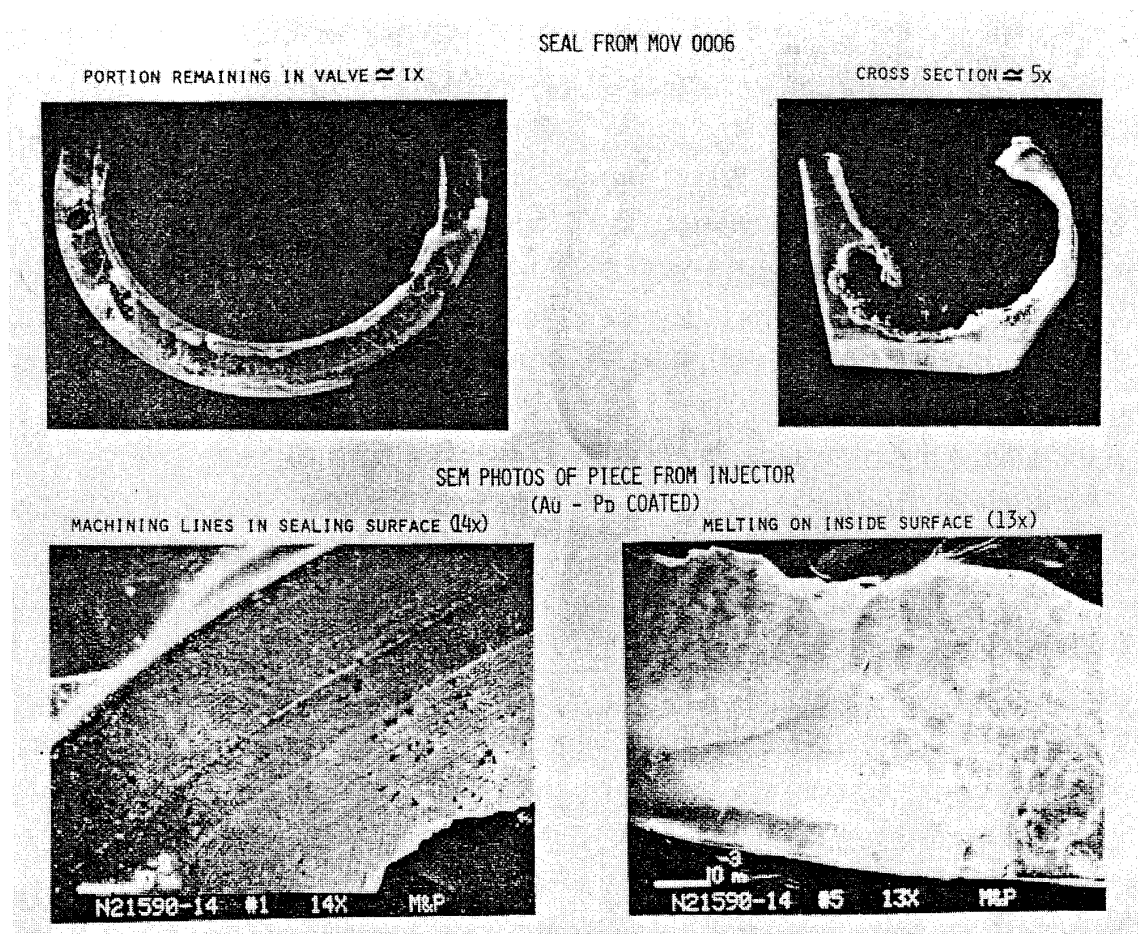
図 64 MOVのボール・シールの侵食状況<sup>23)</sup>

MOVを分解したところ、Kel-F製ボール・シールが激しく侵食されているのが見つかった(図64)<sup>23)</sup>。ボール・シールはボール弁のボール上流側のシールに使われるリング状の部品であるが、このボール・シール・リングが円周360°の内の約120°の部分しか残っていなかった。インジェクタ裏側からは、液体酸素流によって運ばれたボール・シールの破片が見つかった。また他の部品についても点検したところ、多くの固体潤滑箇所にも摩耗や打痕が見られた。計測によるとMOVは7400Hzの振動を受けており、振動対策としてなされた設計変更は有効に機能しなかったことになる。

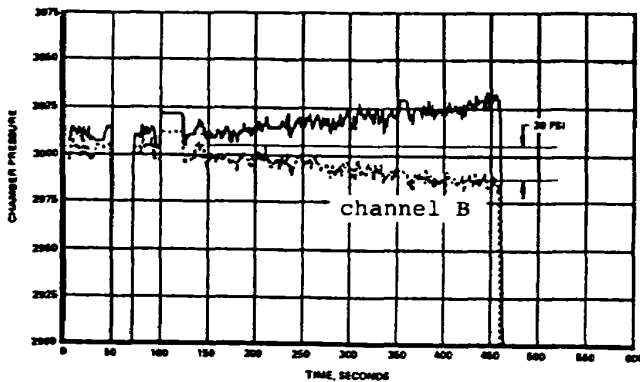
図 68 燃焼圧指示の下降ドリフト<sup>24)</sup>

1981年4月12日のコロンビア号の第一回の飛行で、SSMEの燃焼圧指示が打ち上げ後80～100秒を経た時点から徐々に下降ドリフトを始めた<sup>24)</sup>この現象は三基のエンジンのチャンネルB燃焼圧トランスデューサーのすべてに発生し、燃焼圧指示は図68（破線）に示したようにRPL燃焼圧値より17～38 psi低い値にまで下降していった。また、この燃焼圧指示の下降ドリフトのために混合比制御系が働いて、図69に示すように、動力飛行の終わりの部分ではSSMEの混合比は若干の増加傾向をたどった。コロンビア号は打ち上げ後80～100秒で、ちょうどMax-

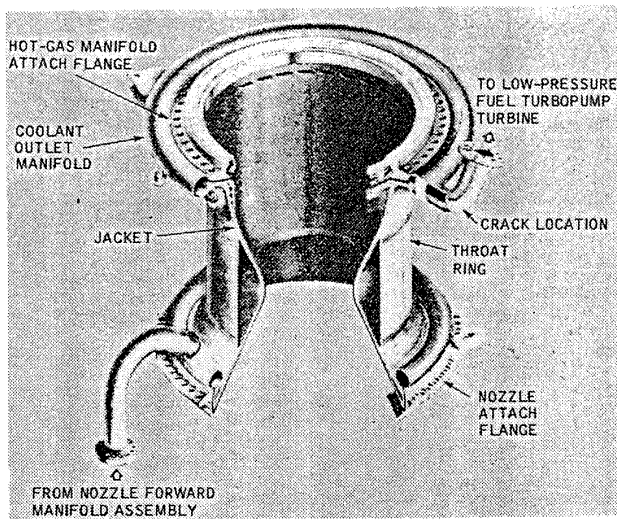
図70 冷却剤出口マニホルドのクラック<sup>39)</sup>

1983年1月29日、チャレンジャー号（同年3月19日に打ち上げ予定であった。）の二回目のFRFが終了した後、第1エンジン（エンジン2011）の水素冷却剤出口マニホルドに長さ0.75 inのクラックが発見された<sup>39)</sup>このマニホルドは図70に示したように、主燃焼器を冷却した水素がLPOTPに向かうための通路であり、放置して使用すれば漏れた水素がエンジン・コンパートメントに充満してオービターが大気中を上昇飛行している間に爆発を起こす惧[おそ]れもあると判断された。クラックが発見されたマニホルド出口部は、製造過程の不注意による損傷のため、修理された経歴を持っている<sup>41)</sup>その際、損傷部位は切断されて新しい出口部が溶接されたが、燃焼

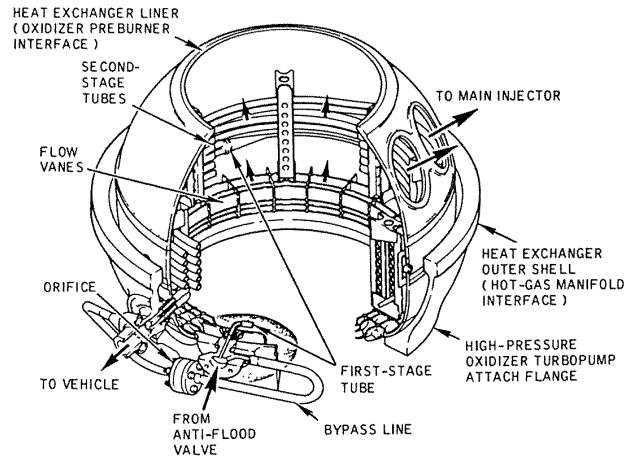
図71 熱交換器コイル<sup>40)</sup>

チャレンジャー号の第一エンジン（エンジン 2011）のマニホルド出口部に水素漏れが発見されたため、予備のエンジン 2016 が搭載される予定であったところ、1983年2月下旬、図71に示したように、エンジン 2016 の熱交換器コイルの溶接部に漏れが発見された<sup>40)</sup>。熱交換器コイルが作動中に漏れを起こせば、爆発的な火災によって惨事を引き起こす可能性がある。

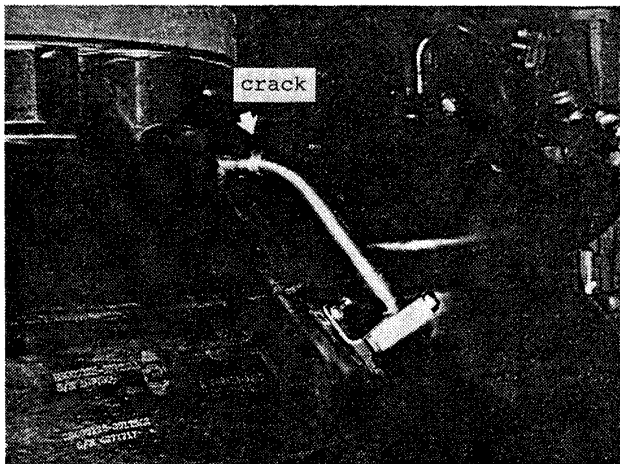
図 72 点火器用燃料配管<sup>42)</sup>

1983年3月初旬、チャレンジャー号（同年3月19日打ち上げ予定）の第二エンジン（エンジン 2015）で、主燃焼器の ASI（Augmented Spark Igniter）燃焼室へ極低温水素を供給するための 0.5 in 径配管に漏れのあることが確認された<sup>42)</sup>。検査の結果、図72で示した位置の Inconel 625 製部材に大きなクラックが発見された。この部分は搭載前の地上試験の折、FPL 運転に移行した際、隣接した構造部材との接触の危険性が指摘され、後にスリーブがろう付された部位であった。念のために他のエンジンについても検査したところ、第三エンジン（エンジン 2012）と
