宇宙環境における太陽電池アレイの耐放電性能 の劣化に関する評価

○遠藤泰史、増井博一、豊田和弘、趙孟佑
九州工業大学

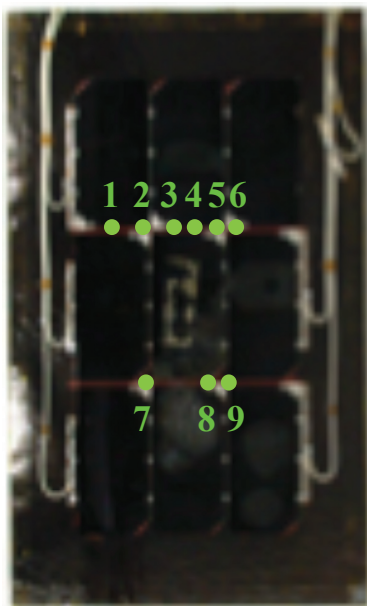
Photo of test coupon after simulated space environment test

9箇所でクラックが確認された

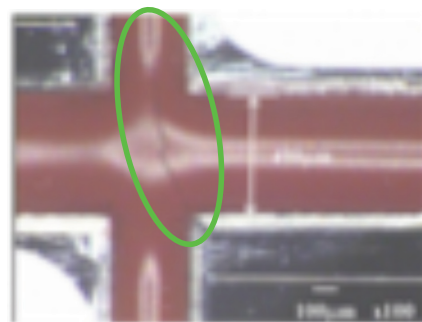
Microscope picture of crack 2

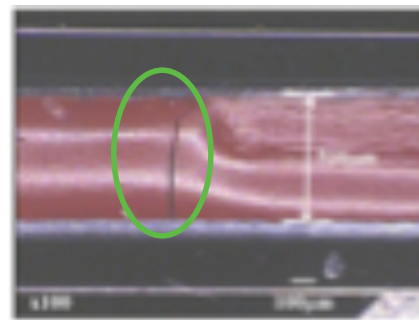
Microscope picture of crack 4

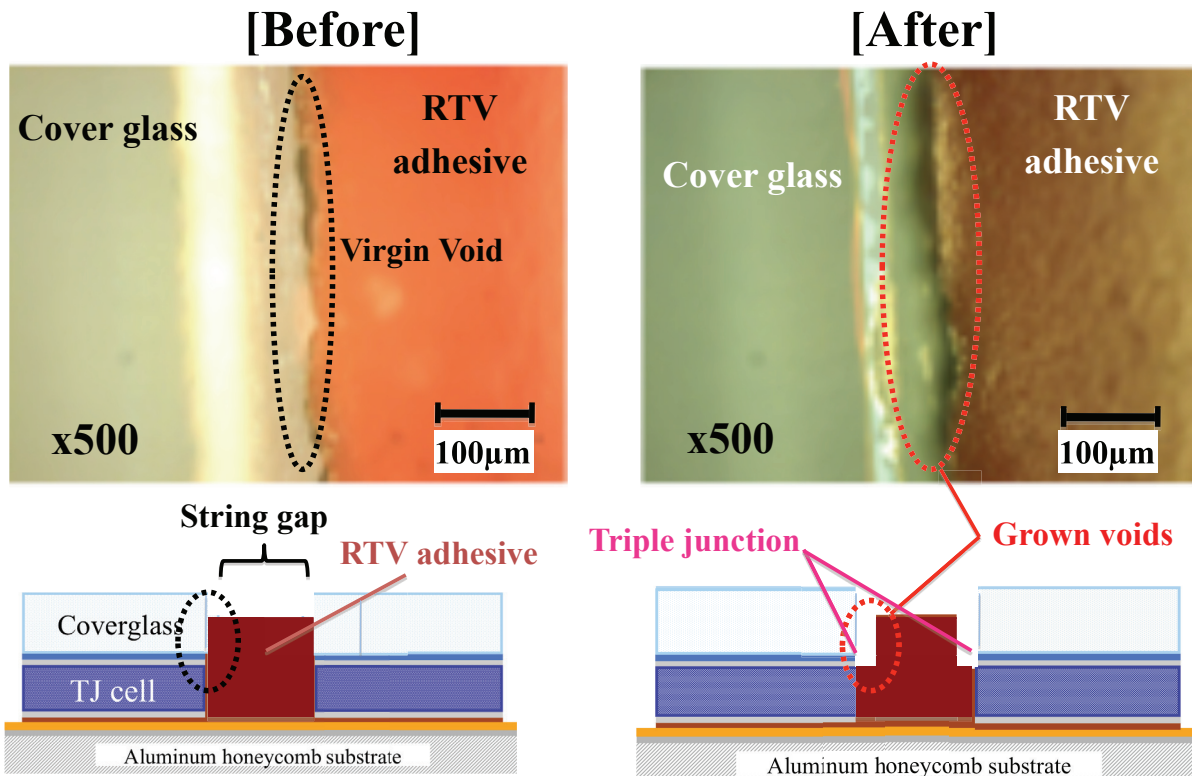
カバーガラスとRTVの隙間が成長していたことが確認された

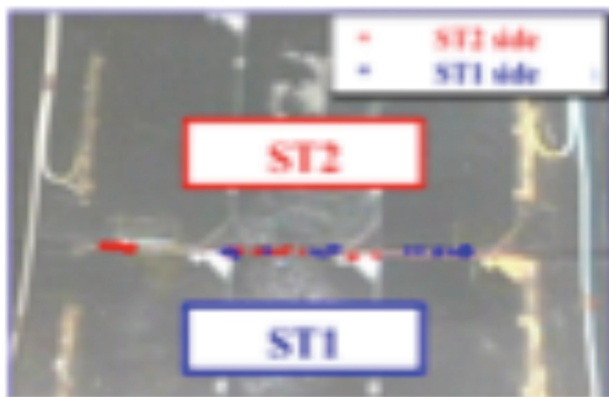
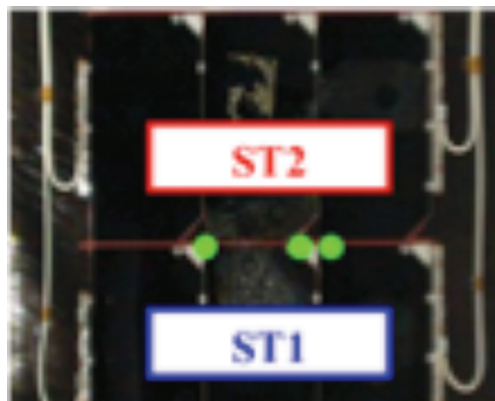
| Number of Arcs | Position | |
|---|---|---|
| Total | 64 | 33 |

- エージングさせたクーポンの作製
エージングによってRTVはダメージを受ける
 - ・クラック
 - ・隙間
- Primary arc test
エージング後のクーポンで放電が発生
 - ・クラックや隙間によってトリプルジャンクションが露出し、放電が発生
- エージングテストの影響の評価
プロトンを照射＋熱サイクルを実施したものにクラック発生

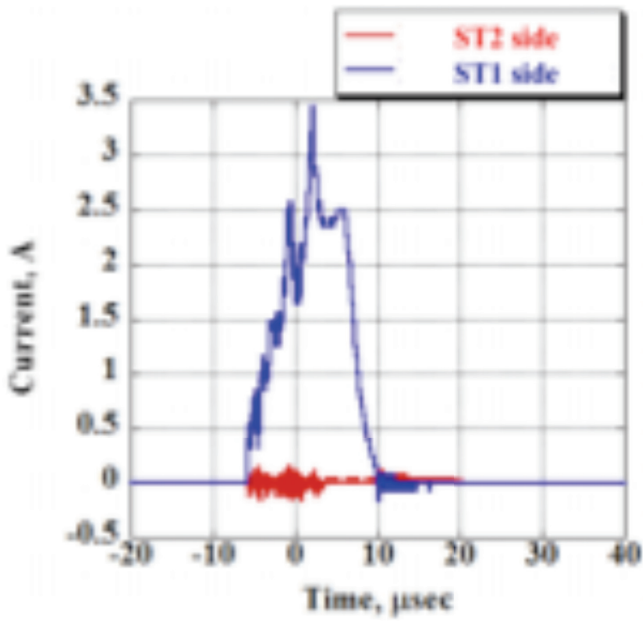
PA occurred on ST1 side

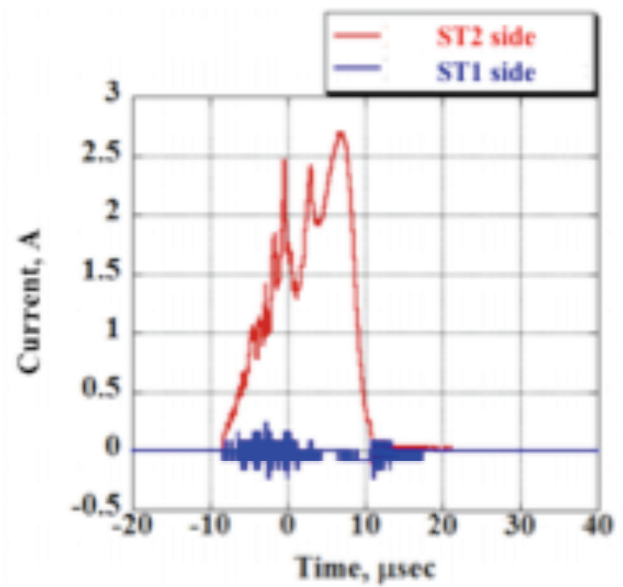
PA occurred on ST2 side
