Ti-6Al-4V によるハイブリッドロケット酸化剤タンクの開発

Development of hybrid rocket oxidizer tank with Ti-6Al-4V

ABSTRACT

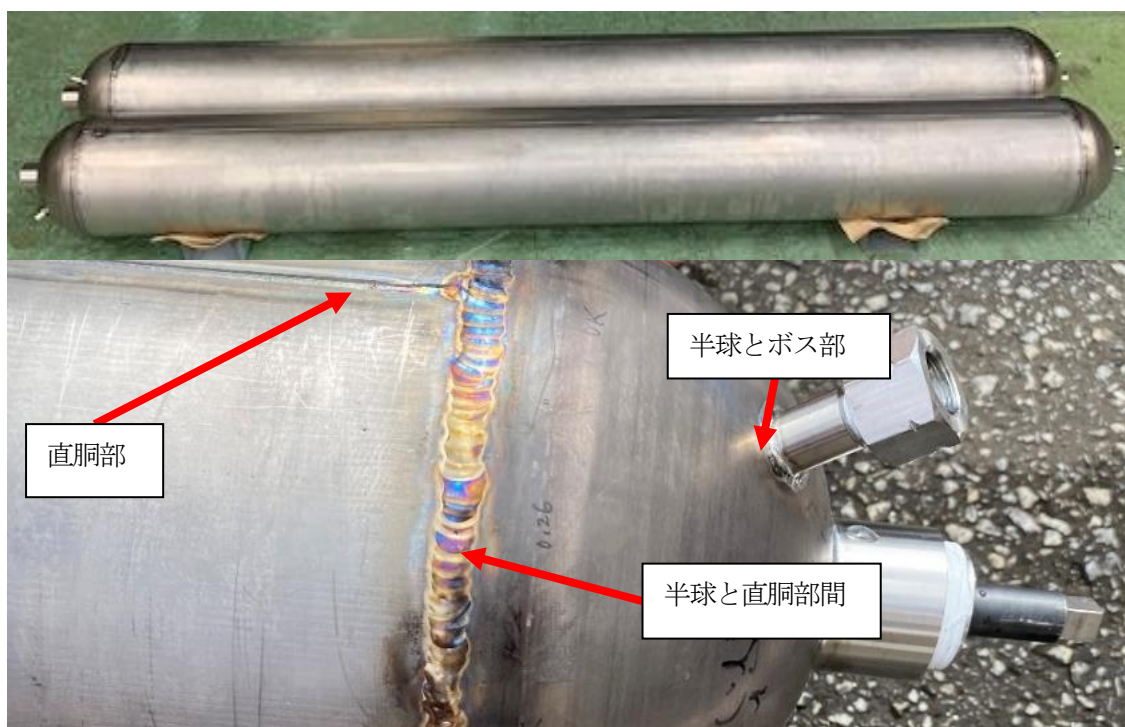
図 1 タンク D(上:全体図, 下:蓋部拡大図)

タンク A~C は材料に対する熱影響が少ないため歪を小さく抑えられる NC ファイバーレーザ溶接としたが、耐圧試験にて受入試験の耐圧試験圧力¹⁾7.5MPa に達する前に破壊した。対策として、半球と直胴部間にアルゴン TiG 溶接を採用したタンク D 及び E を製造した。直胴部及び半球部とボス部間を NC ファイバーレーザ溶接、直胴部と半球部間を TiG 溶接したタンクを以下図 1 に示す。

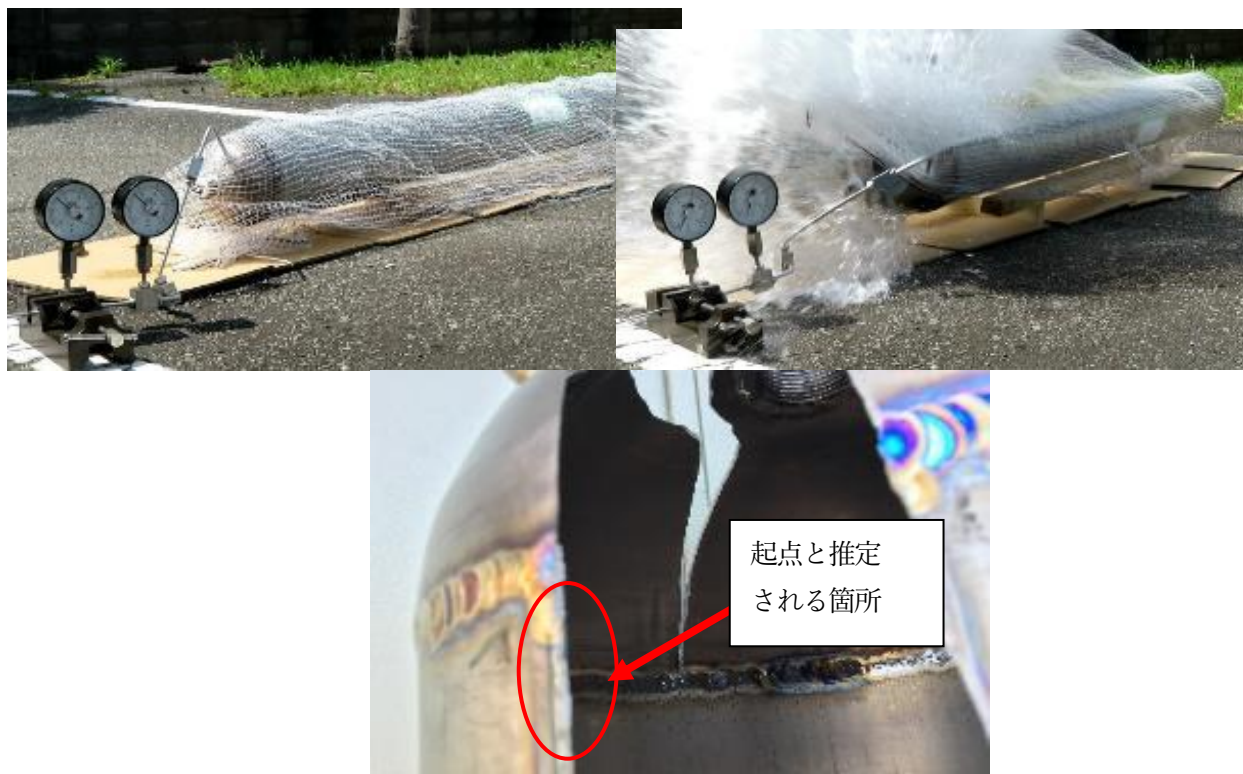
図5 耐圧試験(タンクE)
(左上:破壊前, 右上:破壊直後, 下:破壊後)

7月20日にタンクEの試験を行った。7MPa付近から異音が聞こえ始め、8MPaで破壊した。動画をコマ送り写真で吐き出し確認したところ、試験時にタンク上部のボス部側直胴部と半球部との接合部からやや離れたところを起点として破壊しており、そこから水が噴き出した(図5)。このことから、き裂は直胴部と半球部接合部からやや離れたところで発生し、タンク下部へ進展していったと考えられる。

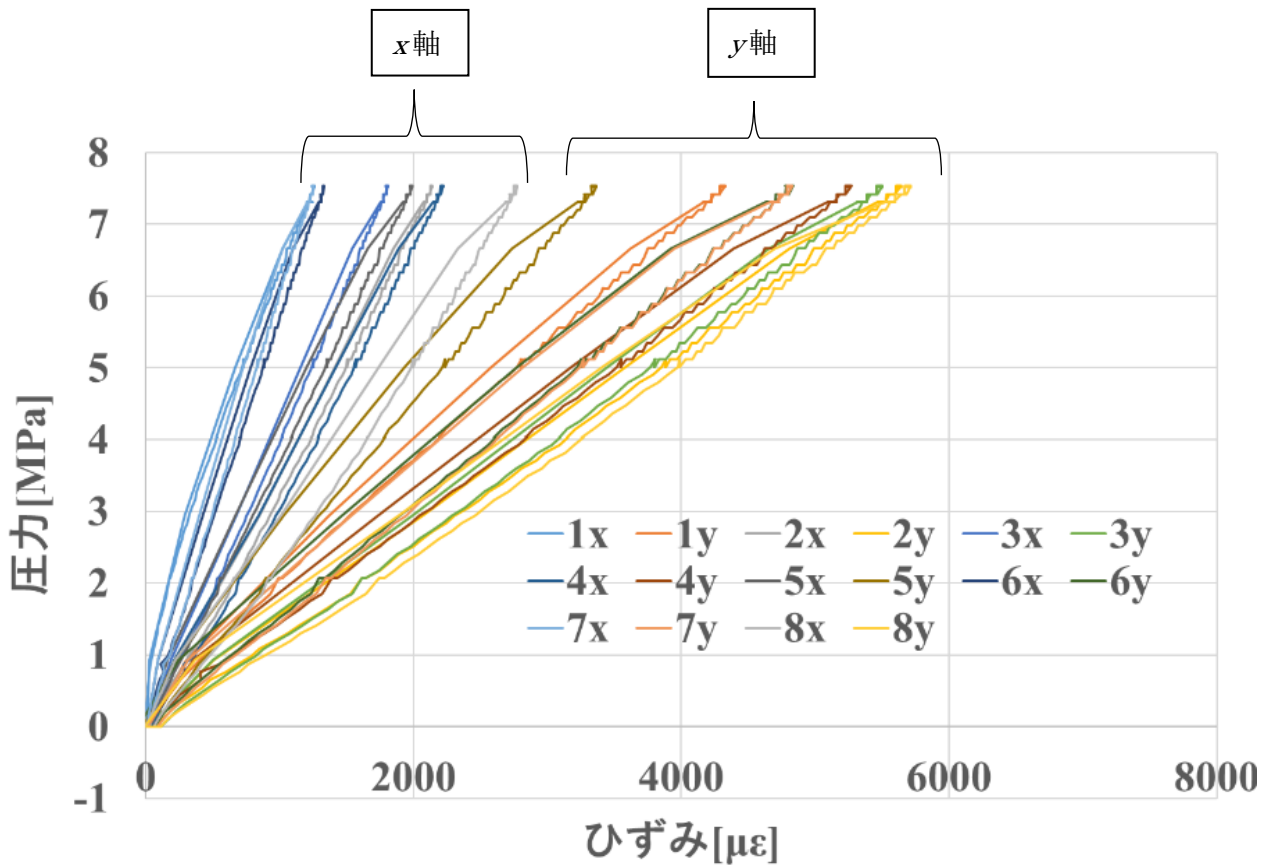
図6 11月15日 圧力-ひずみ線図

11月15日にタンクDの試験を行った。7月13日に実験目的を達成したタンクへ耳金を溶接した状態で、 $7.5(\pm 0.1)$ [MPa]をかけた状態を30分放置した。圧力-ひずみ線図を図6に示す。結果として $7.5(\pm 0.1)$ [MPa]を30分保持することが出来、x軸方向(機軸方向)の最大ひずみは $2776[\mu\epsilon]$ 、解析は $1880[\mu\epsilon]$ となり、解析結果の1.5倍となった。また、y軸方向(周方向)の最大ひずみは $5717[\mu\epsilon]$ 、解析は $4375[\mu\epsilon]$ となり、解析結果の1.3倍となった。一方、除荷後の残留ひずみは $\pm 73[\mu\epsilon]$ 以内で十分小さい結果となった。

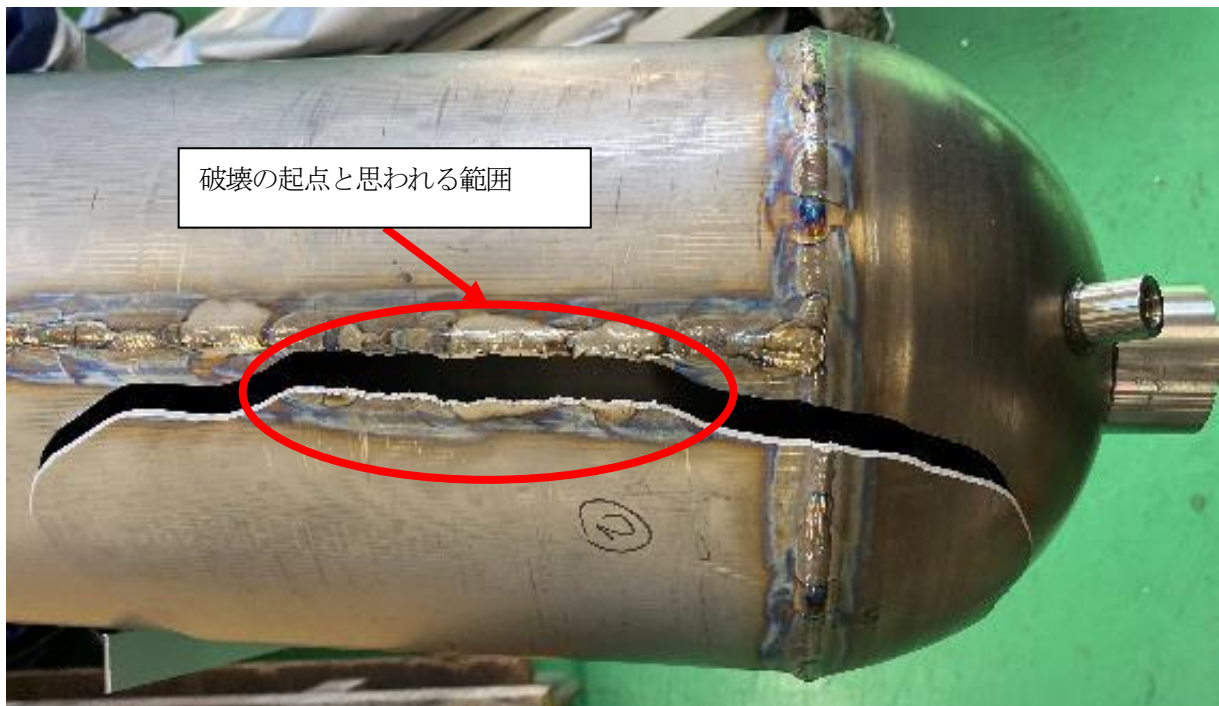
図7 タンクH 破壊後拡大図

耐圧試験後にタンクE, Hを観察したところタンクの直胴部で漏れが発生していることが分かった. 目視で破面を観察した結果, 半球部と直胴部の接合部からやや離れたところを起点として壊れているように見える(図7).

これまで曲げ応力が乱れる半球と直胴の接合部が破壊の起点になると考えていたが⁹⁾, 破損はいずれも直胴部の軸方向溶接部で生じていた. また, フープ応力は軸応力の2倍ほど応力が大きくなることから破壊のモードがフープ方向で起きていると考察している. 一方, NCファイバーレーザ溶接で製造されたタンクDは水による耐圧試験で試験目的を達成している. しかし, NCファイバーレーザ溶接が安定しない且つ, タンクEの破損があるためアルゴンTiG手溶接に変更した.

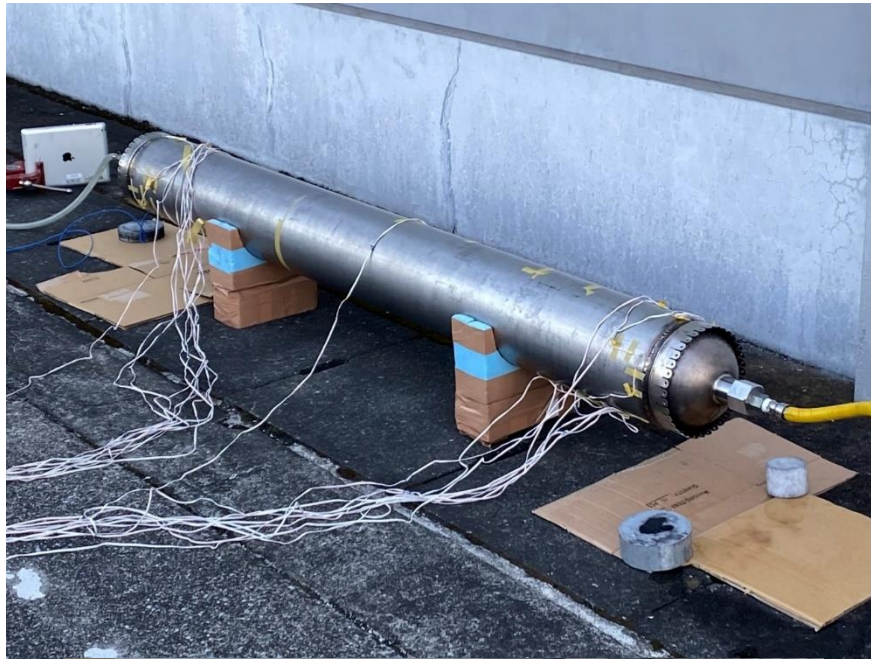
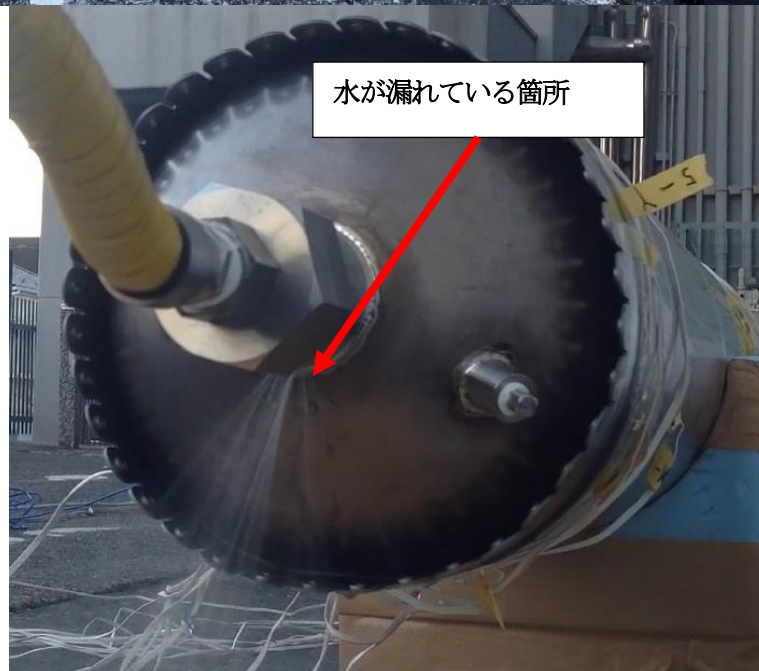
図 10 212 サイクル目水漏れ(上:全体図, 下:拡大図)

耐圧試験に合格したタンク D は加圧サイクル試験を行い最低でも 240cycle を行う。試験は 212cycle でタンクからリークが発生し、試験目的が未達成となった。試験後リーク箇所を確認したところ、1-1/2UNF ボス部と半球の溶接部でリークが発生したため、この部分の NC ファイバーレーザ溶接の強度が不足していると考えられる。ボス以外のところは現時点においてリークの確認は見当たらないため、ボスの溶接を見直すことで 240 サイクルは達成できると考えられる。以下、図 8, 9, 10 に試験結果を示す。
