令和4年度 宇宙輸送シンポジウム  
ハイブリッドロケットの無線通信の混信対策  
Interference of Wireless Communication for Hybrid Rockets

大槻 龍一\*, ○服部 建太\*, 高野 敦\*, 喜多村 竜太\*, 國廣 愛彦\*\*, 三宅 真\*\*

\*神奈川大学, \*\*株式会社フルハートジャパン

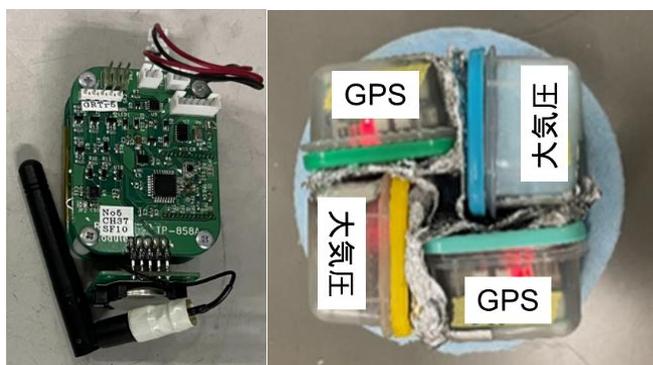
図1 テレメトリ装置と2021年度の配置

2021年度の打上試験においてテレメトリ装置4台(GPS2台と大気圧2台)のうちGPS2台と大気圧1台の通信が途絶した。このテレメトリ装置は2017年に開発<sup>(1)</sup>、2020年に製品化<sup>(2)</sup>したものであり、単体では理論上100kmの通信距離を有するものである。

2021年度の打上試験後、テレメトリ装置の無線モジュールの解析を行ったところ、通信不良の原因の一つとしてキャリアセンスが挙げられた。キャリアセンスとは電波を送信する際に、混信を避けるため他の電波と重なる場合は自身の電波の送信を停止する機能である。テレメトリ装置はキャリアセンスをOFFにする機能があるのでキャリアセンスONとOFFの状態です送信機と受信機を離して通信状況を確認する試験を行

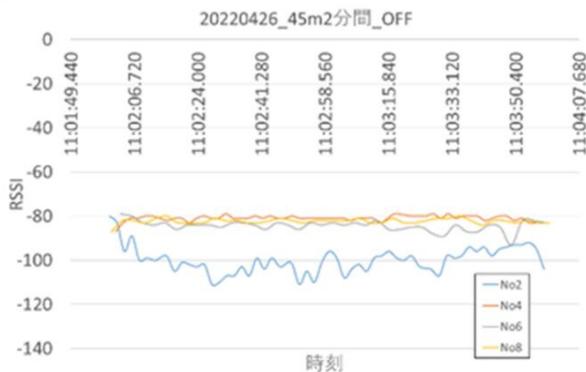
図 2 キャリアセンス OFF

図2にキャリアセンスがOFFのとき、図3にキャリアセンスONのときの通信のグラフを示す。図の縦軸はRSSI、横軸は、時刻である。キャリアセンスがOFFのときは継続して通信が来ていたが、キャリアセンスがONのときは通信が停波してしまった。この結果から他の帯域と重なり混信が起き、これを避けるため自身の電波の送信を停止するキャリアセンスが作動した。

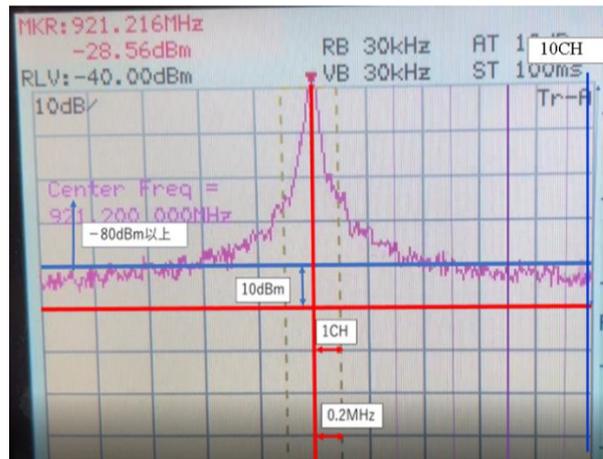
図 5 No2 の読み取った波形

総務省技術基準<sup>3)</sup>によるとテレメトリが使用している 920MHz 帯でのキャリアセンスが起こるレベルは -80[dBm]以下である必要がある。No2, No4, No6 及び No8 の 4 台の送信機を測定した。それぞれの波形を動画で撮影し、もっとも波形が大きくなったと思われる瞬間を切り取り、波形を読み取った。読み取った波形(No2)を図 5 に示す。No2 は 5ch まで -80[dBm]を超えている。
