# H-IIA ロケットフェアリング断熱材の施工工程改善

Process Improvement for Thermal Insulator on the Fairing of H-IIA Launch Vehicle

マテリアル・機構技術グループ

宇宙基幹システム本部 H-IIA プロジェクトチーム

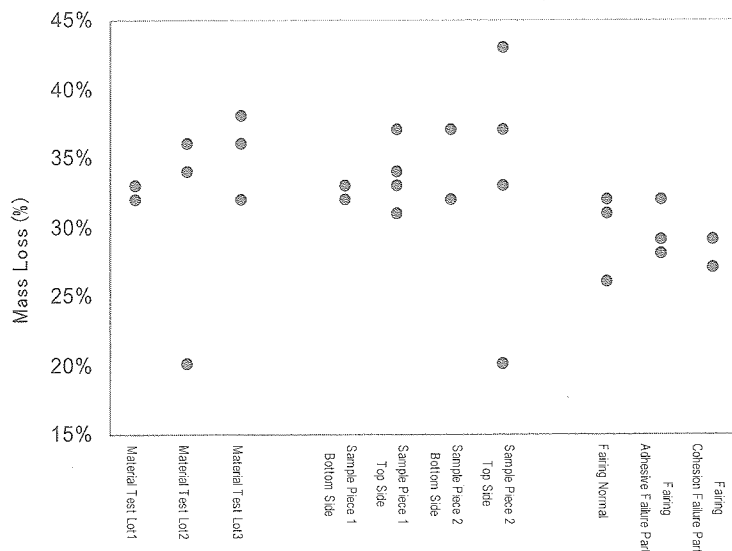
Figure 2 Thermal Test Mass Loss

断熱材製造元の出荷検査時試験片、要素確認試験供試体及び剥離の発生した部位からのサンプルをそれぞれ0.01g程度(5mm立方程度)ずつ切り出し、大気中において800℃で30分加熱した。結果をFigure 2に示す。

各サンプルの質量減少平均値は28～35%であったが、個々の質量減少率データは20%～43%に分布していた。この結果から、局所的な無機物の偏在、及び接着剤リッチ部位の存在が推測される。

接着剤実成分の相違・有機難燃剤の分離如何等による誤差を含むことに注意する必要があるが、フェアリング各部から採取したサンプルは、製造元出荷検査時や要素確認試験時供試体と比較し、有機成分が有意に低い傾向にある。

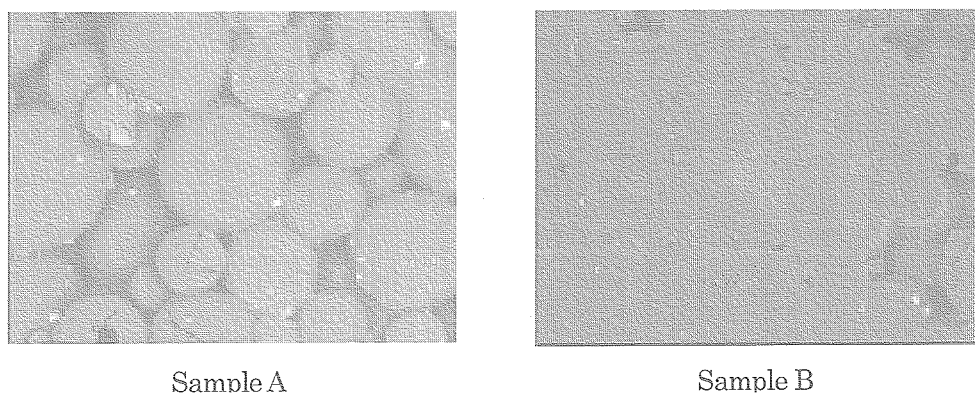
Figure 3 SEM Images of Sample A and B Surface

FW強度低下が大きかった供試体Aと、健全品としてH-IIAロケット2号機回収フェアリング断熱材から採取した供試体Bの断熱材側破断面に対するSEM観察結果をFigure 3に示す。供試体Aでは、シリカマイクロバルーンが直接観察されたのに対し、供試体Bは全面に接着剤層と考えられる成分が観察された。供試体Aにおけるプライマ/断熱材間の接合は、シリカマイクロバルーン頂点付近での点接触となるため、界面の接着強度が低下したものと考えられる。

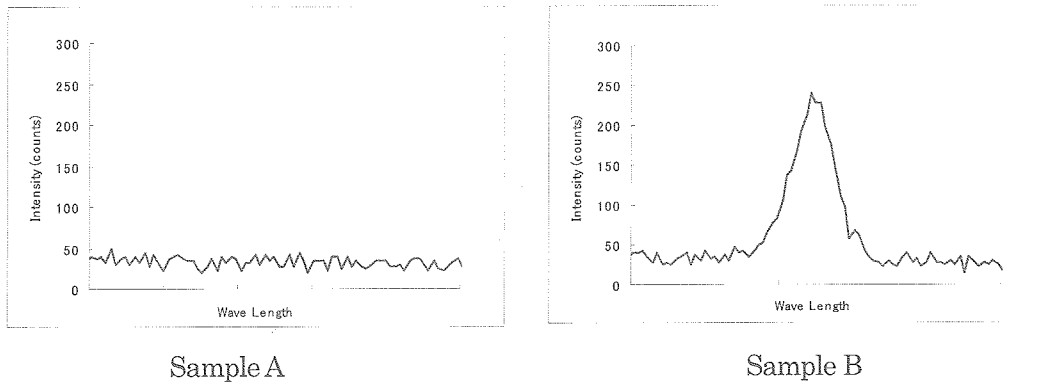
Figure 4 Element a EPMA Profiles of Sample A and B

また、同観察面中央部での元素分析をEPMA(電子線マイクロアナライザ)にて実施した。プライマ面に含まれる元素aに着目した測定データをFigure 4に示す。供試体Aでは元素aがほとんど検出されなかった他、同様の分析により接着剤に含まれる樹脂成分の存在量が少ないことが分かった。さらに外観観察によってプライマがアルミ構体表面に残っていることが確認されたため、強度低下を起こしたプライマ/断熱材間破壊供試体は、プライマ成分を含む金属面と断熱材層の有効接触面積低下によるものであり、接着面への接着剤成分の供給が不足したことが原因であると結論した。

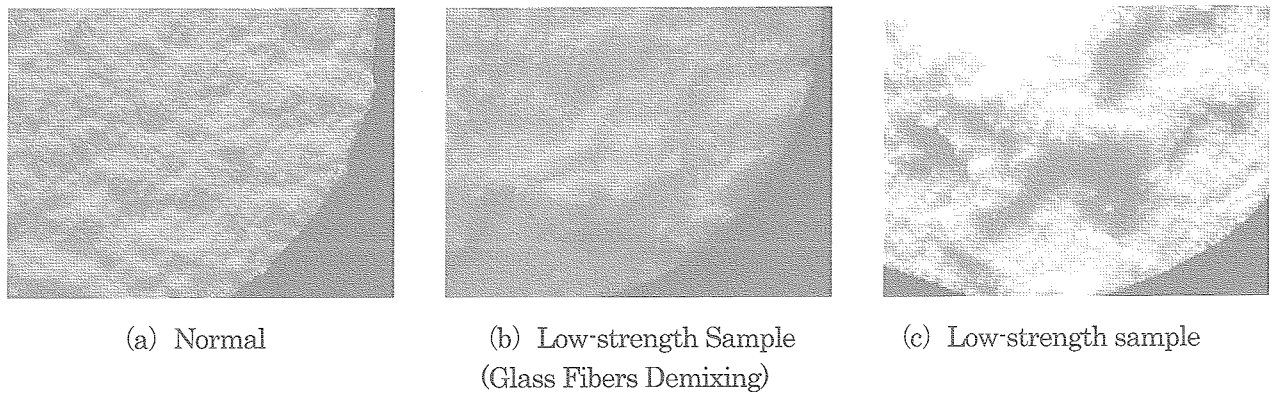
Figure 5 Fracture Surfaces of Insulator Cohesion Failure

前項のプライマ面破壊を生じたもの以外は、断熱材中心部での内部破壊である。断熱材内部破壊のFW試験破面に対し、CCDカメラによるマクロ観察を実施した。観察結果をFigure 5に示す。FW試験での破壊強度低下が大きかったものは破断面の凹凸が大きいこと、またその凹部には断熱材の強化に用いられているガラス繊維が多く存在していることが分かった。

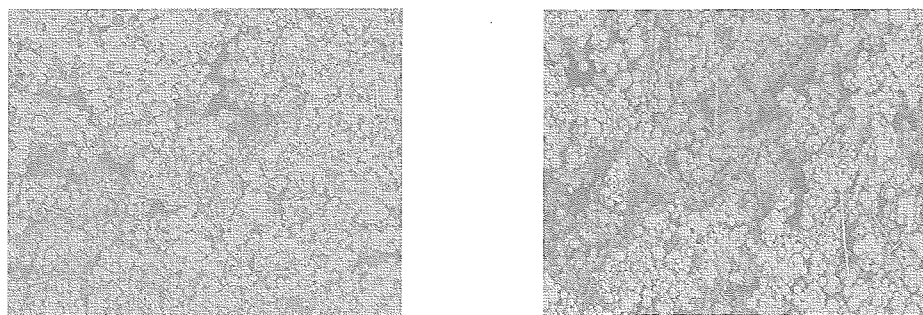
Figure 6 Micro-structures of Low-strength Samples

さらに破壊強度低下品の組織観察のため、供試体垂直断面に対するSEM観察を実施した。その観察結果の一例をFigure 6に示す。シリカマイクロバルーンがブドウの房状に凝集し、その周囲にボイド（空隙）が存在する様子や、ボイドでのガラス繊維の存在が観察された。断熱材強度はシリカマイクロバルーンを接合する接着剤が担うため、断熱材内のボイドが多くなれば、荷重負荷部の減少、応力集中によって破壊が発生しやすくなる。

なお、破壊強度低下品の断面組織で観察されたブドウ房状のシリカマイクロバルーンの凝集やボイドについては、CCDカメラによるマクロ観察で見られた凹凸の大きな破面の形成を良く説明するものである。

ボイド低減による破壊強度改善のためには、シリカマイクロバルーンの凝集を少なくし、均一な組織とする必要がある。このためには、断熱材吹付施工時の工程改善が有効と考えた。

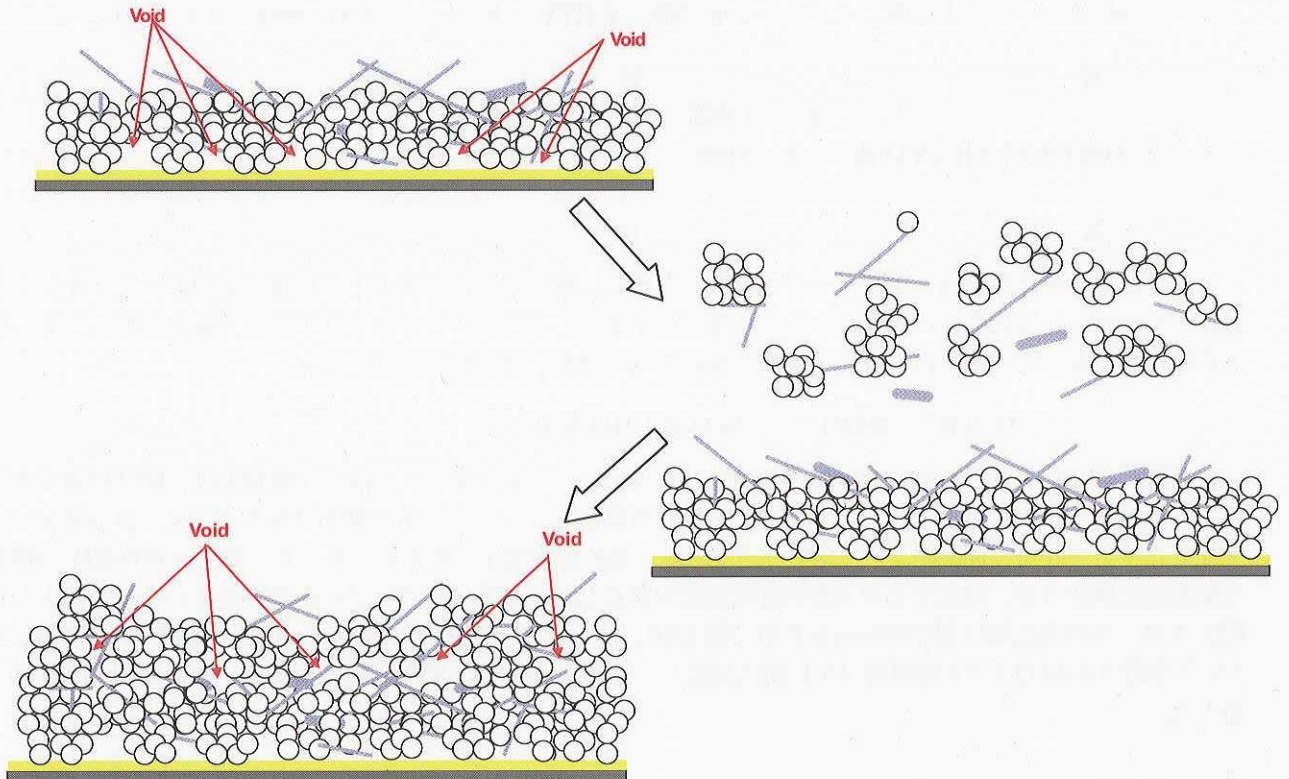
Figure 7 Schematic diagram of void formation mechanism

断熱材の破面及び組織観察により、(1) プライマ近傍の断熱材内部破壊では、断熱材の接着力を担う接着剤の供給不足が、(2) 断熱材中心部破壊では、ブドウ房状の断熱材凝集、ガラス繊維の偏在が観察されたことから、断熱材吹付施工時の成分偏在が原因であると推察した。その概念図を Figure 7 に示す。すなわち、断熱材の攪拌、粘度調整から吹付に至る工程において材料の均一性が悪く、マイクロバルーンがブドウ房状に凝集し、接着成分となる接着剤層はその内部に偏在する。凝集状態で吹付けられる断熱材は、密な組織を形成することができずボイドの多い構造となる。また、マイクロバルーンの凝集によってガラス繊維も分散性が悪くなって偏在し、吹付けの際にボイドへのマイクロバルーンの供給を妨げるものと考察した。

そのため、断熱材強度向上のためには、吹付け時における材料（シリカマイクロバルーン、ガラス繊維、接着剤、希釈剤）の均一性改善が有効であると判断した。そこで、H-IIA プロジェクトチーム、断熱材施工メーカ、原料メーカと共同で原料の希釈及び攪拌工程をパラメータ毎に評価し、改善された工程による断熱材吹付施工を実施した。これら改善工程は実機への適用性を十分考慮して検討を行ったものである。

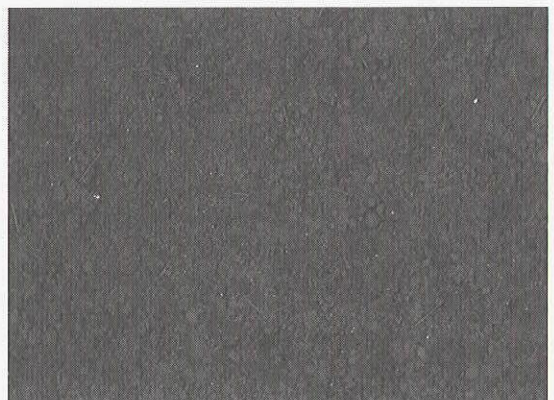
Figure 8 Micro-structures of Insulators Applied Improvement Process

改善された工程により製造された断熱材の断面組織観察結果を Figure 8 に示す。非常に密な構造であり、破壊強度低下品で見られたブドウ房状体やこれに伴うボイド等、欠陥組織はほとんど観察されなかった。また、同断熱材に対して行った FW 試験でも、非常に高強度であることが確認された。
