ADEOS-II 不具合原因究明概要

ADEOS-II 不具合原因究明チーム

概要；2003 年 10 月 25 日(JST)に、環境観測技術試験衛星「みどり II」(ADEOS-II)の太陽電池パドル発生電力が 6kW から 1kW に低下する事象が発生し、衛星全損に至る不具合となった。原因調査の結果、電力ハネに巻かれた MLI が、オーロラ帯域通過時に帯電し、MLI と電力ハネとの間で単発的な放電が繰返され、ついにはパドル電力ハネ間での持続放電(アークラッキング)が発生したことにより、電力ハネの損傷及びパドル発生電力の低下に至ったことが明らかとなった。

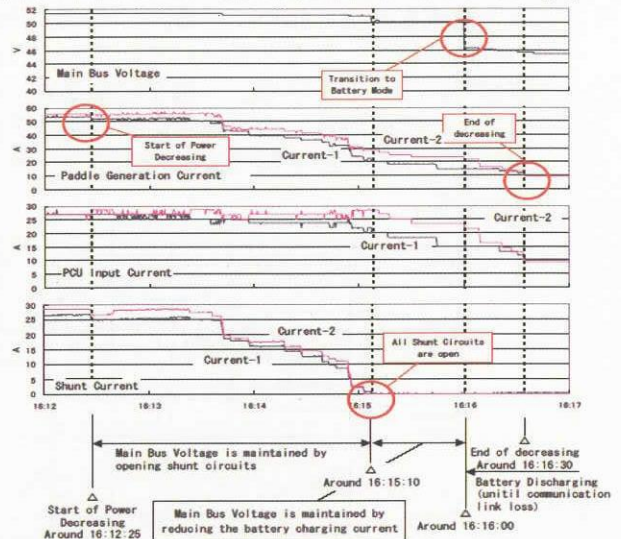
図3 発生電力テレメトリデータ

2003 年 10 月 24 日 22 時 28 分(UT)に、JAXA 地球観測センターで DRTS 経由の ADEOS-II ミッションデータが取れない事が発見された。ESA の協力によるマスパロマス局での追尾の結果、ADEOS-II が軽負荷モード(LLM)に移行している事及び太陽電池パドルが十分な電力を発生していない事が確認され、マスパロマス局での追尾中に ADEOS-II からの通信が途絶した。オフラインデータを解析した結果、太陽電池パドル発生電力が、16 時 12 分(UT)から 16 時 16 分(UT)にかけて約 3 分半の間に 6kW から 1kW へ減少していた事が確認された。図 2、図 3 に異常事象のロケーションマップ 及び発生電力テレメトリデータを示す。

図3に示す通り、シャット電流 1,2 はほぼ同時に約 2A ステップで減少している。 PCU 入力電流は、シャット入力電流が減少している間は安定した状態であったが、シャット電流が 0A になった段階から、PCU 入力電流も減少し始めている。 バス電圧は 16 時 16 分に急激に低下しているが、これはバッテリーからの放電が始まったことを示している。 これらのテレメトリは、発生電力低下の最中でも PCU が正常に動作していることを示す。 図7に発生電力低下中の姿勢制御関連テレメトリデータを示す。 発生電力の低下とほぼ同時に、約 5 分間に渡る姿勢変動（事象 B）が見られ、併せて軌道高度の低下も観測された。 上記姿勢変動は変動時間が長い為、マイクロメテオ・デブリ等の影響によるものではないと考えられた。

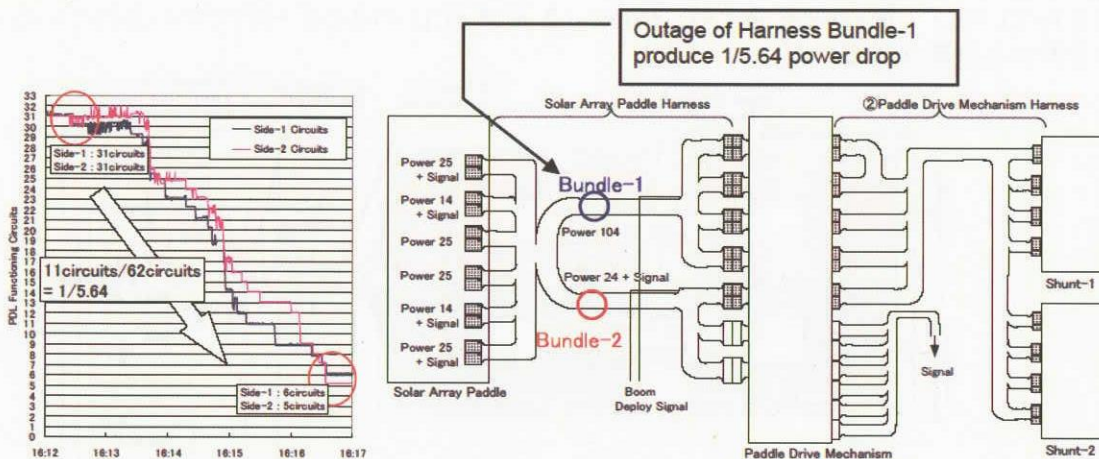
図8 電力ハーネス束ねコンフィギュレーションと束ハーネス電力比

詳細な FTA の結果、発生電力が 6kW から 1kW へ波及的に低下する現象を説明し得る不具合箇所として、電力ハーネスが最も可能性が高いと推定した。[8] 図8に示す通り、2系統の電力ハーネスは、太陽電池アレイ回路の 52 回路分と 12 回路分を束ねており、52 回路分の電力ハーネスが何らかの原因で損傷が発生した場合、6kW から 1kW へ電力低下を起こし、テレメトリで確認された挙動と一致する。 また電力ハーネスは、パドルブーム展開時にハーネス温度の低下による展開トルク増加を避ける保温対策として、MLI で巻かれていたが、MLI は衛星構体に接地しておらず、NOAA-17 観測データから計算すると、少なくとも -1200V 以上に帯電したと考えられた。 また MLI 表面に使用されているカプトンは比較的低いエネルギーの電子により内部帯電蓄積が発生する事が知られている。[9] また、後述する軌道上での電力ハーネス温度が地上評価試験を踏まえた詳細解析から、皮膜損傷を起こし得る可能性も明らかとなった。 これ等の事から、帯電した MLI に起因し、電力ハーネスでのアークトラッキングが発生した可能性が考えられた。

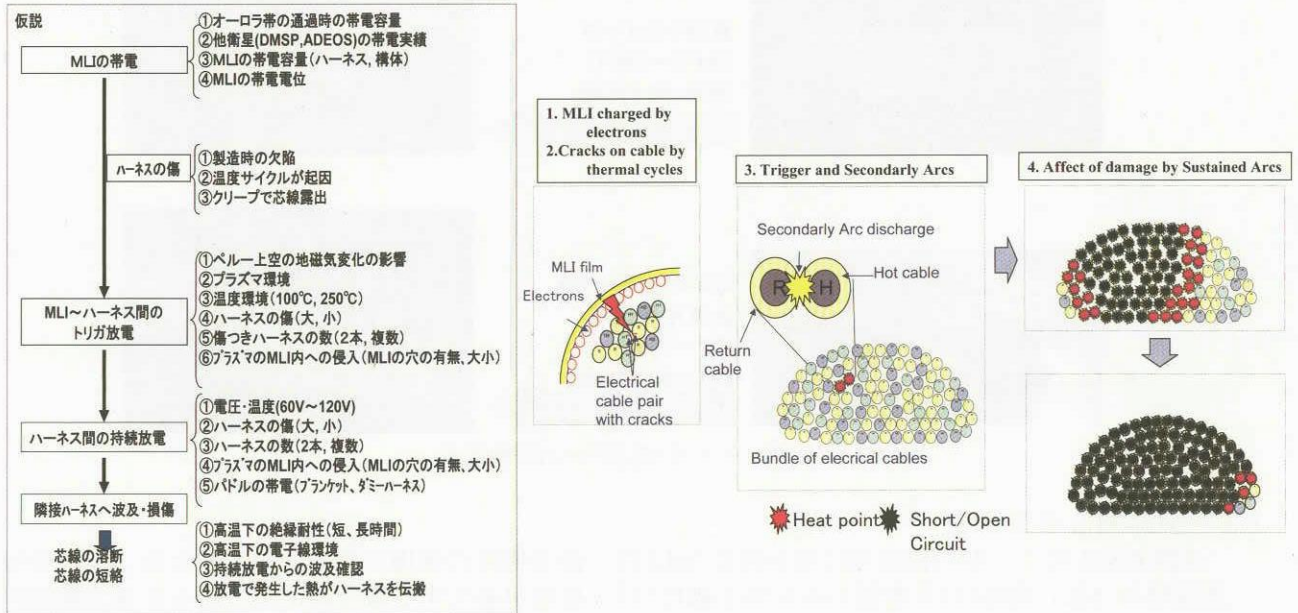
図9 不具合発生シナリオ及びシナリオイメージ

事象発展の概要は、①高温サイクル環境下に曝された電力ハーネス皮膜にクラックが発生し、②オーロラ帯域を通過する度に MLI が帯電し電力ハーネス芯線間でトリガー放電が発生し、③電力ハーネスの HOT-RTN 間皮膜に炭化導電路(トラック)が形成され始め、④十分な導電率のトラックが形成された時に、トリガー放電又は温度上昇によるトラック抵抗の変化に起因し、⑤任意の回路でアークトラッキングが発生し、⑥電力束ハーネス全体を焼損する。

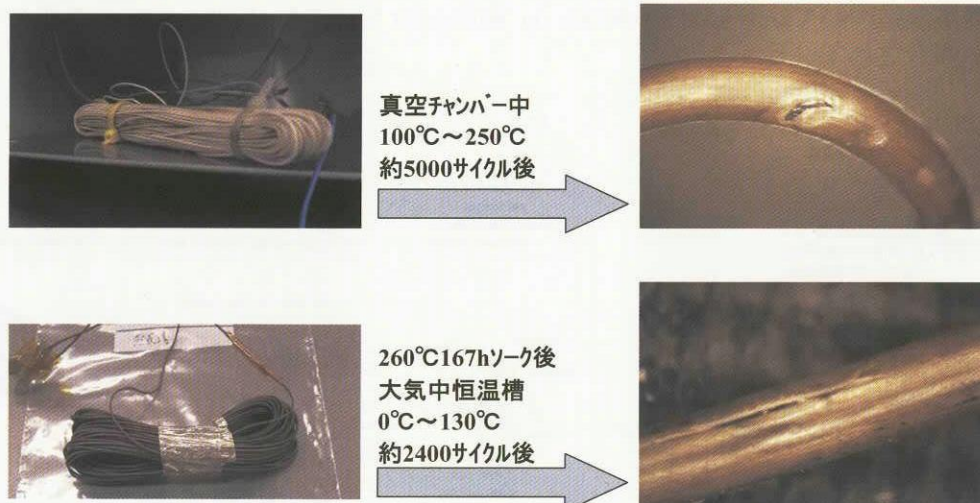
図13 ハーネス温度サイクル試験結果

軌道上電力ハーネス温度解析結果を受けて、電力束ハーネスを模擬した供試体を用意し、温度サイクル環境下でハーネス皮膜に傷が発生し得るか、地上検証試験を実施した。軌道上ワースト温度解析結果を模擬した真空チャンバー内試験及び軌道上ミナル温度変動幅を模擬した高温槽での試験の両ケース共にハーネス皮膜の固着を端を発する、皮膜のクラックが発生する事が確認された。図13に試験コンフィギュレーションとクラック状態を示す。これらハーネス温度サイクル検証の詳細については別途報告されている。[10]

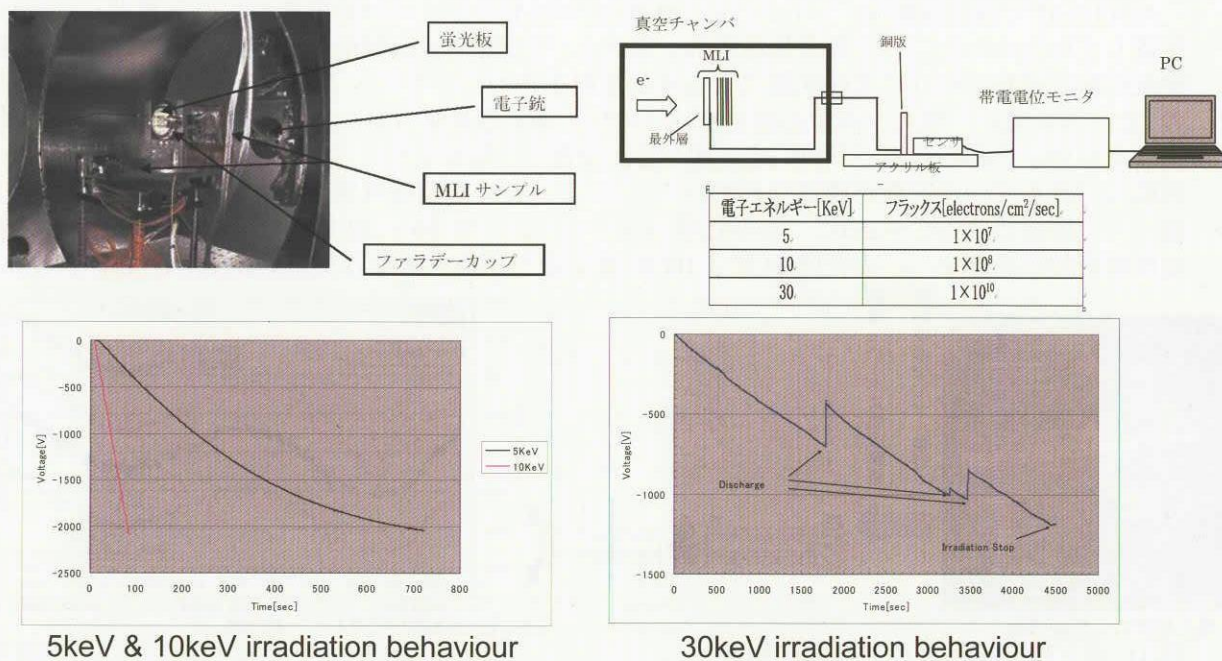
図14 電力ハーネス部 MLI 帯電検証試験

ADEOS-II 電力ハーネスの保温用に巻かれた MLI は、衛星構体に接地されていなかった為、オーロラ帯域通過時に MLI 裏面アルミ蒸着面からハーネス芯線にトリガー放電が発生する様な帯電をし得るか地上検証試験を実施した。試験結果を図14に示す。電子銃性能の制約から、オーロラ帯電子エネルギーレベルとフラックスを合わせる事は困難であったが、試験の結果から、ADEOS-II の MLI はトリガー放電が発生するに十分な電位迄帯電し得る事が確認された。本 MLI 帯電検証試験の詳細は別途報告されている。[11] また、過去の報告では[9]、10keV～30keV の電子はカプトン表面から数  $\mu\text{m}$ ～十数  $\mu\text{m}$  の深さまで内部帯電する事が報告されており、オーロラ帯域通過後も周辺低温プラズマによる帯電緩和が速やかには行われないであろうことが想定された。

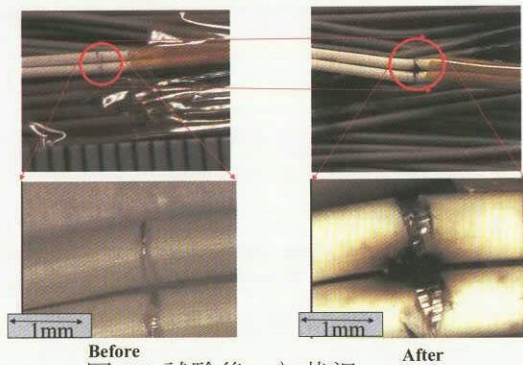
図 17 試験後ハーネス状況

温度影響によるハーネス皮膜クラック発生及び電子銃照射による MLI 帯電電位発生の結果を踏まえ、ADEOS-II 実機の電力ハーネスコンフィギュレーションを模擬した供試体を用いて、MLI とハーネス芯線間にトリガー放電が発生し得るか地上検証試験を実施した。試験回路と供試体試験コンフィギュレーションを図 15 に示す。また、ハーネス温度とトリガー放電発生電位の閾値関係を図 16 に示す。ハーネス温度が上昇するにつれハーネス ETFE 皮膜からのガスが放出され、MLI 内圧が上昇し、ADEOS-II 軌道上温度では、約-1kV 程度の MLI 帯電でトリガー放電が発生し、2<sup>nd</sup> Arc まで発展する事が確認された。試験後のハーネス皮膜部には、図 17 に示す通り炭化導電路(トラック)が形成され、この炭化導電路は温度により抵抗が変化することも確認された。図 18 に炭化導電路抵抗値の温度依存グラフを示す。本トリガー放電発生試験の詳細は別途報告されている。[12, 13]

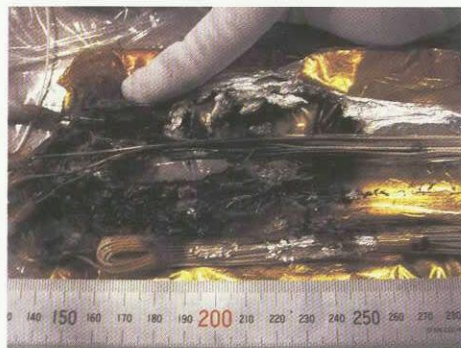
図 21 試験後供試体状況

ハーネス部トリガー放電発生検証試験の結果を踏まえ、1回路の 2<sup>nd</sup> Arc から持続放電(アークトラッキング)及び全回路焼損波及に至り得るかを、ADEOS-II 実機の電力ハーネスコンフィギュレーションを模擬した供試体を用いて地上検証試験を実施した。試験回路と供試体コンフィギュレーションを図 19 に示す。試験の結果 1 回路のトリガー放電から 10 回路迄の全焼損が確認され、ADEOS-II の 52 回路束電力ハーネスがアークトラッキングの発生により全損し得る事を確認した。また、10 回路持続放電の波及プロファイルは、図 3 で示した約 3 分半での 52 回路焼損と電力低下プロファイルと良く一致することが確認出来た。持続放電発生中の状況を図 20 に、試験後の束ハーネス状況を図 21 に示す。また、持続放電波及プロファイルを図 22 に示す。本持続放電・波及試験の詳細は別途報告されている。[12]

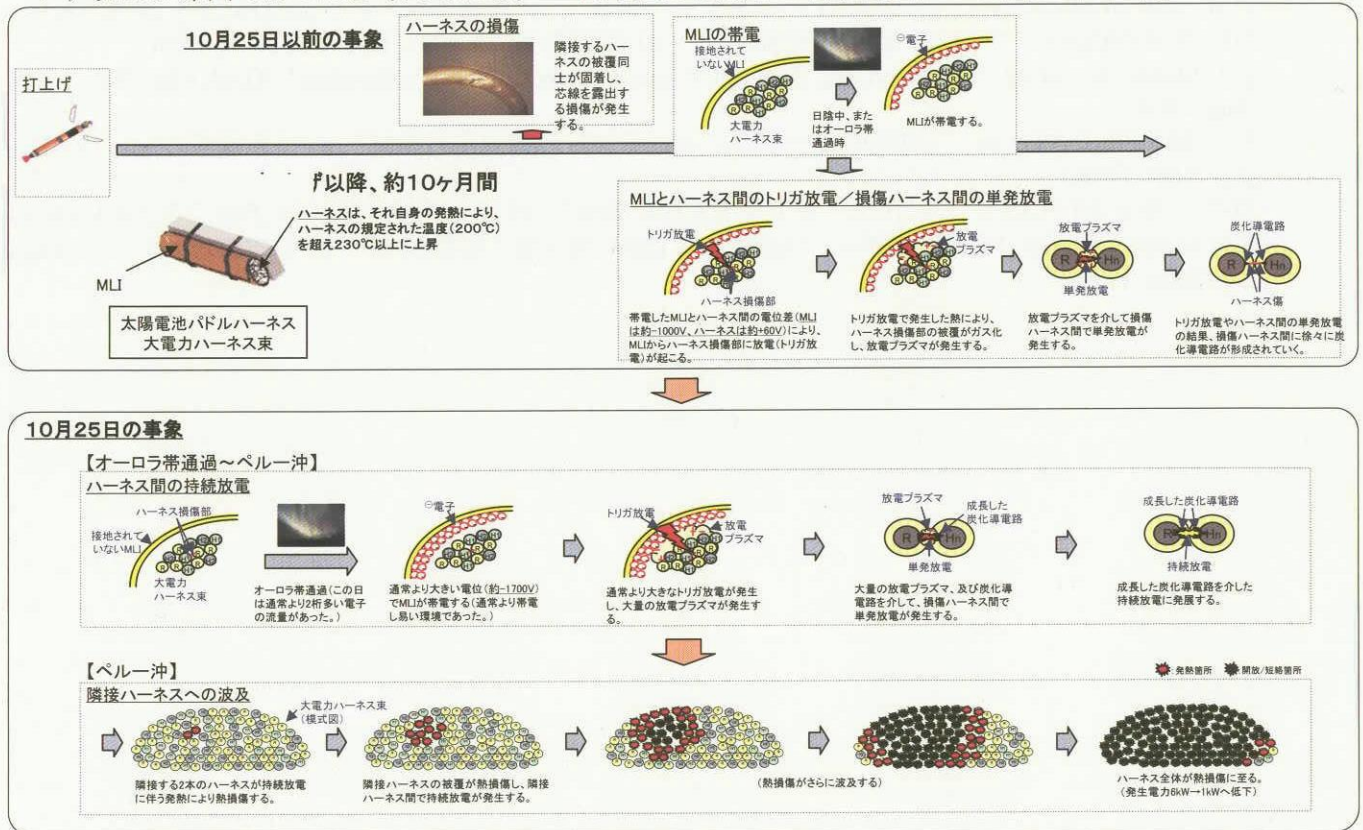
図 27 不具合発生メカニズム全体イメージ

不具合状況解析から想定した、不具合発生メカニズムの全要素について地上検証試験を実施し、全ての想定要素が検証された。このことから、ADEOS-II 運用停止に至った太陽電池パドル発生電力低下事象は、ハネス高温温度環境下での皮膜損傷及び未接地 MLI 帯電・放電に起因した持続放電（アークラッキング）発生が原因であったと考えられる。不具合発生状況のメカニズム全体イメージを図 27 に示す。

- ①束ねたハネスは1つのコンポーネントと同様に熱設計及び検証試験を実施する必要がある。
- ②MLIの帯電・放電はクリティカルな不具合要因と成り得るか十分に検討し、また影響の可能性を検証すべきである。
- ③衛星開発に先立つ研究・研究開発フェーズでの作業に注力し、地上評価試験は強化すべきである。
- ④一部の故障が全ミッション喪失とならない様なハイバビリティ設計が必要である。
