ADEOS-II ハーネス熱サイクル検証

Validation on Thermal Cycle Degradation of ADEOS-II Power Supply Harness

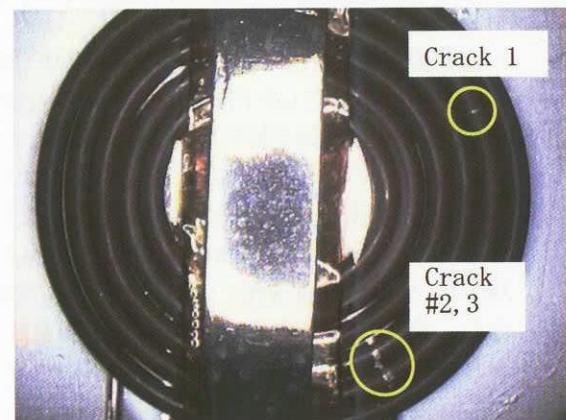
表 4 の条件1~4に示す電子線照射を行つた試料に対し、-65~200°Cの熱サイクル試験を77回実施した。その結果、電子線照射量が最大、かつ照射温度が最高である条件4の試料において、図 2 に示す輪切り状のき裂が3箇所で観察され、被覆材の脆化(伸びの低下)が生じることが明らかとなつた。一般的に、電子線照射による高分子材料への影響は、架橋及び材料を劣化させる分子鎖切断の競合であるが、それら放射線の効果は高温ほど促進される。

図2 電線被覆材のクラック
(電子線照射及び熱サイクル後に発生)

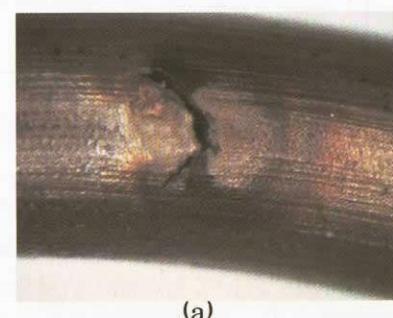
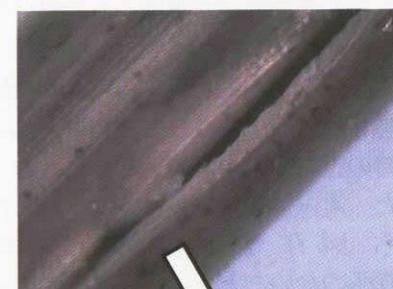
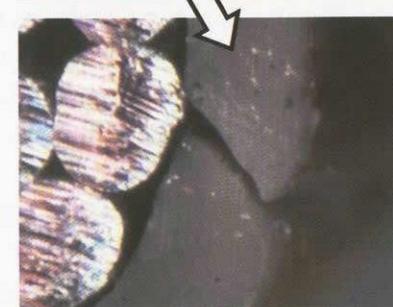
観察の結果、大きく開口した破面は滑らかであり延性破壊の様子はなかった。また、図3の(a)(真空中100~250°C、約5,000サイクル負荷)は斜め方向に、(b)(260°C、167時間の熱真空曝露後、大気中0~130°C、約2,400サイクル負荷)は電線の長さ方向に傷が進展している。特に(b)の傷は3mmと長く、かつ幅広く開口している。この発生に必要な大きな熱歪みが熱サイクル試験で起きると考えにくく、一般的な高分子材料の破壊形態からは説明できない。そこで、この破壊形態について、本被覆材の材料に特有なものとして考察する。

まず平滑な破面であるが、これは、ゴムが引張破壊した際の破面と類似している。ゴムの弾性的な性質は架橋構造に起因しているが、電子線架橋されたETFE被覆材も結晶融点近傍以上の温度で架橋が支配的な構造となり、ゴムと同様な機械的特性をもつものと考えられる。以上から、今回見られた傷は、結晶融点近傍以上の温度で発生したものと推察される。

図3 ハーネス束において発生した電線被覆材クラック

なお、束線電線の傷発生箇所には、隣接電線と接触した状態で熱サイクルが負荷されたことによるものと思われる磨耗痕（窪み）が見られた。さらに、230°Cにおいて隣接する電線被覆材が固着することが別の試験²⁾で確認されていることから、電線被覆材同士の接触箇所は、熱サイクル負荷時に応力の束縛点として働く他、被覆材の肉厚減少や傷発生の原因となる磨耗を起こし得る。

以上を総合して考えると、電線被覆材同士の接触箇所において、被覆材の磨耗、肉厚減少が発生、さらに熱サイクル負荷時に材料の膨張、収縮に伴う繰返し応力と形状回復により生じる応力が負荷されることで、傷が発生、進展するものと考えられる。加えて、軌道上の熱真空、電子線等による材料の脆化が生じ、熱サイクルによるき裂発生をより容易にしていった可能性が高い。

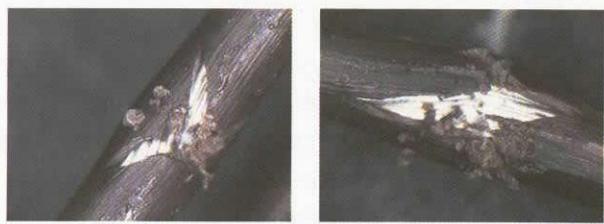
さらに、電子線架橋した高分子材料では、結晶融点を超える際に成形前の形状に戻ろうとする形状回復現象が生じる。高分子材料への電子線架橋の最も大きな用途は熱収縮チューブであるが、これは、成形時に延伸を加えて冷却し、その後結晶融点以上に加熱することにより元の形状に戻る性質を利用している。今回の電線被覆材では、長手方向に押出加工がされているため、結晶融点を超えると長手方向には収縮、円周方向には引張の力が発生し、長手方向若しくは斜め方向にき裂が進展しやすくなる。また、高分子材料では、延伸方向に垂直な方向に脆くなりやすい。この初期評価試験として、熱真空曝露後の試料に対し、半田ごてによる被覆材局部加熱試験を行ったところ、図4に示すような、電線の長手方向若しくは斜め方向に進展する平滑で開口の大きな傷の発生が確認された。

図4 半田ごてによる被覆材加熱試験で発生したクラック

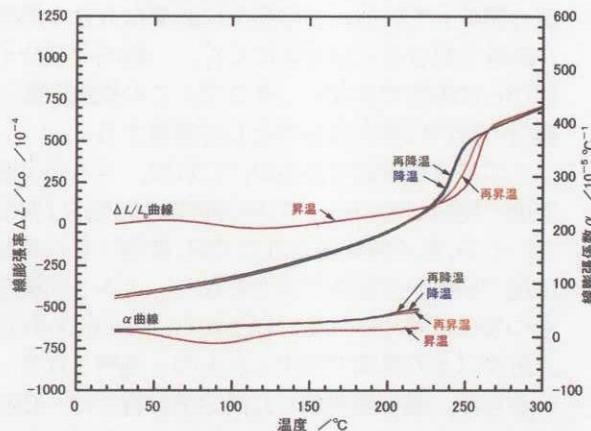
図5に示すとおり、電線被覆材の円周方向は、結晶融点近傍の240°C付近において急激に膨張し、300°Cでは初期形状に対し、7%の膨張率となった。その後、25°Cまで試料を降温させたところ、初期値に対し5%程度の収縮を生じ、その後の再昇温、再降温においても同様の結果を示したことから、本試料の熱膨張は11～12%程度であることが言える。なお、予め245°C、167時間熱真空曝露した試料について同様の測定を行ったところ、300°Cにおいて、初期値に対し約11%の熱膨張が見られた(図6)。これらの大きな熱膨張は、結晶融点以上に加熱されることにより、被覆材内部に残っていた電線被覆加工時の歪みや配向が解放されたものと考えられる。

図5 電線被覆材円周方向の熱膨張特性
(未曝露品)

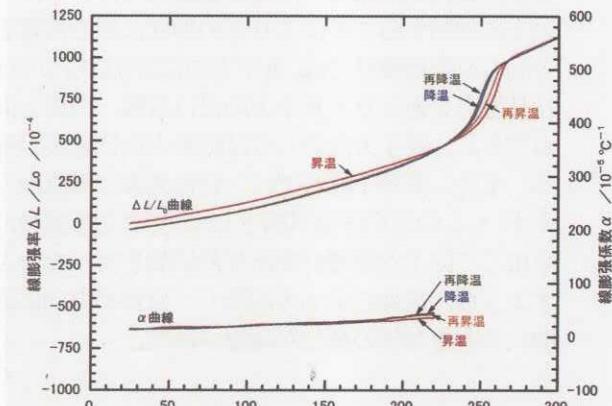
図6 電線被覆材円周方向の熱膨張特性
(高温曝露品)

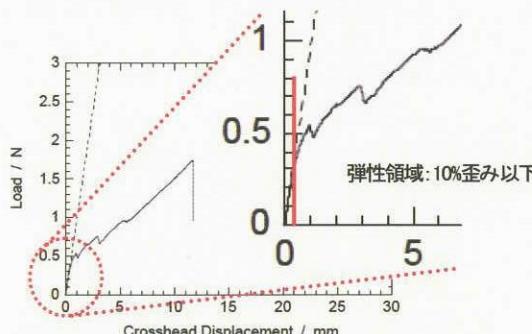
最も歪みが小さかった、高温曝露品、高温状態での引張試験結果では、温度変化により発生する約 11% の歪み量は、電線被覆材の弾性領域（10% 歪み）を超えていた（図 9）。

図 9 電線被覆材円周方向の弾性領域

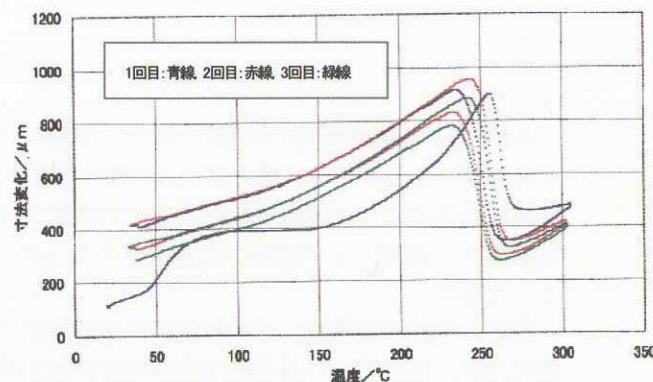
また、電線被覆材の長さ方向に対し行ったDMA測定結果から(図7)、1回目の昇温過程において150°Cまではほとんど膨張のないこと、また、昇温過程にも係らず250°C近傍で急激な熱収縮が生じることが明らかとなった。連続的な膨張が発生する中で、相反する収縮が生じるため、ADEOS-2の電線被覆材は、局所的に大きな負荷がかかった可能性がある。特に、隣接する電線被覆材間で、膨張・収縮による磨耗が発生する可能性が高い。

図 7 電線被覆材長さ方向の熱膨張特性

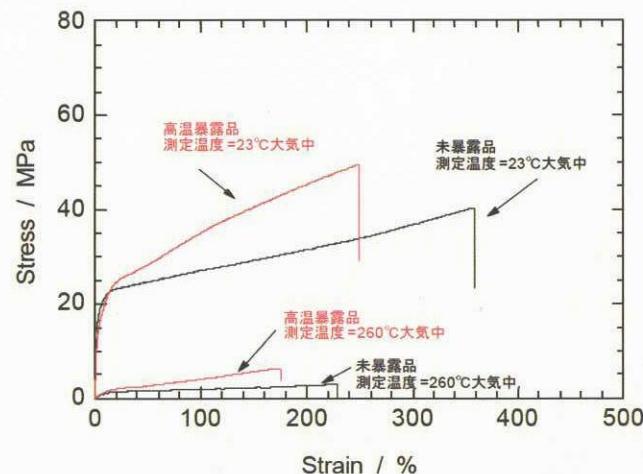
高温曝露品では、熱劣化が原因と考えられる歪みの減少（脆化）が見られた。また、試験時の温度環境では、高温状態において、最大応力、歪みとも大きく減少した。

図 8 電線被覆材円周方向の引張試験結果

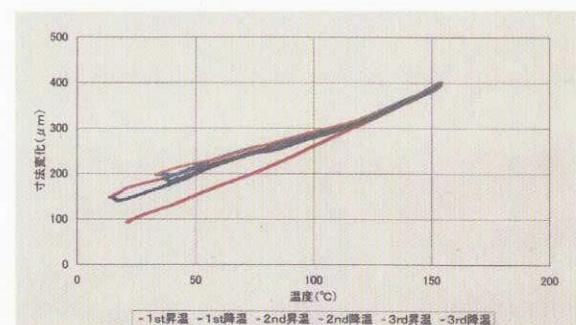
得られた結果を図 10 に示す。2 サイクル目以降に加工時の歪み解放の様子が見られるものの、150°Cにおける膨張の変化はない。

常温から 150°Cまでの熱サイクル負荷で特異な熱膨張収縮は発生しないことから、150°Cは熱サイクル環境に対する安全な使用可能温度であると判断できる。

図 10 電線長さ方向に対する 150°Cまでの熱膨張特性評価結果
