ADEOS-II ハーネス部におけるトリガ放電発生を検証

細田聡史、金正浩、趙孟佑（九工大）、豊田和弘（千葉大）

川北史朗、舩分宏昌、高橋真人、前島弘則（JAXA）、野崎幸重（NTSpace）

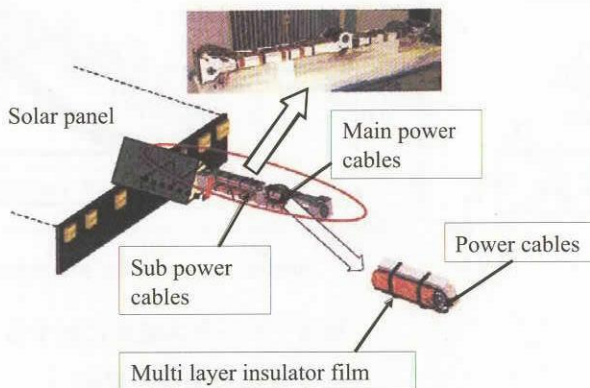
図 1 に ADEOS-II のパドルブーム部の概略図を示す。ADEOS-II の電力ハーネスはパドルブーム部で 2 束にまとめられて固定されている。その一束（104 本）が 5kW 分の電力を衛星本体へ送電する。もう一束（24 本）の電力ハーネスは信号線と一緒にまとめられ、1kW の電力を送電している。今回の電力損失はちょうどこの 104 本の電力ハーネス束の送電分に相当する。このハーネス束はサーマルブランケット (MLI: Multi Layer Insulator) にくるまれており、内部の温度変化を防いでいる。この MLI は 12 層のアルミが蒸着された絶縁体フィルムからなり、衛星に対して電氣的に絶縁されている。すなわちこの MLI の内面は外部から侵入したオーロラ電子などによって大きく負に帯電する可能性がある[7]。この場合、唯一の導体であるハーネスの芯線との間には大きな電位差が生じ、もし何らかの原因でハーネスの被覆に傷がついていた場合、負に帯電した MLI とハーネスの芯線の間でトリガ放電が発生し、これが持続放電に発展すると考えられる。そこで、我々は以下の仮説を立てた。

図1 ADEOS-II 衛星の太陽電池パドルブーム部の概略図

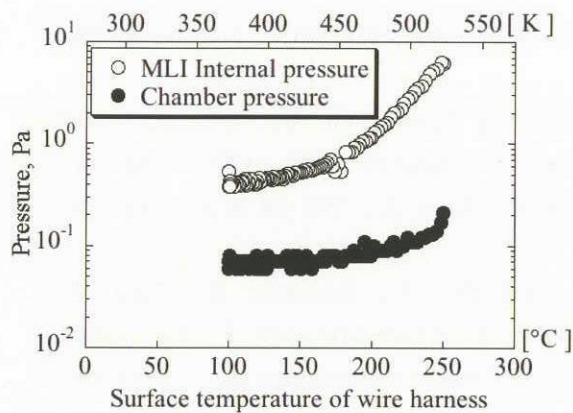
図 5 にハーネスの温度に対する MLI 内外の圧力変化の測定結果を示す。温度を増加させるに従い MLI 内外の圧力は共に増加傾向を示したが、MLI 内部は雰囲気に対して常に高い圧力にな

ることがわかった。これは MLI 両側面が外部に対して低コンダクタンスな状態であることを意味している。内外の圧力差は温度が 200℃を超えたあたりからより顕著になり、250℃では 100 倍程度の差となった。

図5 ハーネスの表面温度に対する
MLI 内外の圧力変化

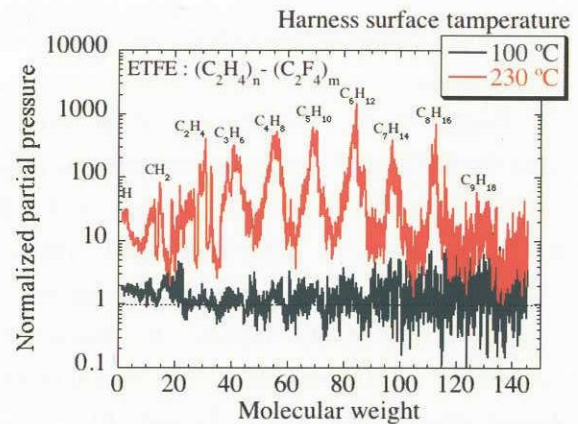
図 6 に QMASS による成分測定の結果を示す。図の横軸は分子量を表し、縦軸は測定した MLI 内部のガスのスペクトルを室温時のスペクトルで規格化した値をあらわしている。図より、100℃の状態では室温時の成分と大差はないが、230℃の状態になると 10～100 倍程度の規則的なピークを持つスペクトルが見られた。この規則的なピークはエチレン (CH_2) 系の高分子のものであり、加熱によりハーネスの被覆の材料である ETFE (Ethylene Tetrafluoroethylene Copolymer: 分子式 $-\text{[CH}_2-\text{CH}_2\text{]}_m-\text{[CF}_2-\text{CF}_2\text{]}_n-$) の主鎖が脱離した物と推測される。すなわちハーネスの被覆が気化して劣化したことを示している。したがって、発電によって大量の電力線加熱された状態では、ブーム部の MLI の内部はハーネス被覆の気化と外部に対する低いコンダクタンスのため、放電が起こりやすい低真空状態となっていたことを意味している。

図6 各温度における MLI 内のガス成分

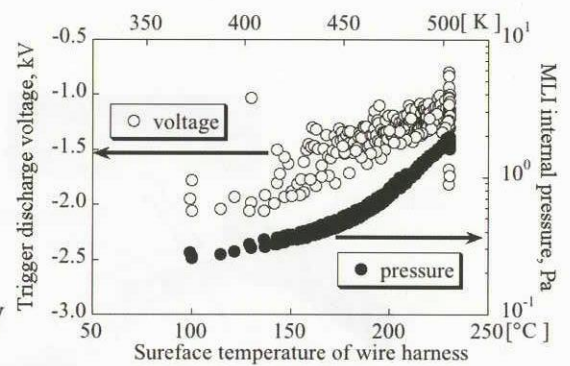
試験は以下の手順で行われた。1) 温度を設定する。2) 高電圧電源を $-2\sim-3\text{kV}$ に設定し、バイアスする。3) 徐々に電圧が上昇し、トリガ放電が発生した場合はその時の印加電圧、MLI 内圧を記録する。4) 1) へ戻って別の温度に設定する。試験結果を以下に示す。図 8 はハーネスの温度に対するトリガ放電発生時の電圧および内圧を示したものである。図よりトリガ放電の発生閾値は温度の増加に伴い低下することが分かった。230℃の状態ではトリガ放電の閾値は $-1.0\sim-1.5\text{kV}$ であった。確認のため、傷のないハーネスについても同様の試験を行ったが、放電の発生は確認されなかった。よってハーネスの傷はトリガ放電が発生する必要条件であると言える。

図8 ハーネス温度に対する
トリガ放電閾値の変化

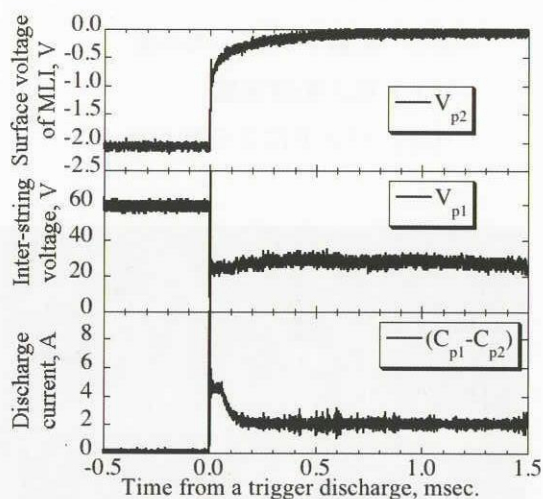
以下、試験の結果について述べる。トリガ放電の試験と同様に、バイアスを -2kV 程度まで徐々に印加しながら温度を上昇させた結果、160℃の時点で二次放電の発生が確認された。図 9 に測定されたセンサの波形を示す。図の横軸はトリガ放電発生からの経過時間を表し、縦軸はそれぞれ MLI の表面電位、傷つきハーネス間の電位差および放電電流を表している。まず 50A 程度のトリガ放電が非常に短い時間 ($\ll 0.1$ ms) で発生した。その直後にハーネス間に印加された電圧が 20V 程度まで急降下し、ハーネス間に 2A の放電電流が流れ続けたことが確認された。この二次放電が発生していた時間は 1.5ms 以上であり、トリガ放電に対して十分に長い時間放電していたことが分かる。試験前後の傷つきハーネスの様子を図 10 に示す。図よりハーネスの被覆上に黒い変色が見られた。これが放電により形成されたトラッキングであり、試験後のハーネス間の電気抵抗を測定した結果、約 20M Ω の抵抗が確認された。またこのトラッキングは接触した近傍の傷同士の場所で観察され、線の被覆同士が離れた場所では観察されなかった。この傷近傍の被覆の接触がトラッキングが形成される必要条件であると言える。

図9 測定された二次放電の波形
(上) MLI の表面電圧
(中) 傷つきハーネス間の電圧
(下) 放電電流

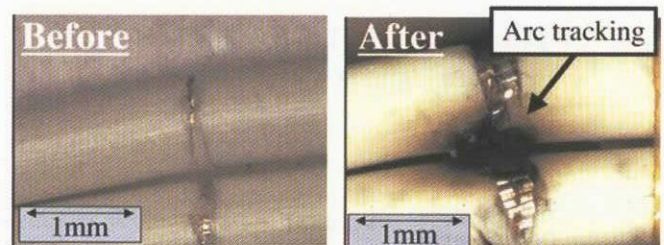
図10 形成されたアークトラックの様子

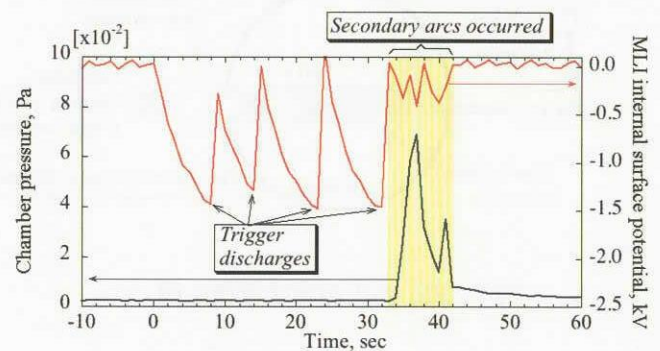
さらに温度を上げて 230℃で試験したところ、二次放電が頻発することが確認された。図 11 はこの試験のチェンバー真空度の変化を示したものである。図中の緑色の線がチェンバー背圧を表し、赤い線は MLI の表面電位を表す。4 回のトリガ放電発生の後、二次放電が電源を切るまで 8 秒間にわたり頻発した。この結果 MLI 内部で発生したガスがチェンバーに噴き出したため背圧が約 10 倍に急上昇したことが確認された。

図11 二次放電頻発時のチェンバ圧の変化

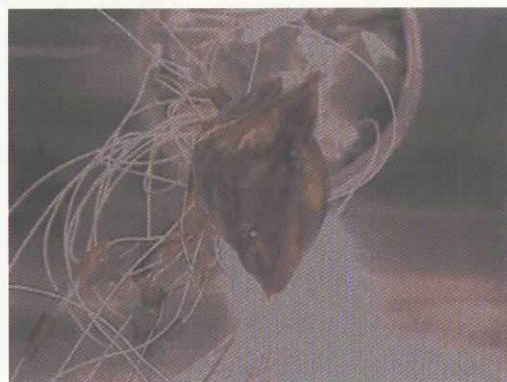
MLI 内面は高電圧電源により -1~-2kV に負バイアスした。試験開始後、MLI に印加された電圧が -1kV を超えた時、MLI と傷つきハーネス間でトリガ放電が発生しはじめ、その後数回の放電の後に持続放電が発生した。図 13 に持続放電発生時のチェンバ内のサンプルの様子を示す。図中の青白い発光は持続放電によって MLI に空いた穴から噴出したプラズマである。試験前後のサンプル内部の写真を図 14 に示す。図より、MLI もハーネスも持続放電により甚大な損傷を受けている様子が見て取れる。ハーネスの被覆は炭化し、ハーネス同士が溶着していた。また、全回路の HOT 側のラインは断線しており、電気抵抗を測定した結果、すべてのハーネスが開放状態か他のハーネスと短絡状態になっていたことが確認された。図 15 に隣接回路への波及の経過をグラフ化した。横軸は持続放電発生からの経過時間を表しており、縦軸は正常に作動している回路の数を表している。ここで正常に作動している回路とは、ハーネス間に 50V 以上の電圧が印加されている状態と定義した。持続放電が波及して回路が短絡した場合、線間の電圧は降下する。図より持続放電発生から約 30 秒間で 10 回路すべてが焼損した。また、データのサンプリング (0.5 秒) 以内で複数の回路が焼損したことも確認された。すなわち、いったん 1 回路で持続放電が発生してしまうと、隣接する他の回路すべてに持続放電が波及してしまうことが証明された。また図 15 の時間変化は ADEOS-II において観測された電力低下の時間変化 (3 分間で 50 回路分が損失) の様子とよく一致している。

図13 持続放電によってMLIから噴き出したプラズマの様子

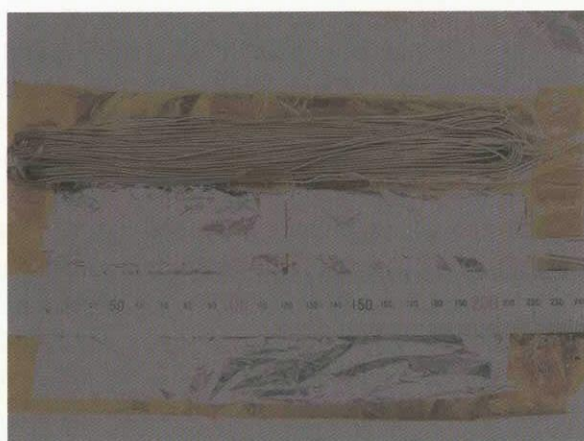
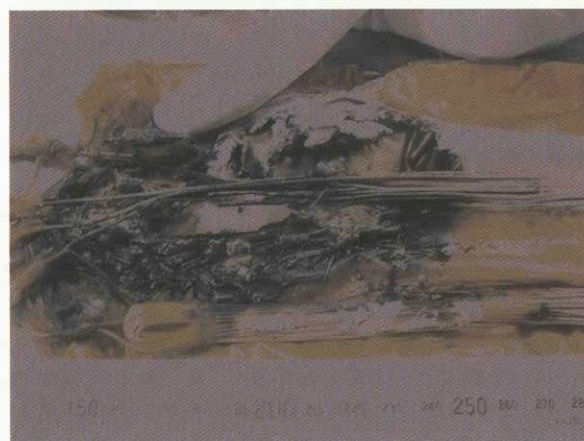
図14 試験前後のサンプル内部の様子 (左) 試験前 (右) 10回路焼失後

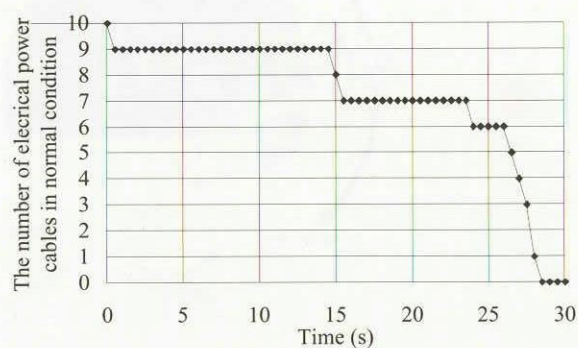
図15 持続放電発生からの時間経過に対する電力損失した隣接回路数
