## ADEOS-II 100W 発生電力変動調査

### ADEOS-II 運用異常原因究明チーム

概要: 2003年10月25日(JST)に、環境観測技術試験衛星「みどりII」(ADEOS-II)の太陽電池パドル発生電力が6kWから1kWに低下する事象が発生し、衛星全損に至る不具合となった[1]。それに先立つ2003年3月20日~7月22日の期間に、太陽電池7回路に計10回の発生電力の低下及び低下の解消が発生した。原因調査の結果、発生原因の特定には至らなかったが、デブリが発生要因の有力な一候補であることが明らかとなった。

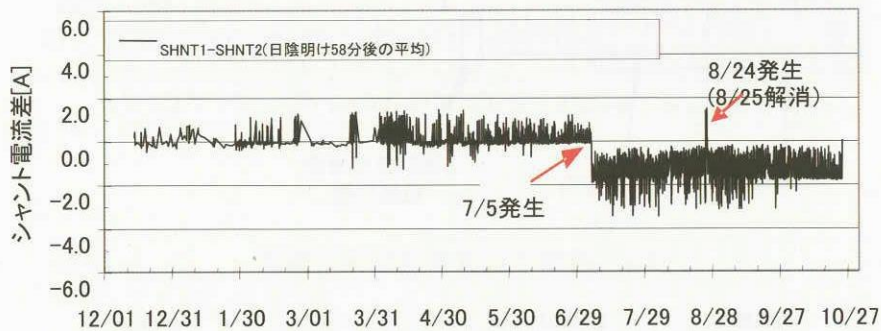
図 4 シャント電流差の推移

1系と2系のシャント電流差の推移を図4に示す。シャント1系と2系は同じタイミングでON/OFF動作を行うよう設計されている。このため、正常であればシャント1系とシャント2系の電流差の平均値は0Aとなる。しかしながら、7月5日及び8月24日に、シャント電流差の平均値に1回路分(約2A)のオフセットが生じている。尚、後者は8月25日に解消している。特徴1においては、パドル発生電流(シャント電流とPCU入力電流の総和)に変動は見られない。

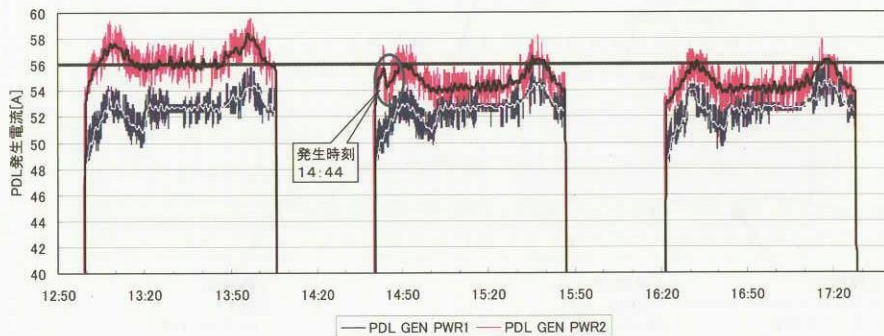
図 5 太陽電池パドル 2 系発生電流

シャント制御とは無関係に、日照中の全期間を通じて発生電力が低下する事象が、3月20日及び4月29日に発生している。尚、前者は5月9日に解消している。異常の発生した4月29日の発生電流を図5に示す。

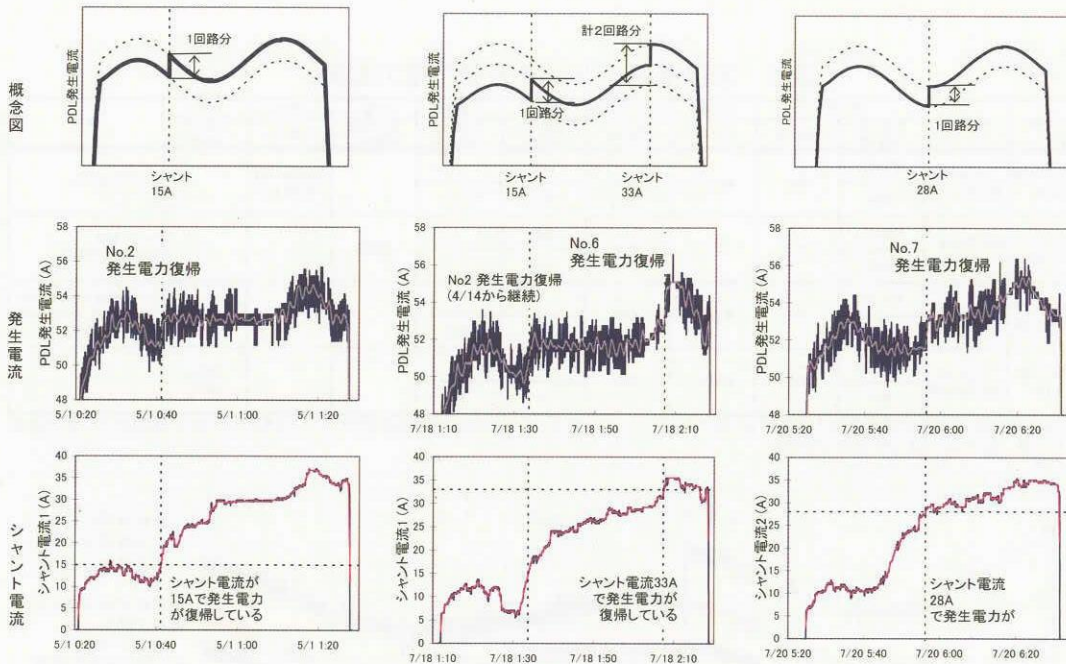
図6 発生電力復帰の概念図

日陰明け直後には低下していた電力が、シャント電流が特定の電流値に達したタイミングで復帰する事象が、4月14日、7月17日、及び7月19日に発生している。尚、7月19日に発生した事象は7月22日に解消している。各々の事象における日照中の発生電流とシャント電流の挙動を、発生電流復帰の概念図とともに図6に示す。

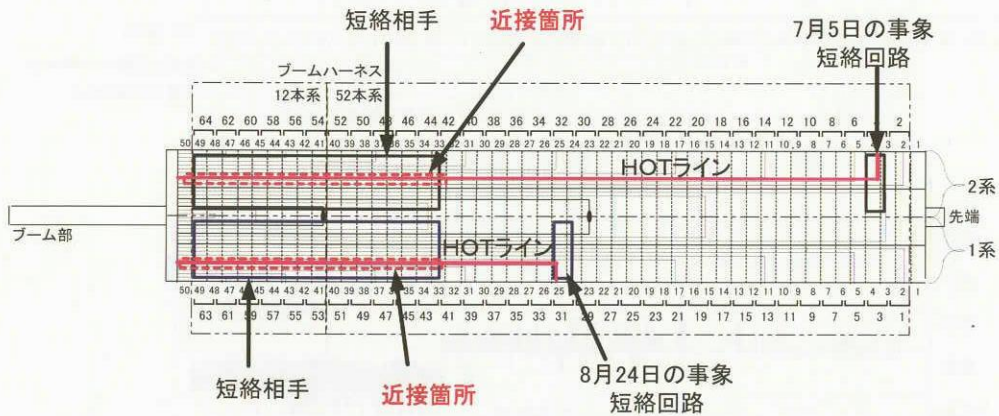
図7 特徴1の異常発生推定箇所

特徴1の推定メカニズムはHOTライン同士の短絡であり、電力変動と同時にPDM温度の変化が発生していることから、PDMより上流で発生していると考えられる。太陽電池パドル上の短絡回路（シャント電流の低下）の位置と短絡相手（シャント電流の増加）の位置関係を図7に示す。

図7の近接箇所として示した箇所で、短絡回路のHOTライン（銅ハーネス）と短絡相手の太陽電池セル裏面に短絡が発生したと仮定すると本事象を説明することができる。また、太陽電池パドルとPDM間の太陽電池パドルハーネスでHOTライン同士の短絡が発生したと仮定しても、本事象を説明できる。

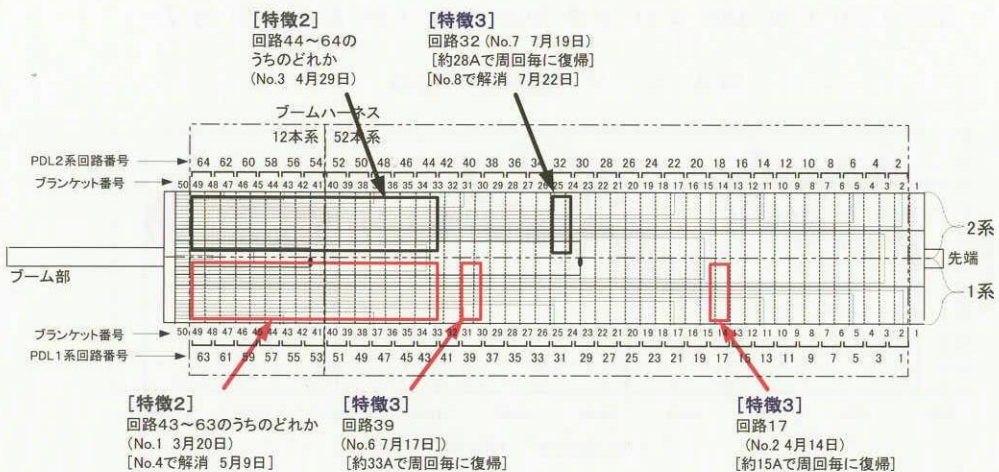
図8 特徴2及び3の異常発生箇所

特徴2と3は発生している事象は異なるものの、共通する推定メカニズムは、HOTラインとRTNラインの短絡、または太陽電池アレイストリング内でのRTNラインとの短絡であり、電力変動と同時にPDM温度の変化が発生していることから、PDMより上流で発生していると考えられる。太陽電池パドル上の異常発生箇所を図8に示す。

図8の異常が発生した太陽電池アレイストリング内で、太陽電池セル裏面とRTNライン（銅ハーネス）に短絡が発生したと仮定すると本事象を説明することができる。また、太陽電池パドルの拌み部、太陽電池パドルハーネスでHOT/RTN間の短絡が発生したと仮定しても、本事象を説明できる。

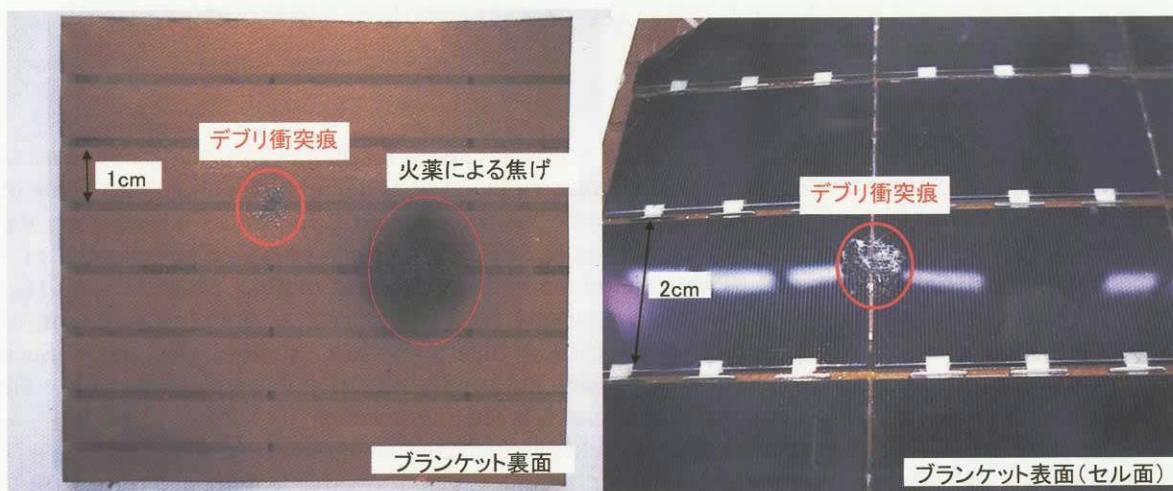
図10 試験後の ADEOS-II 相当ブランケット

Ag/テフロンなし(ADEOS-II相当)の場合は銅ハーネスを貫通し、カバーガラスに大きな損傷(クラック)ができた。一方、ブランケット裏面にAg/テフロンを貼付した供試体(ADEOS相当)では、銅ハーネスの貫通は確認されなかった。本試験のプロジェクトの条件は、軌道上でも十分あり得るものであり、Ag/テフロンは太陽電池ブランケットの裏面から衝突するデブリがセル面に到達することを防止する一定の効果があると言える。

本試験結果をもって、100W発生電力変動の原因がデブリであるとは特定できないが、有力な一候補であると考えられる。

太陽電池パドルとデブリの衝突を回避することは不可能であり、デブリ衝突による影響を評価し、対策を検討することが必要である。

今回の試験では、Ag/テフロン1層でも一定のデブリ防止効果のあることが確認されており、本結果が今後の対策検討の一助となることを期待する。
