STCP-2013-015

イプシロンロケット試験機の 機体組立・発射整備作業

平成24年度宇宙輸送シンポジウム

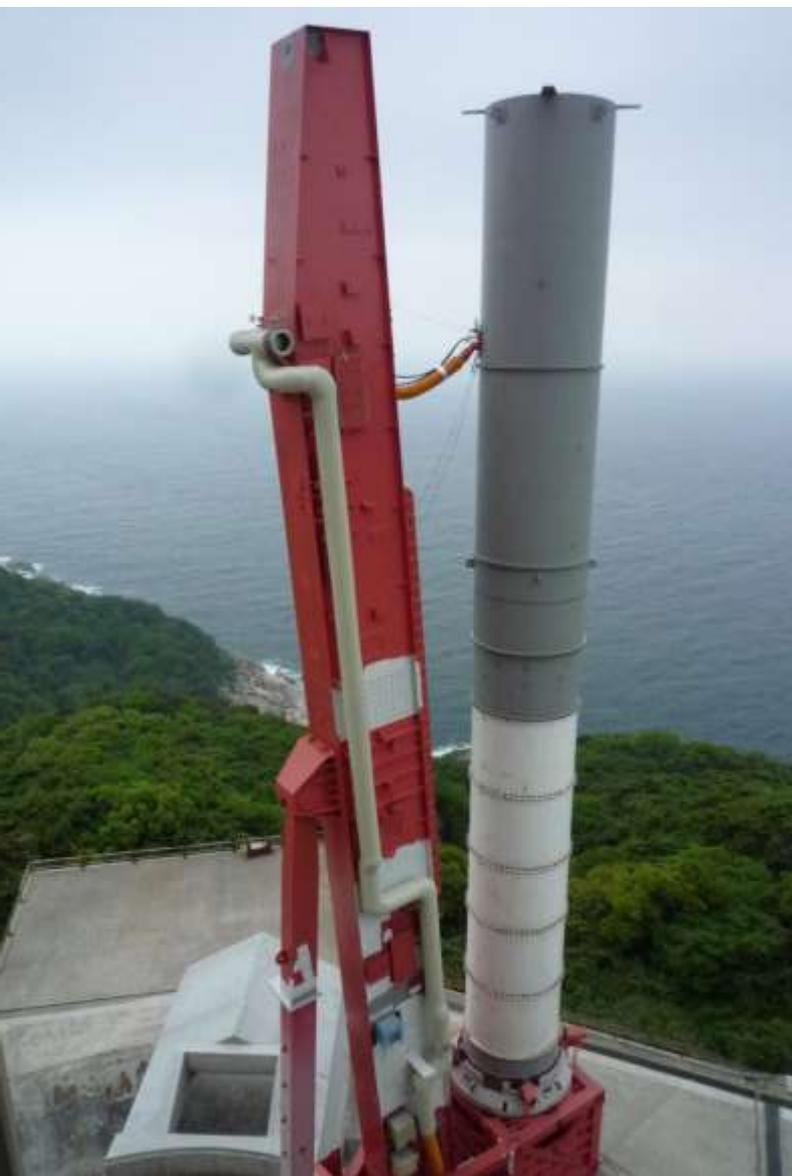
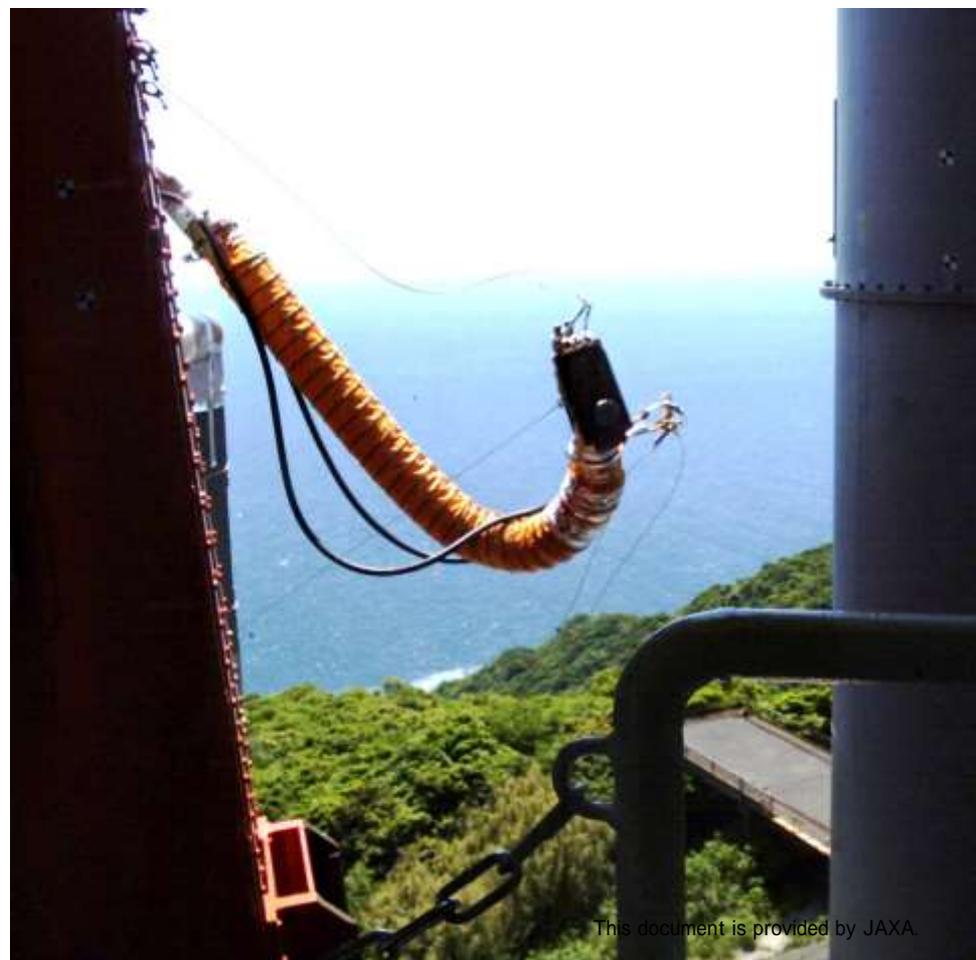
試験機アンビリカル離脱結果

- 離脱は正常（プライマリ離脱）
- 機体側への跳ね返りもなかった。

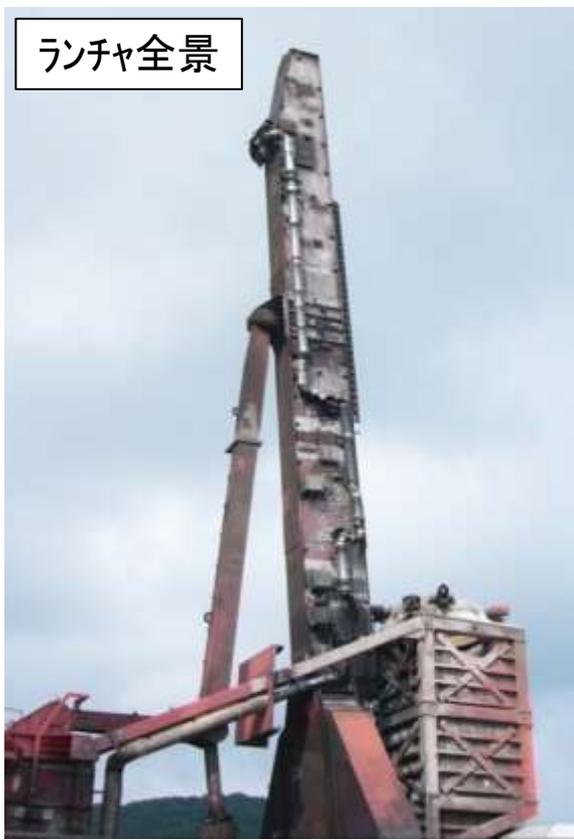
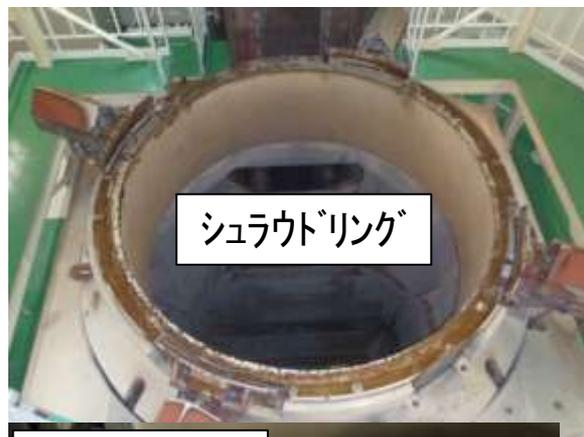
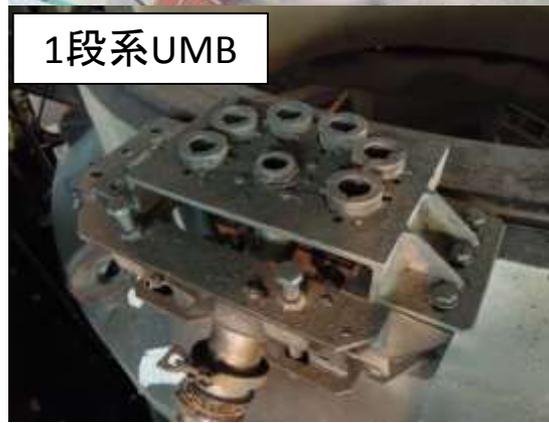
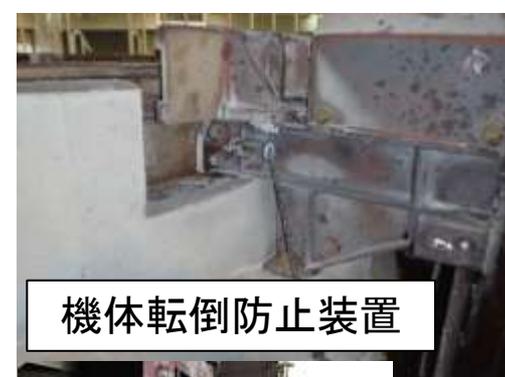
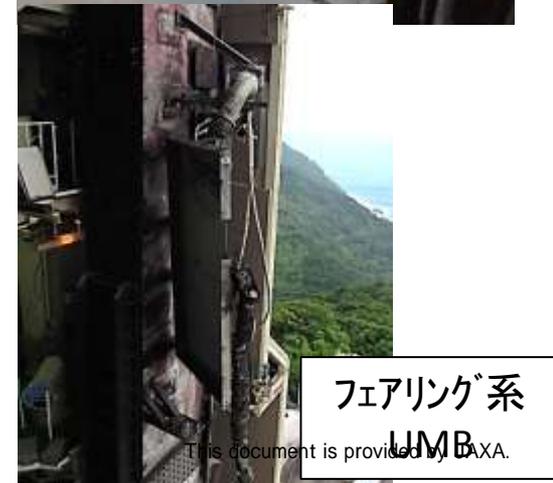
打上げ後点検結果(ランチャ)

- 全般: 焼損が目立つが旋回・俯仰機能は健全。
- 油圧系: 機体転倒防止装置の一部配管が損傷(作動油の漏洩が発生)した。⇒要改善
- 空調系: ブーム敷設の配管が全面的に損傷した。⇒要改善
- シュラウドリング: ライナー(犠牲部)が損傷した。
- 機体転倒防止装置: クランプを除き全面的に損傷した。
- 1段系UMB: 全面的に損傷した。
- フェアリング系UMB: キャリアを除き全面的に損傷した。⇒要改善

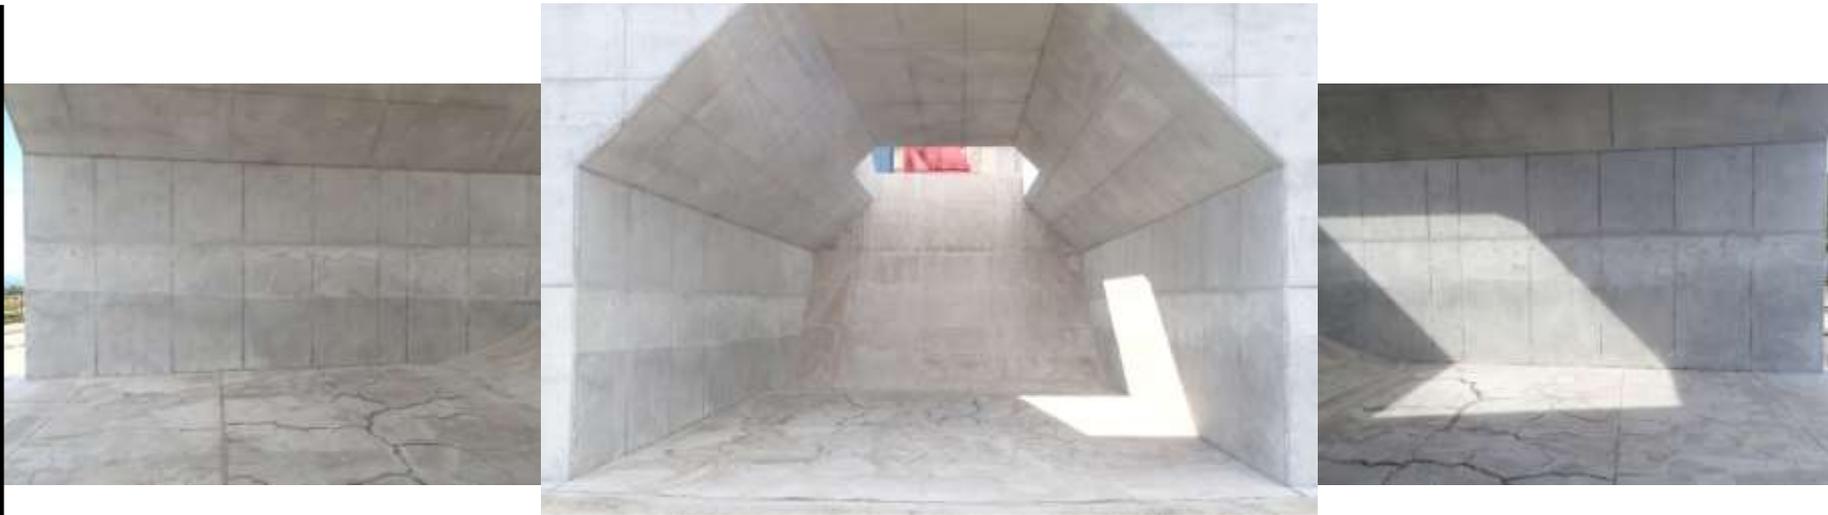
打上げ前

- 全般、大きな損傷はなく、煙道として健全な状態である。
⇒ 次号機までに特段の補修の必要はない。
