### C/C複合材用CVD-SiC耐酸化膜の酸化消耗特性の研究

2004年9月

宇宙航空研究開発機構研究開発報告  
JAXA Research and Development Report

Study of Oxidation Characteristics of CVD-SiC for Anti-oxidation  
Coating of C/C Composites

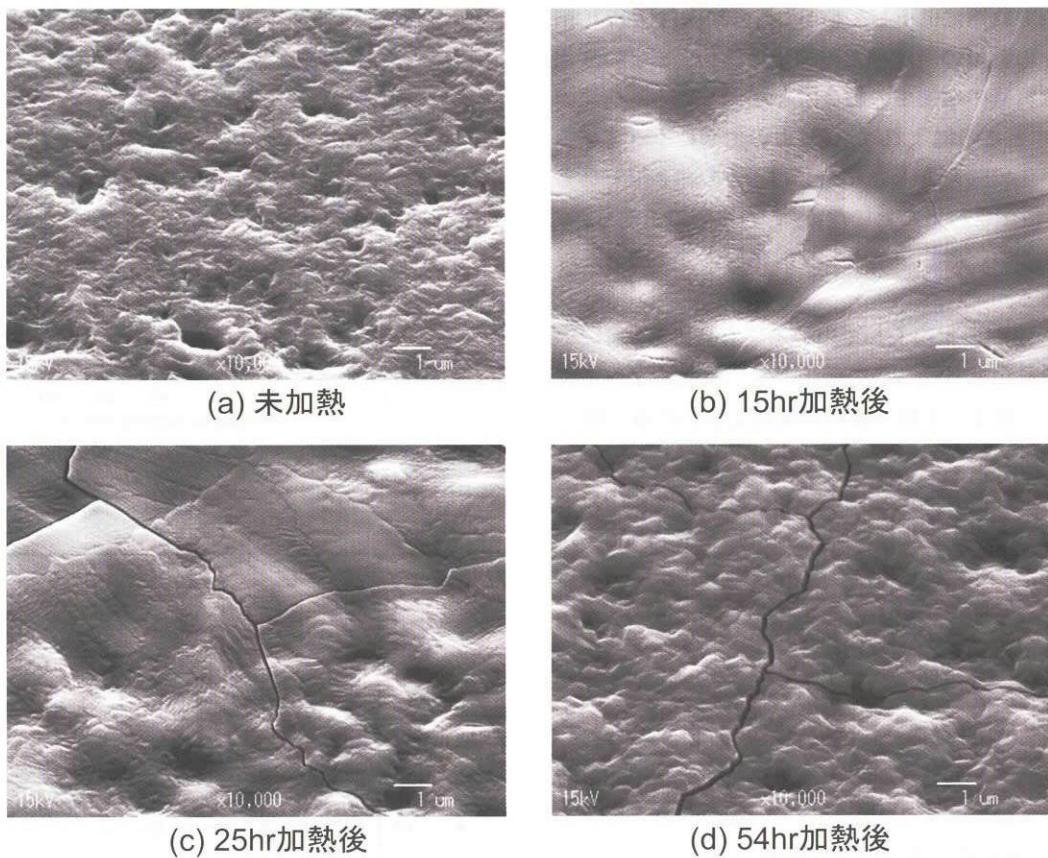
図16 TG試験によるCVD-SiC材表面の変化の様子

CVD-SiCとの熱膨張率の差が大きくなるため、試験後の冷却過程で発生したものと考えられる。

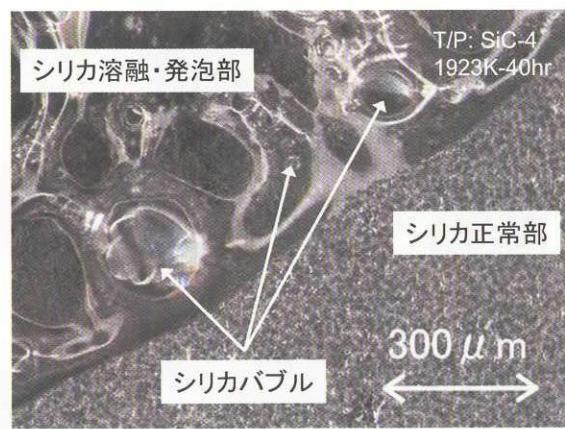
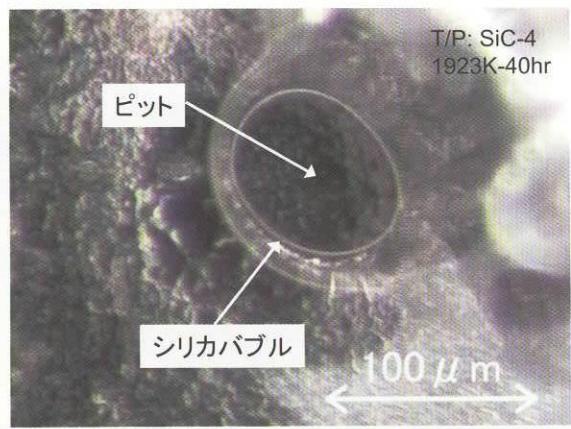
図23 アルミナとの接触によって発生したCVD-SiC表面のシリカの溶融と発泡(1923K-40hr加熱後)

1923K-20h以上および1973K-1h以上の条件では一旦低下した酸化速度が再び増加する傾向が見られた。この場合には、試験片表面のシリカ層に部分的な溶融跡が認められ、その部分のシリカの内部には図23に示すような無数の気泡が含まれているのが認められた。この酸化速度の増加の原因としては、溶融シリカ中における酸素の拡散係数が固相中でのそれに比して著しく増大した、あるいはシリカ膜の発泡によってSiC表面が空気に暴露される部分が現れた等が考えられる。シリカの溶融は試験片の支持に用いた高純度アルミナ（純度99.999%以上）棒の成分がシリカ中に固溶拡散したために生じたものと考えられる。図24に示すSiO<sub>2</sub>-Al<sub>2</sub>O<sub>3</sub>二成分系状態図によれば<sup>19)</sup>、アルミナの固溶によってシリカの融点(2003K)は

低下し、固溶量が約7wt.%で1868Kまで低下する。融点の低下はシリカ中のケイ素イオン(Si<sup>4+</sup>)の一部がアルミニウムイオン(Al<sup>3+</sup>)によって置換され、シリカのSi-O-Si結合が切断されるために起こるものである。アルミニウムイオン以外にも水酸イオン(OH<sup>-</sup>)、塩素イオン(Cl<sup>-</sup>)、アルカリ金属イオン(Na<sup>+</sup>, K<sup>+</sup>, etc.)、硼酸イオン(BO<sub>3</sub><sup>3-</sup>)等によっても容易に粘性低下を来たすため<sup>20)</sup>、高温におけるこれらを含む異種材料との接触には充分に注意を払う必要がある。

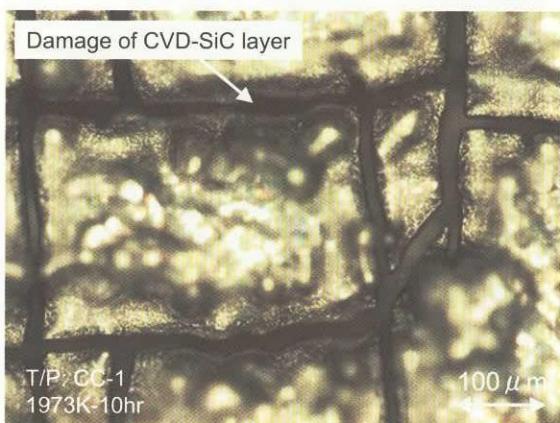
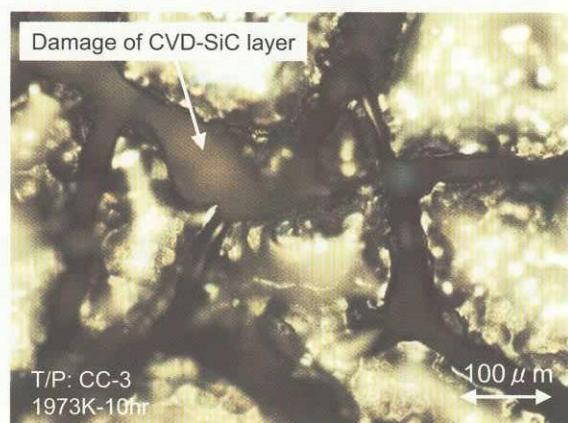
図26 C/C複合材上のCVD-SiC皮膜の損傷例 (T/P: CC-1&CC-3, 1973K-10hr 加熱後)

表2に示した四種類のC/C基材試験片の試験結果について述べる。加熱試験後の試験片の光学顕微鏡写真の一例を図26に示す。試験時間が長くなるほど、CVD-SiC膜に発生したクラック部分の消耗が進行し、その幅が大きくなるのが認められた。また、試験片の表面にはSiCの酸化物であるシリカが認められ、加熱時間が長くなるほどシリカが明瞭となる。数時間以上の加熱では耐酸化膜のクラックはシリカによって封止され、また図27に示すように、クラック付近ではシリカが発泡しているのが認められた。この部分ではSiC膜の消耗が特に著しく、シリカの発泡と関連があるものと考えられる。

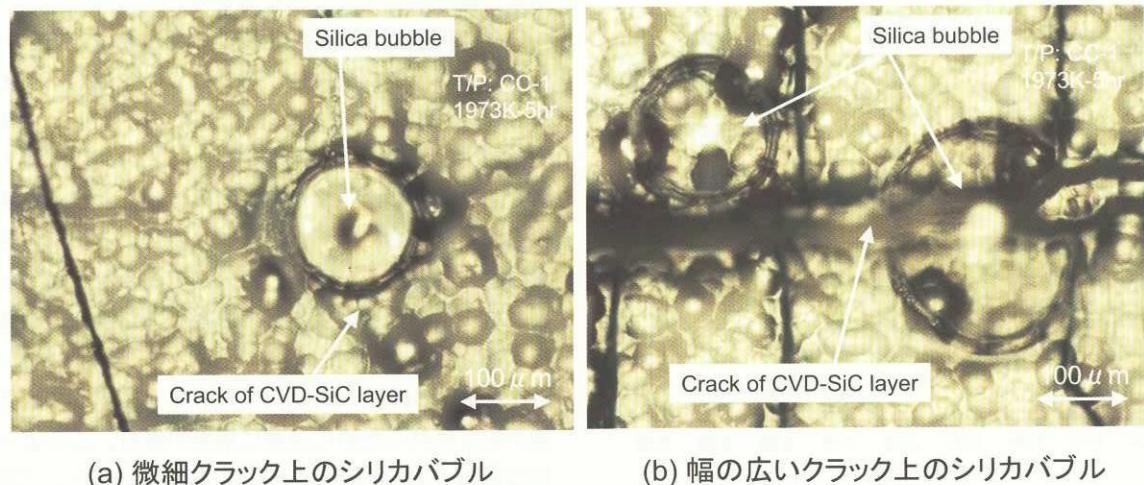
図27 CVD-SiC膜のクラック部付近におけるシリカの発泡例 (T/P : CC-1、1973K- 5hr 加熱後)

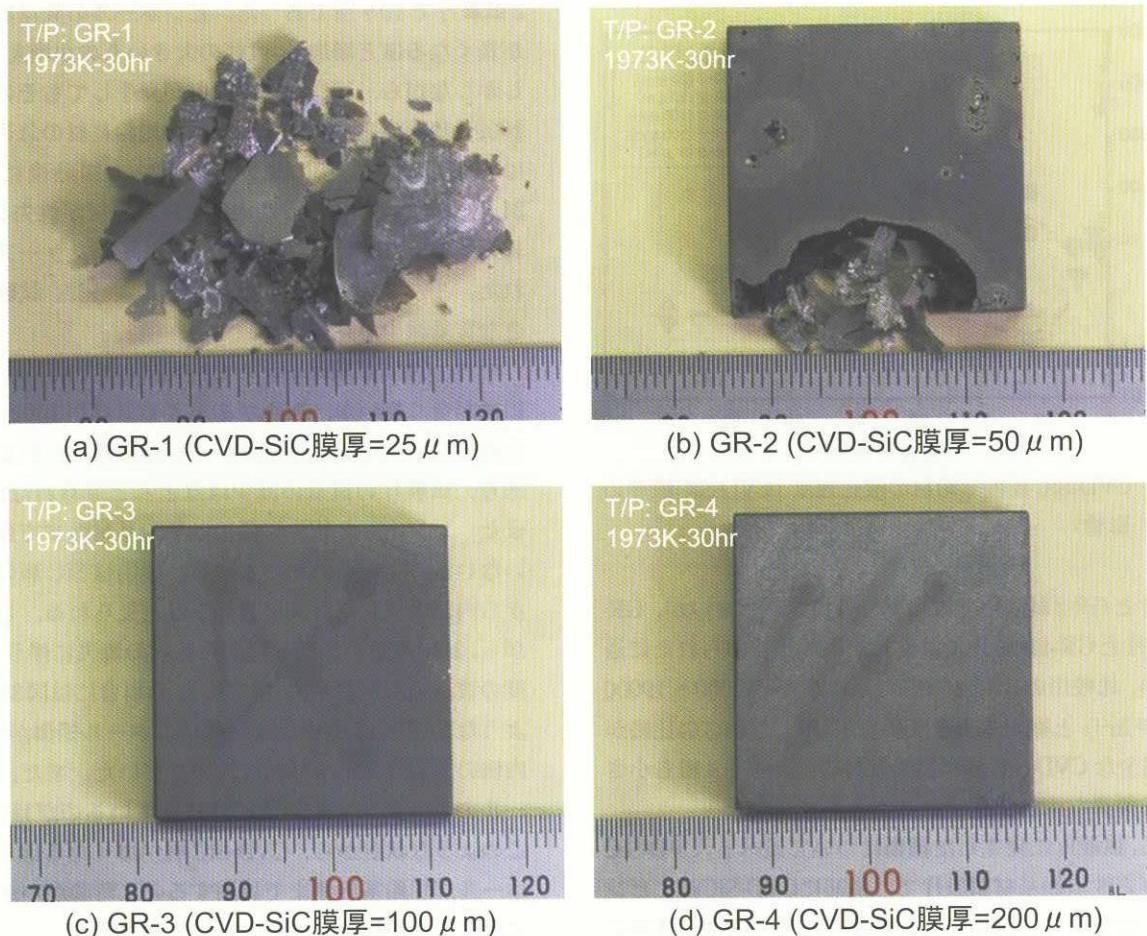
図31 CVD-SiC 被覆黒鉛材試験片の損傷の様子 (CVD-SiC 膜厚の影響、1973K-30hr 加熱後)

2試験片で10ヶ所であった。ピンホールの数は加熱時間が長くなるほど増加し、直径の大きいものが増えてくる。しかしながら、ピンホール損傷が発生してもその直径が100μm程度に達するまでは内側の黒鉛基材の急速な酸化は始まらないよう見える。12hr加熱後には、図31(a),(b)に示したように内部の黒鉛基材が焼失し、その表面にあったSiC層が割れて脱落していたケースが見られた。この場合には、図32に示したように、試験片の大きな質量減少が見られた。

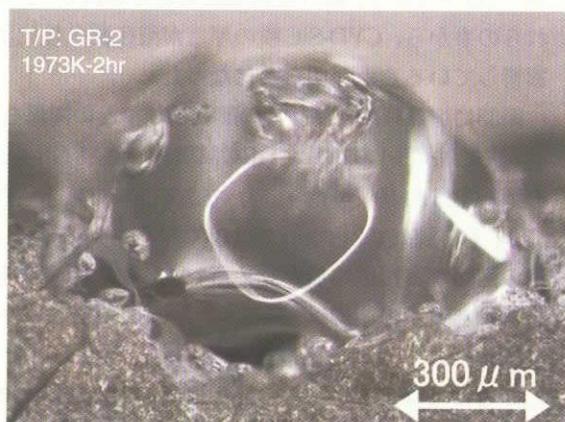
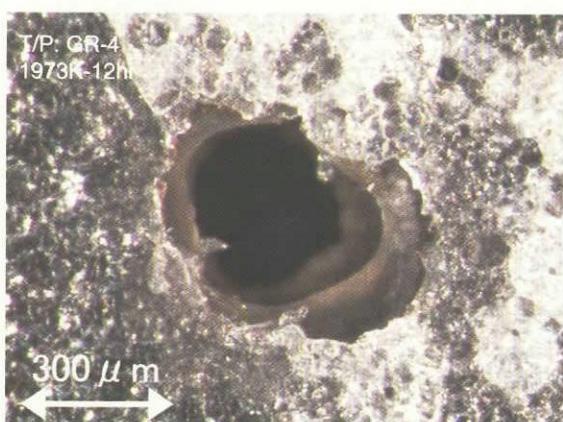
図34 CVD-SiC被覆黒鉛材に発生したピンホール損傷の一例 (T/P : GR-2 & GR-4)

次に、試験片に発生した損傷について述べる。CVD-SiC被覆等方性黒鉛基材試験片では最初にCVD-SiC膜にピンホールが発生し、続いてそこを起点として内部の基材の消耗が進行するのが特徴である。加熱試験後に認められたピンホール損傷の一例を図34の写真に示す。シリカがピンホール上で発泡している様子は前述のCC基材試験片のクラック付近の状態と良く似ている。GR-1試験片およびGR-2試験片では1hr加熱後に試料の表面にCVD-SiC層を貫通する直径50～100μmの微細なピンホール損傷が認められた。損傷部の数はGR-1試験片で約50ヶ所、GR-

セスが示唆される。すなわち、ピンホールを通してシリカと基材の接触が発生して前節で述べたガス化反応によってピンホール内部の圧力が高まる結果、ピンホールを封止していたシリカが発泡する。シリカ泡がある大きさまで膨らむと破裂を生じてシリカが周囲に飛散して堆積する。破裂に伴って内部のガスが吹出す際、吹き出すガスの慣性によってピンホール内側は負圧になると考えられるため、外気の吸い込みが生じてピンホール部分の黒鉛基材の酸化が促進されている可能性がある。その後、開口したピンホール部は周囲のSiCの酸化で生成するシリカによって再び封止されるが、シリカと基材の接触によってピンホール内部の圧力が高まるため、シリカの発泡と破裂が繰り返される。このようなプロセスによって試験片の損耗が進行すると考えられる。また、シリカ泡が破裂して黒鉛基材に形成された空洞からピンホールを通してガスが外部に噴出する際、ピンホールの表面側の周囲には新鮮な高温空気が巻き込まれ、この部分の酸化が局所的に促進されて図35 (b) に示したような、ピンホール表面側のすり鉢状の消耗が発生したものと考えられる。更に、内部の黒鉛基材の酸化に伴う発熱により<sup>24)</sup>、ピンホール周辺部は雰囲気温度である1973Kよりも高温になっていることが考えられ、これが酸化の促進に寄与している可能性がある。ピンホール周辺部のシリカに溶融、発泡した痕跡が明白に認められるのに対しても、他の部分のシリカはクリストバライトの結晶組織が発達した特徴を呈していることから、ピンホール部付近が他よりも高温であったものと推察される。

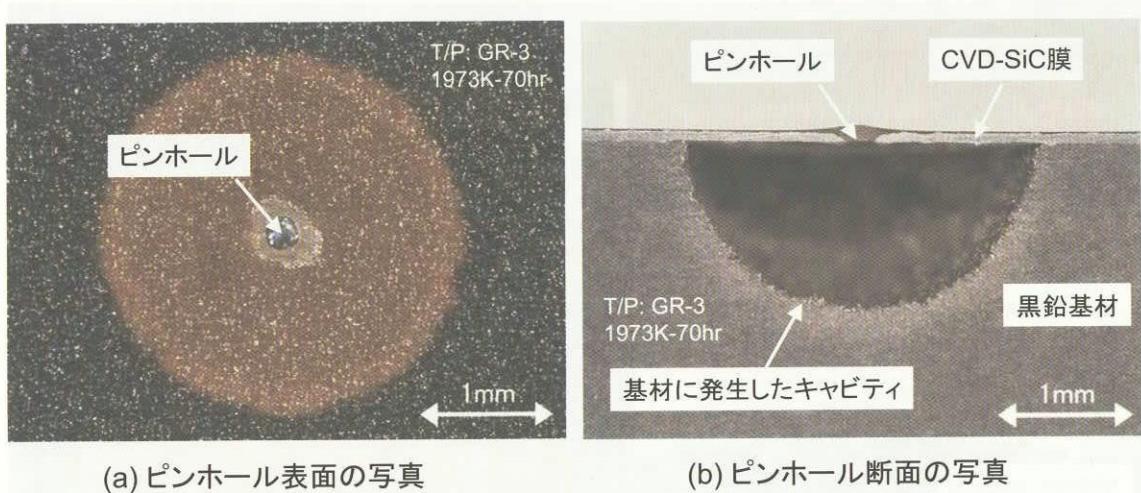
一方、GR-3試験片およびGR-4試験片では12hrまでは損耗が全く無いか、損耗があっても直径が100～500μmのピンホール状のものが1～2ヶ所に認められただけであり、試験片の質量の減少はほとんど見られなかった。また、ピンホール状の損傷には黒鉛基材面まで貫通していないものも見られることから、損傷はSiC層の表面側から内部の黒鉛基材側に進行したと見られる。しかしながら、26hr以上の加熱では黒鉛基材の焼失に伴う0.5%程度の質量の減少が認められた。この場合には図35に示すようなCVD-SiC層を貫通したピンホール損傷が見られ、内側の黒鉛基材が半球状に焼失していた。また、ピンホールの表面側がすり鉢状に消耗しているのが目に付く。このような状況から、CVD-SiC層が厚くなるほど、ピンホールが黒鉛基材側まで貫通するのに時間がかかるため耐酸化性が高くなるものと考えられる。

図35 ピンホール損傷部の黒鉛基材の損耗の様子 (T/P : GR-3、1973K-70hr 加熱後)

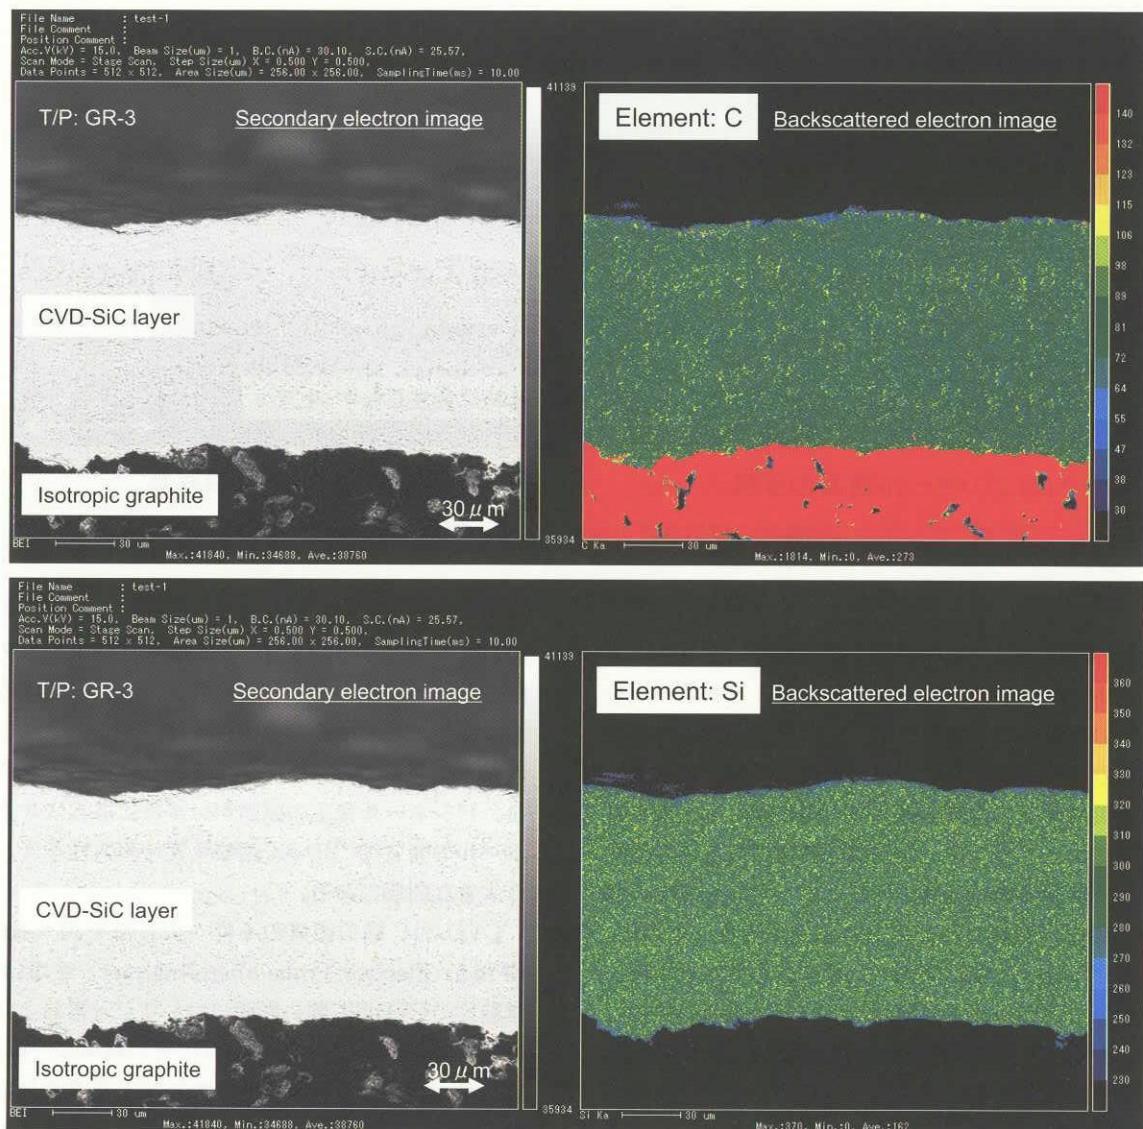
CVD-SiC膜の組成の不均一の有無を調べるために、EPMA (Electron-Probe MicroAnalyzer) を用いてGR-3試験片のCVD-SiC膜の断面についてC元素およびSi元素のマッピングを行った。図36にその結果の一例を示す。図から、CVD-SiC膜断面のCおよびSi元素の分布は均一ではなく、多数の微小なむらがあることが示された。また、CVD-SiC板材であるSiC-3試験片の表面を研磨して光学顕微鏡観察を行って見たところ、外来からの付着物とは異なる白っぽい斑点状の部分が多数認められた。光学顕微鏡写真の一例を図37に示す。この部分の組成を確認するためにレーザーラマン分光分析を行った。図38に正常部と斑点部の分析結果を示す。分析の結果、斑点部には、炭化水素のC-H結合に由来すると推定されるピークが見られた。この理由としては、CVD-SiC材の原料としてCおよびHを含むガスが使用されているため、完全にSiCに転化しないものが凝集したことが考えられる。これらのCVD-SiC膜の分析結果から、CVD-SiC膜の組成は均一ではなく、これがピンホール発生の原因になっている可能性があることが示された。

図36 EPMAによるCVD-SiC膜断面のC、Si元素のマッピング結果の一例 (T/P : GR-3)
