M型ロケット発射装置 (M-3SII 型用)

橋元 保雄, 中田 篤
池田 光之, 平山 昇司

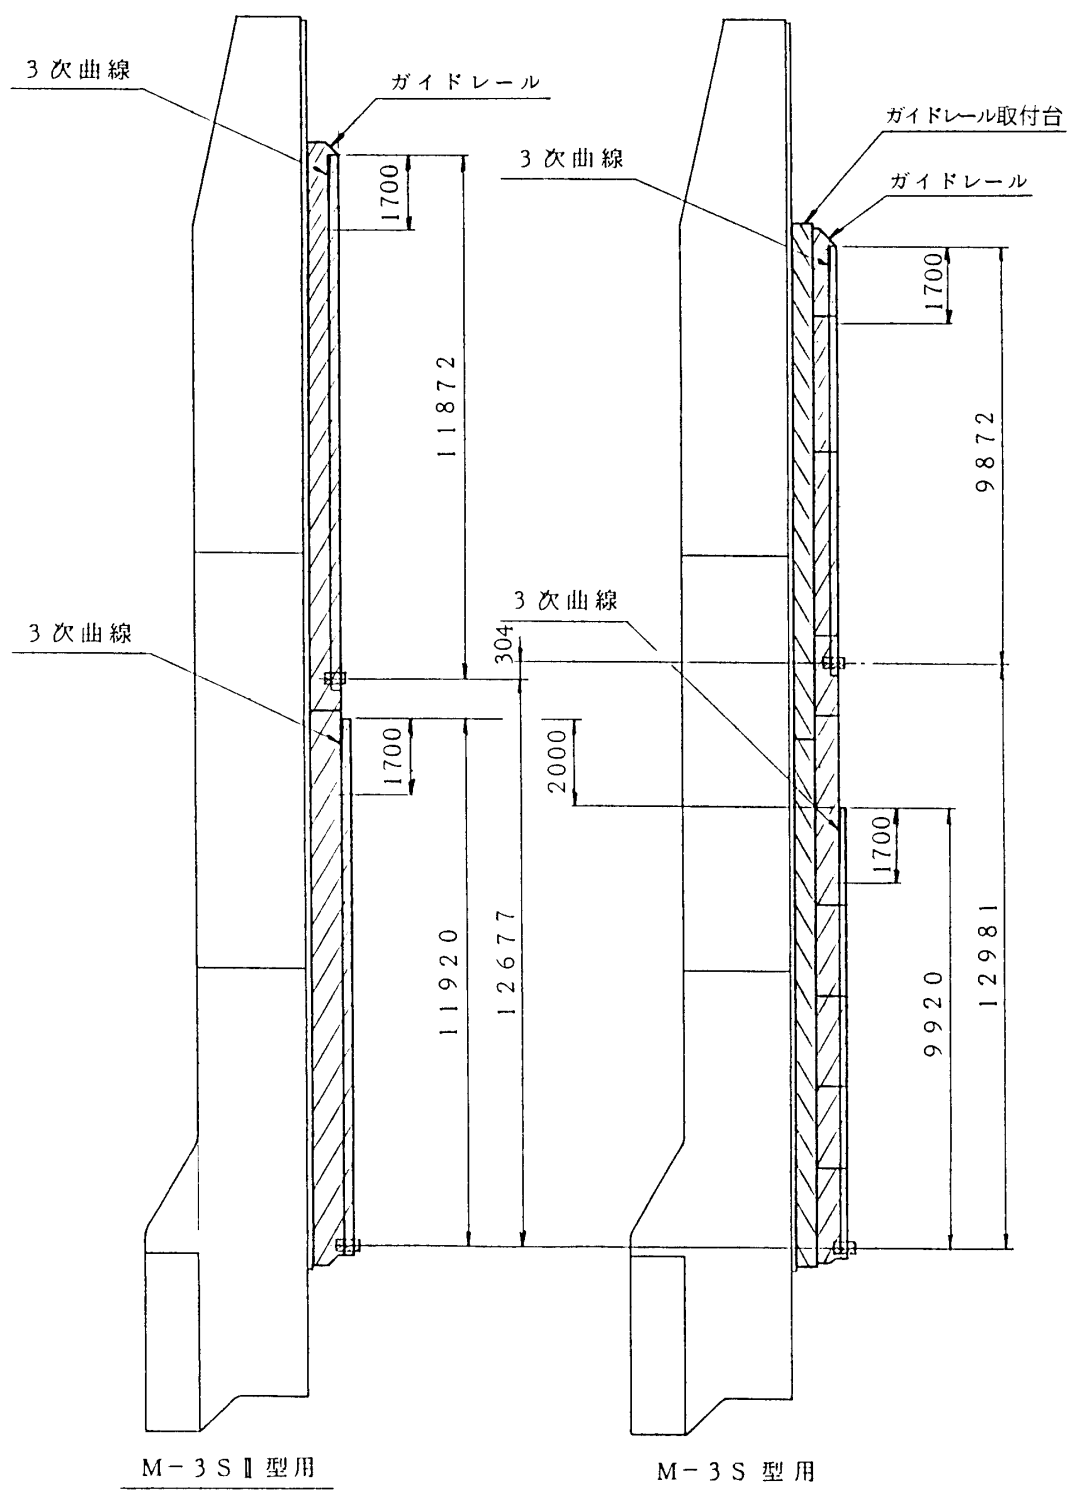
第1図 M-3S型用及びM-3SII型用ガイドレール比較図(1)

M-3SII型ロケットはM-3S型ロケットに比べノーズフェアリングの直径が1410mmから1650mmに増大されたことに伴いランチャブームとの干渉を避けるためにロケットのスリッパを長くする必要があり、第1, 2図に示すように前部および後部レールを新製した。ガイドレールの滑走面は、ロケット発射時のスリッパのガイド面であるために、その製作および据付けに際しては、所定の精度（真直度：全体で2mm以内、局部で1/5000以内）を確保した。また、前後部各ガイドレール先端の滑走面については第3図に示すような3次曲線加工を施し、ロケット離脱時に機体に作用する曲げ荷重の低減を図った。[2] なお、ガイドレールの換装に伴い前部レール間に設けられている偏向板の取付け位置の変更も行った。

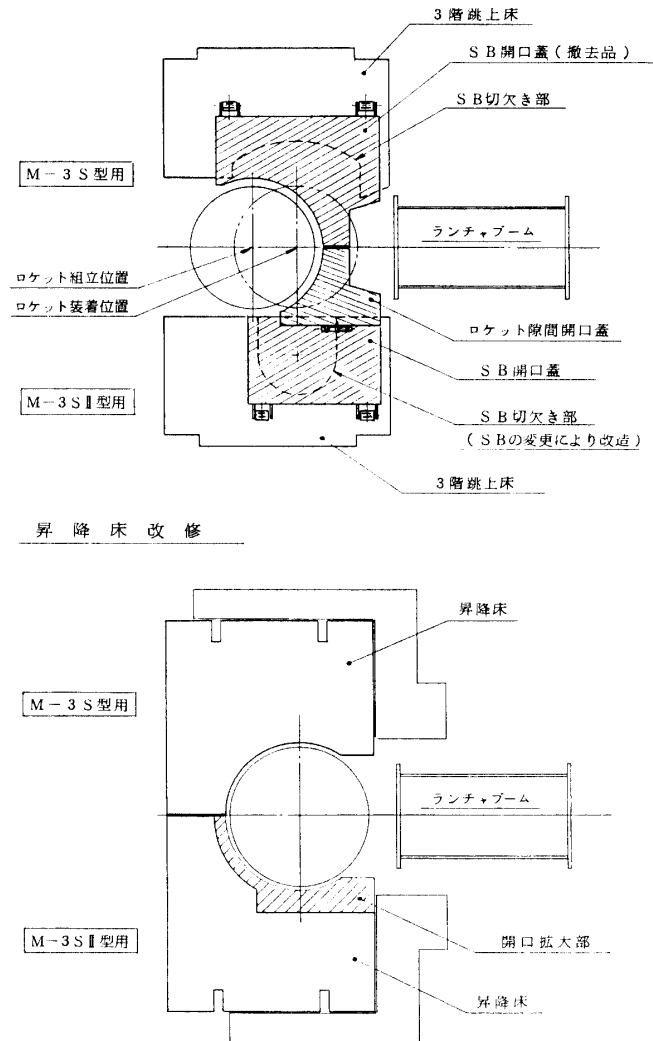
第4図 3階、4階跳上床の改修、SB開口蓋の換装

頭胴部及び補助ブースタの形状寸法の増大に伴いそれに適応するように第4図に示すような作業床の改修を行った。また、第2段モータ、1~2段接手が長くなったことにより、7階に第5図のような作業台を設けた。作業台は軽量化を図るためにアルミニウム製で半固定式の構造とし、第2段モータと頭胴部の組付作業が容易に行えるようにした。
