# JAXA 小型超音速実験機結合金具改修対応風洞試験

畑中 圭太、大山 健一、高見 光、守屋 文基（三菱重工業）  
野口 正芳、吉田 憲司（JAXA）

## Wind tunnel test of the JAXA scaled experimental SST model for the joint shape modification.

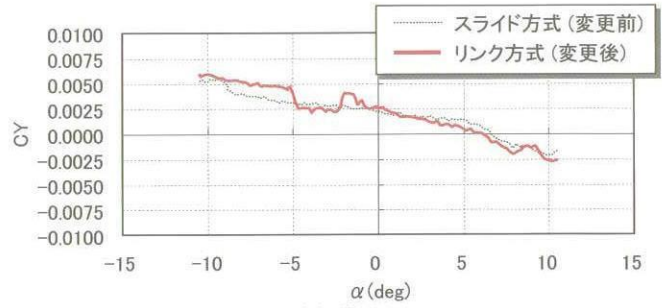
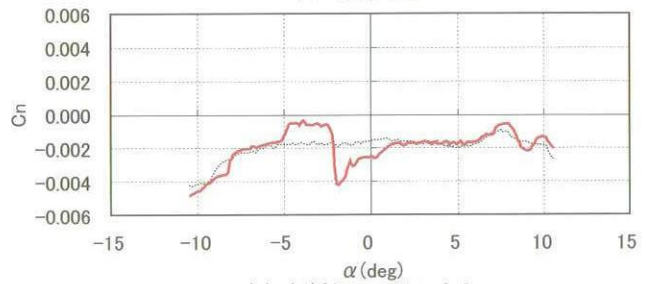
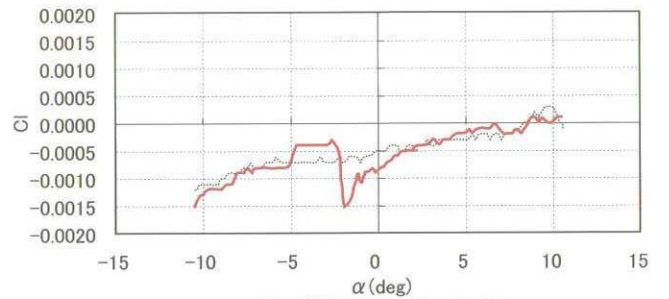
図6. 全機横三分力不連続結果 (M=2.0)

まず、前方結合機構の変更（スライド方式→リンク方式）により発生した $M=2.0$ における全機横三分力の不連続を図6に示す。図からわかるようにスライド方式時の結合金具においては発生していなかった不連続がマッハ数 $M=2.0$ 、迎角 $\alpha=-4.0^\circ \sim -2.0^\circ$ 付近で発生している。さ

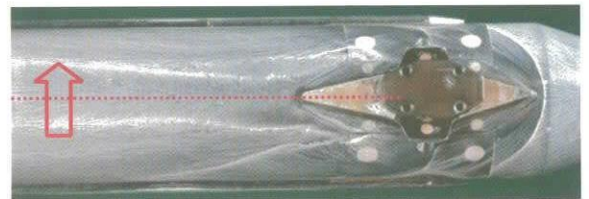
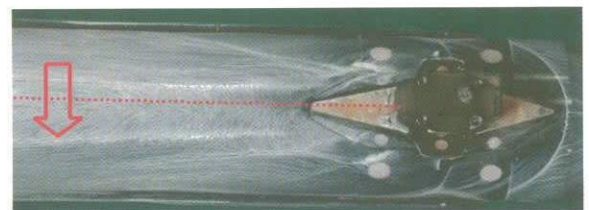
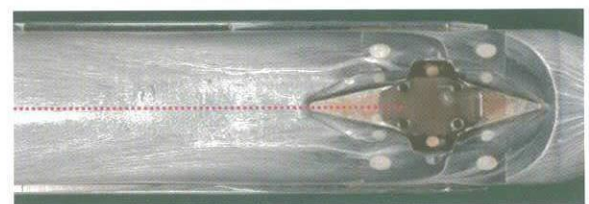
図7. オイルフロー通風結果 (M=2.0) (リンク方式)

らに  $M=2.0$ 、 $\alpha=4^\circ$ 、 $-2^\circ$ 、 $2^\circ$  で計測したオイルフロー結果を図7に示す。この図は通風後、上部の実験機を取り外し、前方結合金具周辺を上方から撮影した図である。またオイルフロー通風時に対応する偏揺れモーメント  $C_n$  を図8に示す。それぞれ  $\alpha=4^\circ$  が (a)、 $-2^\circ$  が (b)、 $2^\circ$  が (c) に対応する。図8では不連続の見られなかったスライド方式を用いた結果と不連続の見られたリンク方式を用いた結果を示しているが  $\alpha=4^\circ$ 、 $-2^\circ$  ではスライド方式の結果と比較するとそれぞれ逆の不連続が起きていることがわかる。そこで次にオイルフローを見ると  $\alpha=4^\circ$  (a) では前方結合金具後方の剥離した流れが図中点線で示す中心線より上方に偏流し、逆の不連続が見られた  $\alpha=2^\circ$  (b) では中心線より下方に偏流していることがわかる。それに対し不連続がおこらなかった  $\alpha=2^\circ$  (c) では前方結合金具後方の流れの偏流が見られない。以上のことから  $M=2.0$  の  $\alpha=4^\circ$  から  $-2^\circ$  の領域で前方結合金具後方の流れが何らかの理由で左右非対称に剥離し、その影響で上記偏揺れモーメント  $C_n$  の不連続が発生していると考えられる。

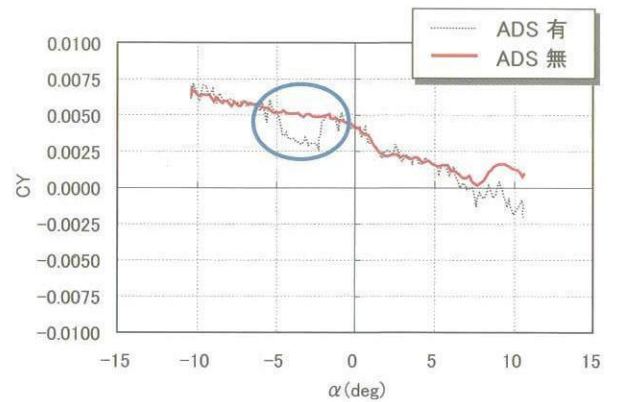
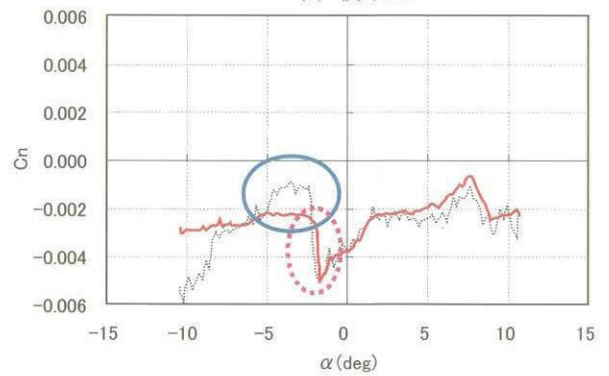
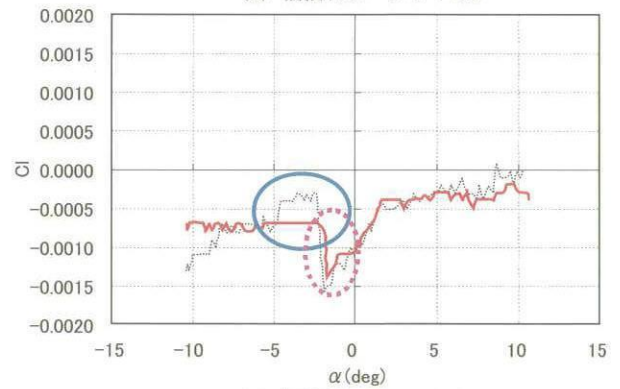
図 10. ADS の有無による影響

本試験に用いた試験模型は図9に示す ADS (Air Data Sensor) を除き左右対称に作成されている。そこでまずはこの形状非対称性要素である ADS が原因であると推測し、ADS 搭載形態、非搭載形態の二通りの通風を実施した。横三分力の通風結果を図10に示す。

図10に示すように横力  $C_Y$  の不連続は ADS 非搭載形態にすることで解消されている。しかし、偏揺れモーメント  $C_n$ 、横揺れモーメント  $C_l$  は変化量が減少するものの依然として不連続は残されたままである。このことから ADS は少なからず横三分力の不連続に影響はするが直接的な原因ではないことがわかる。また横力の不連続が解消されたにも関わらず偏揺れモーメント  $C_n$ 、横揺れモーメント  $C_l$  の不連続が解消されていないことからこれらの不連続は胴体等に働く横力  $C_Y$  の不連続が原因でないことがわかる。

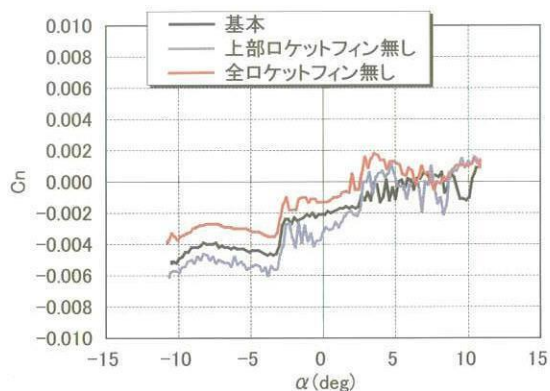
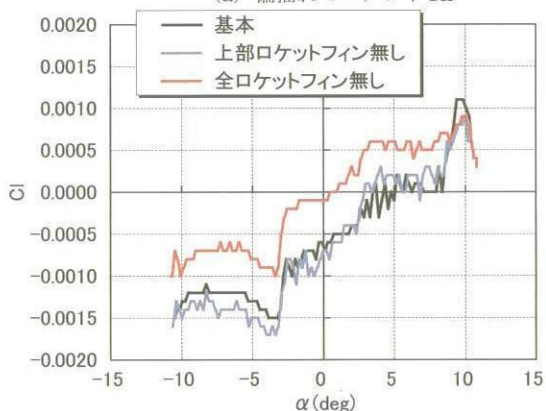
図12. ロケットフィン有無による影響

ットフィンとの干渉により全機横三分力の不連続が現れると推測し、ロケットフィン搭載形態、上部ロケットフィン非搭載形態、全ロケットフィン非搭載形態の三通りの通風を実施した。通風結果を図12に示す。

図12に示すようにロケットフィンの有無に関わらず不連続が発生している。このことからロケットフィンよりも前方の現象が支配的となり不連続が起きていると推測される。

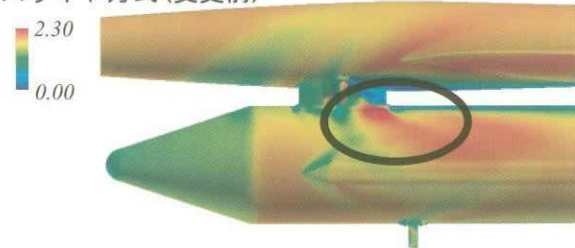
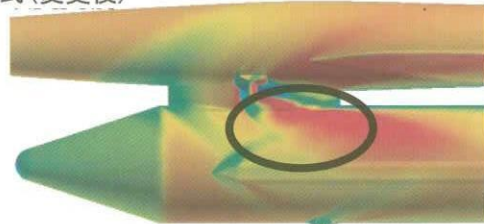
図13. M=2.0  $\alpha = -2.0^\circ$  における表面マッハ数分布

また今回の不連続の原因を究明するために風洞試験と並行して CFD 解析を実施した。本解析で対象とする現象は三次元的な流れであり、また粘性の影響による剥離現象であるため CFD 解析も N-S 解析を実施する必要があるが、風洞試験期間内に現象改善に繋がる結果を得る必要があったため、本解析の目的は不連続が起こらない形状への目途付けに限定し、オイラー解析を実施するに留めた。図13に一樣流マッハ数  $M=2.0$ 、迎角  $\alpha=2.0^\circ$  の条件における物体表面マッハ数の解析結果を示す。

図13より、不連続の起こらなかったスライド方式の結合金具に対し不連続の起こったリンク方式の結合金具では図中丸印内の金具付近で非常に強い加速が起こっている。これは図14に示すように分離方式をスライド方式からリンク方式に変更することにより結合金具の正面面積が増加し、その結果ボルトキャッチャーとフェアリングの間の流路が狭められた事が原因である。この加速により前方結合金具付近で形成される衝撃波の強さが増加し、その後方で左右非対称な剥離が発生していると考えられる。

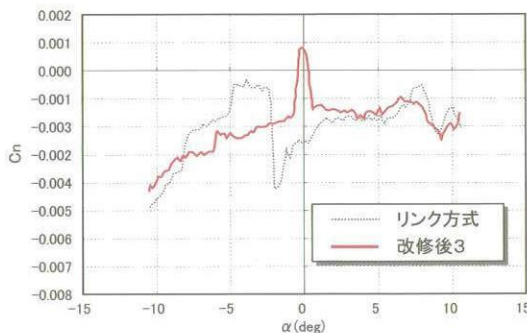
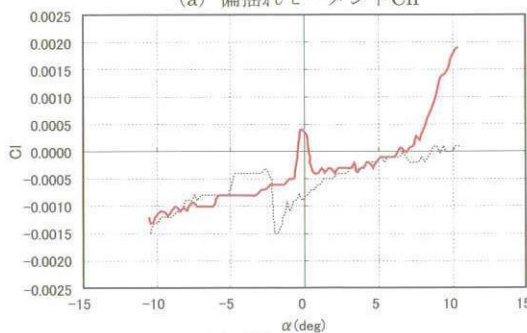
図16. 改修後3形状通風結果

図16に通風結果を示す。この図からわかるように改修後3形状に変更することにより不連続が現れる迎角範囲がずれたが、不連続を解消するには至らなかった。

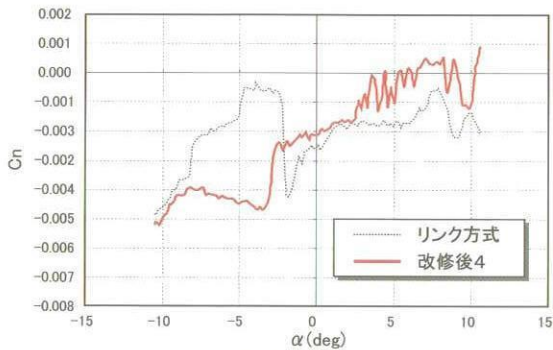
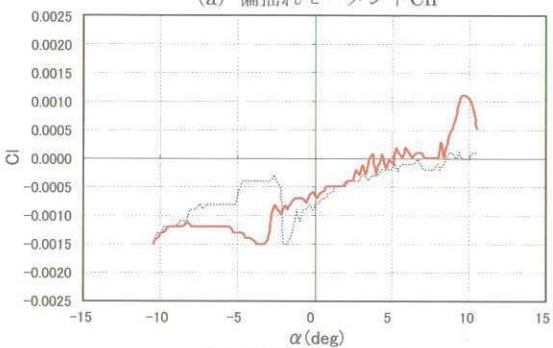
図18. 改修後4形状通風結果

図18に通風結果を示す。この図からわかるように改修後4形状に変更することによる改善効果は見られなかった。依然として前方結合金具後方で非対称な剥離が起きていると考えられる。

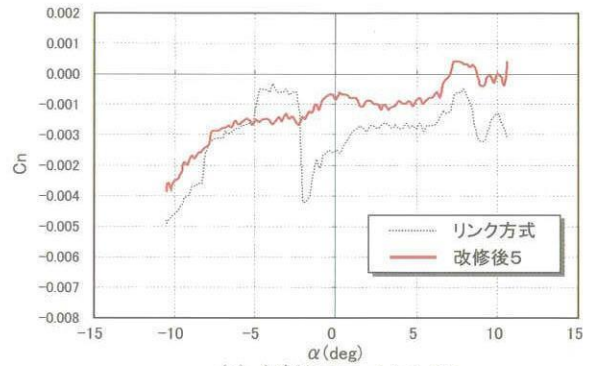
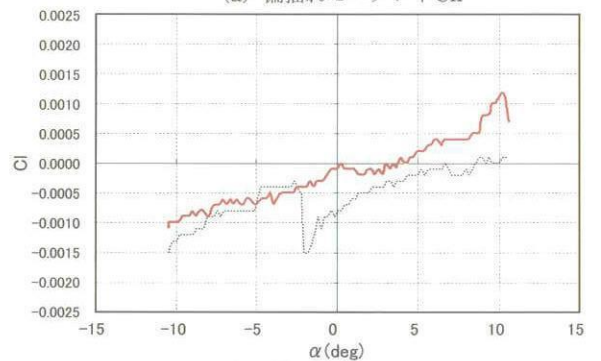
図20. 改修後5形状通風結果

図20に通風結果を示す。この図からわかるように本改修により以前まで見られていた不連続を解消した。
