# 宇宙開発 60年史

JAXA 宇宙科学研究所

1955年～2015年

宇宙輸送系シンポジウム

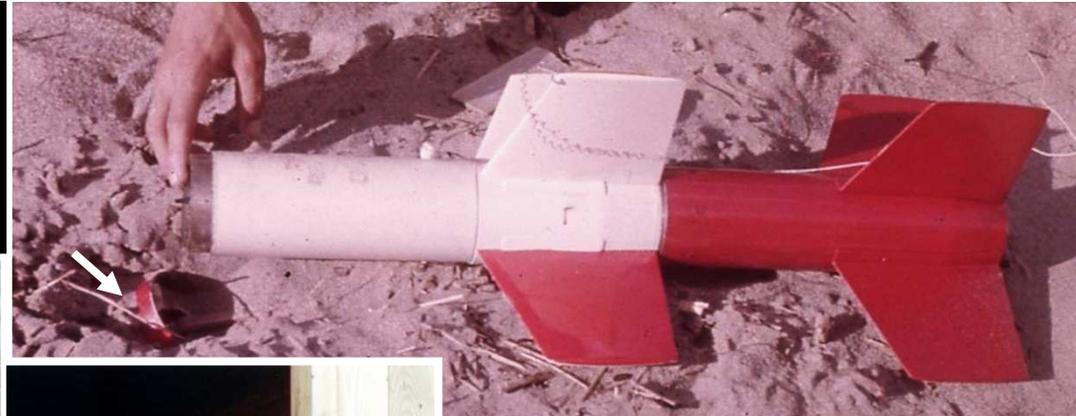
事象: メイン不点火。  
原因: 遅延イグナイタの不良。

メインが点火せず45m先の海岸に落下した。航路を示すための発煙液(四酸化チタン)が筒から噴煙していた。主任の高木教授は危険なので近づけさせなかった。しばらくして、富士精密の戸田さんは、数人とほふくして近づき回収した。

機体の半分地中にめり込んだ頭胴部( ↓ )

延時イグナイタと点検方法を見直す。

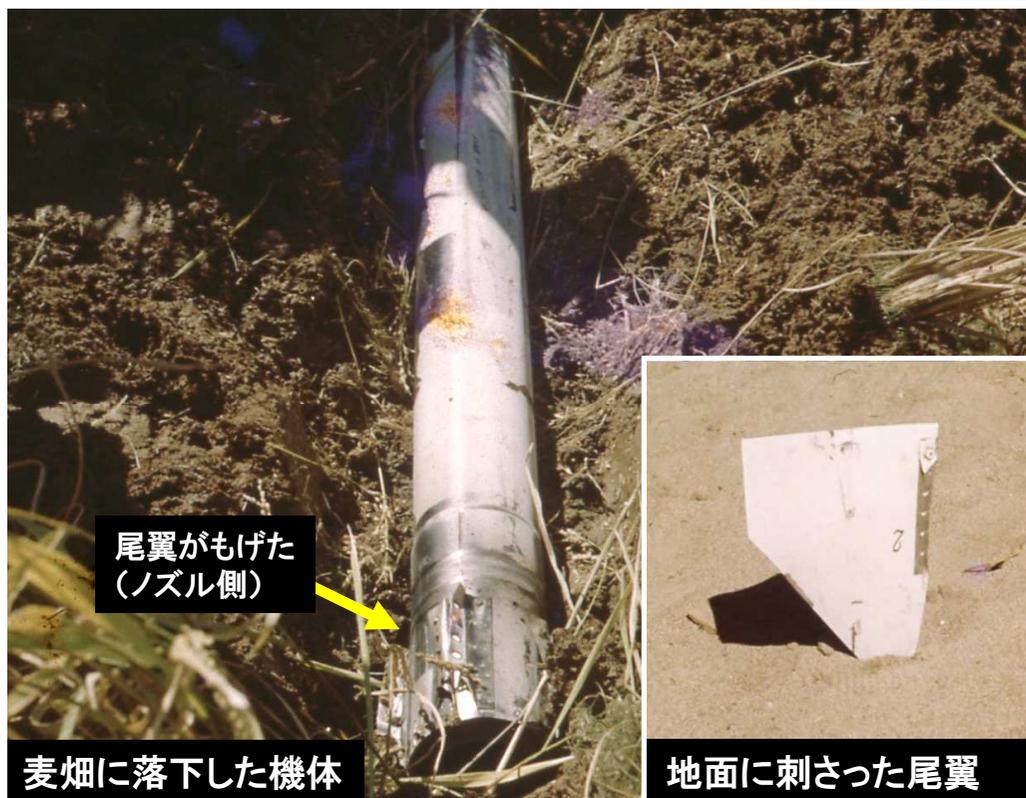
事象: 上空で尾翼4枚飛散。

原因: 熱と振動の問題か？

尾翼に発煙筒取付け

尾翼がもげた  
(ノズル側)

麦畑に落下した機体

地面に刺さった尾翼

発煙筒の尾翼取り付けを止め  
尾翼筒周辺に固定する。

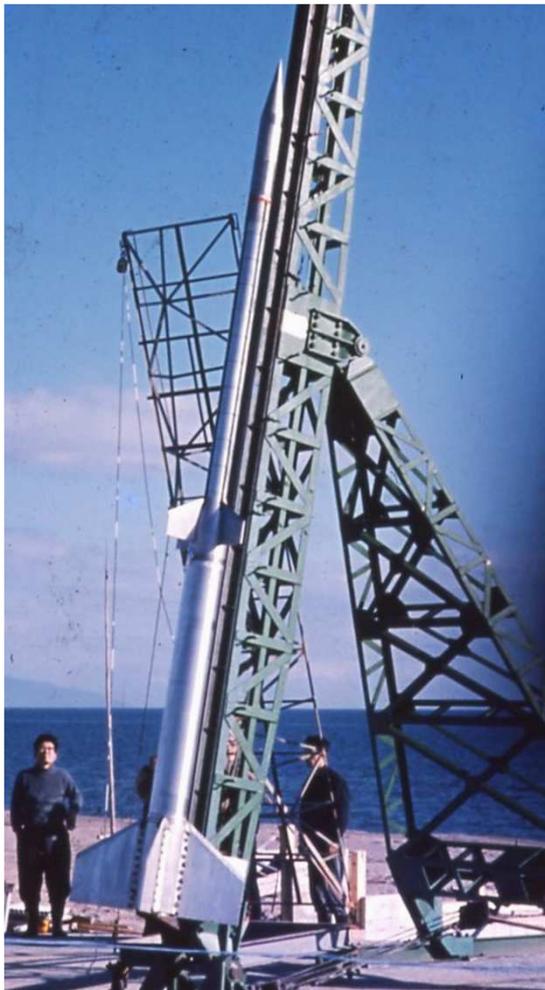
K-6型

事象: X+21秒、メイン点火後1.5秒(全燃焼秒時8秒)で燃焼は中断した。

原因: 推薬温度が低くなっていた。

保管温度は20~23°Cを厳守。

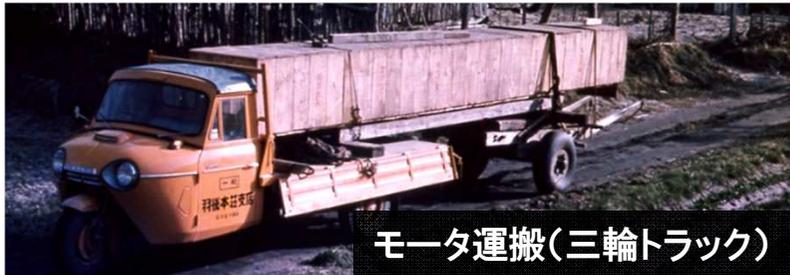
事象: X+11秒に空中分解。  
原因: 加速度が過大で、空力加熱  
が増え機体を破壊。

高張力鋼を溶接したK-8型のブ  
ースタで上下角80度で打ち上げたが  
空中分解した。

ブースタにダミーのメインを付けて  
K-8D型として飛行実験を行う。

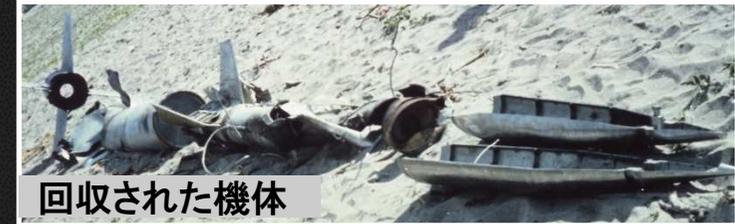
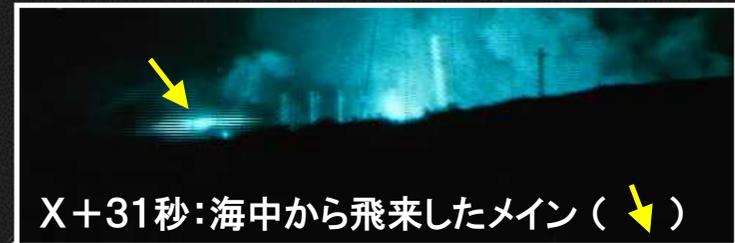
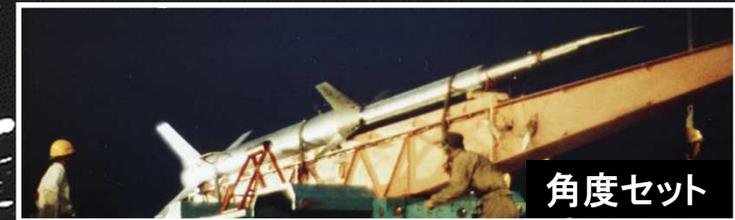
事象: 点火直後(X+0.3秒)に爆発した。

原因: 推薬に亀裂、燃焼面積が増加し内圧が急上昇した。

被害: 民家の屋根、壁に軽微な破損、人的被害なし。

ブースタ下部が破裂、尾翼筒部を残して飛翔し約12秒後、海中に落下

ランチャー先端部が折れる

- ① ロケットの危険性を再認識し保安に対して見直した。
- ② 品質管理の見直し、信頼性向上に貢献した。
- ③ 爆発時の飛散状態から安全距離の理論に反映した。

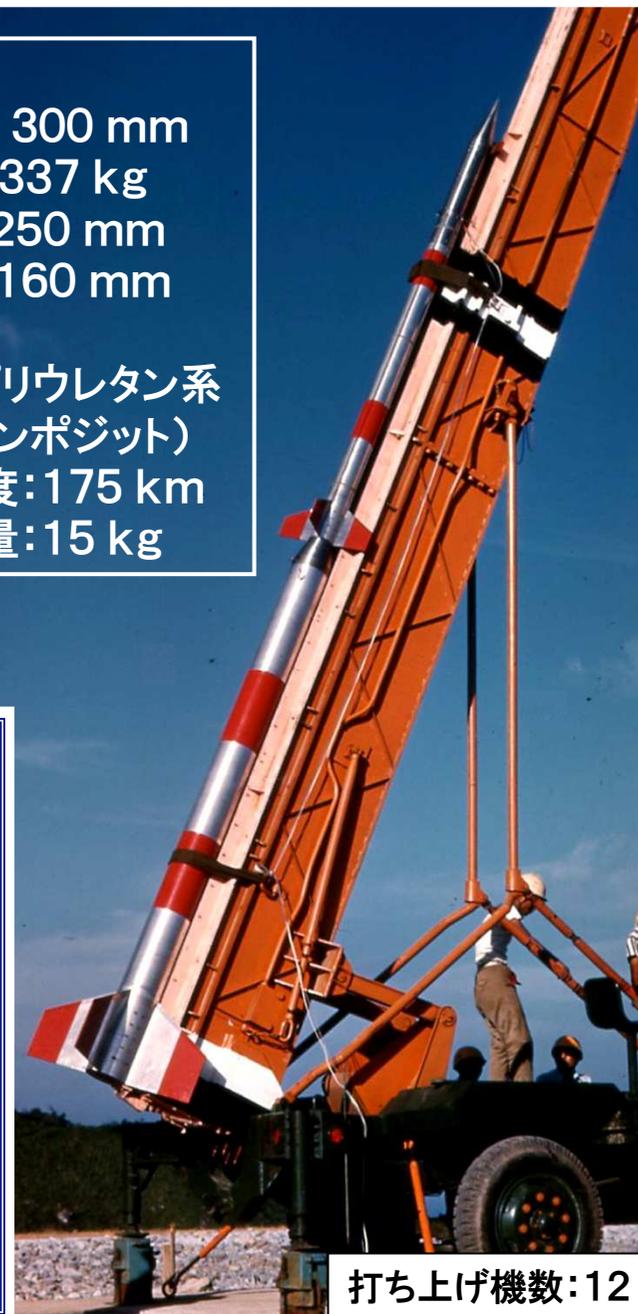
K-8L-1号機のブースタが海上を浮遊しているのを漁船が発見した。

浮遊中の  
ブースタ

回収されたブースタ

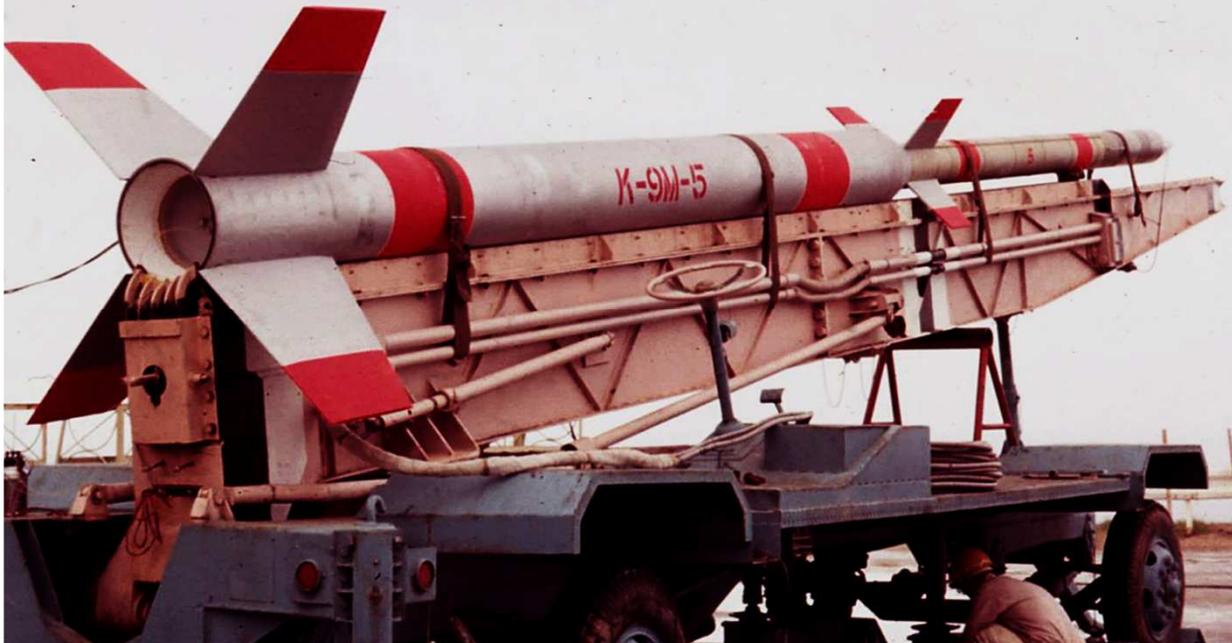
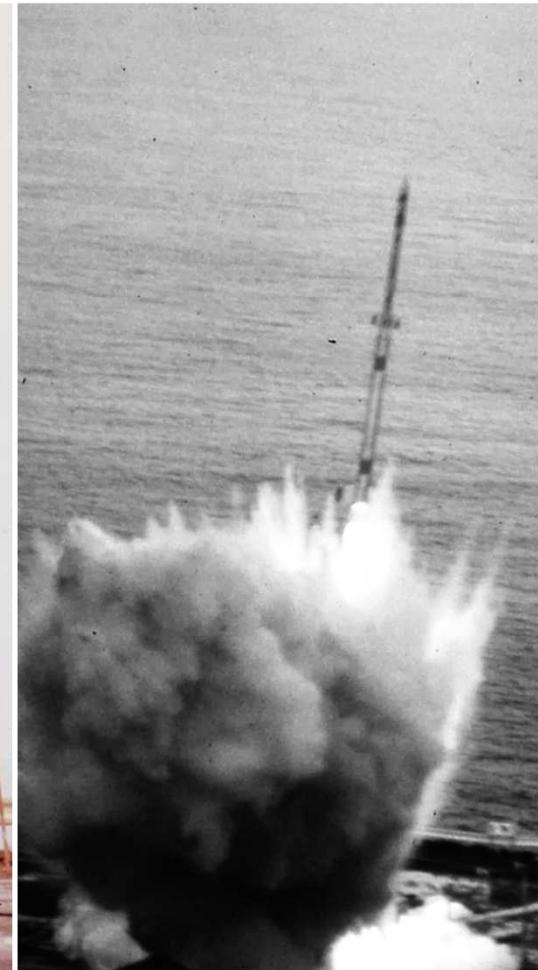
事象: 両機ともメイン点火後5秒(X+30秒)で燃焼が停止した。

原因: 空力加熱でケース接手のネジ結合部が劣化して前部鏡板が抜ける。

- ① 3, 6~8号機の接手部チャンバー外周にガラス繊維を2 mm厚に巻く。
- ② 9号機以降はチャンバー厚を接手部1 mm、胴部を0.5 mm厚くする。

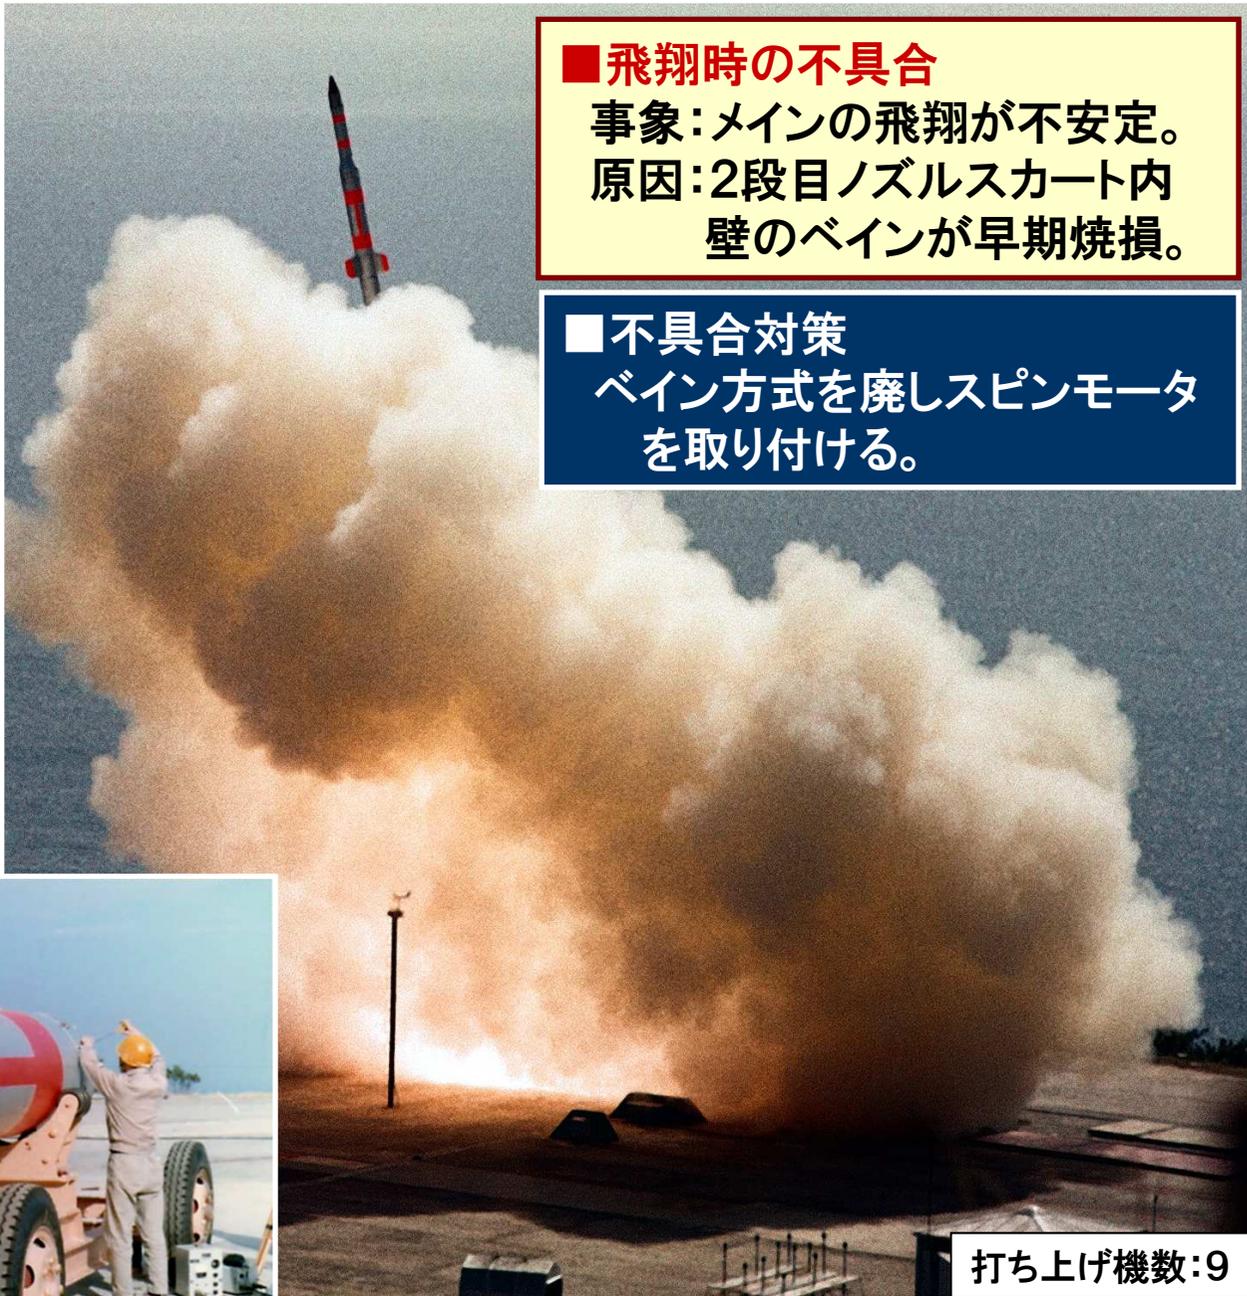
■飛行時の不具合  
事象:メインの飛行が不安定。  
原因:2段目ノズルスカート内  
壁のベインが早期焼損。

■不具合対策  
ベイン方式を廃しピンモータ  
を取り付ける。

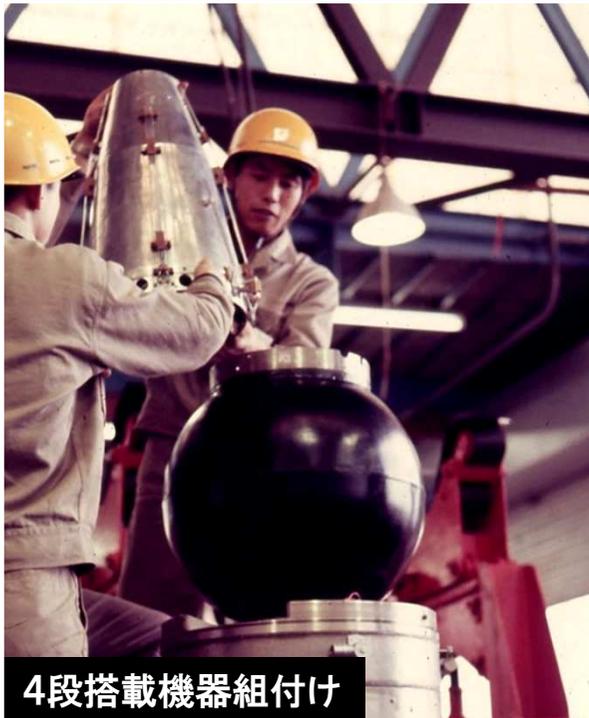
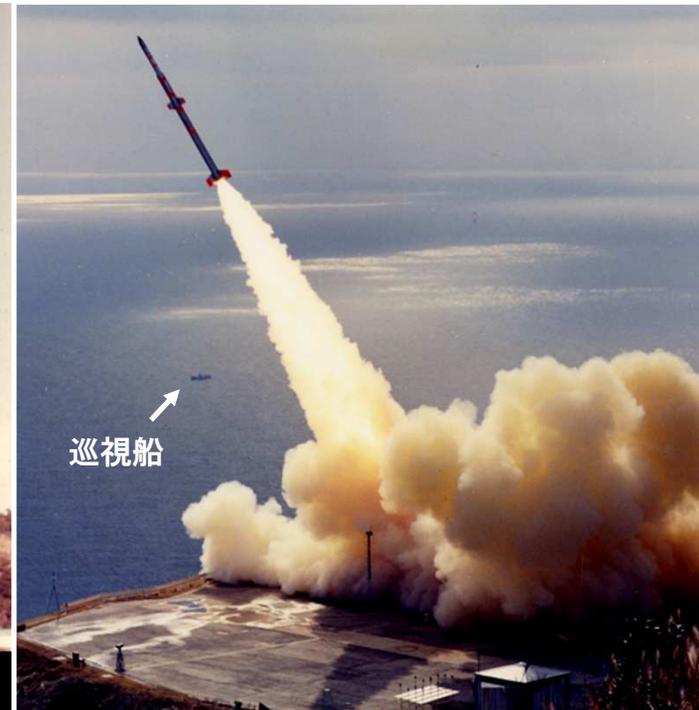
事象: スピンが残り4段点火せず。

原因: 1-2段の分離衝撃が過大で 3-4段接手部が外れ  
4段(メイン)点火回線が切れた。

- ① デスピン時の衝撃が大きくなり3-4段接手が外れたと推測した。その対策として3-4段接手部の構造を強くした。
- ② 3段目の残留推力の考慮もあり、分離スプリングを強化した。
- ③ 空力加熱を考慮しデスピンとリスピンモータをノーズフェアリング内に収納する。

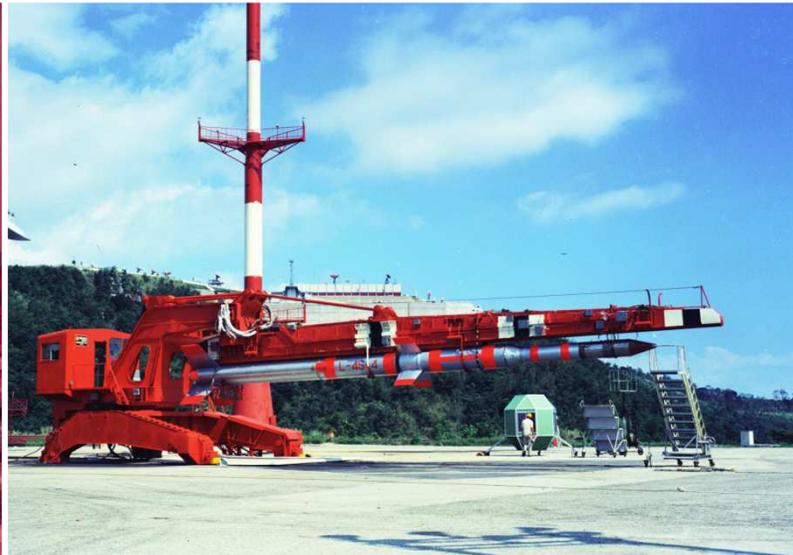
事象: 3段目が衛星部に追突し、整定した姿勢を大きく狂わせた。

原因: 残留推力対策が不適切であった。

第3段モータ前部にレトロモータを取り付ける。スプリングストロークを延ばし分離速度を稼ぐ。その薬量決定にはL-3H-6号機で確認する。

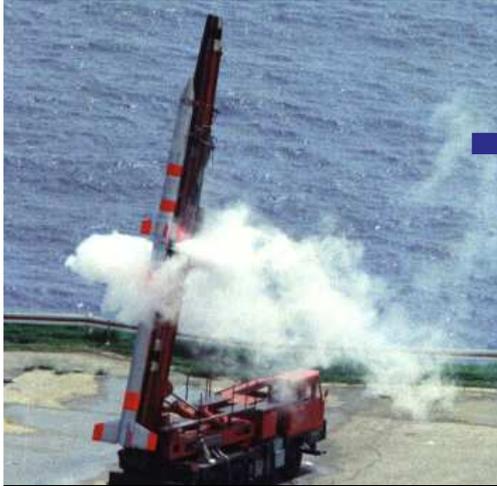
過酸化水素漏れで激しく反応

事象: 打ち上げ準備中に姿勢制御燃料の過酸化水素が漏れメインに点火した。

原因: 火薬式バルブを開けた際にウォータハンマ現象が起き、メインのノズル付近から過酸化水素が漏れ、火災が発生してメインの推薬に着火した。

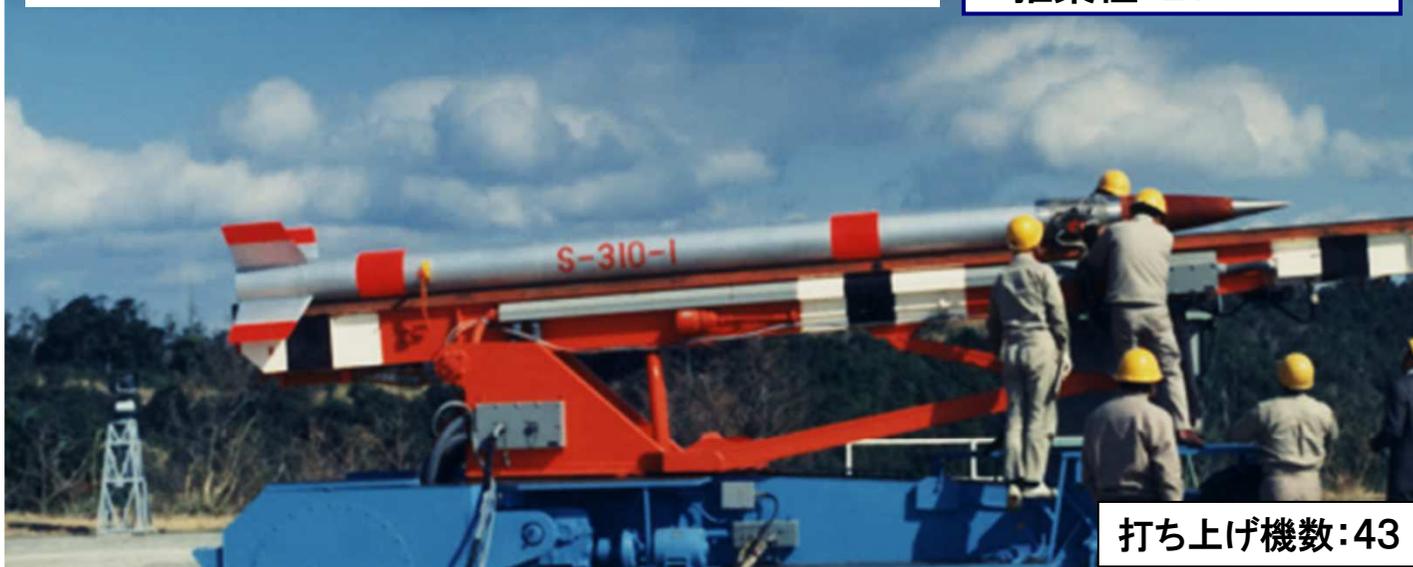
Y<sub>0</sub>デスピナ

事象: Y<sub>0</sub>デスピナ作動せず。

原因: 不明。

本機は推力レベルを2段階にした新型モータで尾翼をひねってスピン(2 rps)を発生させ飛行安定性を確保している。

構造、ワイヤー巻付け強さ、点火系等を見直す。

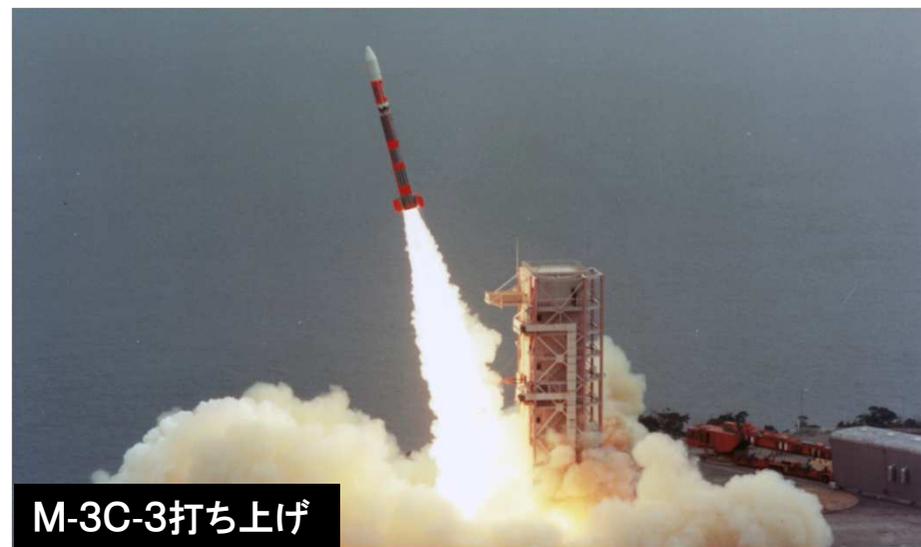
事象:2段目が水平に飛行した。

原因:2段目と3段目の姿勢制御の基準角が X-3分のコネクタ離脱時に長いケーブルに溜まった電気容量による電気スパイクが発生して入替わる。

- ① コネクタ離脱時は通電しない
- ② END TO ENDの徹底
- ③ 表示、判定にコンピュータの活用
- ④ CNEレジスタを10進法に変更

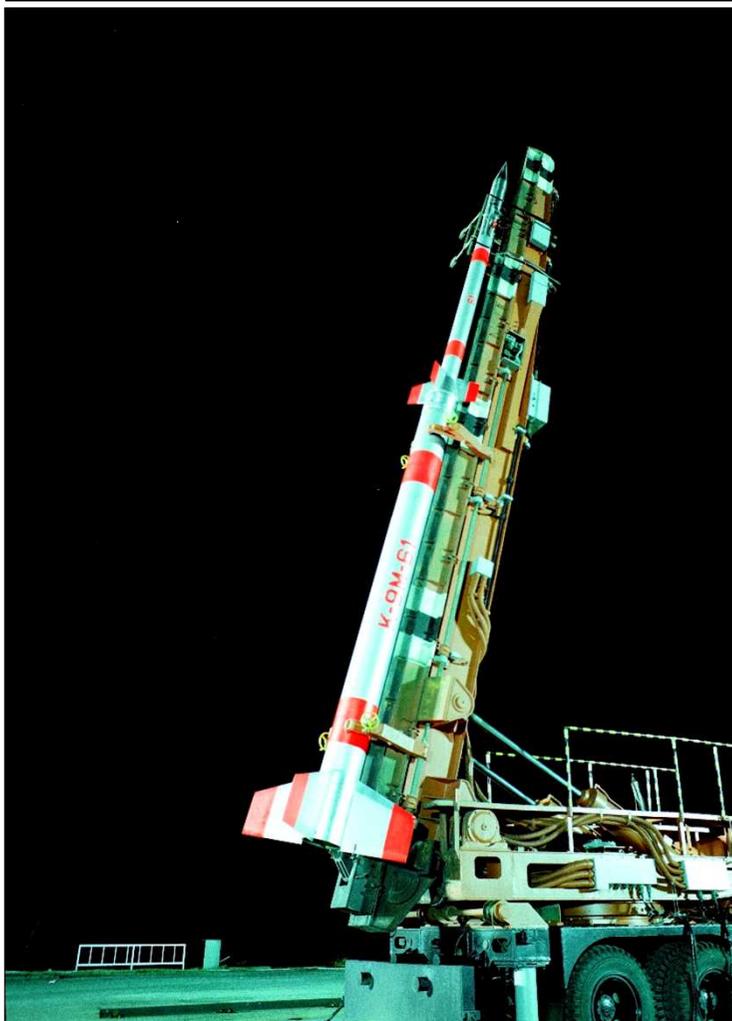
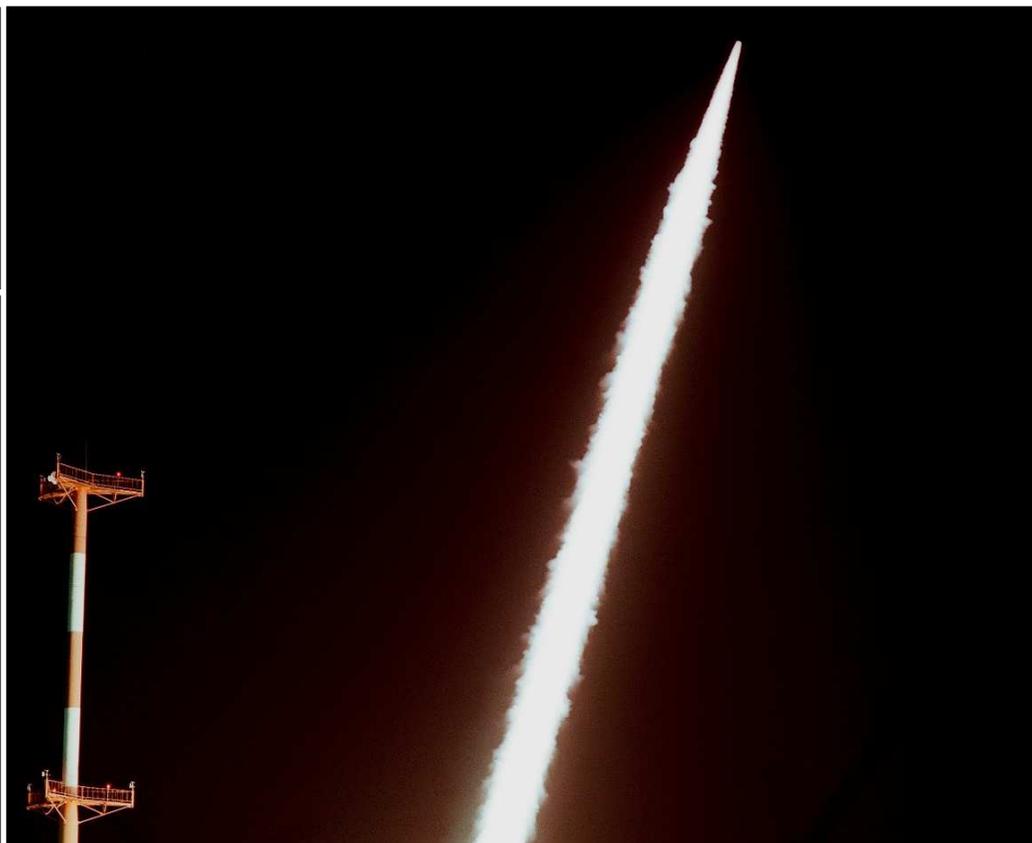
事象:メイン燃焼末期(X+8.5秒)に推力が無くなる。

原因:イグナイタ又はレス材がノズルに詰まりノズル側鏡板部を破壊した可能性あり。

レス材板厚を3 mmから1mmに変更する。

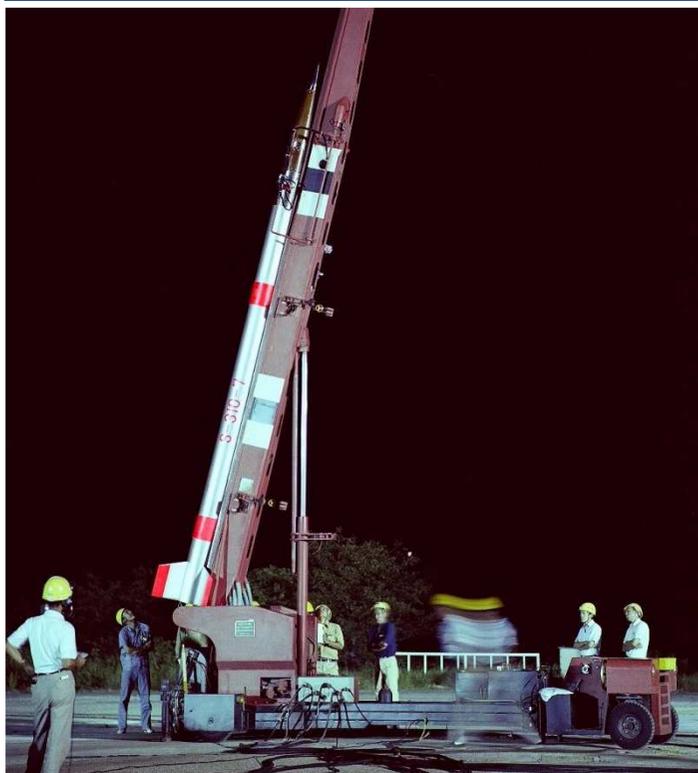
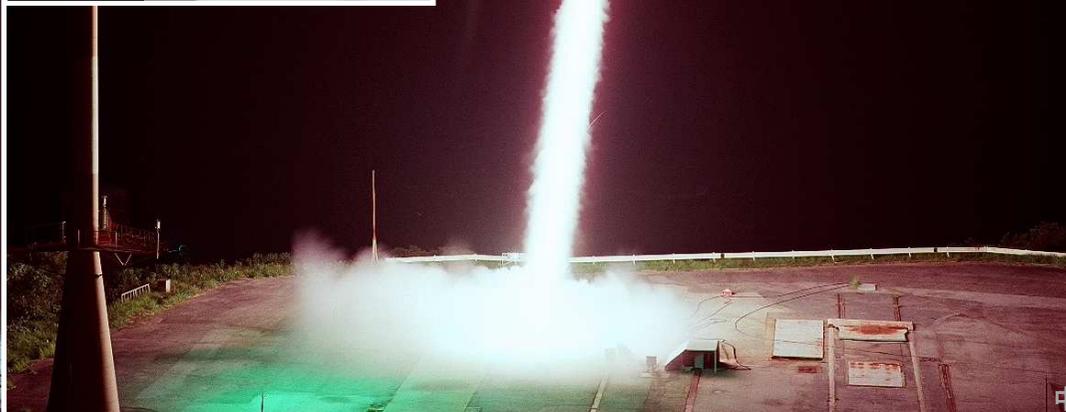
事象: 飛行中タイマが停止した。

原因: PIのポッティング処理が不十分で高圧ONして打ち上げ飛行中放電、計装を通じタイマを停止させた。

コネクタのポッティングは真空中で脱ぼうし流し込むこと。また 観測ロケットでは高圧電源投入は上空で実施する。1972年の科学衛星「でんぱ」でも同様の不具合があった。不具合情報の共有化が望まれる。

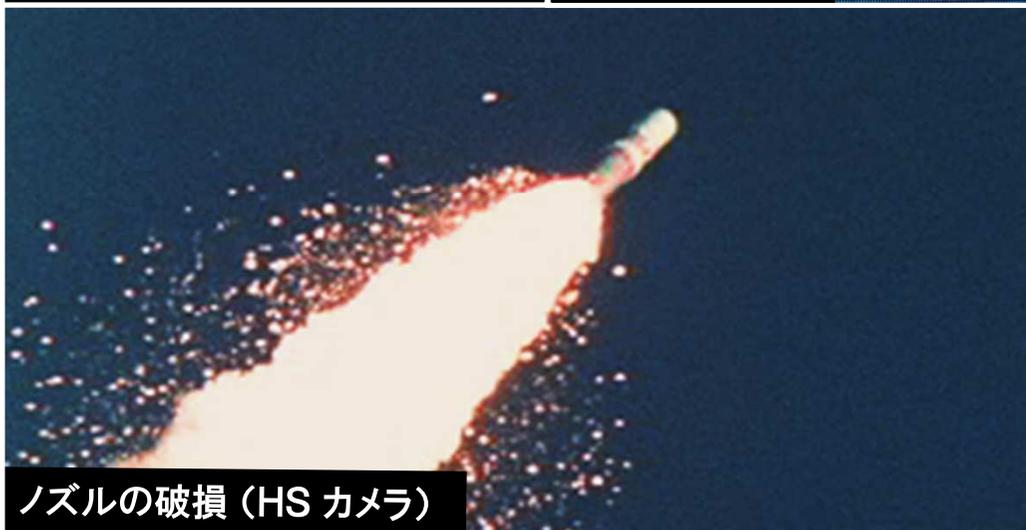
ノズルの破損 (HS カメラ)

事象: ノズルグラファイト破損で異常飛行した。  
原因: スロート部の製造過程に問題があった。

ノズルスロート材を三次元カーボン／カーボン複合(3D-C/C)材に変更する。

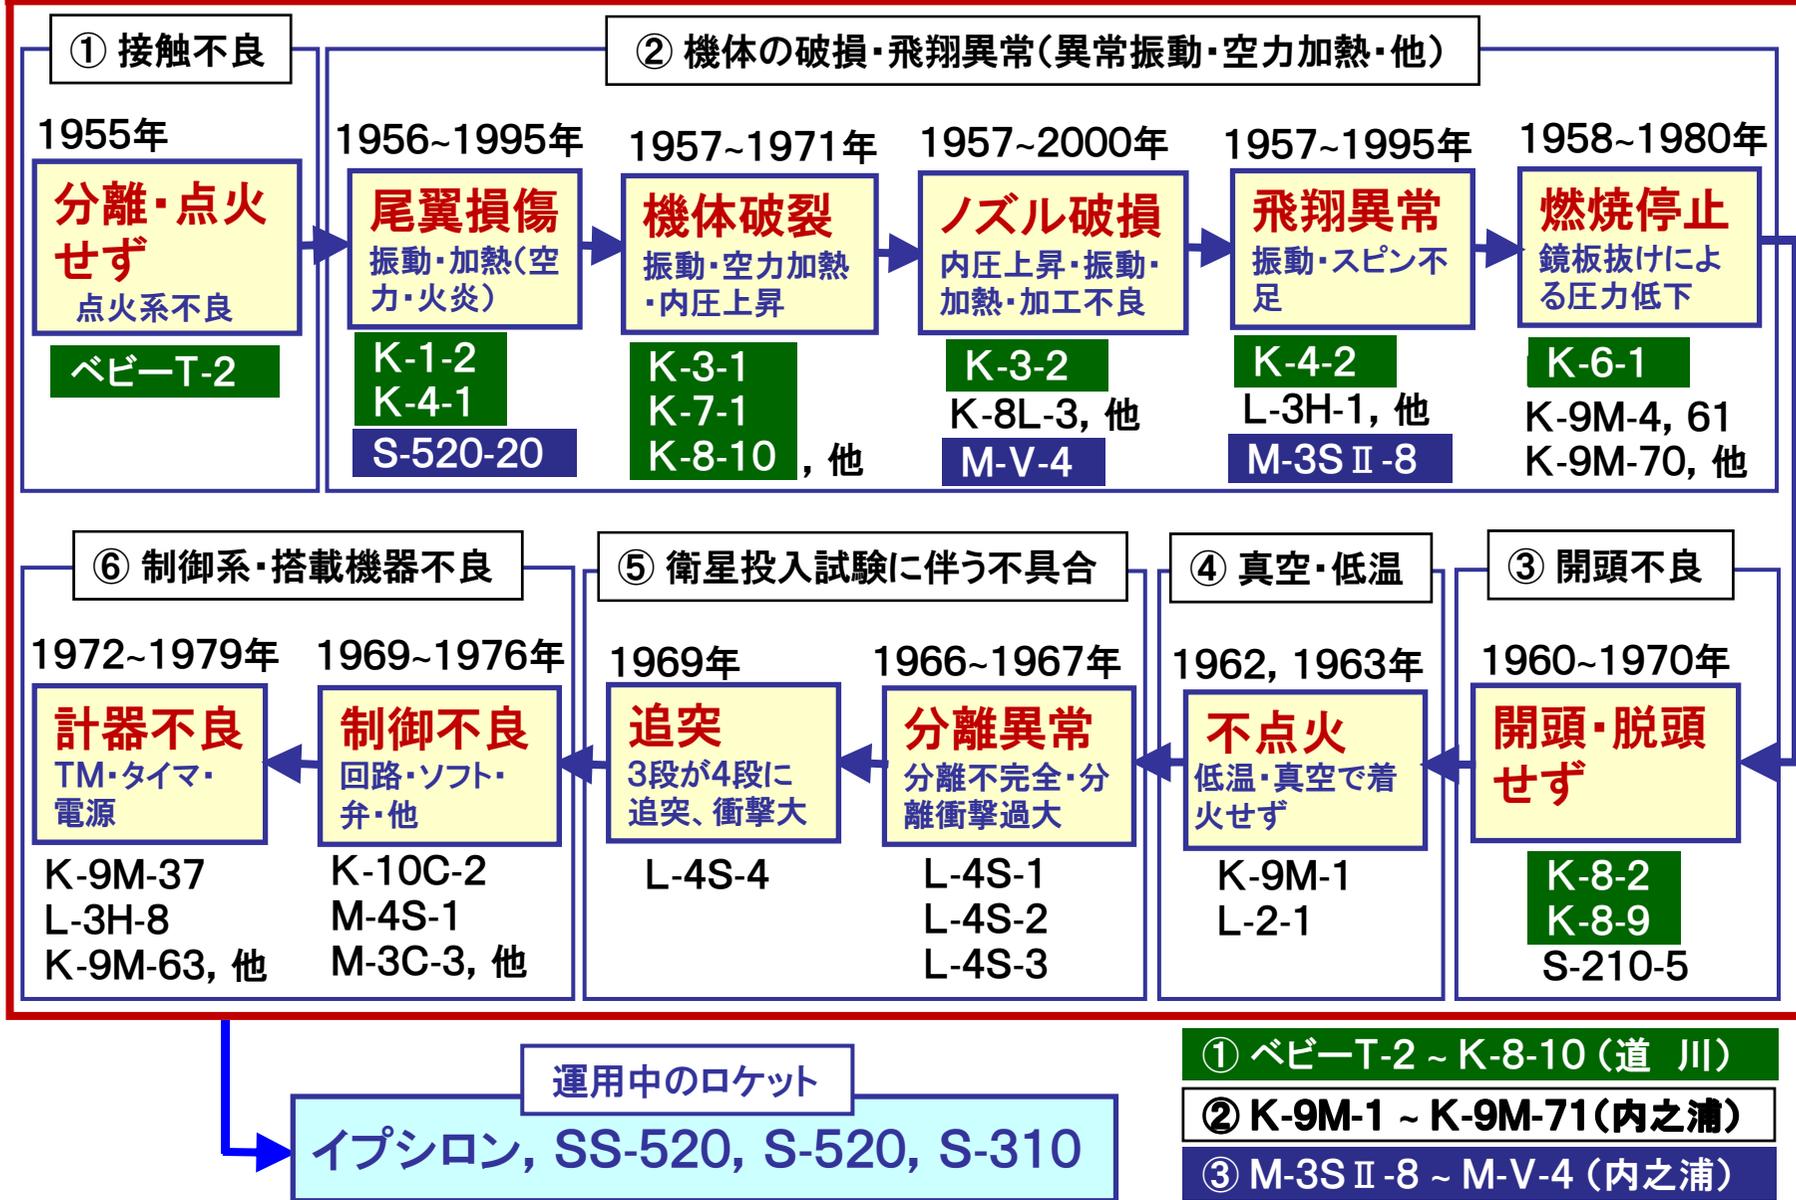
## 2. ロケット失敗履歴

観測ロケットとMロケットを含めた客観的な比較になっています。打ち上げ失敗対象はロケットと制御系及びテレメータとタイマ(基本計器)の不具合による失敗で衛星、観測系は含みません。

1. 道川の実験(①～③)では、何も無いところからの開発で失敗がつづきます。振動と空気加熱、燃焼室内の耐熱設計に苦戦していたようです。開発当初から搭載機器の不調はつづいていました。
2. 内之浦に移りロケットが性能向上し、到達高度が300km以上になると新たな不具合として宇宙環境下の低温で④「不点火」が発生しました。またL-4Sによる衛星打ち上げでは、⑤「分離異常」と「追突」の問題に直面しました。その後不具合の傾向も変わり、⑥「制御系や基本計器の不具合」で失敗する機体が現れてきました。この苦労のおかげでMロケットの開発は順調でした。  
観測ロケットとして長年愛用されたK-9Mは何回かの改造がされています。打ち上げ失敗9件の内、チャンバーの鏡板が抜け燃焼が止まる事例が5件発生したのが特徴的な事例でした。
3. M-3S II以降の打ち上げ失敗は3機でした。その特徴は初号機ではなく、S-520は20号機目、M-3S II型は8号機目、M-V-4は3号機目と打ち上げが続いている中での失敗でした。

1. 少しでも気になることは後回しにしない。
2. 変更や不具合対策はそれに伴う影響を確認する。
3. 不具合の共有化は必要である。
4. 過去の不具合は見やすく整理しておくこと。
5. ロケットの怖さを知ること。
6. 人の和が実験成功の秘訣。
7. あきらめない精神と冒険心を継承してほしい。
