日中大洋横断気球

Transoceanic Flights between Japan and China

Abstract: Transoceanic flights over East China sea have been discussed since 1982 as a collaborative experiment between Japanese and Chinese scientists. This was realized in 1986 to perform test flights, launching balloons in Kyushu Inland. Two flights were conducted in July and those payloads were successfully recovered near Shanghai area. This paper describes some details of launching, tracking, payload and recovery for these test flights.

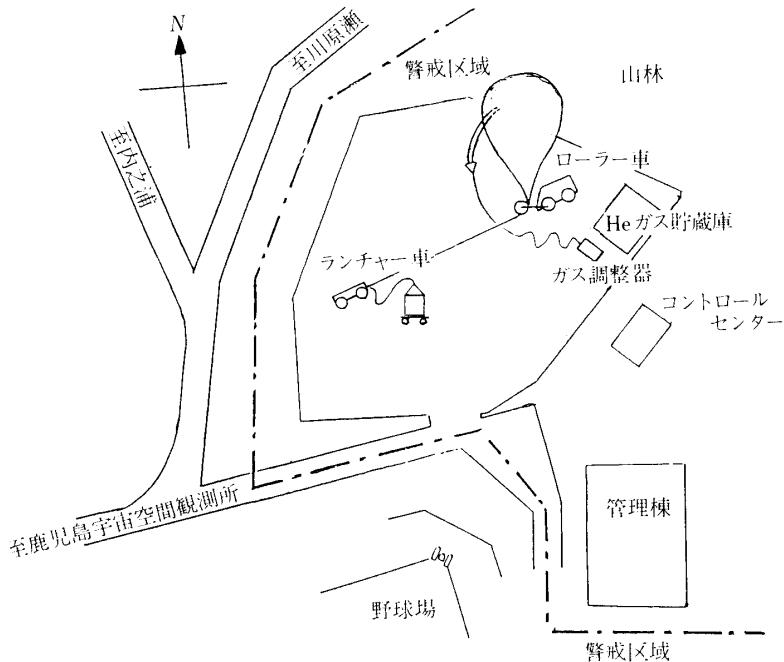
図1 放球システム

KSC施設より1km離れた所に内之浦町民総合運動場がある。隣接地に乗用車が160台収容出来る駐車場が完備されている。この駐車場はロケット発射台地と比較して、塔やアンテナ等の尖起物がなく、面積は60m×90mで路面が補装されており、気球放球場としての條件を備えている。面積は狭いがB₅₀程度の気球まではここで充分放球可能な所である。内之浦町の御好意により気球放球期間だけ借用し、片隅に附帯設備を設けた。図-1に放球場平面図を示した。

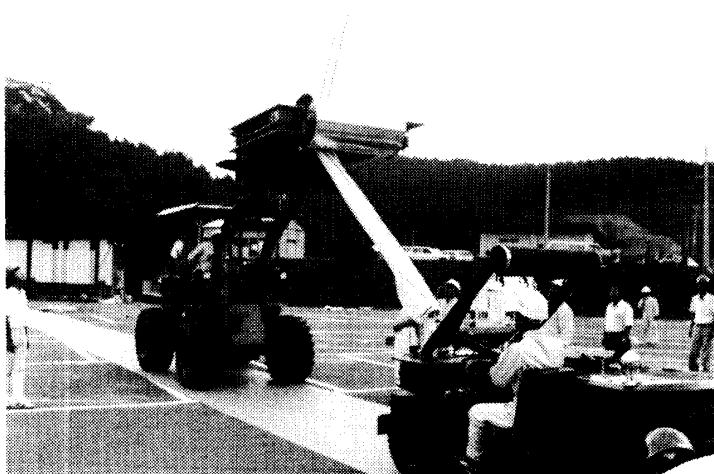
写真1

SBCの放球場は設置された回転テーブルを中心として放球設備が整備されているが、他の放球場ではこの様な気球のための設備はない。また狭い場所での放球では、気球伸展で場所をとるのでローラー車とランチャー車を交互に動かして、放球場の中心に立て上げた気球が来るような放球作業方法を探る必要がある。この目的のために2つとも自走車とした。写真-1に気球の立て上げ作業中のローラー車、ランチャー車を示した。

ローラー車はブレーキ性能の良い四輪駆動のシャベルローダーを改造して製作した。ローラ径はSBCのものと同じで直径60cmである。浮力をつけた気球を立て上げて行く際、単にブレーキをゆるめるだけで車が走行しだす。気球が風に吹かれた場合ほどブレーキ性能が問題になるので二輪駆車より四輪駆動車のペイローダを選んだ。機種としては小松製作所のWA-70を選び、7tonの自重で充分な作業安定性を有している。

ランチャー車は3.5ton用フォークリフトで型名は小松製作所FD-35型である。大巾に運転席等を改造して製作した。フォークブレードを取りつけるマスト部を切断し、その空間の基底部に張力型のロードセル共和電業社製LTH-1TE型を取付けた。浮力測定は最大1トンまでの張力を測れるようにしてある。

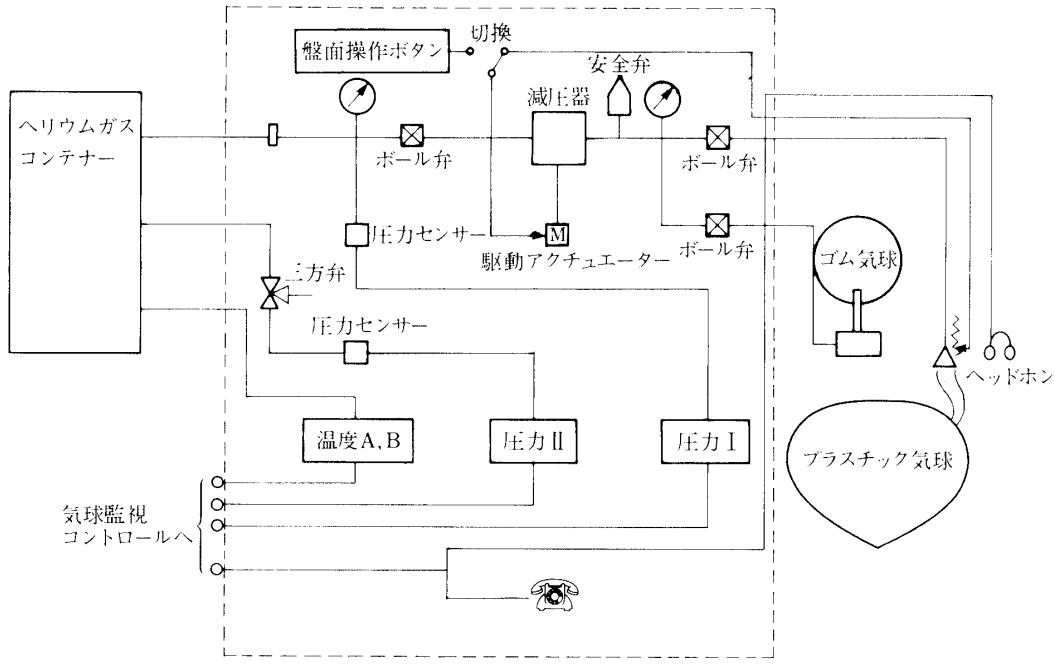
図2 ヘリウムガス供給装置

減圧器本体は村上製作所EMX 5型を使い、配管系も出来るだけ直線にして管内圧力損失をなくすようにした。ブロック図を図-2に示しておいた。

SBCの場合は配管途中に電油アクチュエーターのニードル弁を設けこれを操作した。今般は減圧器の2次圧設定部にモーターを設け、注入は常に二次圧ゼロからスタートを開始し、二次圧設定を自由にコントロールするようにした。これは村上製作所と検討の上製作した自動可変二次圧減圧器である。操作中に注入者がレバーをはなすと二次圧は自動的にゼロに復帰するように安全には充分配慮してある。

150気圧のガスコンテナより減圧して気球にガスを注入する。注入量としては、毎分 25m^3 を目標に設計した。500kgの浮力を20分間で充填し、注入開始してから30分間位で放球してしまう方が地上風の影響を少なく出来る。

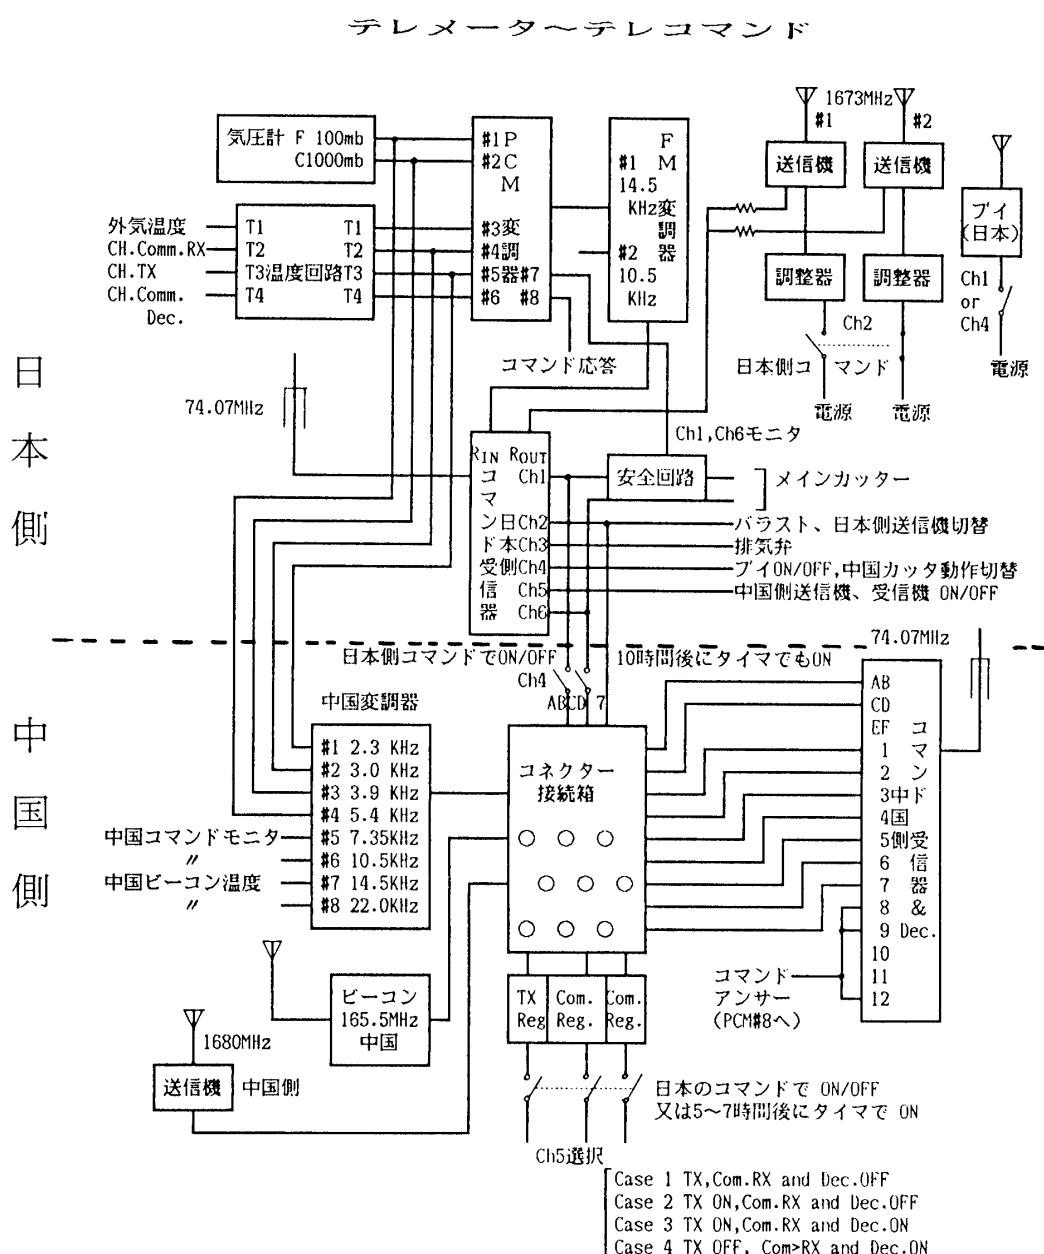
図 3 基本搭載機器の構成図

(ロ)の気球基本搭載機器の高々度浮遊の環境下における動作のチェックとしては、1つのゴンドラに両国で製作した同じ機能をもつ基本搭載機器を同時に搭載し、その性能を試べた。特に、この日中大洋横断気球用として初めて製作した中国側のテレメータおよびコマンドのチェックに主眼を置いた。搭載した基本搭載機器の構成図を図 3 に示した。この図の上側が日本側基本搭載機器、下側が中国側基本搭載器を示す。使用したテレメータの主伝送周波数は、日本側が 1673 MHz、中国側が 1680 MHz を用いた。コマンドは、従来日本が使用しているダブル・トーン方式を中国側が今回初めて採用し気球に搭載した、送信用波数は 74.07 MHz であった。データの変調器は、両国の共通な復調装置を考慮して、IRIG 基格の副搬送波を用いた。観測器回収ラジオ・ブイは、日本側が 1688 MHz を中国側が 165.5 MHz のビーコンを搭載した。

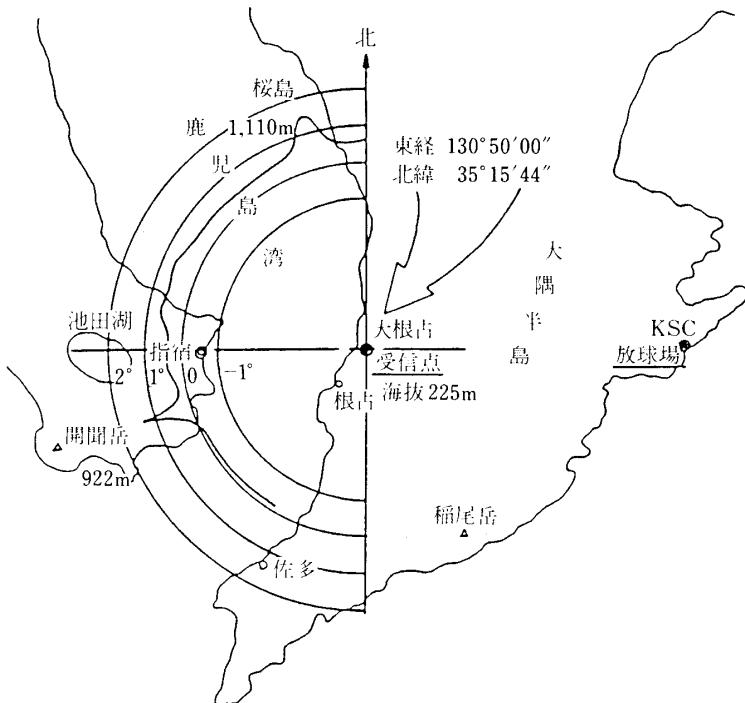
図 4 大根占受信所からの電波の見通し限界

(い)の両国の受信体制は、日本側が鹿児島宇宙空間センター（KSC）では、西側が開けていないために KSC から真西に 24 km 離れ、海拔 255 m の大根占の NTT の無人中継地に移動観測車を設置し受信を行った。また、中国側は、日本が搬入した可搬型受信装置を上海天交台の屋上に設置した装置、南氾に中国側移動観測車を設置し受信を行った。日本側大根占受信の電波の見通し限界を図 4 に示した。この図より、大根占は電波の受信限界をアンテナの仰角を示すと、開聞岳の方向だけが 1.5 度であり、それ以外の西側は全て 0.5 度以下となっている。気球高度 25 km 以上では中国側受信責任領域である東経 126 度まで十分受信可能な場所である。大根占において受信した気球追尾データを KSC の総合指令本部に NTT のモデム回線を用いて伝送した。伝送システムを図 5 に示した。伝送速度は 300 bps であり、データはアンテナの方位角および仰角と測距データであり、KSC で PC-9801 XA を用いて、気球高度および航跡を大根占受信点とほとんど同時に知ることができる。

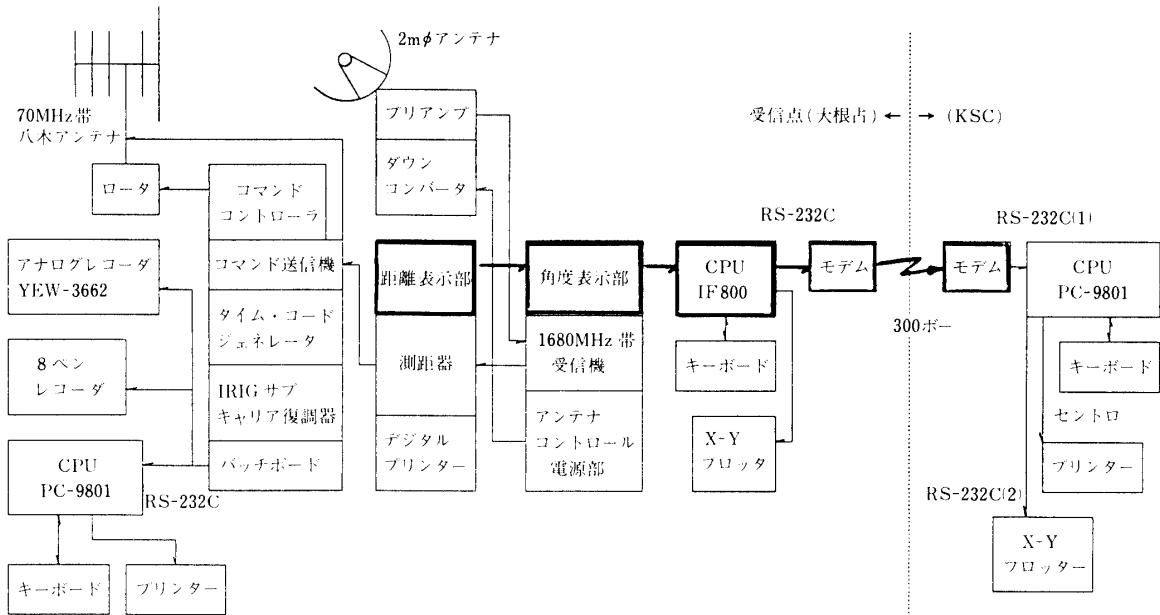
図 5 モデム伝送回線構成図

移動観測車（大根占）データ受信→データ転送（KSC）

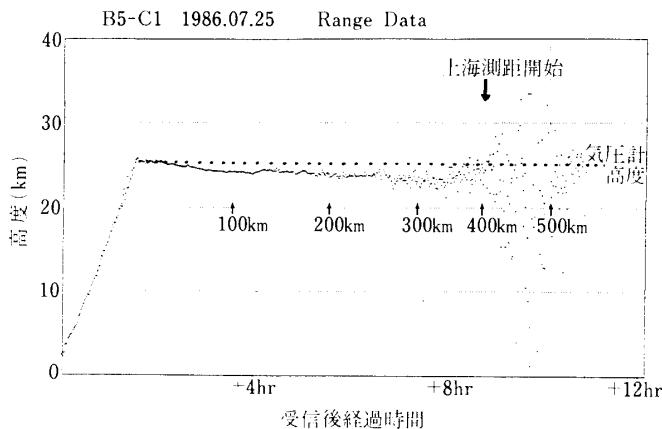
図 6 B₅-C 1 気球高度曲線

きず、放球後2～3分に始めて受信できることになる。この気球は大変安定しており、一定の水平遊浮高度を保ち、時速70 kmで西方に進行し、放球後11時間で日本側受信限界に達した。この気球の高度曲線を図6に示した。

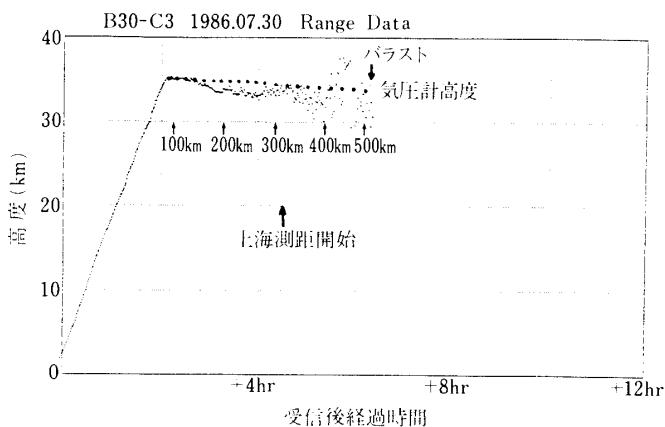
図 7 B₃₀-C 3 気球高度曲線

第2回目のテスト飛翔は1986年7月30日6時11分に行われ、毎分270 mで正常に上昇し、高度35 kmで水平浮遊に入った。この気球は、その後時速100 kmで西方に進行し、放球後6時間で日本側受信限界に達した。この気球の高度曲線を図7に示した。

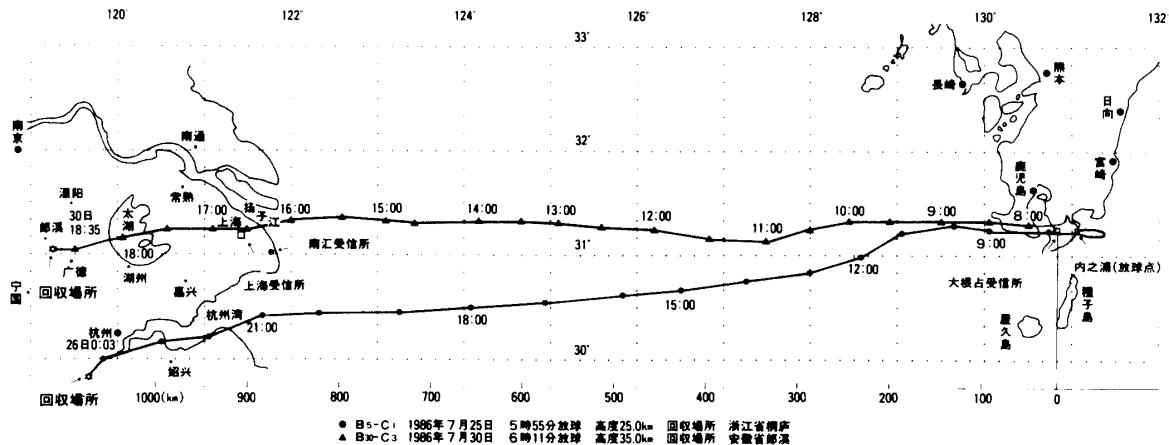
図 8 大気球航跡図

2回のテスト飛翔の気球航跡図を示したのが図8である。

この2回のテスト飛翔の結果、7月下旬に放球した気球は、高度25 kmでは放球後15時間で中国本土に飛行し、高度35 kmでは放球後10時間で中国本土に飛行した。また、両国が同時に受信できた範囲は、高度25 kmの気球では大根占受信点から直距離にして420 kmから550 kmの受信範囲内であった、高度35 kmの気球の場合は320 kmから580 km

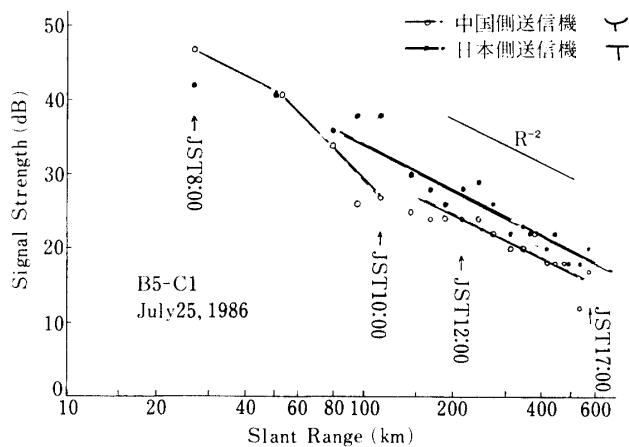
図 9 1.6 GHz テレメータの送信強度特性

両国の1.6 Hz帯テレメータの送信強度特性を大根占受信点からの距離で示したのが図9である。地上における両国のテレメータの送信強度は、日本側送信機が700 mW、中国側送信機が800 mWであった。図9より分かるように、気球が大根占受信点から近い距離のときは中国側の送信強度が日本側のものより強い強度を示しているが、距離が遠くなるにつれて日本側送信強度が約3 dB高くなっている。また、中国側送信強度特性は、距離が遠くなるに従って、何段階かにおれまがり、距離が150 km以遠になると、送信強度は距離の2乗に反比例する特性を示している。一方、日本側送信強度特性は初めから距離の2乗に反比例する減衰特性を示した。この違いは日本の送信アンテナのグラウンド・プレーンが

平板型の形状であるのに対し、中国のものはおわん型の形状をしている。このためアンテナ・パターンの違いにより、図9に示したような特性曲線を示したものと考えられる。しかし、両国の送信機から送信されたデータは、大根占受信点における電波の受信限界まで正常に受信することができた。

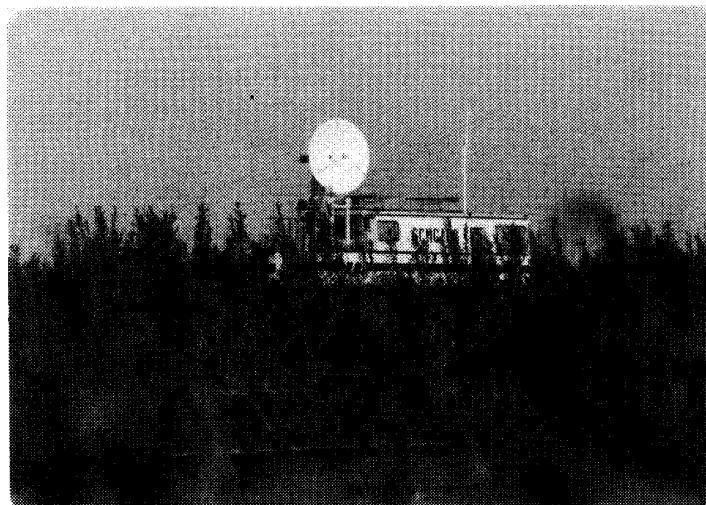
写真2

日本の鹿児島内の浦で放球された大気球を中国で受信するため、中国側受信設備の支援として日本からも受信システムを送り中国の上海天文台の屋上(121°25'38"E, 31°11'25"N)に設置した。中国には宇宙空間科学中心(SSTC)所有の日本のものと似た受信システムの移動観測車がある。写真2は中国の移動観測車である。中国側はこのシステムを上海の東

南東約40 km にある南汎(121°54'E, 30°57'05"N)に配置し、受信点とした。中国に飛来した大気球は中国側受信および、日本の支援受信点の2箇所によって受信、追尾した。

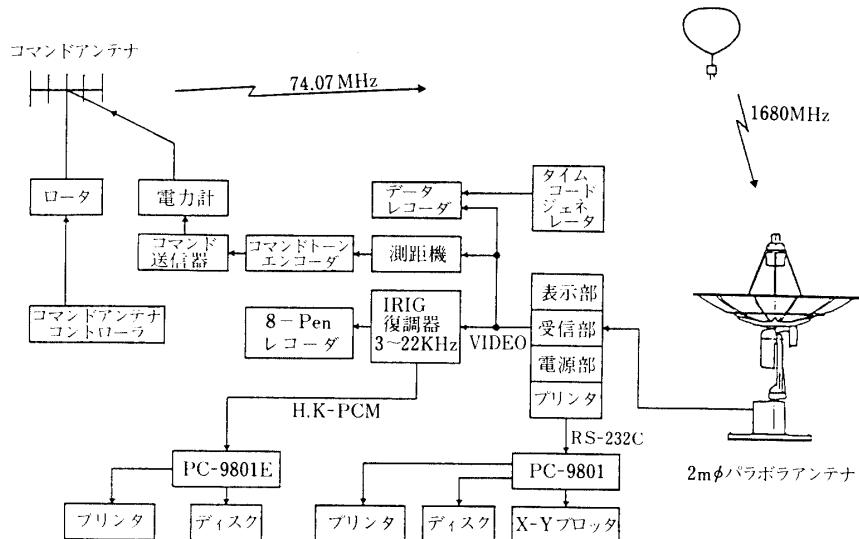
図 10 中國での受信支援システム

日本の支援受信システムのブロック図を図10に示した。このシステムは受信系、追尾系、復調部、信号処理部から成っている。受信アンテナは2mφのパラボラ型で反射板はメッシュ構造である。可搬型に製作(明星電機(株))されたアンテナ部は重量約100 kgであるが、ほぼ5つに簡単に分解することができ、各々20~30 kg程度の重量となる。

復調部はIRIG規格の復調器で3~22 kHzが復調可能である。受信系から得られた測距、高度角、方位角をPC-9801(NEC)で演算処理し、結果はディスプレイ、プリンタに出力されるとともに、X-Yプロッタに航跡が描かれる。また、データはフロッピーディスクに保存される。

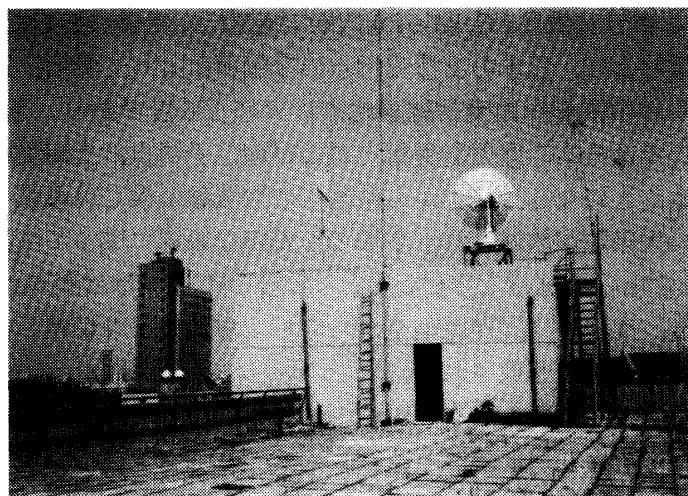
写真 3

上海天文台の屋上に設置したアンテナ部の様子を写真 3 に、受信室内の配置を写真 4 に示した。受信アンテナの電波軸等は写真 3 の左側に見える 15 階建ビル (中国上海気象局) の屋上を借り気象ゾンデ、ラジオブイ等を用いて行なった。

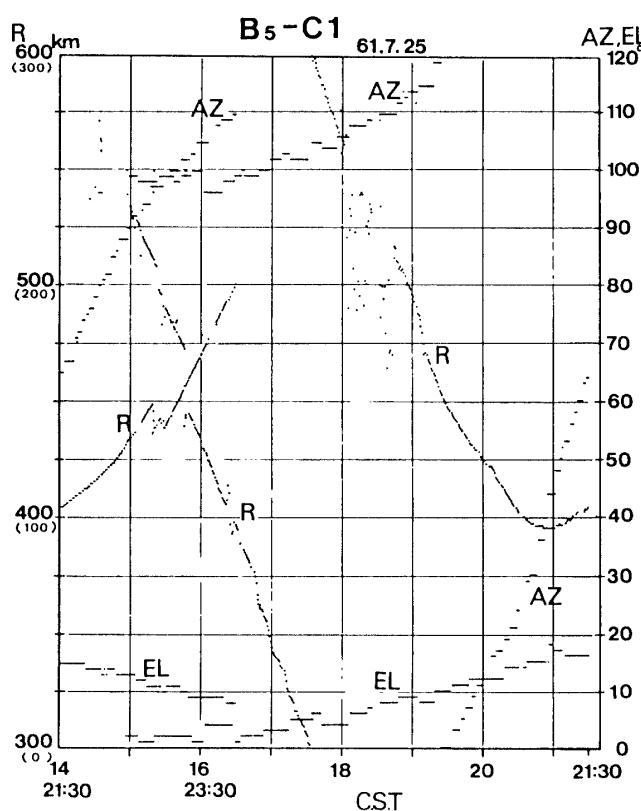
図 11 大気球追尾結果

図 11 に B₅-C 1 気球について手動追尾結果を示した。高度角 (EL), 方位角 (AZ) とともに手動のため分散が大きい。

B₅-C 1 気球は 61 年 7 月 26 日午前 0 時 3 分に切離されたが、切離し約 1 時間前に測距の合わせなおしを行い、約 20 km 手前に修正した(図 11 の R データ参照)。これは測距デー

タと気球高度(気球搭載半導体気圧計データ)およびELから算出した直距離との比較から検討し、実行した。結果的にはこの時点での修正が回収予想地点にそのまま影響してしまった。AZ, ELの手動操作による精度は±1.5°程度と思われる。この様な場合、中国側に受信が受継がれる地点で、日本から送られてくる追尾データによる測距合わせだけが大きな重要性をもつことになる。今回はテレックスを使用し、追尾データを取得したがければ時間遅れを少なくするため電話連絡が望ましいと思われる。B₅-C 3 気球の追尾結果はB₅-C 1 気球と同様であるので省略する。回収予想地点は2度目の手動操作でもあり追尾も良好で半径2 km以内であった。この気球は7月30日18時35分に切離された。

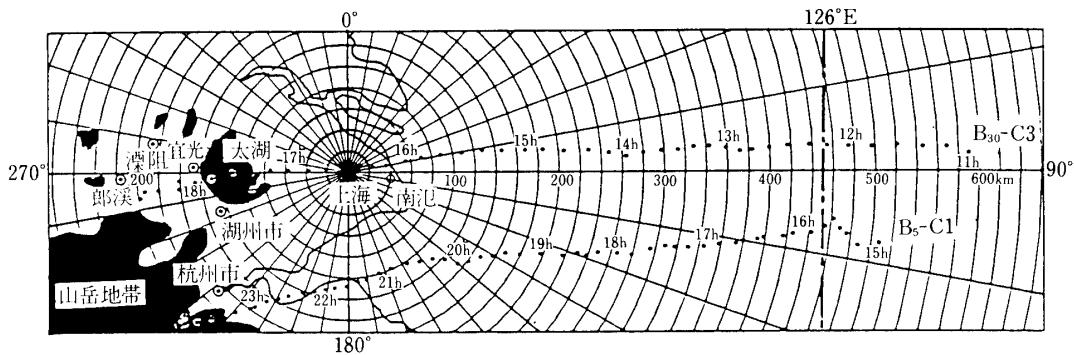
図 12 大気球航跡

図12に2機の大気球についての航跡を示した。

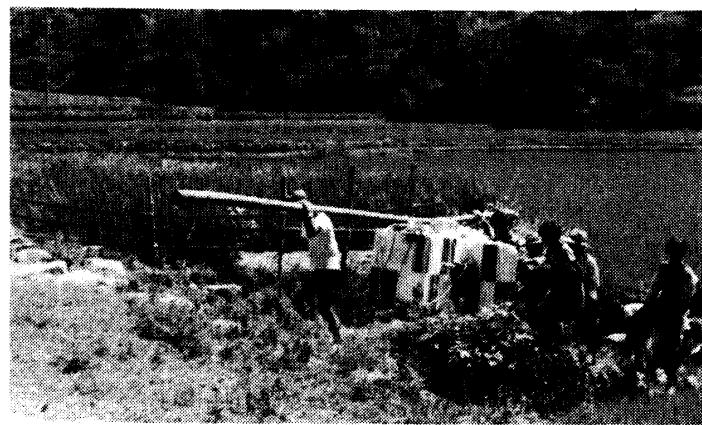
写真6

今回結果的には日本側からは回収に参加させてもらえなかった。この様な状況では回収時の観測器の取扱い、方法等について中国側との十分な話し合いが必要である。日本の回収用受信機は操作法を説明し渡したが、本来の威力を発揮する前に住民からの連絡により翌日には回収の連絡が入った。人口の差であろう。気球切離し地点は中国側で決定され、中国側で切離しが行なわれる。観測器の回収作業を写真6に示した。

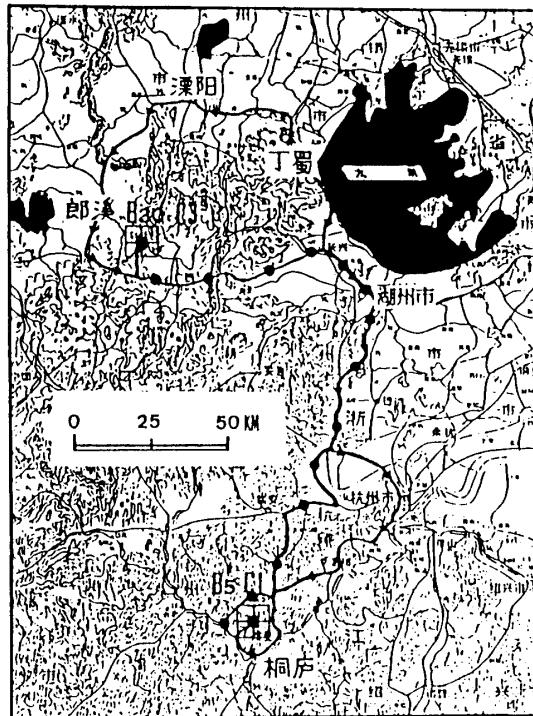
図13 回収経路

図13に2部隊の回収経路を示した。最終的な待機点は1部隊が太湖の西岸丁蜀、他は太

湖の南岸湖州市である。回収隊は各々独立な道を通って回収地点に向かい合体している。
なお、中国における受信と回収の結果は表1にまとめた。
