## 6. 航空機胴体スケールモデルの疲労特性に及ぼす各運航荷重要素の効果

国土交通省航空局 岡田 孝雄

航空宇宙技術研究所 寺田 博之

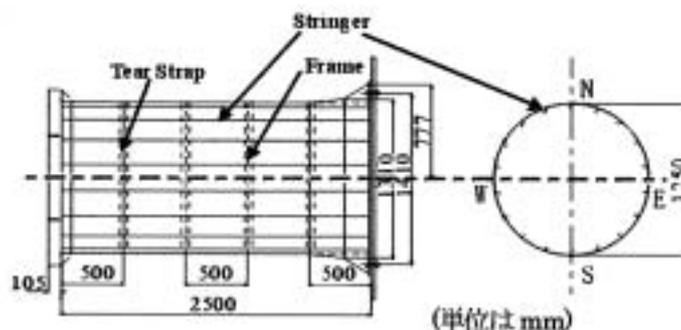
図 1 胴体供試体形状

図 1 に、与圧疲労試験に使用した供試体の形状と寸法を示す。供試体は、厚さ 0.8mm の 4 枚の曲面板を 3 列のカウンタサンクリベット継手を用いて締結し、18本のストリンガー、6本のフレーム、6枚のテアストラップを有する 5つのベイで構成されている。外板の圧延方向は長手方向と一致している。リベットピッチは18mm、リベットの軸径は3.2mmである。MSD挙動について調べるために、図 1 のE部の継手中央部の5つのリベット孔周りに、電気拡散法により長さ1mm、幅0.1mmの初期欠陥を導入した。

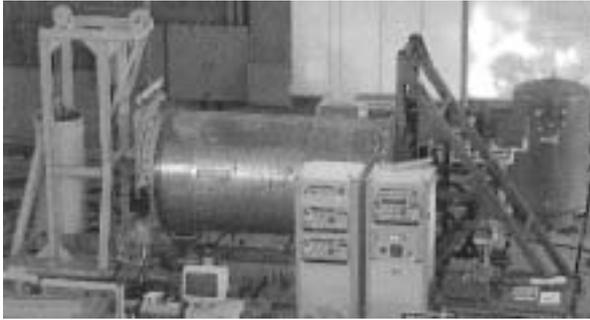
図2 胴体疲労試験装置

胴体疲労試験装置を図 2 に示す。供試体の一端は固定され、もう一方はバランスウェイトにより自重が相殺されている。曲げ荷重及びねじり荷重下における供試体端部での破壊を防止するために、端部にはダブラーが取り付けられている。試験条件を表 1 に示す。

曲げ荷重及びねじり荷重は供試体自由端側に取り付けられた 1 組の油圧ジャッキを用いて負荷される。2 体目は 1 体目に曲げ荷重が加えられている。曲げ荷重値は、与圧最大時、与圧最小時でそれぞれ 19.8kN、10.4kN であり、曲げモーメントは 49.5kNm、26kNm である。負荷速度は 1Hz である。最大曲げ荷重は、荷重頻度分布より 20 フライトに 1 度胴体に生じると想定される荷重とした。本試験の目的の一つは、疲労寿命に及ぼす荷重成分の影響を調べることであるため、高めの曲げ荷重を設定した。

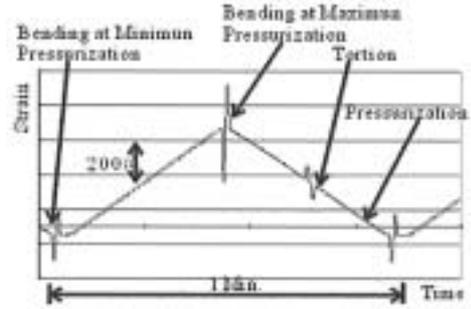
図3 ひずみ変化

試験条件をモニターするため及び外板、フレーム、テアストラップによる応力分担率を調べるために、ひずみ測定を行った。図 3 は胴体上面に長手方向に対して 45 度傾けて貼り付けたひずみゲージの与圧 + 曲げ + ねじり試験における結果を示している。

3 体目の供試体は、図 3 に示すように、2 体目の荷重条件に減圧途中で 6.73kNm のねじり荷重を加えた。約 151,000 サイクル時に、胴体側面の E 側のリベット孔周りに長さ約 2mm の疲労き裂が確認された。その後、幾つかの疲労き裂が確認されたが、181,503 サイクル時に E 側の内側のリベット列が破壊した。3 体目の疲労寿命は、1、2 体目よりも長くなる結果となった。ここで、図 6 に 3 体目のリベット孔周りから生じた疲労き裂の写真を 1、2 体目のき裂と合わせて示す。図より、1、2 体目のき裂発生位置は、リベット孔中心に平行な位置であるのに対して、3 体目のき裂発生位置は、1、2 体目と比較して上側にあることがわかる。また、破断した内側のき裂はリベット孔周りでなく、かしめ頭周辺から発生していることがわかる。継手の締結力が大きい場合、き裂発生位置は 3 体目と同様にリベット孔中心線上から移動し疲労寿命が長くなること、また、板厚が 2mm 以下の場合、かしめ頭側から破壊しうることが文献 7、8 で報告されている。従って、3 体目においては、継手の締結力が 2 体目と比較して高めであったと推定される。

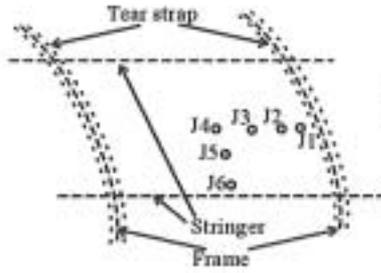
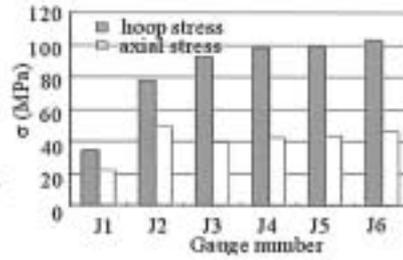
図4 ベイ内の応力分布

与圧最大時のベイ内の応力分布を図 4 に示す。無地は周方向応力、白抜きは長手方向応力を示す。テアストラップ近傍を除いて、理想円筒と同様、周方向応力は長手方向応力のほぼ倍であることがわかる。また、テアストラップによる応力減少が明らかである。著者らは川崎重工業と共同で補強平板の常温常湿及び腐食環境下における疲労試験を行ってきた<sup>6)</sup>が、継手部での疲労破壊を実現するために、補強平板取付部及び補強材の形状を工夫し、補強材部での応力を下げる必要があること

を確認している。胴体供試体試験からも、胴体構造のシミュレーション試験として補強平板の一軸荷重疲労試験を行う際には、図 4 で得られる応力分布を負荷する必要があることがわかる。

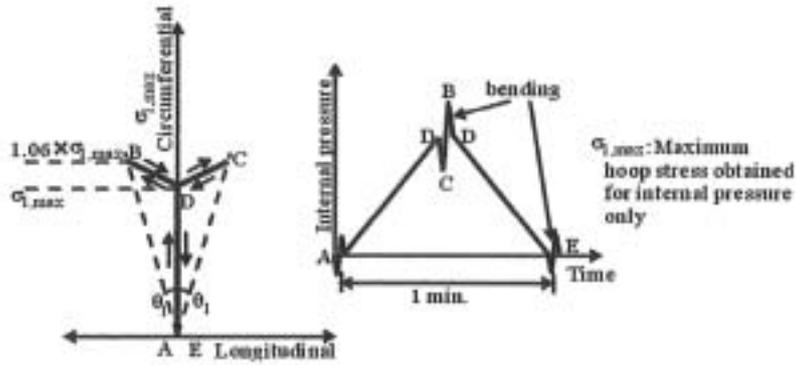
図5 最大主応力の変化

2 体目の与圧 + 曲げ疲労試験においては、供試体の両側面においてき裂が確認されたが、上下面ではほとんど確認されなかった。表 3 に示すように、これは全体的にき裂の確認された 1 体目とは異なる特徴を示している。曲げ荷重の影響は胴体側面と比較して胴体上下面において大きいと考えられるが、曲げ荷重は周方向にき裂が進展するように作用する。一方、与圧は、周方向応力が長手方向応力と比較して大きいため、長手方向にき裂が進展するように作用する。本試験の場合、上下面における与圧と曲げ荷重により生じる長手方向応力振幅は、与圧により生じる周方向応力振幅と比較して小さいため、上下面においても周方向応力がき裂進展に対する主要な応力と考えられる。胴体側面では、曲げ荷重によりせん断応力が生じる。ここで、座標変換式により主応力とその方向を求めた。今回の与圧 + 曲げ試験の場合、与圧と曲げによる胴体側面における最大主応力振幅  $1,amp$  は、与圧による周方向応力振幅  $hoop, amp$  と比較して約 6% 高く、長手方向に対して  $1$  16 度傾いている。このことは、胴体側面は、与圧 + 曲げ荷重により周方向応力振幅の 106% の応力振幅を受けることを意味している。この高い応力振幅が 2 体目の疲労寿命が減少した主な原因と考えられる。図 5 は与圧 + 曲げ疲労試験における胴体側面の最大主応力の変化を示している。

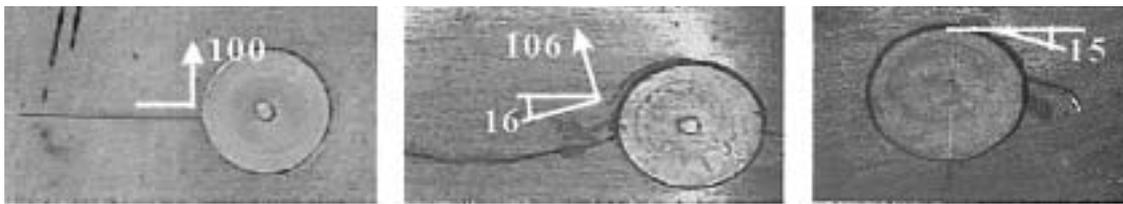
図6 疲労き裂の様子

1、2 体目のき裂進展方向についても比較を行った。図 6 に 1、2 体目のリベット孔周りから生じた疲労き裂の写真を示す。1 体目の場合、主応力は周方向応力であるためき裂進展方向は長手方向と一致しているが、2 体目の場合、長手方向に対して 10 ~ 20 度傾いており、両供試体とも最大主応力と垂直な方向にき裂が進展していることがわかる。供試体は、1 体目の約 2/3 の 79,515 与圧サイクルで急速破壊を生じた。

(a) 与圧試験

(b) 与圧+曲げ試験

(c) 与圧+曲げ+ねじり試験

胴体外側に発生したき裂の進展方向は、2 体目と同様に約 15 度傾いている。応力についてみると、ねじり荷重は減圧途中に加えることから、1 与圧サイクルにおける主応力振幅値には影響を与えない。このため、本試験において、ねじり荷重は疲労寿命に及ぼす影響はないと考えられる。次に、胴体内側に発生したき裂の進展方向には大きなばらつきがみられる。これは、かしめ頭近くではかしめの影響により応力分布が複雑であるためと考えられる。

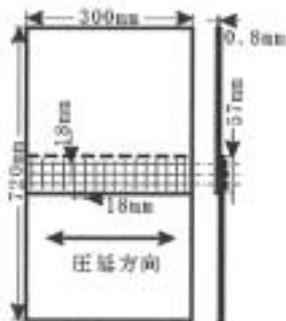
図7 補強平板継手試験片

胴体供試体の試験結果を一軸荷重試験結果と比較するために図 7 に示す補強平板継手の定振幅疲労試験を行った。継手の両端は、端部からの破壊を防止するためにボタンヘッドリベットを用いて締結した。胴体供試体の周方向応力 (Case 1) 及び与圧と曲げ荷重により生じる周方向応力と比較し 6% 高い最大主応力振幅 (Case 2) を平板試験片に負荷した。表 2 に平板試験結果の平均値も合わせて示す。バルジ効果及び長手方向荷重の影響により、平板試験結果は胴体供試体試験結果と比較して長いことがわかる。

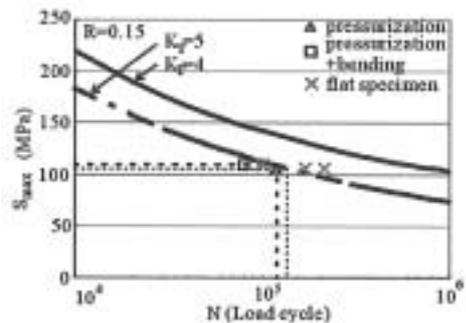
図8 試験結果とS-N曲線の比較

次に主応力振幅差が疲労寿命に与える影響を調べるために文献調査を行った。図 8 は、2024-T3

アルミ合金の疲労寿命の $10^4 \sim 10^6$ の間におけるS-N曲線を示している<sup>9)</sup>。図より、応力集中係数が高い( $K_T = 4 \sim 5$ )場合、曲線の傾きはほぼ一定であることがわかる。今回の試験の場合、6%の応力振幅の増加により疲労寿命が約15%減少することがわかる。図に、胴体供試体試験結果及び平板試験結果を合わせて示す。
