航空宇宙技術研究所報告

TR-1389

超高真空下，高スラスト荷重下における
固体潤滑転がり軸受のトライボロジー特性

TRIBOLOGICAL CHARACTERISTICS OF SOLID-LUBRICATED BALL BEARINGS AT HIGH LOAD CONDITIONS IN A VACUUM*

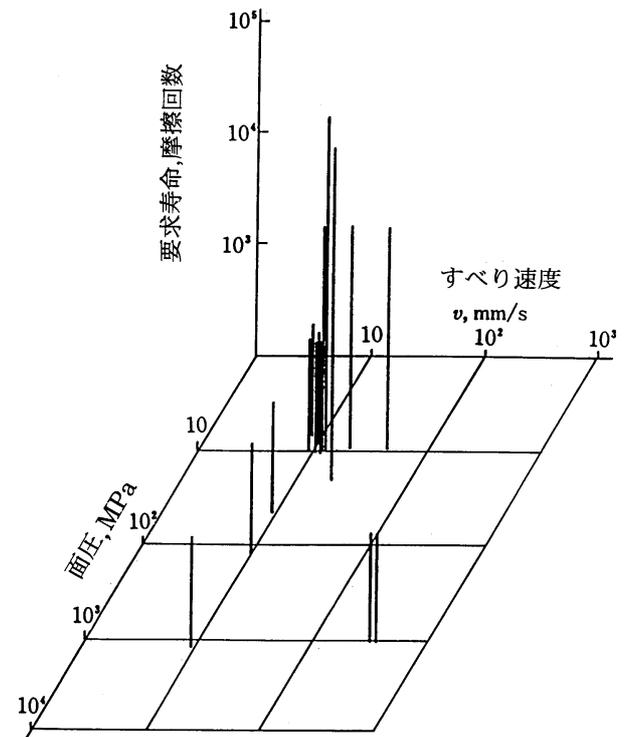
図1 JEM 予備設計段階での固体潤滑被膜への要求寿命

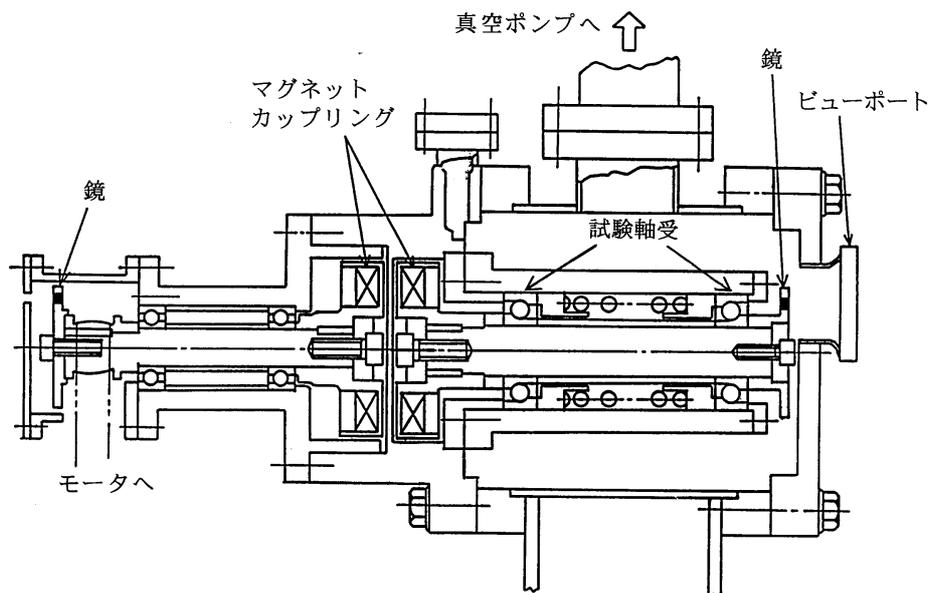
実験に用いた軸受試験機を図 2 ~ 図 4 に、一連の軸受試験の概要を表 3 に示す。図 2 は低荷重・高速下の試験(表 3 の試験番号 VAC-A, VAC-B) に用いた超高真空軸受試験機の構造で、人工衛星用の軽荷重軸受の研究⁵⁾⁶⁾ に使用したものである。2 個の試験軸受に支持された主軸は、真空槽外部からマグネットカップリングにより駆動される。大気側の駆動軸と真空槽内の被駆動軸は、試験軸受の摩擦トルクにより微小な回転位相差が生じる。この位相差を光センサにより検出し、摩擦トルクを測定した。試験軸受にはコイルバネによりスラスト荷重を負荷した。スラスト荷重は試験番号 VAC-A が 50 N, VAC-B は 200 N で、回転数はいずれの試験でも 2000 rpm である。真空排気は、粗引きにソーブションポンプを用い、その後チタンサブリーメーションポンプとスパッタイオンポンプにより超高真空まで真空引きを行った。試験中はスパッタイオンポンプのみを作動させ、真空度は 10^{-5} Pa 台であった。この試験機では、摩擦トルクの測定方法に固有な問題により、摩擦トルクのゼロ点が正確にはわからないという欠点がある。このため実験では、試験開始前に軸受を手動で正転・逆転し、その起動トルクの間接点を摩擦トルクのゼロ点とした。試験途中では、試験を一時停止させ軸受を手動で正転させた時の値からゼロ点を補正した。

図 2 超高真空軸受試験機(軽荷重・高速回転用)

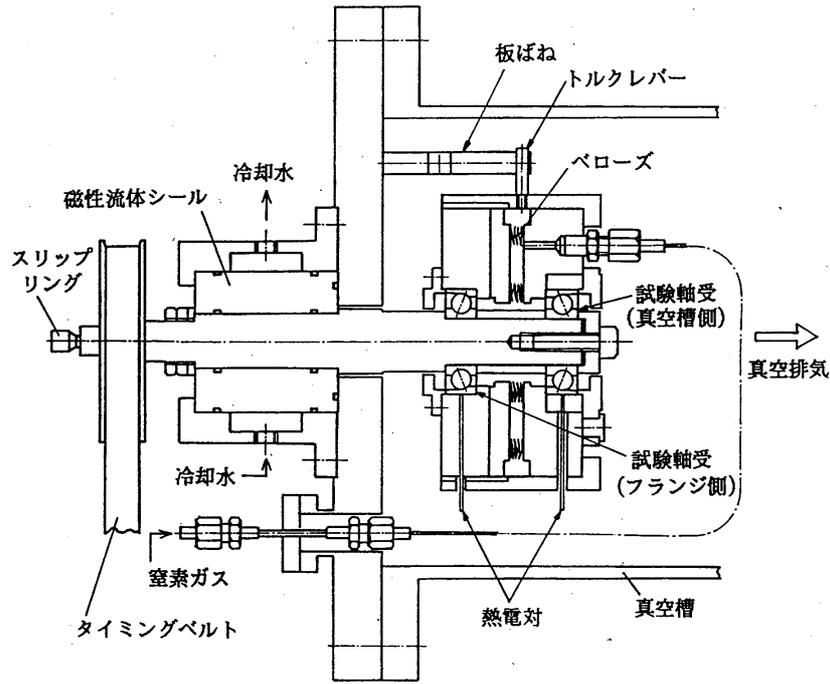
図 3 は、超高真空・高スラスト荷重ころがり軸受試験機である。この試験機を用いて実施した試験は、試験番号 HAL-1 ~ 5 の試験である。試験番号 HAL-1 ~ 2 は、内外輪・玉の MoS_2 スパッタ膜と保持器の PTFE 系複合材で

図3 超高真空高スラスト荷重軸受試験機

潤滑される軸受，試験番号 HAL-3 ~ 5 は鉛めっき膜で潤滑される軸受である．2 個の試験軸受は，磁性流体シールユニット内蔵の軸受で支持された主軸の一端に取り付

けられている．主軸は真空槽外部からタイミングベルトを介して可変速モータで駆動される．スラスト荷重は2 個の試験軸受の間に設けたベローズ内を真空槽外部から外径 1 mm のステンレスチューブを通して窒素ガスを送り，加圧することにより負荷した．摩擦トルクは，真空槽内に設けたひずみゲージを貼りつけた板バネにトルクレバーを押しあてて測定した．試験軸受の外輪ハウジングを電氣的に絶縁し，主軸の大気側端にスリップリングを設置することにより，個々の軸受の内外輪間の接触電気抵抗を測定した．真空排気は，粗引きにソーブションポンプを用い，その後チタンサブリーメーションポンプとスパッタイオンポンプにより超高真空まで真空引を行った．試験中はスパッタイオンポンプのみを作動させ，真空度は 10^{-5} Pa 台であった．この試験機では，回転数・スラスト荷重ともに試験中に変更することが可能である．ただし，実験では回転数は 200 rpm 一定とし，スラスト荷重を 10 N ~ 3000 N の間で変化させた (HAL-5 のみは試験開始時の荷重増大時に摩擦トルクが上昇したため，最大荷重 550 N までしか負荷していない)．

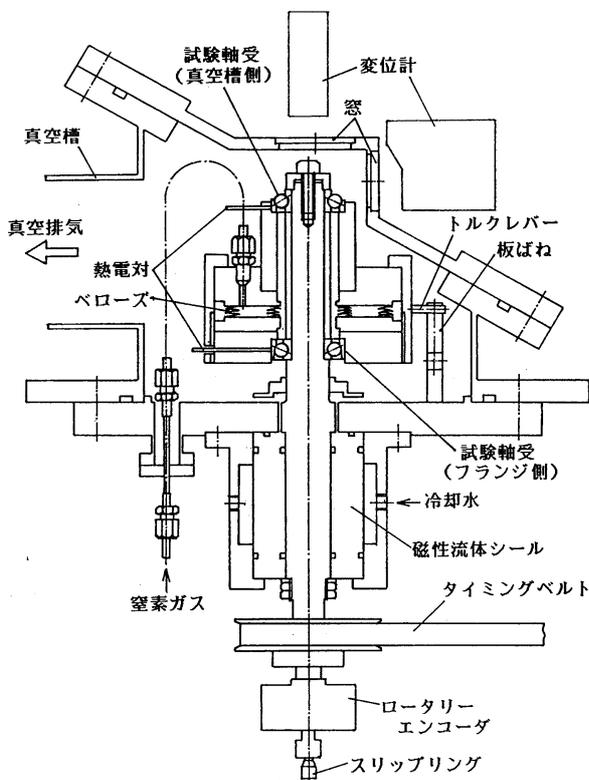
図4 超高真空高スラスト荷重軸受試験機 (保持器運動測定用に図3を改造)

図4は，保持器の運動をモニタリングするために図3の試験機を改造したものである．主な変更点は，回転軸をやや長くし垂直に設置したこと，真空排気系をターボ分子ポンプとしたことである．図3の場合はハウジングの自重 (約 2 kg) のラジアル荷重が負荷されるが，図4の試験機ではスラスト荷重のみが軸受に負荷される．この試験機を用いて実施した試験は，試験番号 HAL-6 ~ 11 の試験で，いずれも試験軸受は内外輪・玉の MoS_2 スパツ

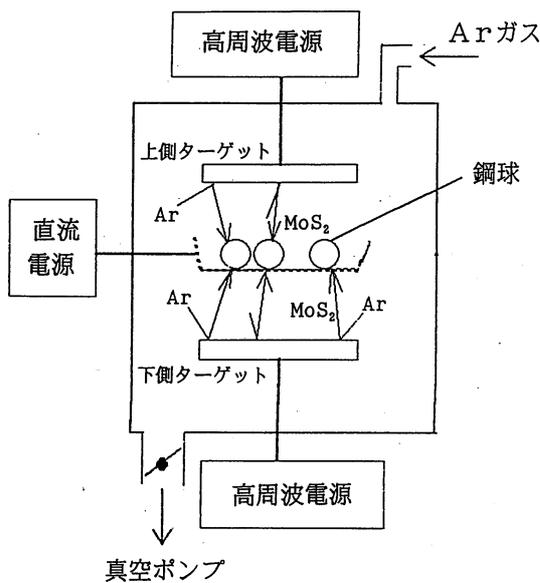
図5 2ターゲットスパッタ法（両面方式）

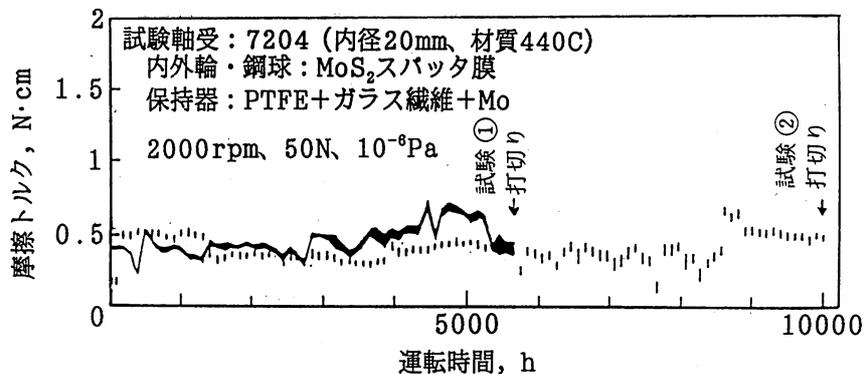
図6 宇宙用固体潤滑玉軸受の軽荷重下での性能

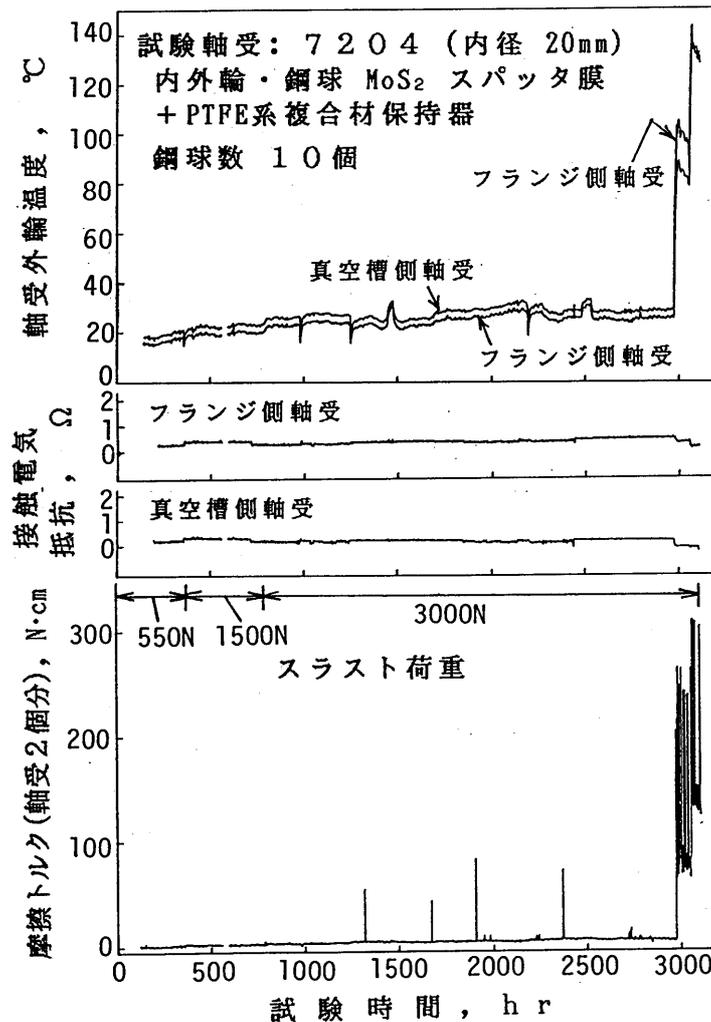
図7は、玉数が標準の10個の軸受を用いた試験HAL-1における摩擦トルク、内外輪間の接触電気抵抗及び軸受外輪温度の推移である。試験時間約3000 hrまではトルク値は数N・cm程度と低く安定しており、 MoS_2 膜により潤滑が良好に行なわれていることがうかがえる。ただし、1300 hrくらいから時々突発的に摩擦トルクが50～80 N・cmに上昇する現象が観測された。摩擦トルクが上昇している時間は10 sec程度であった。この原因は明らかになっていないが、試験後の玉表面は後述するように全面から MoS_2 膜がなくなっており運転中に玉の転走面が頻繁に変化していたと思われるため、以下のようなプロセスで摩擦トルクが突発的に上昇したものと推測した。運転に伴い玉の転走面の MoS_2 膜が摩耗していき、ついには破断して高摩擦トルクとなる。これに伴う高摩擦により玉

軸受外輪温度の推移は摩擦トルクの推移とよく対応している。定常運転時にフランジ側軸受が真空槽側軸受に比べて常に低い温度を示したが、これは磁性流体シールを水冷しているため、回転軸を介しての冷却作用が磁性流体シールの近くに位置するフランジ側軸受に大きく現れたためである。約3000 hrで摩擦トルクが上昇した時には、逆にフランジ側温度が高くなっており、フランジ側軸受が寿命に達したことを示唆している。真空槽側軸受の温度はフランジ側軸受よりも数分遅れて上昇しており、フランジ側軸受の発熱が回転軸やハウジングを介した熱伝導により真空槽側軸受の温度上昇を引き起こされたものと思われる。約3050 hrではさらに摩擦トルクが上昇したが、この時以降はフランジ側、真空槽側の両軸受ともに同様の温度を示した。この時点で、真空槽側軸受も寿命に達したものと思われる。なお図中、時々、軸受外輪温度が低くなっているのは、停電等のため試験を一時中断し、温度が低い状態で試験を再開したためである。また、定常運転時にフランジ側軸受と真空槽側軸受が同様に上昇する現象が試験時間約1500 hr、2500 hrでみられたが、1500 hrはサブレーションポンプをONにしたため、2500 hrは実験室の空調の故障により室温が上昇したためである。周囲は真空断熱状態であり、熱が逃げる経路が回転軸に限られているため、サブレーションポンプのヒータによる放射熱程度でも熱バランスが崩れ、温度上昇につながるものと思われる。

軸受内外輪間の接触電気抵抗は、試験中、ずっとほぼ0 Wを示したままであった。摩擦トルクが急増した際には、接触電気抵抗がやや低下する傾向がみられるものの、

図7 摩擦トルク，接触電気抵抗，軸受外輪温度の推移（試験 HAL-1）
 （試験 HAL-1： 10^{-5} Pa，最大荷重 3 kN，回転数 200 rpm）

CMM-4 試験(図中では転移膜潤滑と表示) とほぼ同じ摩擦トルクを示した. この時の軸受の摩擦係数は0.025程度である. この結果は, 試験HAL-1(図7), 試験HAL-2(図10) で摩擦トルクが上昇したのは, MoS₂ スパッタ膜で良好に潤滑されている状態から, CMM-4 試験と同じ潤滑状態へ移行したためであることを示している. 試験後の軸受の損傷がそれほど大きくないこともこれを裏付けている. CMM-4 試験の潤滑状態は, 前述したように PTFE の

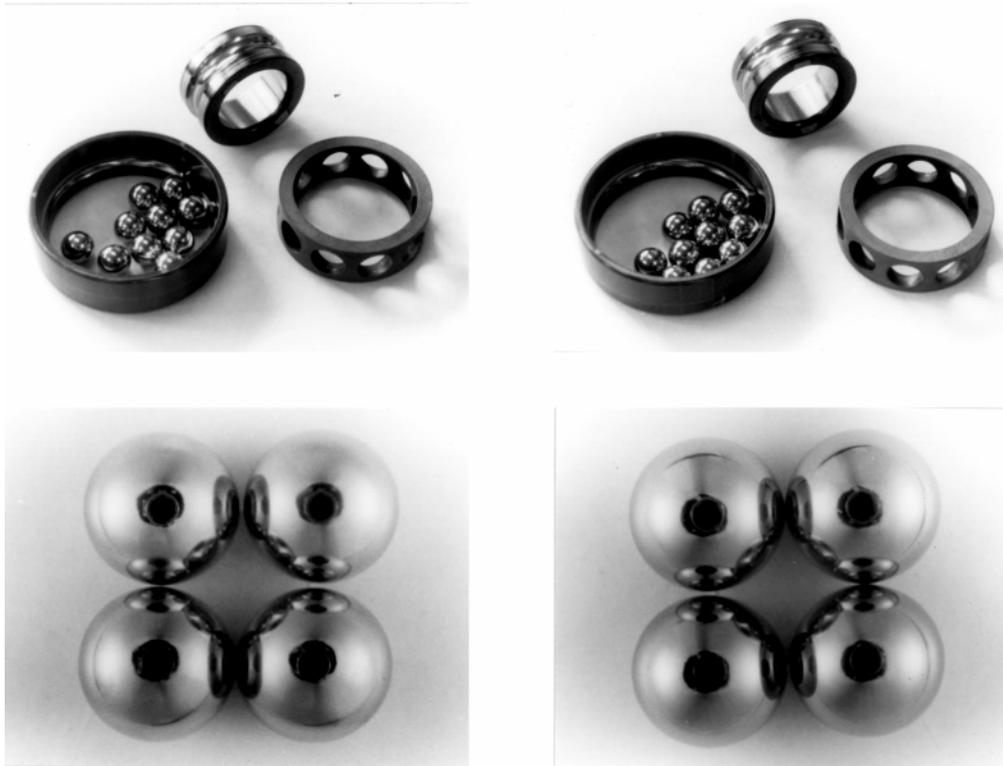
試験後の軸受の外観を図8，9に示す。図8に示したように，玉の MoS_2 膜は全表面から消失していたが，玉表面はきれいな金属光沢を示しており，金属同士が凝着したような痕跡は認められなかった。内外輪の転走面も図9に示したように大きな損傷は認められなかったが，顕微鏡観察では内輪の転走面にわずかながらピッチングが観察された。本試験は純スラスト荷重下の試験であり，玉と内外輪の軌道間でスリップがなければ鉢巻状のしゅう動痕が玉に認められるはずであるが，玉の全表面から MoS_2 膜が消失していた。このことは，運転中，頻りに玉と内外輪軌道間でスリップが生じていたことを示唆している。

図8 試験後の軸受及び玉の外観（試験 HAL-1）

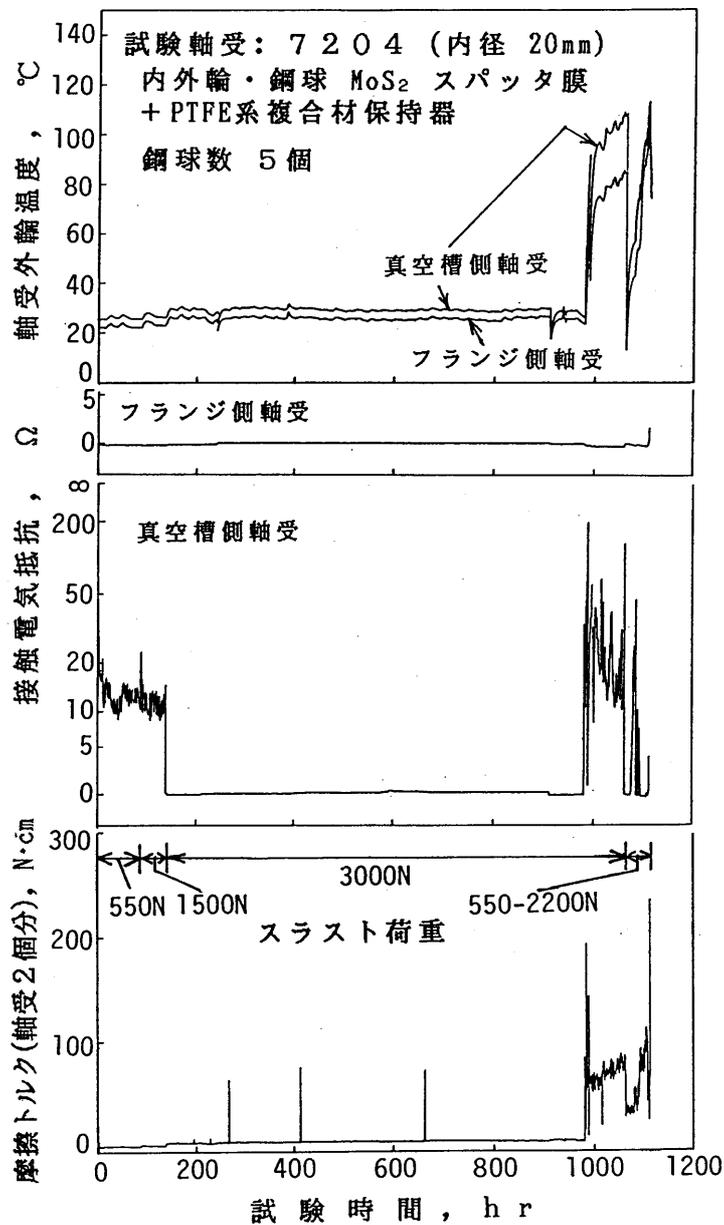
図10は，玉数を5個に減らし接触面圧を高めたHAL-2試験での摩擦トルク，接触電気抵抗及び軸受外輪温度の推移である。試験時間980hr頃から摩擦トルク値は上昇し，1113hrでトルクリミッタが作動し試験を終了した。摩擦トルクが安定している980hr以前に数回突発的なト

図 10 摩擦トルク，接触電気抵抗，軸受外輪温度の推移（試験 HAL-2）
 （試験 HAL-2：玉数5個，10⁻⁵Pa，最大荷重 3 kN，回転数 200 rpm）

ルク上昇がみられることは玉数10個のHAL-1試験の場合と同様である．また，軸受外輪温度の推移が摩擦トルクの推移とよく対応していること，定常運転時にフランジ側軸受が真空槽側軸受よりも低い温度を示したことも，玉数10個のHAL-1試験の場合と同様である．この試験では，約980 hrで摩擦トルクが上昇した時には真空槽側温度が高くなっており，真空槽側軸受が先に寿命に達したことを示唆している．その後1100 hr以降では，フランジ側，真空槽側の両軸受ともに同様の高い温度を示し，この時点では両軸受ともに寿命に達していたと思われる．

接触電気抵抗は，フランジ側軸受では試験中常にほぼ0 Wを示したが，真空槽側軸受では運転初期の荷重が低い時，及び摩擦トルクが大きくなった時に数十 Wの値を示した．図11に，接触電気抵抗が大きくなった状態での変

前節の図10に示した試験では MoS_2 膜が破断した後、短期間で保持器が破壊した。このため本試験では、比較的軽い条件で運転して転移膜を徐々に形成させることを意図し、最初のスラスト荷重増加時には各荷重で24時間程度運転し、徐々に荷重を増加させた。その結果、1495時

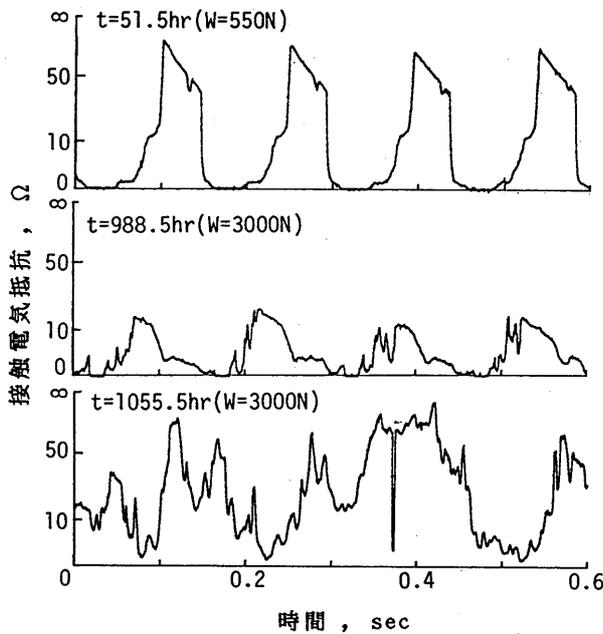
図11 接触電気抵抗の変動(試験 HAL-2)

動の様子を示す．試験初期の荷重が低い時(試験時間 51.5 hr)と摩擦トルクが上昇した直後(試験時間 988.5 hr)では約6.9 Hzの周期性が認められた．この周期は外輪傷傷の特性周波数(6.7 Hz)にほぼ一致している．電気抵抗が増大する原因，及びこのような周期性が現れる理由については，他の試験結果と併せて，付録2で検討した．付録2に示したように，接触電気抵抗が周期的に変動したのは外輪転走面に付着した摩耗粉に起因するものと思われる．一方，試験時間1055 hrでは，接触電気抵抗の変動に特定の周期は認められない．保持器の破壊がこのあたりから徐々に始まり，玉と内外輪の位置関係が乱れたためと思われる．

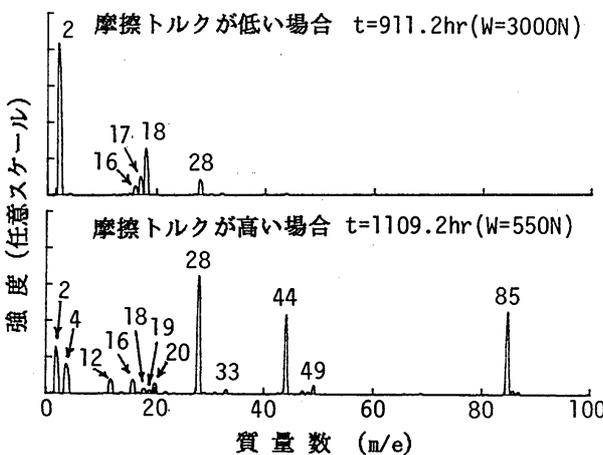
図12 Q マスペクトル (試験 HAL-2)

この試験では，4重極質量分析計を用いて試験中のアウトガスの成分を測定した．図12にマスペクトルの測定結果を示す．摩擦トルクが低い場合には，質量数 $m/e = 2, 18, 28$ などが検出された． $m/e = 2$ は H_2 ，18は H_2O ，17と16は質量分析計測定部でイオン化させた際に H_2O がクラッキングして生じたOHまたはO，28は CO_2 がクラッキングして生じたCOまたは N_2 と推定される．これらのピークはイオンポンプで排気される真空状態では通常に検出されるピークであり，この結果は，摩擦トルクが低い場合には軸受からの固有のアウトガスはほとんどないことを示唆している．一方，摩擦トルクが大きい場合には質量数 28, 44, 85 のピークが顕著となっている．図13は，質量数 2, 18, 28, 44, 85 のピーク強度の推移を示した

図18は運転中のアウトガスのマススペクトルである。運転初期は質量数18(H_2O)のピークが大きいが、HAL-2試験(図12)では MoS_2 スパッタ膜が破断した後にのみ観測された質量数28(CO), 44(CO_2), 85(CF_3O)のピークが試験初期から認められた。また運転時間が進むにつれ、質量数28, 44, 85のピークが大きくなっている。図19は質量数18, 28, 44, 85のピーク強度を試験時間に対してプロットしたものである。質量数18のピークは、運

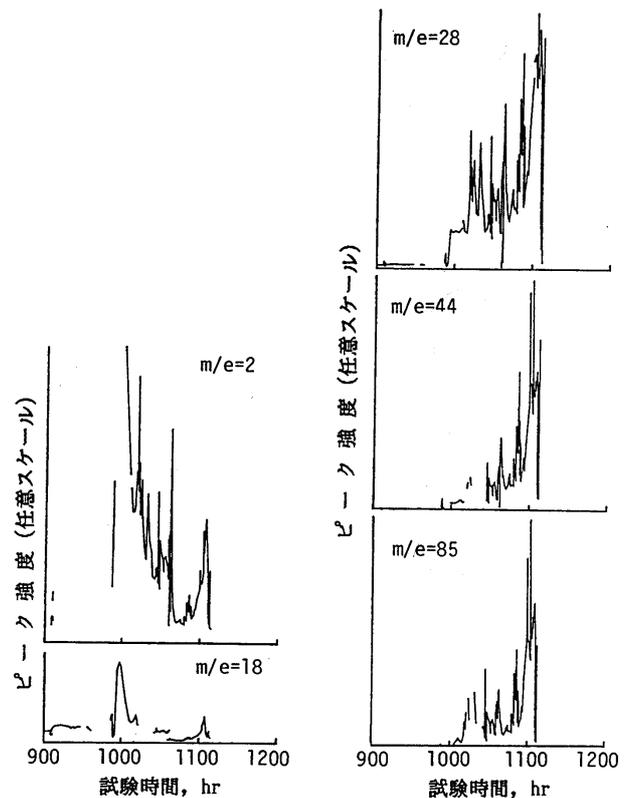
図13 主なQ マスピークの変化 (試験 HAL-2)

ものである。質量数2(H_2),18(H_2O)のピークは摩擦トルクが増大した試験時間約980 hrで一時的にピーク値が増加するが、その後は徐々に低下した。摩擦トルク増大に伴う温度上昇により、回転軸や軸受ハウジングなどに吸着していた H_2, H_2O が脱離してアウトガスとして放出されたが、その後吸着量が少なくなり脱離量が減ったためアウトガス量が低下する、一種のベーキング状態になったためと思われる。一方、質量数28,44,85のピークは摩擦トルクが上昇した後に現われ、ついで次第にピーク値が増大する傾向がみられる。これらのピークは摩擦トルクが小さい時及び運転停止後には認められず、摩擦トルクが大きい時のみに現れる特有なピークであり、軸受からのアウトガスと考えられる。各ピークの組成は CF_3O (85), CO_2 (44), CO (28)と推定されるが、すべてOが含まれており、超高真空中の試験でOを含むガスが発生する原因が試験当時は不明であった。しかしその後、本軸受の保持器材は、添加剤を混入させるために図14に分子構造を示したOを含む変性PTFEを使用していることがわかった。保持器と玉が強く摩擦した際に、変性PTFEが分解し、 CF_3O, CO_2, CO などがアウトガスとして放出されたものと思われる。図12に示したスペクトルで、質量数12(C),19(F)が検出されていることも、変性PTFE

転初期にスラスト荷重を増加させた際に大きくなっているが、全般に試験時間とともに暫減する傾向にある。HAL-2試験(図13)で述べたように、摩擦発熱によるベーキング効果によるH₂Oのアウトガスと考えられる。一方、質量数28, 44, 85のピークは試験中継続して観察され、特に最初に荷重を2kNまで増加させた直後のピークが大きい。また、質量数28, 44, 85のピーク強度の推移は類似の傾向を示しており、同じ原因で発生したアウトガスであることがわかる。以上の結果は、HAL-2試験の場合と同様、これらのピークが保持器と玉が強くしゅう動することにより、保持器材の変性PTFEが分解して発生したものであることを示している。

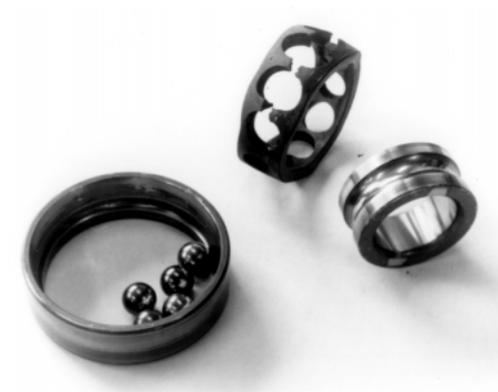
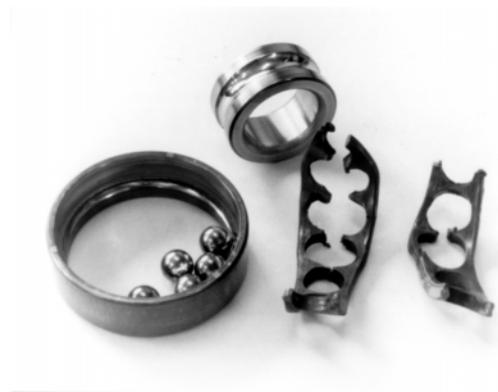
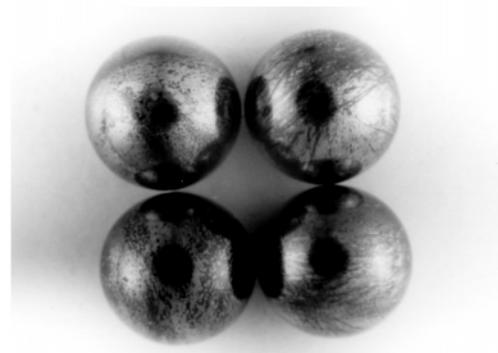
図15 試験後の軸受及び玉の外観 (試験 HAL-2)

真空槽側軸受

フランジ側軸受

図15, 16に試験後の軸受外観を示す．軸受は2個とも保持器が破壊しており，試験最後の摩擦トルクの急上昇は保持器の破壊によるものと推定される． MoS_2 膜の破断後に非常に大きな力が保持器に作用したことがわかり，アウトガス測定の結果と対応している．内外輪の転走面，玉の表面の様相は，玉表面が黒色になっていたことを除けば，大きな損傷は認められない点で玉数10個の場合と同じである．本試験でも， MoS_2 膜の破断後に金属同士が凝着し焼付きに至ることはなかった．ただし，内輪の転走面にピッチングが認められ，その数は玉数10個の場合に比べて多く，条件が厳しかったことが反映されている．

はかなりの摩耗（または盛り上がり）が生じていた．このように検査結果が良好でなかったのは，保持器破壊により異常な運転状態となったためである可能性が高い．付録1に示したように，玉の測定結果では移着膜が付着している様相が認められ，これが真円度劣化の原因の一つと考えられる．多大の移着は保持器との激しい摩擦により生じたものと思われる．

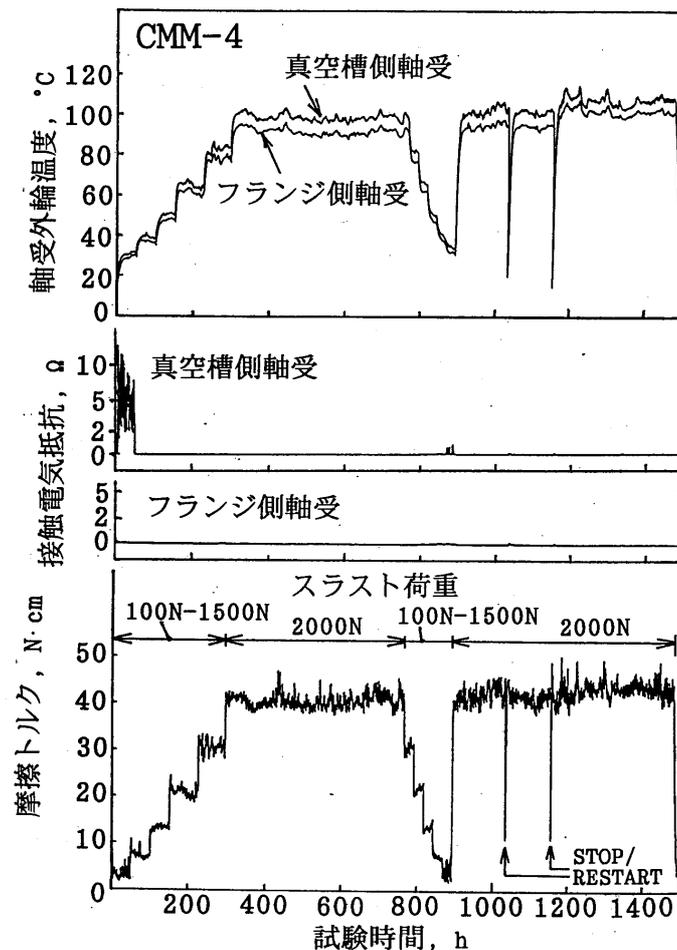
図17は、この試験CMM-4における摩擦トルク、接触電気抵抗、軸受外輪温度の推移である。摩擦トルクはかなり高く、また軸受外輪温度が100 程度まで上昇し、かなり運転条件が厳しかったことが窺われるが、1495 hrの運転中(荷重2 kNでは1055 hr)、軸受は安定した特性を示した。試験時間0-300 hr, 770-890 hr, 1480-1495 hrではスラスト荷重を変化させて摩擦トルクの荷重特性を調べたが、いずれもほぼ同じ特性を示し、軸受に損傷が生じていないことが確認できた。

図17 摩擦トルク、接触電気抵抗、軸受外輪温度の推移

(試験CMM-4: MoS_2 膜なし、玉数5個、 10^{-5} Pa, 最大荷重2 kN, 回転数200 rpm)

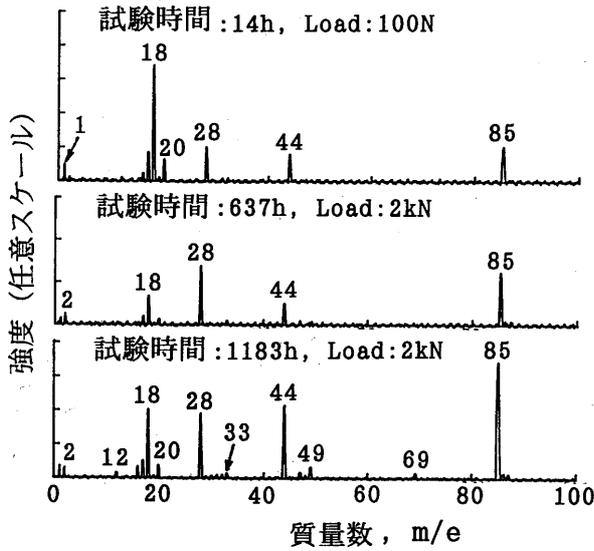
図18 試験中のQマススペクトル(試験CMM-4)

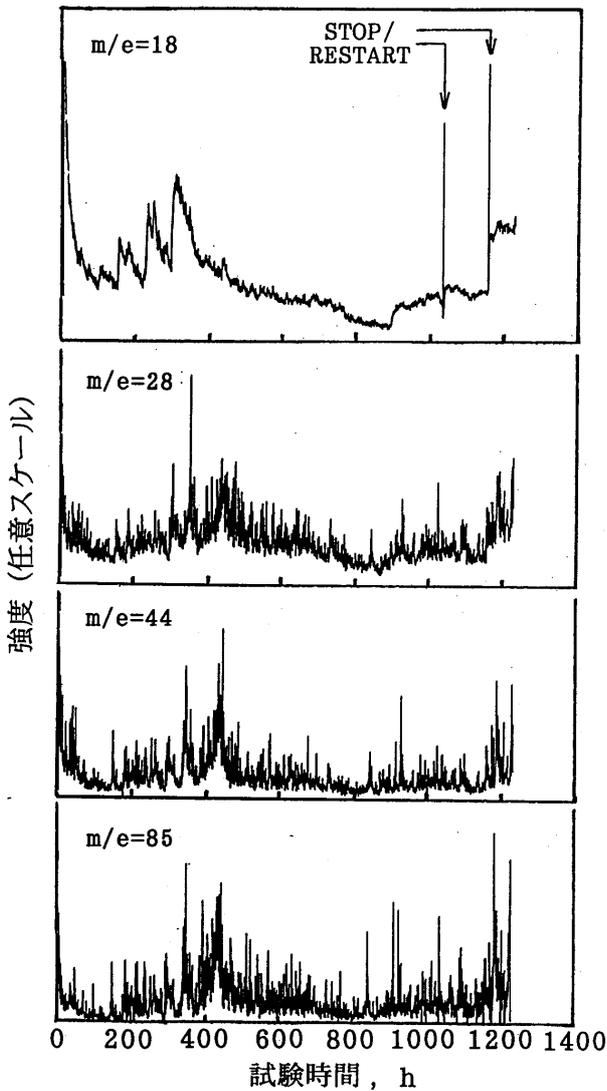
図19 主なQマスピークの運転時間に伴う変化 (試験CMM-4)

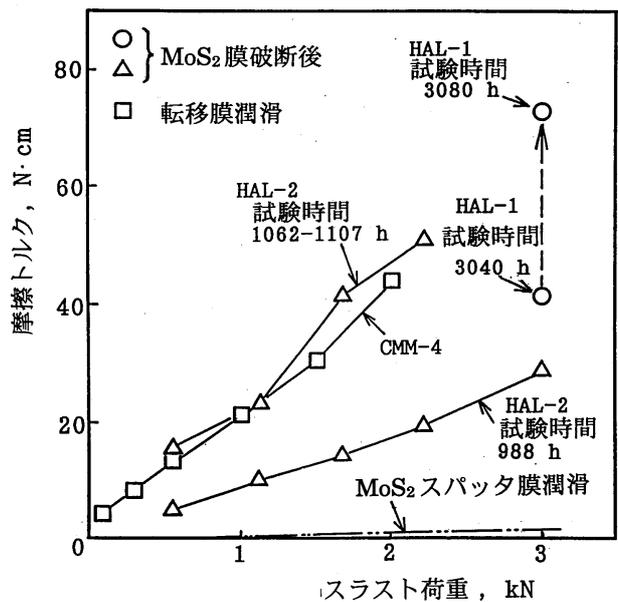
前項までに述べた3試験における摩擦トルクの荷重特性を、図20に示す。MoS₂膜で良好に潤滑されている時の摩擦トルクはかなり低く、転がり軸受の摩擦係数を $m = (\text{摩擦トルク}) / (\text{荷重} \cdot \text{内輪半径})$ と定義すると、 $m = 0.0004 \sim 0.0006$ であった。一方、MoS₂膜が破断した後は、図20に示したように、運転時間が進むにつれて摩擦トルクが上昇していき、試験終了直前にはMoS₂膜なしの

図20 摩擦トルクとスラスト荷重 (試験HAL-1, HAL-2, CMM-4)

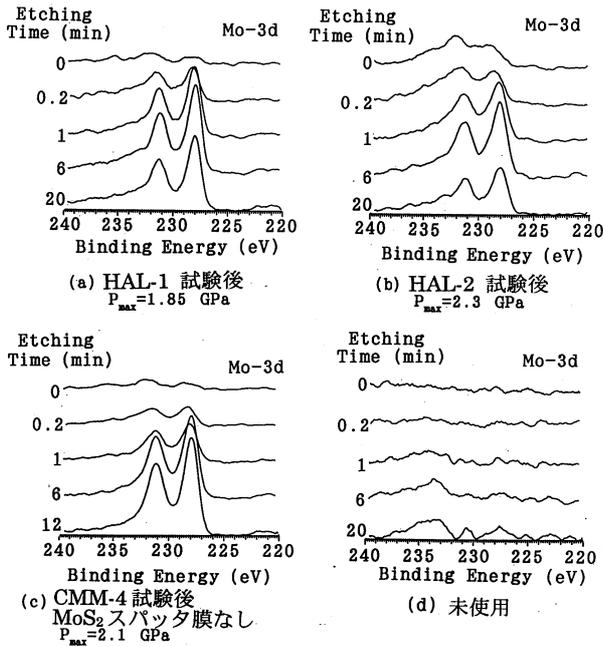
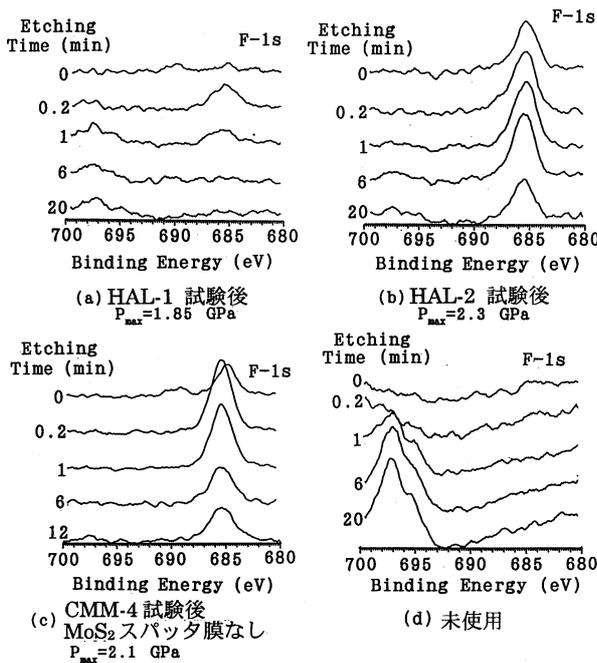
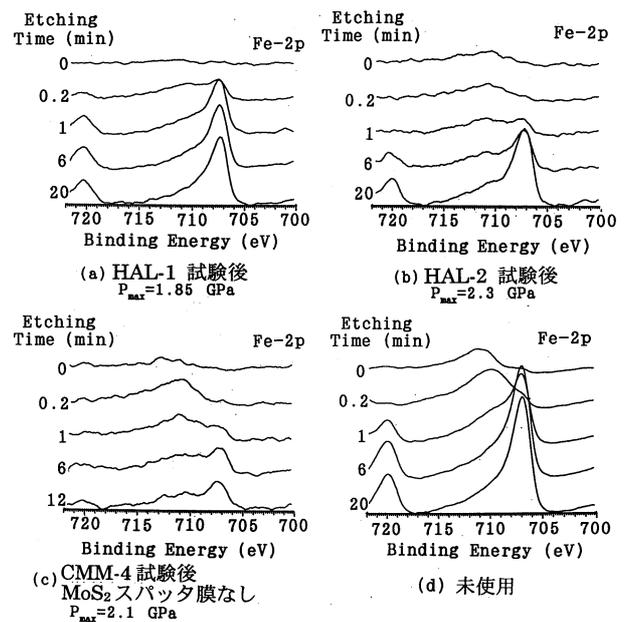
図21は, 各試験後の玉を XPS 分析した結果を, 未使用の玉と比較したものである. Mo のピークは, 試験した玉からはすべて検出され, そのピーク強度もかなり高かった. しかし, S のピークは HAL-2 試験でわずかに認められたのみで, HAL-1 試験ではほとんど検出されなかった. すなわち, 検出された Mo は大部分が MoS₂ 膜に由来するものでなく, 保持器に含まれる Mo が玉に転移したものと考えられる. また, F スペクトルでは, 試験した玉からすべてふっ化金属に相当する結合エネルギー685 eV の位置にピークが検出され, 特に HAL-2 と CMM-4 試験後の玉ではかなりピーク強度が大きかった. 一方, PTFE に相当する結合エネルギー689 eV の位置には, HAL-1 と CMM-4 試験の最表面にごくわずかにピークが認められたのみで, PTFE としてはほとんど移着していないことがわ

図 21(a) 試験後の玉の XPS 分析結果 (Mo スペクトル)

図 21(c) 試験後の玉の XPS 分析結果 (F スペクトル)

図 21(d) 試験後の玉の XPS 分析結果 (Fe スペクトル)

かる。Fe スペクトルでは、HAL-2 と CMM-4 試験後の玉から 710 eV 付近に小さなピークが検出された。710 eV 付近のピークは、酸化鉄とふっ化鉄に相当する。未使用の玉では表面に酸化層が存在するため、この位置にピークが検出されている。しかし、MoS₂ スパッタ処理した玉では前処理のイオンボンバードにより表面の酸化層がエッチングされるため、酸化層が消失する。事実、HAL-1 試験後の玉ではこの位置にピークが認められず、酸化層がないことがわかる。また F のピークが大きかった HAL-2 と CMM-4 でのみ 710 eV 付近にピークが検出されたことから、これらの 710 eV 付近のピークはふっ化鉄と考えられる。これらの結果は、保持器と玉の下地の鋼とが摩擦することにより、保持器からの Mo が選択的に玉に移着すること、保持器の F と玉の Fe が化学反応してふっ化鉄が形成されるところを示唆している。なお、本実験で使用した保持器材を 440 C ステンレス鋼とピンディスク型の摩擦試験機で摩擦させた時にもほとんど同じ結果が得られている¹³⁾。

以上の結果は、MoS₂ 膜が破断した後は、PTFE の移着膜潤滑状態に移行するのではなく、玉と保持器がしゅう動することにより保持器の F と玉の Fe がトライボケミカル反応を起こし、生成されたふっ化鉄により潤滑されていた状態であったことを示唆している。いわば、その場で「表面改質」されている状態といえる。MoS₂ 膜なしの CMM-4 試験で、荷重を徐々に増加させることにより長時間、安定した摩擦トルク特性を示したのは、この「表面改質層」が徐々に厚く形成されていくためと思われる。また、試験中の内外輪間の接触電気抵抗がほぼ 0 W であったことから、この「表面改質層」は導電性があるものと推定される。

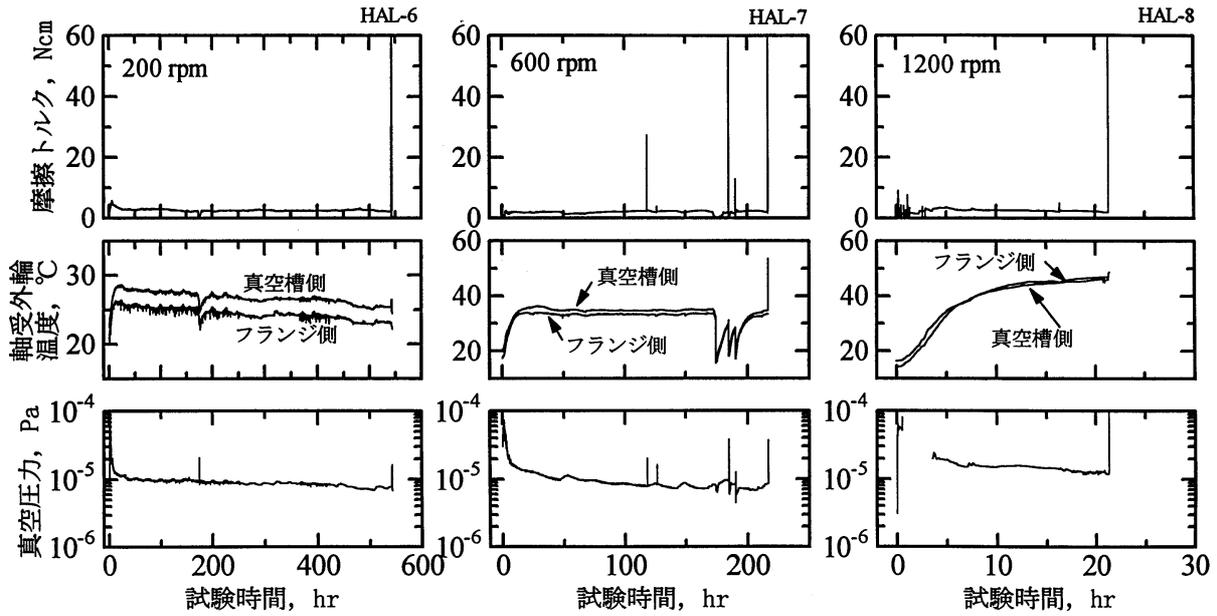
図 22 は、回転数の影響を調べた試験(HAL-6, 7, 8)における摩擦トルク、軸受外輪温度、真空圧力の推移で、スラスト荷重を 3 kN (最大接触面圧 1.82 GPa) とし、回転数を 200 rpm, 600 rpm, 1200 rpm に変化させたものである。いずれの試験でも、摩擦トルクが数 N・cm 程度と低く安定した状態から突然摩擦トルクが急増し、トルクリミッタにより試験機が自動停止した。その後再起動を試みたが、荷重を下げても低い摩擦トルクは得られず MoS₂ スパッタ膜の寿命と判断した。ただし、600 rpm の試験では約 180 時間でリミッタ作動後に再起動したところ低いトルクを示したため試験を続行し、再起動後も低い摩擦トルクが得られなくなった約 220 時間まで試験した。また、1200 rpm の試験では MoS₂ 膜の破断後の摩擦トルク特性を確認するため、トルクが高い状態で荷重を 2 kN ~ 550 N に変化させ約 8 時間運転した。なお、図中で軸受外輪温度が低くなっているところがあるが、これは停電等のため試験を一時中断しているためである。

図 22 回転数を変化させた場合の摩擦トルク，軸受外輪温度，真空圧力の推移
(荷重 3 kN，回転数 200, 600, 1200 rpm)

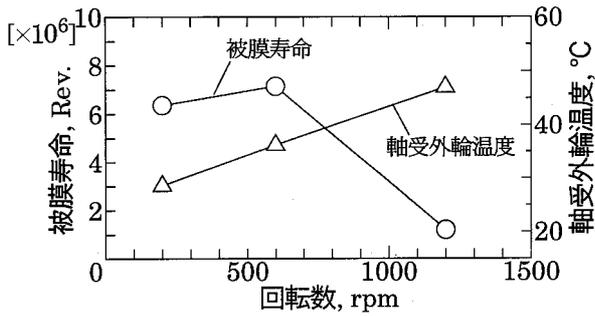
図 23 被膜寿命，軸受外輪温度への回転数の影響

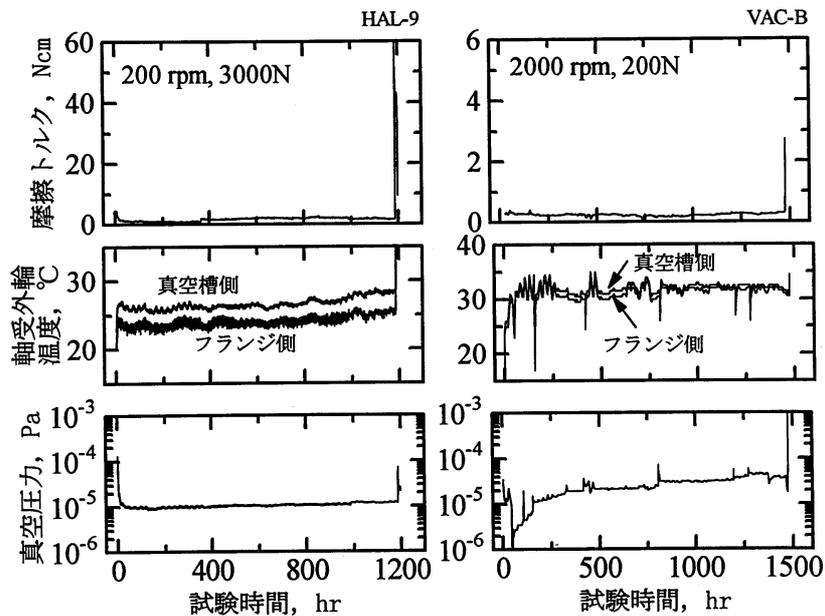
図 24 は、回転数 200 rpm でスラスト荷重を 2 kN (最大接触面圧 1.60 GPa) に低下させた試験(試験番号 HAL-9)、及びスラスト荷重を 200 N (最大接触面圧 0.76 GPa) に低下させ回転数は 2000 rpm と高くした試験(試験番号 VAC-B)における摩擦トルク、軸受外輪温度、真空圧力の推移

である。寿命に達する試験時間が異なることを除けば、摩擦トルクの推移は図 22 と同様で、摩擦トルクが数 N・cm 程度と低く安定した状態から突然トルクが急増し軸受寿命となっている。運転条件がかなり異なっても摩擦トルクの推移は同様であり、MoS₂ 膜と PTFE 系複合材保持器で潤滑される軸受は、スラスト荷重のみを負荷されている場合には、荷重や回転数によらず MoS₂ 膜の破断により突然トルクが急増して寿命に至るものと思われる。なお、スラスト荷重 200 N，回転数 2000 rpm の試験では摩擦トルクがかなり低い時点で試験を停止させている。これは、

図 24 回転数，荷重が異なる場合の摩擦トルク，軸受外輪温度，真空圧力の推移
(荷重 200 N，回転数 2000 rpm 及び荷重 2 kN，回転数 200 rpm)

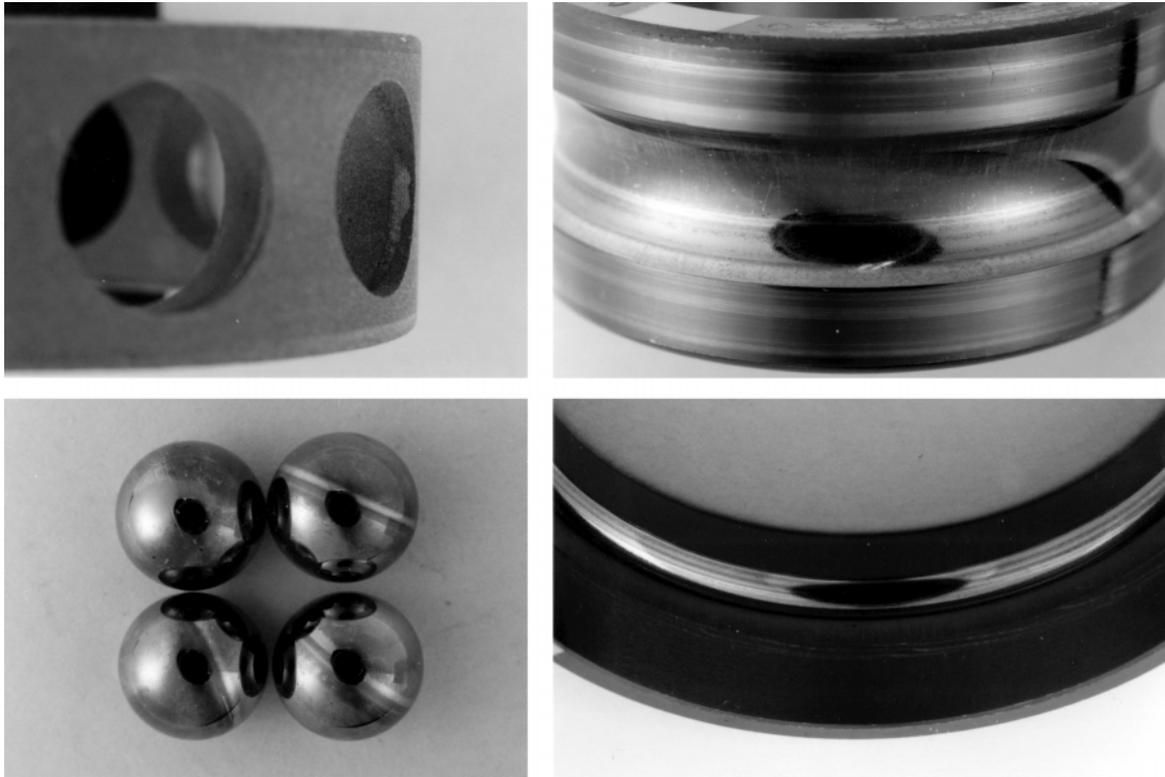
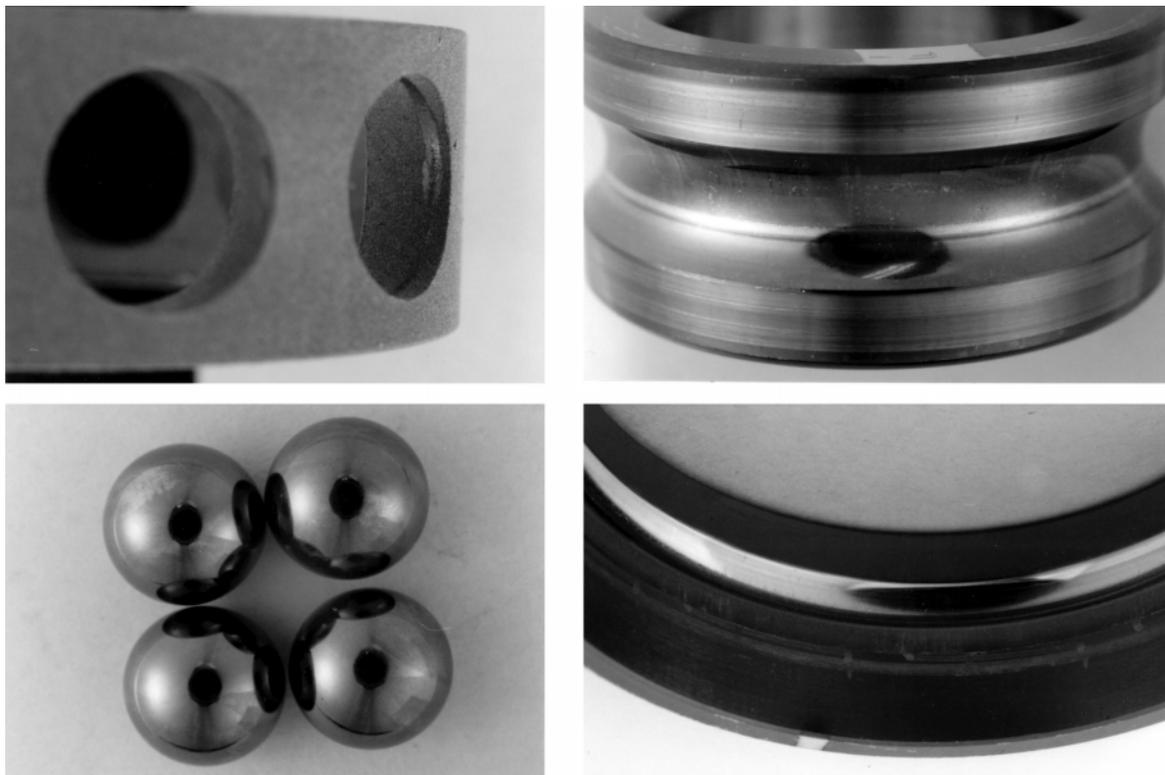
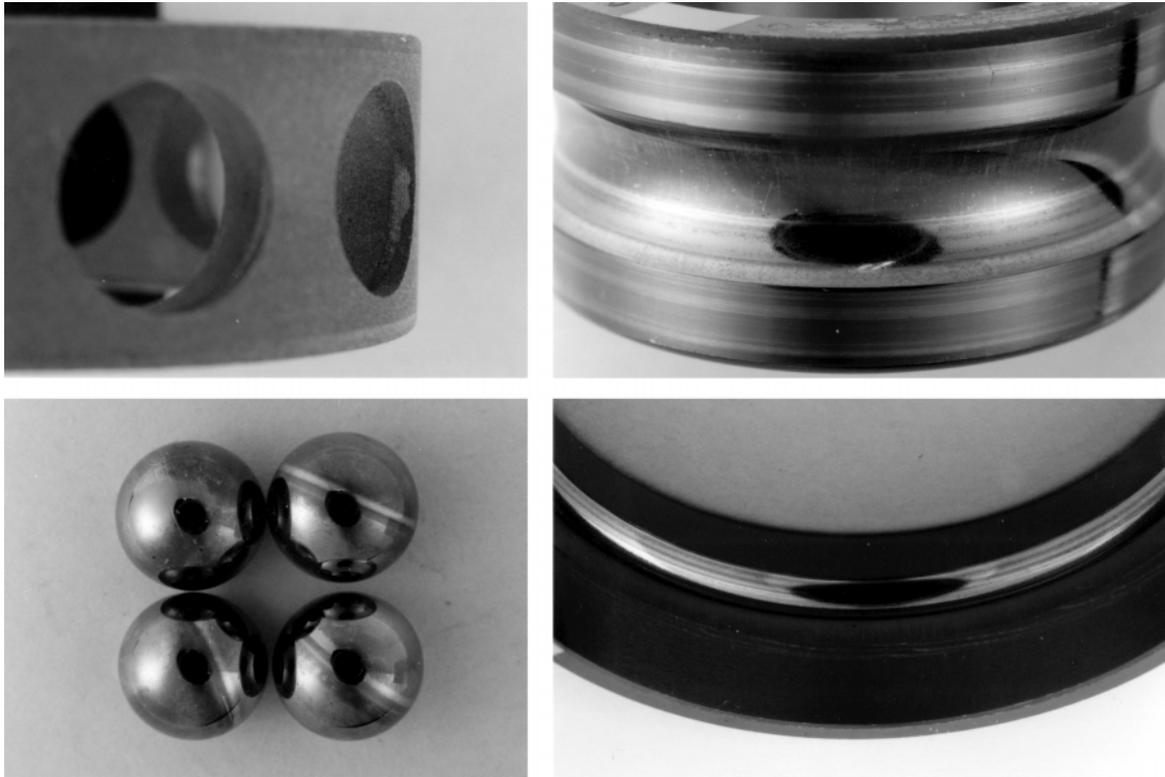
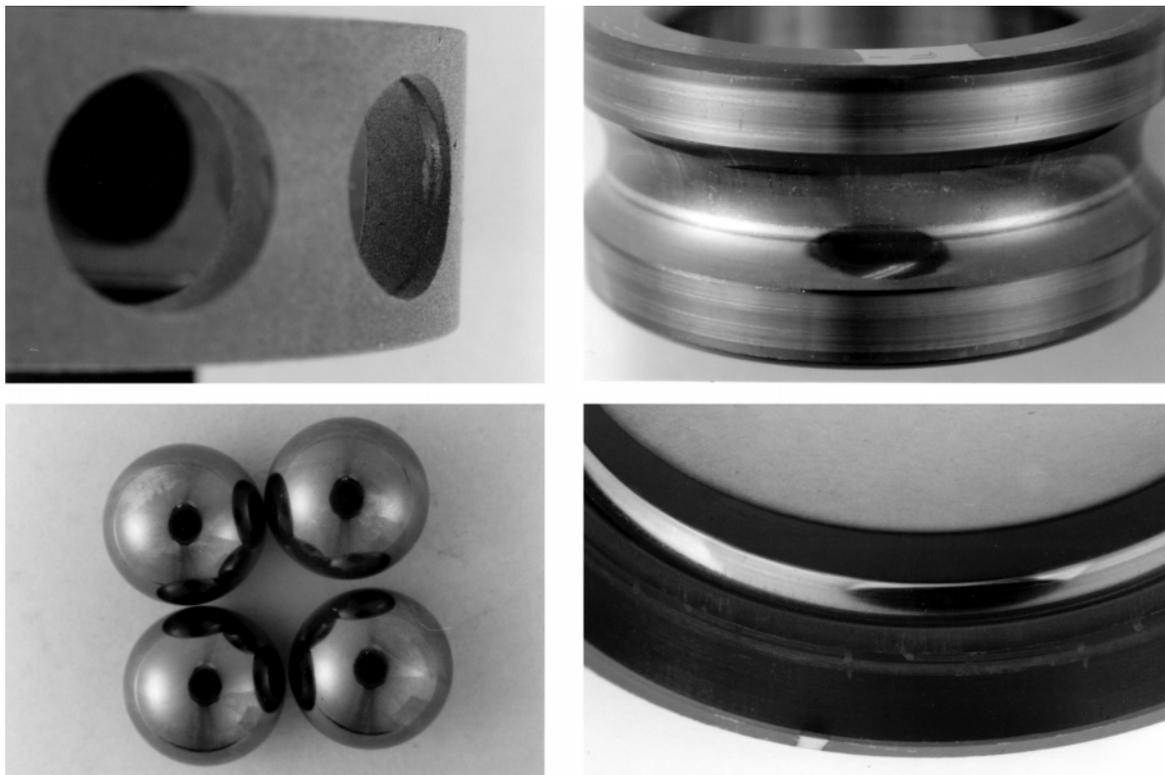
図25(a) 試験後の軸受外観（荷重3 kN，回転数200 rpm，試験HAL-6のフランジ側軸受）

図25(b) 試験後の軸受外観（荷重3 kN，回転数200 rpm，試験HAL-6の真空槽側軸受）

場合 (HAL-6), 図26は高速・高荷重の例として3 kN, 1200 rpm で運転した場合 (HAL-8), 図27は高速・低荷重の例で200 N, 2000 rpm の場合 (VAC-B) である。図25の低速・高荷重条件で運転した場合, フランジ側軸受の一部の玉で鉢巻き状の金属光沢の転走痕が認められ, しかもその近傍では変色が認められた。この鉢巻き状のしゅう動痕部以外の部分と他の玉には, 斑状に黒色部がみられた。ただし, 鉢巻き状の転走痕が認められた玉を含め, すべての玉・内外輪の転走面には大きな損傷は認められない。保持器ポケット面は, 強くしゅう動した痕が見られ, 摩耗が生じていることが見て取れる。以上の観察結果から, 試験終了時には玉の一部ではまだMoS₂膜がわずかに残存しているものの, 転走面からはMoS₂膜が完全に摩耗・消失し, 摩擦トルクの急増につながったものと思われる。玉の鉢巻き状のしゅう動痕は摩擦トルクが急増した後に, わずかな時間ではあるが, 運転されたために生じたものと思われる。しゅう動痕の近傍で変色していたことから, 局部的にかなり温度が上昇したものと思われ, さらに運転を続けると焼き付きに至っていた可能性がある。

場合 (HAL-6), 図26は高速・高荷重の例として3 kN, 1200 rpmで運転した場合 (HAL-8), 図27は高速・低荷重の例で200 N, 2000 rpmの場合 (VAC-B)である。図25の低速・高荷重条件で運転した場合, フランジ側軸受の一部の玉で鉢巻き状の金属光沢の転走痕が認められ, しかもその近傍では変色が認められた。この鉢巻き状のしゅう動痕部以外の部分と他の玉には, 斑状に黒色部がみられた。ただし, 鉢巻き状の転走痕が認められた玉を含め, す

べての玉・内外輪の転走面には大きな損傷は認められない。保持器ポケット面は, 強くしゅう動した痕が見られ, 摩耗が生じていることが見て取れる。以上の観察結果から, 試験終了時には玉の一部ではまだ MoS_2 膜がわずかに残存しているものの, 転走面からは MoS_2 膜が完全に摩耗・消失し, 摩擦トルクの急増につながったものと思われる。玉の鉢巻き状のしゅう動痕は摩擦トルクが急増した後に, わずかな時間ではあるが, 運転されたために生

真空槽側軸受とフランジ側軸受で損傷の程度が異なっていた例が多いが, 試験により損傷の程度が大きい軸受がどちらかの側の軸受に一定しておらず, MoS₂膜の寿命のばらつきによるものと思われる。また, 図25～図27の運転条件は広範にわたるが, 低速・高荷重で運転した場合の一部の玉に鉢巻き状のしゅう動痕が認められた以外は, いずれの試験でも試験後の軸受の外観はきわめて類似している点が印象的である。

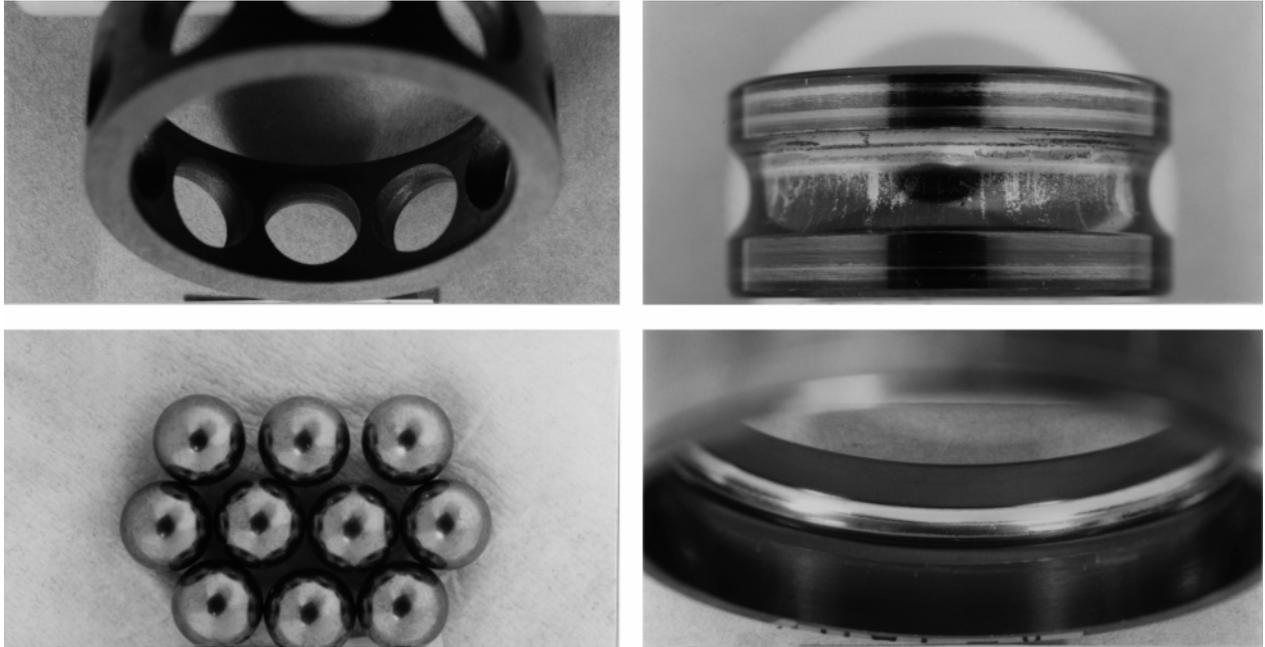
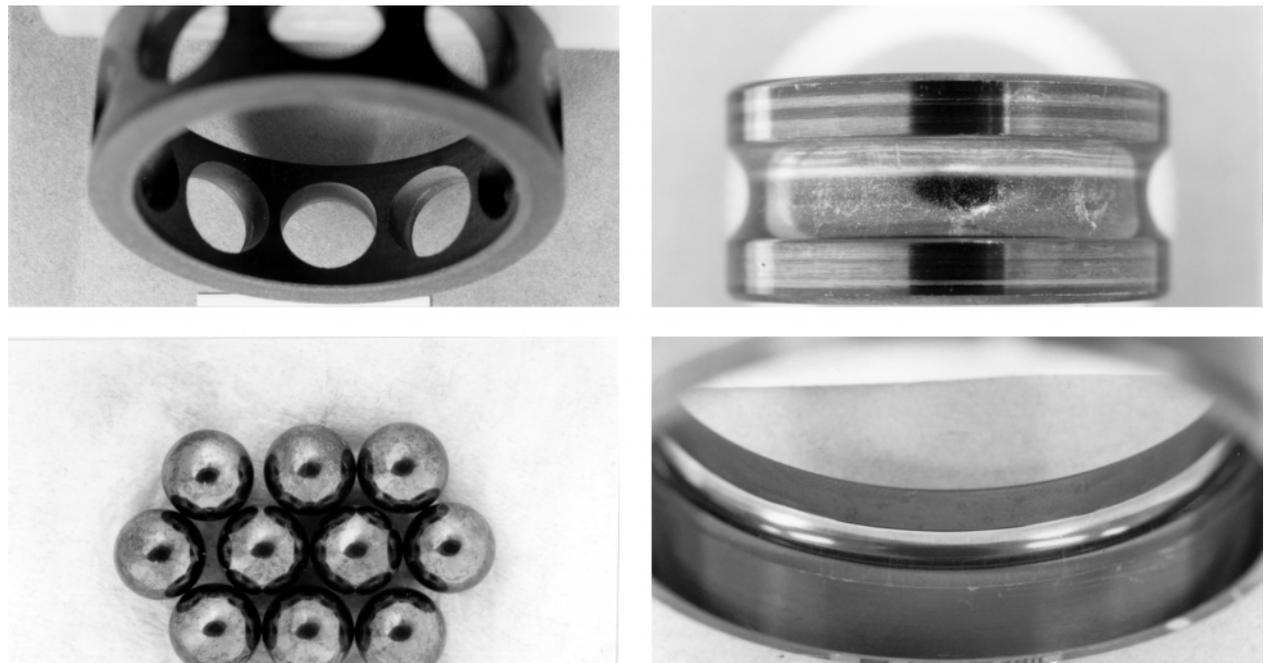
一方, 高速・高荷重の場合の図26, 高速・低荷重の場合の図27では, いずれもフランジ側軸受の玉は金属光沢を示しており, 玉の全表面からMoS₂膜が完全に消失していたのに対し, 真空槽側の軸受では, 図25と同様, 斑状に黒色部がみられ, MoS₂膜がわずかに残存していたものと思われる。鉢巻き状のしゅう動痕はどの玉にも認められず, 高速回転では玉と内外輪転走面間でスリップが生じやすかった可能性がある。ただし, 保持器ポケット面は, 図25と比べて摩耗状況は同程度以上である。軸受内外輪には大きな損傷は認められない。

図26 (a) 試験後の軸受外観 (荷重 3 kN, 回転数 1200 rpm, 試験 HAL-8のフランジ側軸受)

図26 (b) 試験後の軸受外観 (荷重 3 kN, 回転数 1200 rpm, 試験 HAL-8の真空槽側軸受)

いたのに対し、真空槽側の軸受では、図25と同様に斑状に黒色部がみられ、 MoS_2 膜がわずかに残存していたものと思われる。鉢巻き状のしゅう動痕はどの玉にも認められず、高速回転では玉と内外輪転走面間でスリップが生じやすかった可能性がある。ただし、保持器ポケット面は、図25と比べて摩耗状況は同程度以上である。軸受内外輪には大きな損傷は認められない。

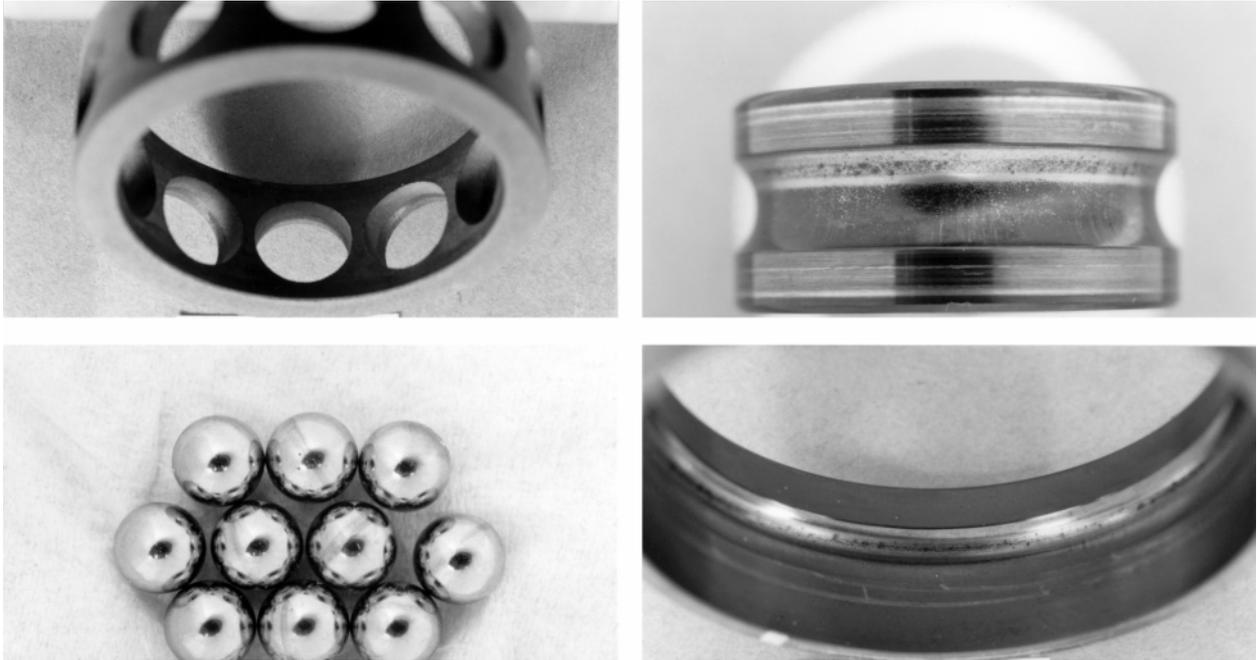
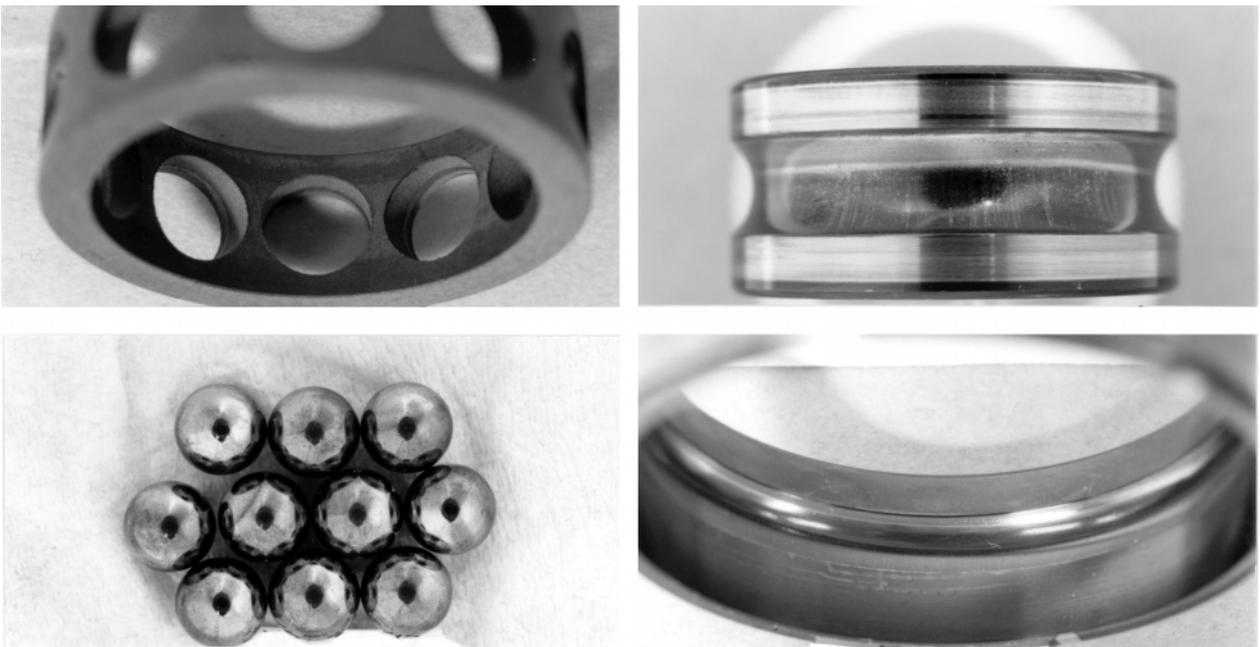
図27(a) 試験後の軸受外観（荷重200N，回転数2000rpm，試験VAC-Bのフランジ側軸受）

図27(b) 試験後の軸受外観（荷重200N，回転数2000rpm，試験VAC-Bの真空槽側軸受）

真空槽側軸受とフランジ側軸受で損傷の程度が異なっていた例が多いが，試験により損傷の程度が大きい軸受がどちらかの側の軸受に一定しておらず，MoS₂膜の寿命のばらつきによるものと思われる。また，図25～図27の運転条件は広範にわたるが，低速・高荷重で運転した場合の一部の玉に鉢巻き状のしゅう動痕が認められた以外は，いずれの試験でも試験後の軸受の外観はきわめて類似している点が印象的である。

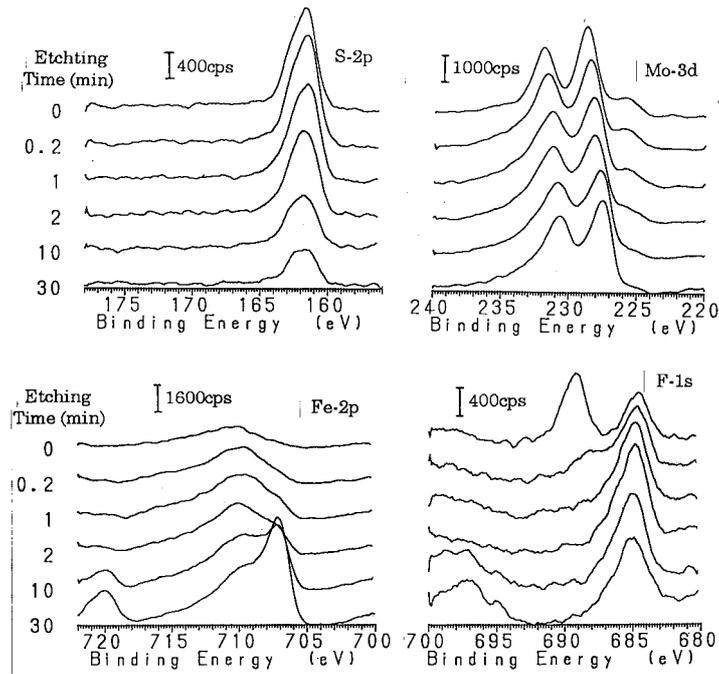
図28は, スラスト荷重3 kN, 回転数200 rpm で試験した HAL-6 の軸受の玉の XPS 分析結果である。F スペクトルでは, 4.1.3項と同様にふっ化金属の存在が確認された他, 最表面からは PTFE に相当する結合エネルギー689 eV の位置でピークが認められた。一方, Mo スペクトル, S スペクトルではかなり深い位置までピークがみられ, この玉ではMoS₂膜が残っていたことがわかる。ただし, S ピークがエッチング時間とともに強度が低下していくのに対し, Mo ピークはかなり深い位置でも強度が変化しておらず, 検出された Mo ピークには, MoS₂ だけでなく保持器添加剤の Mo も含まれていることが推定できる。以上の結果をまとめて推測すると, 摩擦トルクが急増した状態は, ごく一部にMoS₂膜は残っていたが, 他の部分ではMoS₂膜がほとんど摩耗し, 露出した新生面にふっ化金属が形成されていたものと考えられる。多くの軸受が摩擦トルク急増直後に試験を停止したこと, 試験後の回転精度, 摩耗の検査であまり劣化していなかったことを併せて考えると, ふっ化鉄の表面改質層が生成される状態になって初めて軸受の損傷が始まることを示唆している。

図28 試験後の玉のXPS分析結果（荷重3 kN，回転数200 rpm，試験HAL-6）

れ，この玉ではMoS₂膜が残っていたことがわかる。ただし，Sピークがエッチング時間とともに強度が低下していくのに対し，Moピークはかなり深い位置でも強度が変化しておらず，検出されたMoピークには，MoS₂だけでなく保持器添加剤のMoも含まれていることが推定できる。以上の結果をまとめて推測すると，摩擦トルクが急増した状態は，ごく一部にMoS₂膜は残っていたが，他の部分ではMoS₂膜がほとんど摩耗し，露出した新生面にふっ化金属が形成されていたものと考えられる。多くの軸受が摩擦トルク急増直後に試験を停止したことで，試験後の回転精度，摩耗の検査であまり劣化していなかったことを併せて考えると，ふっ化鉄の表面改質層が生成される状態になって初めて軸受の損傷が始まることを示唆している。

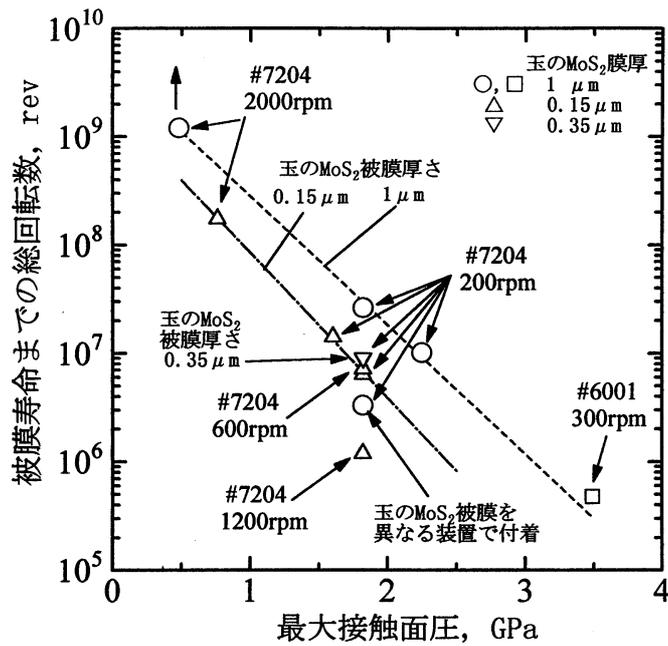
ここで，軸受の寿命に及ぼす運転条件の影響を検討してみよう。図29は，これまでに述べた一連の実験における内輪・玉の転走面の最大接触面圧に対して軸受の寿命をプロットしたものである。図では，上述の試験結果だけでなく，後述する試験結果を含めてプロットしてある。図から明らかのように，ラジアル荷重負荷を含めて幅広い試験条件にもかかわらず，片対数グラフにプロットした場合，軸受寿命（対数）と内輪転走面の最大接触面圧（リニア）の関係はほぼ直線となることがわかる。この図から，転走面の最大接触面圧がわかれば概略の軸受寿命を推定することが可能となり，実用上は有益なデータとなる。もちろん，実験数が限られており，軸受試験固有のデータのばらつきも当然存在するため，寿命の推定に当たっては，場合によっては1桁以上のマージンを取る必要があるかもしれない。

図29 被膜寿命と軸受最大接触面圧の関係
