航空宇宙技術研究所報告

TR-1389

超高真空下，高スラスト荷重下における
固体潤滑転がり軸受のトライボロジー特性

TRIBOLOGICAL CHARACTERISTICS OF SOLID-LUBRICATED BALL BEARINGS AT HIGH LOAD CONDITIONS IN A VACUUM*

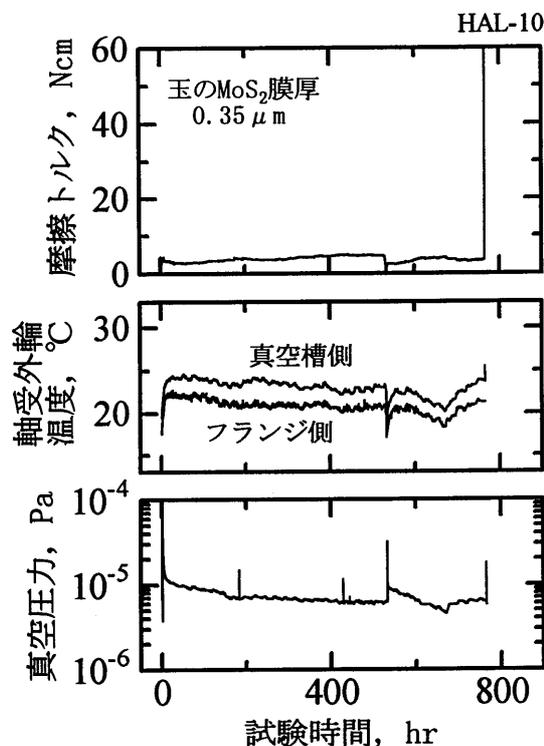
を確認するために、膜厚 0.15 mm の場合と同じ作成方式で、玉にさらに厚い MoS_2 膜を付着させた。この方式ではスパッタ中に玉を転がしており、ホルダーとの接触により付着した膜がはぎ取られてしまうためか、スパッタ時間を長くしても厚さ 0.35 mm 以上の膜を付着させることができなかった。このため、玉の膜厚を 0.35 mm とした軸受（表 1 の種別 A - 4）の試験を行った。図 30 に、この試験における摩擦トルクの推移を示す。試験条件はスラスト荷重 3 kN、回転数 200 rpm である。 MoS_2 膜で潤滑されている期間の摩擦トルクは十分小さく、また MoS_2 膜の破断により摩擦トルクが急増することは従来の試験と同様である。一方、図 29 にプロットしたように、寿命は膜厚が 0.15 mm の場合とほとんど相違はみられなかった。すなわち、玉の膜厚は寿命にはあまり影響を与えないという結果となった。

図 30 玉の被膜が厚い場合の摩擦トルク，軸受外輪温度，真空圧力の推移（玉の膜厚 0.35 mm 試験 HAL-10）

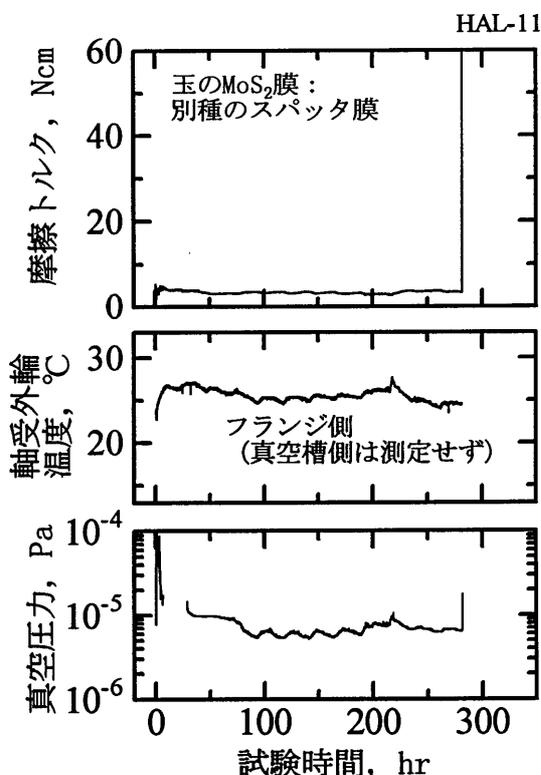
に示した試験では、軸受の寿命が大きく異なった。内外輪のMoS₂膜はすべて航空宇宙技術研究所の同一のスパッタ装置を用い、同一のスパッタリング方式・条件で作成しているが、図7の試験のみ膜の作成時期が異なる。一

図31 玉の被膜の種類が異なる場合の摩擦トルク 軸受外輪温度、真空圧力の推移(玉の被膜は宇宙用として実用されているMoS₂膜処理、試験HAL-11)

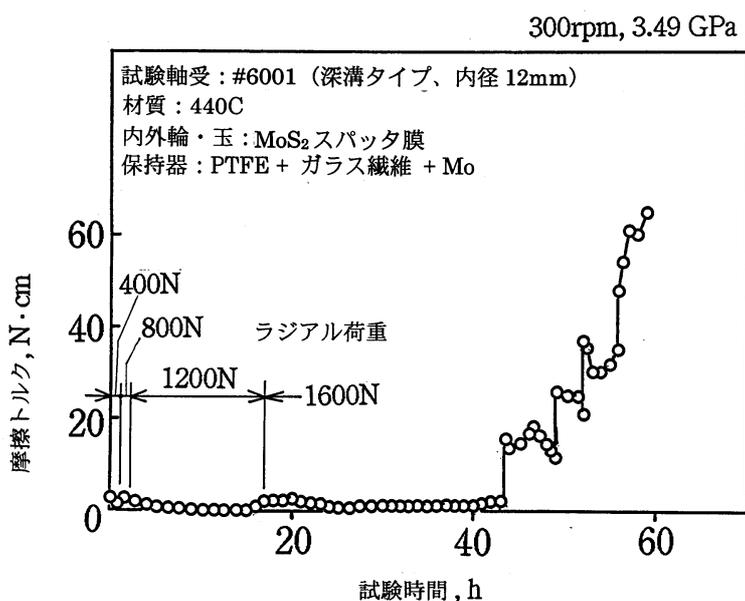
これまで述べた実験は、すべて純スラスト荷重を負荷している。ラジアル荷重の場合の性能はどうなるのであろうか? 本試験と同様に、内外輪・玉にMoS₂スパッタ膜を施し、同一の保持器材を用いた深溝玉軸受の高ラジアル荷重下での軸受試験結果が報告されている¹⁰⁾。図32は、内径12mmの深溝玉軸受を、回転数300rpm、ラジアル荷重1600N(軌道面の最大接触面圧3.49GPa)で試験した際の実験開始直後の摩擦トルクの推移を示したも

図32 高ラジアル荷重試験における摩擦トルクの推移 (試験HRL-3: 深溝玉軸受#6001, 最大荷重1.6kN, 回転数300rpm)

のである。軸受は、最大接触面圧 3.49 GPa というきわめて高いラジアル荷重下でも低く安定した摩擦トルクを示した。しかし、運転時間約 42 hr で摩擦トルクが増加し、MoS₂膜が破断したものと推定される。その後の摩擦トルクの増加は、図 7, 10 に示した純スラスト荷重下と比べると緩やかである。ラジアル荷重下では、MoS₂膜潤滑からふっ化鉄の表面改質層による潤滑への移行が徐々に進むようである。この理由は不明であるが、スラスト荷重下では玉に一定の荷重が常に負荷されているのに対し、ラジアル荷重下ではラジアル荷重が加わる方向の反対側で非負荷領域（または荷重軽減領域）があり、玉が比較的自由に運動できることが関係している可能性がある。ラジアル荷重を負荷した試験における寿命と最大接触面圧の関係も図 29 にプロットしてある（# 6001 と表示）。軸受形式・サイズ、荷重負荷方法が異なるにも係わらず、被膜寿命と最大接触面圧の関係は、純スラスト荷重の試験結果の延長線上に載っている。この結果は、最大接触面圧から寿命推定が可能であることを意味し、特記すべき結果といえる。

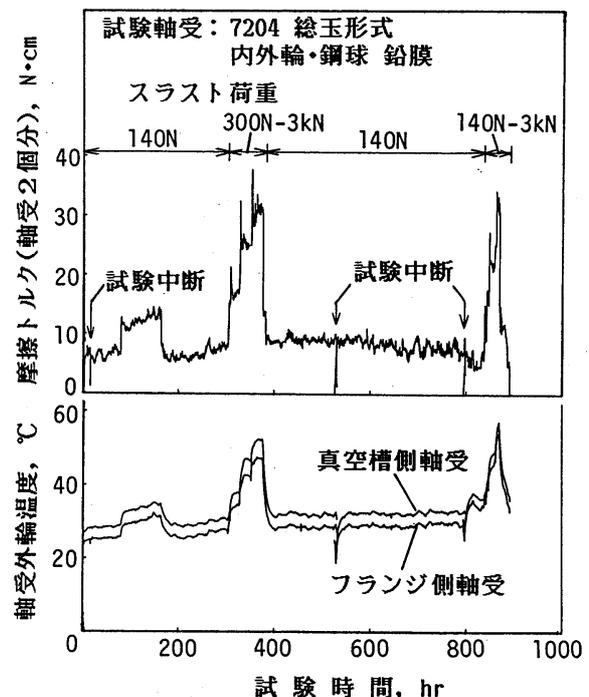
図 33 に、未使用の総玉形式のアンギュラ玉軸受を用いた試験 HAL-4 における摩擦トルク及び軸受外輪温度の推移を示す。試験時間 90-180 hr で摩擦トルクが増大し、そ

図 33 摩擦トルク、軸受外輪温度の推移（試験 HAL-4：鉛めっき膜潤滑の総玉形式軸受、未使用軸受を試験）

の後元の値に戻る現象がみられた。運転初期は鉛膜の摩耗が大きいのと考えられ、摩擦トルクの増大は摩耗粉の影響と思われる。この摩擦トルクの増大時を除くと、スラスト荷重 140 N 負荷時の摩擦トルクは 500 hr くらいで極大を示し、その後は低下する傾向がみられる。運転に伴うなじみの効果で、鉛膜の厚さが徐々に薄くなるためと推測される。試験時間 300-390 hr, 800-890 hr でスラスト荷重を変化させたが、摩擦トルクのスラスト荷重に対する関係はほぼ同じ傾向を示した。従って、この間に軸受に損傷は生じていないものと推定される。試験は、摩擦トルクが増大する前に、試験時間約 890 hr で停止させた。

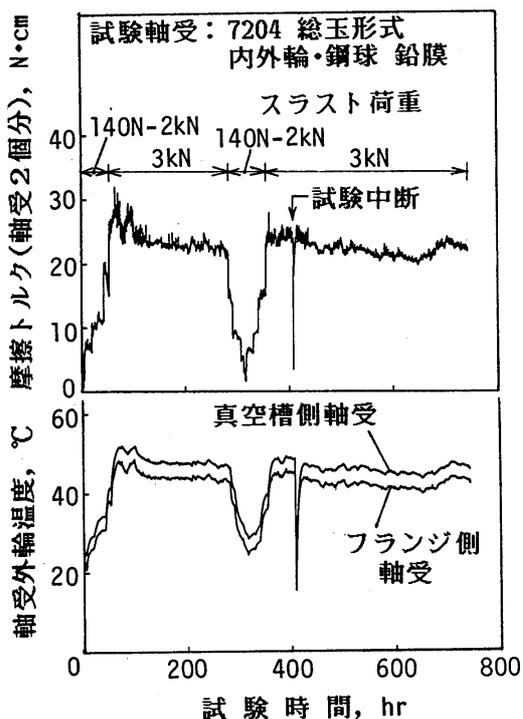
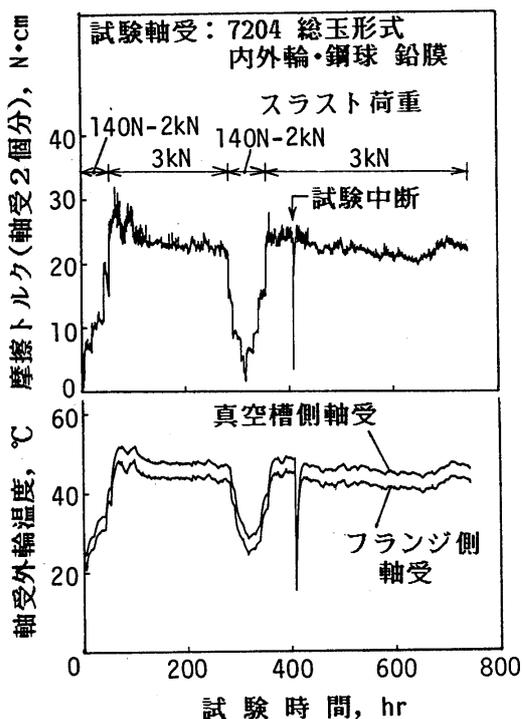
図34 摩擦トルク，軸受外輪温度の推移（試験HAL-3：鉛めっき膜潤滑の総玉形式軸受，ボールネジ試験の支持軸受に使用した後の軸受を試験）

図 34 は、既にスラスト荷重 140 N で 2×10^7 回運転した軸受を用いた試験 HAL-3 における摩擦トルク及び軸受外輪温度の推移である。運転初期のスラスト荷重 3 kN の時は図 33 の試験 HAL-4 とほぼ同じ摩擦トルクを示すが、その後は試験時間とともにトルク値が減少した。高いスラスト荷重では内外輪の転走面の位置が異なるため、スラスト荷重 3 kN では摩耗していない鉛膜上を転走し、新しい軸受と同様のなじみ現象が現われたものと思われる。試験は摩擦トルクが増大する前に、約 740 hr で停止させた。

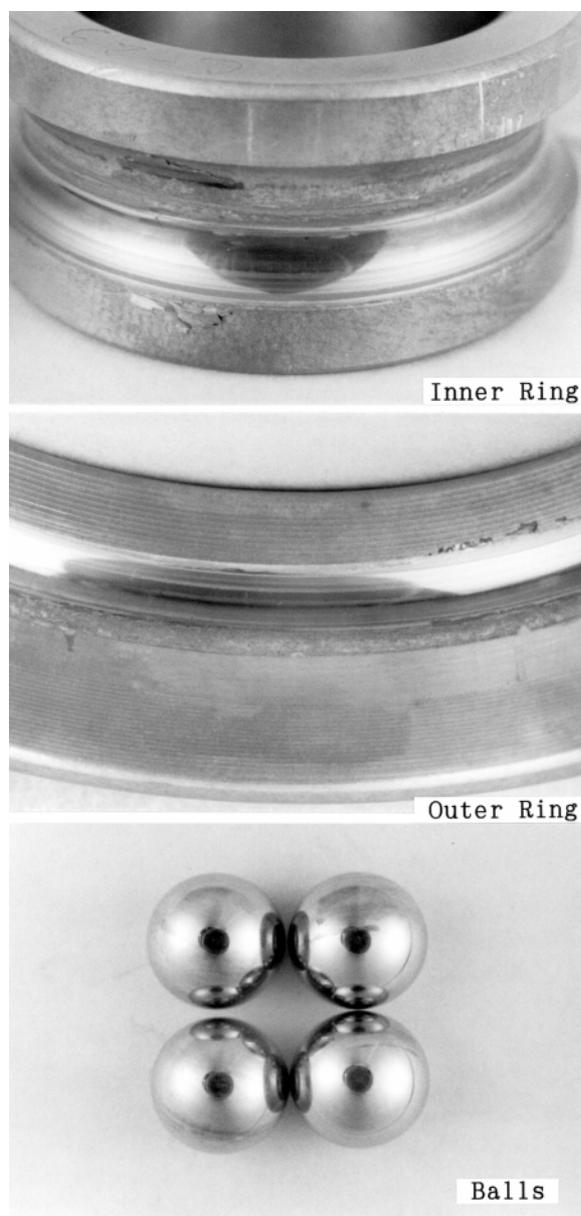
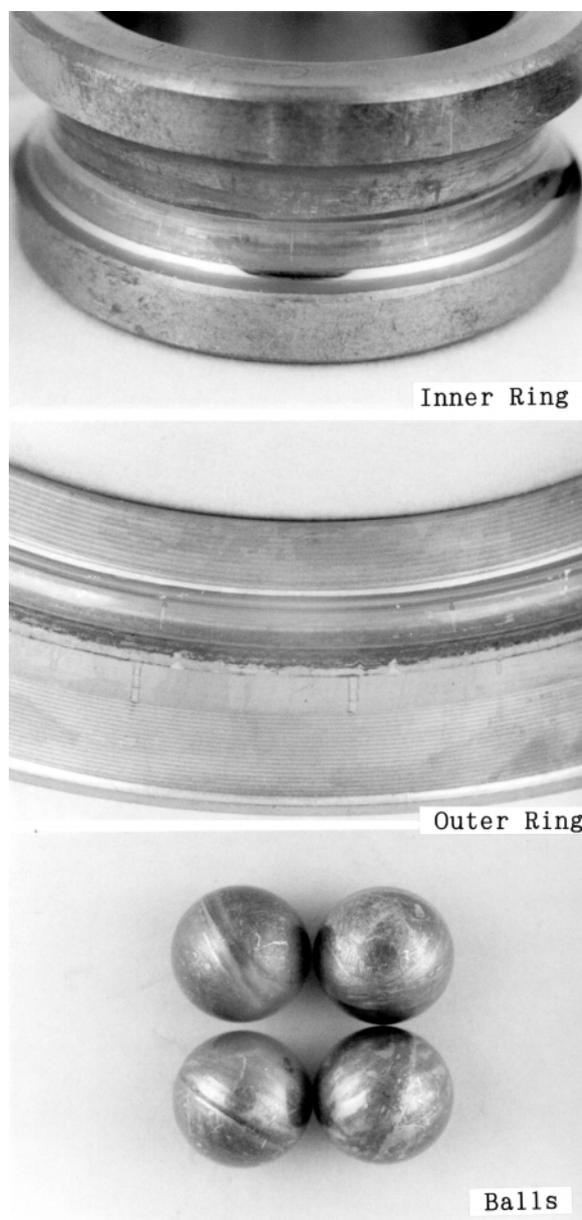
図37,図38に試験後の軸受の外観を示す。いずれも軸受には損傷が認められず良好な状態であるが,玉にはやや異なる様相が観察された。試験HAL-3のフランジ側軸受の玉では,金属光沢を示しており鉛膜がほとんど摩耗した状態であったと推定される。また,試験HAL-4のフランジ側軸受の玉でも,金属光沢部分と銅色となった部分が混在し,鉛膜がほぼ摩耗し,Cuストライク層が露出していたものと思われる。一方,真空槽側軸受の玉では,鉢巻き状のしゅう動痕が認められ,また玉の一部が銅色になっているが,鉛色の部分も多く残存しており鉛膜がまだ残っていたことがわかる。本試験の前にスラスト荷重140Nで 2×10^7 回運転させた図37と,新品の軸受を用いた図38を比較すると,玉の表面に残っている鉛膜が新品の軸受の方がわずかに多いように見受けられる以外は,ほとんど相違が認められない。本試験の前に長時間運転した影響はほとんどみられなかった。このことは,低荷重下では鉛膜はあまり摩耗しないこと,また逆に高荷重下では急速に摩耗が進むことを示唆している。

図37 試験後の軸受外観(試験HAL-3)
(a) フランジ側軸受

図37 試験後の軸受外観(試験HAL-3)
(b) 真空槽側軸受

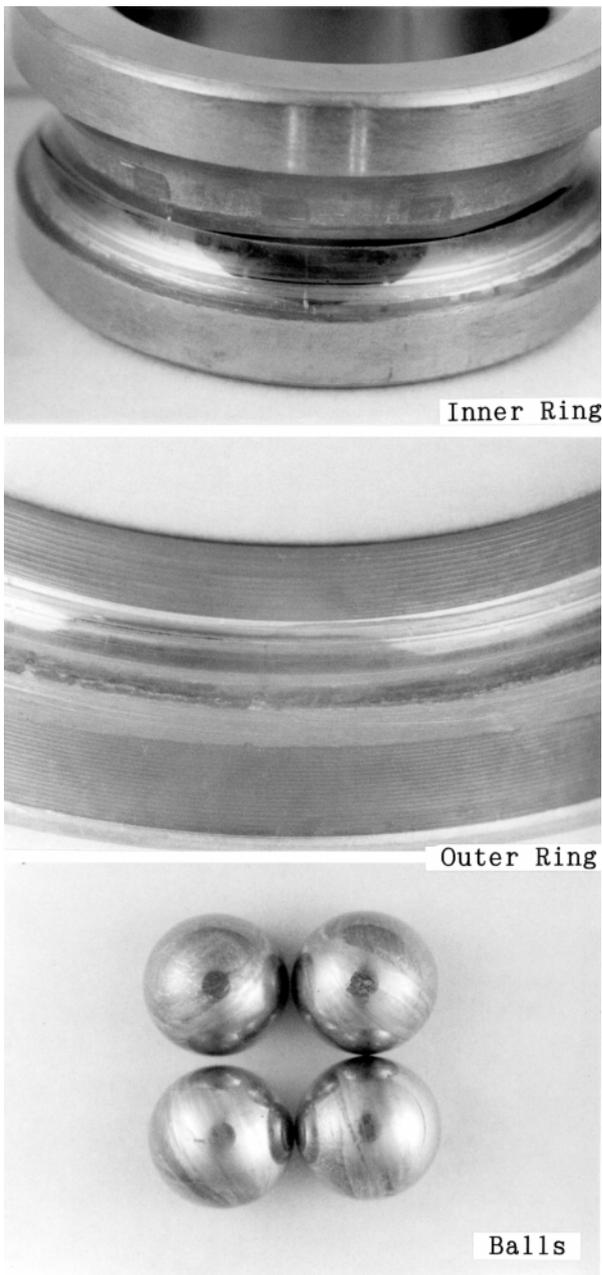
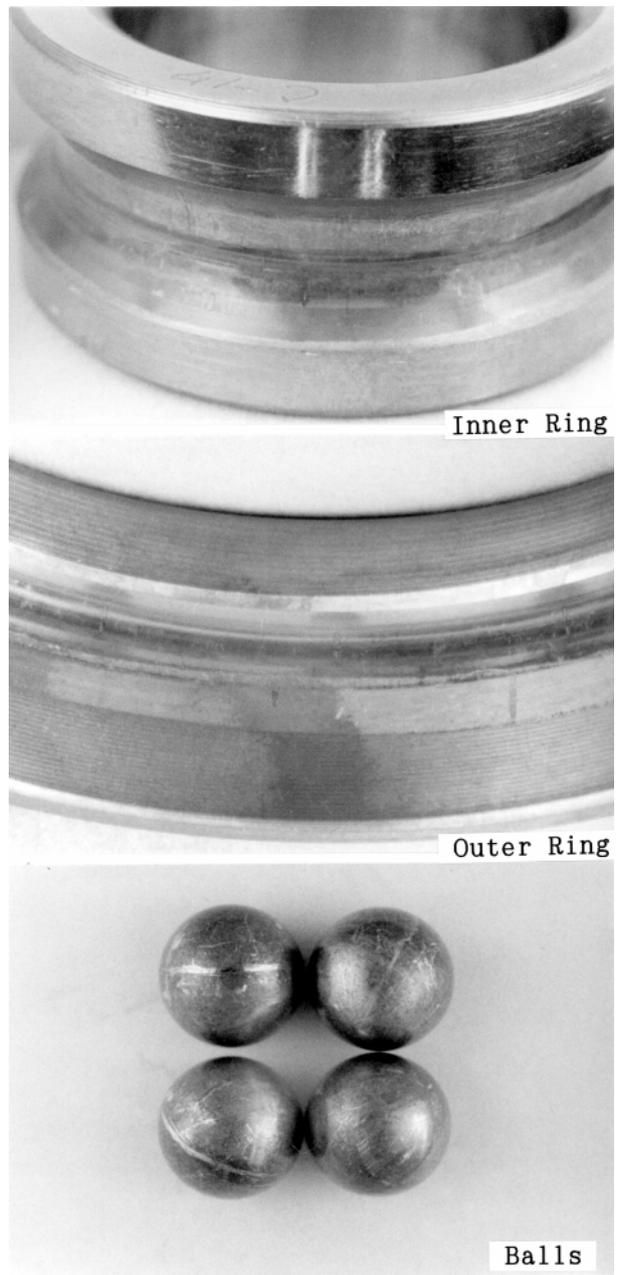
や異なる様相が観察された.試験HAL-3のフランジ側軸受の玉では,金属光沢を示しており鉛膜がほとんど摩耗した状態であったと推定される.また,試験HAL-4のフランジ側軸受の玉でも,金属光沢部分と銅色となった部分が混在し,鉛膜がほぼ摩耗し,Cuストライク層が露出していたものと思われる.一方,真空槽側軸受の玉では,鉢巻き状のしゅう動痕が認められ,また玉の一部が銅色になっているが,鉛色の部分も多く残存しており鉛膜がまだ残っていたことがわかる.本試験の前にスラスト荷重140Nで 2×10^7 回運転させた図37と,新品の軸受を用いた図38を比較すると,玉の表面に残っている鉛膜が新品の軸受の方がわずかに多いように見受けられる以外

図 38 試験後の軸受外観（試験 HAL-4）
(a) フランジ側軸受

図 38 試験後の軸受外観（試験 HAL-4）
(b) 真空槽側軸受

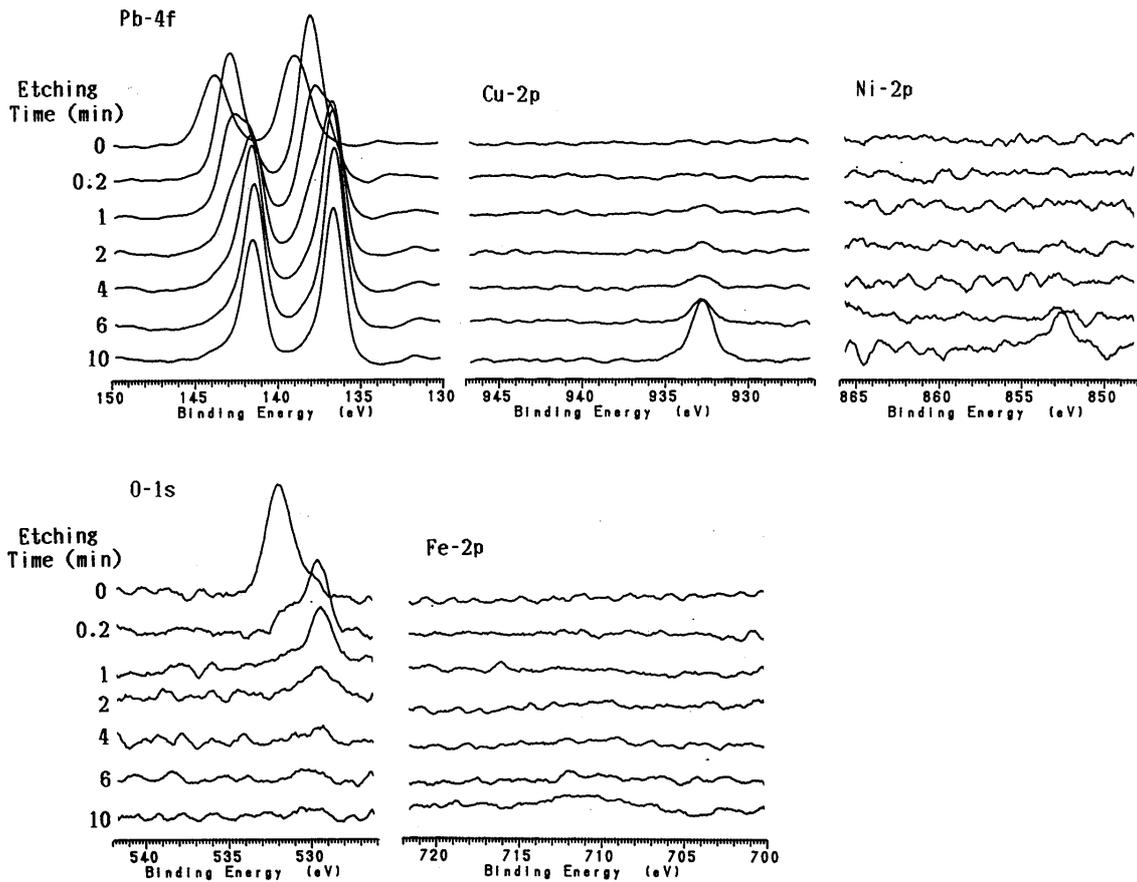
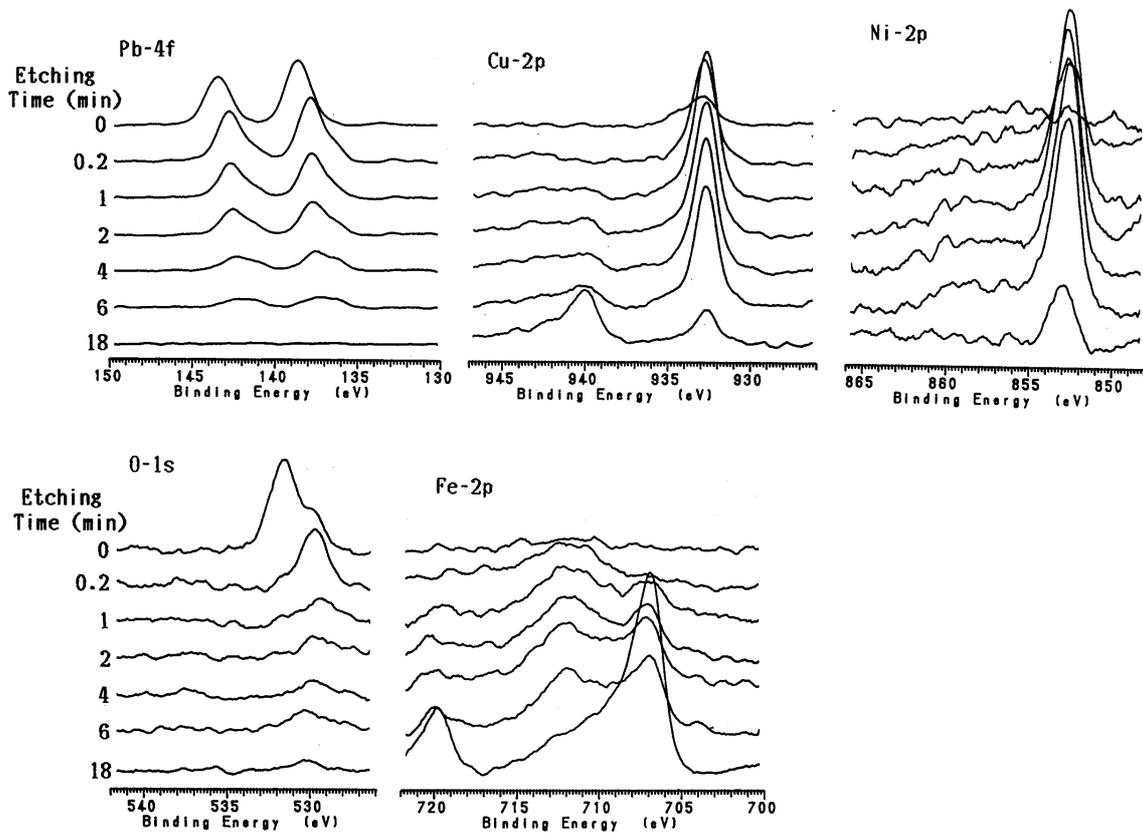
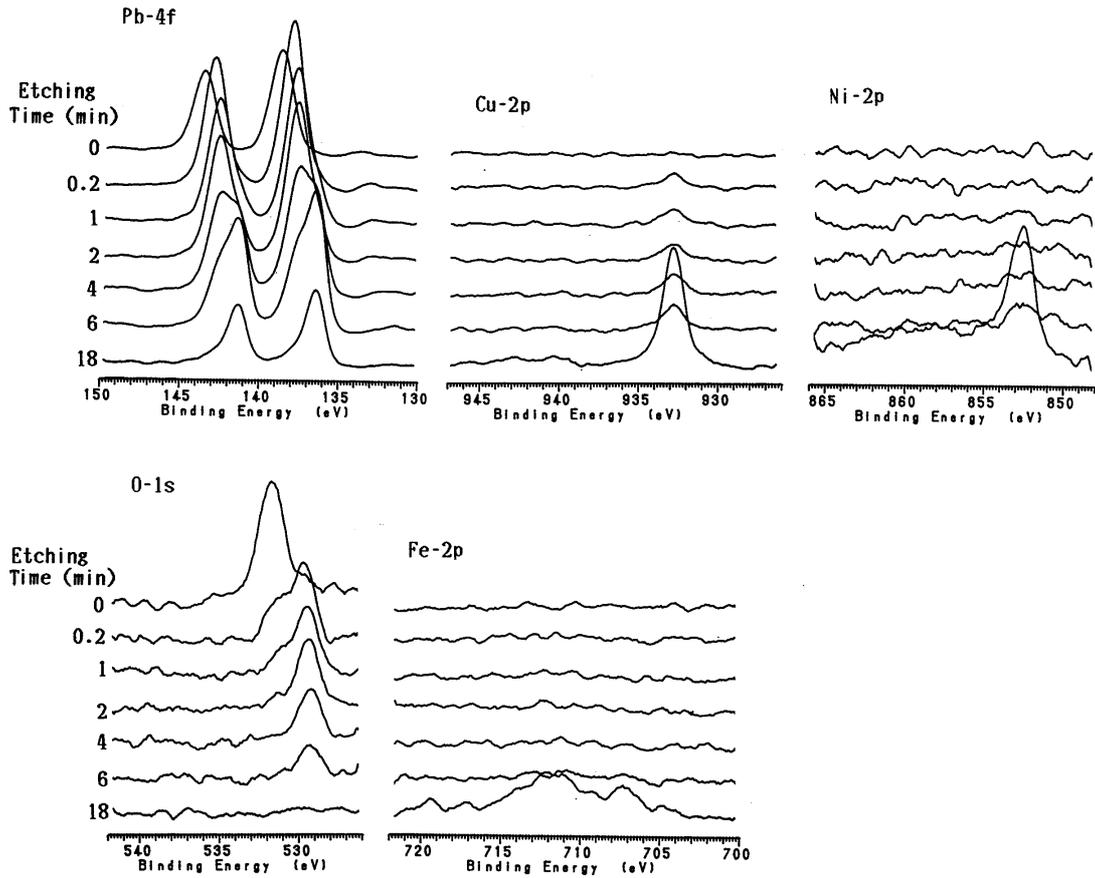
短いエッチング時間で Ni, Cu が多く検出された。鉛膜は残存しているものの、その厚さは薄いと想定される。一方、表面が銅色の部分（図 38 (a)、図 39 (a)) からは表面層では Pb がさらに多く検出されており、より厚い鉛膜が残存しているものと思われる。ただし、この部分でもエッチング時間が 10 ~ 20 分くらいで Cu が検出されており、残存している鉛膜はそれほど厚くないものと思われる。一方、鉛膜が残存しているように見えた部分（図 39 (c)、図 40 (c)) の分析結果は、表面が銅色の部分とほぼ同様で、エッチング時間が 18 分で Cu や Ni が検出されており、やはり鉛膜はそれほど厚くないようである。以上

図 39 試験後の玉の XPS 分析結果 (試験 HAL-3)(a) 表面が銅色の部分

図 39 試験後の玉の XPS 分析結果 (試験 HAL-3)(b) 表面が金属光沢の部分

図39 試験後の玉のXPS分析結果（試験HAL-3）(c) 表面に鉛膜が残存している部分

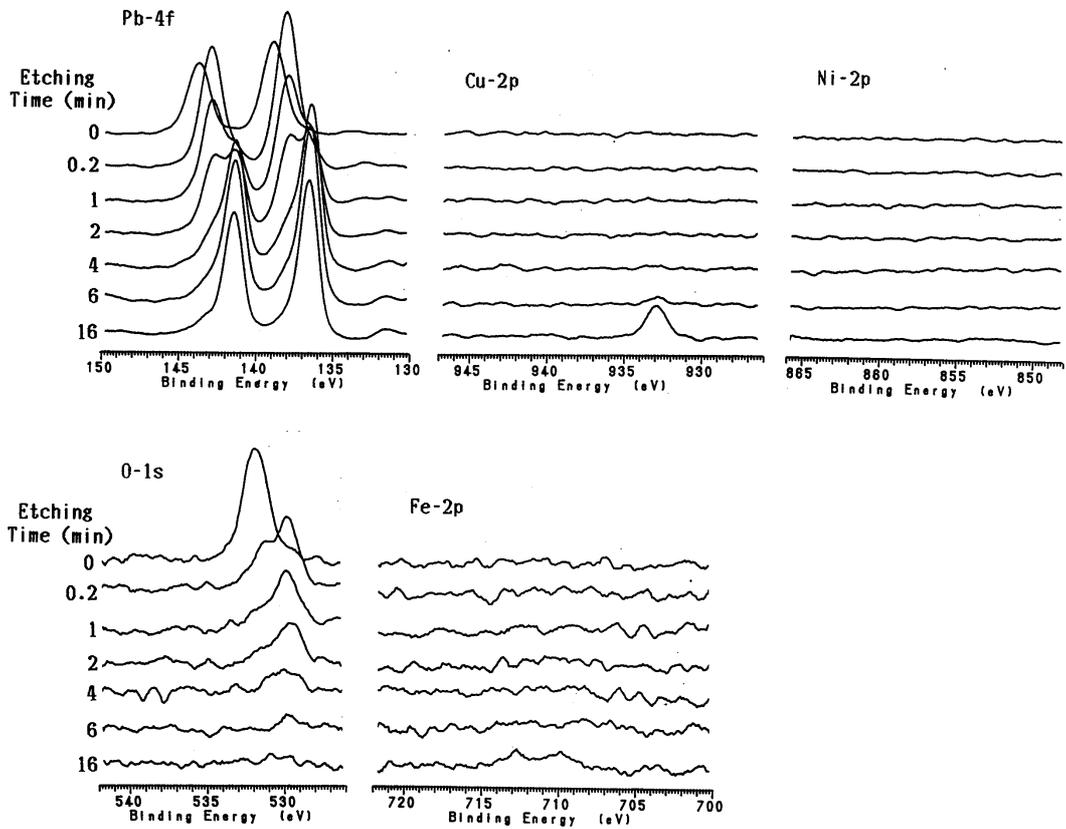
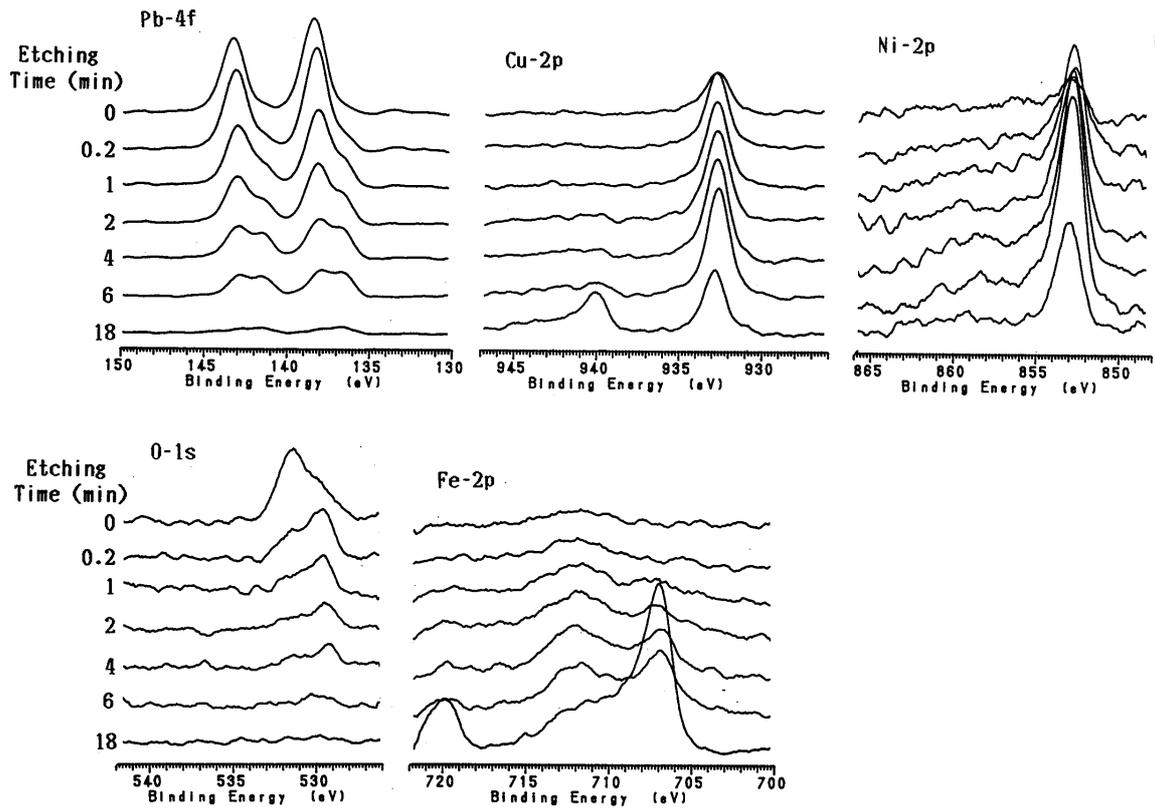
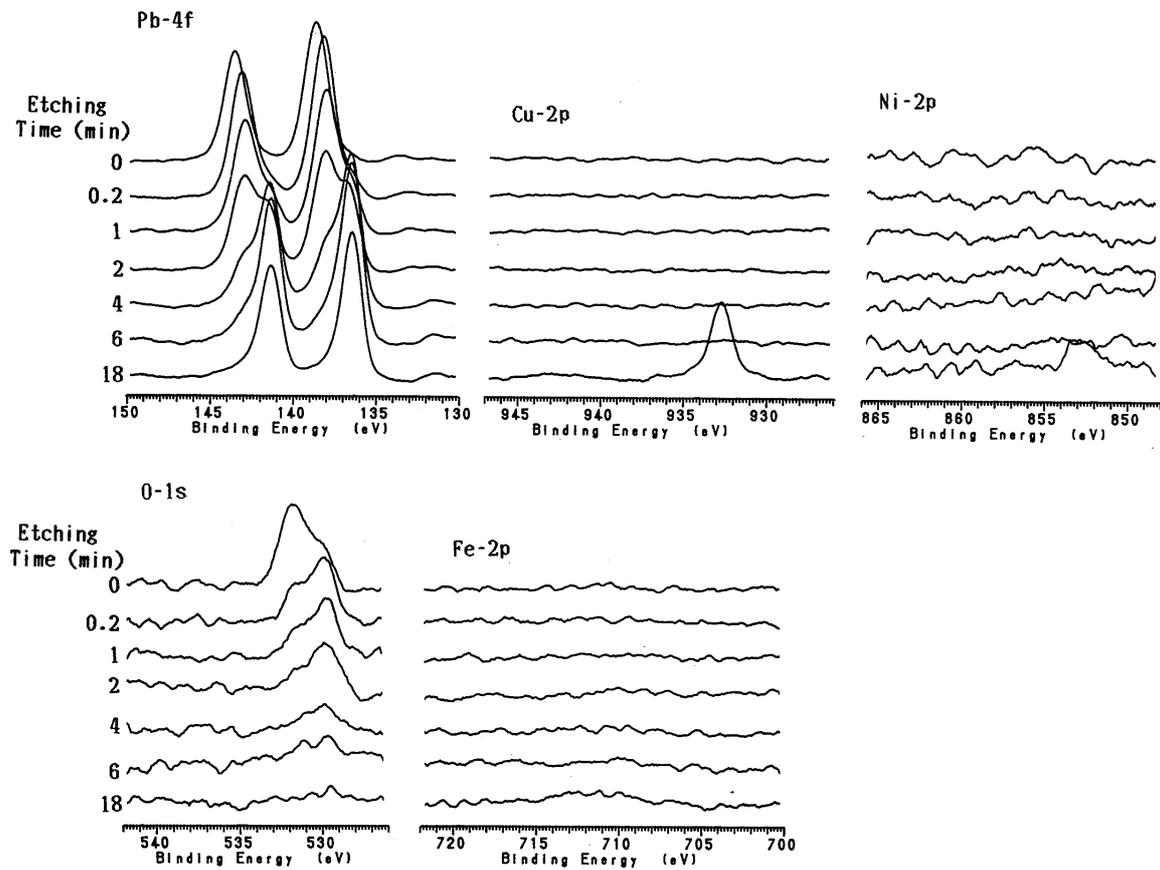
図40 試験後の玉のXPS分析結果（試験HAL-4）(a) 表面が銅色の部分

図 40 試験後の玉の XPS 分析結果 (試験 HAL-4)(b) 表面が金属光沢の部分

図 40 試験後の玉の XPS 分析結果 (試験 HAL-4)(c) 表面に鉛膜が残存している部分

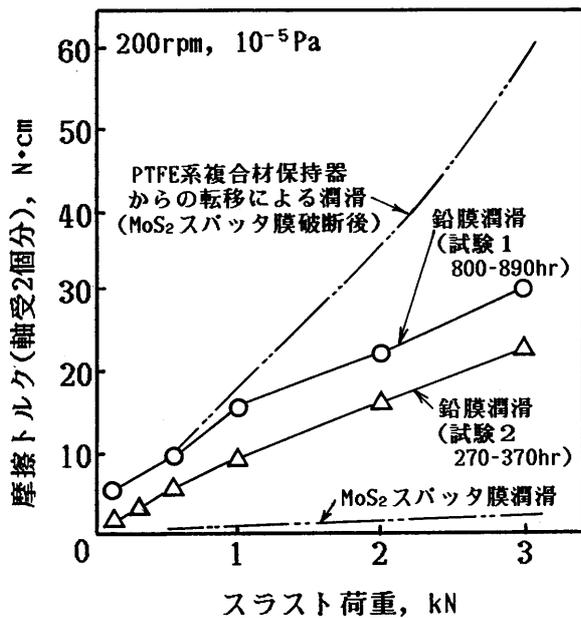
図41 摩擦トルクとスラスト荷重 (鉛めっき膜潤滑)

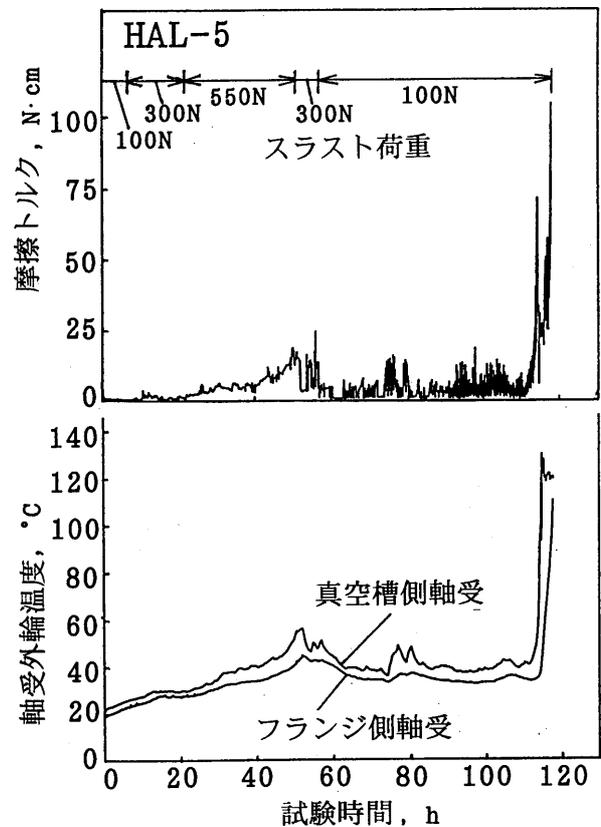
図42 摩擦トルク、軸受外輪温度の推移 (試験 HAL-5: 金属保持器付軸受) (試験 HAL-5: 鉛めっき膜潤滑軸受, 鉛膜を付着させた金属保持器付軸受)

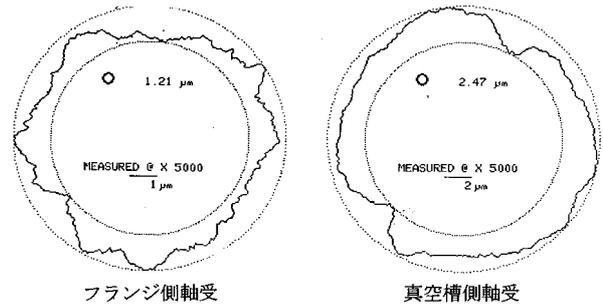
この軸受については内外輪の真円度, 内外輪のR形状は測定しなかった. 玉の形状は, 両軸受ともに真円からかなり崩れていることが認められる. 特に, 真空槽側軸受では, 鉢巻き状の転走面が摩耗して生じたと推定される凹みが2箇所認められ, これにより真円度が劣化したことがわかる. また, フランジ側軸受もなだらかな凹凸となっており, やはり摩耗による真円度の劣化と推定される. 真円度の値は大きく, かなりの損傷を受けたと

図 A1 試験後の玉の真円度(試験 HAL-1)
