超小型衛星鳳龍弐号の高電圧技術実証試験結果と不具合検証

○松本直希、九州工業大学 衛星開発プロジェクト、増井博一、趙孟佑(九州工業大学)

In orbit demonstration of high voltage technology of Horyu2 and Verification of Anomaly Investigation

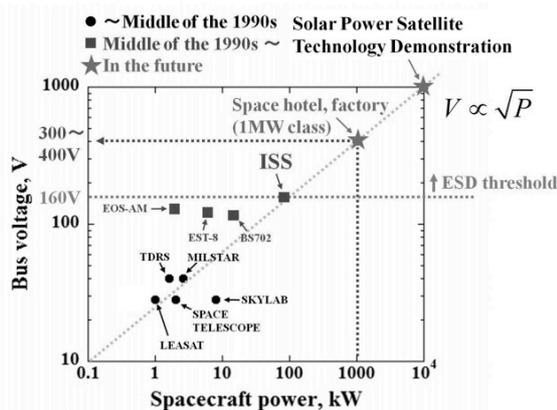
図1 衛星バス電圧と発生電力の関係

人工衛星は通信容量の増大、打ち上げコストの削減などから大型化や多機能化が進んでいる。その一方で、消費電力は増加傾向にあり発電電力を効率よく送電するために高電圧化されている。しかし、高電圧化により衛星が太陽電池上での放電が発生し易くなり、衛星のシステム損傷を招いている。この放電はプラズマとの相互作用により発生し、発電電圧が高いほど起こる確率が高くなると言われている。図1に衛星の衛星バス電圧と発生電力の関係を示す。

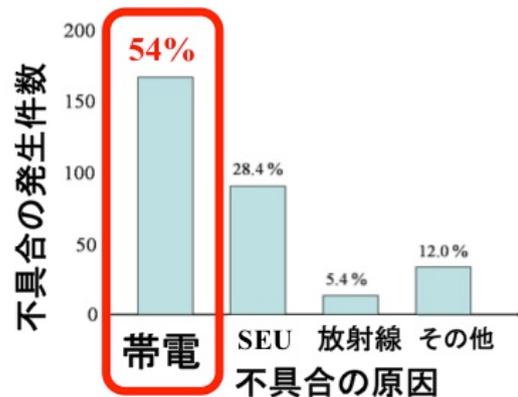
図2 衛星の故障遠因の割合

ムの開発には高電圧技術が必須となる。また、プラズマだけでなく太陽電池上での放電は宇宙空間に存在するサブストームなどの高エネルギー電子により衛星が帯電し太陽電池のカバーガラスなどの絶縁体と衛星構体(導体)間に電位差が生じることで発生する。図2に衛星の故障原因の割合を示す。[1]

図2からも分かるように帯電が不具合の原因の中で最も多いことが分かる。高電圧環境下では周辺プラズマや高エネルギー電子により衛星が帯電すると放電のリスクは高くなる。よって、将来の宇宙開発において衛星の帯電を緩和する素子や衛星の帯電を観測する装置が求められている。

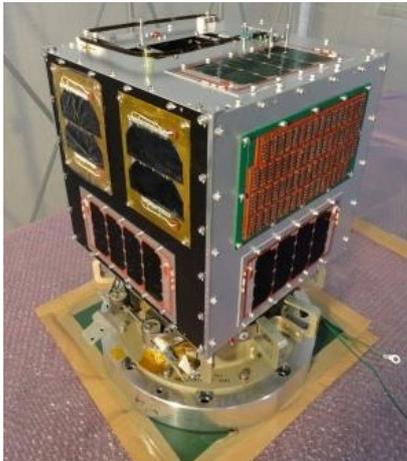
図3 高電圧技術実証衛星鳳龍式号

超小型衛星鳳龍式号は九州工業大学で開発された超小型衛星である。図3に高電圧技術実証衛星鳳龍式号を示し、仕様を表1に示す。

サイズ	29.6cm×32.0cm×35.0cm
重量	7.1kg
無線周波数	Uplink: 145MHz 帯 Downlink: 437.375MHz
発電電力	2.2W(最小)
運用年数	1年
軌道	太陽同期軌道 (680km, 98.2deg)
姿勢制御	永久磁石とヒステリシスダンパーによる受動制御

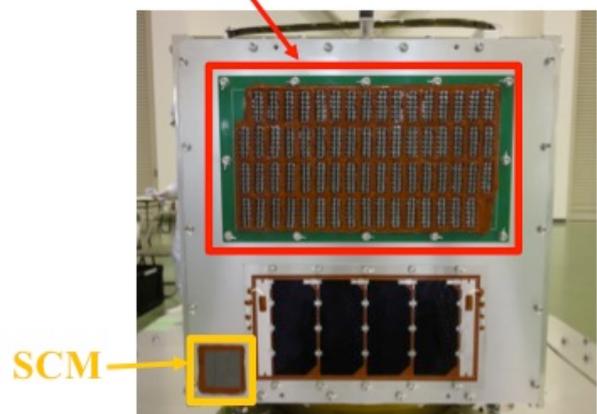
図4 300V 太陽発電用太陽電池アレイとSCM
300V 発電太陽電池アレイは京セミ株式会社製の球状太陽電池スフェラーを66個直列に接続したものを2個作り、さらにそれらを直列に接続した構成になっている。また、300V 発電用太陽電池上での放電を防ぐために金属露出部分はRTVで覆われている。スフェラーアレイ1個当りの発電電圧7V(開放電圧)で無指向性である。図5にスフェラーアレイを示し、スフェラーアレイ1個当りのスペックを表2に示す。300V 発電太陽電池アレイは最大約450Vの発電が可能だが測定回路により350Vまでしか発電できないようになっている。

この試験は「300V 発電」と「放電抑制」の2つの試験に分けられる。300V 発電試験は鳳龍式号に搭載した300V 発電用太陽電池アレイの低軌道での発電電圧とSCM(Surface Charging Monitor)の帯電電位を測定する。発電用図4に300V 発電用太陽電池アレイとSCMを示す。

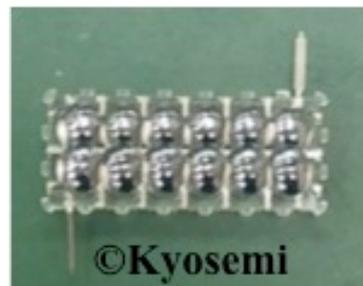
図5 スフェラーアレイ

開放電圧	7.27V
短絡電流	2.3mA
最大出力	13.5mW
最適動作電圧	6.00V
最適動作電流	2.2mA

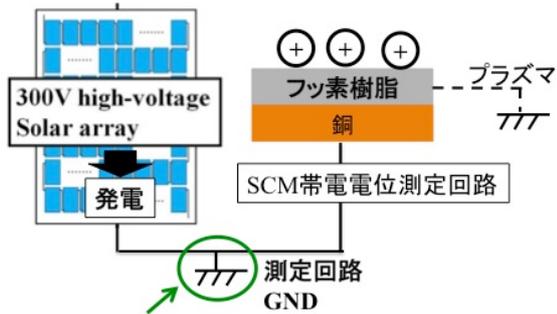
SCM は 300V 発電太陽電池の帯電電位を測定するために搭載している。SCM はすでに軌道上実証実績のある衛星表面の帯電電位を測定する素子である。SCM は銅の上にフッ素樹脂をコーティングした物で図6に SCM と 300V 発電太陽電池と SCM の関係を示す。

図6 300V 発電太陽電池と SCM の関係
300V 発電太陽電池が発電すると周辺のプラズマとの相互作用により発電回路が発電電位分負に沈む。そして SCM 表面のフッ素樹脂がプラズマ電位と同電位であると仮定するとフッ素樹脂表面は測定回路のグラウンドに対する SCM 表面電位は発電電位分正に帯電する。これにより 300V 発電太陽電池のプラズマに対する帯電電位が測定可能となる。そして 300V 発電太陽電池の発電電圧と SCM の帯電電位がほぼ一致することが予想される。300V 発電ミッションでは 300V 発電太陽電池と SCM の帯電電位を比較する。

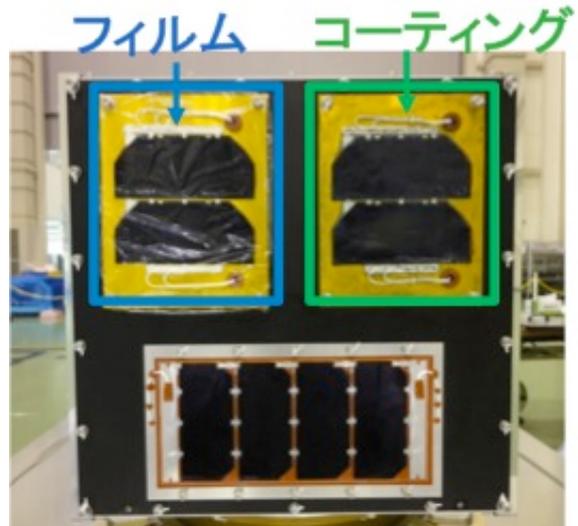
図7 フィルム太陽電池と半導電性コーティング太陽電池

図 7,8 にフィルム太陽電池と半導電性コーティング太陽電池を示す。

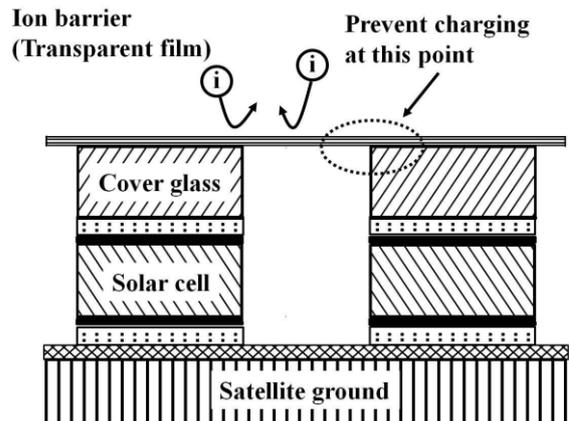
図8 フィルムの放電抑制原理

フィルム太陽電池は図8に示すようにフィルム(ETFE: Ethylene-Tetra Fluoro Ethylene)を太陽電池全体に覆うように構成されている。フィルムはイオンバリアの役目を果たし、

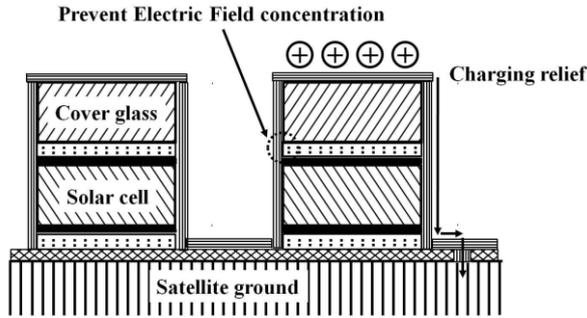
図9 半導電性コーティングの放電抑制原理

半導電性コーティング太陽電池は半導電性コーティング材を太陽電池全体に塗布したものである。図9に半導電性コーティング太陽電池の放電抑制原理を示す。塗布されたコーティング材によりカバーガラスに帯電した電荷を衛星構体に逃がすことにより帯電緩和をして放電を抑制する。また電界集中を防ぐ効果もある。

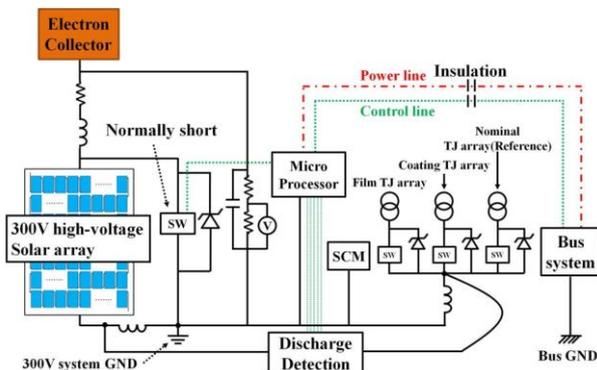
図10 300V ミッション用測定回路図

300V 発電での太陽電池の発電電圧や SCM の帯電電位、放電抑制試験による太陽電池の放電回数は全て専用の測定回路で測定する。全体回路図を図 10 に示す。

測定回路はバス系からの ON 信号が来ない限り動作しないように設計されている。地上局からの信号を受けると測定回路に搭載された CPU が太陽電池に繋がれたスイッチを ON にし、開放状態にする。図 9 中の電子コレクタは周辺プラズマの電子を収集し測定回路を発電電位分負に沈ませるために搭載している。300V 発電ミッションには7つの試験モードがあり、地上局からのコマンドで試験モード送信することで CPU が試験モードを切り替えることができるように設計されている。300V 発電ミッションの試験モードを表 3 に示す。

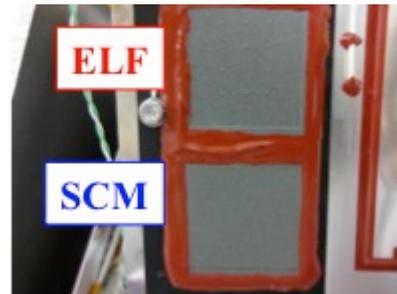
図11 ELF&SCM

本試験は衛星の極域通過時に ELF の電界放出電流と SCM の帯電電位を測定する。鳳龍式号に搭載されている ELF,SCM を図 11 に示す。鳳龍式号に搭載される ELF,SCM のサイズは 3cm×3cm、重量はそれぞれ 3g である。

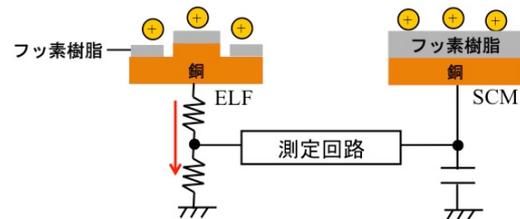
図12 ELF と SCM の帯電時の関係

SCM は 300V 発電試験と同じサンプルを搭載しているが 300V 発電試験とは異なり、ELF の軌道上実証試験では ELF 表面の絶縁体の帯電検証に使用されている。図 12 に ELF と SCM の帯電時の関係を示す。

図 12 より ELF と SCM はほぼ同じ構造をしている事が分かる。ELF が電界放出電流を流している時 ELF 表面のフッ素樹脂は銅板に対し正に帯電している。この時 SCM 表面のフッ素樹脂も同様に帯電する。この両者の関係を確認する事で ELF の軌道上実証を行う。ELF,SCM の動作は鳳龍式号に搭載されている測定回路で測定されている。測定回路は ELF の電界放出電流と SCM の帯電電位を 0~5V の出力電圧に変換する。導出式は以下のようにになっている。

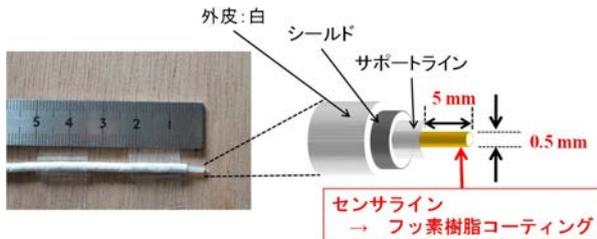
図 13 鳳龍式号用表面電位計プローブ

この試験は軌道上での表面電位計の軌道上実証を行う。この表面電位計は TREK 社製非接触型表面電位計(Trek Model 820)に基づいて開発された。鳳龍式号に搭載している表面電位計を図 13 に示す。

図のようにプローブは4層構造になっており、最下層のアルミ芯線部分を帯電面に接触させることで電位計測を行う。表面電位計プローブはこのアルミ芯線部分に絶縁体であるフッ素樹脂をコーティングし、この絶縁コーティング部分を宇宙環境に暴露している。試験は極域で行い、極域通過時の衛星構体電位を基準とした絶縁コーティングプローブの帯電電位を表面電位計基板により計測し3.2で述べたSCMとの帯電電位を比較する。表面電位計基板出力値と帯電電位の関係を図 14 に示す。

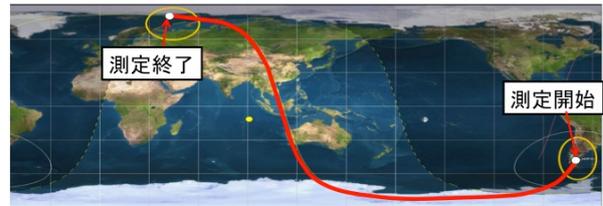
図 15 300V 発電試験時の衛星の軌道

まず 300V 発電試験の試験結果を述べる。試験時の衛星の軌道を図 15 に述べる。

300V 発電試験は日照時に試験を行っている。次に 300V 発電試験結果を図 16 に示す。図 16 より測定開始から 300V 発電用太陽電池の発電電圧と SCM の帯電電位が 300V を上回っている事が分かる。また 300V 発電中の太陽電池上での放電は確認されなかった。この事から軌道上での 300V 発電に成功した。

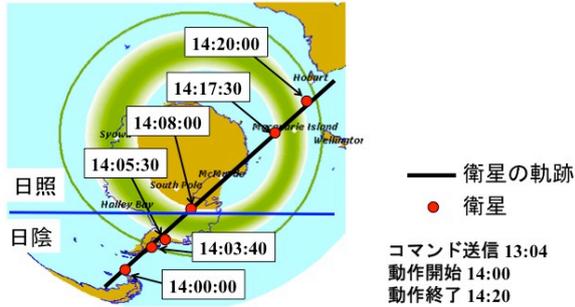
ELF, Trek の軌道上実証試験での試験時の衛星の軌道とオーロラの状態を図 17 に示す。図 17 から測定

開始後から3分40秒～8分間にELF,SCM,Trekが帯電することが考えられる。また、測定開始から8分以降はオーロラ域を抜け、また日照に入るため、光電子電流や電離層イオン密度が増加してくるので、ELF,SCM,Trekは帯電しないと予想される。

オーロラ活動 : 4(Active)

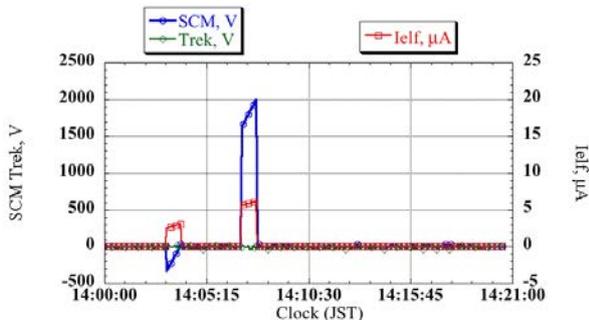
図18 ELFの電界放出電流とSCM, Trekの帯電電位の変化

図17 ELF, Trek 実証試験時の衛星の軌道
次に ELF の電界放出電流、SCM, Trek の帯電電位の変化を図18に示す。図18より測定開始から約7分から8分後にELFから電界放出が行われ、SCMが正に帯電していることが分かる。これは電界放出が行われた時間も図12に示したオーロラ帯に入っている時間内に起こっていることが分かる。測定開始から約8分後にELFからの電界放出電流とSCMの帯電が測定されなくなったのは衛星が日照に入り光電子電流とプラズマ環境が支配的になったためELF,SCMが十分に帯電しなかったことが考えられる。オーロラ帯通過中に測定開始から約3分後にELFから電界放出電流が測定できたにも拘らずSCMが負帯電になっていることが分かる。ELFから十分に電気放出が行われると、帯電緩和が一気に進み、SCM表面の絶縁体電位が衛星構体より負に帯電する(順電位勾配)こともあり得る。また、ELF,SCM動作時にTrekが全く帯電していなかった。これはELF,SCMには高エネルギー電子が当たっていたがTrekプローブには高エネルギー電子が当たっていなかったためと思われる。しかし、これらの現象が発生した原因は今回のデータからだけでは判断できない。

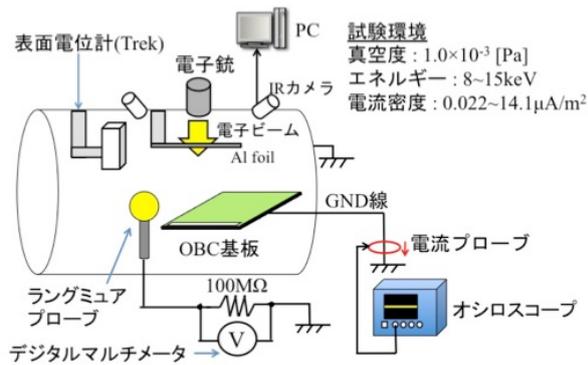
図19 帯電放電試験回路・試験環境

試験回路・試験環境を図19に示す。帯電試験はOBC基板に電子ビームを3分間照射した後表面電位計で基板の表面電位を測定することで基板の電荷の抜けを測定した。放電試験については基板に電子ビームを照射し表面電位計で基板の表面電位を電流プローブで放電電流波形を測定し基板の放電閾値電圧を求めた。基板に照射されている電子ビームの電流密度はラングミュアプローブで測定した。

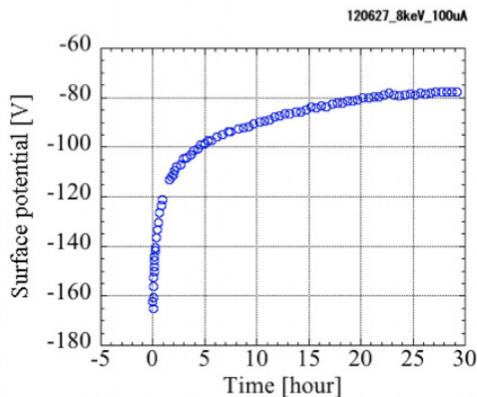
図20 基板の表面電位の変化

次に帯電放電試験結果について述べる。まず帯電試験結果である基板の表面電位の変化を図20に示す。

図20より30時間経っても基板にたまった電荷が抜けていないことが分かる。また、基板の表面電位をあげていったところ約-3.5kVで放電を確認した。しかし、今回の試験での電子ビームの電流密度は最大

約 $1.4 \times 10^{-5} \text{A/m}^2$ であり鳳龍式号と同じ軌道を通るGOSATのLPT(Low Particle Telescope)が計測している500keVから1.6MeVの電子フラックスのデータを解析したところ、打ち上げから6月5日迄の間、OBC基板は $1 \times 10^{-10} \text{A/m}^2$ 程度の電子電流を浴びていたことが判った。このことから軌道上の電流密度よりも遥かに大きい電流密度で試験を行っていた。そこでOBC基板の単位面積当りのキャパシタンスを $4.4 \times 10^{-7} \text{F/m}^2$ と仮定すると打ち上げから不具合発生までの間での基板の帯電電位は-353Vとなり放電閾値-3.5kVを下回っていることが分かった。よって内部帯電による不具合に発生は低いと考えられる。

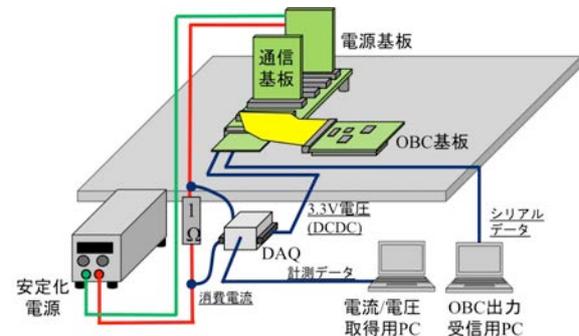
図21 SEE試験回路図

試験回路図を図21に示す。試験は京都大学の原子炉研究所の設備を借りて行った。Main・COMの二つのマイコン(H8)とリセットに関する素子のプラスチックパッケージを取り除いた状態でOBC基板に再実装し、電源・通信の各予備基板と共に照射試験装置に入れ、OBC基板の素子にカリフォルニウム252を平均LET78.7~102.5MeV、フラックス $23 \text{1/cm}^2 \cdot \text{sec}$ で照射した。その際のOBC基板の動作や消費電流を測定することでシングルイベントの検証を行った。

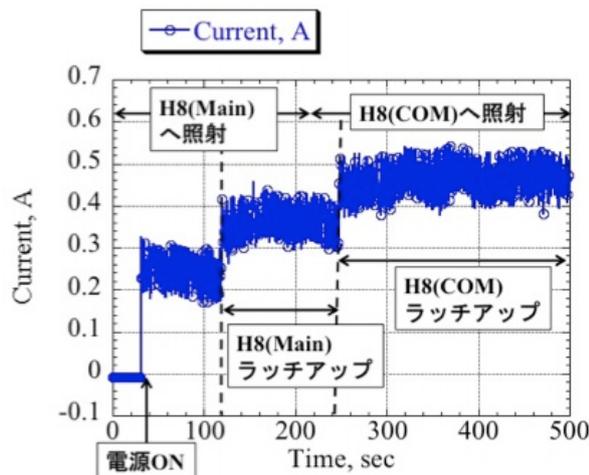
図 22 カリフォルニウム照射中の消費電流の変化

試験結果はリセットに関する素子にカリフォルニウムを照射した場合シングルイベントは確認されなかったがマイコンに照射した場合、シングルイベントが確認された。図22にマイコンに放射線を照射したときの消費電流の変化を示す。まずMainマイコンに照射した場合、Mainが暴走し、消費電流が増加した。次にCOMマイコンに照射するとCOMが暴走しCOMの動作が停止を確認した。また、マイコンが暴走を始めると、外部PCからリセットコマンドを送っても、リセットがかからないことも、この図には示したのとは別の照射時に確認された。しかし、図21中の安定化電源を再起動させると、マイコンは元の状態に戻った。

SEE 試験から今回発生した不具合と似た現象を確認できた。よって、今回鳳龍式号で発生した不具合発生までの流れは以下のような物であると思われる。

- 6/5 マイコンが放射線を浴びて Main マイコンがラッチアップを起し、リセットも受け付けない状態となった。
- 6/30 COM マイコンがラッチアップを起し、電力収支が負になった。
- 7/3 バッテリーが枯渇し衛星の電源が落ちた。

不具合検証については今回発生した不具合の原因は放射線によるシングルイベントが発生し消費電流が増加したことである可能性が最も高い。鳳龍式号には故障対策として電源供給ラインに過電流防止回路を挿入しており動作閾値を 0.5A にしていた。しかし、SE 発生時の消費電流がそれを下回っていたため動作しなかったものと思われる。また、リセットで SE から回復すると思っていたが、打ち上げ前には未検証のままであった。今回の不具合検証において設計段階で様々な故障モードを想定した設計を行い、それを実際に検証しておくことの必要性を再認識した。
