皮膜に網をかぶせた長時間飛翔用スーパープレッシャー気球の開発 (NPB5-1a)

2 体積 5,000 m³ の気球の地上試験結果の検証

3 改良版体積 5,000 m³ の気球の地上試験

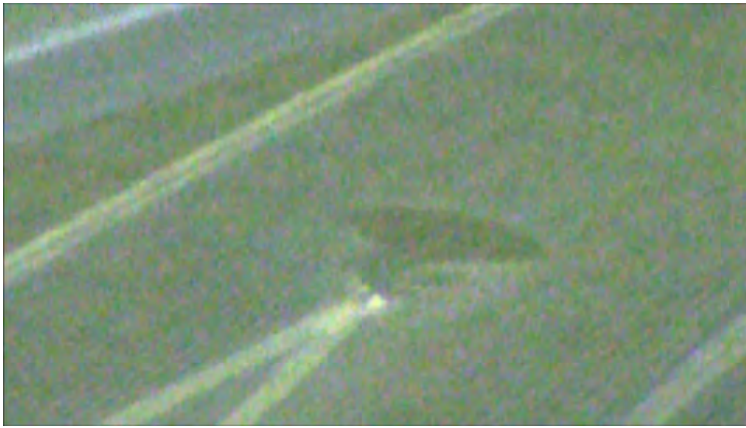
2015 年 9 月 24~26 日に実施された体積 5,000 m³ の気球の地上試験では、気球は正常に展開したものの、設計上の耐圧性能は 1,900 Pa のところ、425 Pa の差圧がかかったところで、引き裂き機構のボタンよりも頭部側に数 10 cm² 程度の穴 (図 1) があいた。この強度不足の原因は、引き裂き機構の構造が、貼り付け後に縮む低温テープを長さ 6 m に渡って気球に貼り付けてあるため、低温テープ端部近くの気球フィルムに応力が集中したものと、考えている。これは、以下のような半定量的な推測と辻褄があう。

図 1: 引き裂きボタン近くの破損箇所。

この問題に対し、二種類の対策を行った。一つは、図 2 下のように、引き裂き機構のテープ端部の上から低温テープを貼り付け、引き裂き部の頭部側の 10 μm 厚の気球本体フィルムを補強したことである。これにより、引き裂き部の低温テープに縮みが発生したとしても新規に貼り付けた低温テープも同様に縮む。したがって、気球の膨張に伴って発生する応力は、低温テープの縮みが解消するまで、フィルムでなく低温テープが負担することとなり、フィルムへの応力の集中を避けることができる。テープを貼り付けたことで、引き裂き開始時の力は増えるが、試作品での破壊開始強度試験により 4 kg の力で破壊が開始することが確認されており、その影響は十分小さい。

もう一つの対策は、これまで同一にしていた網とフィルムの長さの関係を変更し、網の長さをフィルムの長さよりも 3 % 短くしたことである。これにより、引き裂きテープ部分など、フィルムに局所的な引きつれがあったとしても、フィルムに力がかかる前に網が力を負担し、引きつれの影響が緩和されると考えられる。

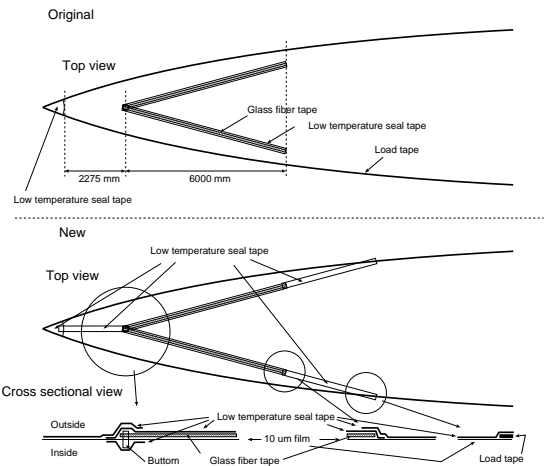
- 引き裂き部の構造は、図 2 上の上のようにになっている。気球の頭部から引き裂き機構までの間 2,275 mm は、10 μ m 厚の気球フィルムのみである。また、引き裂き機構の長さは 6,000 mm であり、フィラメントテープの上に低温テープ (40 μ m 厚) が貼り付けられている。
- 回収された引き裂き部は縮れており、自然長を測定したところ、150 mm (=2.5 %) 短くなっていた。これは、低温テープが貼り付け後に縮んだことが原因である。このテープ貼り付け後に縮むという現象は、今回利用したロットで顕著に見られた特徴であり、想定外の現象であった。

図 2: 引き裂き機構の構造と改良方法。

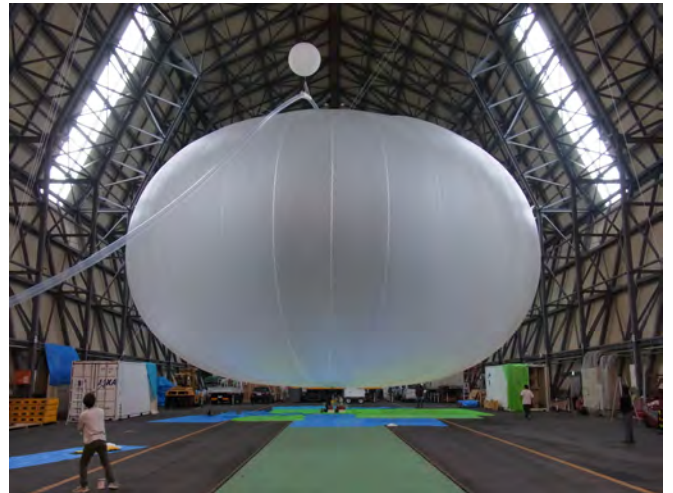
前回同様に、天井から気球を吊り下げ、ブロウワで空気を注入し、図 4 のように膨張させた。当日は十分に意識していなかったが、非対称に展開しており、凹凸が発生していることがわかる。図 5 は尾部から気球内部を覗きこんだところである。頭部から左上へ向かう白い構造はガス注入口であるが、下へ向かう白い構造はフィルムが重なっているものである。さらに加圧を続けたところ、348 Pa の差圧がかかったところで気球が破裂した(図 6)。撮影したビデオカメラ映像の解析や気球の破壊状況の調査から、まず、網の端部の折り返し部分がはずれ、次に網が連続的に破断し、最後に網に覆われなくなったフィルム部が破壊したことが判明している。破壊の起点となった網端部の破壊状況を調べたところ、製造上の問題があることが判明し、強度が所期の強度の半分程度に落ちていた可能性があることがわかった。しかし、それでも平均的に網端部にかかった応力の倍の強度に耐える強度があり、これだけが破壊の原因ではない。上に加えて、網の長さを縮めたことで、子午線方向だけでなく周方向も小さい状態で気球が展開してしまったため、フィルムが展開せず、結果として網が不均等に配置され、一部の網端部に力が集中したという可能性はないか、数値シミュレーションによる検証を進めている [6]。また、網が連続的に破壊する可能性についても数値シミュレーションによる検証を進めおり、頭部のみを模擬した二次元のモデルでは、折り返し部分がはずれると隣の網線に大きな応力が発生することが判明し、より定量的な評価を進めているところである [6]。

図 4: ひずみながら満膨張となった気球。

今回発生した問題はゴアの形状を長手方向のみ伸ばした形状とすることで解消できると考えられる。そこで、まず、11 月に体積 10 m³ の気球を製作し、地上膨張試験を実施し、この対策が有効であることを確認する。次に、体積 2,000 m³ の気球を製作し、1 月に地上膨張試験を実施し、有効性を確認する。その上で飛翔試験用に体積 7,000 m³ 気球の設計、製作をする予定である。体積 2,000 m³ は、体積 7,000 m³ に比べて小さいが、スケール則によって大局的な構造強度の検証は可能である。また、引裂機構部の改良といった局所的

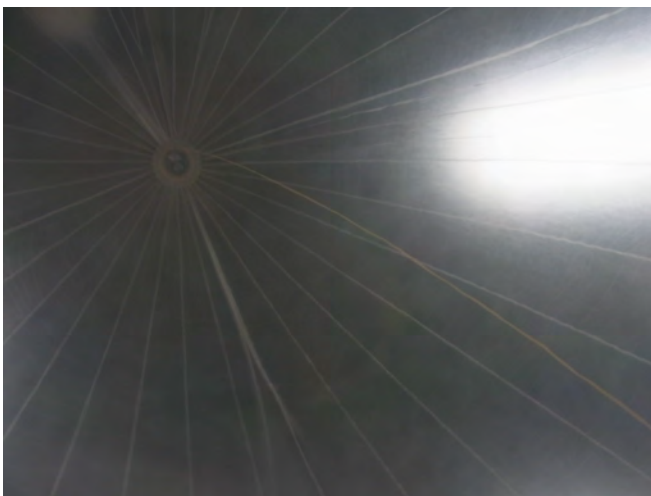
図 5: 気球尾部から覗き込んだ気球内部。
