皮膜に網をかぶせた長時間飛翔用スーパープレッシャー気球の開発 (NPB5-1)

ISAS/JAXA	:	齋藤 芳隆、後藤 健、山田 和彦
東海大学工学部	:	中篠 恭一、古田 良介、堂本 航大
東京工業大学院理工学研究科	:	秋田 大輔
名古屋大学理学部	:	田村 啓輔
岐阜大学工学部	:	大谷 章夫
長岡技術科学大学工学部	:	山田 昇
藤倉航装 (株)	:	松嶋 清穂、田中 茂樹、橋本 紘幸
ナカダ産業 (株)	:	島津 繁之

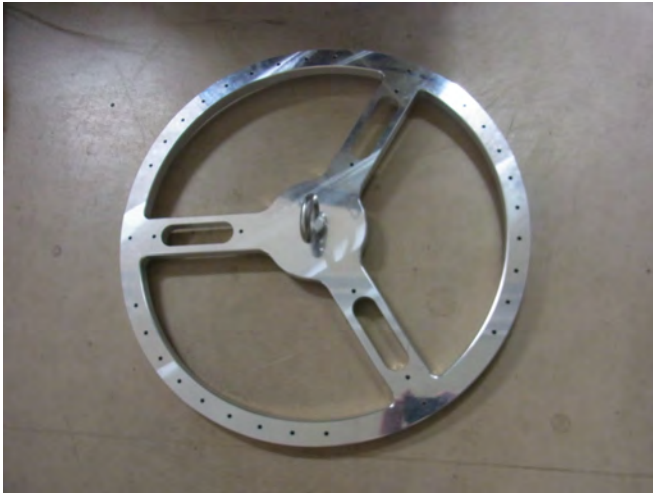
図 1: 500 kg 吊り下げ用気球尾部金具。

これまでの SP 気球は ZP 気球用弁座にアイボルトをたてて吊り下げる構造となっていたが、これでは、300 kg すら吊り下げることができない。このため、図 1 のように、スポークとリムからなる 500 kg が吊り下げ可能な尾部構造を開発した。この構造は、板厚を倍にすることで 1 トンが吊り下げ可能となるものである。試作品を用いて、2 トンでの静的な引張試験を実施し、破壊しないことを確認した。

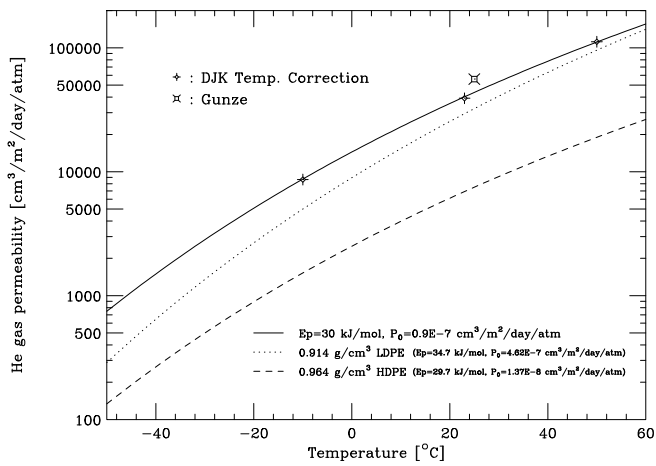
図 3: 10 μm 厚ポリエチレンフィルムのヘリウムガス透過率の温度依存性。

DJK での測定結果に温度補正を行った値、および、他との比較を図 3 に示す。図中の実線は拡散係数と溶解係数の和が 30 kJ/mol、ガス透過率係数が $0.9 \times 10^{-7} \text{ cm}^3 \cdot \text{cm} / \text{cm}^2 / \text{s} / \text{Pa}$ の場合を示す。温度補正後の測定結果はこの曲線によく表すことができ、これから外挿される $-40 \text{ }^\circ\text{C}$ での透過度は、 $1500 \text{ cm}^3 / \text{m}^2 \cdot \text{day} \cdot \text{atm}$ である。参考のため、ポリマーハンドブック [6] に記載の拡散係数と溶解係数からの推定値、および、グンゼの web ページ [5] におけるポリエチレンの値を示した。実測値は低密度ポリエチレンの値に近いことがわかる。

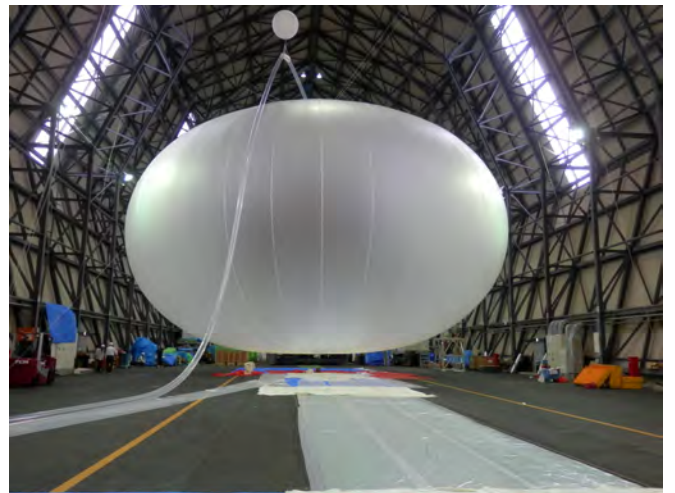
図 4: 満膨張となった気球。

天井から吊り下げた気球に空気をブロウワで注入したところ、図 4 のように気球は正常に展開することが確認された。空気の注入を継続し、加圧したところ、425 Pa において圧力の上昇速度が低下したため、穴があったと判断し、空気の注入を停止した。気球頭部を格納庫東の監視カメラで調査したところ、引き裂き機構のボタンよりも頭部側に数 10 cm^2 程度の穴 (図 5) があいていること、網の破損と思われる箇所 (図 6) があることが確認された。このため、引き裂き機構を用いて気球を破壊し、実験を終了した。製作会社である藤倉航装 (株) において破損箇所の確認を行ったところ、上の箇所の破損が確認されると共に、他の大きな破損箇所は存在しないことが確認された。

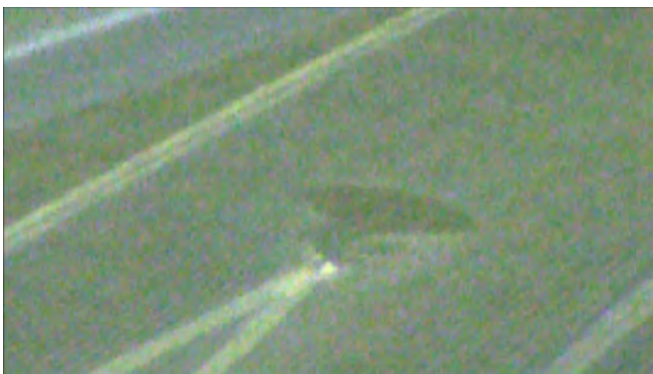
図 5: 引き裂きボタン近くの破損箇所。

特異部がない皮膜と網の数値シミュレーションからは、皮膜にかかる最大応力は、フィルムの降伏点応力である 9 MPa よりも遥かに小さい値に留まることが判明している。また、数値シミュレーションにおける主応力の方向は横方向であるのに対し、破損は縦方向の応力によって発生したと考えられる。したがって、数値シミュレーションで考慮していなかった、特異構造である引裂部が原因だと推定される。引裂機構は伸びが小さいテープが気球皮膜に貼り付けられている特異部であり、端部に応力が集中したことが想像される。加えて、

貼り付けられた低温テープによって2%程度、フィルムよりも縮んでいたことも判明している。引裂機構によって耐圧性能が劣化する可能性については、小型気球に引裂機構を装備して耐圧性能を確認することで評価してきた。NPB1-1気球の地上試験において、800 Paまで耐えることを確認しており、また、B12-02実験として飛翔試験を行った、NPB3-1気球においても、飛翔時に最大814 Paまで加圧されても穴が広がらないことが確認されている[3]。これらは、今回の試験よりも膜面と網の双方にとって、より厳しい条件となっていると考えていた。しかし、NPB1-1気球、および、NPB3-1気球における引裂機構の全長が2 mであったのに対して、NPB5-1気球におけるそれは6 mであったためより応力集中が発生しやすい状況となっている。今後、引裂機構の構造を取り込んだ数値シミュレーションにより、破損するほどの応力が発生するか調査すると共に、網と皮膜との固定間隔を変更するなどの対策の有効性を確認し、その対策を施した気球を製作し、再度、地上試験を実施する予定である。

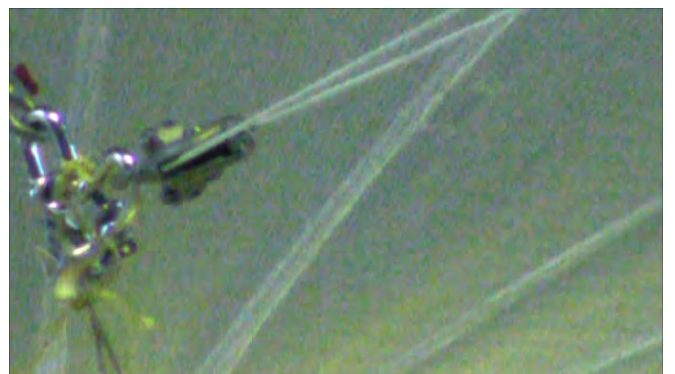
図 6: 網の破損箇所
