宇宙航空研究開発機構研究開発報告

C/C 複合材の耐酸化性向上に関する研究

小野 文衛，竹腰 正雄，植田 修一

Improvement in Oxidation Resistance of C/C-Composites with CVD-SiC Coating *

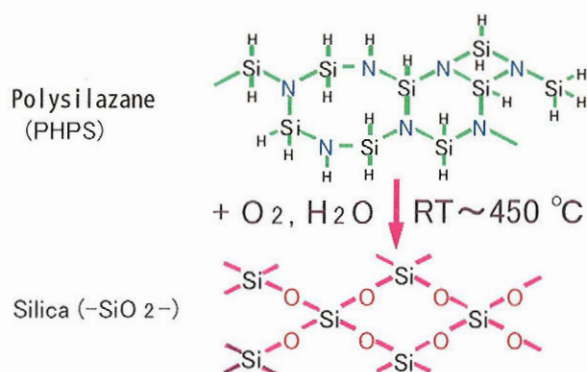
図 4-16 シリカ前駆体ポリマー (PHPS) からシリカへの転化プロセス

PHPS がシリカに転化するプロセスは式(4-1)、式(4-2)で表される。その模式図を図 4-16 に示す。

PHPS は空気中の酸素あるいは水蒸気を取込んでシリカに転化するが、(4-2)式による水蒸気との反応が支配的と考えられている。PHPS からシリカへの転化は雰囲気空气中の水分が多いほど、また温度が高いほど促進される。1回の塗布によって形成されるシリカ膜の厚さは 1~2 μm 程度とされるため¹⁹⁾、これ以上の膜厚が必要な場合には処理回数を増やして対処すれば良い。

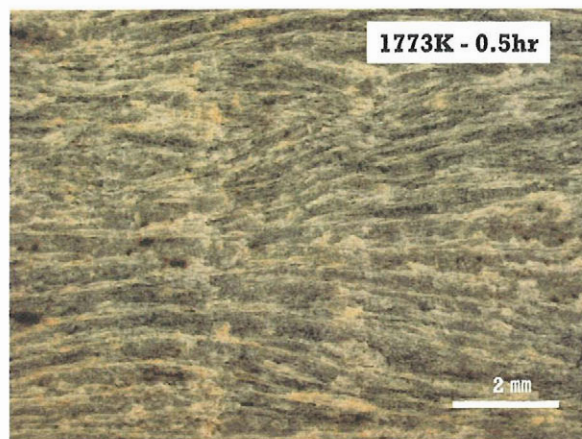
図 4-20 PHPS 転化シリカ膜の加熱試験後の様子

裸の 2D-C/C 複合材に直接 PHPS ポリマー処理を施したテストピースを 1773K で 30 分加熱した後の表面の様子を図 4-20 に示す。図の(a)はテストピース全体の様子、(b)はシリカ膜面を拡大した様子を示したものである。このテストピースは内部の 2D-C/C 基材の約半分が焼失しているにもかかわらず、表面に施されたシリカ膜は初期のテストピースの形状をほぼ保っており、C/C 基材との密着面にあった炭素繊維の配向模様が明瞭に残っている。これらのことから、PHPS ポリマーから生成されたシリカは 1773K の高温空气中では十分な耐熱、耐酸化性を発揮することが分かった。図 4-20 (b) に示したシリカ膜の表面には、大きさが 1 mm 以下の幾つかの小さな穴が認められる。裸の 2D-C/C 複合材の表面は滑らかではなく無数の凹凸および空隙があるために、塗布された PHPS 溶液が留まらない部分が発生し、これがシリカコートの小さな穴の発生につながった可能性がある。これらの多数の穴を通して侵入する空気によって内部の C/C 複合材が酸化されたものと考えられる。このテストピースには CVD-SiC 膜が付いていないため、シリカコートが損傷を被った場合には自己補修されることは無い。従って、PHPS 転
