宇宙航空研究開発機構研究開発資料

アルミ平板供試体におけるLamb波伝播特性の把握と損傷同定

佐俣 喜芳, 岡田 孝雄, 神田 淳

2014年12月

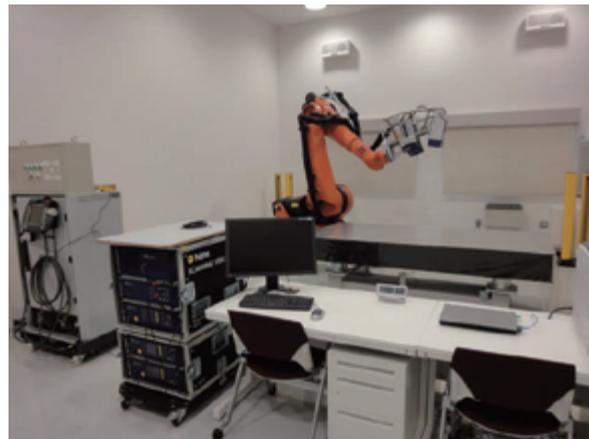
Fig.3.1 多軸振動非接触自動計測システム(MaVES)

多軸振動非接触自動計測システム(MaVES)は、3D スキャニング振動計とセンサー位置制御ロボット、これらの制御を同期させる統合ソフトウェア、モーダル解析ソフトウェアから構成される。3D スキャニング振動計、センサー位置制御ロボット、モーダル解析ソフトウェアは汎用品であり、独立して使用することが可能である。

3D スキャニング振動計は、レーザーにより3軸方向の振動(面外、面内)を時間又は周波数領域で計測できる。また内蔵のソフトウェア(PSV ソフトウェア)により、計測点の設定から計測データの表示、実稼働解析結果の表示までを行うプリポスト機能、センサー部のミラーを制御することで一定のエリアのレーザースキャンを行う機能を有している。MaVES の写真を Fig.3.1、システム構成を Fig.3.2 に示す。

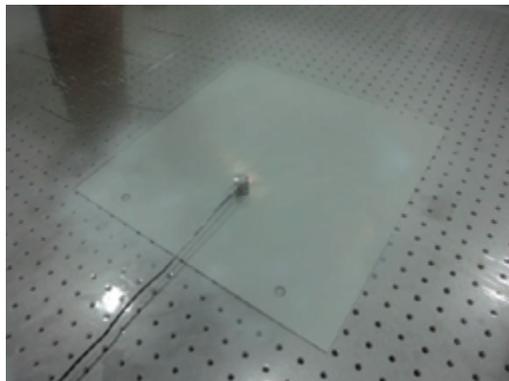
Fig.3.3 供試体写真

供試体は、航空機の外板に多く利用されている 2024-T3 アルミニウム材を使用した。またパネル形状は平板とした。パネルサイズは 400x400mm とし、板厚は航空機の外板で用いられる板厚の中で厚い部類の 2.0mmとした。供試体の写真を Fig.3.3、寸法図を Fig.3.4 に示す。実験に際しては、計測性能を比較するために大きさの異なる亀裂、スクラッチ、デントを模擬した 10 種類のアルミ板供試体を使用した。供試体に付与した損傷をまとめたものを Table 3.1 に示す。

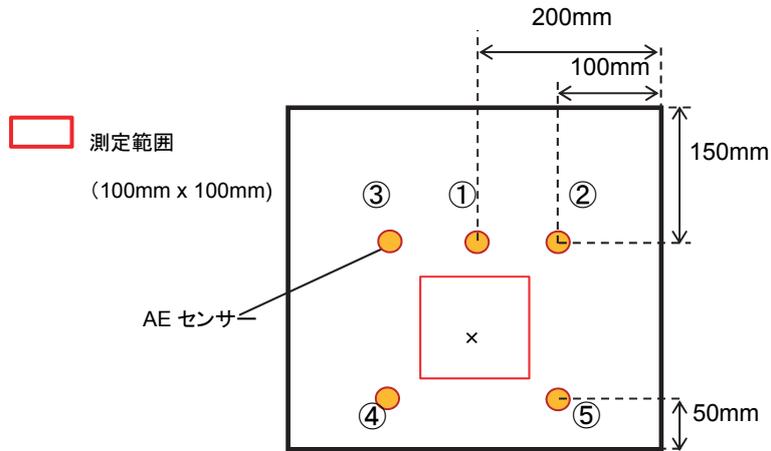
Fig.3.5 計測エリアとセンサー取り付け位置

計測エリアは、端部による反射波の影響を避けるために供試体パネル面の内側 100mm × 100mmの範囲とし、AE センサーはシリコングリースで供試体表面に固定した。Lamb 波の伝播特性に関し、異なる発信方向や複数のセンサーから同時にLamb 波を発信した場合の挙動を把握するため、センサーの取り付け位置を 10 パターン設定して計測を行った。計測エリアとセンサー取り付け位置を Fig.3.5 に示す。またレーザー受光量を十分に確保するため供試体表面に現像液を塗布して実験に望んだ。AE センサーの入力信号は 90.5kHz のサイン波を5波長、測定ポイント数は 1840 ポイント、入力電圧 8.0Vp-p、さらにSN比を高めるため 10 回の測定データを平均した。また、面外方向の波動のみを計測対象としたため、レーザーでは Z 軸方向のみ計測した。本実験では、供試体パネル 1 枚の計測に約 10 分要している。

Fig.3.5 に示す測定部の周囲に配置した単体または複数の AE センサーから発振した Lamb 波の Table 3.1 に示す供試体上の損傷部に対する挙動を, MaVES から取得したデータにより調査した. AE センサーの位置パターンは Table 5.1 に示す 10 パターンである.

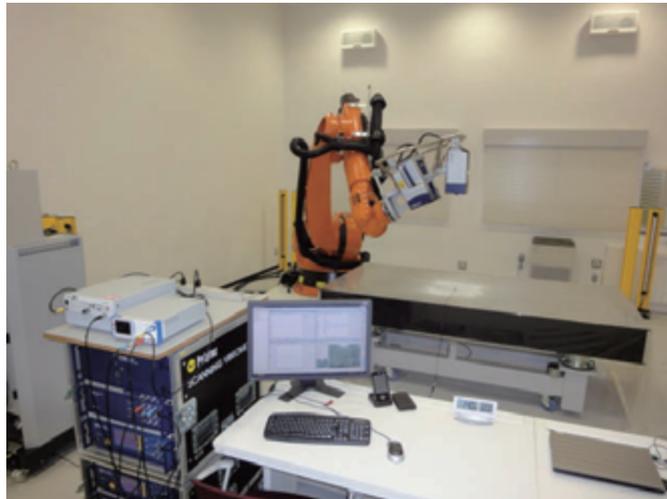
Fig.4.1 計測セットアップ状況

計測において、Lamb 波の計測は表面波のみに限定したため、供試体は作業台上に平置きとし、また計測レーザーは 1 軸(TOP)のみを用いた。ジェネレーターは NF 回路設計ブロック社製 Multifunction Generator WF1974, アンプは NF 回路設計ブロック社製 BA4825, AE センサーは Physical Acoustics 社製 R6(60kHz 共振型)を使用した。加振の原理としては、ジェネレーターから信号を発信して、アンプで増幅し、AE センサーで加振する方式をとった。計測セットアップ状況を Fig.4.1 に示す。

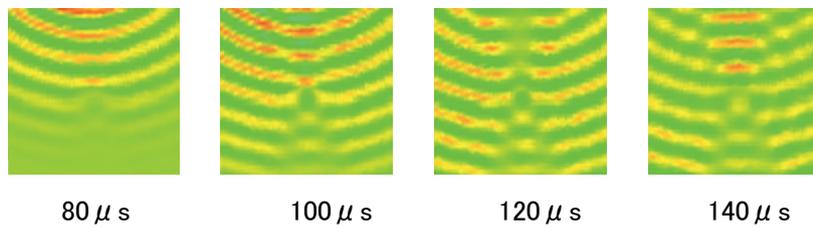
Fig.5.2 パターン 1 (AE センサー位置 ①), 供試体 B

- (1) パターン 1 (AE センサー位置 ①), 供試体 B (亀裂 I : 幅 0.2mm, 深さ 2.0mm, 長さ 20mm) の Lamb 波伝播画像を Fig.5.2 に示す.

Fig.5.2～Fig.5.10 の(a)に示す供試体 A(損傷なし)の Lamb 波伝播画像において、AE センサー(センサー①)から発振されたLamb 波が供試体上を直進して伝播している様子が鮮明に確認できた。亀裂に関しては Fig.5.2(b)に示すとおり供試体 B(亀裂 I)の損傷部周辺においてLamb 波の反射による伝播波形の位相のずれが鮮明に確認された。位相のずれは損傷部付近から扇状に広がっており、画像から損傷位置が判定できた。供試体 C(亀裂 II)では Fig.5.3(b)に示すとおり損傷長さの変化に伴い供試体 B に比べて反射波が小さいものとなっているが、供試体 B と同様に損傷部周辺において Lamb 波伝播波形の位相のずれが確認された。スクラッチに関しては Fig.5.4(b)および Fig.5.5(b)に示すとおり供試体 D(スクラッチ I)、供試体 E(スクラッチ II)においては、供試体 B(亀裂 I)、供試体 C(亀裂 II)と比較して、損傷の深さの変化に伴い反射波が小さくなっている。最も浅い損傷である供試体 F(スクラッチ III)、供試体 G(スクラッチ IV)においては、Fig.5.6(b)および Fig.5.7(b)に示すとおり損傷部における Lamb 波の反射波を確認することはできなかった。デントに関しては Fig.5.8(b)～Fig.5.10(b)に示すとおり、供試体 H(デント I)、供試体 I(デント II)、供試体 J(デント III)において、前述の亀裂やスクラッチと異なり損傷部周辺における反射波が損傷部を中心として円周方向に散乱している様子が確認された。

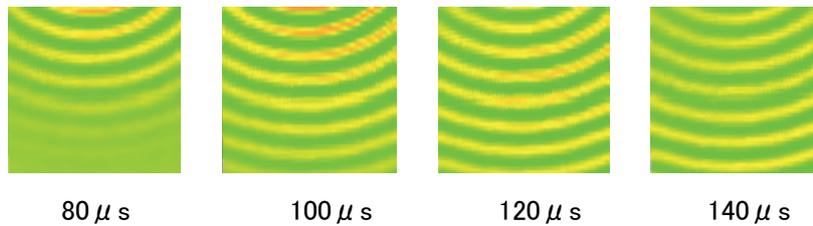
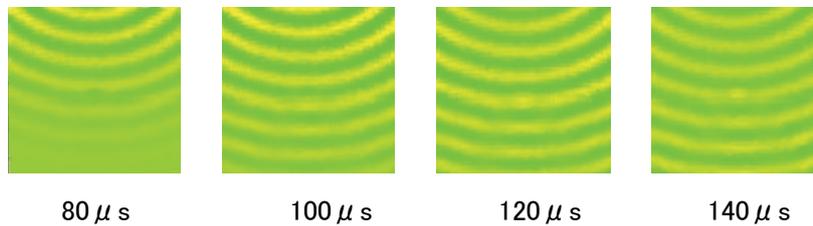
Fig.5.3 パターン 1 (AE センサー位置 ①), 供試体 C

- (2) パターン 1 (AE センサー位置 ①), 供試体 C (亀裂 II : 幅 0.2mm, 深さ 2.0mm, 長さ 5mm) の Lamb 波伝播画像を Fig.5.3 に示す.

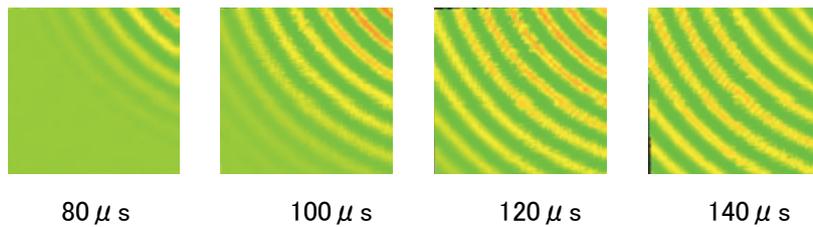
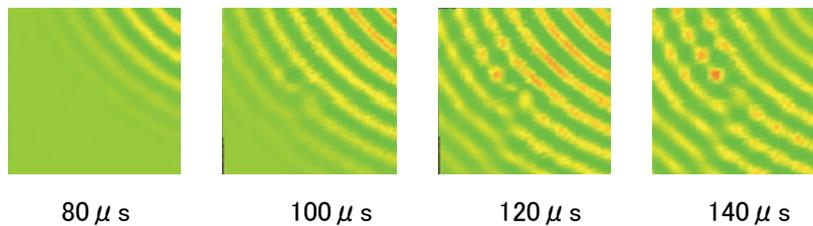
Fig.5.11 パターン 2(AE センサー位置 ②), 供試体 B

(10) パターン 2(AE センサー位置 ②), 供試体 B(亀裂 I :幅 0.2mm, 深さ 2.0mm, 長さ 20mm)の Lamb 波伝播画像を Fig.5.11 に示す.

Fig.5.11～Fig.5.16 の(a)に示す供試体 A(損傷なし)の Lamb 波伝播画像において、AE センサー(センサー②)から発振されたLamb 波が供試体上を直進して伝播している様子が鮮明に確認できた。亀裂に関しては Fig.5.11(b)に示すとおり供試体 B(亀裂 I)の損傷部周辺においてLamb 波の反射による伝播波形の位相のずれが鮮明に確認できた。位相のずれは損傷部付近から扇状に広がっており、画像から損傷位置が判定できた。供試体 C(亀裂 II)では Fig.5.12(b)に示すとおりLamb 波伝播波形の位相のずれは確認されなかった。スクラッチに関しては Fig.5.13(b)～Fig.5.16(b)に示すとおり供試体 D(スクラッチ I)、供試体 E(スクラッチ II)、供試体 F(スクラッチ III)、供試体 G(スクラッチ IV)全てにおいて、Lamb 波伝播波形の位相のずれは確認されなかった。

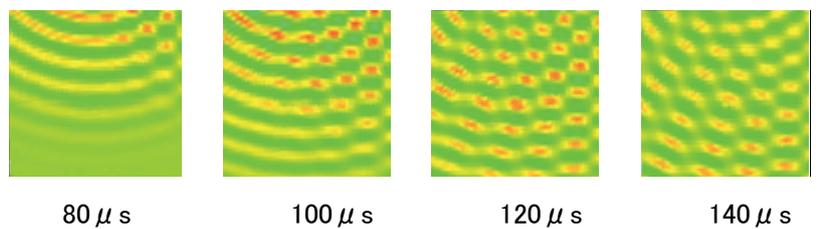
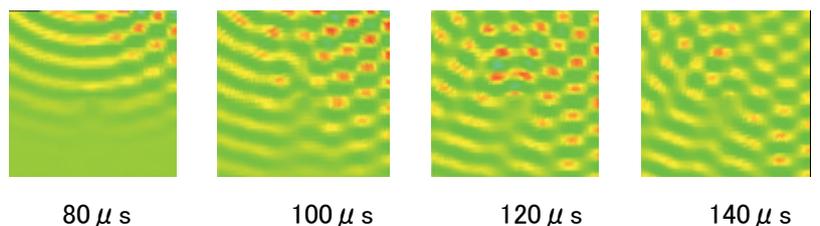
Fig.5.17 パターン 3(AE センサー位置 ①+②), 供試体 B

(17) パターン 3(AE センサー位置 ①+②), 供試体 B(亀裂Ⅰ:幅 0.2mm, 深さ 2.0mm, 長さ 20mm)の Lamb 波伝播画像を Fig.5.17 に示す.

Fig.5.17～Fig.5.25 の(a)に示す供試体 A(損傷なし)の Lamb 波伝播画像においては、AE センサー(センサー①および②)から発振されたLamb 波が供試体上を伝播し、途中で互いに干渉する様子が確認できた。亀裂に関しては Fig.5.17(b)に示すとおり供試体 B(亀裂 I)の損傷部周辺においてLamb 波の反射による伝播波形の位相のずれが鮮明に確認できた。しかし位相のずれは帯状に進んでおり、損傷位置は判定できなかった。供試体 C(亀裂 II)では、Fig.5.18(b)に示すとおり、損傷部周辺において伝播波形の位相のずれは確認されなかった。スクラッチに関しては Fig.5.19(b)～Fig.5.22(b)に示すとおり供試体 D(スクラッチ I)、供試体 E(スクラッチ II)、供試体 F

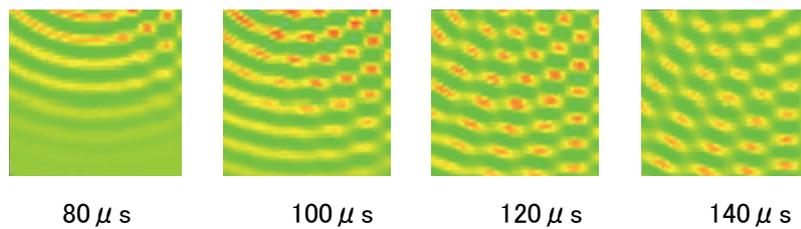
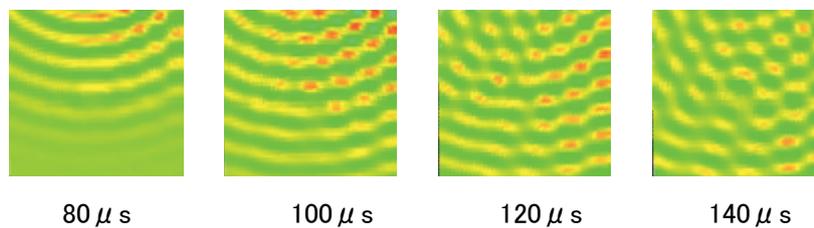
Fig.5.25 パターン 3(AE センサー位置 ①+②), 供試体 J

(25) パターン 3(AE センサー位置 ①+②), 供試体 J(デントⅢ:深さ 2mm, ϕ 100mm) の Lamb 波伝播画像を Fig.5.25 に示す.

(スクラッチⅢ), 供試体 G(スクラッチⅣ) 全てにおいて損傷部における Lamb 波の反射反応は確認できなかった。デントに関しては Fig.5.23(b)~Fig.5.25(b)に示すとおり供試体 H(デントⅠ), 供試体 I(デントⅡ), 供試体 J(デントⅢ) 全てにおいて, 損傷部における Lamb 波伝播波形の位相に変化が表れていることが確認できた。しかし, 損傷位置は判定できなかった。

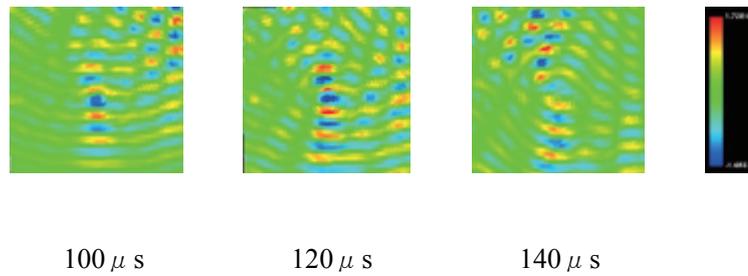
Fig.6.17 パターン 3(AE センサー位置 ①+②), 供試体 B

(16) パターン 3(AE センサー位置 ①+②), 供試体 B(亀裂 I :幅 0.2mm, 深さ 2.0mm, 長さ 20mm)の画像を Fig.6.17 に示す.

(c)差分処理後データ[レンジ最適化:1.72E-8(m)~-1.65E-8(m)]

亀裂に関しては供試体 B(亀裂Ⅰ)及び供試体 C(亀裂Ⅱ)において Fig.6.17 及び Fig.6.18 に示すとおり差分処理法により位相のずれが鮮明となった。また、位相のずれが損傷部付近を起点として扇状に現れた。スクラッチに関しては供試体 D(スクラッチⅠ)、供試体 E(スクラッチⅡ)、供試体 F(スクラッチⅢ)、供試体 G(スクラッチⅣ)全てにおいて、Fig.6.19～Fig.6.22 に示すとおり損傷部近傍の位相のずれを捉えることはできなかった。デントに関しては供試体 H(デントⅠ)、供試体 I(デントⅡ)、供試体 J(デントⅢ)全てにおいて、Fig.6.23～Fig.6.25 に示すとおり(a)のオリジナルデータでは鮮明でなかった位相のずれが鮮明になった。
