宇宙航空研究開発機構研究開発資料

第4回屋外エンジン運転試験

2009 年 3 月

The fourth Open-air Field Engine Tests*

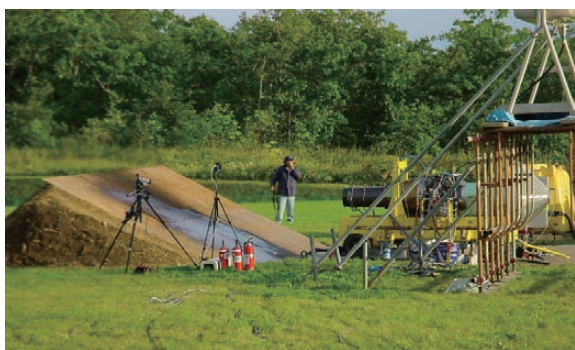
図3-1 大樹町多目的航空公園での試験の様子

ターボジェットエンジンを用いた屋外エンジン運転試験は、H15年度に北海道大樹町多目的航空公園で最初に実施された。試験内容は主に当該エンジンを運転した際の周囲騒音レベル確認、屋外と屋内テストセルのエンジン性能比較、多目的航空公園で屋外エンジン運転試験を実施することが可能かの確認であった(図3-1)。

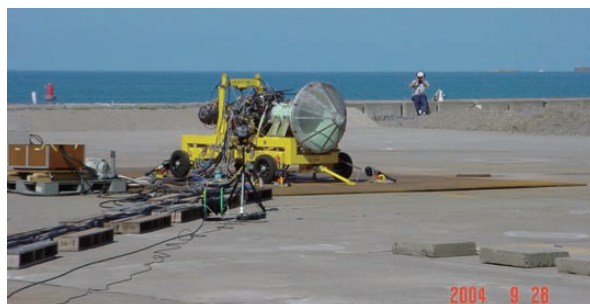
図3-2 第1回屋外エンジン運転試験の様子

H16年度以降は能代多目的実験場で実施した(H16年度の試験を第1回屋外エンジン運転試験と定義)。H16年度の試験内容はH15年度と同様、運転した際の周囲騒音レベル確認、屋外と屋内テストセルのエンジン性能比較、能代多目的実験場で屋外エンジン運転試験を実施することが可能かの確認であった(図3-2)。2つ実験場における性能評価として90%エンジンレーティング時のセルフファクター(屋内テストセル運転時推力/屋外運転時推力)を求めると、大樹町航空公園では0.966、能代実験場では0.972となり、いずれも屋外試験場の方がやや高く出ることが確認された。

H18年度は図3-5に示すような高所形態で試験を実施し、図3-2に示すような低所形態でのエンジン性能、騒音と比較し、地面効果の影響を検証した。その結果を図3-6、3-7に示す。図中に示すマイクは、エンジン中心を原点とし半径15mの円周上に設置し、エンジン入口側を 0° 、排気ノズル出口側を 180° と定義した。エンジン性能に関しては、推力(Fnc)、排気温度(EGTc)、燃料消費率(SFCc)、すべてに関して高所、低所での違いは見られないが、騒音に関しては、エンジン排気側($\theta=160^\circ$)で約2dB程度の違いが見られた。ただし、エンジン入口側($\theta=30^\circ$)では違いが殆ど見られない。

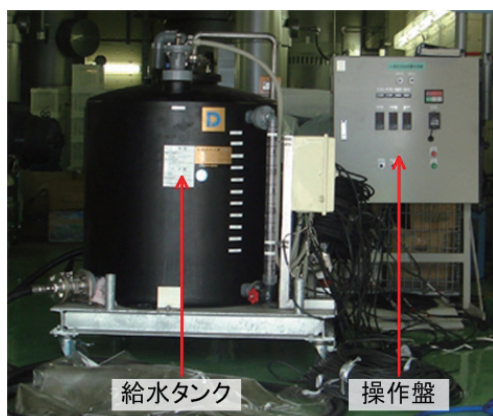
図4.1-6 水供給ポンプ

エンジン排気内水噴射用リングを図4.1-5に示す。このリングは、排気トラバース装置の直進移動機構を利用し、排気方向への移動が可能となっている。そのため、排気方向への移動距離および移動速度に関しては、排気トラバース装置の項で述べた仕様とまったく同じである。また水の噴射にあたっては、図4.1-6に示す水供給ポンプを使用した。本ポンプはH13年度に屋内テストセルにてYJ69エンジンを用いた入口水吸い込み試験を実施した際に使用したものである。口径25mm、全揚程50m、揚水量45L/minの丸八ポンプ製作所製2FKV-27M型カスケードモーターポンプと、500Lの水を貯水できる給水タンクが搭載されており、操作盤により水量等のコントロールが可能である。

本作業では図4.1-6に示す水供給ポンプと図4.1-5に示す水噴射リングを接続し, 水供給ポンプの操作方法の確認を行うとともに噴射流量の確認および各ノズルの噴射状況の確認を行った. 作業は航空推進8号館外の道路にて実施した(図4.1-11). 機能確認の結果, 水量, 吐出圧ともに問題なく, ノズルからの水噴射状態も良好であることが確認された.

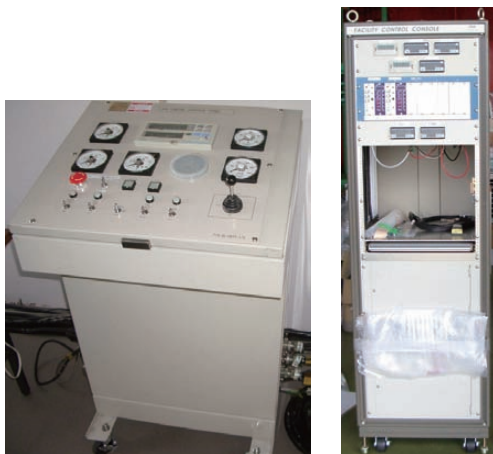
図4.1-7 エンジン運転操作盤(左)と計測パネル(右)

本作業ではエンジン運転操作盤、計測パネル(図4.1-7)、それらとエンジンとの間の信号を中継、変換する中継パネル(トランスデューサパネル、ディストリビューションパネル、ロードバンク等 図4.1-8)、データ収録器材等の繋ぎ込みを実施し、擬似信号入力による各器材の機能確認および計器類の校正作業を実施した。機能確認内容の詳細およびその結果についてはAppendix-1に示す。機能確認の結果、運転制御系、計測系ともに問題なく作動することが確認された。

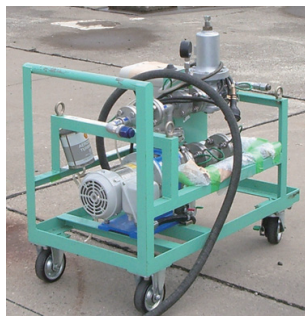
図4.1-9 燃料ポンプ

本作業ではエンジンへの燃料供給圧を昇圧するために使用する燃料ポンプ(図4.1-9)の繋ぎ込み, エア抜き作業, および機能確認運転を実施した. エア抜きはポンプ入口, 出口両端のホースをJET-A1で満たされたペール缶に投入し, ポンプを寸動運転することにより実施した. エア抜き後機能確認運転を実施し, ポンプは正常であることを確認した.

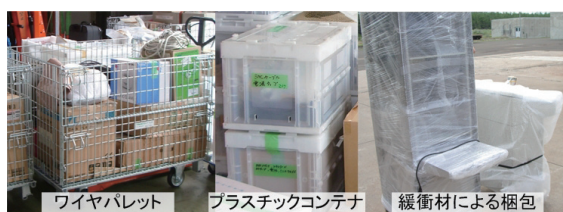
図4.1-10 各器材の梱包

本作業では荷出し作業を行うための各器材の梱包作業を実施した. 各器材の梱包には図4.1-10に示すようにプラスチックコンテナやワイヤパレットを使用し, 大きな器材に関しては必要箇所を緩衝材等により保護した. エンジンに関してはウレタン緩衝材が入っている専用の木箱(もしくは頑丈な段ボール箱)を使用した.

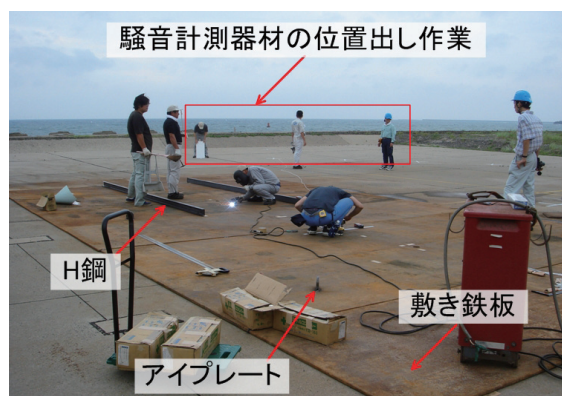
図4.2-4 運転場の設置作業

運転場はエンジン架台を設置する場所であり、HATS西側のスペースを利用した。エンジン架台を固定する方法として、コンクリートの地面に直接アンカーを打ち込む手段は使用せず、敷き鉄板(6000mm×1500mm×22mm)を5枚並べ溶接し、その上に固定用の5枚のアイプレートを取り付ける方法を選択した。そのため、最初に敷き鉄板同士を溶接する作業を実施し、エンジン架台を仮置きした状態でエンジンの位置出しを行い、架台を撤去した後にアイプレートの位置決めおよび溶接を実施した。またトラ

バース装置を固定するためH鋼2本もレール状に溶接した。エンジンの位置出し作業終了後には、騒音計測用マイクロホンの位置出し作業も平行して実施された(図4.2-4)。

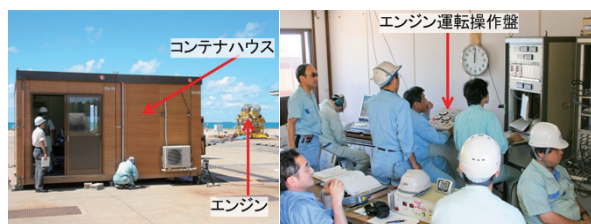
図4.2-5 運転計測室

運転計測室は、エンジン運転試験時、試験関係者がエンジン操作やデータ計測を行うための部屋である。部屋はレンタルのコンテナハウス2連棟(4坪)であり、8月の暑い天候を考慮し、エアコンも装備した。(図4.2-5)。

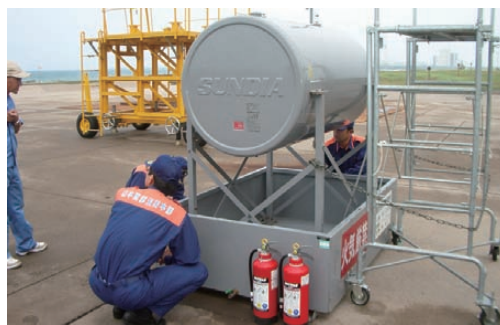
図4.2-6 消防検査

燃料タンクはサンダイヤ製AH-990で、容量は942L、防油堤は同社のHA09-1813で、容量1160Lを使用した(Appendix-2)。エンジンレーティングを90%で運転した場合、このタンク1台で約1時間10分程度の運転が可能である。燃料タンクはエンジンから約15m離れた場所に設置した。燃料タンクの運用に当たっては、能代地区消防署の立会い検査を受け(図4.2-6)、了承された上で使用した。

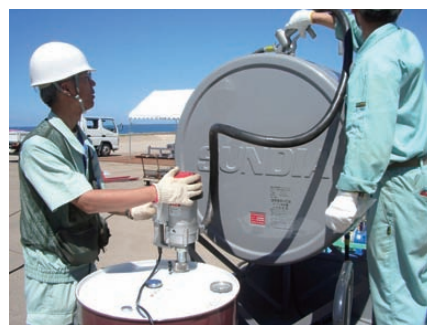
図4.2-7 燃料給油作業

燃料のJET-A1はドラム缶単位で購入し、図4.2-7に示すように、ポンプを用いて燃料タンクに給油した。またAppendix-3に示すような系統図に基づき、燃料タンクから燃料ポンプ(Appendix-4)までのラインを繋ぎ込み、ポンプの動作確認を行うと共にエア抜き作業を行った。

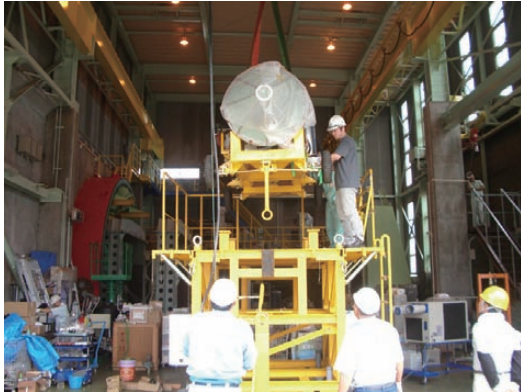
図4.2-8 高所架台へのエンジン搭載作業

最初の試験形態が高所であるため、エンジンを架台に搭載する作業は、作業効率の良いHATS内部でクレーンを使用して実施された。まず、エンジンおよび可変ノズルを低所架台に搭載し、さらに低所架台を高所架台に搭載した(図4.2-8)。

搭載が完了した高所架台を牽引車により運転場付近まで移動させ、手押しにより微調整を行い、架台を固定した。固定には、チェーンブロックおよびテンションロッドが使用された。

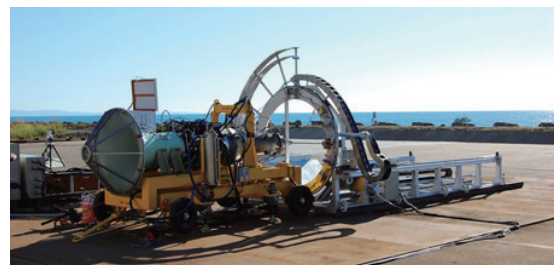
図4.2-29 排気トラバース試験形態

図4.2-29に排気トラバース試験形態を示す。本試験はエンジンから出る排気ガスに対し、全圧、全温を計測し、排気特性を取得することを目的とした。試験内容は排気方向の分布を取得する排気方向トラバース試験と排気の断面の分布を取得する回転方向トラバース試験の2種類であった。実施に当たってはプレテストとしてアイドルおよび90%レーティングにおいて排気方向作動確認、回転方向作動確認、計測データ確認を行った。
