国際宇宙ステーションロシアサービスモジュール利用 微小粒子捕獲実験及び材料曝露実験 (SM/MPAC&SEED 実験) 第1回回収試料の評価解析

Evaluation and Analysis of the First-Retrieved Unit of the Service Module/
Micro-Particles Capturer and Space Environment Exposure Device (SM/MPAC&SEED)

マテリアル・機構技術グループ
(Mechanical and Materials Engineering Group)

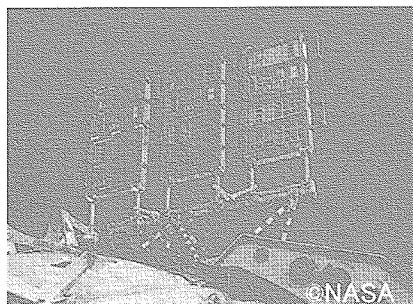
Fig. 1 Front face of SM/MPAC&SEED
(October 2001–August 2002)
(photographed from the ISS RAM side)

実験装置は、同一試料搭載の 3 式を同時に打上げた。曝露実験開始後 1 年毎に 1 式ずつ回収し、最長 3 年間の曝露期間に対する評価を行う計画である。打上げは、2001 年 8 月に実施し、同年 10 月から宇宙環境への曝露を開始した (Fig. 1)。1 式目の実験装置は 2002 年 8 月に、2 式目の実験装置は 2004 年 2 月にそれぞれ回収された。1 式目の曝露期間は約 10 ヶ月間 (315 日間)、2 式目は約 28 ヶ月間 (865 日間) であった。

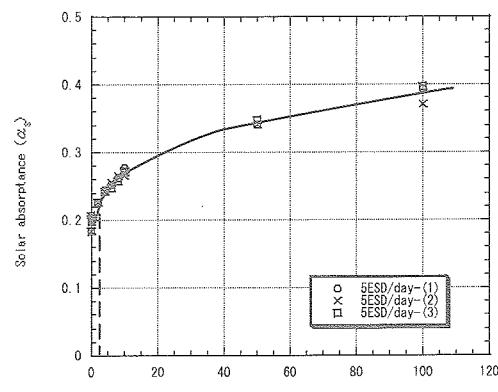
Fig.2 Ground simulation test results of UV-rays monitor

実宇宙環境での AO 曝露量は、解析値よりも低い値であった。この理由として、ISS が進行方向にやや傾いた飛行姿勢をとっていることによる影響が考えられる。また、UV 曝露量は、 2 ± 1 ESD と低い値となっている。これは、UV 曝露量校正曲線の立上がり箇所 (Fig. 2 の点線箇所) にあたる曝露量であるため、大きな誤差が生じたものと考えられる。

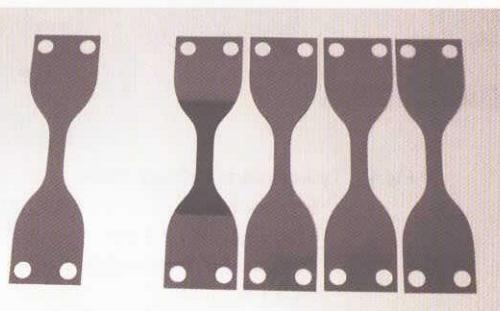
Fig. 5 Loaded UPILEX-S® specimens
(left: blank, right: flight)

曝露試料の外観を Fig. 5 に示す。外観を観察した結果、曝露面である 1 層目の曝露部分が変色している。Fig. 6 に曝露部分の AFM (Atomic force microscopy) 観察結果を示す。AFM 観察の結果、曝露部がカーペット状にエロージョンを受けており、曝露部の変色は主に AO によるエロージョンが原因と考えられる。さらに、曝露試料の曝露部断面をレーザ顕微鏡で観察して AO によるエロージョンを受けた部分の試料厚さを評価した。無負荷、低負荷、高負荷の膜厚減少量を比較すると、大きな差異はなく、3 種類とも約 10 μm 程度の膜厚減少量であった。この減少量は、環境モニタ材 (ポリイミド系材料) で得られた AO 曝露量に基づく解析値とほぼ等しかった。

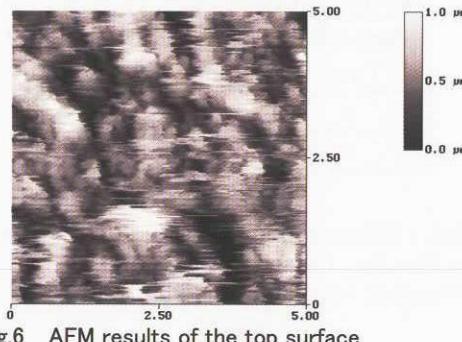
Fig. 6 AFM results of the top surface of the flight specimens

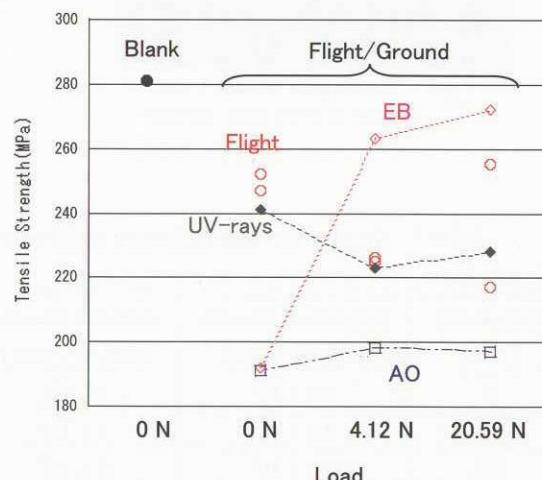
Fig. 7 Result of tensile strength test

張力負荷ポリイミドを 4 層重ねて実施した引張試験結果を Fig. 7 に示す。非曝露の 4 層重ね試料の引張強度は平均 281 MPa であり、曝露により試料の引張強度が低下していることが判る。これは、AO によるエロージョンの影響が主な要因であると考えられるが、曝露試料は UV 照射試料と同様の張力対引張強度の関係を示していることから、本試料の宇宙環境曝露による劣化は UV が支配的因子であると考えられる。また、EB 照射では張力が増加するに従って引張強度の低下が緩和した。

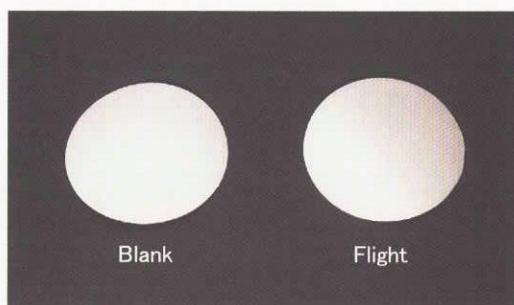
Fig. 8 Flexible OSR specimens

評価の対象としたフレキシブル OSR は、JAXA 認定品の熱制御フィルムである。表面に透明導電膜 (ITO 膜) を持つ多層構造を有している。曝露試料の外観を Fig. 8 に示す。曝露試料を観察した結果、外観上に大きな変化は無かった。共通評価項目の評価結果を Fig. 9 に示す。質量変化は、地上対照試験の AO 照射で大きな減少率 (0.7%) を示した。 α_s は、地上対照試験の UV 照射で顕著な増加 (増加率: 180%) を示した。この UV 照射での増加は、過去の曝露実験における地上対照試験でも同様の傾向であった。 ε_N は、 α_s ほど大きな変化は認められなかった。曝露試料表面の XPS 分析の結果、F 及び Si (SiO_2 層: 約 10~20nm) が認められた。これらの元素は、Flexible OSR 自体には含まれない成分であることから、曝露環境による汚染と考えられる。

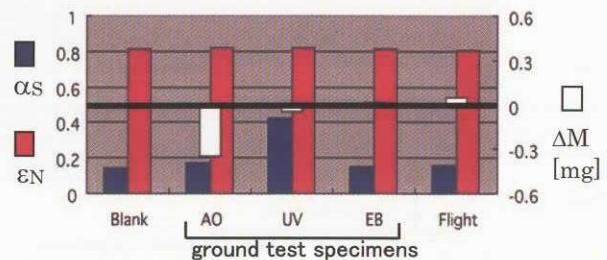
Fig. 9 Changes in mass, solar absorptance (α_s) and normal infrared emittance (ε_N) of flexible OSR specimens after irradiation on the ground or flight exposure experiment

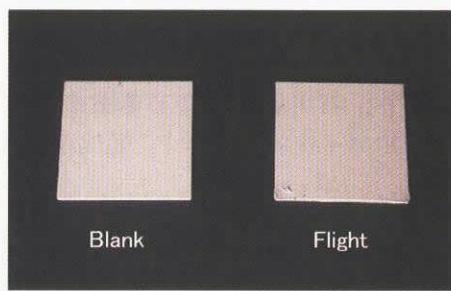
Fig. 10 White paint specimens

評価の対象とした白色ペイントは、JAXA 認定品の、酸化亜鉛を顔料とした低アウトガス特性に優れたシリコーン樹脂系のペイントである。今回の曝露実験では、Al 板上に塗布した白色ペイントを用いた。曝露した試料の外観を Fig. 10 に示す。曝露した試料の外観を曝露前と比較すると、極僅かに褐色に変色していた。FE-SEM (Field emission-Scanning auger electron microscopy) 観察結果を Fig. 11 に示す。UV 照射試料の表面に、様々な形状のマイクロサイズ塊状物 (酸化亜鉛) が認められなかった。Fig. 12 に共通評価項目の評価結果を示す。質量は、曝露実験及び地上対照試験とともに減少した。地上対照試験では、AO 及び UV の照射で大きな減少率 (AO: 0.4%、UV: 0.3%) を示した。 α_s は、地上対照試験の AO 照射で最大の増加 (増加率: 約 10%) を示した。 ε_N は、 α_s ほど大きな変化は認められなかった。曝露試料表面の XPS 分析の結果、F、N 及び Si (SiO_2) が認められた。 SiO_2 層が、約 $1\mu\text{m}$ と他試料と比べて大きいため、エロージョンを受けたカーペット状の曝露表面の上に、 SiO_2 層が形成されている可能性がある。

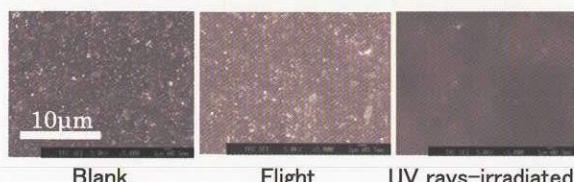
Fig. 11 FE-SEM images of white paint specimens

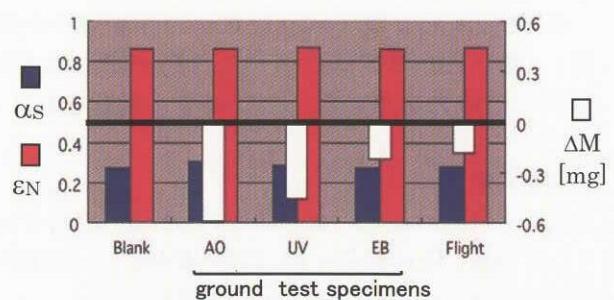
Fig. 12 Changes in mass, solar absorptance (α_s) and normal infrared emittance (ε_N) of white paint specimens after irradiation on the ground or flight exposure experiment

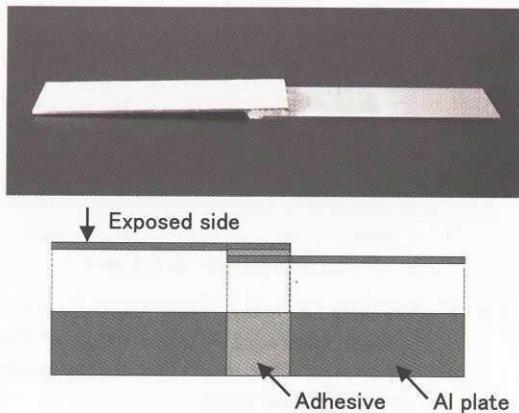
Fig. 13 Adhesive specimen

試料の形状をFig. 13に示す。曝露後の試料には、外観及び質量変化に顕著な変化は認められなかつた。地上対照試験試料と曝露試料の引張せん断試験結果をFig. 14に示す。曝露により引張せん断強度が若干減少する傾向が認められた。また、地上対照試験のEB照射により、引張せん断強度が約150%増加した。EBがAl板を透過し、接着剤を硬化させたものと考えられる。

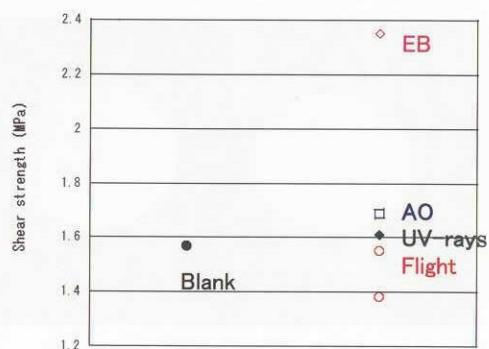
Fig. 14 Result of shear strength changes of adhesive
