低温環境におけるジャッキ装置耐久試験
0.2m超音速風洞可変ノズル制御用ジャッキ装置について

宇宙航空研究開発機構研究開発資料
JAXA Research and Development Memorandum

Endurance Test of the NAL 0.2mSWT
Flexible Plate Nozzle Control Jack System at Cryogenic Temperature

総合技術研究本部 空気力学研究グループ
Aerodynamics Research Group
Institute of Space Technology and Aeronautics

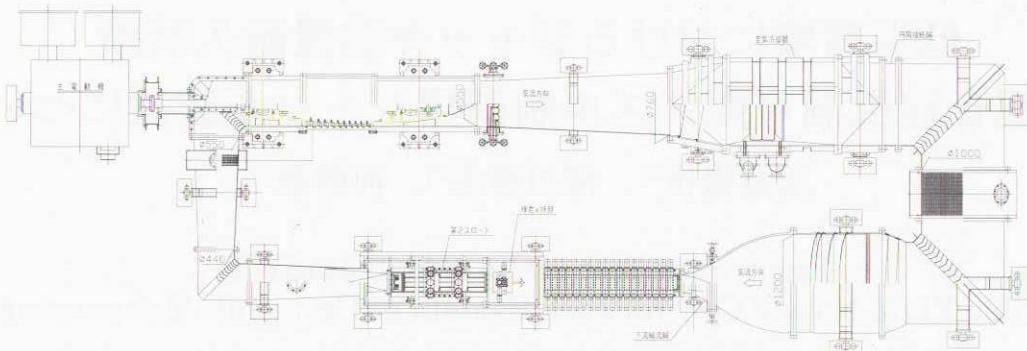
図1-1 0.2m超音速風洞（平面図）

0.2m超音速風洞は1995年に設計、製作された我が国初の軸流圧縮機を用いた本格的連続式風洞であり、図1-1のような風路を持つ。マッハ数は図1-2に示すように、上下に可変ノズル機構を設け、M1.5~2.5までの任意のマッ

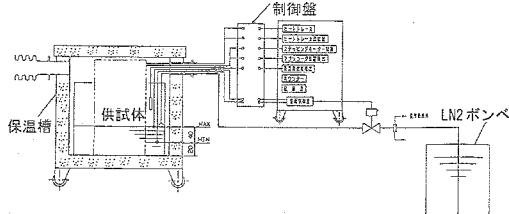
図2 実験低温槽及び自動制御盤

実験装置は図2に示すような低温運転時の環境を模擬する低温槽と、供試体の駆動や低温槽の内部状態の自動制御を行う制御盤により構成されている。低温槽は図3のようにポリウレタンフォーム断熱材で密閉されており、LN₂タンクから液体窒素を供給することによって、内部を低温状態に維持する。低温槽内に貯留される液体窒素は、液面制御計の液面センサーによって任意に設定され、最低液面を検知することで液体窒素用電磁弁を開く。最高液面は液面制御計内部の遅延回路の時間で調整する。供給された液体窒素は、被冷却体と熱交換する。そして気化した窒素ガス内部の圧力が過大にならないように、排出口から適宜排出される。また表1に低温槽の仕様を示す。

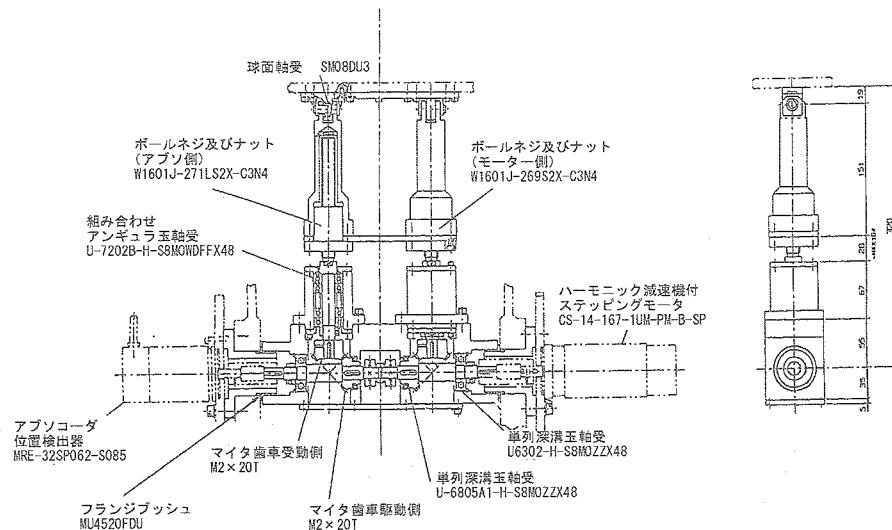
図4 可変ノズルジャッキ装置全体

供試体であるジャッキ装置は図4のような枠組に固定され、低温槽の内部に設置されている。ジャッキ装置の上端にはコイルバネが取り付けられており、他端は供試体の取り付けられている枠組みによって拘束されている。ジャッキが伸縮すると実際の風洞運転時に可変ノズルが変形する事によりジャッキ装置に作用する同様の荷重が装置に加わるようになっている。また、モーター及びア

クソコーダーはポリウレタンフォーム断熱材により保温され、ヒーターにより常時常温付近に維持されるようになっている。自動制御装置は低温槽に内装したジャッキ装置に伸縮の命令を送り自動運転が行えるものである。またジャッキ装置の運転プログラムは実際の運用を模擬するように予め決定した。

超音速可変ノズル板を鉛直方向に変位させる機構では、図4に示すように、モーターからの回転トルクを、水平方向のシャフトとマイタ歯車を介して、鉛直に支持されているボールねじに伝達し、ボールねじの回転運動を鉛直方向の直線運動に変換する。回転するシャフトとマイタ歯車を支持するために合計12個の軸受を使用している。このうち、ボールねじに回転トルクを伝える鉛直方向のシャフト2本を支持するため、合計4つの軸受から成る組み合わせ軸受2組がある。また、水平方向のシャフトを支える2種類の軸受2組がある。水平方向のシャフトを支持する軸受U-6805A1-H-S8MOZZX48とU-6302-H-S8MOZZX48はシャフトの軸方向の力を受けすることはなく、回転するシャフトを支えることを目的としている。一方ボールねじを鉛直に支持する軸受U-7202B-H-S8MOWDFFX48はボールねじの回転とともにボールねじが受ける軸方向の力も支持するように設計されている。

図4に示すように、モーターの回転を超音速可変ノズル板の鉛直方向の運動に直す機構は、基本的に左右対称に作られており、右側のモーター部分に、左側ではノズル板の位置を評価するアブソコーダーが取り付けられている点のみが唯一の左右非対称構成部分である。水平方向のシャフトは一組の単列深溝玉軸受

U-6302-H-S8MOZZX48（モーター側）とU-6302-H-S8MOZZX48（アブソ側）で支えられ、モーターの回転トルクをなめらかに伝達することを目的にしている。このシャフトにマイタ歯車一組を図4に示すように取り付け、鉛直方向の一組のシャフトを回転させるようしている。このマイタ歯車にもう一組の単列深溝玉軸受U-6805A1-H-S8MOZZX48が使われている。諸元は表5に示す。

ボールネジ及びナットは図4に示すように、超音速可変ノズル板を鉛直方向に変位させるために、シャフトの回転運動から直線運動へ変換する機構として用いられている。ボールネジ及びナットは日本精工社製 W1601J-269S2X-C3N4（モーター側）、および、W1601J-271LS2X-C3N4（アブソコーダー側）である。

マイタ歯車は図4に示すようにモーターの回転トルクを、シャフトを介して、さらに超音速可変ノズル板を鉛直方向に変位させるためのボールネジに伝達する機構として用いられている。マイタ歯車は協育歯車工業製マイタギアM2×20Tである。マイタギアは低温環境下に曝されるので、表面処理に歯面高周波焼き入れ後、低温でも潤滑効果が持続するMoS₂の焼付処理を行った。

フランジブッシュは図4に示すように、本供試体が低温環境下に曝され熱収縮した分に遊びを持たせる部品である。フランジブッシュは大同メタル工業製の標準市販品MU4520FDUであり、0.2m小型超音速風洞に使用しているものと同じものである。潤滑剤としてPTFE+Pbを用いて実験に使用した。

球面軸受は図4に示すように、ジャッキ装置と可変ノズル板の間の摩擦力を軽減するために取り付けられていて、可変ノズル板をスムーズに押し上げるための部品である。球面軸受は大同メタル工業製の標準市販品SM08DU3であり、0.2m小型超音速風洞に使用しているものと同じものである。潤滑剤としてPTFE+Pbを用いて実験に使用した。

ハーモニック減速機付ステッピングモーターは図4に示すように可変ノズル板制御用ジャッキ装置を駆動させる動力源であり、一つのジャッキ装置につきアブソコーダーと対になって取り付けられている。本部品は低温環境から保護するため、既に-40°Cまで低温対策が施されているハーモニック・ドライブ・システムズ製ハーモニック・ドライブCS-14-167-1UM-PM-B-SPに、ヒーターと保温ケースによってモーターの周囲温度を20°C前後に保温するように設計した。

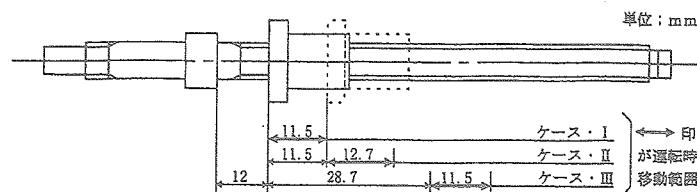
図5 各試験ケースにおけるボールネジ軸の動作位置

本装置が0.2m超音速風洞の実働にあたって10年間に「6往復（変更12回）／日×100日／年×10年=6000回」の駆動をおこなうものとして実際の運転を模擬するように繰り返し動作を設定した。使用したボールネジ軸は各実験ケースにより動作位置が異なり、移動範囲は図5のようになっている。実験に使用した運転諸元は表3に、実験経過は図6に示す。

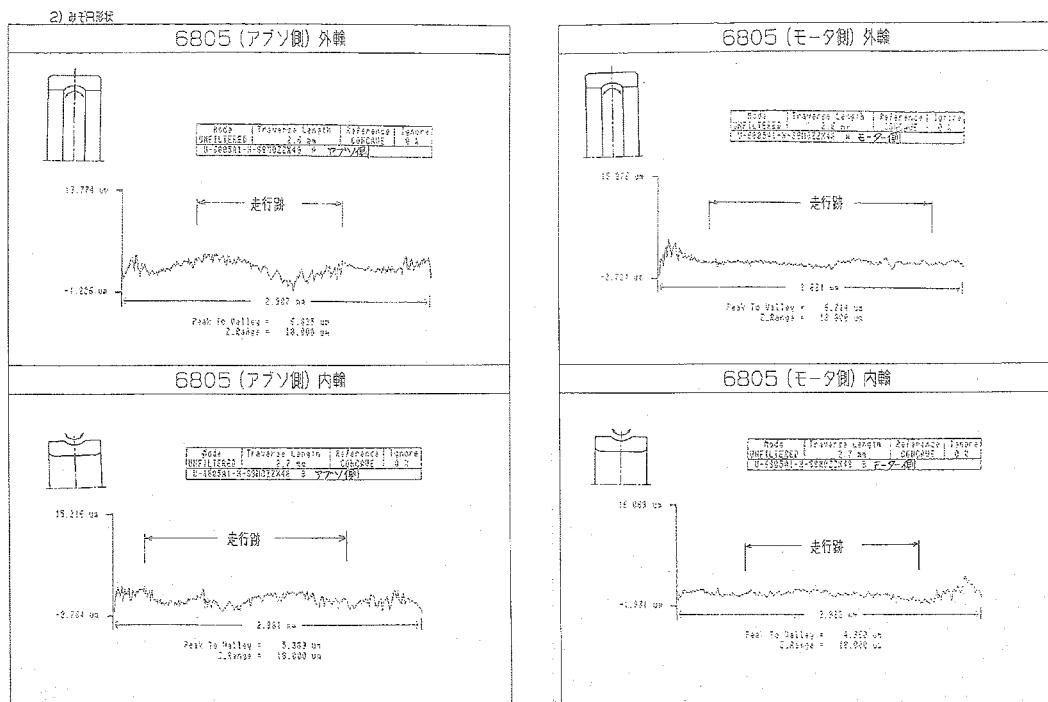
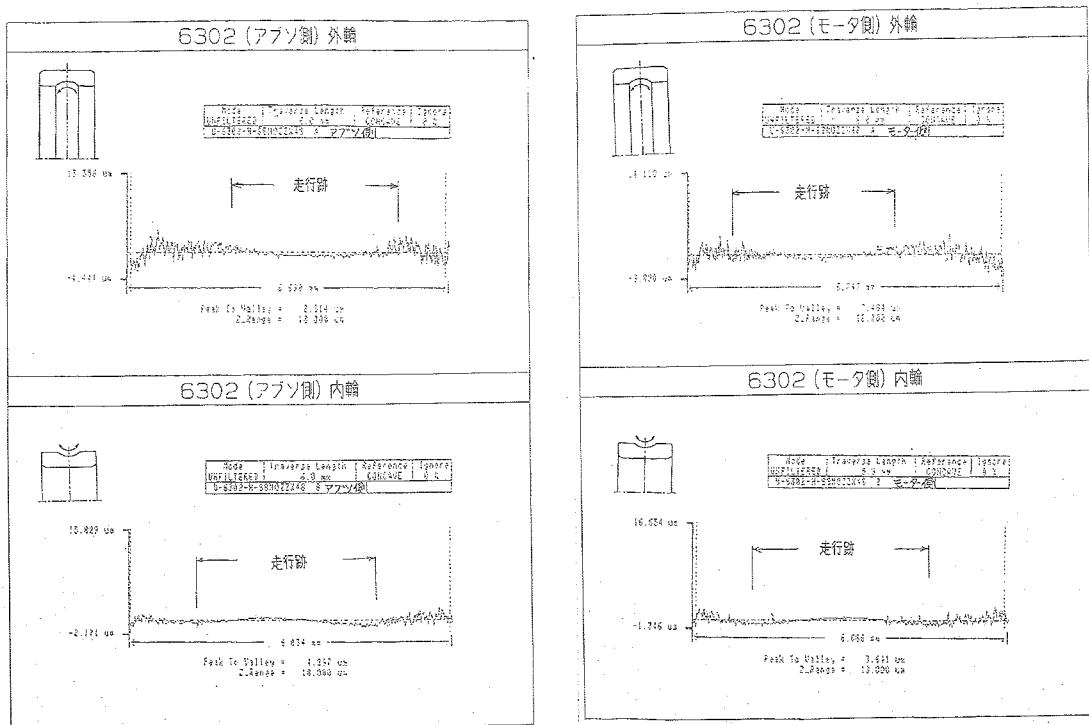
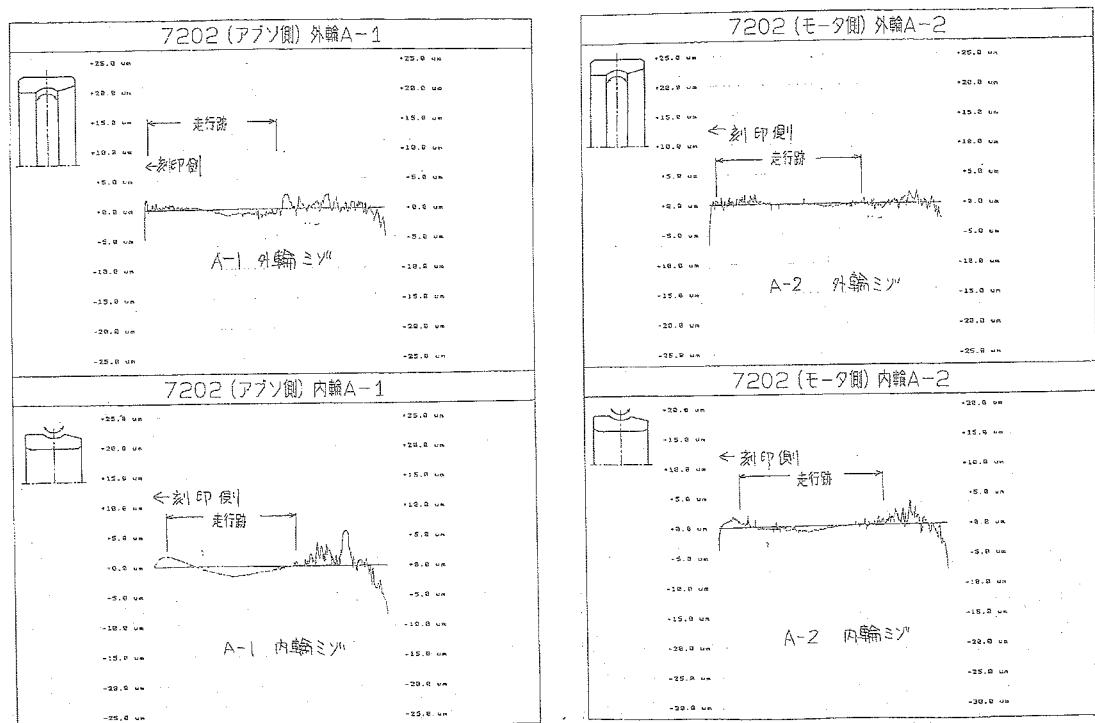
表に示すように、ラジアル隙間とアキシアル隙間以外は、規格内で、特に異常は認められなかつたが、ラジアル隙間とアキシアルすきまは規格値を4~10 μm 超えていた。これは、軸受6805と6302では、固体潤滑剤が摩滅してラジアル隙間が増加したものと考えられる。また、軸受7202では、同様に固体潤滑剤が摩滅してラジアル隙間が増加し、それに伴いアキシアル隙間が増加したものと判断される。溝形状測定の代表的な結果を図7-1~7-3に示す。これらの図からは、溝形状は固体潤滑剤の摩滅による形状の崩れが確認できたが、母材の異常摩耗は認められなかつた。また、目視によつても、軸受内部の部品には、潤滑に関与する部分の皮膜は摩滅しており、また、幅広い走行跡が認められた。潤滑剤の残量を評価するために、非走行部分と走行部分の潤滑剤を比較する方

図7-1 U-6805A1-H-S8MOZZX48の外輪と内輪の溝形状

図7-2 U-6302-H-S8MOZZX48の外輪と内輪の溝形状

図7-3 U-7202B-H-S8MOWDFFX48の外輪と内輪の溝形状

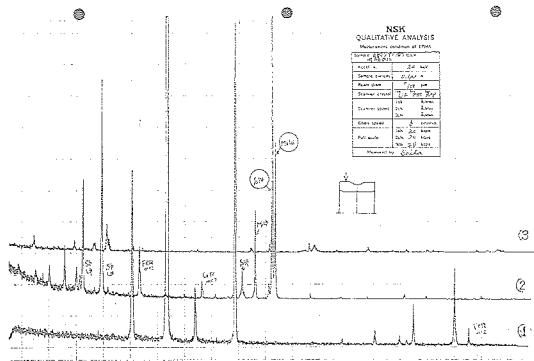
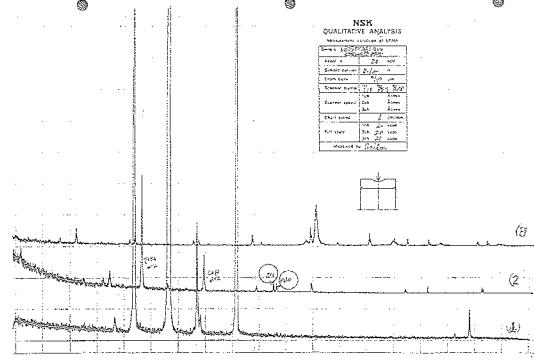
法でEPMA分析（波長分散X線マイクロアナライザ：焼付けした潤滑剤の二流化モリブデンMoS₂の主成分であるモリブデンとサルファの成分残量を計測する）を行い、潤滑剤の主成分であるMoとSのピークの変化を調べた。代表的な結果を図8-1~8-2に示す。他の部分のEPMA分析結果もほぼ同じであり、各軸受、MoとSのピークは走行部分でも若干認められるが、大幅に減じているのが判明した。

図8-1 ボール非転送面

図8-2 ボール転送面

このように、各軸受ともに固体潤滑剤は殆ど摩滅していたことが判る。母材の異常摩耗は認められず、一方、固体潤滑剤は殆ど摩滅していたことから、本供試体に用いたMoS₂は微量とはいゝ、個体潤滑剤としての役割は果たしていたものと考えられる。

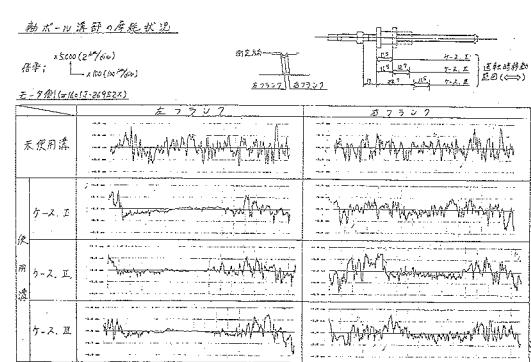
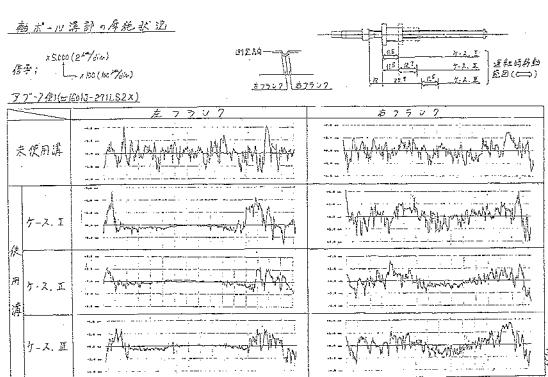
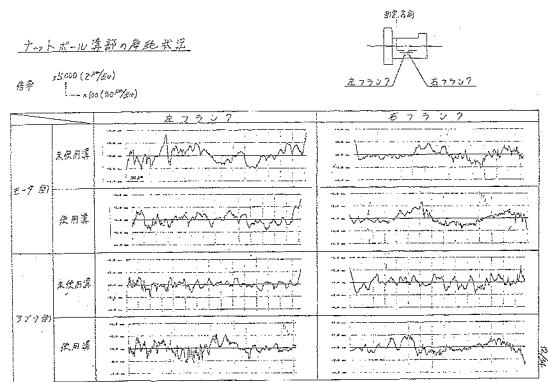
溝形状測定の代表的な結果を図10-1～10-3に示す。ボールネジ部の荷重面に当たる左右のフランクの摩耗が明

瞭に読みとれる。一方、ナット溝の摩耗はボールネジ部と比べると、その摩耗は顕著ではない。ボールは未使用品に比べて表面の光沢が強くなっている、また、表面に渦巻き状のかき傷が認められた。また、作動性では、触感にて「ゴロゴロ感とザラザラ感」が認められた。ボールネジとナットの寸法検査、隙間検査結果を表7-1～7-3に示す。各試験ケースでのボールネジの使用部分と隙間計測位置等を図11に示す。表に示すように、軸方向の隙間は、使用前と比べると11 μmほど増加していることが判った。これは、MoS₂の焼き付け処理のために隙間を増加させた分だけ、潤滑剤の摩滅の後に生じた隙間と考えられる。一方、軸の振れ精度ではいずれも許容値内に入っている、低温環境におかれたことによる悪影響はみられなかった。転送面の試験後の状況は、未使用部分の溝と比較することで、摩耗状況を判定した。その結果、全ての試験ケースで、荷重面では被膜の面粗度が非荷重面に比べて、つぶれていることが判明した。固体潤滑剤の試験後の残存状況はEPMA分析により評価した。代表的な例を図12に示す。ボール転送面には、図で示すように、Mo、Sのピークはわずかにしか認められず、皮膜は残存していないものと推定される。以上、外観状況と、転送面及びボール表面のEPMA分析結果から、固体潤滑剤の被膜は殆ど摩滅しており、ボールネジ及びナットの寿命は殆ど無いものと考えられる。

図10-1 軸ボール溝部の摩耗状況

図10-2 軸ボール溝部の摩耗状況

図10-3 ナットボール溝部の摩耗状況

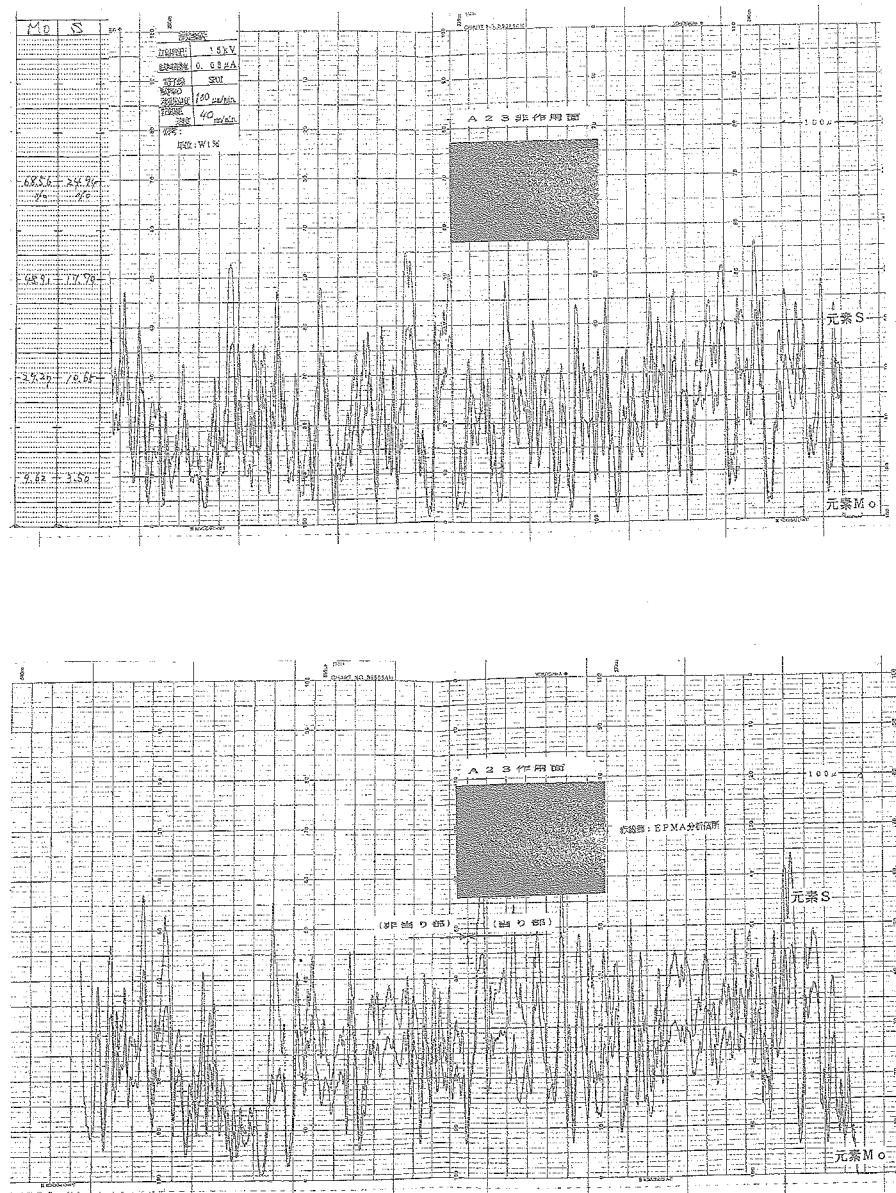
図13 マイタ歯車歯面EPMA分析結果

れて再付着したものの、再度剥がれたものと思われる。またEPMA線分析結果の一部を図13に示す。歯車の非作用面の分析結果は振幅大きいの線図を呈しているが、この現象はマイタ歯車の表面粗さに依存している。Mo、Sにおける水平方向に対する増減は認められなかった。また作用面における当たり部と非当たり部で比較をしても個体潤滑剤である元素の落差は認められなかった。その結果マイタ歯車の歯面には皮膜が残っているものと推測され、個体潤滑剤が低温環境下でも機能しているものと考えられる。

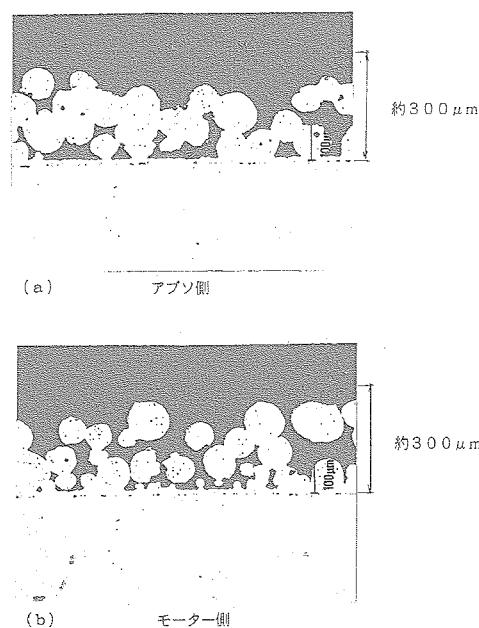
図14 フランジブッシュ膜圧測定結果

実験後の外観観察の結果、アブソコーダー側の内径の皮膜はほぼ正常な状態で残っていたが、一部剥離した箇所が認められた。これはフランジブッシュをギアケースに圧入にて挿入しているため、検査を行うため分解時に剥離させてしまったものである。また外径は青みがかつた色を呈していて、円周方向に筋がついていた。フランジブッシュの膜厚測定の結果は図14に示すように、膜厚はアブソコーダー側、モーター側のいずれも300μmあることが認められた。その結果フランジブッシュは取り外し時の潤滑剤の剥離や傷は認められたものの、受圧部には十分な潤滑皮膜が残存し、機能していたものと考えられる。

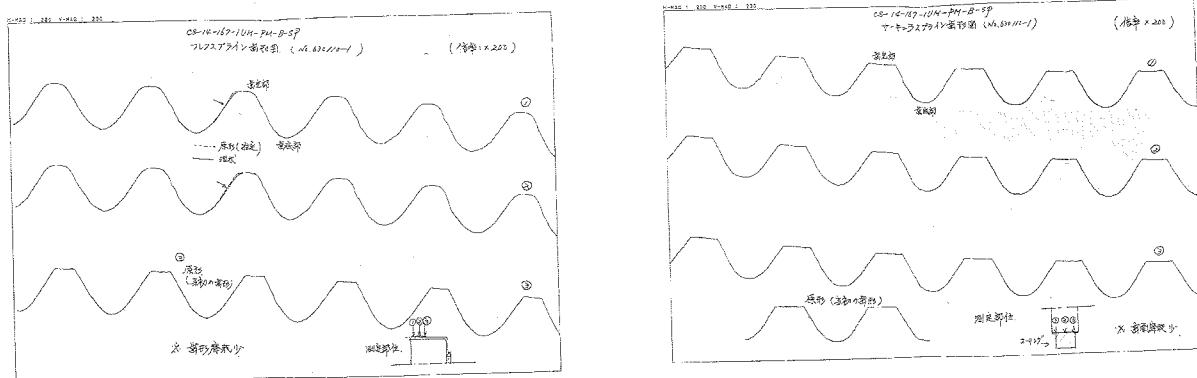
図15 歯形測定結果

実験後の外観観察の結果、供試体について支障となるような傷、打痕等の不具合は認められなかった。また表8に示す機械特性についても検査した結果、ロストモーションが増大していることが判明したが、これはハーモニック・ドライブの減速機歯面に若干の摩耗が起こり、そのために負荷領域で剛性が低下したものと考えられる。しかしそれ以外には異常は認められなかった。外径寸法に関しても表9に示すとおり特に異常は認められなかった。図15に示すようにハーモニック歯形摩耗度では、フレクスラインには歯底部に僅かな摩耗が見られたが、形状には異常は認められず、駆動には影響ないと考えられる。サーキュスラインについては摩耗度、形状共に異常は認めらなかつた。部品硬度についてもフレクスライン、サーキュスライン、ウェーブジェネレーターについて検査したが、いずれも規定値の範囲内で収まつていて、特に問題はないと考えられる。モーターの電気特性の検査では巻線抵抗、コイルインダクタンス、把持トルク、位置精度、最大起動トルク、ブレーキ特性を実験後に測定したが、いずれも規定値の範囲内で収まっていて、特に問題はないと考えられる。以上の各検査の結果、ハーモニック・ドライブの減速機歯面に若干の摩耗による剛性低下が認められた以外には異常は無く、今回の実験のごとくヒーターを使用して温度管理をおこなえば、低温環境下においても問題なく使用できるものと考えられる。しかし、本モーターはそれ自体が発熱体であり、ヒーターで保温を行った状態で常温で使用した場合、逆に加熱という問題が発生し、常温・低温の両条件で使用が可能な保温方法、または温度制御の方法を考えるのが今後の課題だと思われる。

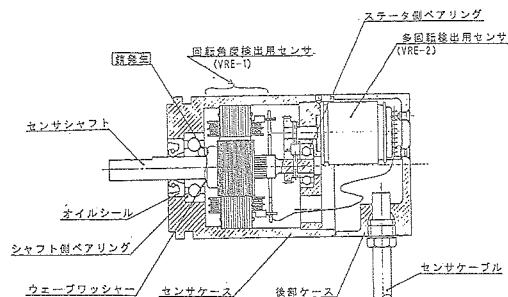
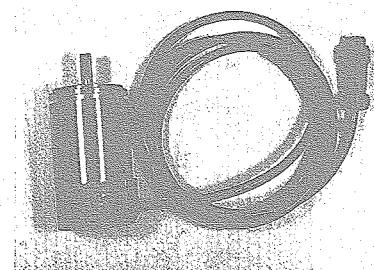
図16 アブソコーダー外観

実験後の外観検査の結果は図16に示すように、センサ内部の部品の変形破損、接合部の低下(ネジのゆるみ等)、腐食・発錆、基盤の破損などの目視検査をしたが特に異常は認められなかった。オイルシールはリップ部に若干の初期摩耗が見られたが問題になる程度のものではなく、硬度計を使用し素材であるニトリルゴムの硬度を新品と比較測定したが、結果に差異は見られなかった。尚、測定方法はJIS A6301 A型に準ずる。シャフト側のインナーレース側面に結露のためと思われる錆が生じていたが、内部に異常は認められなかった。電気特性の検査は表11に示す検査結果のとおり、直流電流、インピーダンス、インダクタンス、絶縁抵抗を実験後に測定したが、いずれも規定値の範囲内で収まっていて、異常は無いものと考えられる。リニアリティの検査については、精度は64ポイント/回転として計測を行い、主センサの原点基準で、主センサの原点と幅センサの原点のずれを変換器のdigitで表示し零調をした。そしてマルチメーターでセンサの入力電圧(SIN)を測定し、次に32ポイント/回転として出入力電圧を測定して、出力電圧の最大値、最小値から出入力比を1式より算出した。

Fig. 2 センサ構造図

Photo. 1 センサ外観

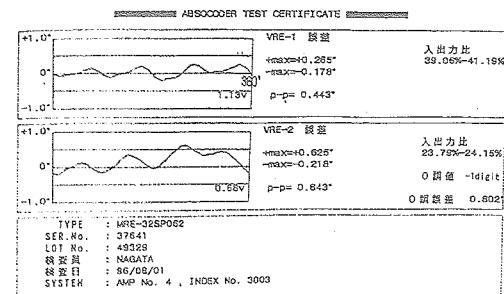
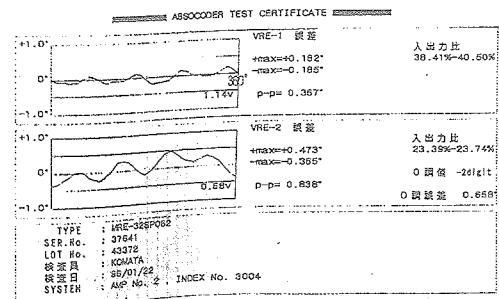
図17 リニアリティ検査結果

その結果を図17に示す。実験前と実験後の測定結果には大きな差は認められず、問題はないと考えられる。これらの検査結果より、シャフト側インナーレース側面に結露により生じたと思われる錆が認められたが、他のセンサ内部部品には結露した形跡は無く、シャフト端部のみ低温になったものと推測できる。その他の部分には異常は認められず、今回のようにヒーターを使用して温度管理すれば問題なく使用できると思われる。

Fig. 1-1 添付試験リニアリティ
