宇宙航空研究開発機構研究開発資料

真空用固体潤滑軸受の揺動運転時における寿命試験 試験報告書(その1)

Technical Memorandum of Oscillatory-motion Lifetime
Test of Solid-lubricated Ball Bearings, Part 1

宇宙航空研究開発機構研究開発資料 JAXA-RM-03-017

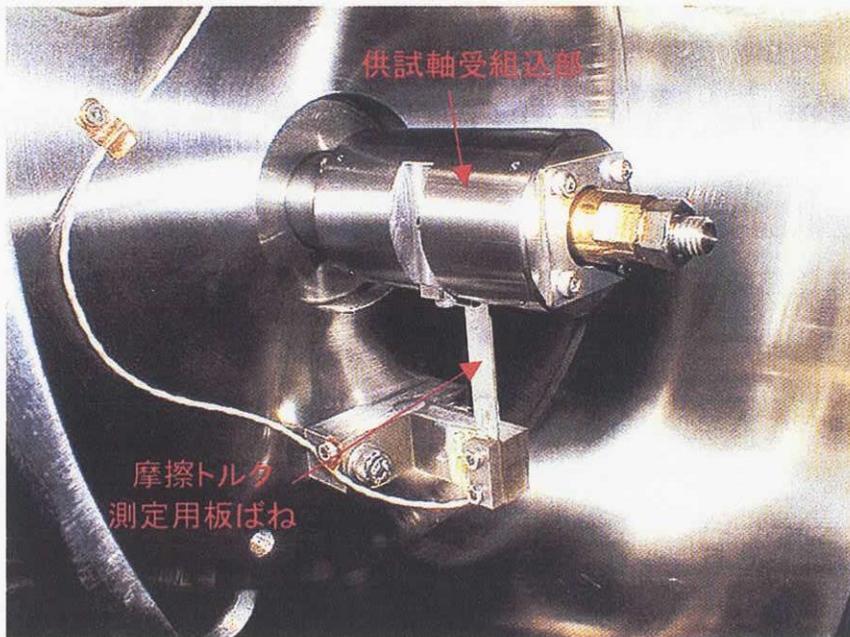
図 1-1 試験機外観(大気側)

本試験は、筑波宇宙センター研究開発棟の真空機器特性評価試験設備(設備B)に軸受揺動試験装置を組み付けて行った。図1に、設備B及び軸受揺動試験装置を示す。

No.	計測項目	備考
1	摩擦トルク	図 1-2 に示す板ばねにより測定
2	軸角度	
3	軸角速度	
4	真空チャンバ内圧力	
5	真空チャンバ内温度	チャンバのベースプレート温度を測定
