# 軽量高精度カーボン鏡の 長期宇宙曝露実験 (CAGOME) - 飛行後試料の評価 (中間報告) -

第15回 宇宙環境シンポジウム

2018年10月31日

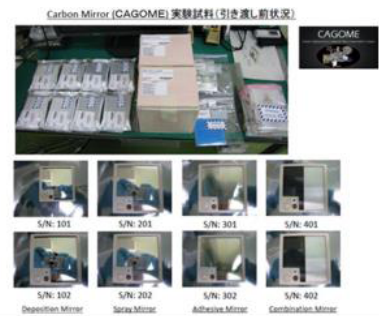
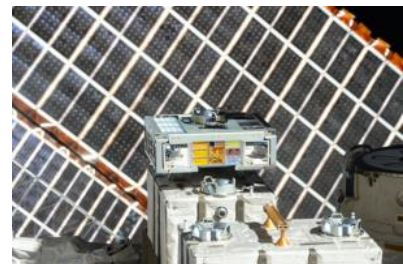
実験試料は平成27年8月に「こうのとりの5号機(HTV5)」により無事「きぼう」に輸送に成功した。平成27年11月に油井宇宙飛行士により「きぼう」船内においてExHAMに実験試料が取り付けられ、2年以上の長期宇宙曝露実験を実施(上図:実験試料, 下図:ExHAMで実験中の姿)。

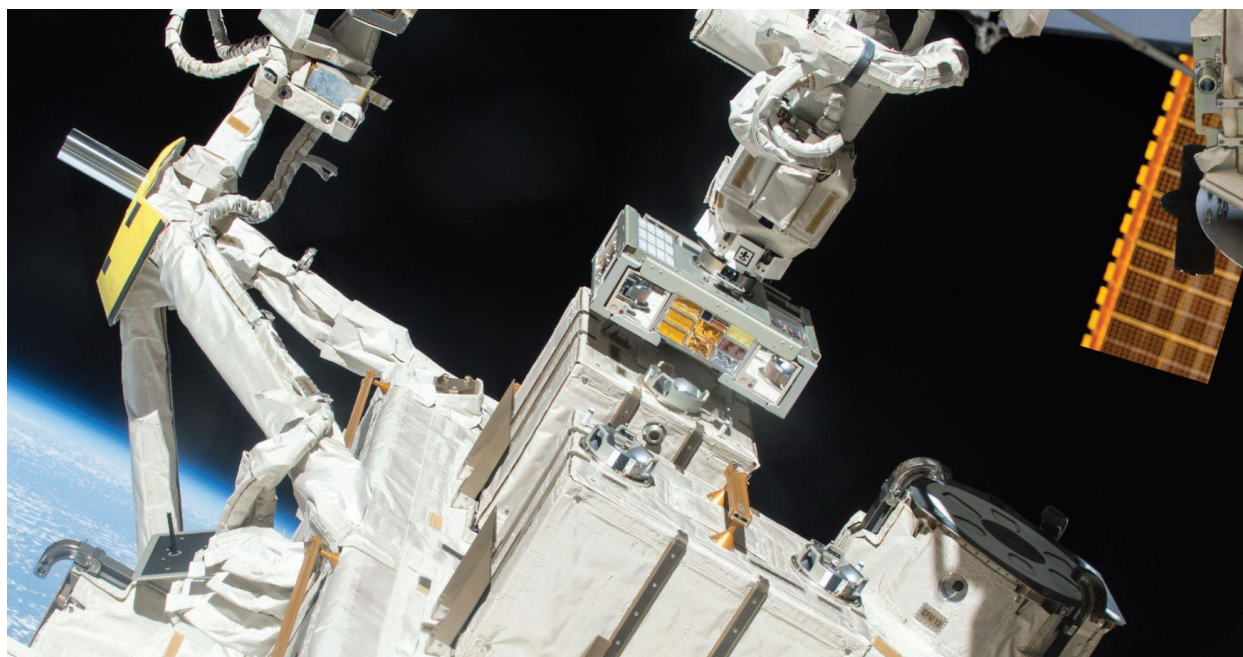
ExHAMに取り付けられ船外宇宙曝露実験を開始したCAGOME実験試料  
(2015年11月11日 実験開始 ~ 2017年3月10日 1回目試料回収 → 485日)  
(2017年4月13日 実験開始 ~ 2018年5月15日 2回目試料回収 → 397日)

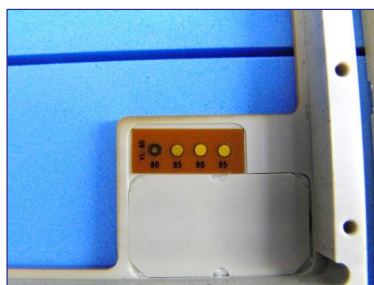
最高到達温度モニタ（鏡面側）の様子

取付位置 (試料種)	最高到達温度 [°C] (鏡面側)	最高到達温度 [°C] (ExHAM側)
R (蒸着鏡面)	80	40
C (溶射鏡面)	90	50
H (接着鏡面)	95 以上	60
M (分割鏡面)	90	60

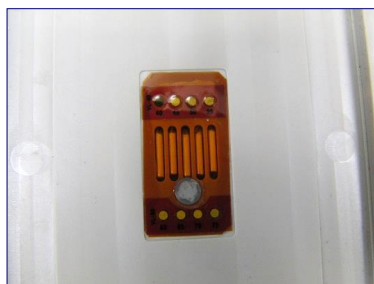
最高到達温度モニタ（ExHAM側）の様子

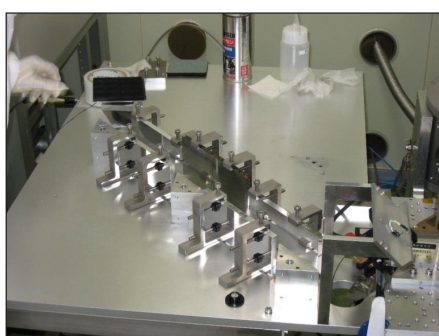
テラヘルツ波反射率測定 (640GHz)  
@JAXA TKSC

アルミ蒸着鏡面タイプのテラヘルツ波反射損測定結果（飛行前後）

試料ID	偏波	反射損 [%]	備考
Ev5, Ev4	perpendicular	0.283±0.085	FM : 005
Ev5, Ev4	parallel	0.536±0.063	(打上げ前)
Ev5, Ev4	perpendicular	0.365±0.148	FM : 005 ※1
Ev5, Ev4	parallel	0.364±0.143	(宇宙曝露後)

※1 熱サイクルストレスの影響で蒸着鏡の反射損と偏波の関係が平板に対する平面波の反射率の理論値と合わなくなる傾向は地上対照試験と矛盾しない

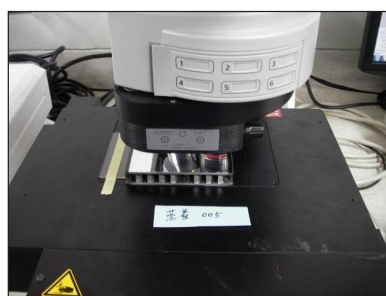
金属顕微鏡による鏡面撮影の様子

・アメリカ国立衛生研究所 (NIH)が開発した画像解析ソフトウェア ImageJ を使用

・手法: 1) 画像の二値化, 2) バンドパスフィルタ, 3) 寸法の設定, 4) 閾値の設定 (最大エントロピー法), 5) 粒子解析
