M-3C-1, 2, 3号機の光学的 追跡について

—高速飛しょう体の光学的追跡に関する研究 第47報—

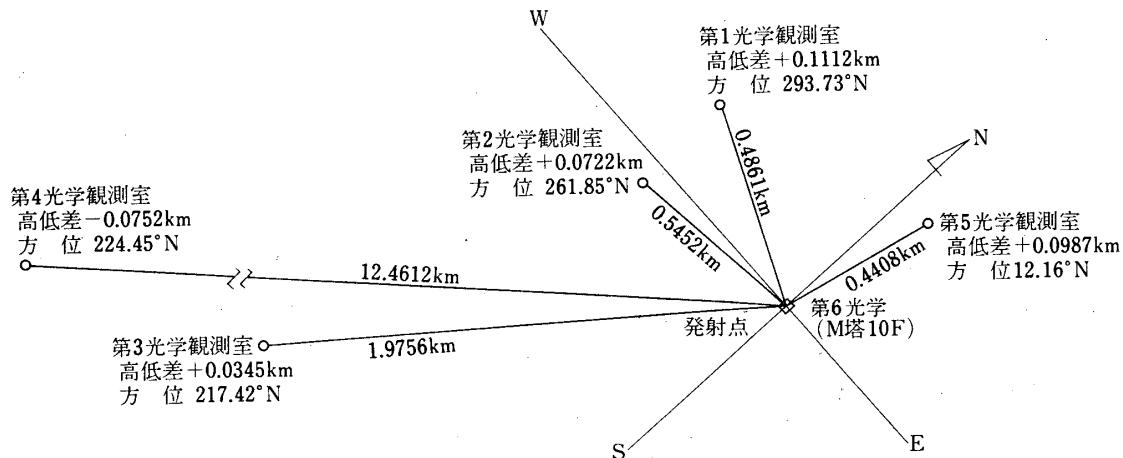
第1図 整備塔を中心とする光学観測点配置図

K. S. C における光学観測室（点）は、第1光学観測点から第6観測光学点まで、合計6個所である。それぞれの観測点は、K, L及びMロケット発射点の周囲に点在しており、実験規模に応じて調整、使用された。

第1光学、第2光学及び第5光学観測点は、M発射点から約450～550mの水平距離を有している、これら発射点近傍の観測点では、点火直後における燃焼状況の明確な観察とロケット整備塔周辺への影響を明瞭に観測することができるとともに、これらの観測点における追跡装置により、主エンジンの他、補助ブースタの燃焼中の状況及び燃焼終了から分離、落

下にいたる状況を、明瞭に確認できる。第2、5光学観測点は、整備塔左後方の高所にあり、ランチャ上のロケットを直視できるため、発射時における状況を高速度撮影機で撮影するのに有利である。尚、第1光学観測点はロケットの飛しょうに対し、後方に位置している為、飛しょう軌跡の左右の分散を確認し易い。

第3光学観測点は、発射点より約2km離れている為、発射後数kmにわたる飛しょう経路の横位置からの観察に適している。特に、補助ブースタの分離から海面に落下するまでの現象を、余す処なく確認できる。使用装置は、自動追跡が行えるほかレーダーとの連動も可能である。

第4光学観測点は、発射点から約12.5kmの地点にあり、光学観測点中、最も遠方である。この位置は、方位角145度で飛しょうするロケットに対し、長時間側面から追跡のできる場所

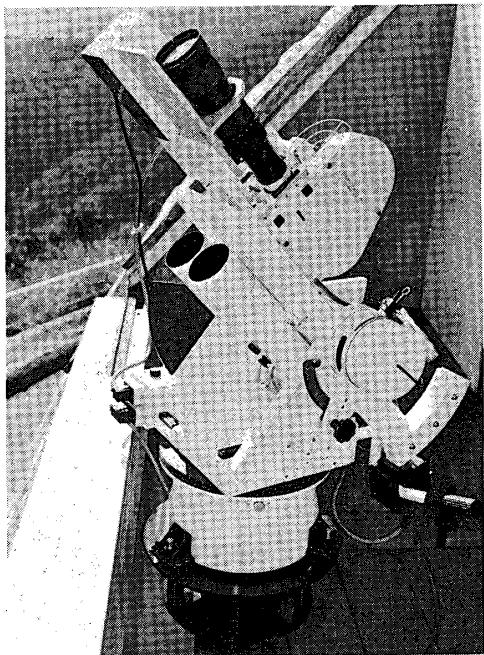
第5図 第5光学観測室における現象及びデータを
同一画面に写し込む手動追跡装置（第5光
学観測点）

追跡架台には飛しょう状況を記録する現象専用撮影機と追跡データを記録するデータ専用撮影機が搭載されている。データ専用撮影機は、16 mm撮影機で、追跡架台に固定されており、上下角及び時刻カウンタを撮影記録する。ロケットの飛しょうに従って、急激に変化する角度目盛をブレを生ずることなしにはっきり記録するため、1 m Sec以下で発光する専用ストロボが、照明装置としてついている。現象撮影装置は、35 mm撮影機が観測点で使用されている。又、自動追跡装置には、70 mm撮影機及び16 mm撮影機が搭載されている。第5光学観測点で使用している追跡記録装置は追跡データと現象と同一の画面に写し込む方式となっている。

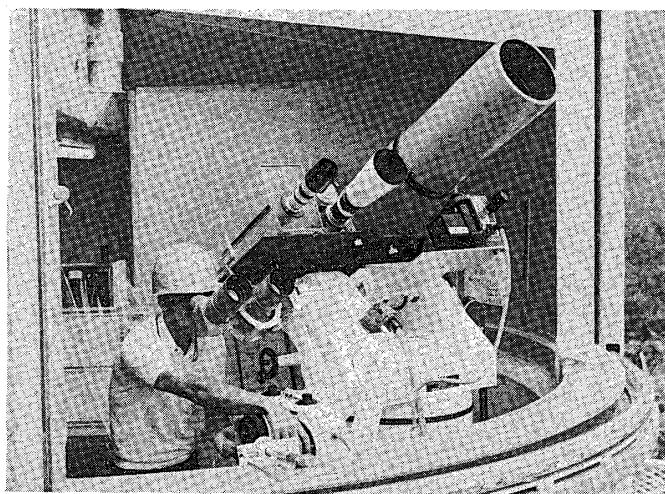
第7図 第3光学観測点大型追跡装置

自動追跡撮影装置は、第3光学観測点にあり、ロケットノズルからの火炎を赤外線用ITVカメラで撮影し、ノズル位置をモニタ上の最明点として、画面中心に対する位置を検出する。画面中心からの位置は電位差として取り出し、サーボ機構を働らかせて最明点を常に画面中央に保つ方向に追跡架台を動かす。これにより連続的にロケットを追尾することができる。現在、更に性能向上をめざして改造を行っている。

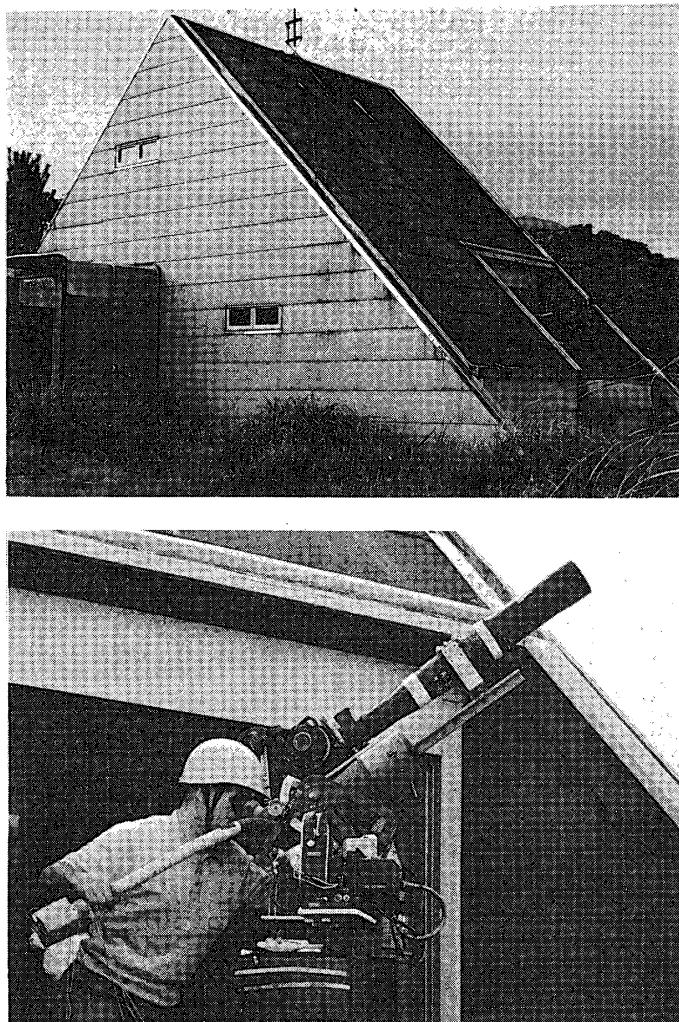
第8図 第4光学観測室（戸崎）及び手動追跡装置

で、望遠レンズを使用しているため、2、3段目の燃焼状況は、明瞭に撮影できる。

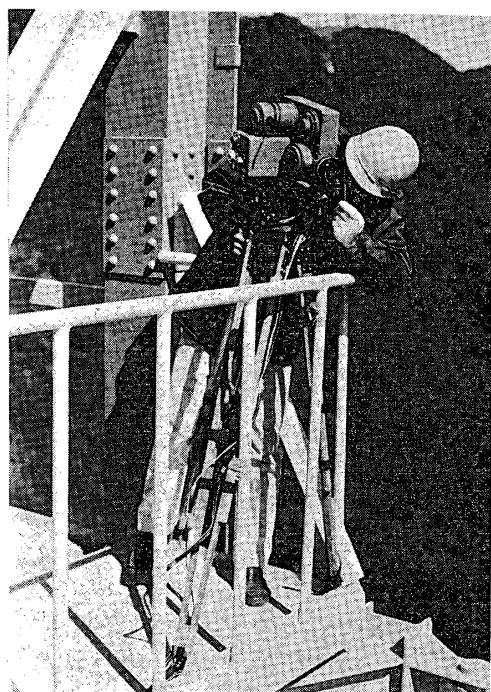
第9図 第6光学観測点(M整備塔10階)における高速度カメラ

第6光学観測点は、M整備塔10階に設置されている高速度撮影機で、ロケットランチャ周囲の火炎、煙の状況を広角レンズを用いて、撮影をしている。将来はさらに超広角レンズを使用し、撮影視野を広くして克明に観測する予定である。

駒／秒である。ロケット本体を視野一杯に、或いは近接撮影している為、現象をはっきり確認できる。時刻信号は、60Hz 電源周波数又は、専用時刻信号発生器により撮影機内のNe管を発光させ、撮影フィルムの端に記録する。又、第6光学観測点における高速度撮影機は、無人で運転する為、専用DC電源を用いて管制室からの信号により撮影開始する。撮影終了は撮影機内部に組み込まれたリミットスイッチにより自動的に行われる。

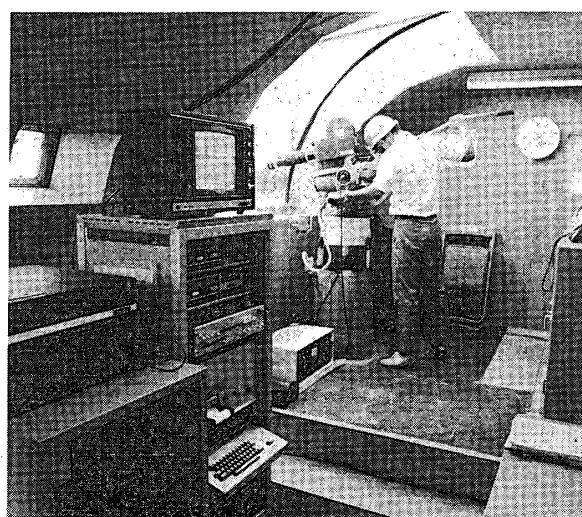
第11図 第1光学観測室における手動追跡装置及び実時間処理装置

追跡付加装置の基本構成は、従来、使用してきた第1光学観測点における手動追跡撮影装置 (15倍手動追跡装置 CT-3) 本体に改造を加え、上下、水平角回転軸に取り付けられたエンコーダにより得られる角度データを追跡テレビカメラによるロケット画像とともに、コントロールセンタに送り込み、ロケットの飛しょう経路を確認する方式となっている。装置は、角度データ処理装置、時刻信号発生制御器、プリンタ及びペンレコーダと状況確認用カラーITVカメラ、VTR等である。個別装置は下記の通りである。

ペンレコーダ 1式 理化電機 B-28 H
プリンタ 1式 ナダ電子 DPS-101
バッファ及び制御器 1式 田丸
カラーテレビカメラおよびエンコーダは手動追跡装置に組み込まれ、プリンタは、バッファ

及び制御器に組み込まれている。又、残りの装置は、収納ラックに組み込まれ、追跡装置に連結されている。

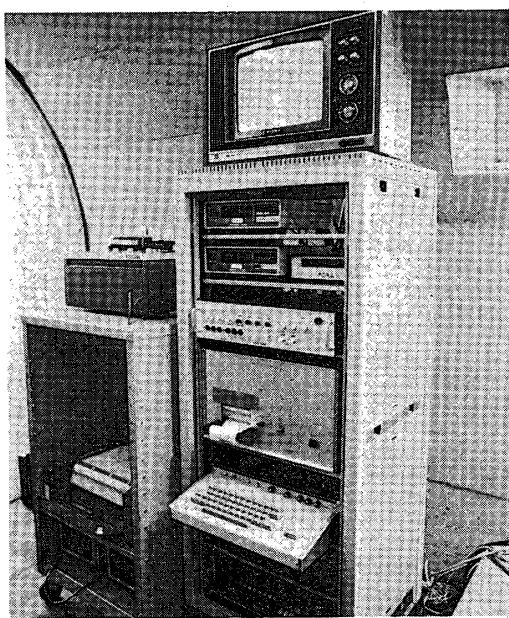
第13図 第1光学観測室における実時間
処理装置（追跡付加装置）

カラーITVカメラ	1式	ソニー	DXC-1700
ビデオタイマ	1式	朋栄	VTG-55
ビデオカウンタ	2式	朋栄	VC-80
キャラクターディスプレー	1式	田丸	
ビデオコーダ	1式	ソニー	AV-8750
ビデオモニタ	1式	ソニー	CVM-1360
エンコーダ	2式	日本光学	RH-9000 P
リバーシブルカウンタ	2式	日本光学	ERC-A-164

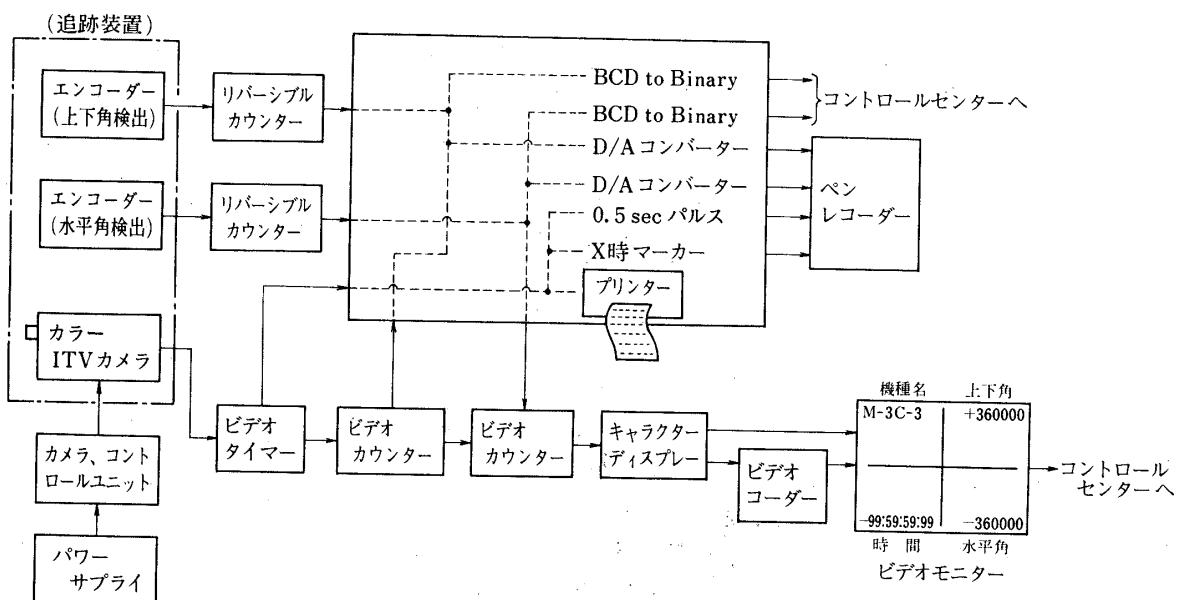
第14図 実時間処理装置系統図

第14図に、付加装置系統図を示す。

ロケットの追跡を行うことによって変化する追跡装置の上下、水平回転角度は、追跡架台回転軸に取り付けられたエンコーダの回転に従って、パルス信号を発生する。エンコーダ自体は、1回転 360° で9000パルスの信号を発生するが、リバーシブルカウンタにより4倍の36,000パルスとなる。従って1パルス当り $1/100$ 度(36秒角)の角度精度を有している。リバーシブルカウンタからの出力信号は、十進法信号として集中制御器に送り込まれ、更に、内部に組み込まれたプリンタにより時刻を含めた上下角、水平角の印字をする。時刻信号は水晶発振子により500kHzを作り出している。将来はコントロールセンターからの信号を用いることを考慮している。カウンタからの10進法信号は、制御器内でD/A変換されてペンレコーダにより上下、水平角度曲線の標示が行われると共に制御器内で2進法信号に変換され、コントロールセンターの計算機に送り込まれている。10進法信号は、TVシステムのビデオカウンタにも入力され、テレビモニタ上に角度標示文字として表示される。一方、カラーTVカメラにより撮影された映像信号は、ビデオタイマによって、時刻信号を、ビデオカウンタによって上下、水平角度信号を、供々重畠した上で、キャラクターディスプレーを経由して、カラーモニタの上に映像として表示される。キャラクターディスプレーは、ロケット号機名、日付け等の文字データ及び上下、左右のセンターラインをセットして、カラーモニタに表示する役目をもっている。カラーモニタ上の映像及び文字はコントロールセンター

に伝送され、飛しょう状況看視に利用されると共にカラーVTRに録画され、必要に応じて直ちに再生、解析に利用される。

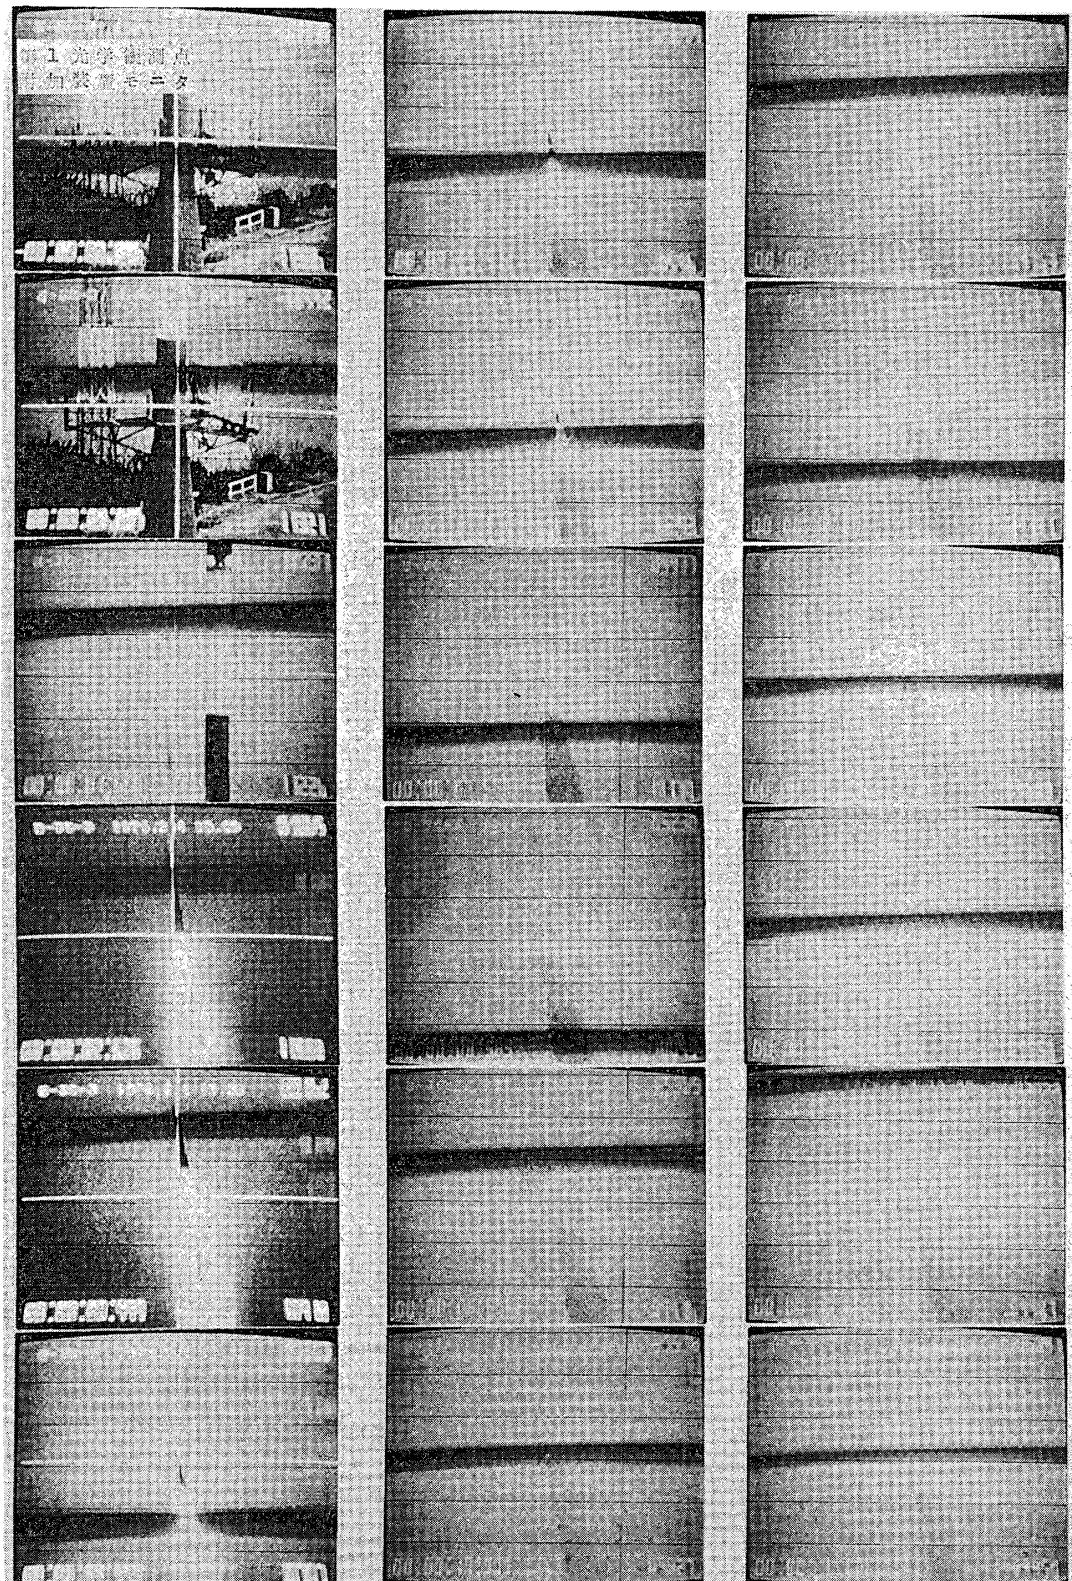
第16図 第1光学観測点M-3 C-3号機追跡モニター

第15図に、M-3C-3号機実験時におけるデータのプリントアウト例を示す。又、第16図は、追跡中のモニタ映像で、同位置から撮影されている追跡撮影状況を第17図に示す(M-3C-3号機)。

発射時は、曇で、密雲が低くたれ込めていた。光学追跡には非常に悪い条件の為、追跡も短時間の内に終った。又、遠方の観測点からみた発射点は、曇の外に、モヤがあった為、機体は灰色となりコントラストのない撮影結果となった。ロケットは、X+18秒付近で雲中に突入したが、その間、補助ブースタの分離、分散は全ての観測点で良好に確認された。各追跡装置の撮影露出条件がロケットからの火炎に合わせてあった為飛しょう中の火炎噴煙の状況は明瞭に記録されていた。高速度撮影も、背景が暗灰色の為、火炎がくっきり観察できた。第1光学観測点では、M-3C-3号機から実時間処理装置（追跡付加装置）を使用し、追跡装置にカラーITVカメラを搭載し、ロケットの飛しょう状況をビデオコーダに記録するとともにコントロールセンターにも送信した結果、動作は良好であることが確認された。

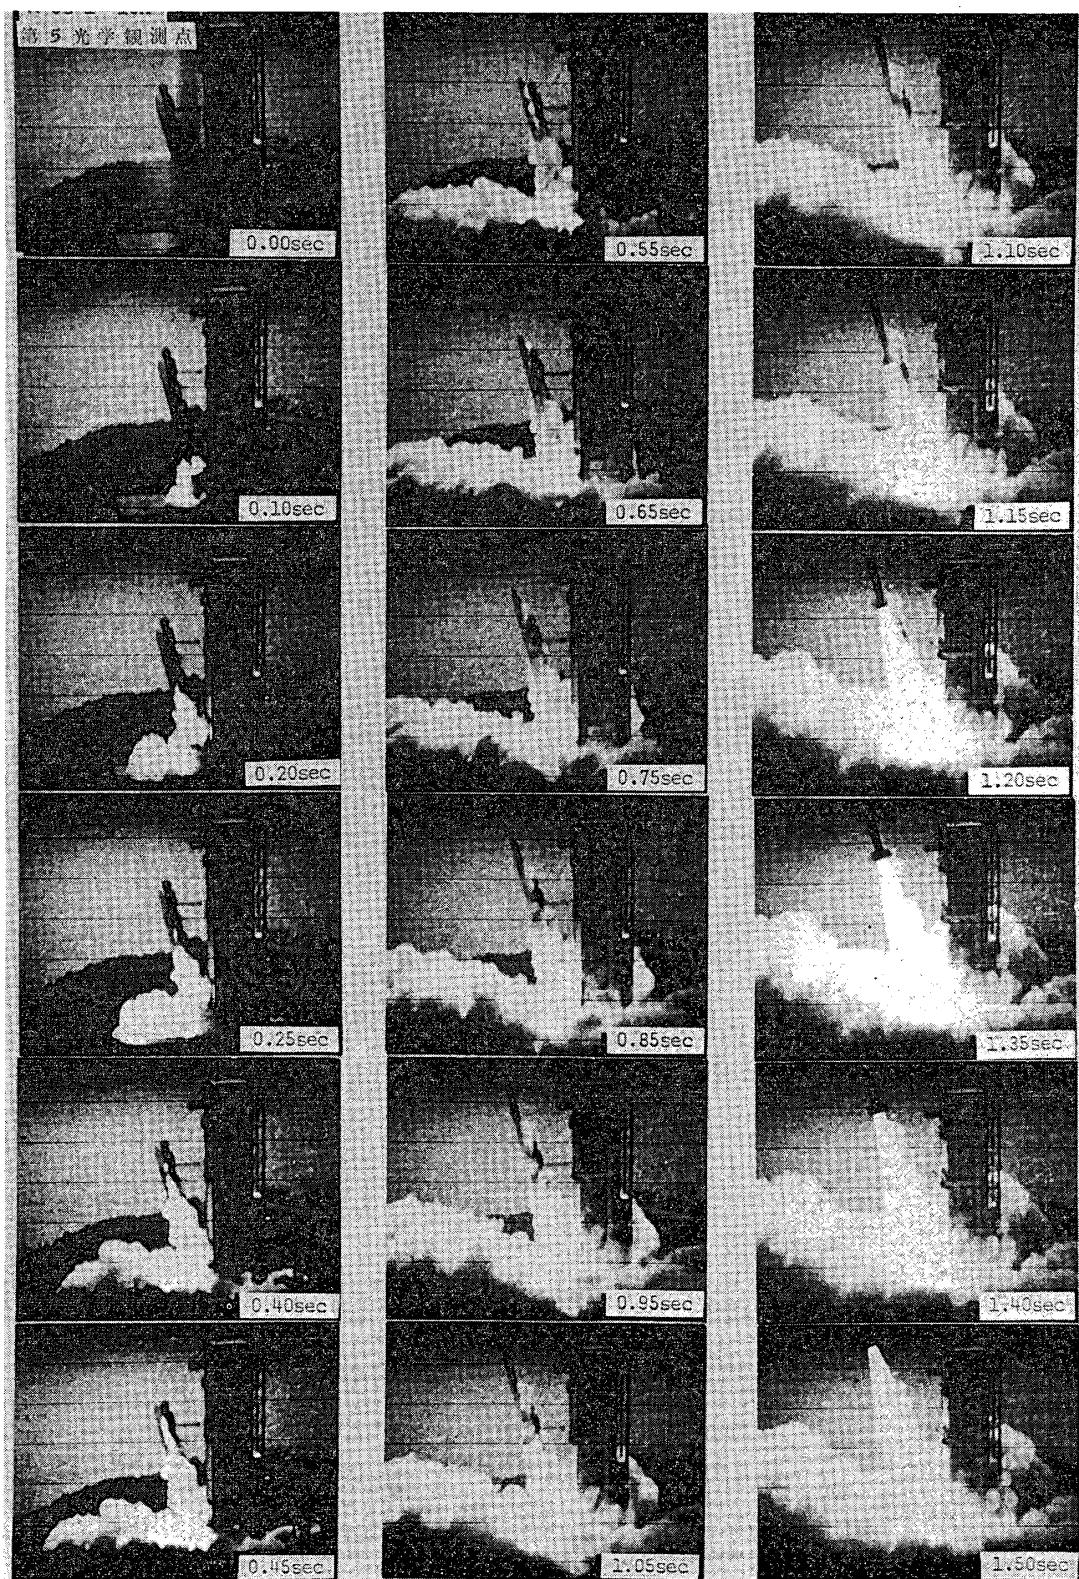
第18図 高速度撮影によるM-3C-1号機のランチャ離脱状況（第5光学観測点）

M-3C-1号機は、昭和49年2月16日、14時00分、上下角74.2度、方位角92度で、快晴の空に打ち上げられた。光学的追跡により2段目燃焼終了(X+150秒)まで確認できた。しかしながら発射時、無風であったため発射点近傍の観測点は、1段目燃焼終了付近から2段目点火付近までの間、上空に残留した排気煙が視界を遮り視野内にロケットを確認できない部分もあった。しかし1段目燃焼終了までの、整備塔周辺の状況、補助ブースタ分離状況等は良好に撮影できた。遠方の観測点では、良好な追跡が行なわれた為、補助ブースタを含めた1段目の状況、燃焼終了そして機体のコースティングから2段目の点火、燃焼終了迄、連続して捕えることができた。

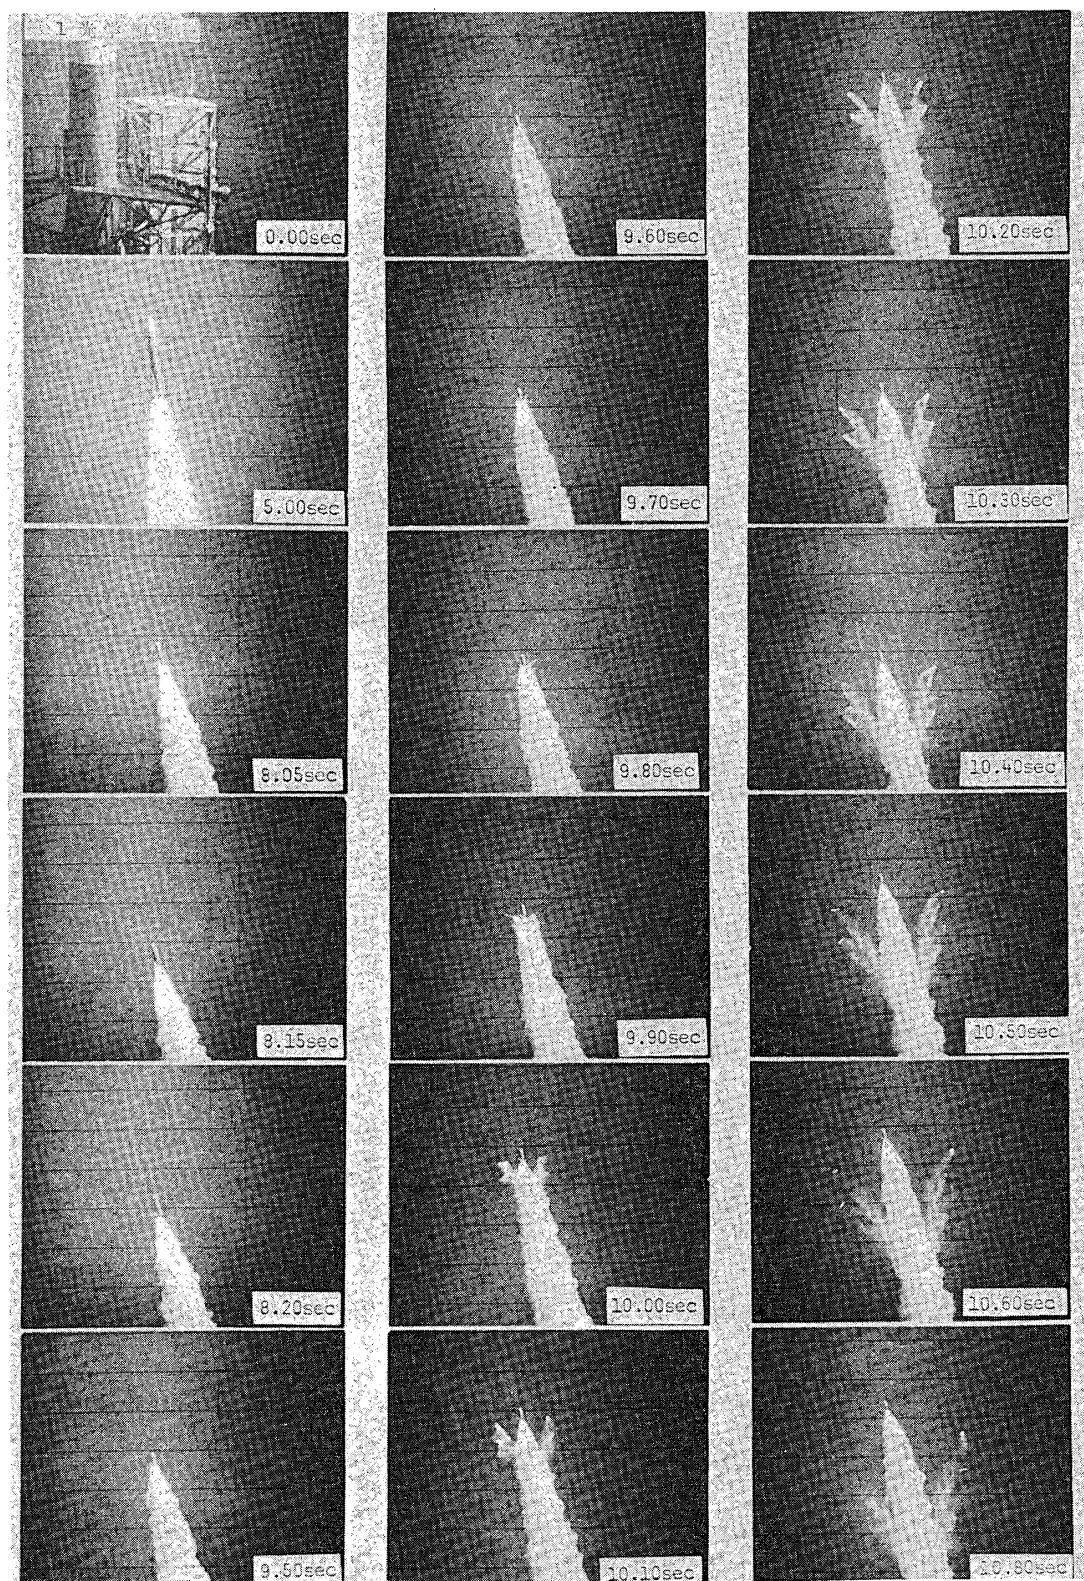
第21図 M-3 C-2号機 S-Bの分離状況（第1光学観測点）

M-3C-2号機は、昭和50年2月24日、14時25分、上下角74度、方位角89度で無風、快晴のもとに打ち上げられた。発射後の光学追跡は、いずれの観測点も良好で、1段目燃焼中における補助ブースタの燃焼終了、分離分散は明瞭に確認された。1段目燃焼終了時付近には、無風状態であった為、整備塔上空の残留煙が除かれず、発射点近辺の観測点にとっては、2段目燃焼中又は、2段目燃焼途中付近までの間、視界を遮さえぎられる事となった。しかしながら、近傍の観測点でも残留煙を通してとぎれとぎれに確認できるかすかな飛跡を組合せX+100秒付近までを確認することができた。高速度撮影機は、第2、第5及び第6光学観測点に各1台ずつ配置し、整備塔周辺、ランチャ付近における火炎、噴煙の状況をロケットと共に写し込み、いずれも良好に撮影された。特にランチャ先端付近では、機体とランチャの間隙を上昇する火炎及び煙が、空中に広がる状況を明瞭に観察することができた。

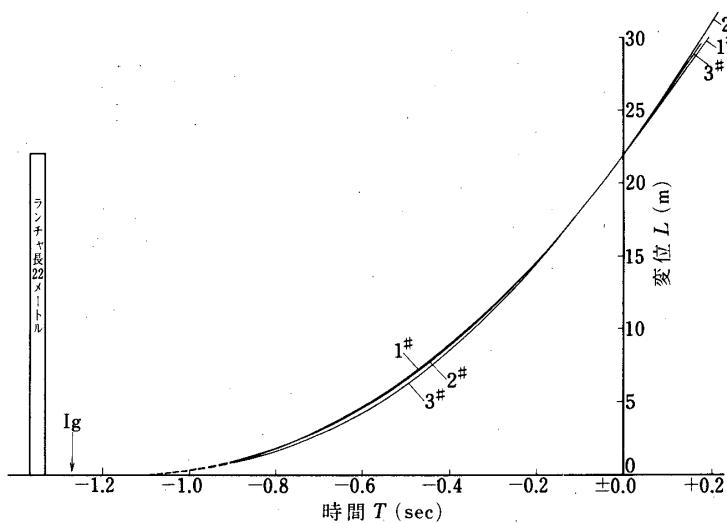
第24図 M-3C-1, 2, 3号機ランチャ離脱までの特性(1)

ロケットが発射されて、ランチャを摺動してゆく状況を確認する場合、方位角90度方向に設置されるMロケットでは、第5光学観測点が、他の観測点よりも最も真横に近い位置になっている。第5光学観測点では1,000駒/秒で高速度撮影を行い、ロケットのランチャ離脱状況を刻明に記録した。ロケットのランチャ上での移動量を求める場合、ランチャ先端まで進んだロケット位置から時間的に逆方向に読み取ることによって、動きがあるかないか判定に困難なロケット動き出し付近のわずかな量に至るまでの変位曲線を得ることができた。時間軸原点は、フラッシュの点灯時を0秒(XマークON)としている。

第24図に、M-3C-1, 2, 3号機の変位-時間特性を示す。3機共、ほぼ同じ特性を示している。

ロケットは、イグナイタ点火(フラッシュON)後約0.3秒で動き始めて約1.27秒の時間を経て、22mの長さを持つランチャ先端を抜け出している。M-3C-3号機は、フラッシュが点灯せず、時間原点が不明確であったが、変位-時間特性曲線から、動き出し点は、図中

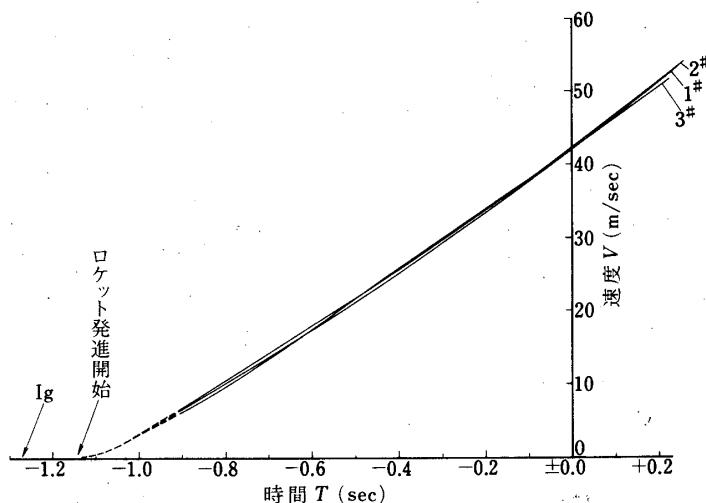
第25図 M-3C-1, 2, 3号機ランチャ離脱までの特性(2)

の -1.14 sec の値であると、判断できた。第26図は、変位特性曲線を微分して得られた速度 - 時間特性である。速度特性も、3機同じ特性を示している。M-3C-3号機のランチャ離脱時における速度は、第26図に示されているように、他の2機とほど等しい値である。従って、フラッシュは点灯しなかったが、Ig. ON の時刻は、他の2機と同じと考えても良いと判断できる。以上のことからM-3C-1, 2, 3号機のランチャ離脱時の平均速度は 42.1 m/sec であり、動き出して、ランチャ先端に達するまでの時間は、平均 1.14 秒であり、ランチャを抜け出るまでの平均加速度は、 36.9 m/sec² である。

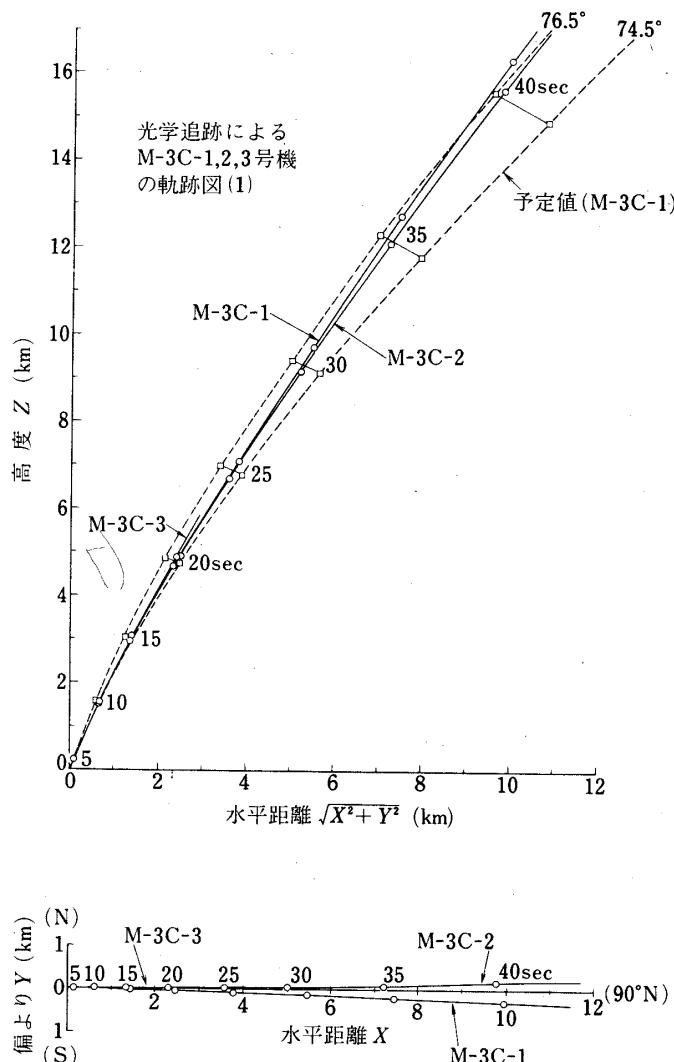
第28図

第28図、第29図に、M-3C-1~3号機の光学的追跡による解析結果を示す。M-3C-1号機は、最も長時間追跡できたロケットで、2段目燃焼終了付近（X+150秒）では、水平距離約200km、高度約140kmという結果を得た。方位角90度方向に対する偏よりは、補助ブースタ切り離し後、南側に振れ、方位角92.3度方向へ飛しょうした。

M-3C-2号機は、快晴時に打ち上げられたが、上空における薄い残留煙に視界をさまたげられたが、X+100秒付近まで追跡し得た。ロケットは、X+40秒付近までに、北側にわずかな振れを示したが、それ以後100秒までは、ほど方位角90度線に平行して飛しょうした。X+100秒までの高度・時間特性は1号機よりわずかに下側となった。M-3C-3号機は、X+20秒付近までであるが、それまでに偏よりは無く、方位角90度線上であった。X+20秒付近までの高度特性は、1号機とほど同じであった。

得られた飛しょう軌跡は、1段目燃焼終了（X+60秒）まではレーダ結果と良く一致して

いるがその後、わずかのズレを生じている。X+120秒まではそれほどの差はない結果が得られている。

(1) 解析結果から得た飛しょう軌跡は、発射直後の風の影響を非常に良く補正し、予定通りの飛しょうをしているものと判断できる。特に水平面上の特性を、M-4S型と比べてみると、M-3Cロケットの偏り（分散）は、M-4Sロケットより小さい。

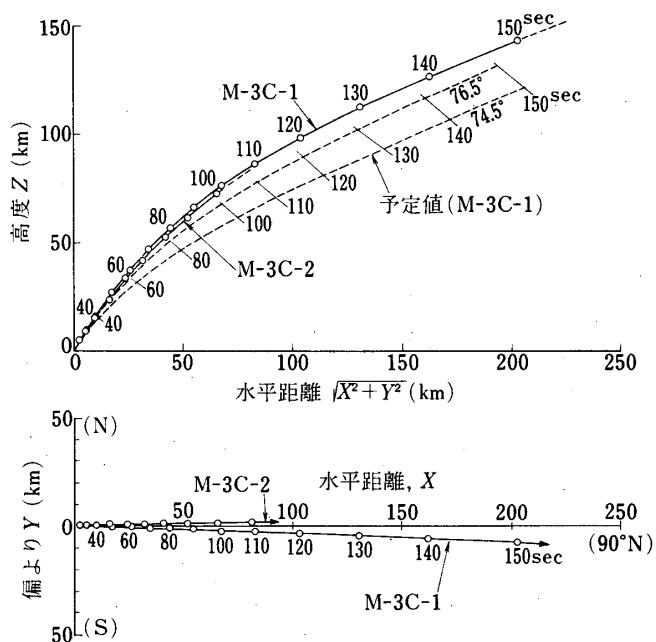
第29図

平面上の軌跡を方位角90度方向に対する偏より（分散）でみると、M-3Cロケットは90度線に接近して飛しょうしている。特にX+20秒以前の平面上における飛しょう軌跡は、M-4Sよりも方位角90度線に近いし、発射直後の風の影響による飛しょう軌跡の分散は、M-4SロケットよりM-3Cロケットの方が良く補正されているものと判断することができる。
