「こうのとり」5号機による 微小デブリ計測

奥平修^{ab}、松本晴久^a、北澤幸人^a、上野遙^a、小林正規^b
JAXA^a、千葉工大^b

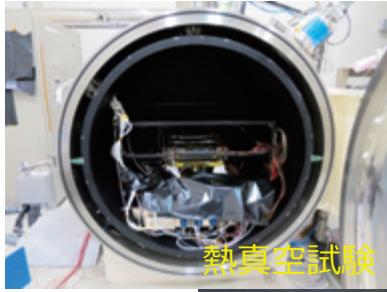
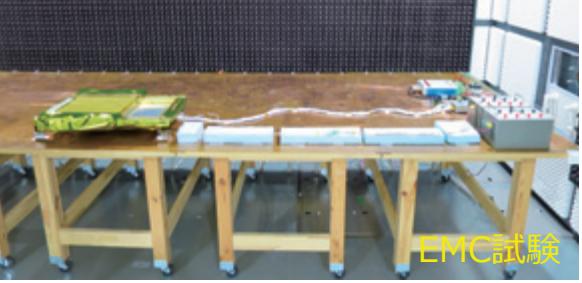
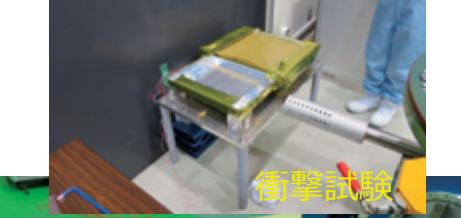
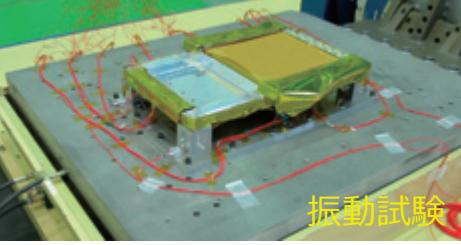
KASPERの開発

SDM (KASPER)	
2013	設計審査
	初期性能試験
	EMC試験
2014	衝撃試験
	熱真空試験
	振動試験
	最終性能試験
2015	PQR/PSR
	輸送
	打ち上げ/観測

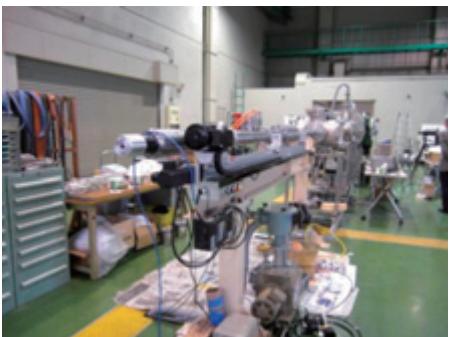
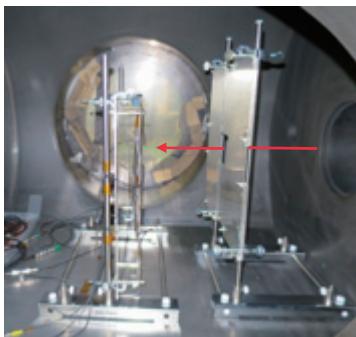
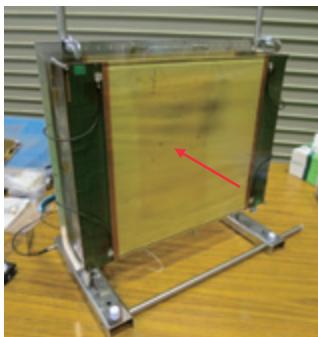
SDM高速衝突試験

■ ISASの二段式軽ガス銃を利用し、以下を検証

- ▶ プロジェクタイルと貫通孔（検出線断線数）の関係
- ▶ プロジェクタイルの材質との関係
- ▶ 耐原子状酸素（AO）コーティング材による影響
- ▶ 衝突時のイジェクタ（2次デブリ）の影響

■ プロジェクタイル

- ▶ 直径：0.3、0.8、1.6、3.2 mmのSUS304など
- ▶ 速度：5km、7km
- ▶ 衝突角度：90度、45度

二段式軽ガス銃

KASPERセットアップを模擬 (SDM+MLI+AI)

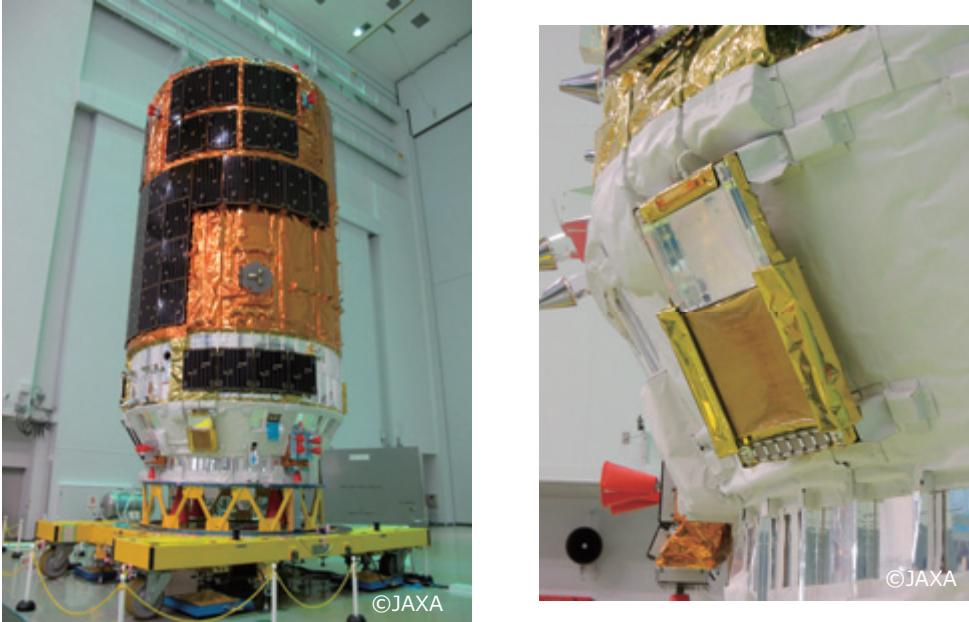
KASPER-フライト前

■ HTV取付～射場試験

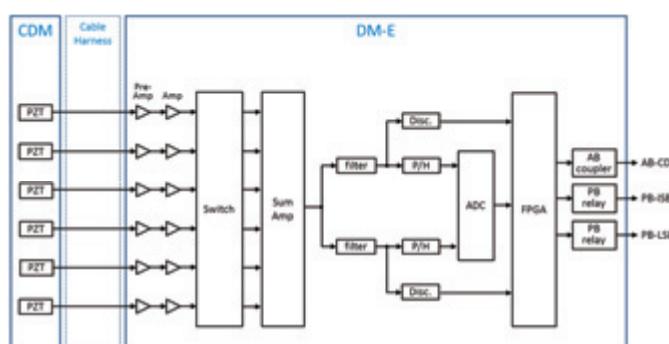
KASPER-CDM

■ 圧電素子型微小デブリセンサ

- ▶ 100μm以下のサイズのデブリ・メテオロイドをその場計測
- ▶ 4×4cmの圧電性素子PZT（チタン酸ジルコニア鉛）を6枚並べ、そのいずれかにデブリが衝突した際に発生する電圧パルスを検出する。
- ▶ 6つのPZTの信号はアンプを通して加算され、フィルタで2つの帯域を取り出して各々の波高を計測（AD変換）する。2つの帯域信号を比較することで衝突イベントを判断する。
- ▶ 設計上は運動量10pg·km/sec以上を検出できるが、実際の下限は軌道上のノイズレベル（機械ノイズと電気ノイズ）に依存するため、常時ノイズレベルをモニタし、イベント判断のトリガレベル（閾値）を自動で決定する。
- ▶ 信号の2つのAD値に検出時刻と条件を付加してパケット化し、ABおよびPBを利用してテレメトリーする。（テレメトリー率は0.1bps）

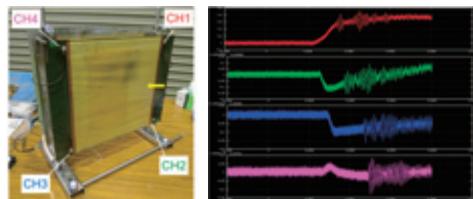
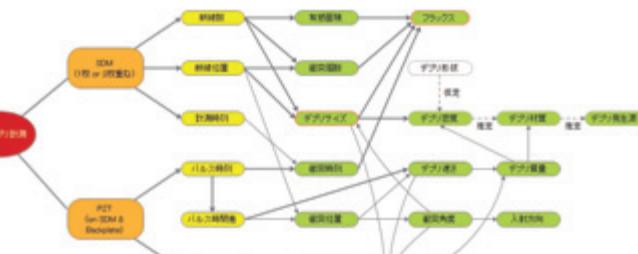
■ 次世代計測装置の開発

- ▶ 新しい製造技術の導入
 - ▶ 2次元の位置検出、低コスト化、大面積化
- ▶ SDM+PZT
 - ▶ 時間分解能の向上
 - ▶ デブリの方向・速度・エネルギーなどを計測
