太陽電池パネルの微小粒子衝突による電氣的影響評価

Hypervelocity impact effects of small particles on solar arrays

第6回 スペースデブリワークショップ
平成26年12月17日～19日 JAXA 調布航空宇宙センター

太陽電池パネルの 微小粒子衝突による電氣的影響評価

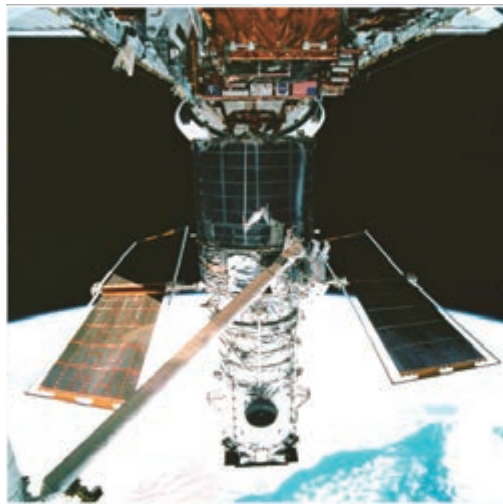
ハッブル宇宙望遠鏡

- ・軌道: 600km, 28.5°
- ・暴露期間: 1320日
- ・パネル面積: 42m²
- ・電気出力: 4.4kW(34Volts)

電気出力の異常劣化(6回)

→太陽電池アレイの地絡故障はなし.

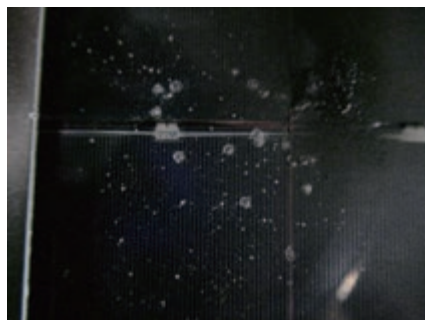
試験後拡大写真

- ・ プロジェクティル 175～250 μm ソーダ石灰ガラス, 速度: 3.3 km/s
- ・ いくつかのデブリ痕が形成される. 深さ約300 μm .
- ・ 2次アーク放電は観察されず.
- ・ 試験後の電気特性で大きな変化はなし. 地絡故障はなし.
