国際宇宙ステーションでの 太陽電池放電実験PASCAL

豊田和弘、岩井俊輔、福田大、趙孟佑(九州工業大学)
奥村哲平(JAXA)、 Justin J. Likar (Lockheed Martin)

PASCAL (Primary Arc effects Solar Cell At LEO)

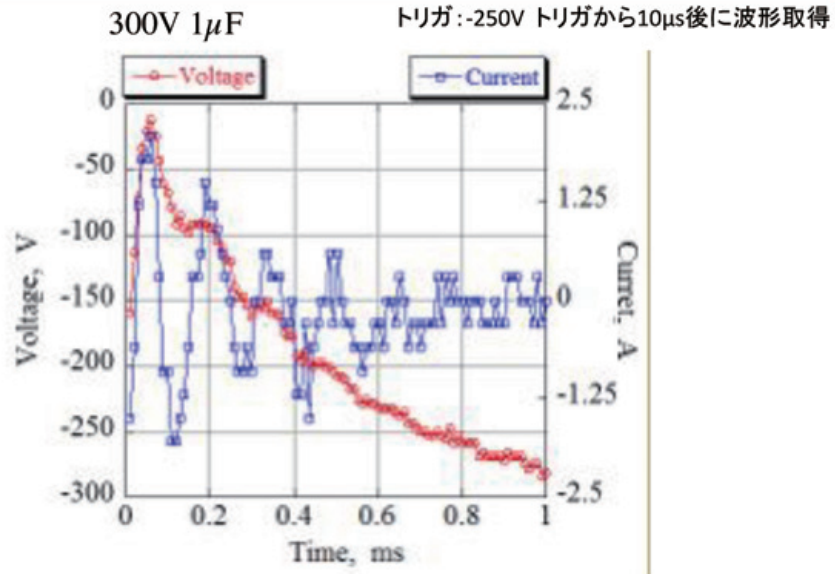
放電波形

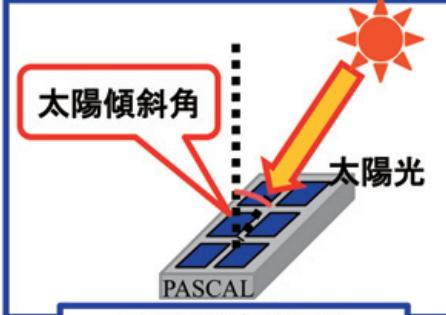
太陽傾斜角の定義

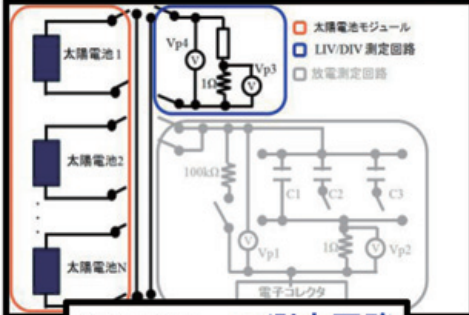
PASCAL IV測定回路

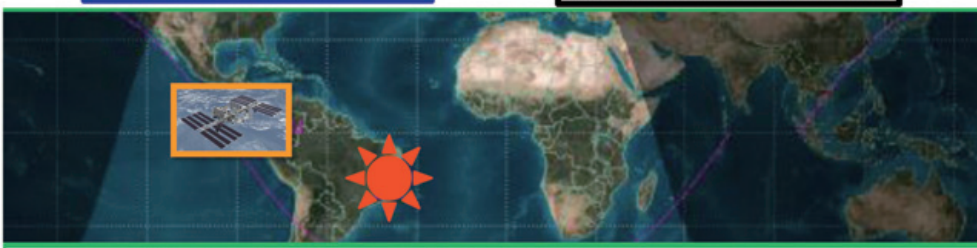
国際宇宙ステーションの軌道上位置(Satellite Tool Kitより) 13

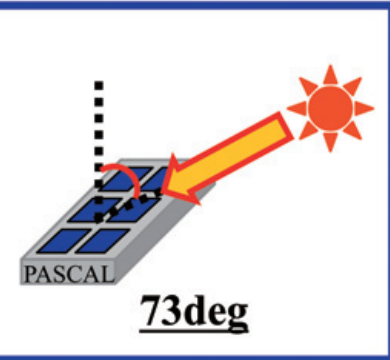
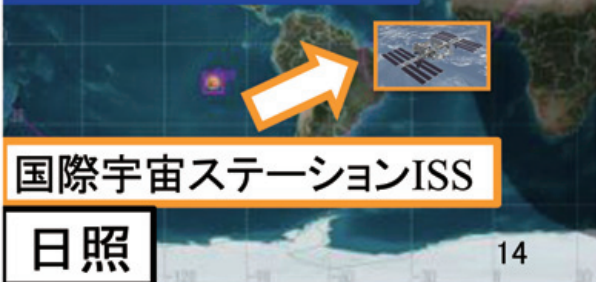
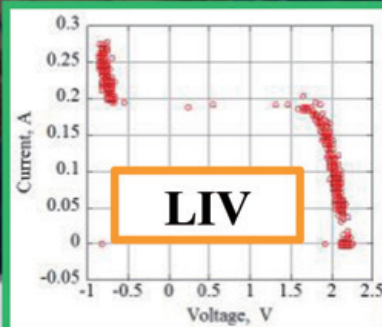
73deg

← 太陽光とPASCAL
取得したIV特性波形

国際宇宙ステーションISS
日照

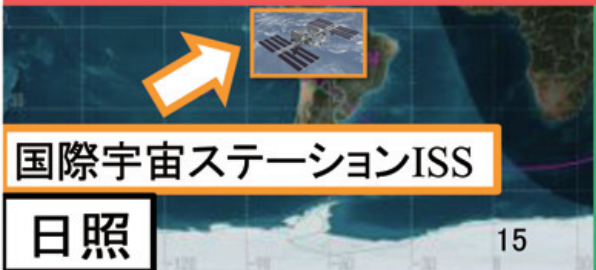
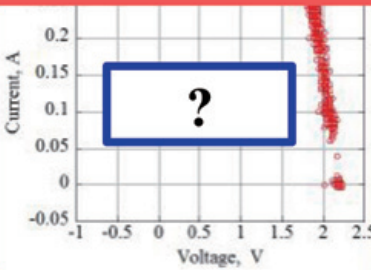
太陽光とPASCAL
取得したIV特性波形

PASCALに不具合が生じている可能性がある

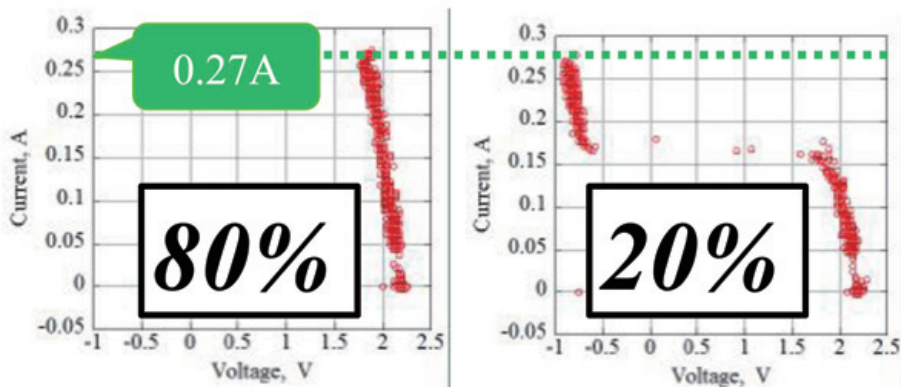
軌道上でPASCALに不具合が発生

→0.27A以上の値が取得できない

短絡電流 I_{sc} と太陽傾斜角の関係
